平成28年度 橋梁技術発表会

ここがポイント！ 保全工事の設計・積算

～設計・積算〔施工〕の観点から
特殊な保全工事を紹介～

保全委員会

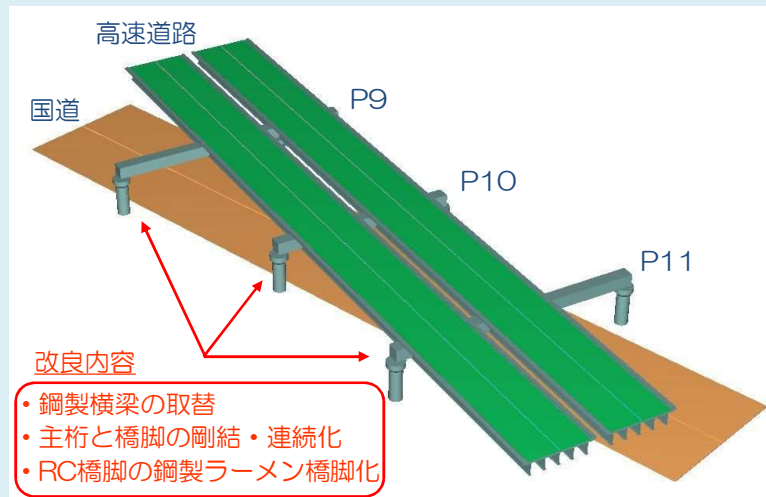
- 供用開始：1963年
- 更新工事：2004年（供用から41年が経過）
- 更新目的：疲労損傷対策・車両大型化対策(B活荷重)・耐震補強
- 当初構造：鋼製横梁を有するゲルバー形式4径間単純合成鈹桁橋
- 改良構造：4径間連続立体ラーメン橋
- 施工順序：鋼製横梁取替→RC橋脚撤去→鋼製橋脚施工
- 概要図等：

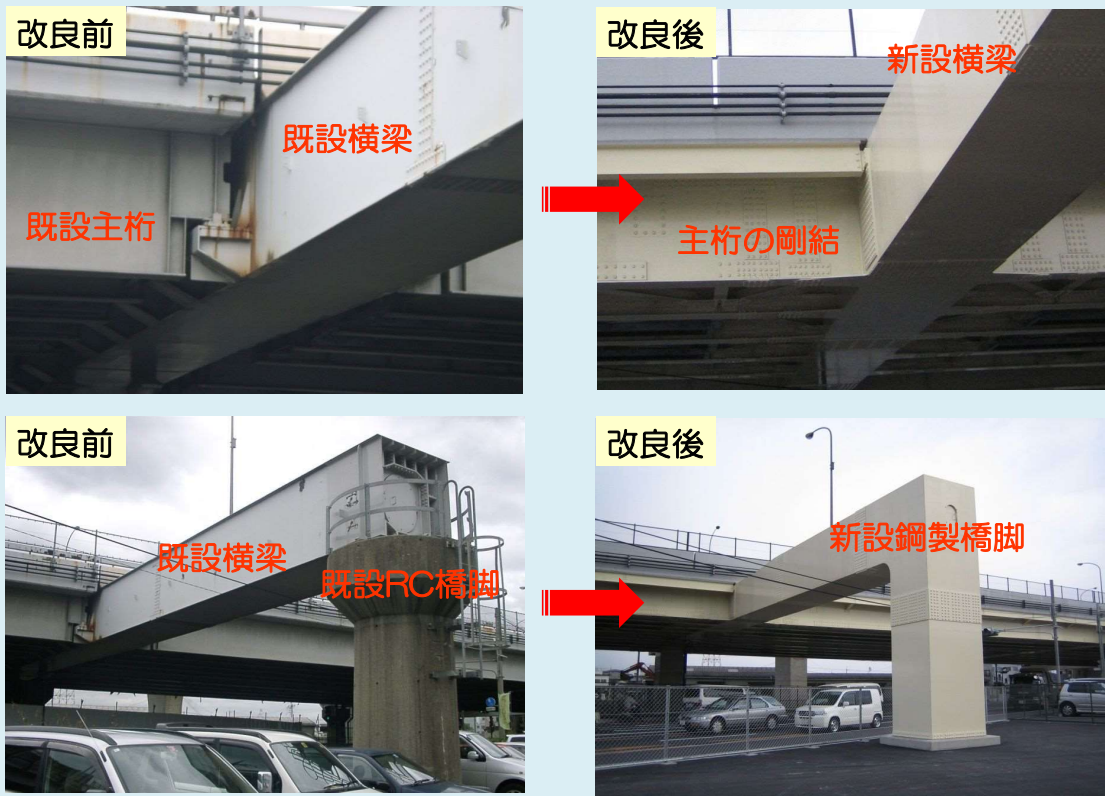
2.改良前後の写真

- 鋼製横梁取替と主桁の剛結，RC橋脚の鋼製ラーメン橋脚化

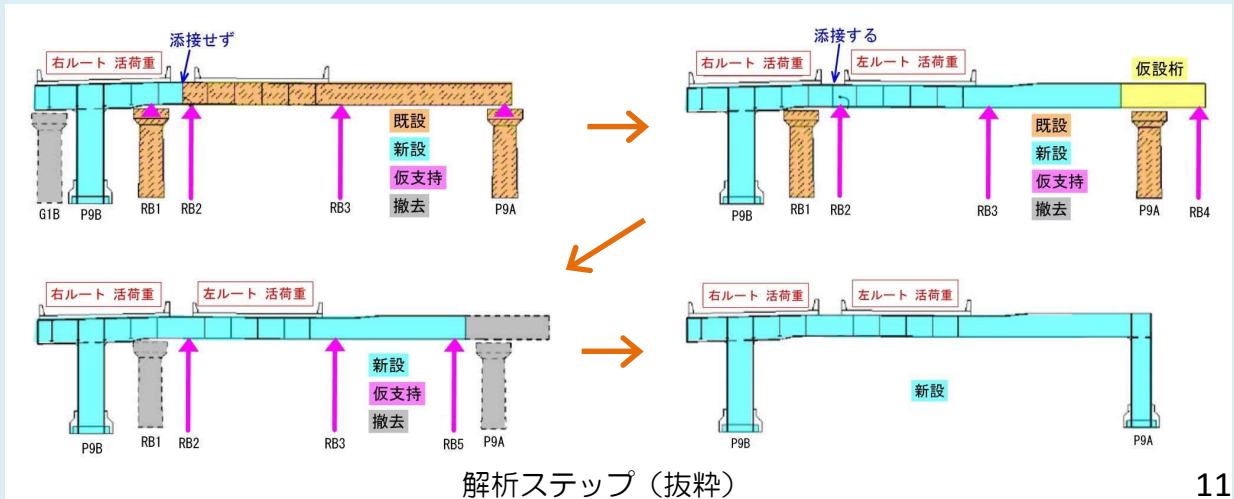
- 工事の進捗に伴って構造系が変化
⇒**ステップ解析**を実施し、死荷重断面力・変形量を算出する必要がある。
- 近接交通への配慮
⇒**施工途中の構造系**に活荷重・地震荷重などを考慮する必要がある。
⇒**部材照査に許容応力度の割り増しの有無**を検討する必要がある。
- 複雑な構造詳細
⇒**FEM解析**等により**ディテールの検討**が必要。

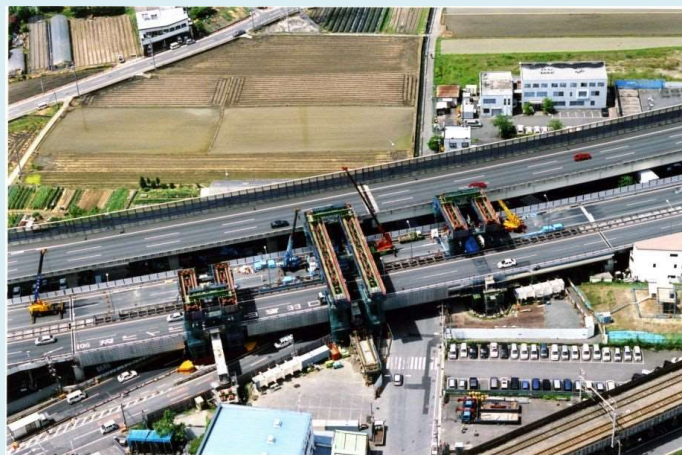
施工状況

- 複雑な施工手順
⇒**工種ごと・設備ごと**の使用期間を明確にする必要がある。
- 特殊な仮設備
⇒**市場に無い場合、新規製作**が必要。
- 厳しい作業環境（**供用下施工・狭隘な作業空間**）
⇒**作業効率が悪い**ため、**実勢に合った施工歩掛り**の採用。

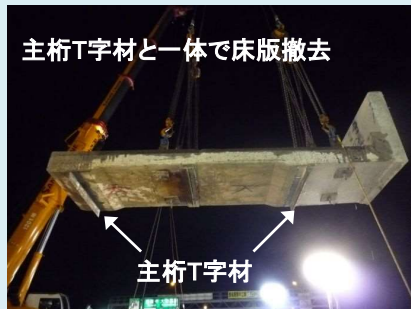
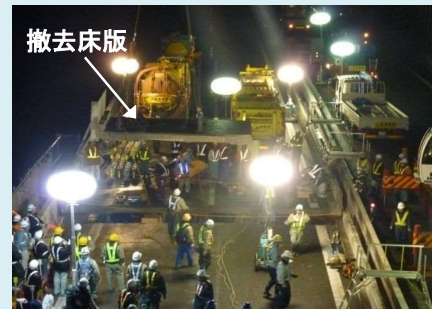
既設床版撤去

- ・床版撤去用吊り金具を使用
- ・120t クレーンで撤去
- ・高床式セミトレーラーで搬出
- ・ウェブの仮添接ボルトはあらかじめ間引しておく
⇒撤去時間を短縮

撤去床版

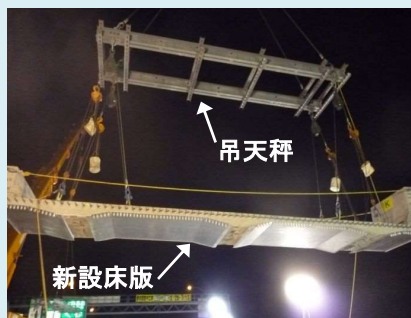
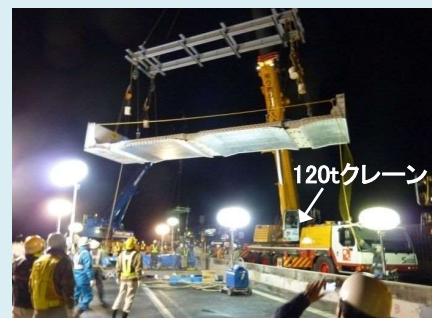
新設床版設置

- ・専用の吊天秤を使用
- ・120t クレーンで新設床版を架設
- ・2台の120t クレーンで1日当たり3枚～4枚を架設

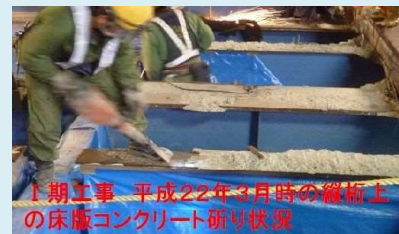
- 主桁間に主桁相当の剛性を有する縦桁を設置
⇒ 縦桁に断面力を分配, 主桁断面力を低減
- 既設の縦桁・横桁を新設部材に取替え
⇒ 縦桁上の床版はつり作業が省略される
⇒ 集中工事の作業時間短縮に寄与
- 主桁をジャッキアップした状態で縦桁を設置
⇒ ジャッキダウンで縦桁が死荷重断面力を負担

【既設】縦桁・横桁・対傾構

【新設】縦桁・横桁

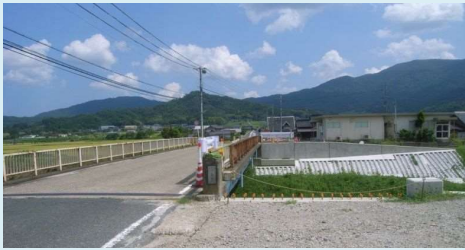
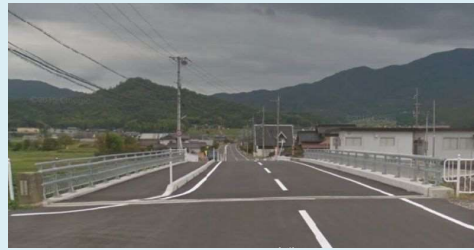
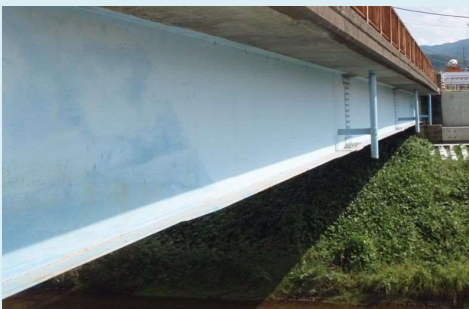
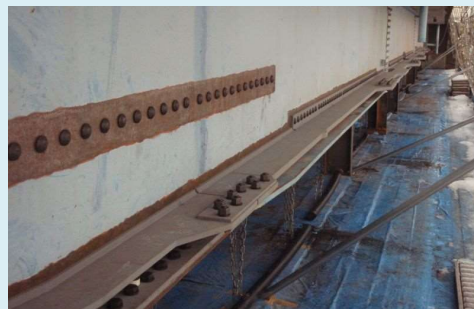
- ・幅員拡幅，B活荷重対応に伴う当板補強

改良前

改良後

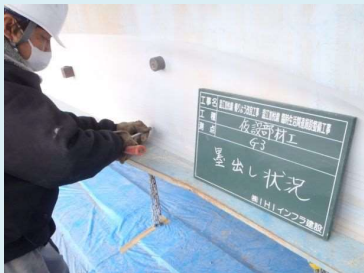
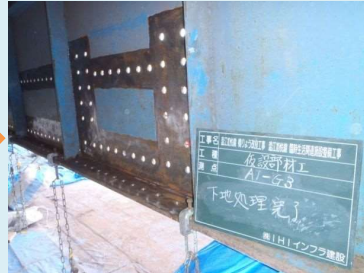
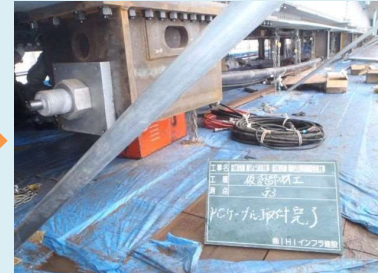
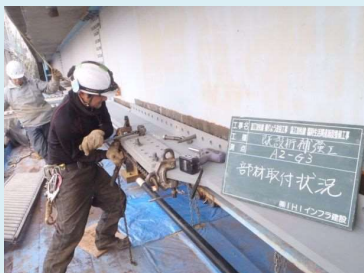
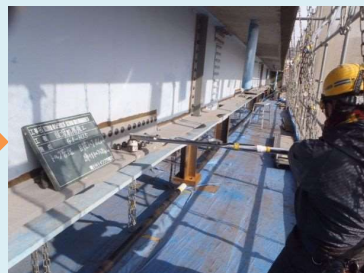
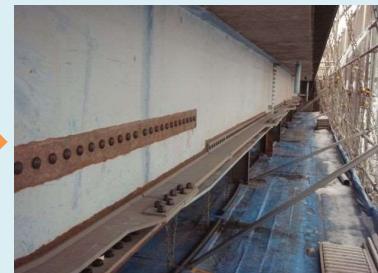
3.当板補強の手順

①芯出し

②孔明・素地調整

③死荷重解放（※1）

- ※1：仮設ケーブル緊張，負曲げ導入 ⇒ 死荷重の正曲げを相殺
 ※2：仮設ケーブル解放 ⇒ 補強部材が死・活荷重の正曲げを負担
 注意）仮設ケーブルの緊張・解放は必ず行う作業ではない。

③当板補強

④高力ボルト締付

⑤死・活荷重載荷（※2）

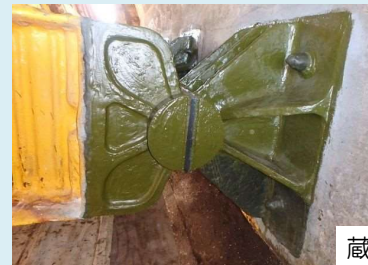
超長期防食の特殊塗料塗布（下塗り）

- 計画高水位に近い部位の防食について（アーチ支承部など）
⇒腐食環境レベルに合った塗料（防食方法）の採用が必要。
- 取り替え部材の腐食要因低減について
⇒排水勾配をつけるなどの水が溜まりにくい構造を採用する。

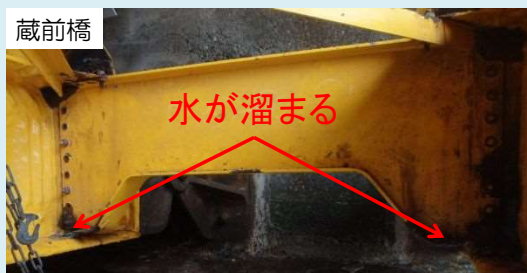
水が溜まる

旧端横桁

勾配3%

新端横桁

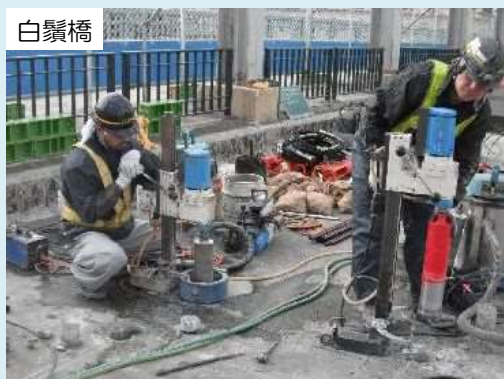
吊り孔用のコア削孔

- 現場調査について
⇒長寿命化工事は橋梁全体の腐食損傷調査が必要で、膨大な労力と費用がかかる。（調査作業、報告書作成、補修設計）
- RC床版撤去について
⇒実情に合った積算
例）狭い常設規制帯内での撤去になるため小割りが必要。
小割りのためカッター切断長が大幅に増加。
床版の吊り孔やカッター使用不可箇所のコア削孔等が未計上。

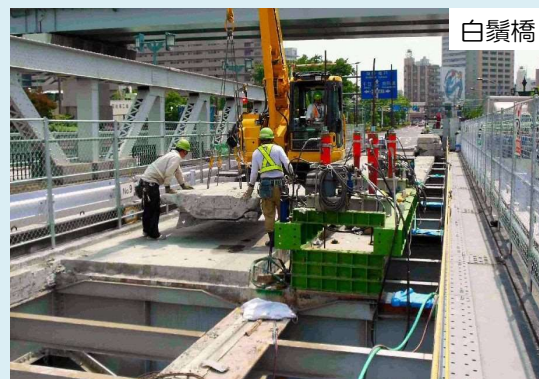
小割りにした床版撤去

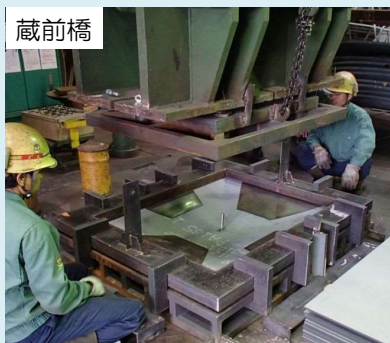
バックルPL製作

バックルPL取替え完了
(塗装部材が取替えたもの)

- 特有部材の取替えについて（バックルPLなど）
 - ⇒**構造的特徴（技術）を残すために特別注文部材**となる。
 - ⇒**形状管理値がないため試験などで決定する必要あり。**
- 既設部材への新設部材設置について
 - ⇒設置時の**施工誤差対応**として**新設部材の寸法拡幅**などが必要。
 - ⇒**高力ボルト孔の取り合い精度確保**には**現場孔明け**などが必要。
- 間接費について
 - ⇒協議・現場調査・再設計等による**工期延伸**で**間接費が増加**する。

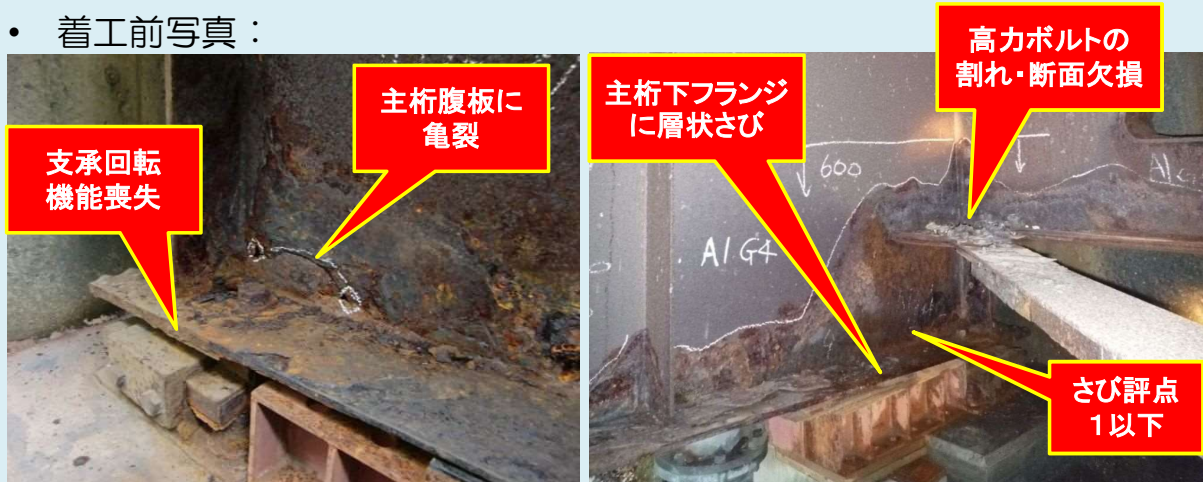
- 供用開始：1989年
- 補修工事：2015年（供用から26年が経過）
- 補修目的：重度の腐食が生じた耐候性橋梁の緊急補修
- 構造：2径間連続非合成鈹桁橋 耐候性裸仕様
- 施工順序：詳細調査（腐食マップ、さび評点・原因特定）
→補修計画→補修工事
- 着工前写真：

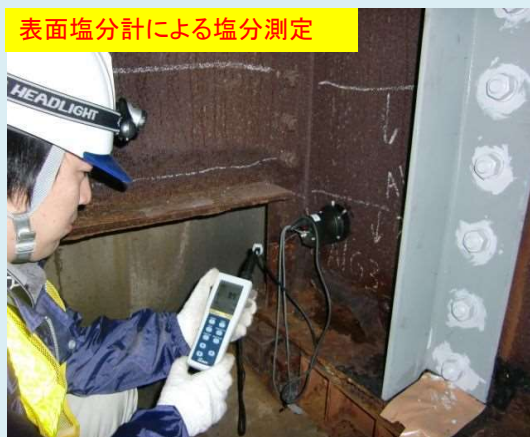
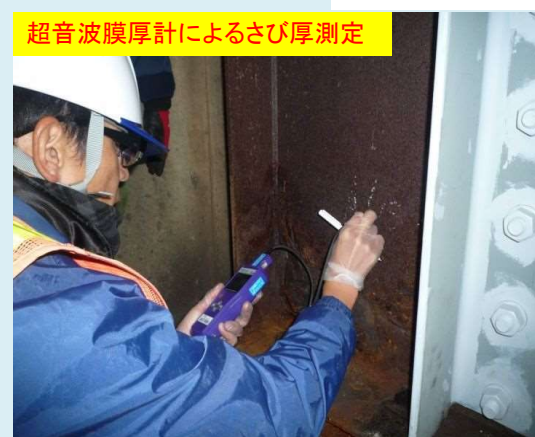
- 補修・補強を検討する上では、**損傷原因の特定・排除**が重要
- 損傷原因を特定するための各種詳細調査を実施
 - ・架橋位置の**環境調査**
 - ・既設鋼材の成分分析
 - ・生成**さびの外観調査**（評点は1～5，1と2が異常レベル）
 - ・付着塩分量測定
 - ・さび構成成分分析

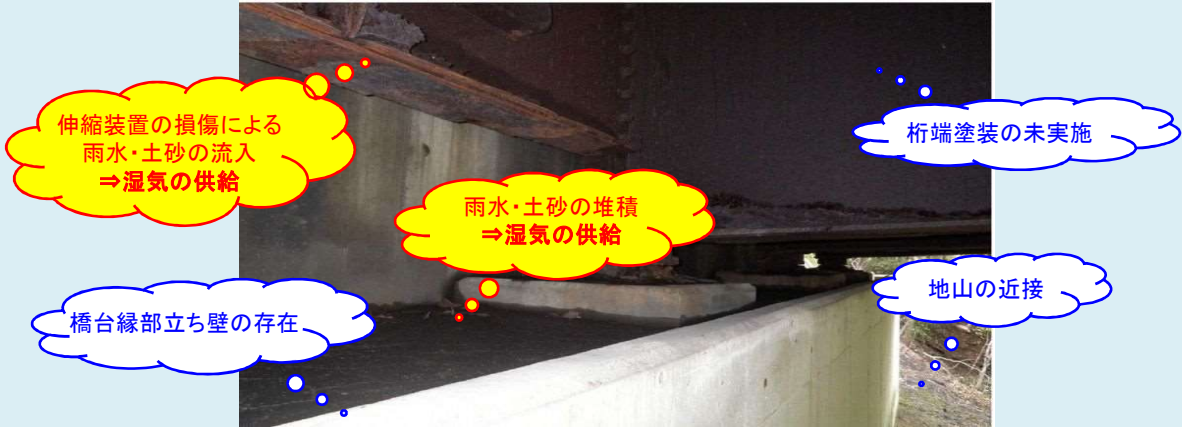
要因①: 鋼桁支点部における湿気の供給

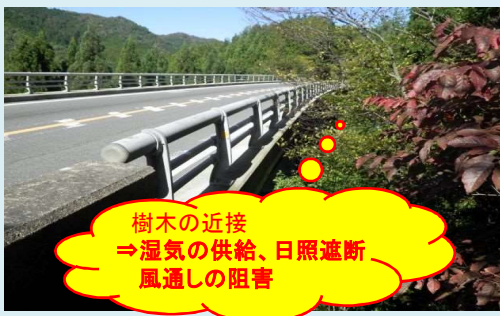
要因②: 植生の近接

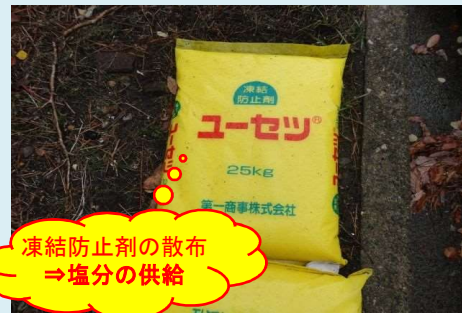
要因③: 塩分の付着

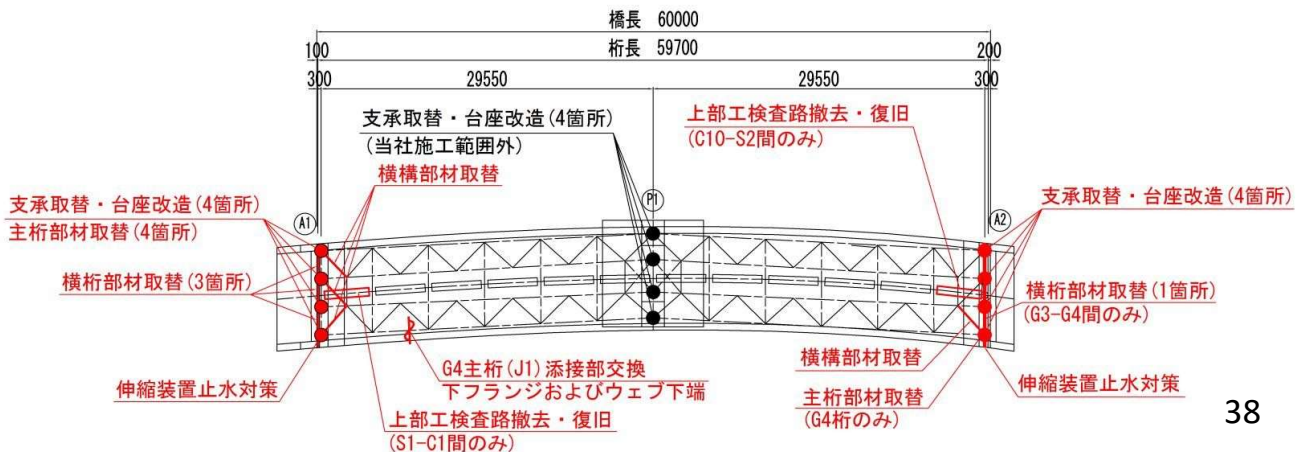
優先すべき事項を抽出し、補修・補強計画を立案
(今できることを速やかに行う)

- 仮受点補強材の設置
- 毎日の変位確認 (道路管理者)
- 桁端部止水対策

- 仮受支点の盛り替え (主桁ジャッキアップ)
- ※毎日の変位確認終了

- 支承交換
- 主構造損傷部材の交換
- 橋台天端構造の改造

- 水切り板の設置
- 桁端塗装 (下塗り塗装以降は別業者施工)
- コンクリート表面保護工

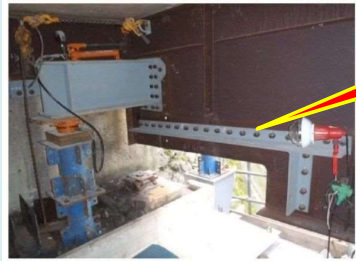
損傷部切断時の補強部材を設置

腐食範囲が大きく橋座前面でのジャッキアップは困難
⇒上部工付ブラケット
⇒作業空間の確保

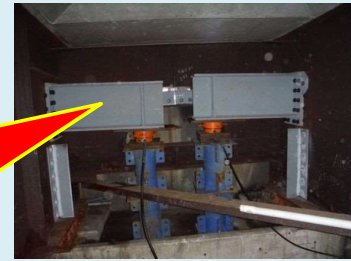
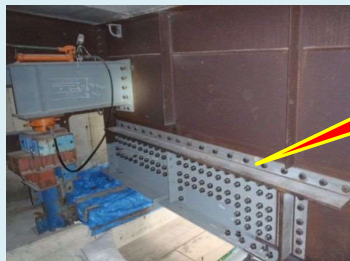
主桁部材取り替え後に補強材撤去

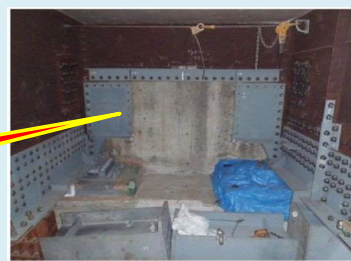
端横桁取り替え
3分割で施工性向上
