平成29年度 橋梁技術発表会
ここがポイント！
保全工事の設計・積算

～設計・積算〔施工〕の観点から
特殊な保全工事を紹介～

保全委員会

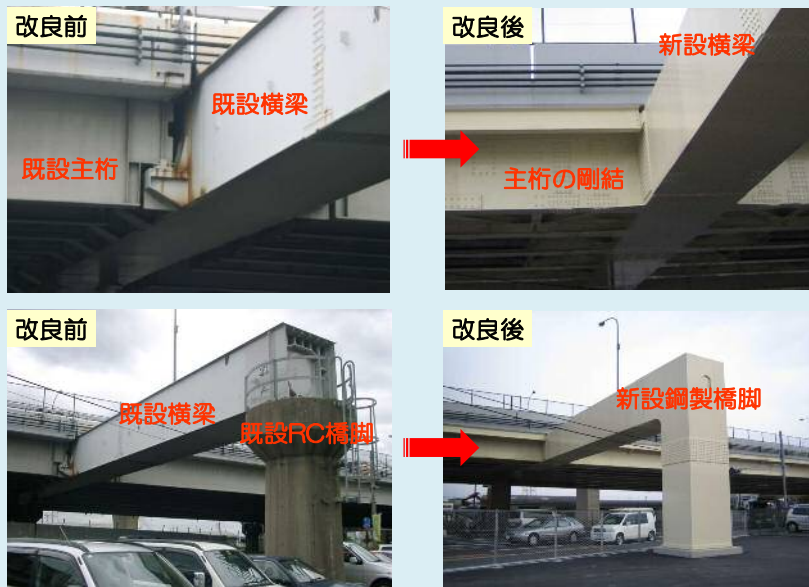
2.改良前後の写真

・鋼製横梁取替と主桁の剛結，RC橋脚の鋼製ラーメン橋脚化

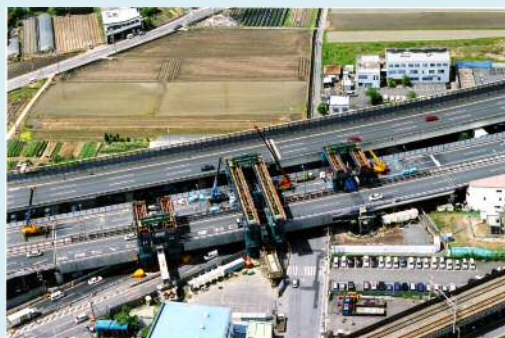
施工状況

- 複雑な施工手順
⇒**工種ごとに設備ごとの使用期間**を明確にする必要がある。
- 特殊な仮設備
⇒**市場に無い場合、新規製作**が必要。
- 厳しい作業環境（**供用下施工・狭隘な作業空間**）
⇒**作業効率が悪い**ため、**実勢**に合った**施工歩掛り**の採用。

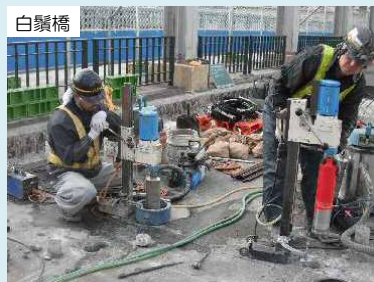
吊り孔用のコア削孔

白鬚橋

- 現場調査について
⇒長寿命化工事は橋梁全体の腐食損傷調査が必要で、膨大な労力と費用がかかる。（調査作業、報告書作成、補修設計）
- RC床版撤去について
⇒実情に合った積算
例）狭い常設規制帯内での撤去になるため小割りが必要。
小割りのためカッター切断長が大幅に増加。
床版の吊り孔やカッター使用不可箇所のコア削孔等が未計上。

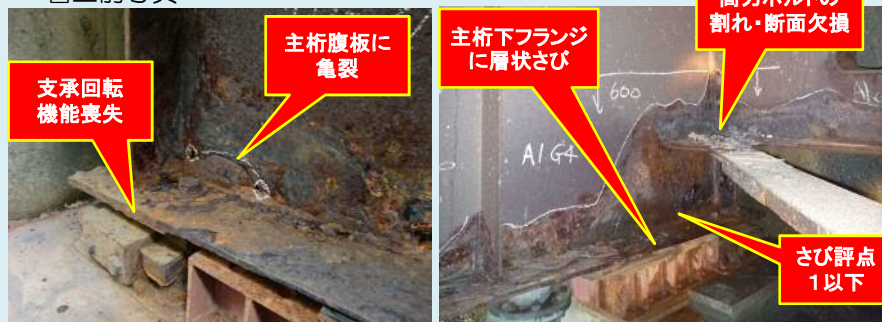
- 着工前写真：

- 供用開始：1989年
- 補修工事：2015年（供用から26年が経過）
- 補修目的：**重度の腐食が生じた耐候性橋梁の緊急補修**
- 構造：2径間連続非合成鋼桁橋 耐候性裸仕様
- 施工順序：詳細調査（腐食マップ、さび評点・原因特定）
→補修計画→補修工事

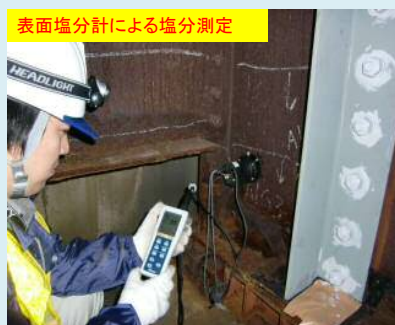
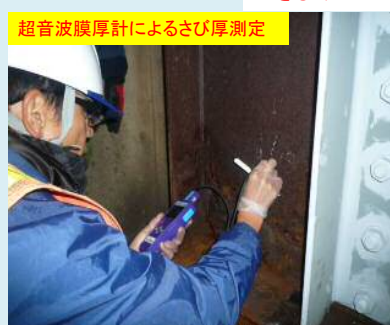
- 補修・補強を検討する上では、**損傷原因の特定・排除**が重要
- 損傷原因を特定するための各種詳細調査を実施
 - ・ 架橋位置の**環境調査**
 - ・ 既設鋼材の成分分析
 - ・ 生成**さびの外観調査**（評点は1～5, 1と2が異常レベル）
 - ・ 付着塩分量測定
 - ・ **さび構成成分分析**

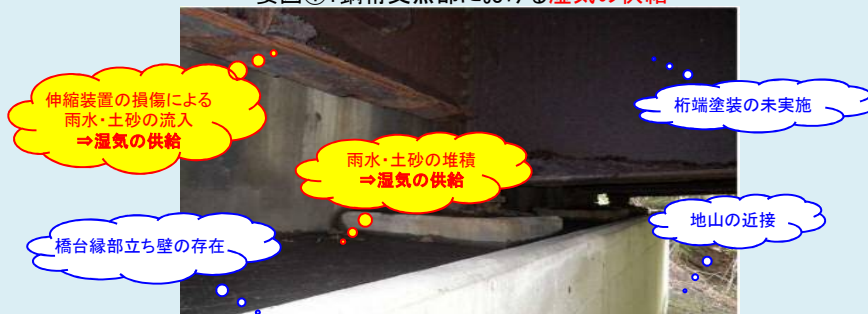
要因①: 鋼桁支点部における湿気の供給

要因②: 植生の近接

要因③: 塩分の付着
