4. 鋼・コンクリート合成床版の環境耐久性向上対策

－ 促進腐食試験による塗装仕様の検討 －

技術委員会 床版小委員会

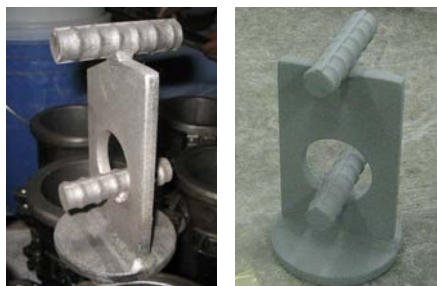
写真-1 鋼部材 (円柱試験体)

円柱試験体 (図-1) は、直径 100mm、高さ 200mm の円柱形で、コンクリート内部に合成床版の鋼部材を埋め込んだものである。鋼部材 (写真-1) は底鋼板、孔あき鋼板リブと、配力鉄筋で構成したものである。なお、鋼材試験体は、この鋼部材をコンクリートに埋め込まないでオートクレーブを行ったものである。

(a) 無塗装

(b) 塗装

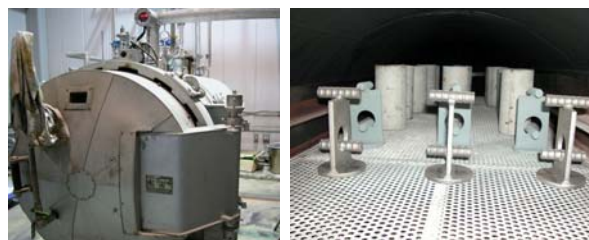
写真-2 オートクレーブ装置

オートクレーブの条件は図-4 に示すように 5 時間を温度 180°C、圧力約 1.0MPa の蒸気環境とするのは共通とし、高温、高圧とする回数を円柱試験体 N1、P1 では 2 回 (試験時間 72 時間) とし、円柱試験体 N2、P2、NA、NN、鋼材試験体および梁試験体では 4 回 (試験時間 168 時間) とした。試験サイクルは、装置内で温度および圧力を昇降させる負荷を与えた後で、装置から試験体を取り出し、常温で 24 時間の養生を行うことを繰り返す方法とした。養生は円柱試験体が水中浸せき、梁試験体は湿布養生とした。常温は 20°C である。オートクレーブに用いた装置と試験体の設置状況を写真-2 に示す。

(a) 装置 (b) 試験体設置例

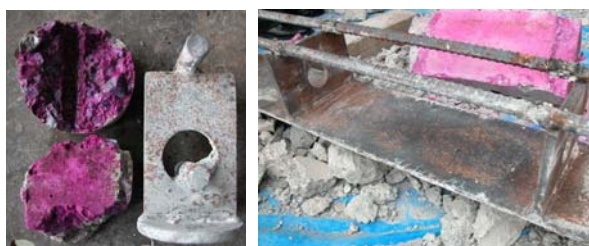
写真-3 中性化確認例

鋼材の腐食原因がオートクレーブによるコンクリートの中性化でないことを調べるため、オートクレーブ後に、はつりとしたコンクリートの鋼材接触面にフェノールフタレイン溶液を噴霧して中性化を確認した (写真-3)。塗装のあり、なし、塩分のあり、なしにかかわらずいずれの試験体も鋼材接触面でアルカリ性が保たれていた。無塗装の試験体では、塩分があるとひび割れの有無に関係なくアルカリ性が保たれていても錆が発生していた。

(a) 円柱試験体 NA (b) 梁試験体 A-1

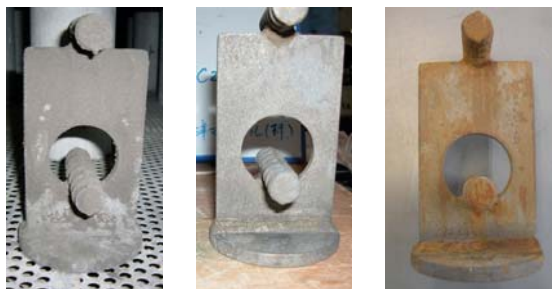
写真-4 オートクレーブ後の塗膜（試験体 SP）

オートクレーブ試験後の試験体 SP の塗膜の状態を写真-4 に示す。オートクレーブ 1 回後には、部分的に白色に変色している箇所があり、水酸化亜鉛と考えられる。オートクレーブと湿潤養生を繰り返すと、塗

膜は粉状に剥離することで減耗して錆が発生した。無機ジンクリッチペイントが減耗した原因としては、温度 180℃ で 1.0MPa の圧力の蒸気の影響と、オートクレーブ間の湿潤養生（水中浸せき）時に円柱試験体と同じ水中にあったことから、アルカリ性の塩水の影響が考えられる。オートクレーブ 4 回で塗膜がほぼなくなっているが、すべてが亜鉛の腐食反応であるか塗膜破壊が複合しているかは明らかにはできていない。

(a) 1 回後 (b) 2 回後 (c) 3 回後

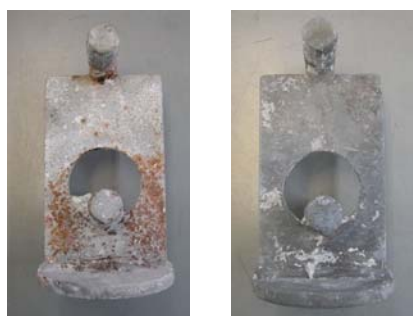
写真-5 発錆状況例(円柱試験体)

円柱試験体の試験後の状況例を写真-5 に示す。無塗装で塩分を含んだコンクリート中にあった試験体 N1、N2 では錆が発生し、オートクレーブ回数が多いほど錆は増加した。塗装して塩分を含んだコンクリート中にあった試験体 P1、P2 では錆は発生しなかった。ただし、無機ジンクリッチペイントの塗装膜厚はオートクレーブにより減耗しており、手でこすると表面が粉

状になり剥離している状態は鋼材試験体 SP と同様であった。試験体 P2 のオートクレーブ 4 回後の残存膜厚は 20 μm 程度であった。

リップ表面の錆をトレーシングペーパーに写しとって発錆面積を求め、リップの表面積に対する割合を発錆面積率とした。リップのコバ面と底鋼板は集計の対象外とした。リップの両面で平均した発錆面積率を表-10 に示す。無塗装で塩分を含んだコンクリート中にあった試験体では、オートクレーブ 2 回で発錆面積率は 2% (N1)、オートクレーブ 4 回では同じく 22% (N2) であった。塗装して塩分を含んだコンクリート中にあった試験体 (P1、P2) では錆は発生しなかった。ひび割れがない

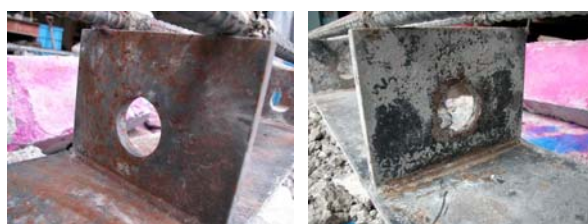
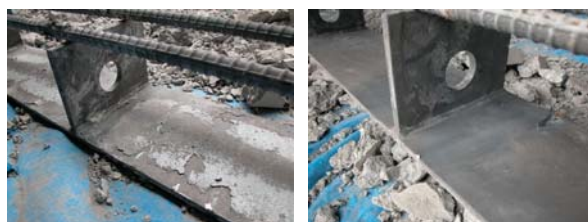
写真-6 発錆状況(梁試験体)

梁試験体の発錆状況を写真-6に示す。無塗装のA-1では、リブとリブ近傍の底鋼板で錆が発生している。原板プライマーと補修塗装のA-2は、リブ近傍の底鋼板の錆はA-1に比べれば少なく、錆は補修塗装を行った孔の周りとの溶接部に部分的に発生している。原板プライマーに比べて補修塗装の部分の劣化が早かったことがわかった。有機ジンクリッチペイントのA-3では、塗膜は部分的に膨れがあり変質しているが錆は発生していない。塗膜がはがれている箇所は、コンクリートのはつり作業時に損傷したものである。無機ジンクリッチペイントのA-4では、塗膜の表面が

粉状にもろくなっており膜厚は減耗しているが、全体に塗膜が残っており、錆は発生していない。

発生面積率を表-11に示す。リブと底鋼板それぞれで発錆面積率を算出した。無塗装のA-1では、平均値でリブが78%、底鋼板が54%でリブの発錆面積率が高い。原板プライマーのA-2では、平均値でリブが20%、底鋼板が17%でリブの発錆面積率が高いが、両者の差はA-1に比べて小さい。A-2試験体では大部分は塗膜が残っており、発錆面積率は無塗装のA-1の半分以下となった。

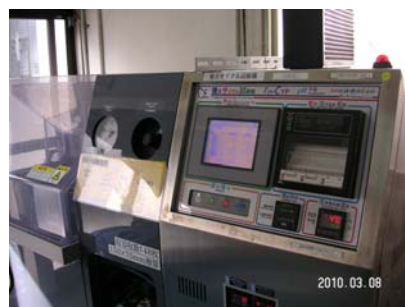
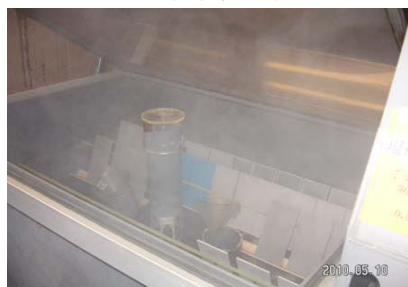
写真-7 複合サイクル試験機

試験装置は、一般財団法人日本塗料検査協会所有の複合サイクル試験機（写真-7）を使用した。

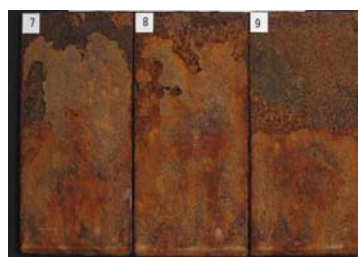
写真-8 無塗装試験体 No. 8 の外観（160 サイクル）

無塗装試験体 No. 8 の 160 サイクル後の外観を写真-8 に示す。鋼板表面は全面が一様に腐食している。

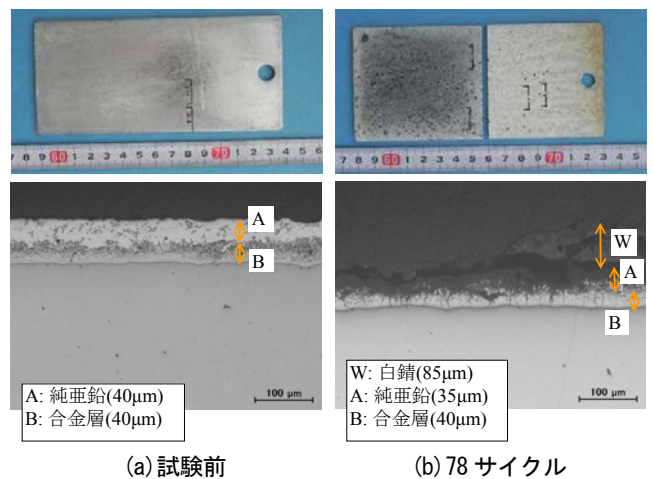
写真-14 断面観察 (複合サイクル試験、溶融亜鉛めっき)

溶融亜鉛めっきについては、78サイクル後の観察で全体的な白錆と黒点が認められたため、この段階で断面観察を行った。外観と断面を写真-14 に示す。78サイクルでは、亜鉛層が腐食減耗しているが、合金層の腐食に至っていないことがわかった。そこで ASTM規格の判定で、塗装の機能的な塗替え判断目安とされる腐食程度の錆面積 0.3%になるまで試験を継続した。錆面積 0.3%の判定は(財)日本塗料検査協会の「塗膜の評価基準 2003」の平面部からのさびRN2 (0.28%)を見本として行った。324サイクルで錆面積が0.3%になり断面観察を実施した。78サイクルの断面観察時には、白錆、純亜鉛、合金層であったが、324サイクルでは、白錆、純亜鉛、合金層に加えて鉄錆が確認された。溶融亜鉛めっきの耐久性は、複合サイクル試験の条件では無機ジンクリッチペイントよりも低い結果となった。
