競争力の強い超耐久性・極低LCC鋼橋の
開発と沖縄での取り組み

琉球大学
下里 哲弘

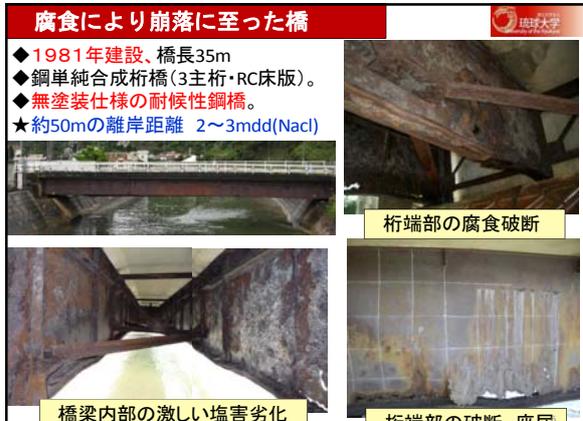
腐食により崩落に至った橋

◆1981年建設、橋長35m
◆鋼単純合成桁橋（3主桁・RC床版）。
◆無塗装仕様の耐候性鋼橋。
★約50mの離岸距離 2～3mdd(NaCl)

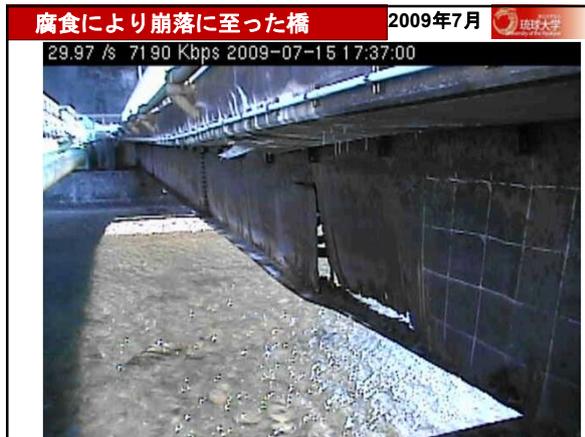
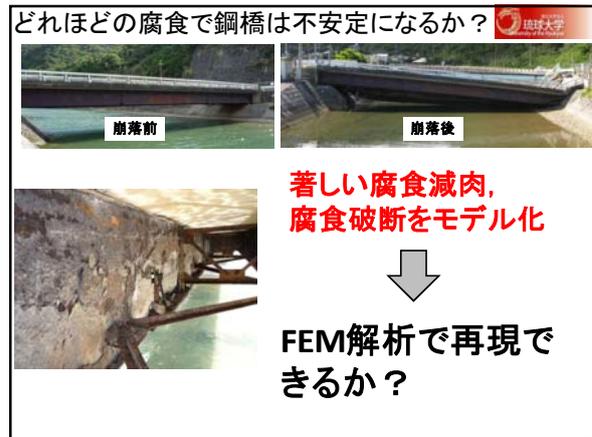
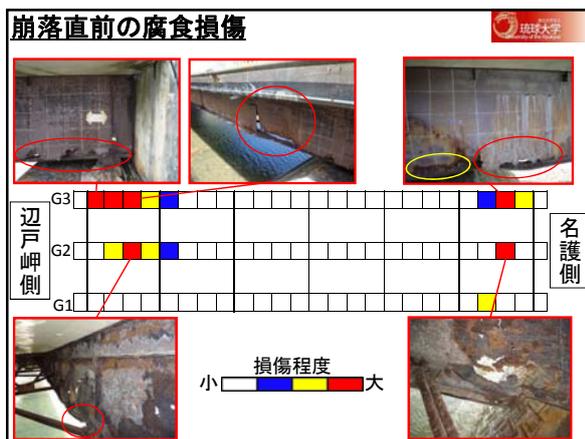
桁端部の腐食破断

橋梁内部の激しい塩害劣化

桁端部の破断、座屈

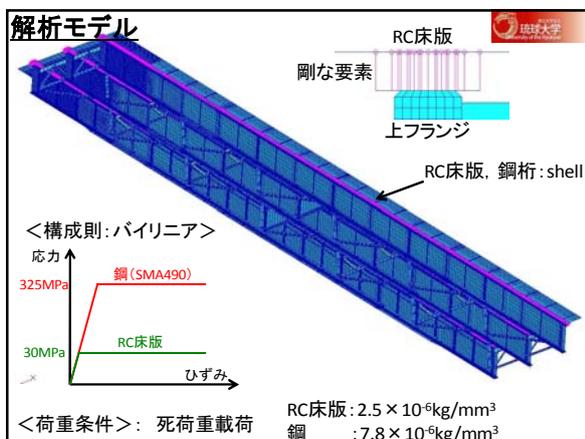
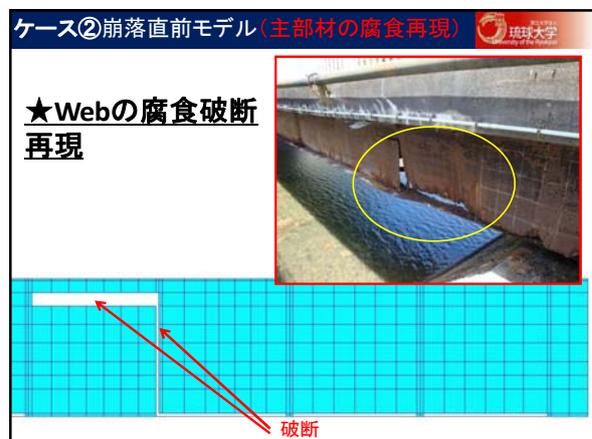
解析方法

解析ケース	モデル概要
ケース①	健全時
ケース②	崩落直前モデル(主部材の腐食再現) ・Web, LFLG, HS, VSの平均腐食減肉量 及び腐食断面欠損を再現
ケース③	ケース②+【推定される極限腐食の再現】 ・対傾構・横構なし(端横と分配横桁は有り) ・G2桁端部近傍のWeb削除

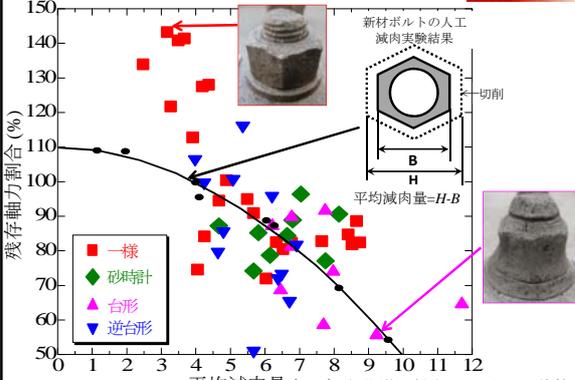
残存軸力測定結果(コア抜き)

コア抜き残存軸力の推定(ひずみゲージ法の応用)

ボルト頭に貼り付けたひずみゲージより軸力を推定
ひずみゲージ法とは?

2軸ゲージ
軸力解放時の頭部ひずみを計測
解放ひずみの値となるまでボルトの締め付け

ボルトを緩めたり再び締め付けることは困難
ドリルを用いてコア抜きし、その際に解放されるひずみより軸力を推定

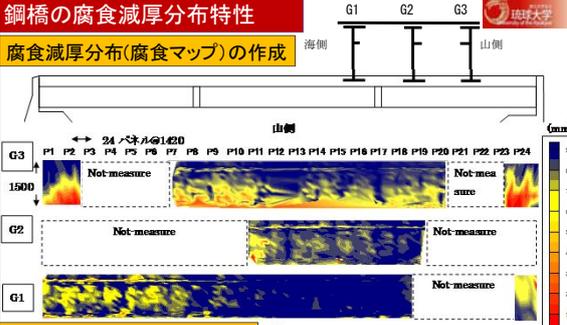
腐食減厚分布(腐食マップ)の作成

腐食マップから得られた主な知見

- ・G1桁(海側): 水平補剛材と下フランジ近傍の腐食は激しく、ウェブ中央も顕著。
- ・G3桁(山側): ウェブ下端部が激しく、水平補剛材近傍の腐食も顕著である。
- ・G1桁(海側): 桁中間部の腐食減厚はほとんど発生していない。

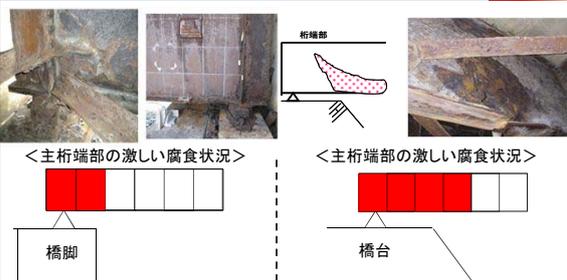
＜主桁端部の激しい腐食状況＞

橋脚

橋台

・一般的な橋脚の場合
【市街地などに多い構造形式】
:ジョイント漏水の影響を受け、支点部を含む端部2パネル。

・護岸施設などがある場合
【沿岸部や河川部に多い構造形式】
:護岸の影響を受ける範囲を提案。
＜飛来塩分の集中作用＞

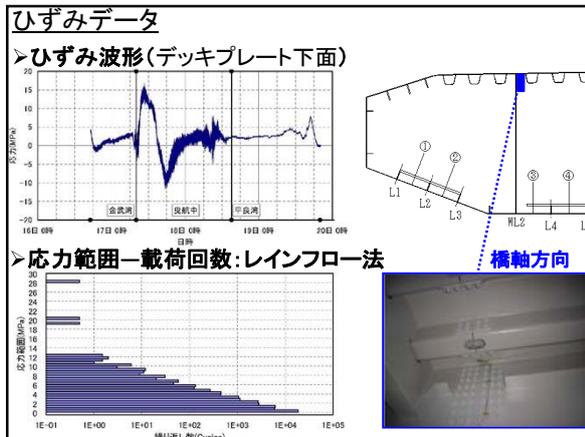
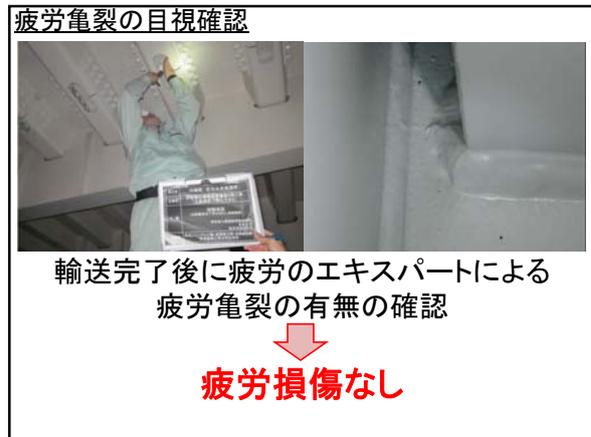
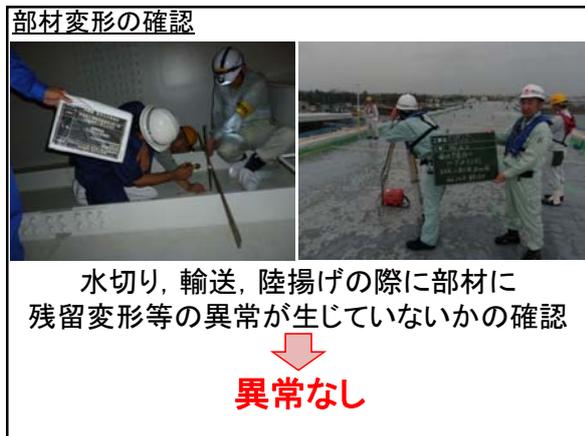
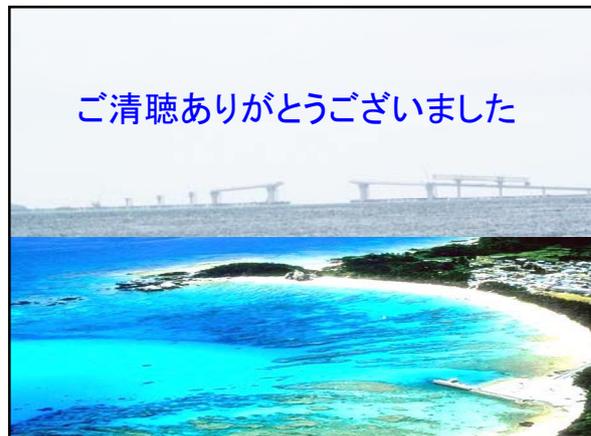
ひずみデータ

- ひずみゲージ張付位置
 - 橋軸方向: デッキプレート下面と下フランジ上面
 - 橋軸直角方向: ダイアフラムのデッキプレート下面と下フランジ上面
