2013年12月6日

# 鋼橋の耐震設計の現状と 想定外の被害の軽減に向けて

後藤 芳顯  
名古屋工業大学 社会学専攻

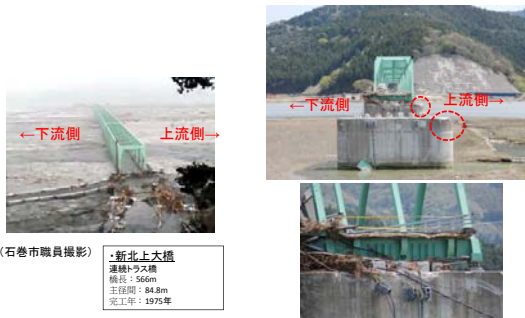
- \* 津波による被害は衝撃的
- 耐津波設計がなかった

(石巻市職員撮影)  
・新北上大橋  
連続トラス橋  
橋長: 566m  
主径間: 84.8m  
完工年: 1975年

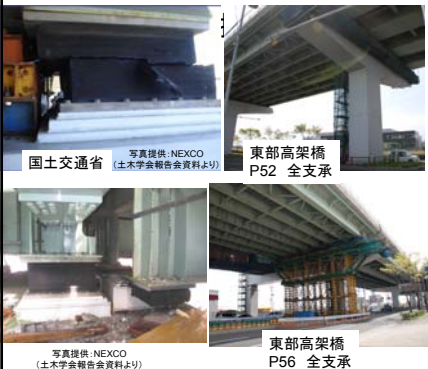
- ・ゴム支承破断, 橋脚無損傷

東部高架橋(2001)  
仙台宮城野区(震度6強)  
その他  
利府高架橋(2002)  
宮城県宮城郡利府町  
(震度6弱)

橋脚損傷以前の  
ゴム支承の破断  
↓  
設計コンセプト  
の破綻

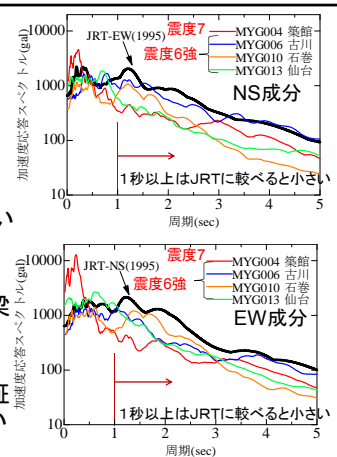
### 東北地方太平洋沖地震の加速度応答スペクトル

加速度応答スペクトル:  
0.5秒以下: 非常に大きい  
1.0秒以上: 小さい

兵庫県南部地震より橋梁に与える影響は小さい

現行の耐震設計法の検証には必ずしもなっていない

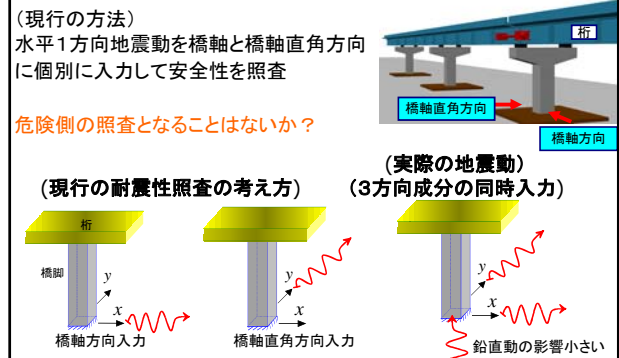
## 水平2方向地震動の連成を考慮した 鋼製橋脚の耐震照査法の検討

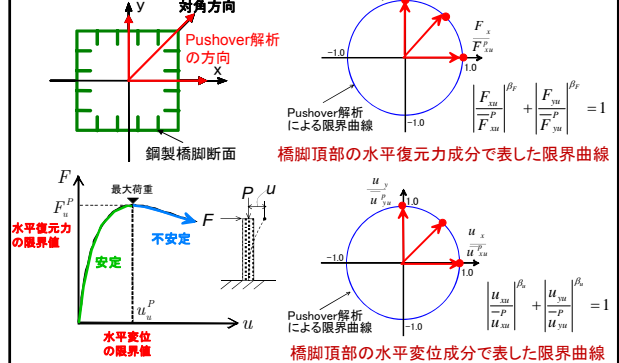
## 2方向成分を考慮した鋼製橋脚の限界曲線

各水平方向への橋脚のPushover解析

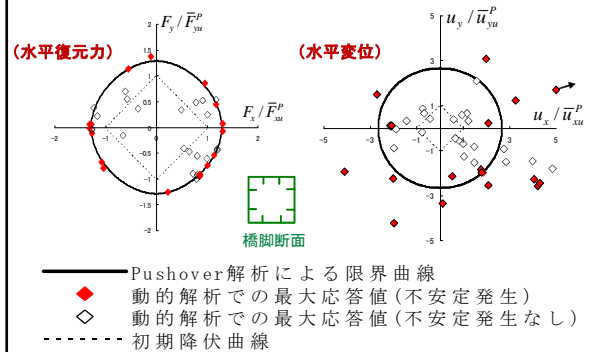
## 正方形断面橋脚の限界曲線と 水平2方向地震動下の最大応答値

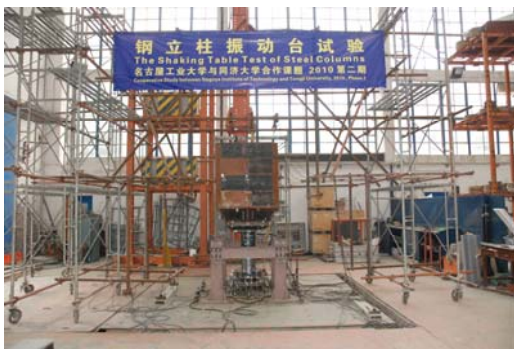
### 3次元6自由度振動台による橋脚の加振実験のセットアップ状況(同済大学)

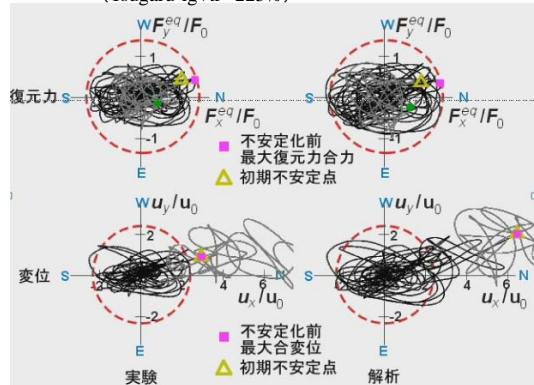
### 復元力成分による限界曲線の妥当性の検討 円形中空断面橋脚 水平2方向入力 (Tsugaru-lg+tr 225%)

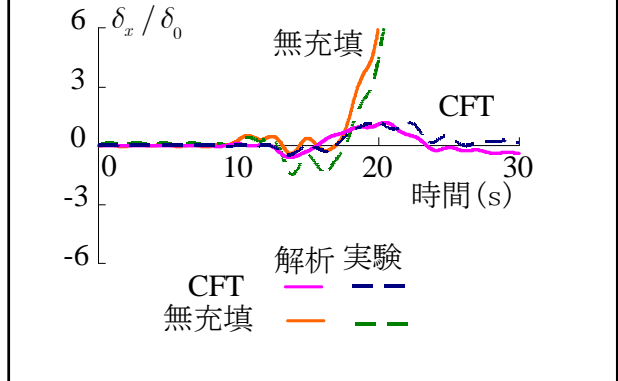
### 加振実験での橋脚頂部の振動中心(≈残留変位)の推移

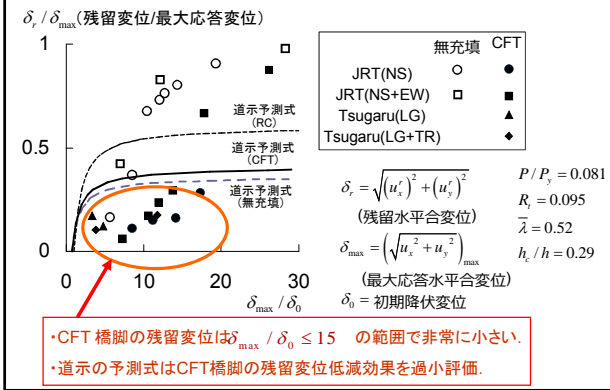
### CFT橋脚の大幅な残留変位低減効果

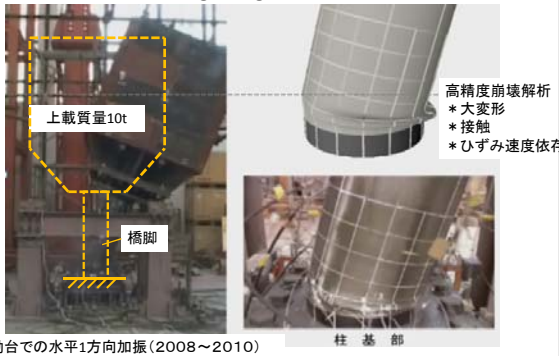
振動台での単一橋脚の倒壊実験と予測解析の開発  
(Tsugaru-Ig 300%)

振動台での水平1方向加振(2008~2010)
