## 2. CFT 部材を使用した長大橋の架設技術報告 — 新西海橋の施工 —

技術委員会 架設小委員会

新西海橋主橋部（写真－1）は、長崎市と佐世保市を1時間で結ぶ地域高規格道路（西彼杵道路）の一部として計画された、国内新設道路橋として初めてアーチリブにコンクリート充填鋼管（CFT：Concrete Filled Tube）を採用した鋼中路ブレースドリブアーチ橋である。本橋の製作、架設にわたる工事の概要について報告する。

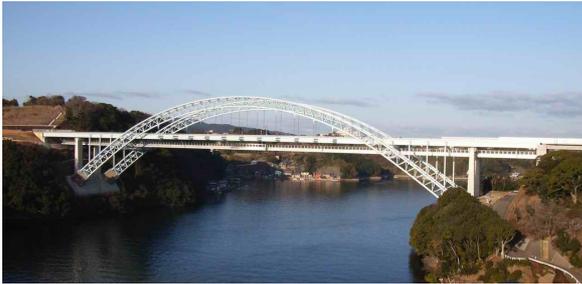
写真－1 新西海橋主橋部全景

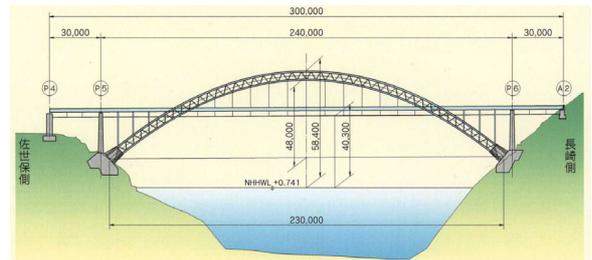
図－1 新西海橋主橋部一般図

本橋の諸元を表－1、一般図を図－1に、断面図を図－2に示す。

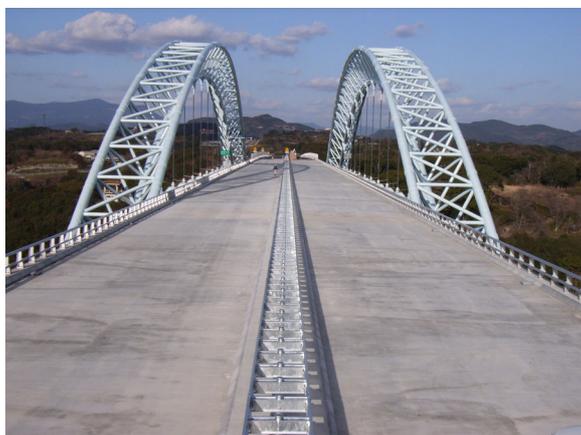
本橋のアーチリブは、直径 812.8mm の鋼管 3 本を弦材とする鋼管トラス構造で、弦材の中にコンクリートを充填する。左右のアーチリブは、やはり鋼管トラス構造である横梁で連結されており、景観上の要請から橋面上には左右のアーチリブをつなぐ部材は設けていない(写真-2)。

写真-2 橋面上の景観

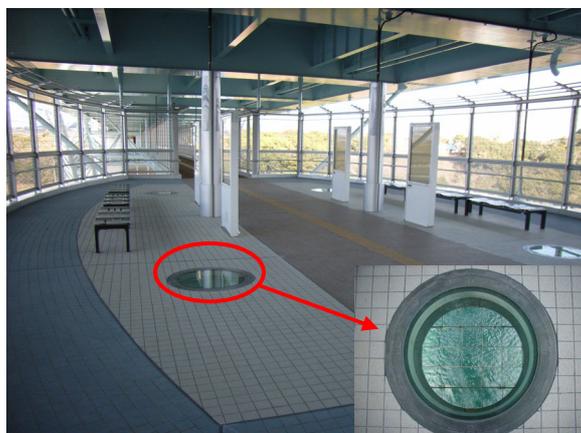
また、中央部は拡幅して展望部とするとともに床面の一部を「眺望ガラス」として、多くの観光客が針尾瀬戸の豪快な渦潮を楽しめるように配慮した(写真-3)。

写真-3 添架歩道バルコニーと眺望ガラス

添架歩道は鋼床版H形鋼主桁で、横桁からストランドロープおよび鋼管によって支持されている。

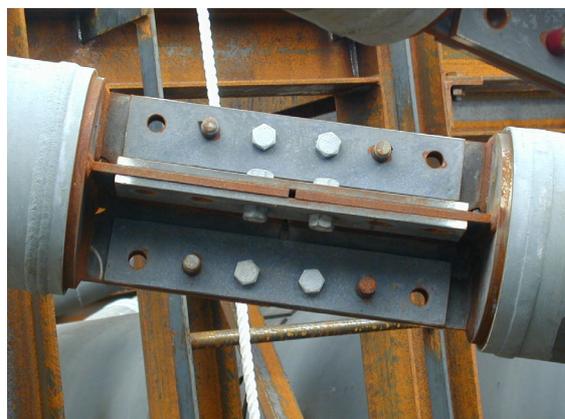
一方、腹材は、内部に設けた十字リブで接合し、周囲をカバープレートで覆う構造としている(写真-4)。十字リブと鋼管の間の応力伝達は、エンドプレートと呼ぶ厚板を介して行っている。

写真-4 十字リブ継手

アーチリブの継手は、弦材、腹材とも摩擦接合である。弦材は鋼管の表面に添接板を配置し、内側からボルトを締め付ける構造としている。

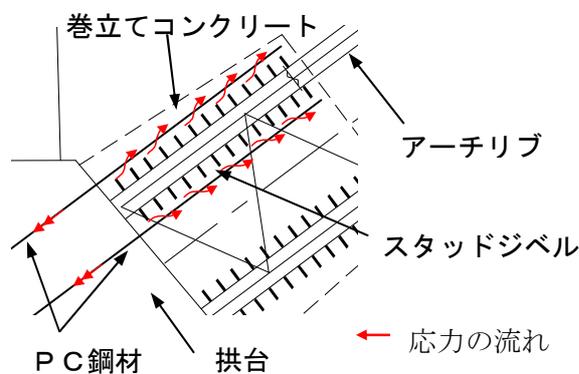
アーチ基部は、従来用いられているアンカーフレーム構造ではなく、コンクリート巻き立て構造とすることによりコンパクト化を図っている。また、弦材表面にスタッドジベルを、その周辺にPC鋼棒を配置して、地震時に発生する引き抜き力を確実に下部工に伝達できるようにしている(図-3)。

図-3 アーチ基部の力の流れ

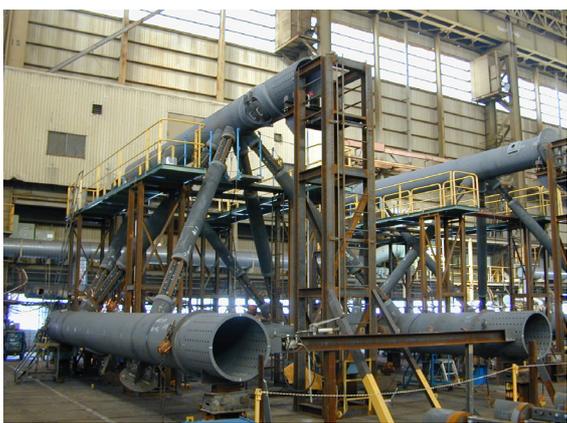
ブロックの組立では、工場内に設置した専用架台上に、仕口が所定の位置になるように弦材を設置し、仮ボルトで固定した状態の腹材を溶接した。このような手順で製作することによって、継手部の精度を確保した(写真-5)。

写真-5 アーチリブブロック組立状況

曲げ加工した弦材を工場に搬入し、ボルト孔明け、環補剛材やタラップ、スタッドジベルなどの内部構造の取り付けを行った。ボルト孔明けに際しては、添接板と母材を一括して孔明けすることで、孔位置の精度を確保した。一方、腹材はエンドプレート、十字リブの取り付け後、仮ボルトで添接部を固定して全体長さの調整と開先加工を行った。

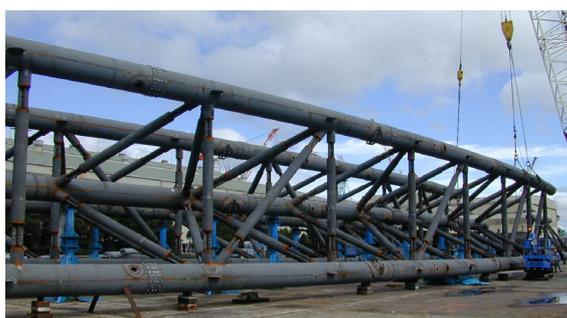
写真-6 アーチリブ仮組立状況

組み立てたブロックは屋外で仮組立を行い、全体形状を確認した。なお、アーチ支間が230mあることから、アーチリブの仮組立は3分割して行い、また、アーチ横梁の仮組立は、個別に行った(写真-6)。

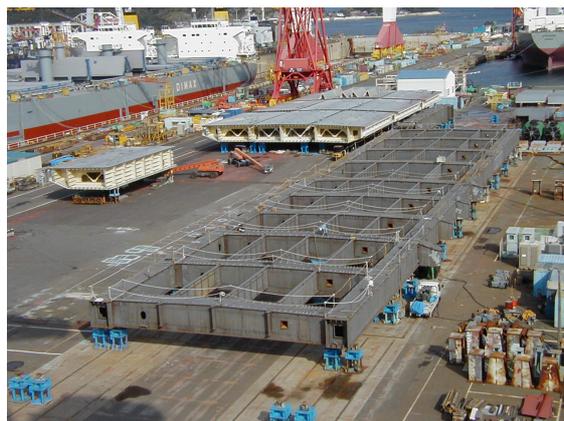
一方、補剛桁、添架歩道もそれぞれ工場にて分割して仮組立を行い、形状の確認を行った(写真-7、8)。なお、添架歩道のケーブルおよび支持鋼管の取付金具は、補剛桁の仮組立情報を反映して取り付け位置を決定した。

写真-7 補剛桁仮組立状況

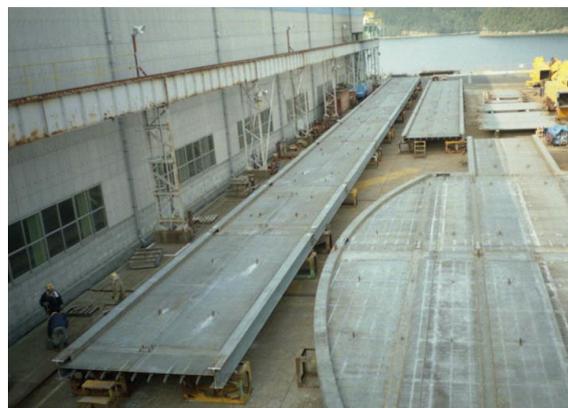
写真-8 添架歩道仮組立状況

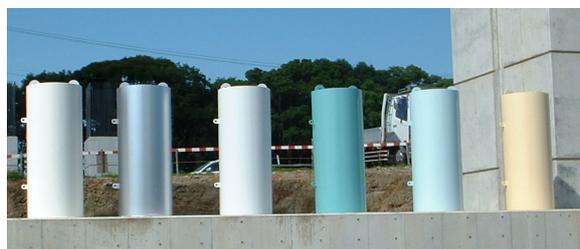
本橋の塗装色の決定にあたっては、長崎県景観検討委員会にて審議が行われた。まず、西海橋や周辺環境に配慮した候補色として6色が選定された。そして、この一次候補色を塗装した実物大の鋼管を現地で吊り下げて各視点場から比較した上で2色に絞込み、最終的にスカイミストに決定した(写真-9)。

写真-9 塗装候補色  
(右から2番目がスカイミスト)

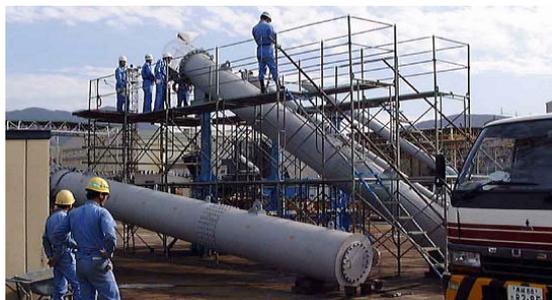
内部構造を有するアーチ状鋼管へのコンクリートの充填実績は数少ないことから、高流動コンクリートの充填性の確認、未充填箇所の発見方法および補修方法の妥当性の確認等を目的として、実物大模型を用いたコンクリート充填試験を実施した（写真-10）。

写真-10 コンクリート充填写真実施状況

- ①あらかじめ設けた欠陥部以外は、いずれも充填状況は良好。
- ②ゲージの短絡を利用した充填センサーによってコンクリートの到達確認が可能。
- ③打音によりコンクリートの充填状況や欠陥の存在を確認可能。
- ④万一、充填欠陥が生じた場合は、モルタル充填による補修が可能。
- ⑤試験結果に基づく解析により、硬化初期段階でコンクリートに引張が発生しないことを確認。

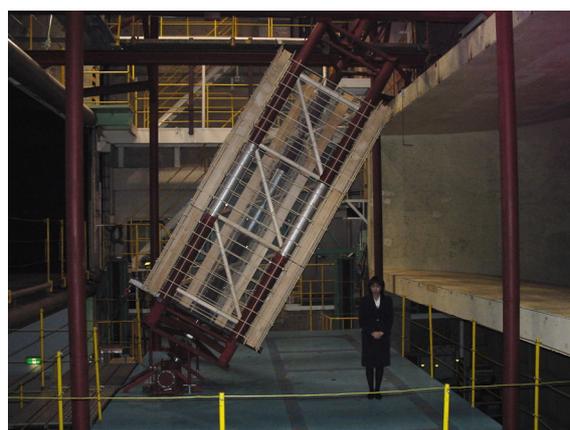
その結果、アーチ閉合後も橋軸方向の剛性があまり向上しないこと、閉合の前後で佐世保市の既往最大風速（42.1m/s）による応力が許容応力を超過することが明らかになった。しかし、照査にあたって、アーチリブの抗力係数を大きめに仮定したこともあり、仮定の妥当性を検証するために1/5弾性体模型による風洞試験を実施した（写真-11）。

写真-11 風洞試験模型と風洞吹き出し口

試験の結果、局部的な補強のみで風速50m/secを超える風でも許容応力を超過しないことを確認した。平成16年は、九州地方に相次いで台風が接近、上陸し、とくに23号は佐世保市の既往最大風速を更新するほどの勢力（49.3m/s）であったが、アーチリブ、架設機材とも全く被害を受けなかった。

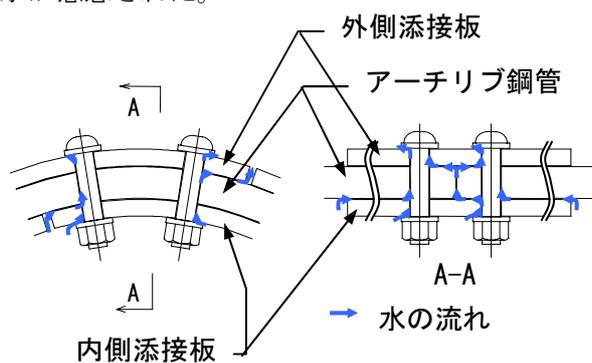
コンクリートを充填する弦材は、前述のように高力ボルトによる摩擦接合を採用している。コンクリート充填時は、未硬化状態のコンクリートの高低差によって、鋼管内部の圧力は最大0.7MPaになると推定された。このため、図-4に示すように継手部の微小な隙間からの漏水が懸念された。

図-4 予想される漏水経路

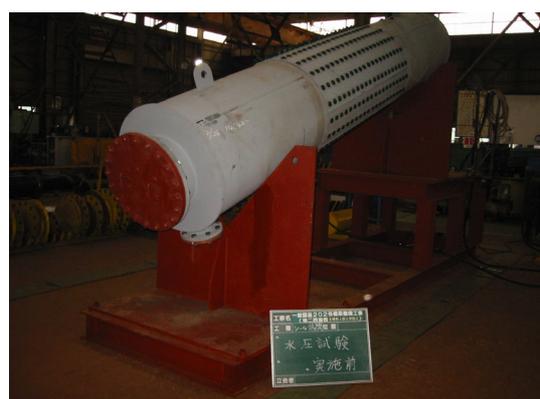
写真-12 シール試験供試体

漏水によってコンクリートの特性が変化する恐れがあること、モルタル分を含んだ水が海上に落下することに伴う環境への影響を防ぐ目的で、ボルト部に曲面ライナーを設置するとともに、内面にシール材を塗布することで漏水の防止を図ることとした。そして、材料の選定と効果確認のため、実物大の模型試験を行い、

この両者によって高圧下においても漏水を防ぐことが可能であることを確認した(写真-12)。

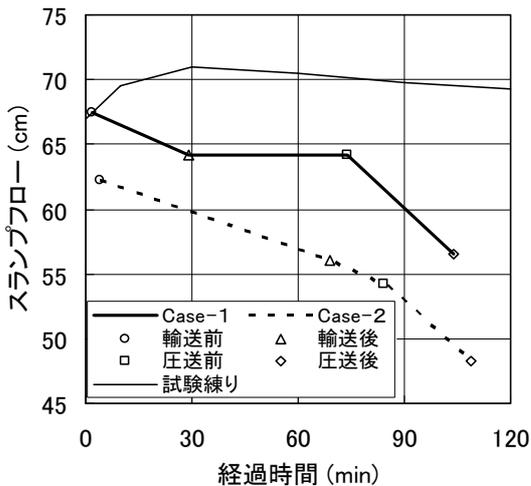
試験の結果、図-5に示すように、輸送および圧送に伴い、スランプフローが低下することがわかった。また、単位水量のわずかな差がスランプフローに与える影響が大きいこともわかった。このため、受け入れ時のスランプフローの規格値を規定(65±10cm)の上限である70cm前後とするとともに、プラントでの水量管理を表面水も含めて厳しく管理することとした。

図-5 スランプフローの低下

コンクリート充填作業に先立って、実施工時の問題点の抽出と輸送および圧送に伴う自己充填性および材料分離抵抗性の変化を把握するために、現地で圧送試験を実施した。

配管はA2背面からP6拱台上までとし、P6拱台まで圧送したコンクリートはバケットで受けてケーブルクレーンによって再びA2背面に搬出した。

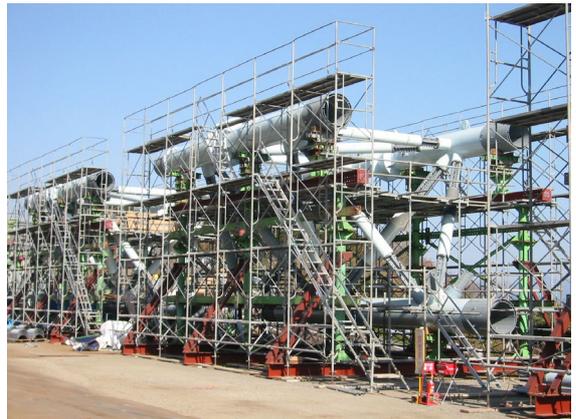
写真-13 地組立状況

輸送した部材は、現地の地組ヤードで再びブロックに組み立てた。その際、工場製作時の情報に基づいて専用架台を製作・設置して組立を行った(写真-13)。地組立したブロックは、自走台車を用いて荷取りヤードまで輸送した。架設は左右のブロック同時に行った。

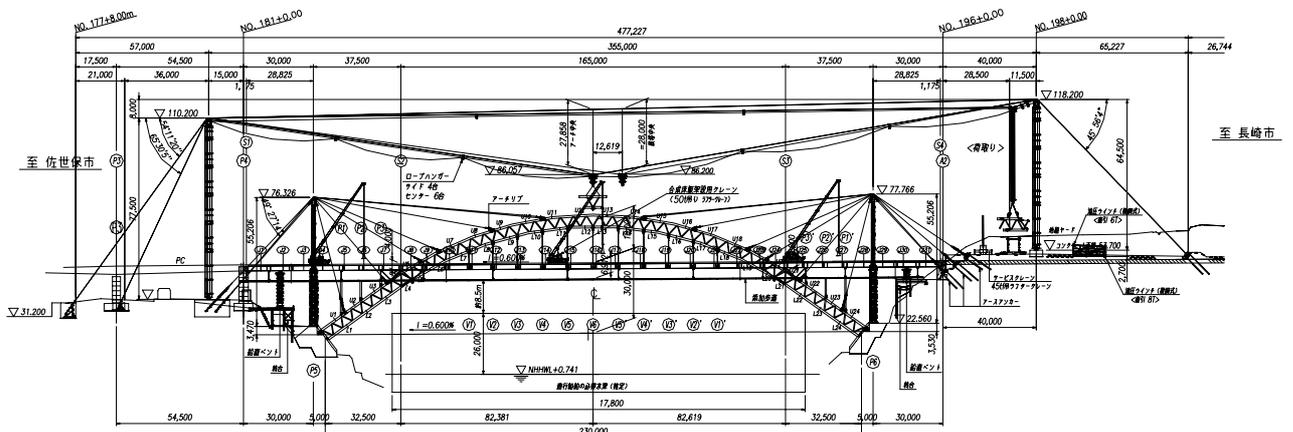
図-6 架設一般図

本橋は、大規模アーチで桁下が使用できない場合に用いられるケーブルエレクション斜吊吊工法によって架設した。架設一般図を図6に示す。架設に使用するケーブルクレーンの鉄塔は、高さ77.5m(P5側)および64.5m(P6側)、支間355mであり、国内最大規模である。クレーン設備は30t吊り4系統、15t吊り1系統である。

斜吊設備はP5、P6橋脚に沿わせて設置し、橋脚を鉄塔支持材として利用した。

架設設備の設置にあたっては、橋脚を鉄塔支持材として活用、鉄塔基礎と斜吊りアンカーを兼用するなどの工夫により、設備費用の低減に努めた。

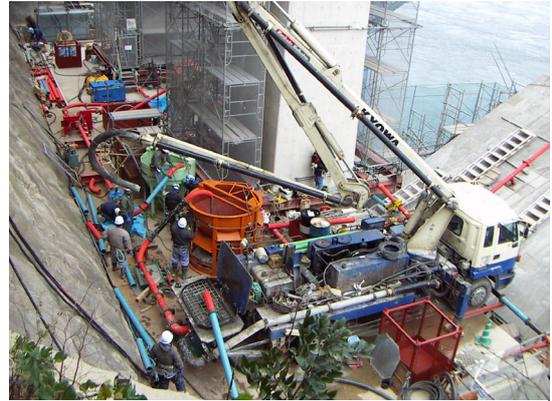
コンクリートの充填は、6本のアーチリブ弦材をそれぞれ4区画、計24区画に分け、これを4区画ずつ6回にわたって実施した(図-7)。P5側は、拱台まで車両が進入できるため拱台上にコンクリートポンプ車を据えて充填した。一方、P6側は、拱台上まで車両が進入できなかったため、当初A2橋台背面からの充填を計画した。しかし、この場合、圧送圧が12MPa以上となり、コンクリートポンプ車の調達が困難となる。そこで、P6拱台上にケーブルクレーンを用いてポンプを設置し、2段階圧送で充填することとした(写真-14)。

写真-14 P6拱台上での充填作業
