## 2. CFT 部材を使用した桁橋の施工技術報告 — CFT ガーダー橋の施工 —

技術委員会 架設小委員会

ここでは、神戸新交通ポートアイランド線延伸事業に適用された CFT ガーダー橋の設計要領、CFT の施工品質を確保するためのコンクリート充填試験および現地施工について報告する。

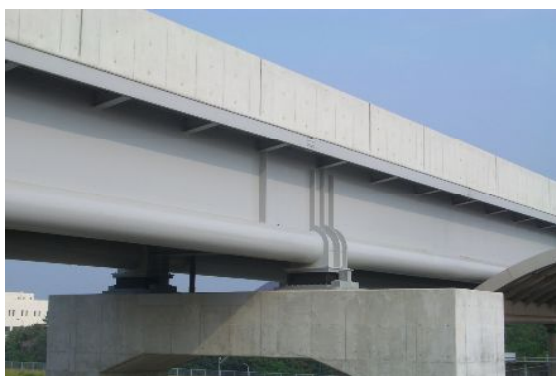
図-1 CFT ガーダー

下フランジに CFT を用いることにより、通常の鉸桁構造に比べ主桁断面性能の向上が期待でき、長支間化が可能となるとともに、桁高を低く抑えることができる利点がある。さらに、製作コストの面からも、100m を超える支間長に対して、鋼床版箱桁橋やトラス橋といった従来の橋梁形式に比べて、部材、材片数を低減することができ、経済性に優れた新形式橋梁である（図-1）。

CFT ガーダー橋は、圧縮側下フランジにコンクリート充填鋼管（CFT：Concrete-Filled Steel Tube）を用い、引張側下フランジを鋼管構造とした鋼・コンクリート複合型新形式橋梁である。CFT とは、鋼管にコンクリートを充填した優れた塑性変形性能をもつ圧縮部材に最適な複合構造部材である。

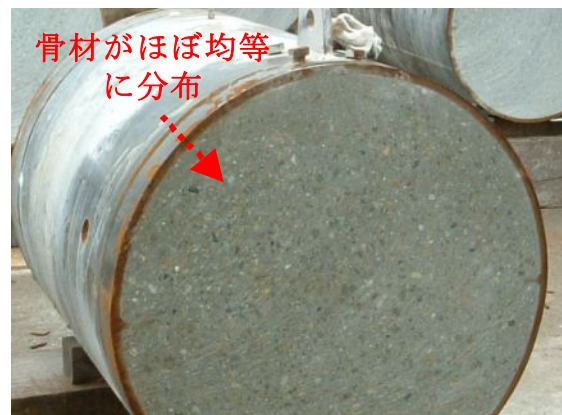
図-8 切断面骨材分布

次に、コンクリートを充填した供試体に対して材料分離の有無を確認するために切断を行った。図-8 に切断した断面の骨材分布状況

を示す。切断面の骨材の分布状況は、上側に粗骨材が若干少ないものの、骨材が分離しているような状況は認められなかった。

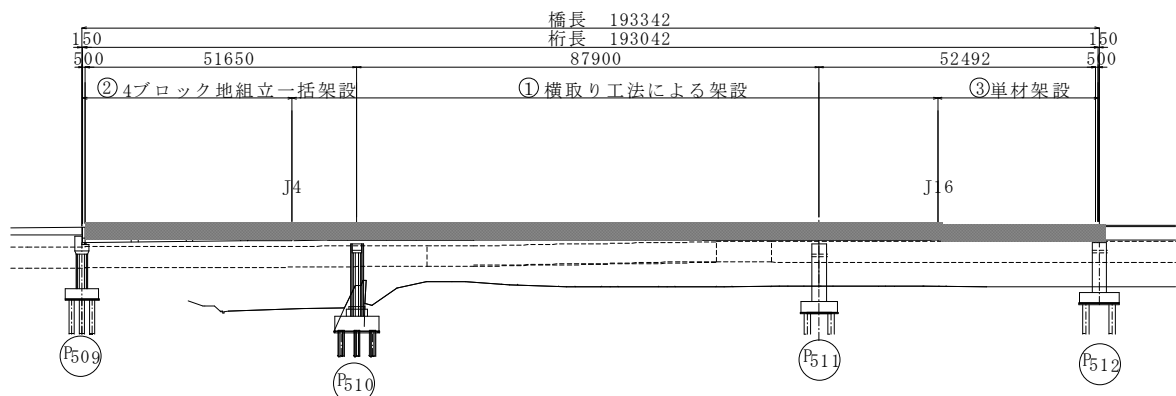
図-10 架設概要図

本橋は、架設地点の地理的条件により、3つの架設工法を採用した。(図-10)

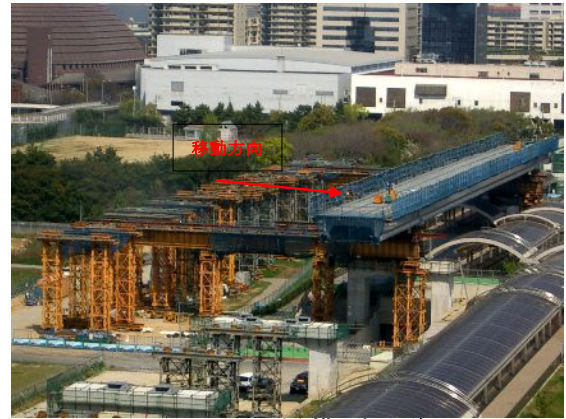
図-1 1 中央径間の横取架設

その中でも中央径間は、ムービングウォーク大屋根上に架設することから、支保工が設置できないため、横取架設工法を採用した。架設位置西側ヤードにて事前に地組立をおこなった約400tの中央径間を、ムービングウォークを夜間通行止めを行い4つのユニバーサル鉛直ジャッキと2つのスライドジャッキおよび各種センサーから構成する横取装置により約4時間で横取作業をおこなった(図-11)。

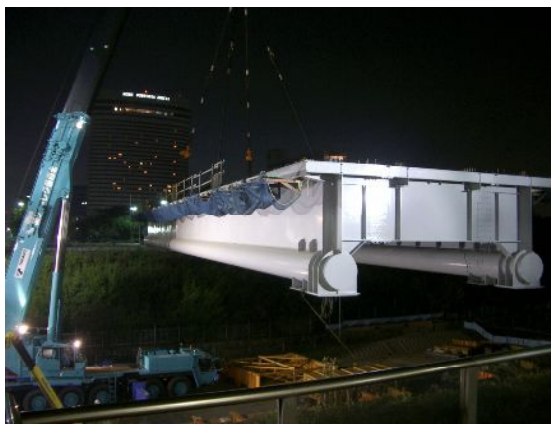
図-1 2 側径間の架設（一括架設）

その後、P509側径間を550t吊クレーンを用いた一括架設(図-12)、P512側径間をトラッククレーン・ベントによる単材架設(図-13)を行い、鋼桁架設を無事完了させた。

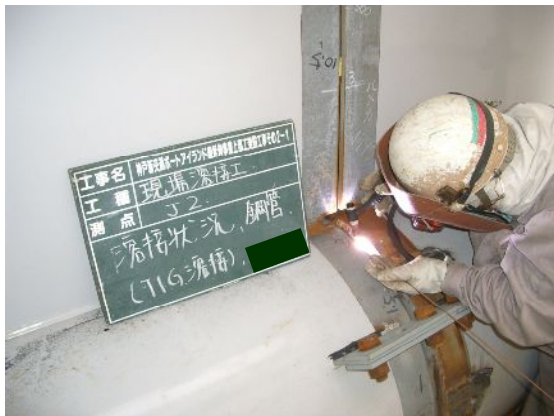
図-1 4 鋼管 TIG 溶接状況

また、主桁は景観上の配慮から全断面溶接構造を採用した。鋼管の現場溶接には、疲労面への配慮から裏当て材を用いないこと、内面からの作業が出来ないことを考慮して初層にTIG(Tungsten Inert Gas)溶接を行い(図-14)、その後被覆アーク溶接により完全溶込み溶接を保証する施工を行った。

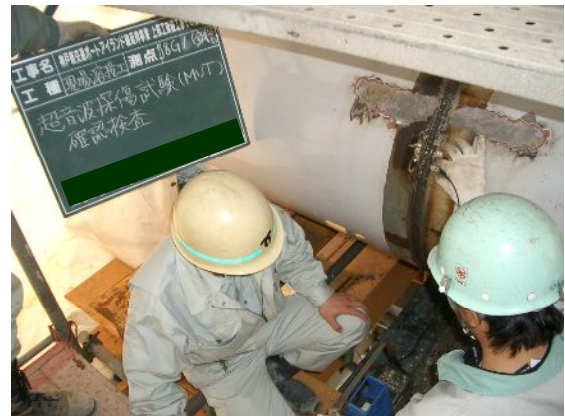
図-1 5 超音波探傷試験状況

を勘案し超音波探傷試験(UT)を、鋼管、ウェブ、鋼床版の現場溶接部全線に対して実施、欠陥の無いことを確認した。(図-1 5)

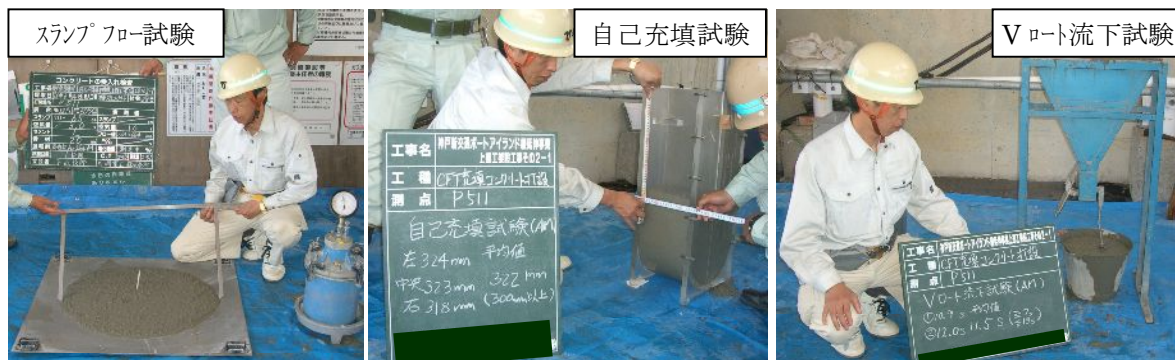
図-16 品質管理状況

打設時のコンクリートの要求品質は充填試験と同様とし、打設時の計測頻度は、試験結果を踏まえて表-3のとおりとした。品質管理状況を図-1 6に示す。

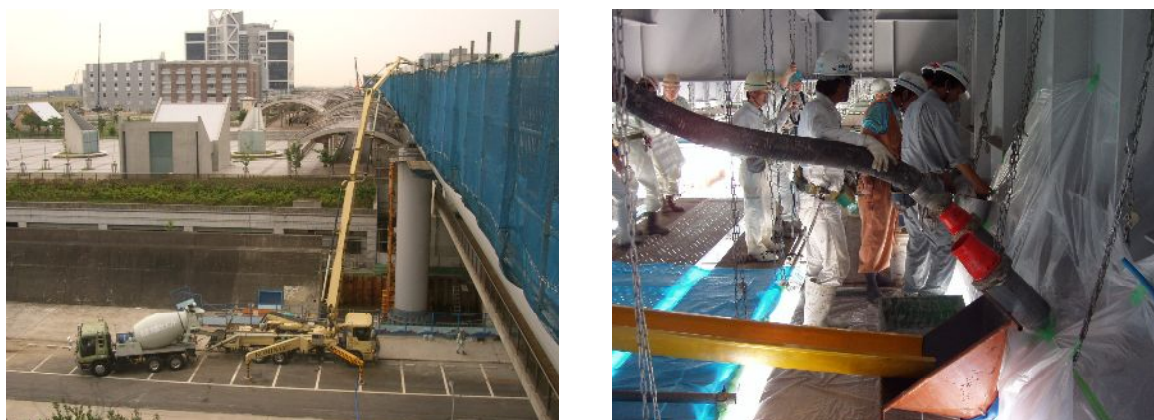
図-17 打設状況

充填コンクリートの打設は、ポンプ車を桁下に配置し鋼床版上の開孔から配管を通し、鋼管に筒先を接続することにより施工した(図-1 7)。
