日本と米国における 取替え鋼床版事例の調査報告

技術委員会 床版小委員会 鋼床版部会

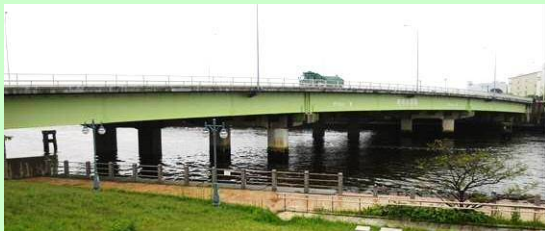
- 建設: 1970年, 単純非合成鉄桁(3連), 斜角58°
- 場所: 東京湾岸 コンテナ埠頭を結ぶ路線
- 床版取替え『HKスラブ』: 2001年(31年経過)
- RC床版の劣化、耐震性向上(大規模地震時緊急輸送路確保)

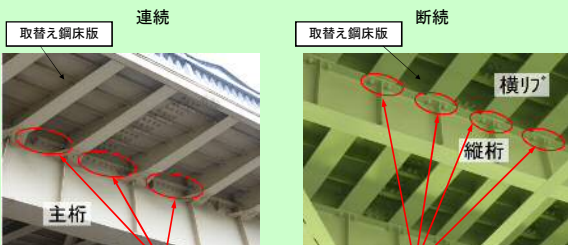
既設桁との接合

取替え鋼床版に主桁(縦桁)を掛け、
既設の主桁(縦桁)と全長に渡って接合

直交する横リブと縦桁(主桁)で接合

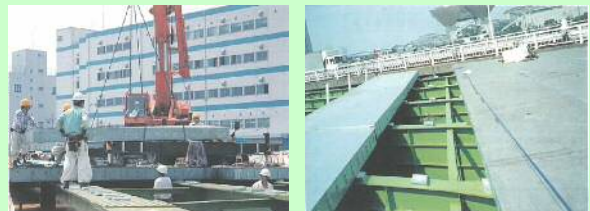
床版取替え時

- 上下線が分離構造となっているため、工事期間中は車両を通行止めて工事が行われた
- 旧床版の路面高を再現するため、RC床版撤去前後の高さを計測し、たわみの戻り量からファイラプレート厚を設定した

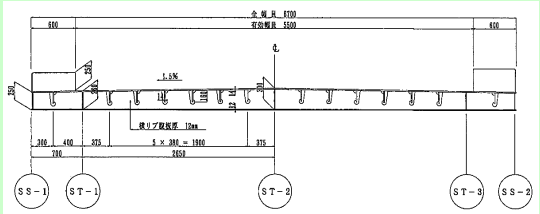
デッキ厚: 14mm
 縦リブ: Bulb 160×14mm
 縦桁間隔: 2.6m 横リブ間隔: 1.8m
 現場継手: HTB
 既設桁との接合: 断続
 (横リブ位置でフィラーPLを介して縦桁と接合)

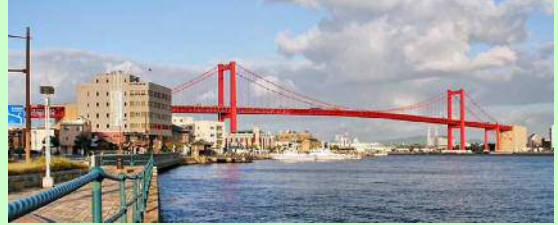
- 建設:1962年, 吊橋
- 場所:福岡県 北九州市
- 床版取替え:1990年(28年経過), 2車線から4車線化

デッキ厚:12mm
縦リブ:Bulb PL
縦桁間隔:3.56m
横リブ間隔:2m程度
現場継手:HTB, 溶接
既設桁との接合:断続

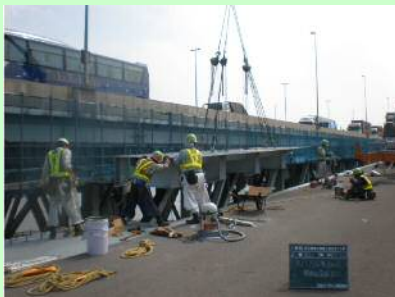
デッキ厚:12mm
縦リブ:Bulb 230×11mm
横リブ間隔:約2.0m
現場継手:HTB
既設桁との接合:連続

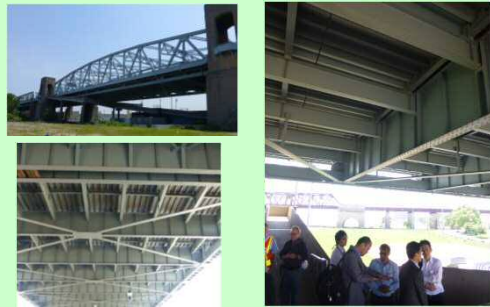
- Bronxトラス橋(可動橋, 橋長465m)
1936年開通 → 交通量増加に伴う床版・床組の損傷
→ 大規模補修(1997年、61年経過)
→ 鋼床版への取り換え(2002年~2004年(3期施工))

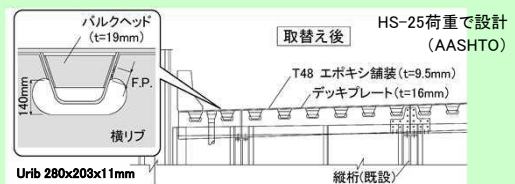
■プロトタイプ鋼床版構造

リーハイ大学での実験・解析結果に基づき構造詳細を決定
