平成28年度 橋梁技術発表会

# ハノイ市民が誇る新たなランドマーク、 ニャツタン橋建設工事報告

世界にも珍しい6径間連続合成斜張橋の  
建設工事秘話

海外事業展開特別委員会

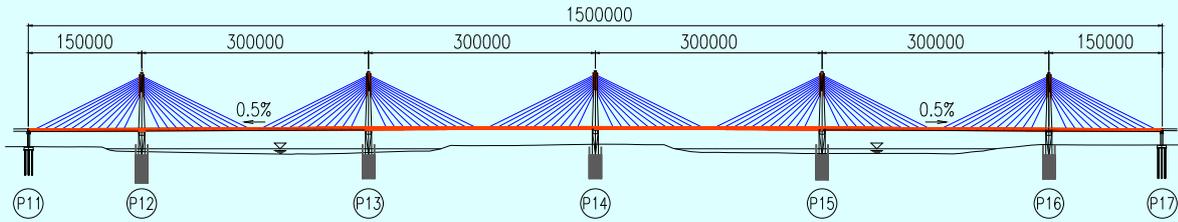
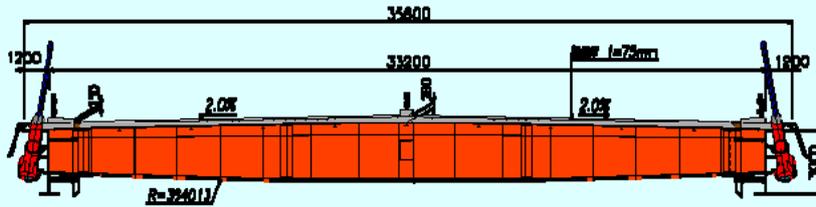
# Main Bridge 諸元 1

構造形式	上部構造、床版構造 6径間連続合成2主I桁斜張橋 プレキャスト床版+現場打ちコンクリート合成桁
橋長・支間割	1,500m (150m+4@300m+150m)
有効幅員	33.2m 片側(3車線@3.75m+1混合車線@3.45m)*両側=8車線

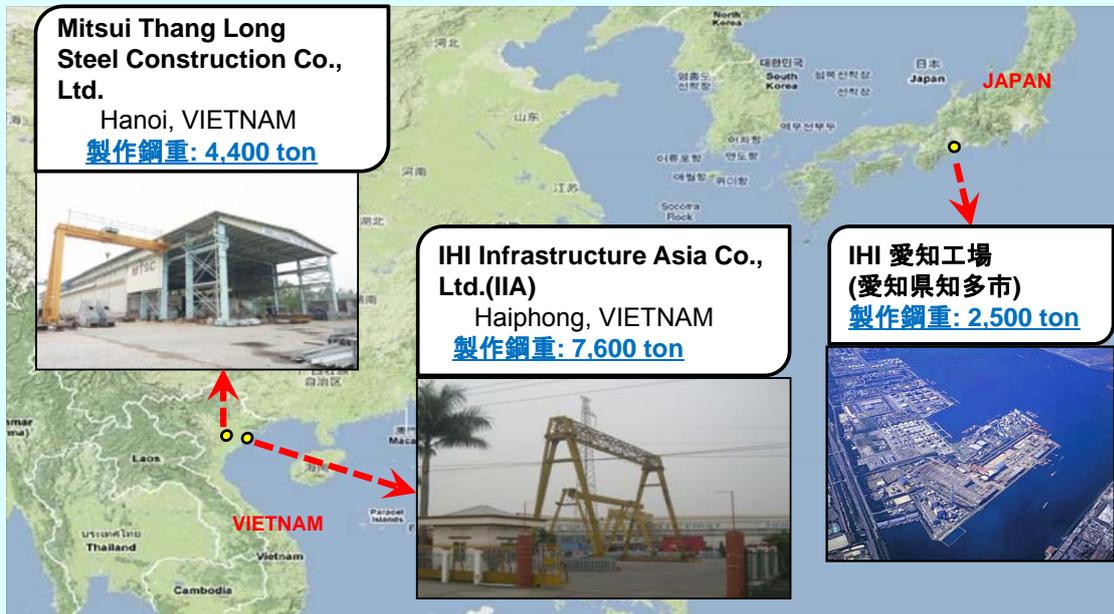
# 斜張橋部鋼製部材の製作 1

- 鋼管杭の製作は14,200ton全量分、日本製品を採用
- 鋼桁、アンカーボックスの部材製作は下記三社で実施し、全量の83%をベトナム現地製作とし、鋼橋製作技術をベトナムに移転

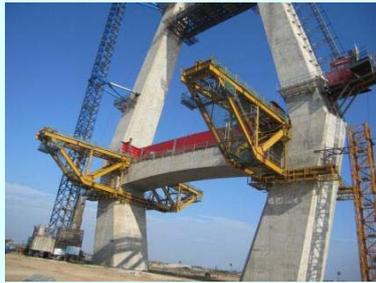
斜ベント架設

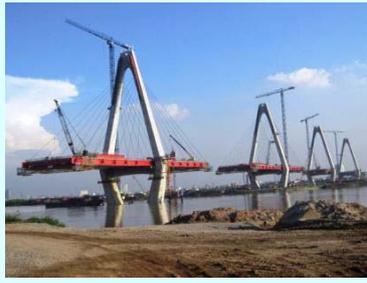
バランス張出架設

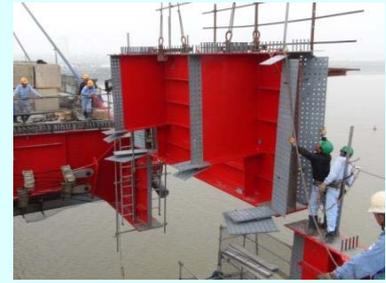
閉合

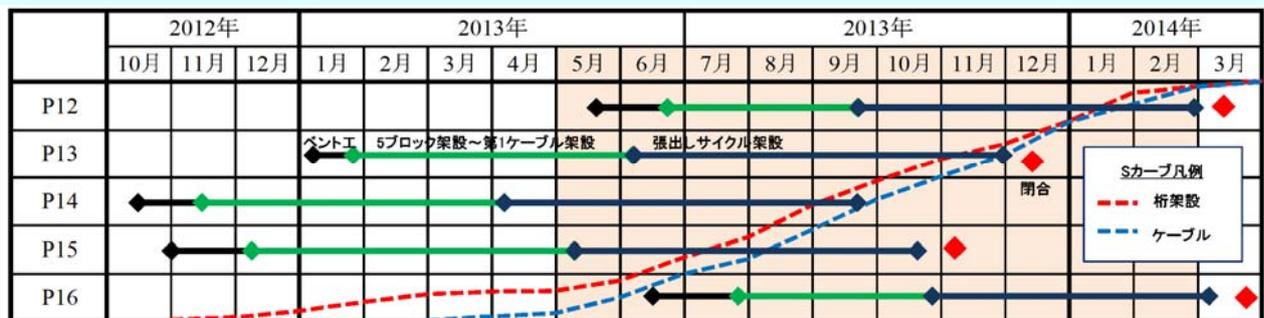
上部工実施工程表(着色部は24H作業を示す)

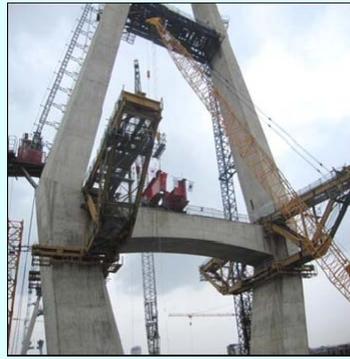
斜ベント架設

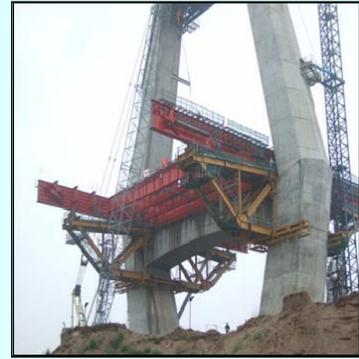
主桁、横桁架設

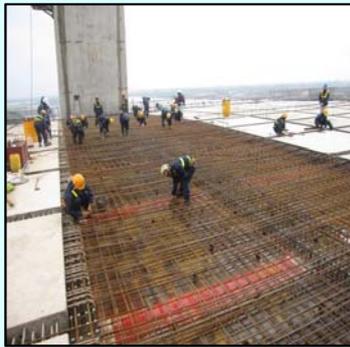
場所打ち部配筋作業

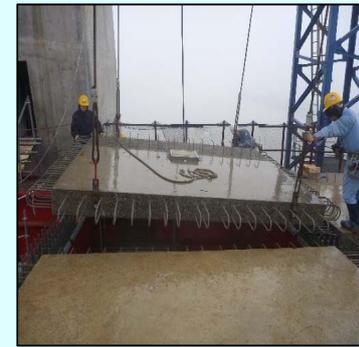
プレキャスト床版架設

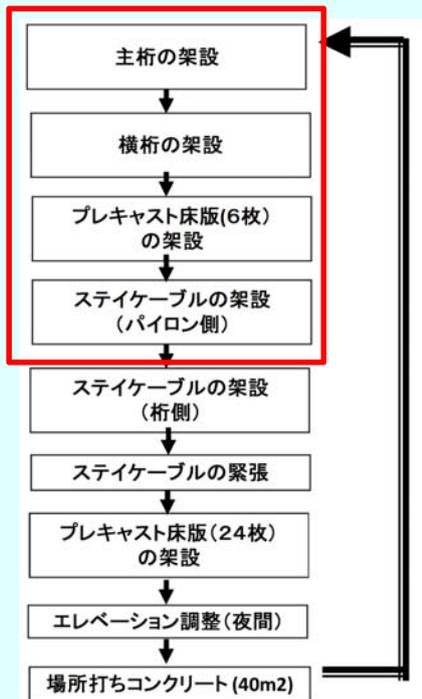
主桁の架設

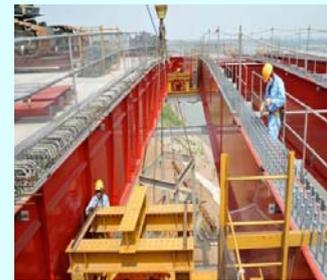
横桁の架設

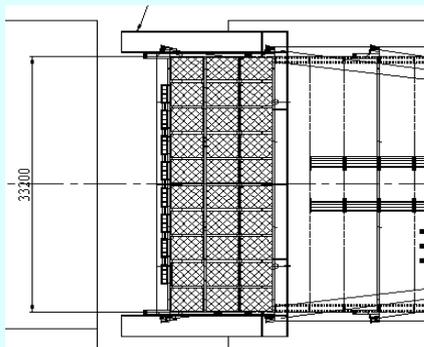
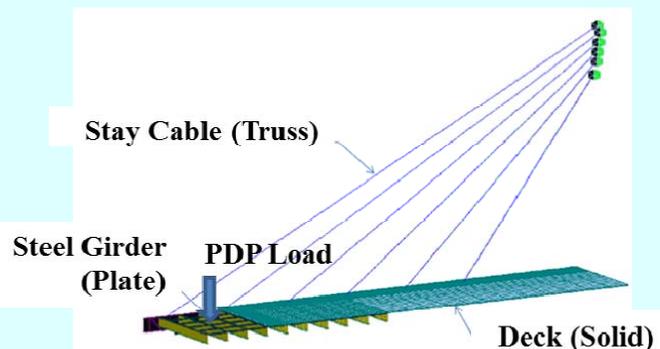
# バランシング張出架設 3

架設中における、床版のクラック許容幅は0.2mm

上記を考慮して、張出架設ステップを決定する必要あり

FEMの結果、すべてのプレキャスト床版をケーブル架設前に設置すると、クラックが発生することが判明

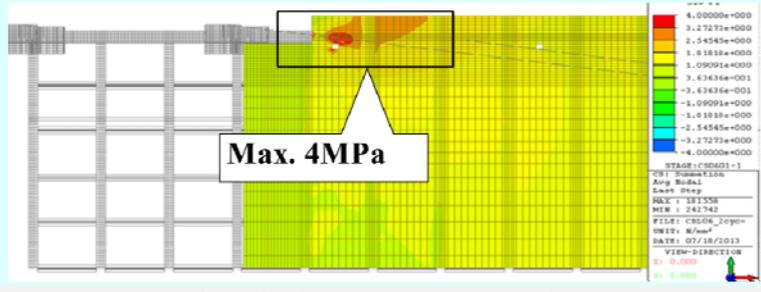
当初計画  
(30個のPDPを斜ケーブル張力導入前に設置)

見直し後計画  
(6個のPDPを斜ケーブル張力導入前に設置)

見直し後計画におけるFEM結果  
(0.2mmクラック幅以下となる許容引張応力は7.5MPa)

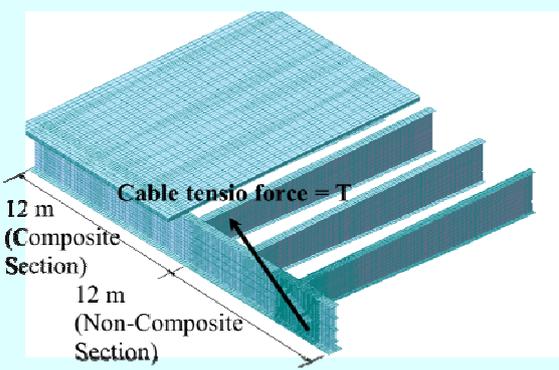
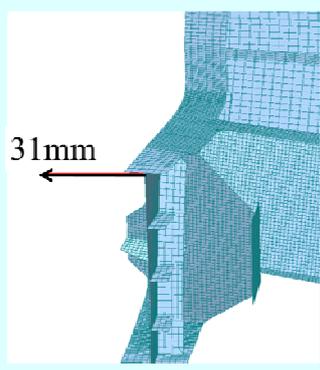
# バランシング張出架設 5

床版へのクラック発生防止のため、桁断面合成前の斜ケーブル張力導入がSPECに規定されていた

断面合成前の鋼桁に高いレベルでの応力/変形発生懸念

対策なし	対策あり	許容値
応力	172 MPa	96 MPa	140 MPa
変形	31 mm	2 mm	5 mm

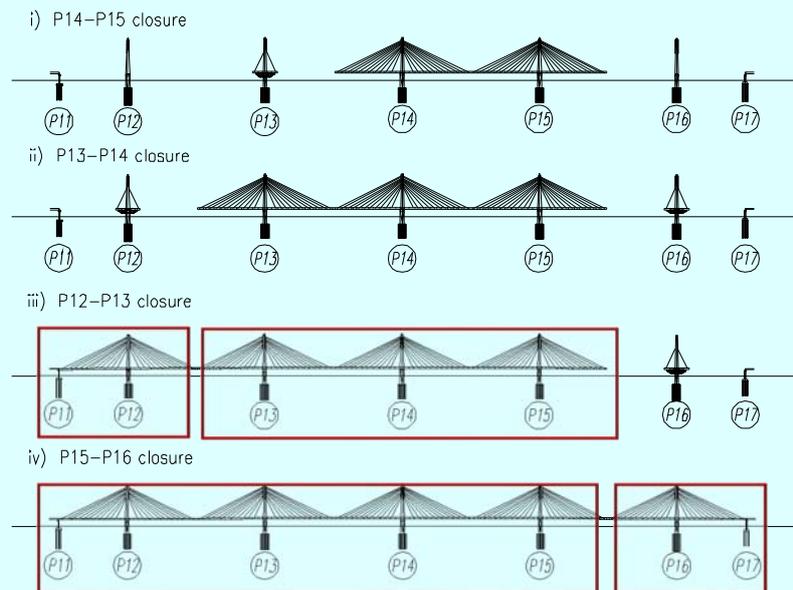
# 閉合 1

剛な構造同士の閉合

入念な閉合調整計画、閉合直前までの高い精度管理が求められた

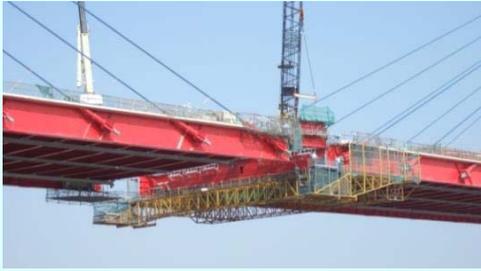
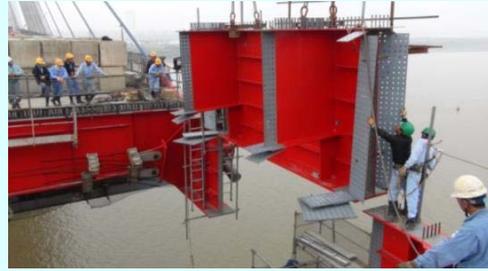
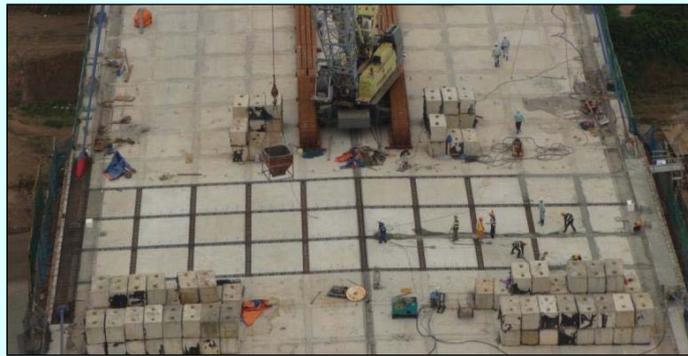
## 閉合 2

桁のエレベーションと橋軸方向の調整は、カウンターウェイト、支承のセットバック/フォワード及び橋面のクレーンの移動により実施

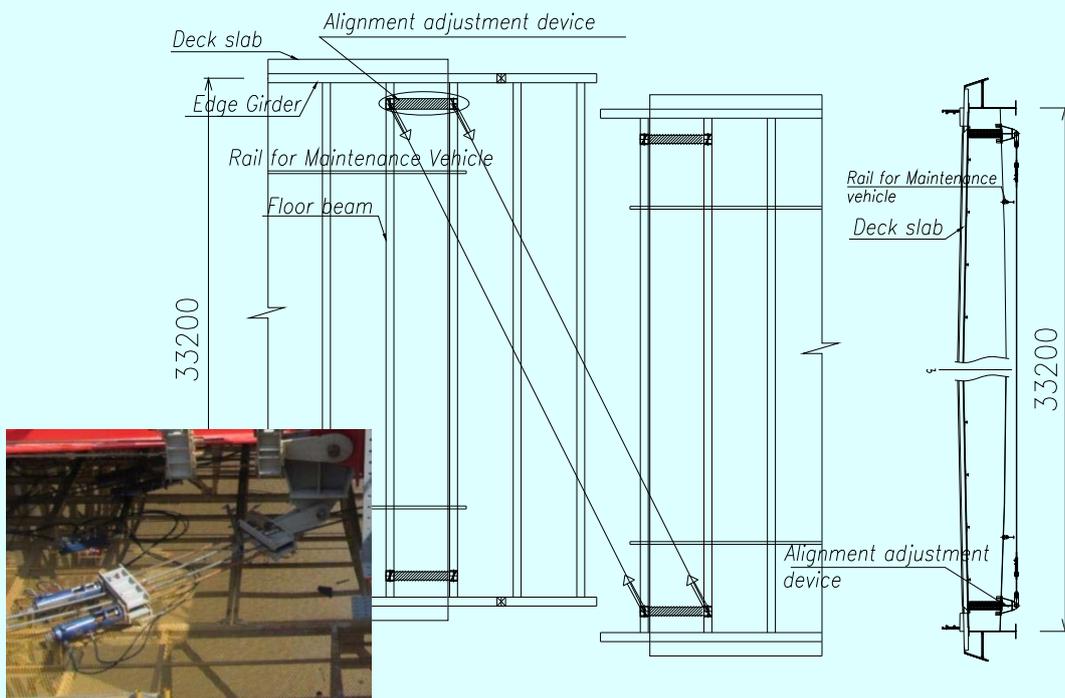
## 閉合 3

橋軸直角方向の調整は、特殊治具によって実施

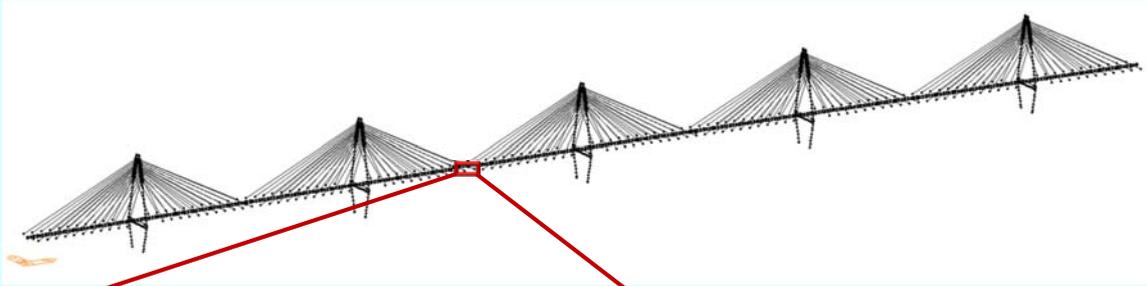
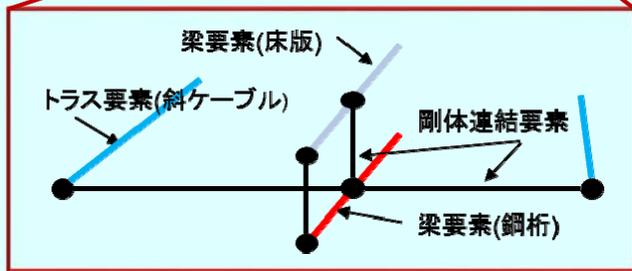
# 架設解析 1

床版と鋼桁をそれぞれ独立してモデル化、剛体連結

床版のクリープ乾燥収縮及びプレストレス、逐次合成の影響を精度良く、容易に再現

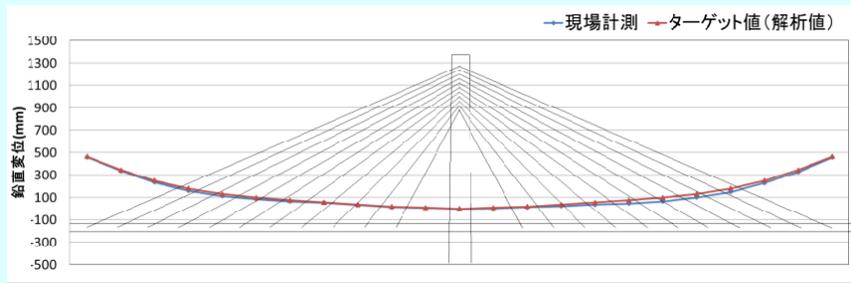
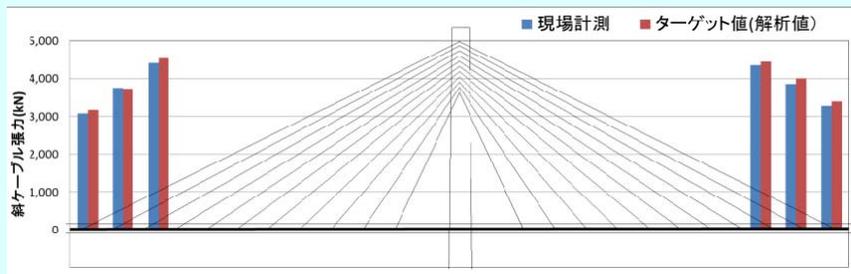
# 精度管理 2

全測点においてエレベーション、斜ケーブル張力ともに、規格値内。閉合後の再ケーブル調整が不要。

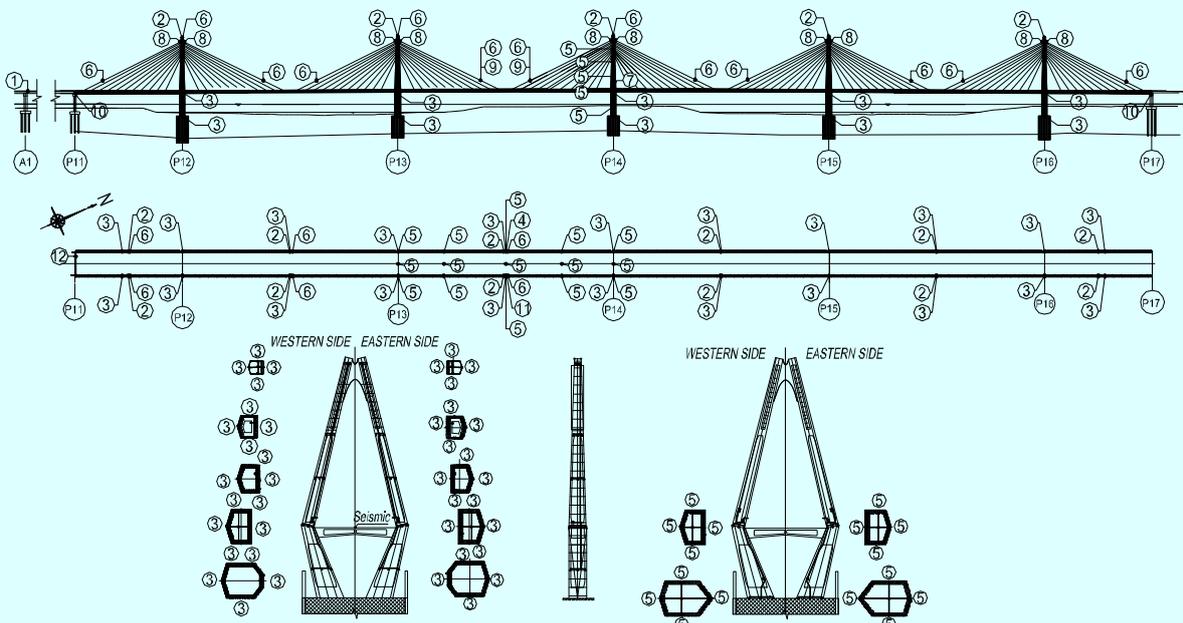
# モニタリングシステム全体

完成後の斜張橋の挙動と設計思想の一致性の確認、供用中の橋梁の異常／変状早期発見を目的に、合計281個の各種センサーを橋梁部に配置し管理室でモニター。

(例: 歪計、地震計、温度計、GPS、風向／風速計、降雨計、加速度計、ケーブル張力計測機、その他)

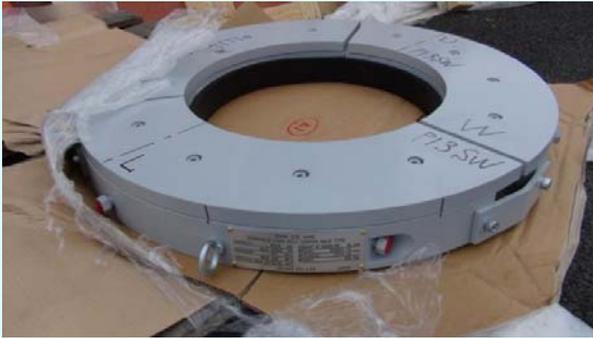
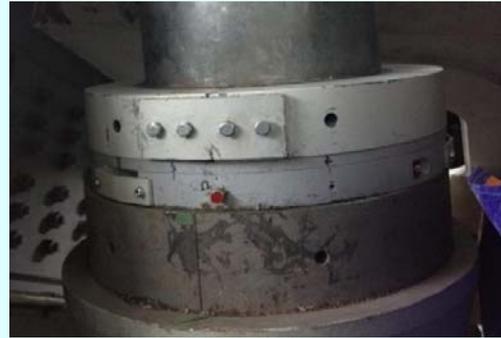
# モニタリングシステム（新規開発）

最大9,500 KNのケーブル張力を常時計測可能な機器は市場に存在しない。

IHI/IISと(株) OX JackでLoad Cellシステムを共同開発実施し適用。（特許取得）

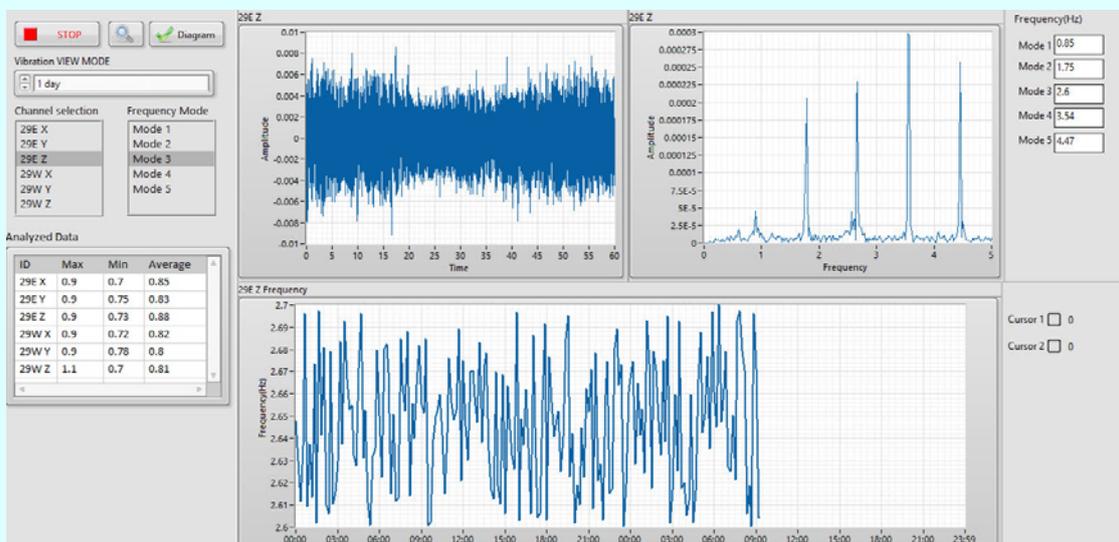
# モニタリングシステム管理

橋梁管理室に常に橋梁エンジニアが在籍している訳ではない。

管理者が、異常を視覚的に、簡易に判別できるアラーム機能を盛り込んだモニタリングソフトを適用。⇒関係機関へ報告。

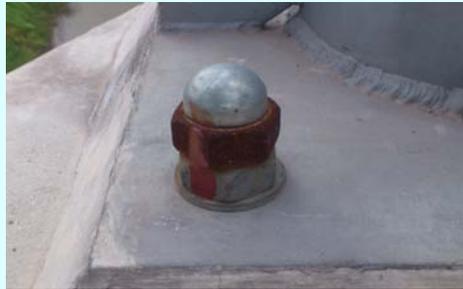
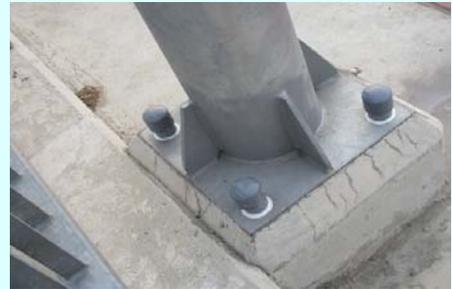
ナットの腐食  
(照明柱の固定ナット)

交換前

交換後

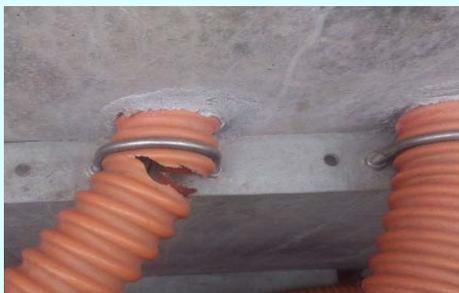
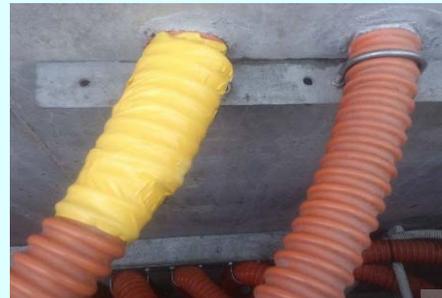
電線管の割れ

補修前

補修後

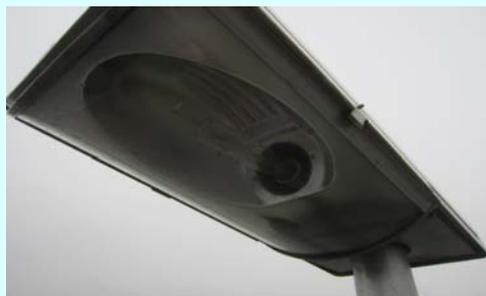
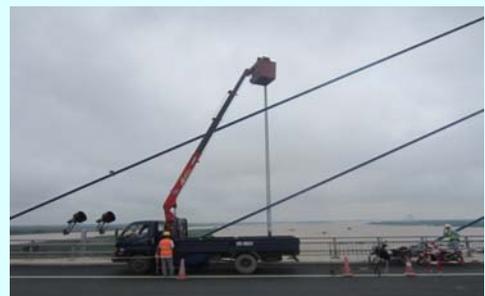
照明柱/電球  
の消耗

照明柱/電球

交換作業

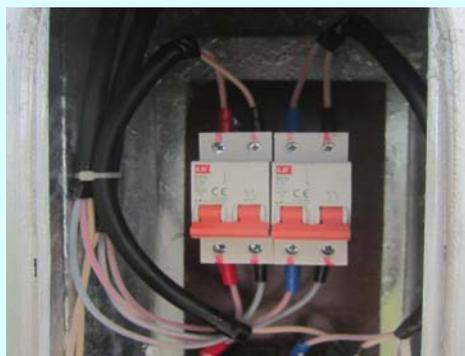
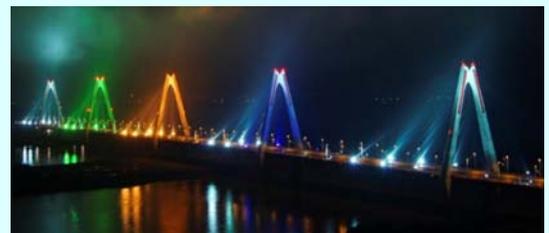
景観照明の  
スイッチの故障

↓  
交換

景観照明のスイッチ
