## 1. 既存構造物の再利用・改築施工 — 阪神高速 三宝ジャンクション —

工事名：三宝第1工区鋼桁及び鋼製橋脚工事

橋梁形式：鋼橋 15 連 (鋼床版桁、RC 床版桁)、鋼製

本稿では、既設路線(4 号湾岸線)のインターチェンジを改築し、新設路線(6 号大和川線)と接続する三宝ジャンクション(写真-1)の改築工事について述べる。

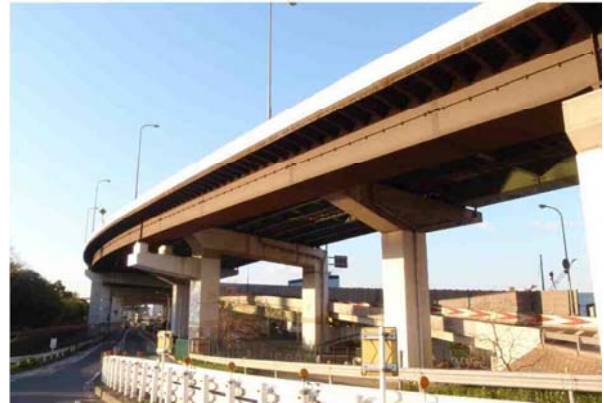
写真-2 【施工前】入路ランプ橋

一般に、既存橋梁の線形が改良される場合には、橋梁単位で撤去、再構築が検討されるが、本工事では、線形計画上問題ないと判断される既存の桁部材ブロックを再利用し新規に製作した桁と接合させた(写真-3)。特に、再利用する既設入路ランプ橋は、供用から 30 年以上経過した耐候性橋梁(写真-2)であり、耐候性橋梁の再利用には前例がなく、解体、工場仮組、再架設には、傷や汚れが付かないように最善の注意を払った。

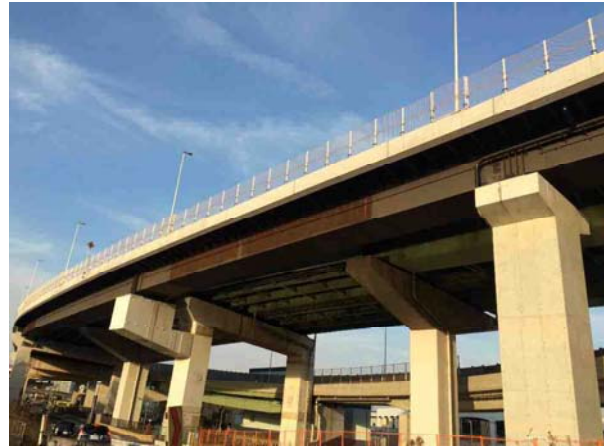
写真-3 【施工後】再利用されたランプ橋

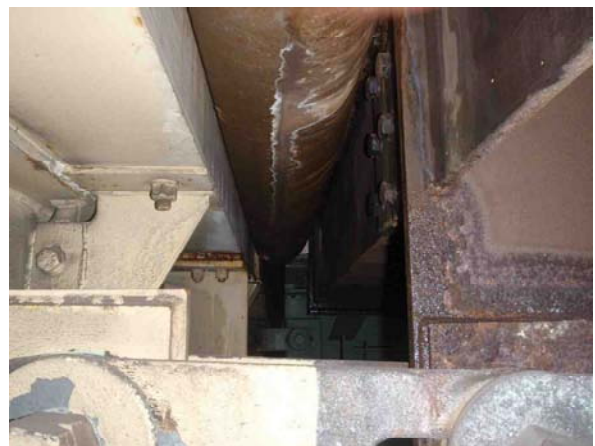
写真-4 伸縮装置からの漏水と桁端の腐食状況

これは、伸縮装置に漏水跡が確認された(写真-4)ことから、伸縮装置からの漏水が乾燥しにくい環境の中で

滞水し発生したものと考えられる。以上の健全度調査の結果より、桁端部とその近傍を除けば良好な保護性さびが形成されており、再利用できると判断した。

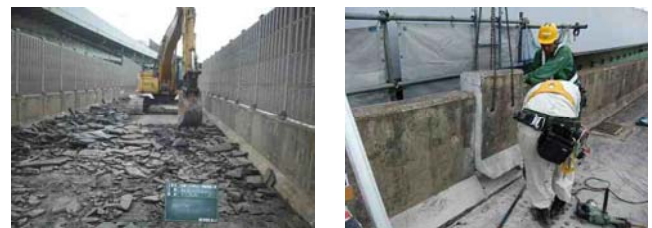
写真-5 舗装撤去・壁高欄コンクリート撤去

施工手順は、まず桁ブロック解体準備として、遮音壁パネルおよびアスファルト舗装を撤去した(写真-5)。壁高欄コンクリート撤去は、切断に時間がかかること、街路への排水が生じることから、鋼桁の継手部付近の

みを乾式ウォールソーを用いて切断撤去し、桁ブロックを下ろしてから、現場ヤードにて、レベルソーを用いて残りの壁高欄を全量撤去した(写真-5)。再利用桁の鋼部材部には養生を行っていたが、壁高欄切断時に発生するモルタル水の鋼材表面への付着は避けられなかった。部材を工場に搬送した後、高圧水による洗浄を行ったが保護性さび内に侵入したモルタル粉を完全に除去することが出来なかったため、側縦桁ウェブ面には、新設ブロックと同様のさび安定化処理剤を塗布することとした。

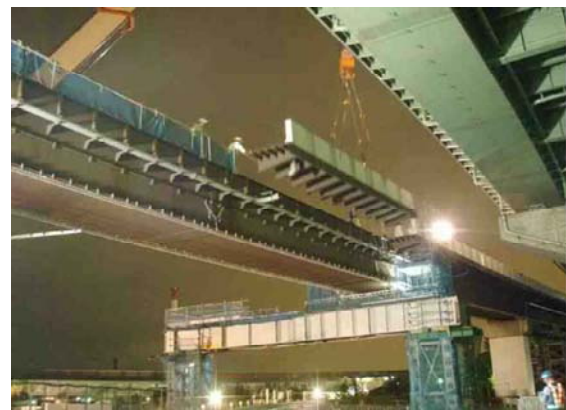
写真-6 既設入路ランプ橋の解体

夜間作業時間の短縮のため、桁ブロック解体(写真-6)の前に昼間に移動式足場を用いて、主桁のボルトを死荷重負担分を残して撤去した。

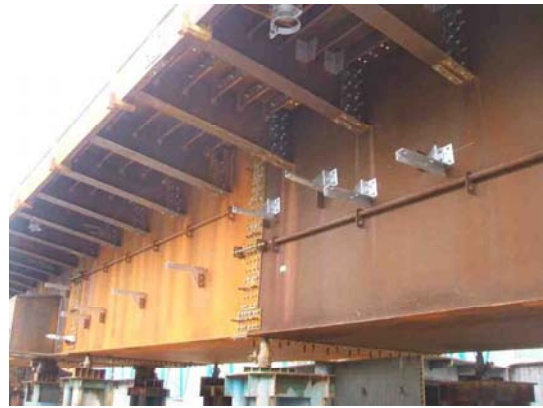
写真-7 仮組立状況（右側が再利用桁）

以上の継手部の誤差吸収方法の実施と仮組立による全体形状の確認(写真-7)により、本橋の架設に関しては、新設桁と同様の精度で問題なく行うことができた。

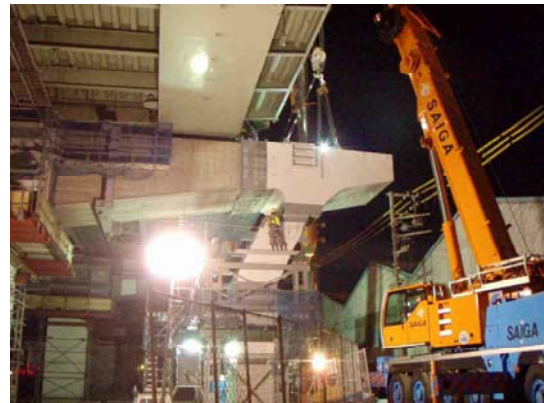
写真-8 鋼製橋脚横梁の架設状況

リガーを最大張出しにできなかったことから、120t吊クレーンの相吊りで行った。民有地が近接することから狭い空間での相吊りによる横梁ブロックの旋回や既設橋脚横梁への差し込み施工は、難易度の高い架設となった(写真-8)。

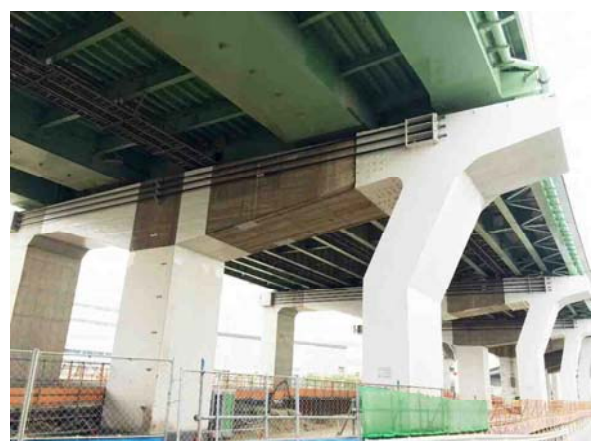
写真-9 既設橋脚横梁との連結（PCケーブル緊張）

架設完了後に柱の現場溶接を行い、既設橋脚横梁との連結を行った。次に既設との定着は、ケミカルアンカーを既設橋脚コンクリート横梁に定着し、鋼殻との隙間に樹脂モルタルを注入することで行った。鋼殻のケミカルアンカー孔は拡大孔とし、極厚ワッシャーを鋼殻と溶接することで誤差吸収しつつ、せん断力に抵抗できる構造としている。このワッシャーの溶接は、Dランプ側コンクリート橋脚との接合のためのPCケーブル緊張後に溶接することにより、過大なせん断力が作用しないように配慮した(図-8)(写真-9)。

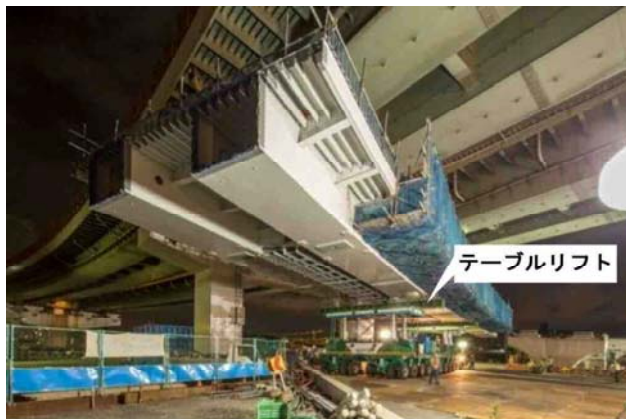
写真-12 多軸式特殊台車による大ブロック架設

多軸台車は、夜間規制が完了してから市道上への移動を開始した。橋脚に据え付ける際は、ジャッキストローク 2.2m のテーブルリフトを降下させて橋脚に仮据付した(写真-12)。

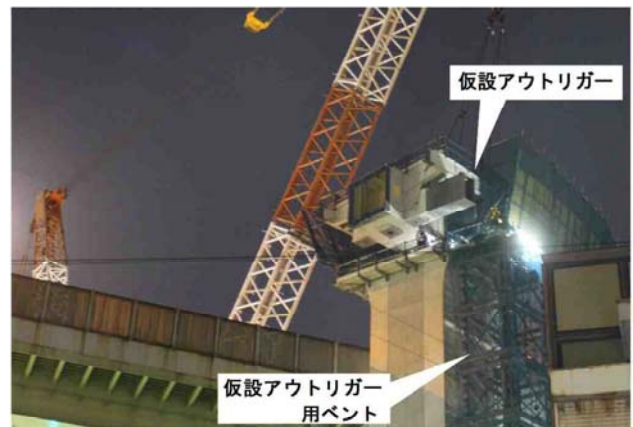
写真-13 仮設アウトリガーによる負反力対策

大ブロック架設する部材は、平面曲率半径 50m と曲率が小さい橋梁であるため、施工途中の大ブロック架設完了後の状況では、完成後には発生しない仮受け橋脚の内側支承に負反力が生じる。そこで、主桁部材の支点上に仮設のアウトリガーを設置し、これを橋脚に近接設置したベントで支える構造にして負反力を打ち消した(写真-13)。

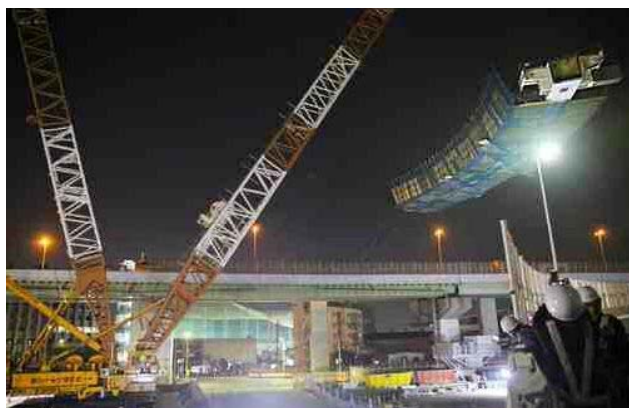
写真-14 800tf クローラクレーン大ブロック架設

大ブロック架設は、1夜間に4号湾岸線とその直下の市道を夜間通行止めして行った(写真-14)。

主桁は規制完了と同時に、湾岸線の高さをかわす位置まで吊り上げ、架設位置まで湾岸線上空を旋回させた。その後、先行架設側から仕口を調整しながらセッティングビームで仮受けし、仮連結した。次に桁プロ

ック反対側の中間橋脚上の支承に仮受けした。この時、前述の鋼桁に追加設置した桁転倒防止のための仮設アウトリガーを橋脚に近接設置したアウトリガー用ベントで支持した。また、据付直前にはラッシングワイヤー（レバーブロック）で桁調整を行い、桁調整完了後に先行架設側の添接板の高力ボルトを本締めした。最後に玉掛けワイヤを 25t ラフテレーンクレーンを用いて取り外し、4号湾岸線上に異常がないかを確認して規制を解除した。

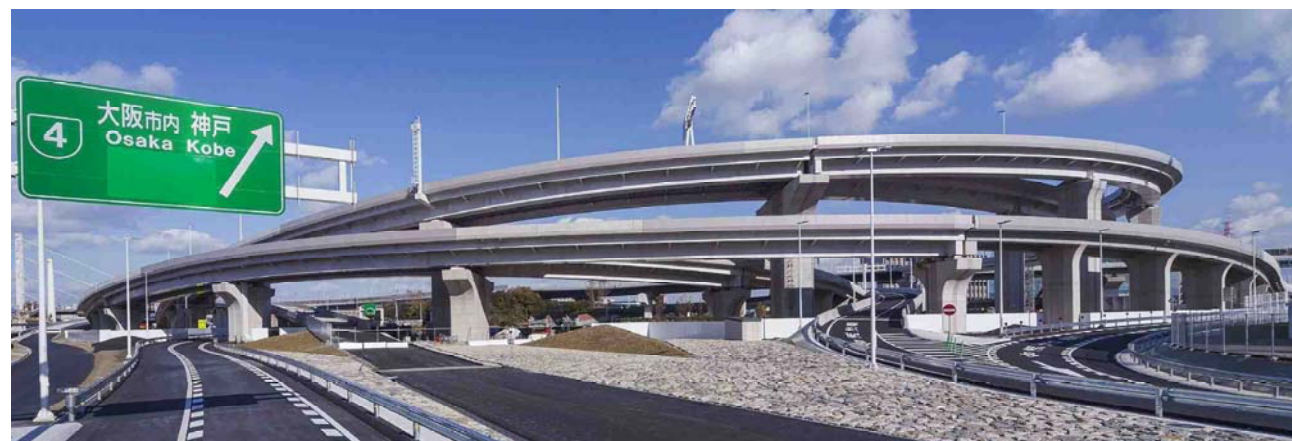
写真-15 三宝ジャンクション全景（鋼桁とコンクリート桁の連続性を考慮した景観設計）
