## 日本と米国における取替え鋼床版事例の調査報告

技術委員会 床版小委員会 鋼床版部会

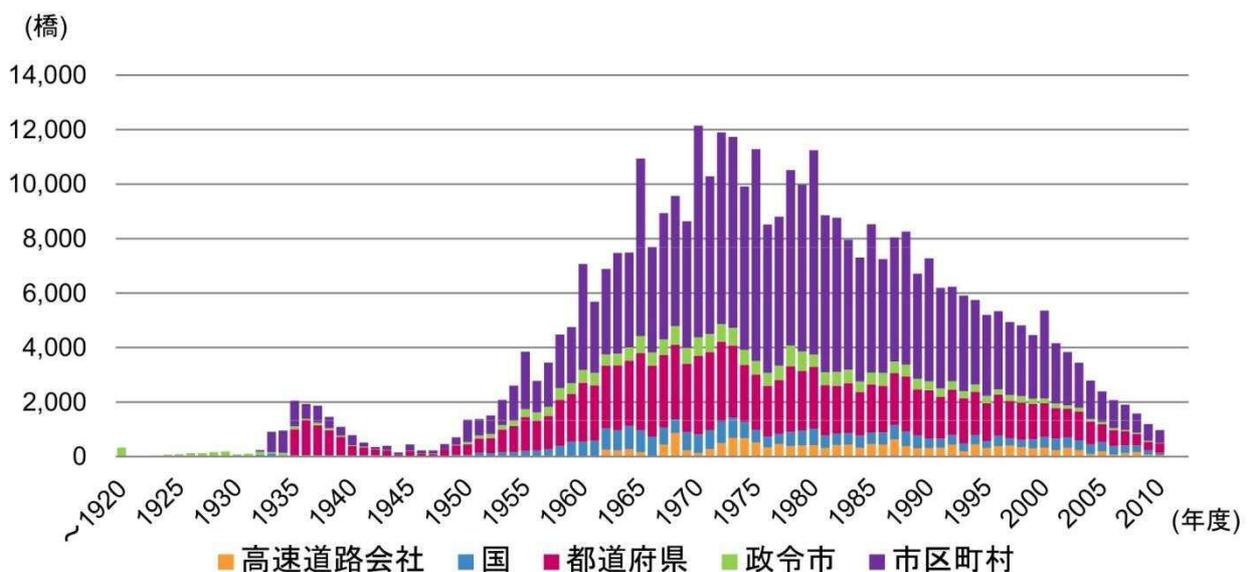
図-1 建設年度別施設数<sup>1)</sup>

我が国では、建設後 40～50 年経過した道路橋の劣化・損傷が顕在化してきている。図-1 より、今後、その様な道路橋が急速に増えてくることが予想されるため、劣化・損傷対策が重要である。鋼道路橋の代表的な劣化・損傷には、大型車交通量の飛躍的な増加と車両の大型化による軸重の増大、さらには塩害や中性化による RC 床版のひび割れとコンクリート片の剥落が

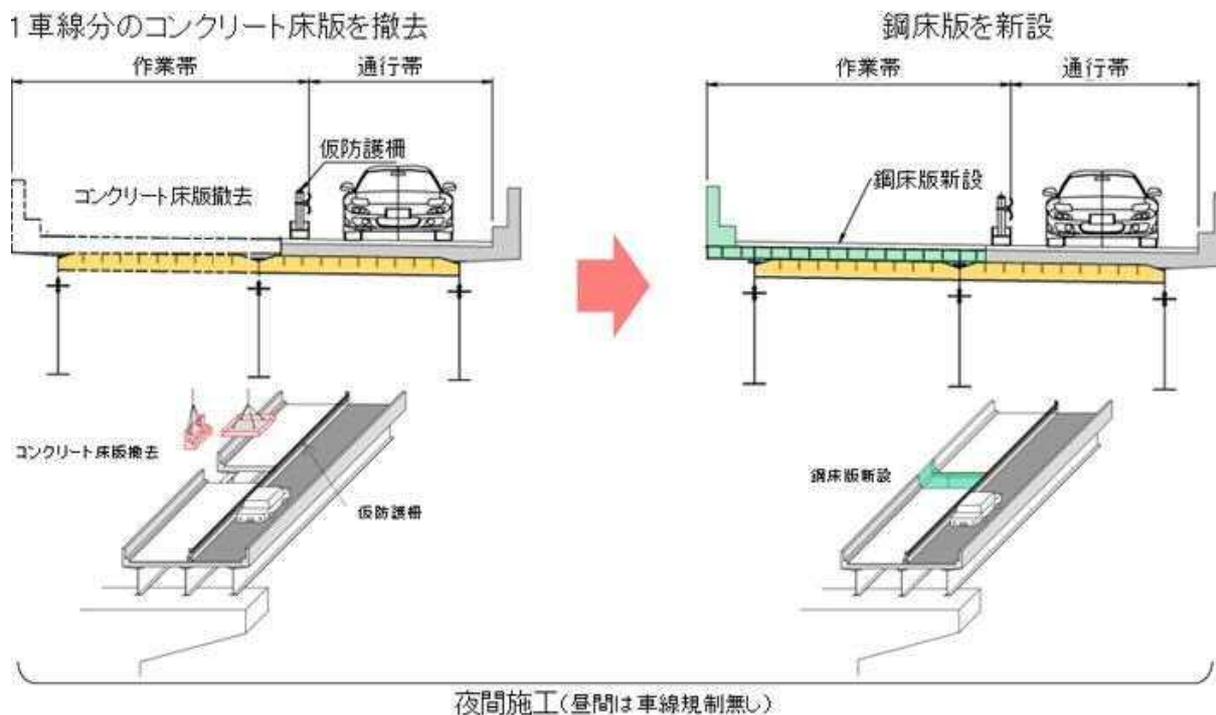
図-2 首都高速3号渋谷線の更新イメージ<sup>2)</sup>

この更新イメージによると、高速道路の通行帯を確保した上で、1車線分のRC床版を部分的に撤去して、鋼床版を順次設置する工法となっている。全て夜間施工であり、昼間の車線規制無しでRC床版から鋼床版に取替える計画である(図-2参照)。

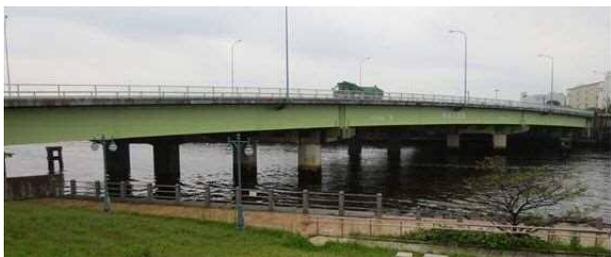
写真-1 A橋 全景

A橋(写真-1、図-3参照)は、1970年に建設された単純非合成鉄桁3連からなる橋梁であり、上下線の並列橋である。東京湾岸のコンテナ埠頭を結ぶ路線にあり、大型車混入率が非常に高い。建設後31年経過し、上り線のRC床版の劣化が進んだこと、および大規模地震時の緊急輸送路確保のため、2001年、床版をRC床版から鋼床版にリニューアルするとともに死荷重を軽減することで耐震性を向上させた橋梁である。

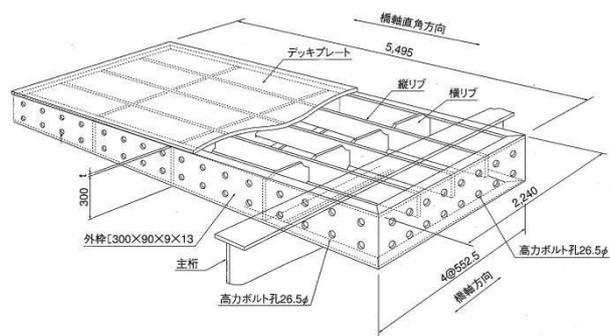
図-4 HKスラブ<sup>3)</sup>

HKスラブの概略構造を図-4に示す。デッキ厚は19mm、縦リブと横リブは板リブで、パネルの周囲は剛性の高い溝形鋼で構成されている。隣接パネルとの連結は、周囲の溝形鋼同士を高力ボルトで接合している。既設桁との接合は断続である(断続、連続の意味は巻末の附録参照)。

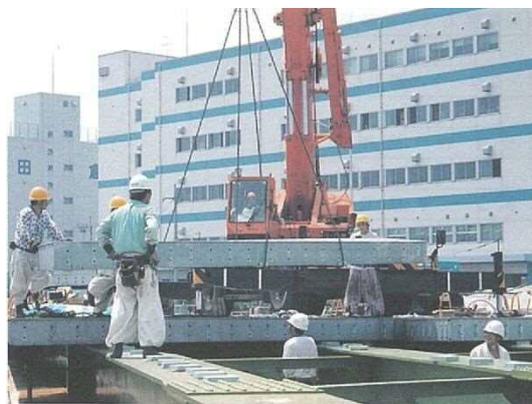
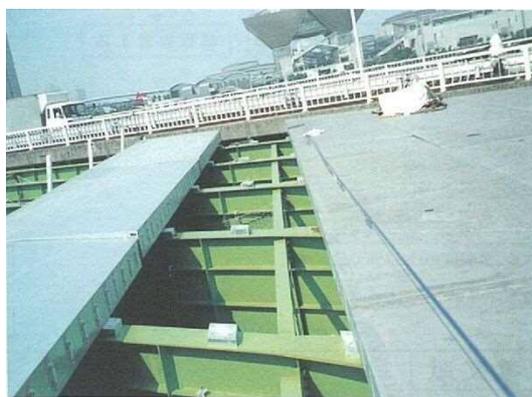
写真-2 A橋 床取替え工事<sup>3)</sup>

の状況を写真-2に示す。フィラープレートの主桁上の橋軸方向に1パネル当たり3~4枚配置している。フィラープレート厚は、旧床版の路面高を再現するため、RC床版を撤去する前と後で高さを計測し、既設桁のたわみの戻り量から設定している。

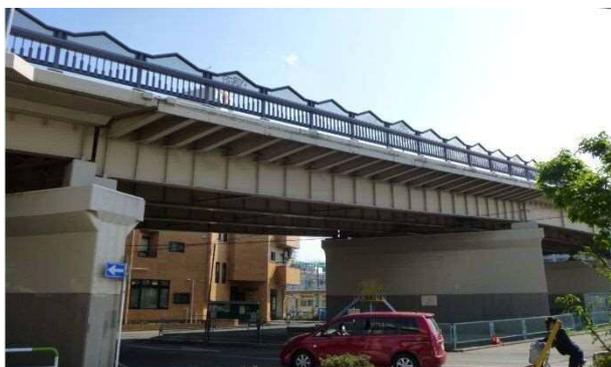
写真-4 B橋 全景

B橋(写真-4参照)は、1962年に建設された単純合成桁橋である。本橋は、鉄道と道路を跨ぐ約410mの陸橋の中の跨道橋部であり、近くに鉄道を横断する跨線橋や地下道がないことから交通量が非常に多い。建設後34年経過し、RC床版の損傷が著しいため、2001年にRC床版から鋼床版への床版取替え工事が行われた。工事は、常時1車線を確保するため分割施工で行われた。

デッキ厚は12mmで、縦リブにバルブプレート(180×9.5mm)を使用している。合成桁であるため、既設桁との接合は連続となっている。また、床版撤去から鋼床版設置までの桁の横倒れ座屈を防止するために架設用のブレースを設置し、完成後も存置している。

床版取替え後18年間供用した現況を写真-5に示す。車輪が通過する位置に縦方向の舗装のひび割れが見られた。このひび割れは、隣接するRC床版の橋梁でも概ね同じであり、床版構造に起因するものではないと考えられる。床版下面は塗装も健全であり、異常は認められなかった。

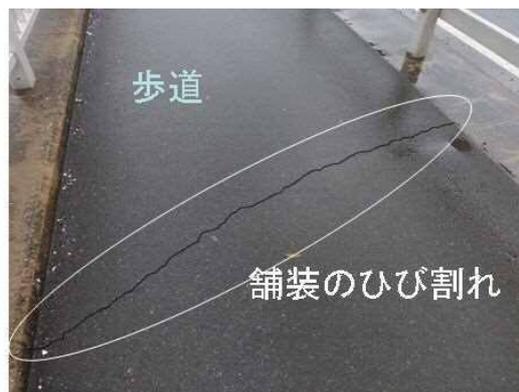
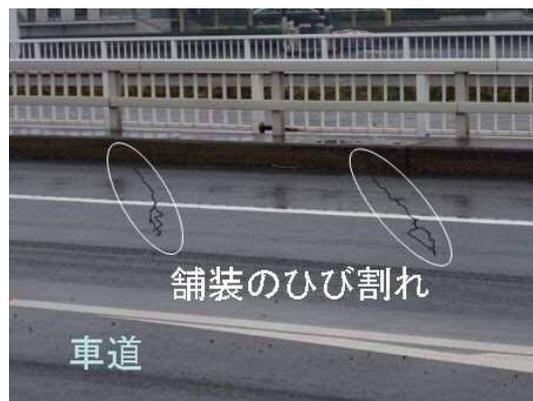
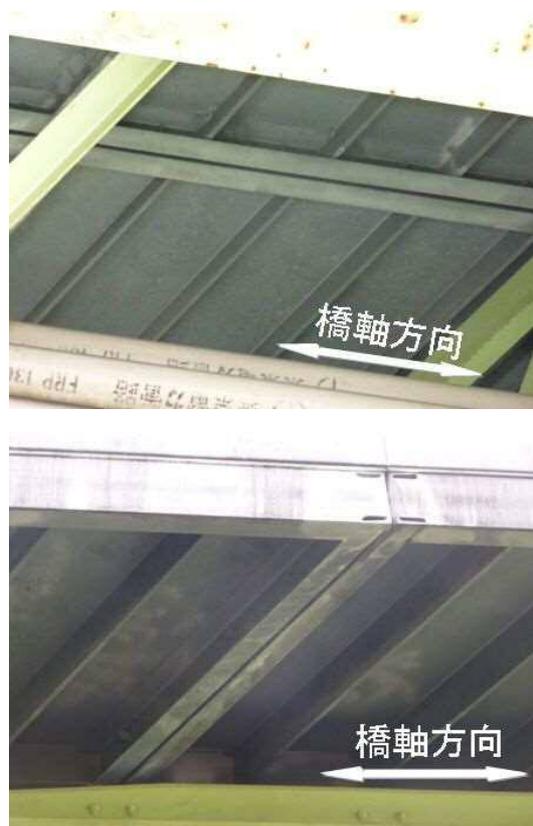
写真-3 A橋 現況

床版取替え後13年間供用した現況を写真-3に示す。舗装にパネルの継手に沿った橋軸直角方向のひび割れが発生している。また、床版下面はめっきに結露が原因と思われる白さびが部分的に生じているものの、異常は認められなかった。

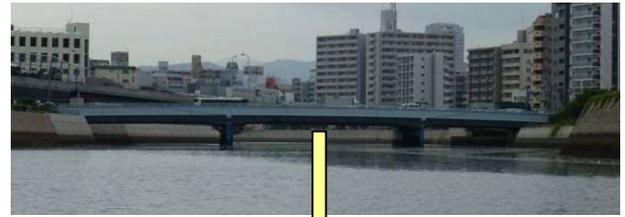
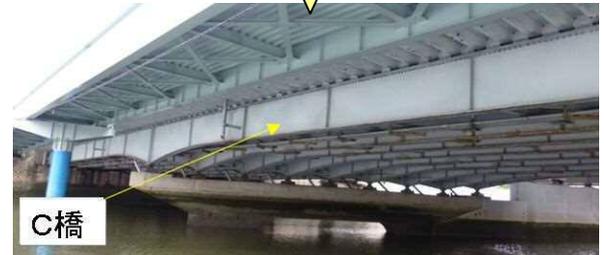
写真-6 C橋 全景

広島市内に位置するC橋(写真-6参照)は、1961年に建設された連続非合成桁橋であり、手前の歩道

橋と奥のランプ橋に挟まれている。国道のバイパス道路にあり、交通量が多く大型車混入率も高い。建設後23年経過し、RC床版の損傷が著しいことから、1984年にRC床版から鋼床版への床版取替え工事が行われた。工事は、常時4車線を確保するため分割施工で行われた(写真-7、図-5参照)。

デッキ厚は12mmで、Uリブ(320×240×6mm)を橋軸直角方向に配置した特殊な構造となっている(図-6参照)。

重交通路線の橋梁であることから、一部で轆掘れは見られるものの、鋼床版橋梁特有の縦方向の舗装割れは見られなかった。これはUリブを橋軸直角方向に配置しているため主桁上の角折れが生じないためと考えられる。床版下面は、塗装の劣化が進んでいるものの、異常は認められなかった。

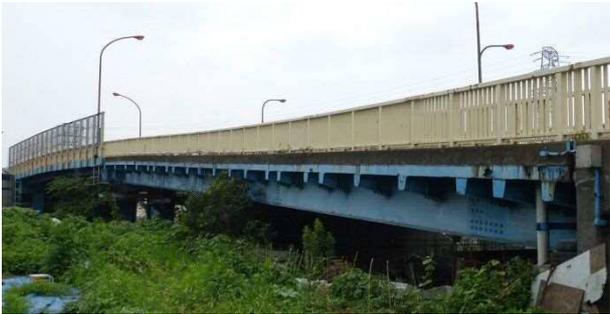
写真-9 D橋 全景

D橋(写真-9参照)は、1960年頃に建設された2径間連続非合成鈹桁と単純合成鈹桁の橋梁である。工業地帯を結ぶ路線にあり、大型車混入率が非常に高い。

建設後 20 年経過し、RC 床版の損傷が著しいこと、および主桁の耐力が不足していることから、1980 年に RC 床版から鋼床版への床版取替え工事が行われた。

デッキ厚は 15mm で、縦リブに CT 形鋼 (190×199×9×14mm) を使用している。まず、主桁を補強するため、主桁の上フランジの上に T 形部材を現場溶接にて取り付けました。取替え鋼床版パネルは、主桁と横桁上で現場継手となる大きさとし、主桁とは現場溶接にて、パネル同士はカバープレートで現場溶接で接合する構造とした (図-7 参照)。現在、この構造は疲労の観点から採用されない構造である。なお、鋼床版パネルを載せられるように、横桁 (主桁とボルトにて連結) とブラケット (主桁と溶接にて連結) を新たに追加している。

床版取替え後 34 年経過した現況を写真-11 に示す。車輪が通過する位置に縦方向の舗装のひび割れや、部分的な舗装の補修跡が見られるものの、大きな損傷は見られなかった。床版下面は、中桁に床版からの漏水跡と、同部位のデッキプレートに溶接による補修跡と思われる箇所が 1 箇所認められたが、その他には異常は認められなかった。

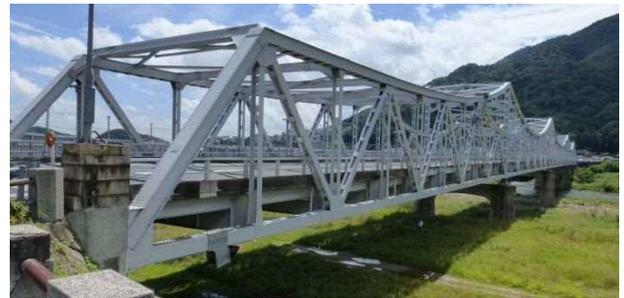
写真-12 E橋 全景

広島市北部に位置する E 橋 (写真-12、図-8 参照) は、1957 年に建設されたゲルバートラス橋である。1984 年、走行中の大型車によって損傷を受けたため、その部分の RC 床版を鋼床版へ取替える工事が行われた。重交通路線の橋梁であるため、早期供用が求められ、取替え鋼床版が採用された。トラス部材の補修も含め、工事は 1.5 ヶ月で完了した。

床版取替え後15年経過した現況を写真-13に示す。RC床版との接合部に舗装のひび割れと漏水が見られたが、その他は塗装も健全であり、異常は認められなかった。

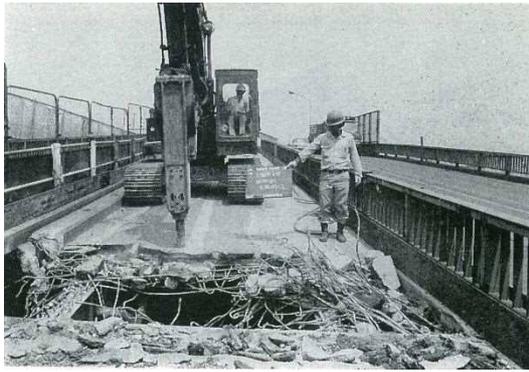
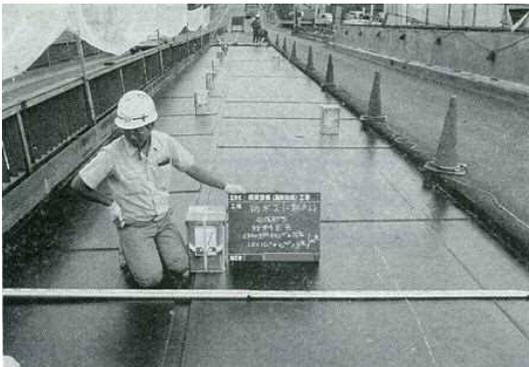
写真-10 D橋床版取替え工事<sup>6)</sup>

床版取替え工事の状況を写真-10 に示す。工事は、常時 1 車線を確保するため分割施工で行われた。

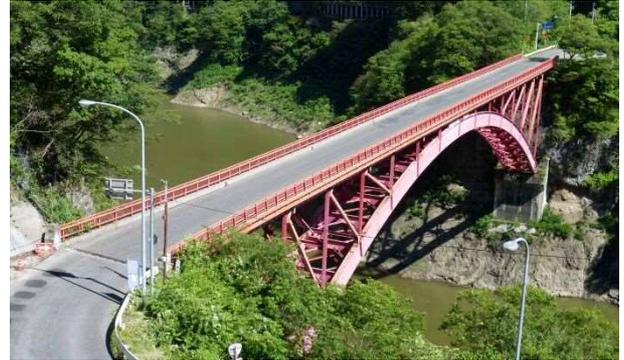
写真-14 F橋 全景

F橋(写真-14参照)は、1966年に建設された上路アーチ橋である。採石場が近くにあり、砕石を満載したトラックが頻繁に通行するため、大型車混入率は高いと考えられる。建設後32年経過し、RC床版の損傷が著しいこと、およびA活荷重対応とするため、1998年にRC床版から鋼床版への床版取替え工事が行われた。

デッキ厚は舗装のひび割れに配慮して14mmとし、縦リブにバルブプレート(160×14mm)を使用している。既設桁との接合は、横リブ位置にフィラープレートを入れて縦桁と断続で接合する構造となっている(図-9参照)。

床版取替え後16年経過した現況を写真-16に示す。パネル継手と思われる位置に橋軸直角方向の舗装のひび割れが部分的に発生している。なお、ダム湖に架かる橋で橋台付近の斜面が急峻のため、床版下面の調査を行うことができなかった。

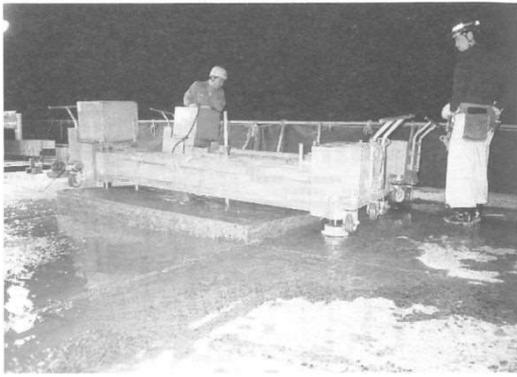
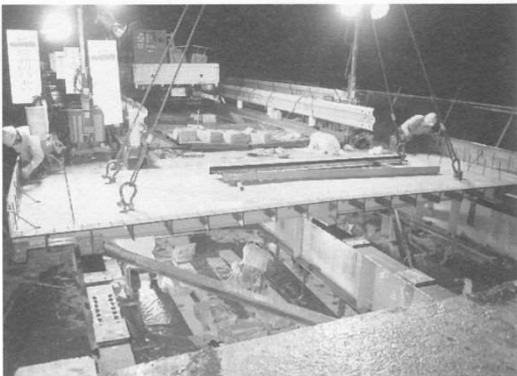
写真-15 F 橋床版取替え工事<sup>8)</sup>

床版取替え工事の状況を写真-15に示す。昼間は交通を開放する必要があったため、夜間通行止めで工事が行われた。

(1) ジャッキビームによる床版撤去

(2) 鋼床版架設状況

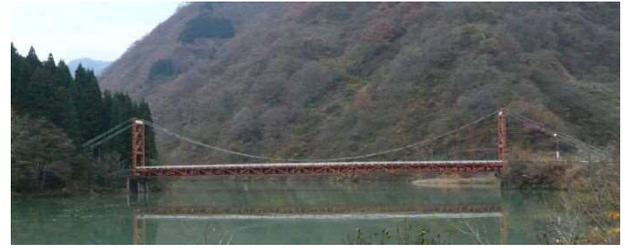
写真-17 G 橋 全景

富山県の山間部に位置するG橋(写真-17参照)は、1958年に建設された吊橋である。建設後33年経過し、

RC床版の損傷が著しいこと、また耐荷力が不足していることから、1991年にRC床版から鋼床版への床版取替え工事が行われた。

デッキ厚は12mm、縦リブにUリブ(320×240×6mm)

を使用し、鋼床版パネルを縦桁と横リブに載せてHTBおよび現場溶接で接合している(図-10参照)。

床版取替え後20年経過した現況を写真-18に示す。舗装には、轆掘れやひび割れは見当たらなかった。また、床版下面も健全であり、異常は認められなかった。

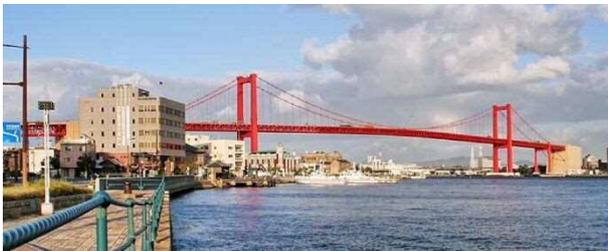
写真-19 H橋全景

H 橋(写真-19参照)は、1962年に建設された吊橋である。交通量の増加に伴い、車線数を2車線から4車線に増すため、1990年、RC床版から鋼床版への床版取替え工事が行われた。補剛トラスの上に縦桁を載せる構造となっていたため、縦桁も含めて取替え工事が行われた(図-11参照)。

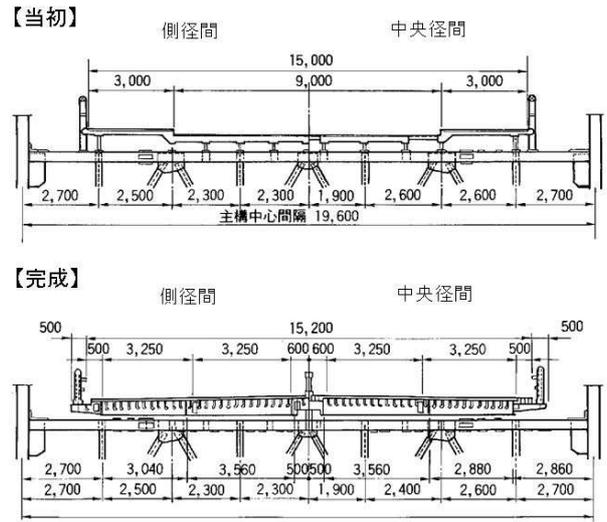
図-11 H橋 取替え前後の鋼床版構造<sup>10)</sup>

デッキ厚は12mm、縦リブにバルブプレートを使用している。

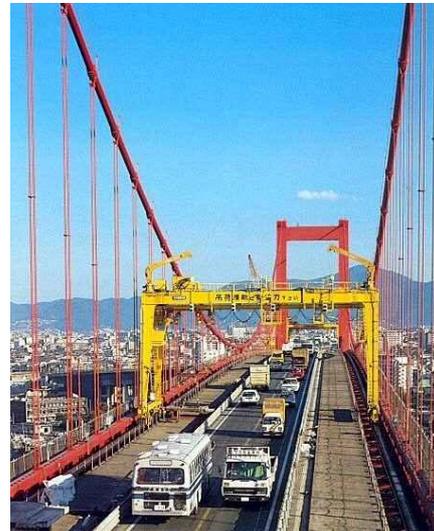
写真-20 H橋床版取替え工事

床版取替え工事の状況を写真-20に示す。本工事用に門型クレーンを作って、常時2車線確保しながら分割施工が行われた。

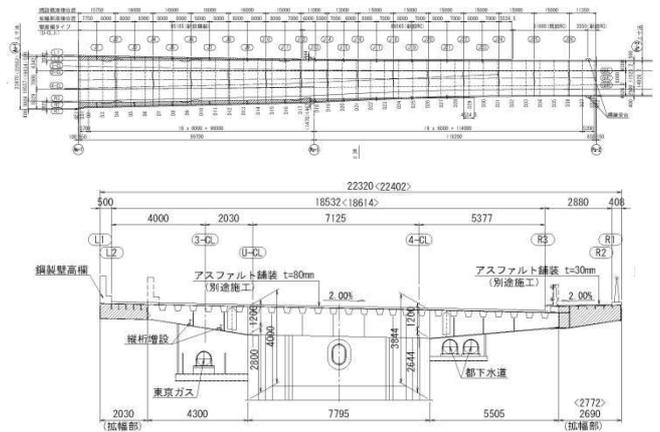
図-12 I橋 構造一般図

床版箱桁橋である。2011年に床版の拡幅工事が行われた。

デッキ厚は12mm、既設橋の縦リブはUリブであるが、拡幅部にはバルブプレート（230×11mm）を使用している。

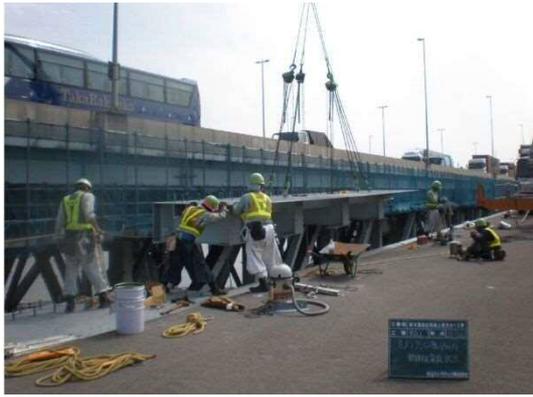
写真-21 I 橋床版拡幅工事

床版架設時の状況を写真-21に示す。

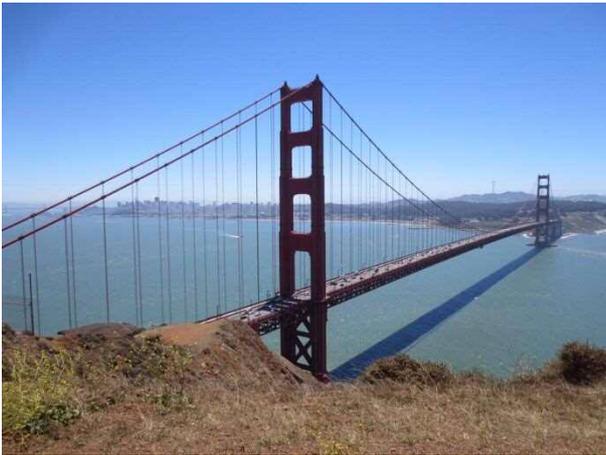
写真-22 Golden Gate 橋

Golden Gate 橋（写真-22 参照）は、1937 年に竣工し、1985 年に鋼床版に取替えられ今日に至っている。支間長は 343m+1280m+343m である。

図-13 に床版取替え前と取替え後の断面を示す。デッキプレートの橋軸直角方向の継手があるため、新設鋼床版は補剛トラス桁と合成した挙動をしていない。デッキプレートの継手付近は補強されておらず、その上の舗装は劣化している（写真-23 参照）。隙間の空い

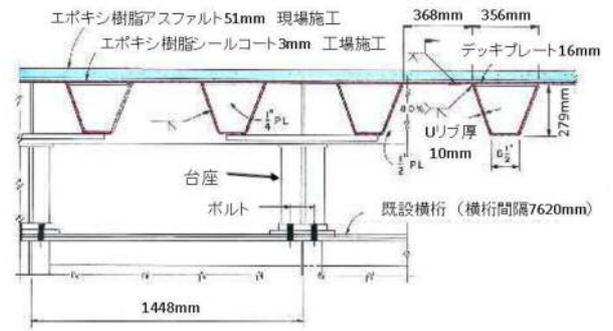
図-14 取替え後の鋼床版の構造詳細<sup>11)</sup>

デッキプレート厚は 16mm で、縦リブは高さ 279mm、厚さ 10mm のUリブであり、横リブを貫通しない構造になっている。デッキプレートは、AASHTO の設計基準の荷重を用いて設計されている。

図-14 に新設鋼床版の構造詳細を示す。取替え後の鋼床版は、既設横桁の上の台座 (高さ 600mm) を介して支持されている。1991 年の T. Y. Lin International の研究により、高さのある台座に支持された不連続な

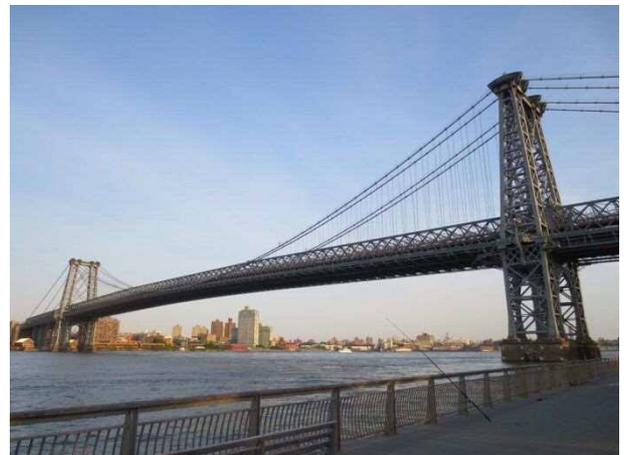
写真-24 Williamsburg 橋

Williamsburg 橋 (写真-24 参照) は、1903 年に竣工し、1996 年に鋼床版取替え工事が始まった。鋼床版化することにより、内側車線、外側車線ともに軽量化した。新しいデッキプレートは、横桁に支持されている (図-15 参照)。

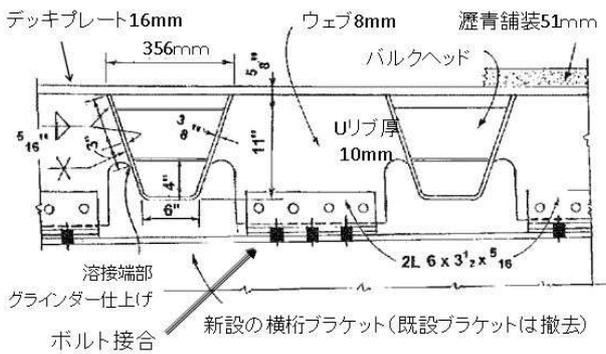
図-16 “A”部（図-15）詳細<sup>12)</sup>

外側車線のデッキプレートとブラケットは、ボルト接合することを想定して別々に製作された（図-16 参照）。この設計に対する疲労強度を確認する実験がリーハイ大学で実施され、特徴ある溶接部の詳細を採用することになった（図-17 参照）。リーハイ大学では、鋼床版の詳細構造の検討にあたり、FEM 解析に加えて実物大の鋼床版模型や実橋での載荷試験を実施した。載荷試験では、詳細構造の異なる2つのオプションを比較検討している。オプションAは、横桁側の溶接を下端からエンドタブ25mmを含めて102mmの区間を完全溶け込み溶接とし、その後、最少半径13mmの円弧によりエンドタブ部に滑らかにすりついている。オプションBは、すみ肉溶接によりバルクヘッドおよび横桁ウェブが溶接されており、横桁側は下端6mmが未溶着となっている。検討の結果、実橋にはオプションAが採用された。交差部の詳細を写真-25に示す。

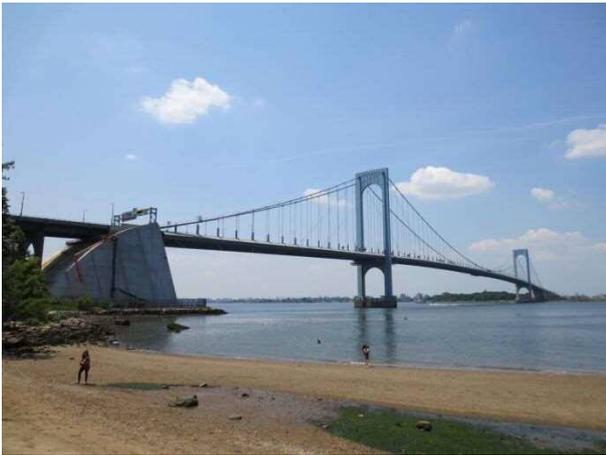
写真-26 Bronx Whitestone 橋

Bronx Whitestone 橋（写真-26 参照）は、当初4車線で設計されたが、後に6車線に拡幅された。

活荷重が増大し、メインケーブルも劣化していたため、床版取替えに当たっては軽量化が最も重要な要求事項であった。

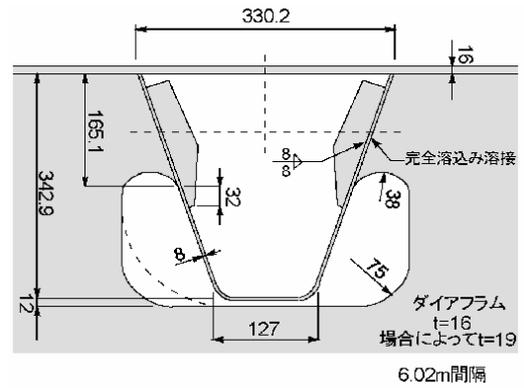
図-20 交差部の構造詳細<sup>13)</sup>

交差部の構造詳細を図-20 に示す。従来、閉断面リブの内側にバルクヘッドを設けることが一般的であったが、Bronx Whitestone 橋以降は、バルクヘッドに替えて内リブ設ける構造が採用されている。

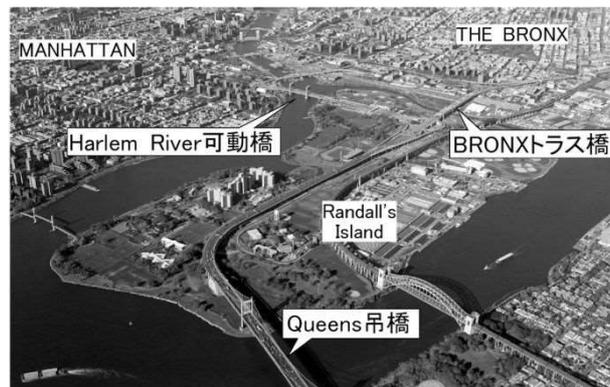
写真-29 RFK橋

RFK橋は、旧称をTriborough橋と言い、1936年7月に開通した約5.6kmの道路を構成するQueens吊橋、Bronxトラス橋、Harlem River可動橋の3橋の総称である（写真-29参照）。これらの橋梁は、Randall's島を中心に、マンハッタン、クイーンズ、ブロンクスの各行政区を結んでいる。

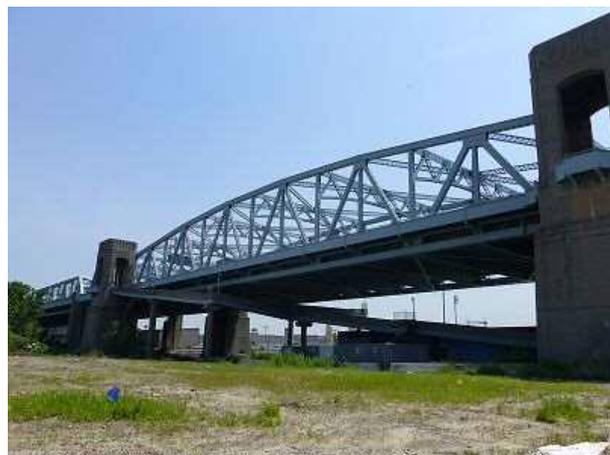
写真-30 Bronxトラス橋

今回の調査では、これら3橋のうち、Bronxトラス橋の取替え鋼床版の視察（写真-30参照）と、Queens吊橋（写真-31参照）とHarlem River可動橋（写真-32参照）の路面状況の確認を行った。

Bronxトラス橋は、橋長465mの可動橋であり、Bronx地区とRandall's島とを結んでいる。オリジナルの床版構造は、トラス橋部が25mm厚の舗装付きのバトルデッキであった（図-22参照）。バトルデッキとは、I形鋼の横桁と縦桁を組み合わせた上に、10mm～19mm程度

Bronx トラス橋では、図-24 に示すような鋼床版構造が導入された。横リブとの交差部位置に19mm厚のバルクヘッドを内蔵し、幅280mm×高さ203mm×板厚11mmのUリブを、16mmのデッキプレートに取付けた鋼床版構造である。縦リブと横リブ交差部の溶接は、上部38mmがすみ肉溶接で、下部51mmが完全溶け込み溶接となっている。

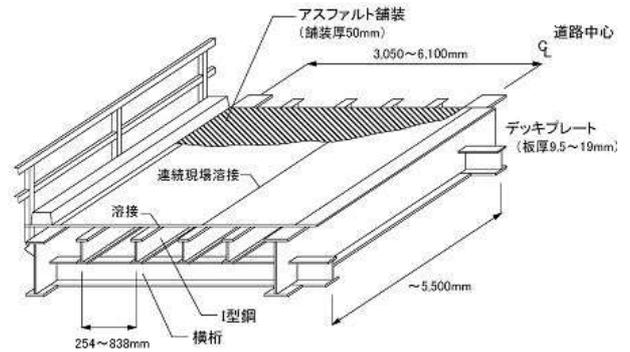
図-23 バトルデッキの構造例

の鋼板、すなわちデッキプレートを搭載した床組構造である(図-23 参照)。なお、Harlem River 可動橋部もオリジナルはBronx トラス橋と同様のバトルデッキ、Queens 吊橋部は鉄筋コンクリート床版であった。

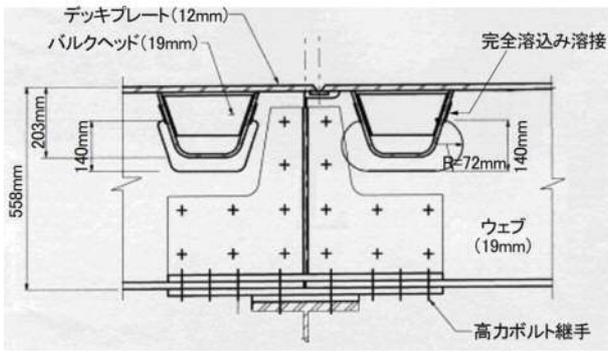
図-25 解析的検討例

鋼床版構造の検討にあたっては、リーハイ大学において実験的、解析的検討が行われ、詳細構造が決定された(図-25 参照)。

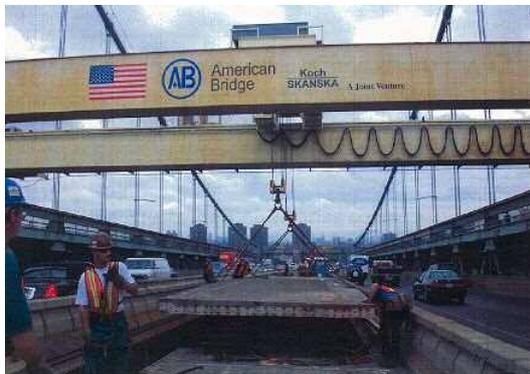
写真-33 オリジナル床版の敷設

写真-33 は、Bronx トラス橋と同様の鋼床版が導入された、Queens 吊橋での床版取替え工事の状況である。

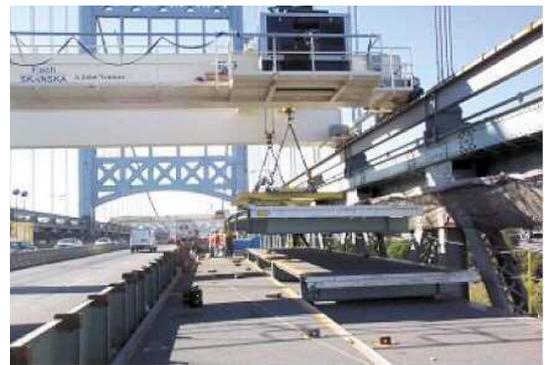
写真-34 鋼床版の敷設

Queens 吊橋では、取替え鋼床版パネル(22,080m<sup>2</sup>)が、標準寸法3m×18m、重量13.6tのパネル約400枚に分割され、交通規制が最小限となるよう施工された。取替えに要した費用は147億円で、パネルは韓国の現

代グループが製造し、アメリカンブリッジ・Skanska Koch JVにより施工された(写真-34 参照)。

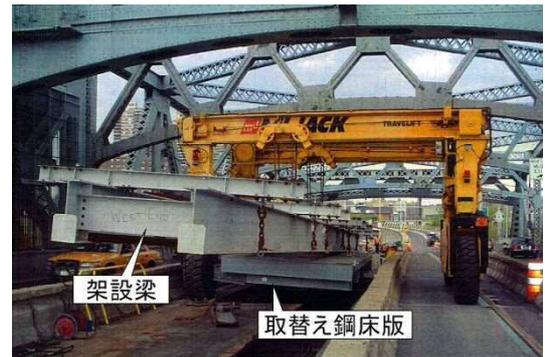
写真-35 Harlem River 可動橋の鋼床版取り替え

写真-35は、Harlem River 可動橋での床版取替え工事の状況である。自走式の門型クレーンが導入され、架設用の梁を用いて取替え鋼床版を現地に敷設している。可動橋部の鋼床版は、上海松尾鋼結構有限公司(当時)で製造されたものである。

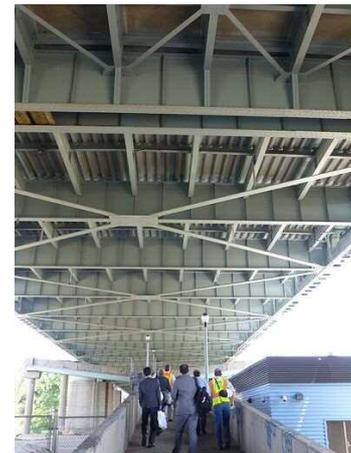
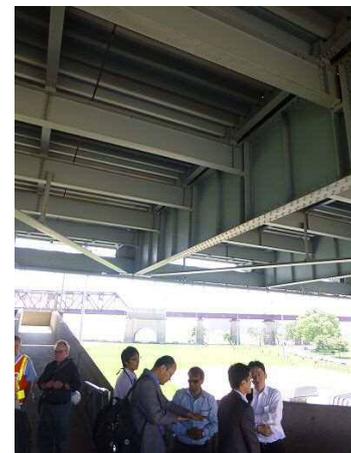
写真-36 Bronx トラス橋の鋼床版取り替え

3期施工としてBronx トラス橋の床版取替えが行われ、2004年にリニューアル工事は完了している(写真-36 参照)。

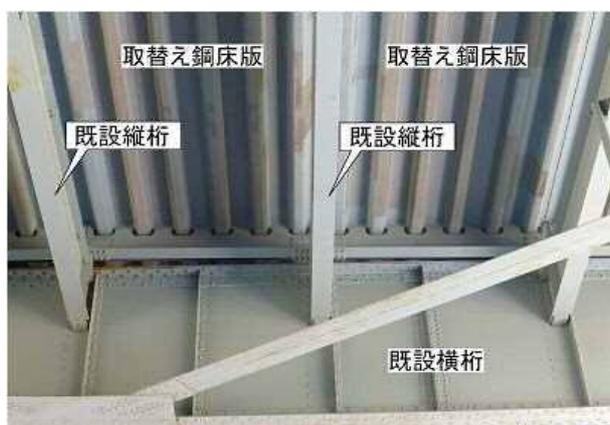
写真-37 Bronx トラス橋の取替え鋼床版構造

Bronx トラス橋における取替え鋼床版の詳細を写真-37 に示す。本橋では、既設の縦桁の上に取替え鋼床版が載る形式となっている。横桁と縦桁の取合い部は、ウェブと縦桁下フランジで連結するタイプと、縦桁フランジを切り欠き、ウェブのみで連結するタイプがある（写真-38 参照）。また、取替え鋼床版のパネル端部の連結部からの漏水により、既設橋の横桁上フランジに錆が発生していた。パネル間のジョイント部については、鋼床版パネルが不連続となり漏水も見られることから構造上の弱点となりやすく、取替え鋼床版の設計にあたっては十分に注意が必要であることを示している。

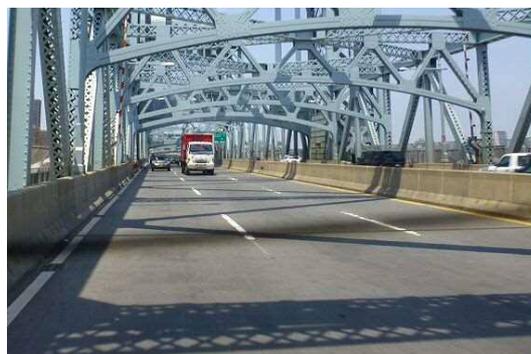
写真-39 Harlem River 可動橋

替え鋼床版の舗装は、9.5mm 厚の T-48 低ポリサルフェイド系エポキシポリマーコンクリートが工場施工にて適用されたが、供用後に層状剥離が生じたため、現在は薄層のメチルメタクリレート (MMA) 樹脂舗装に置き換えられている。RFK 橋は、日交通量が 17 万台を超える重交通路線であるが、問題となるような舗装の劣化は確認できなかった。

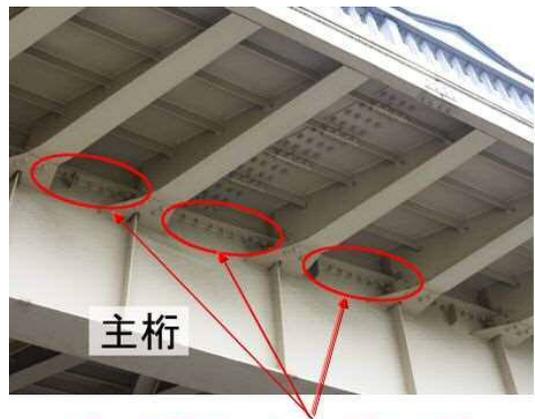
(1) 連続

本報告では既設桁との接合について、連続と断続という表現をしている。連続とは、**附録写真(1)**の通り、取替え鋼床版に桁高の低い主桁を設け、その主桁と既設桁を全長に渡って接合する構造であり、断続とは、**附録写真(2)**の通り、取替え鋼床版の横リブなどと既設桁を接合する構造である。横リブは既設桁と交差するので、交差する箇所のみ接合することとなる。また、フィラープレート在所々に配置して接合する場合も断続としている。

取り替え鋼床版に主桁(縦桁)を設け、既設の主桁(縦桁)と全長に渡って接合

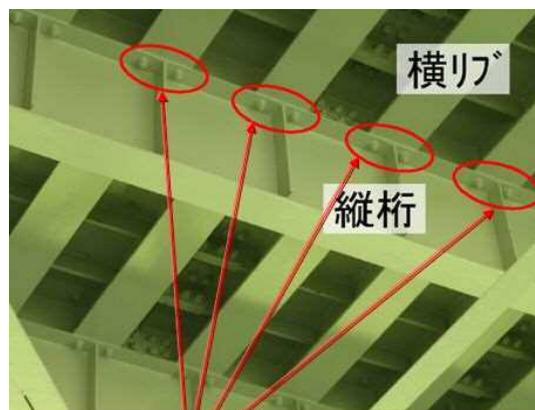
(2) 断続

直交する横リブと縦桁(主桁)で接合
