ロックキング橋脚を有する橋梁の大規模地震対策 —名神高速道路 追分橋耐震補強工事—

技術委員会 架設小委員会
青山 智明 志熊 隆

工事名：名神高速道路 追分橋他 1 橋耐震補強工事

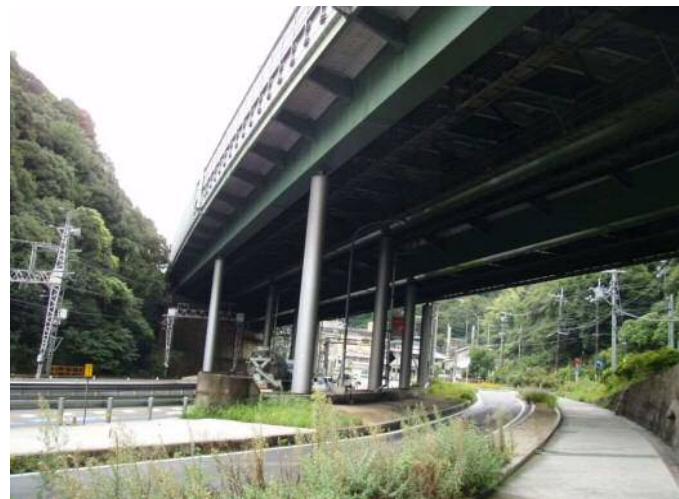
写真-1 追分橋（施工前）

橋梁の概要を図-1及び写真-1に示す。

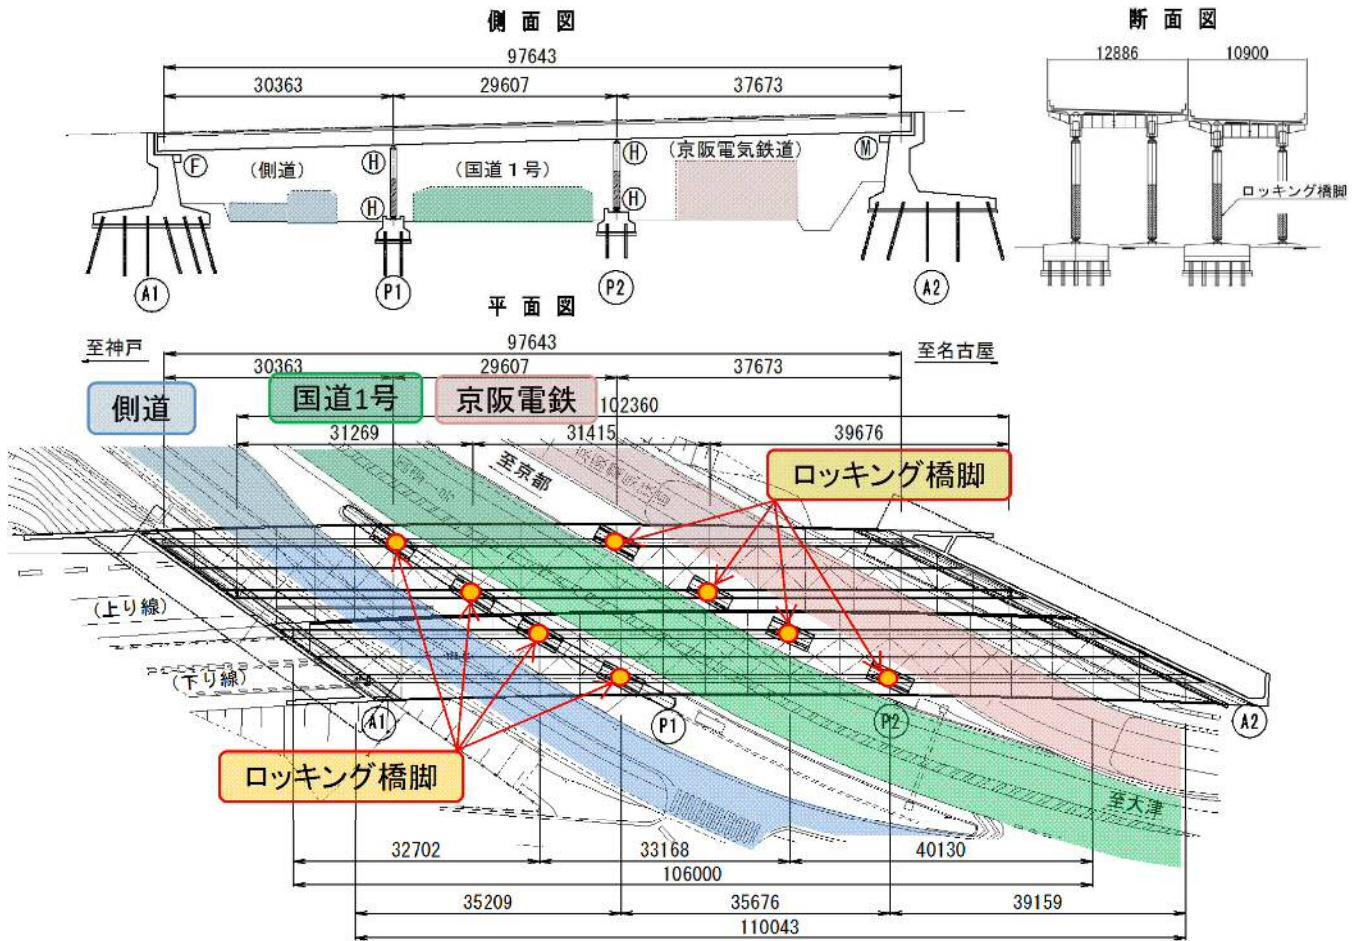
図-1 追分橋（上下）対策前一般図

本橋は独立した上下線 2 橋からなり、両端部支点は RC 逆 T 式橋台により、中間支点は鋼製のロッキング橋脚（橋脚柱の上端及び下端それぞれがピボット支承によるヒンジ構造）により支持されている。

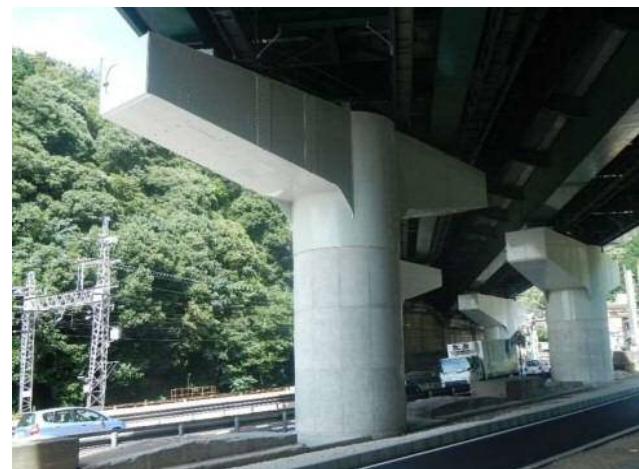
写真-2 追分橋（施工後）

本工事では大規模地震対策として、ロッキング橋脚を水平力が負担できる新設の鋼コンクリート複合構造橋脚に改築し、既存支承を免震支承に取り替え、上部構造の慣性力を各下部構造に分散させるとともに、長周期化とエネルギー吸収による減衰の向上により、大規模地震に対応できる免震構造に改良した（写真-2）。

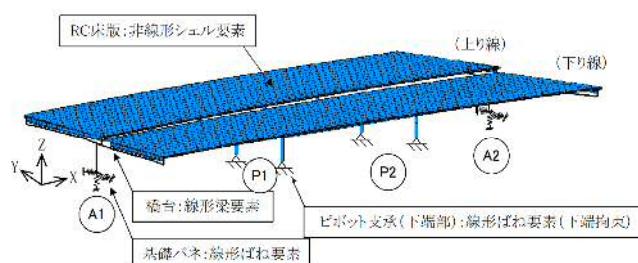
図-2 解析モデル概要図

各部材の諸元は、竣工時、その後の補修・補強施工時および平成 8 年の耐震検討時の各設計図面、報告書に基づいて算定した。各部材のモデル要素一覧を表-4 に、解析モデル概要図を図-2 に示す。

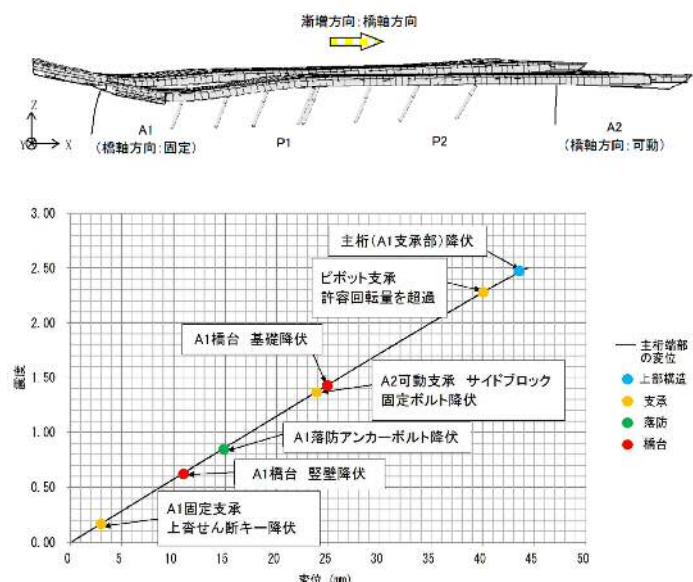
図-3 プッシュオーバー解析結果 (橋軸方向)

橋軸方向について解析結果の P- δ 曲線図を図-3 に示す。

本解析結果では、端部の支承が早期に損傷し、仮に支承機能を補強したとしても橋台の躯体及び基礎構造が降伏に到ることが予測された。

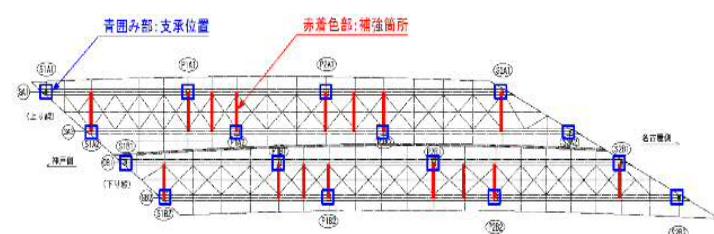
図-5 横桁補強位置

免震構造化後の動的解析による照査結果では、上部構造の内、主桁は全て弾性域に収まり、横桁もほぼ弾性域に収まったが、支点付近の横桁は一部で塑性化が見受けられた。

また、現況照査時に見受けられた橋梁全体の曲げ変形及び、捩れ変形の抑止を目的として、支点近傍の横桁を鋼部材による補強を行った（補強箇所は図-5）。

動的解析により塑性化が見受けられた支点付近の横桁について、下フランジ側に鋼部材を高力ボルトにて取り付け、補強を行った（写真-14）。

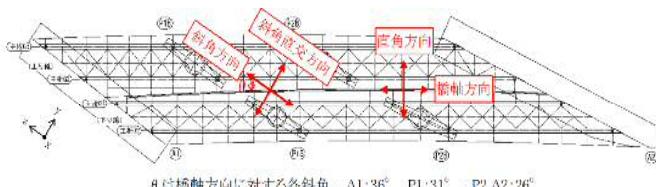
図-6 地震波入力方向

上部構造に支配的な地震波の入力方向は橋軸方向と橋軸直角方向であり、各下部構造に支配的な地震波の入力方向は各下部構造の斜角方向と斜角直交方向であるため、入力方向は図-6に示す橋軸、橋軸直角、各斜角及び各斜角直交方向の合計8方向とした。

θは橋軸方向に対する各斜角、A1:36°、P1:31°、P2 A2:26°

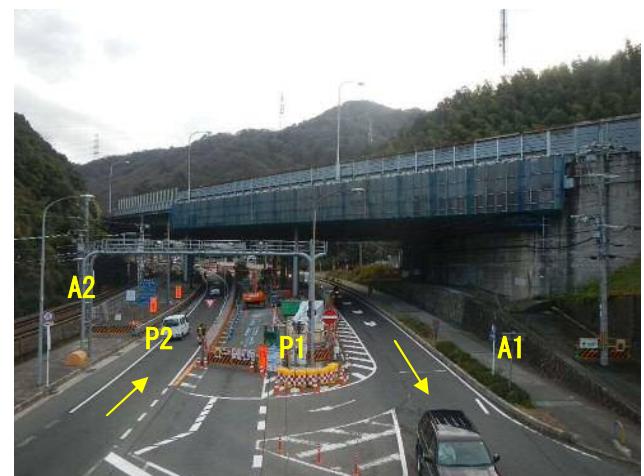
写真-3 P1 橋脚施工時状況

そこで、側道を国道1号本線として使用できるよう改良し供用させることで、常時、国道1号上下線を確保し、一般交通の遮断を回避した。残りの1車線分を終日占用帯として規制し、作業ヤードとした。又、施工場所に応じて終日占用帯を切り替える事で、P1及びP2橋脚の施工に対応した（写真-3及び4）。

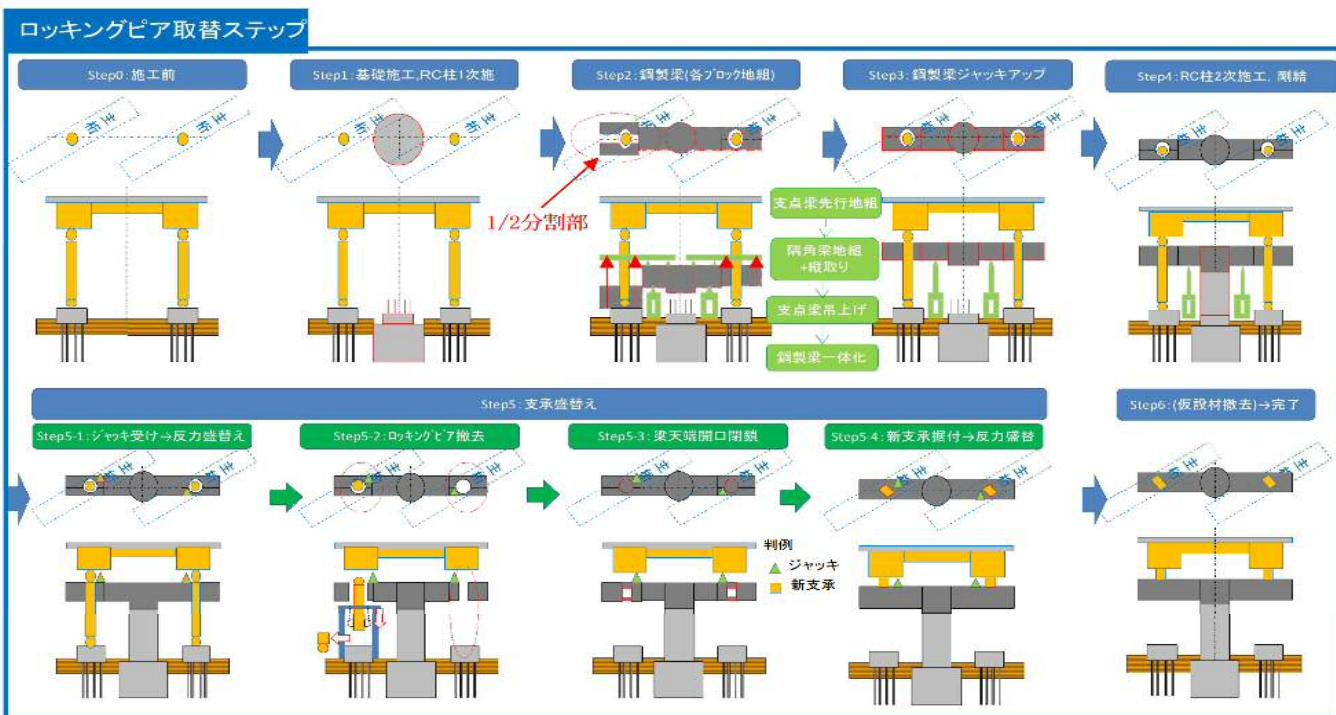
図-8 施工ステップ

低空間かつ狭隘な施工ヤード内で橋脚の建設を行うため、図-8に示す施工ステップを立案して施工を行った。

Step-1：基礎及びRC柱1次施工

Step-2-1：貫通ブロック（鋼製梁先端部）架設

Step-2-2：鋼製梁部材地組み・横取り・縦取り

Step-3：鋼製梁一体化とジャッキアップ

Step-4：RC柱2次施工と剛結部施工

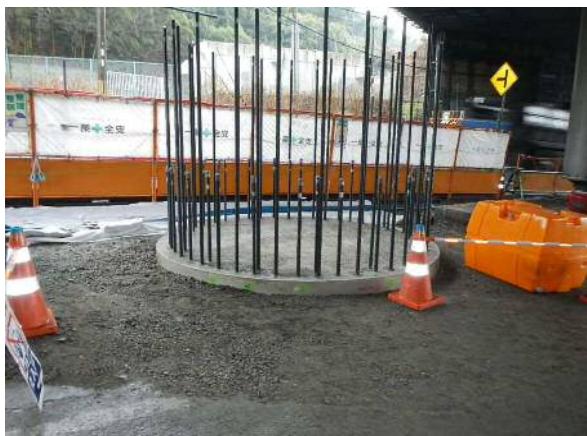
写真-5 基礎工及びRC柱1次施工完了

深基礎杭基礎及びRC柱の最下部を先行して施工した（写真-5）。

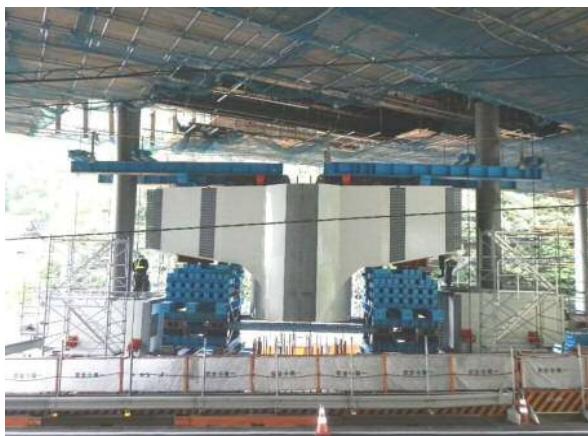
写真-9 鋼製梁一体化・吊上げ

前述のStep-2-1で架設したブロックを油圧ジャッキ及び総ネジのPC鋼棒を用いて吊り上げ（写真-9）、梁全体を連結した。その後、梁の下にジャッキを設置し、梁上の吊り上げ設備解体後に所定の高さまで嵩上げを行った（写真-10）。

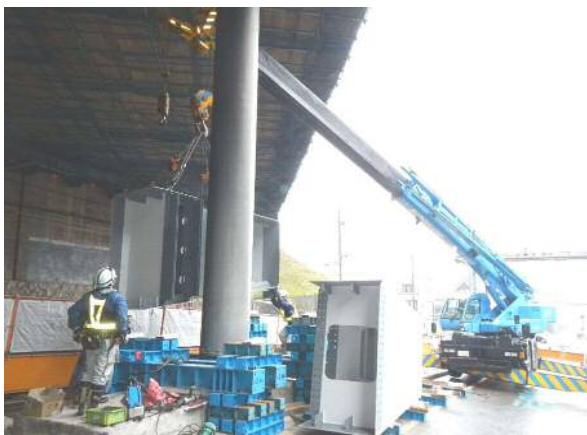
写真-6 貫通ブロック（鋼製梁先端部）架設

既設橋脚柱を挟み込む形に分割した鋼製梁の先端部の小ブロックを小型クレーンを用いて架設した（写真-6）。上空制限のある中での架設となるため、所定位置より低い位置での架設完了となる。

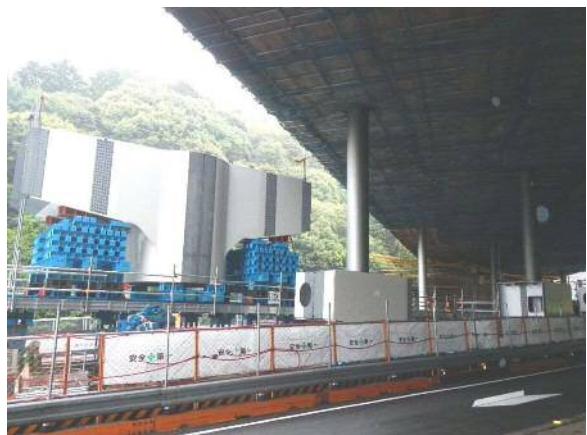
写真-7 鋼製梁部材（移動前）

鋼製梁先端部以外のブロックは、上空制限の無い位置で大型重機を用いて地組立てし、軌条設備及び油圧ジャッキを用いた横取り・縦取り工法にて所定位置まで移動した（写真-7及び8）。

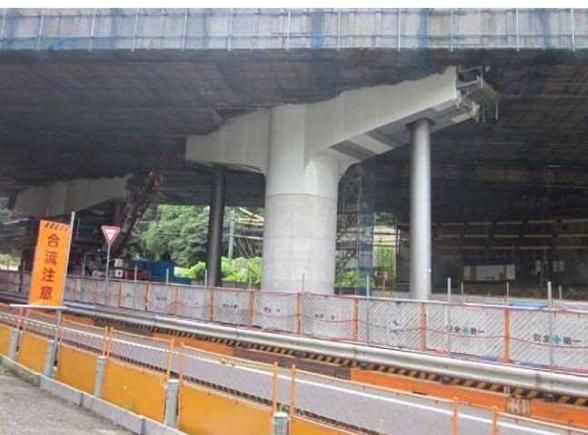
写真-11 新設橋脚完成

先行して施工したRC柱基部と鋼製梁間のRC柱を構築した後、鋼製梁とRC柱との剛結部を施工して新設橋脚を完成させた（写真-11）。剛結部には高流动コンクリートを使用し、鋼製梁隅角部内にも充填を行った。

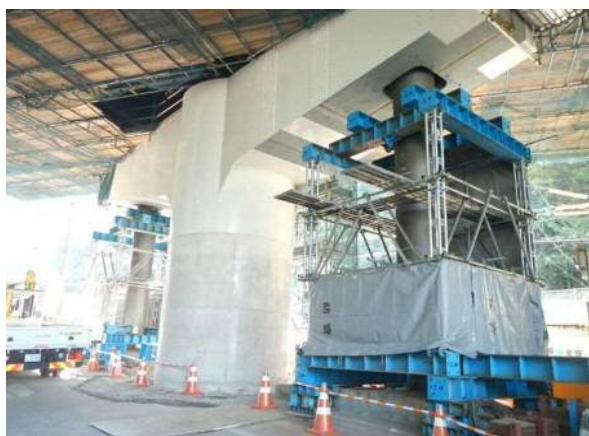
写真-12 既設ロッキング橋脚の撤去

上空制限があるため、既設橋脚の撤去には大型重機が使用できること、柱が新設橋脚の梁内部を貫通している状態で上下方向しか自由度がないことを勘案し、既設橋脚を撤去設備で周囲から支持して下部から順次輪切りブロックに切断して撤去する

「ダルマ落とし方式」を考案した（写真-12）。なお、撤去設備は既設橋脚の重量を支持すると共に、撤去中に柱が不安定とならないよう転倒防止機能も兼ね備えている。

既設橋脚内には中詰めコンクリートが充填されていたため、外側の鋼管部分はガス切断で、内部のコンクリート部分は湿式のワイヤーソー工法で切断した。

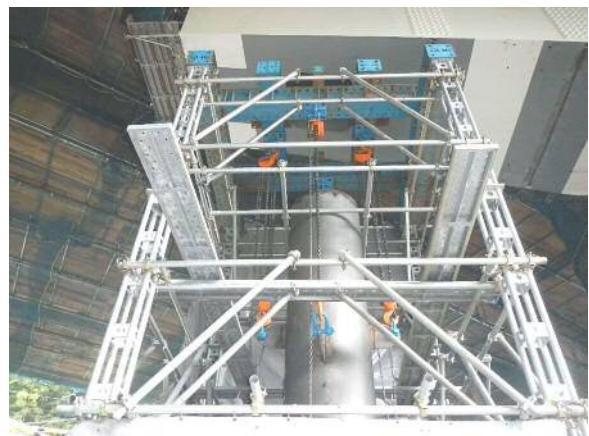
写真-13 既設ロッキング橋脚の支持

既設橋脚の支持は、橋脚側に吊り金具を溶接にて取り付け、チェーンブロックを介して撤去設備に吊り下げ支持させる構造とした（写真-13）。

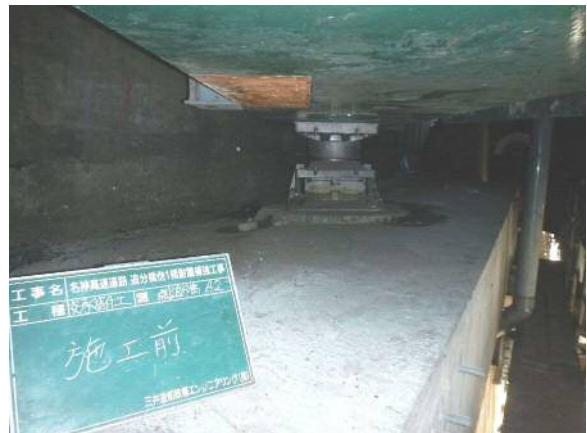
写真-15 端支点支承取り替え前

橋梁全体を免震化するため、端支点部の支承を免震支承に取り替えた（写真-15 及び 16）。

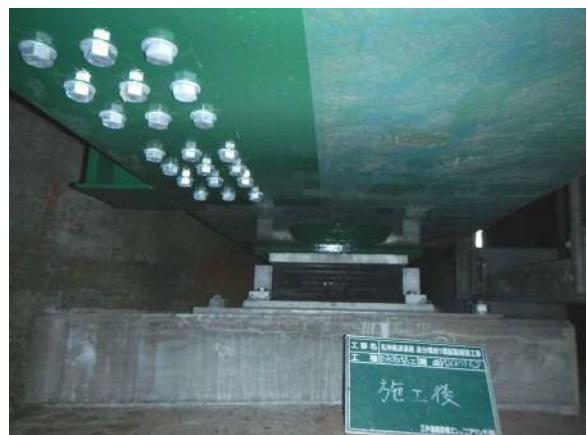
写真-16 端支点支承取り替え後

支承高の変化は、台座コンクリートを増設し、対応した。
