## 床版の高耐久化(九年橋調査)

大正時代の鉄筋コンクリート床版が長期間使用できた要因を探る

### 90年以上の使用に耐えた歴史的橋梁

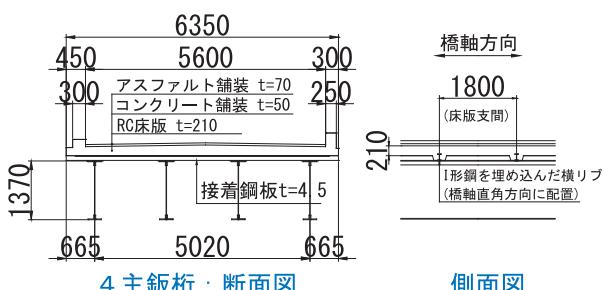
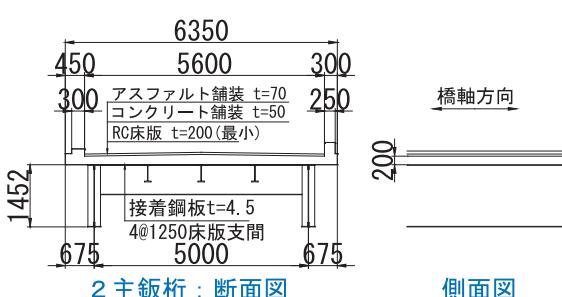
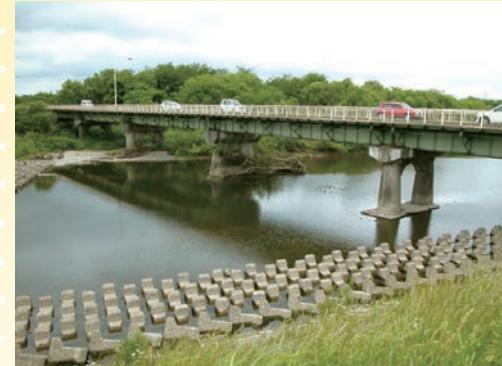
九年橋全景(大規模修繕前)

九年橋は、岩手県北上市の一級河川和賀川に架かる単純鉄筋桁17連の橋梁です。大正11年に左岸側の8径間が架設され、河川の拡幅に伴い昭和8年に右岸側の9径間が架設されました。昭和46年～60年にかけて活荷重の見直し対応や、予防保全の観点より鉄筋コンクリート床版(以下、RC床版)の鋼板接着補強等を施することで、厳しい使用環境に耐え、建設から80年および90年以上にわたり供用されたのち、床版劣化や幅員が狭い等の要因から平成27年度に床版取替が行われました。

4主鉄筋(左岸)	2主鉄筋(右岸)
施工年	大正11年	昭和8年
形式	単純4主鉄筋8連	単純2主鉄筋9連
支間長	21.5m	16.8m

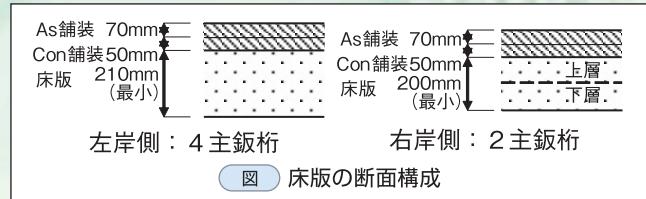
図 床版の断面構成

- コンクリート舗装が健全な場合、舗装を含む床版の断面増により応力が約20%低減し、現行基準の必要床版厚をも満足。  
 $\text{コンクリート舗装厚} + \text{床版厚} = \text{必要床版厚}$   
→現行基準を満足

床版厚(㎜)	鋼板接着前			鋼板接着後		
	200	250	200	作用	許容	作用
主鉄筋 応力度 (N/mm <sup>2</sup> )	不等沈下なし 80	120	63	120	19	120
不等沈下考慮 (N/mm <sup>2</sup> )	244	175	194	175	38	175

不等沈下の影響大  
応力度3倍に増加

増厚効果  
20%低減

補強効果  
85%低減

- 4主鉄筋では床版劣化前に予防保全的に鋼板接着補強。  
→活荷重による発生応力が約1/6となり、非常に大きな補強効果。

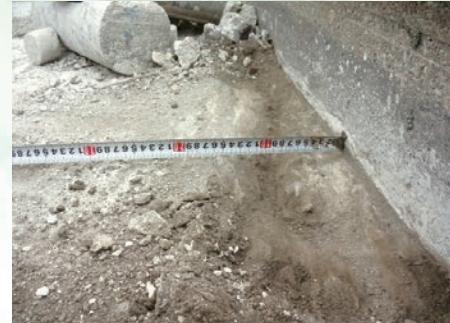
《写真》路肩部の凍害による土砂化(舗装劣化部)

### ① 排水計画の不備(排水溝・防水層がない)

→床版上面の滲水に起因する凍害

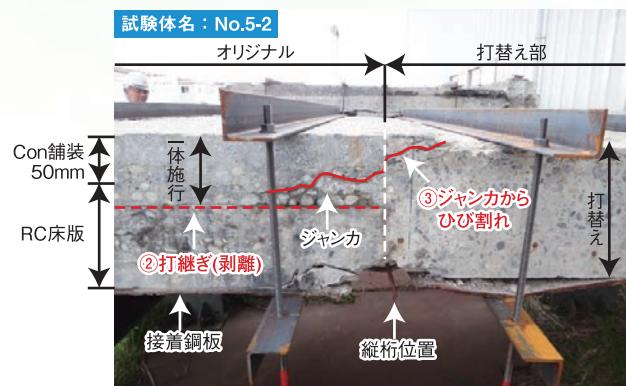
### ④ 2主鉄筋の縦桁に起因する不等沈下の影響(応力度3倍)

→2主鉄筋は4主鉄筋より早く劣化

《写真》2主鉄筋の撤去床版
