平成26年度 四国3協会合同技術講習会

道路ネットワーク維持管理の必要性 と鋼橋の更新時期について

— Fix It First (まず修繕を) —

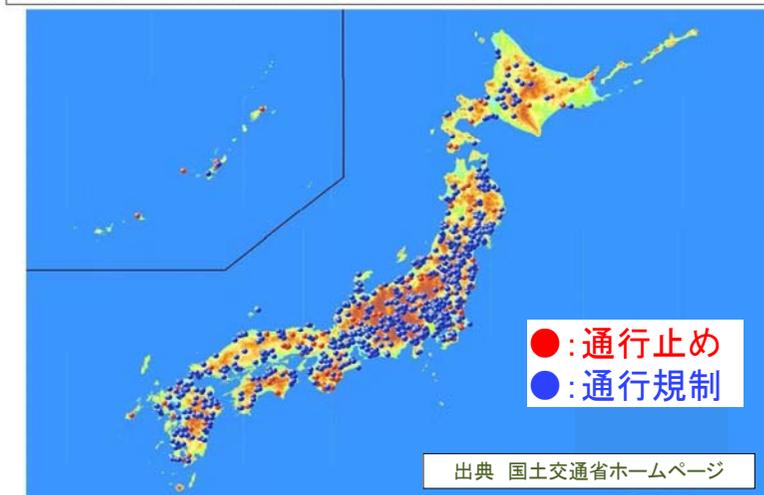
【全国】通行止め・交通規制橋梁位置図
(平成24.4時点、橋梁L=15m以上)

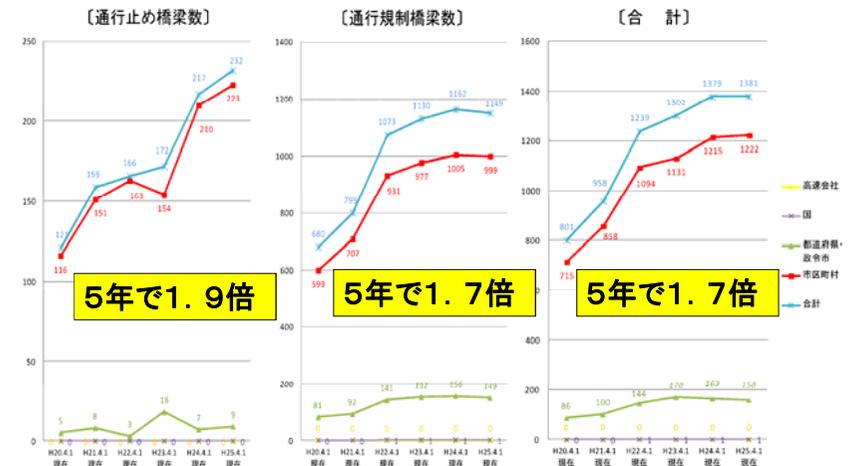
全国橋梁の通行規制等橋梁数の推移(15m以上)

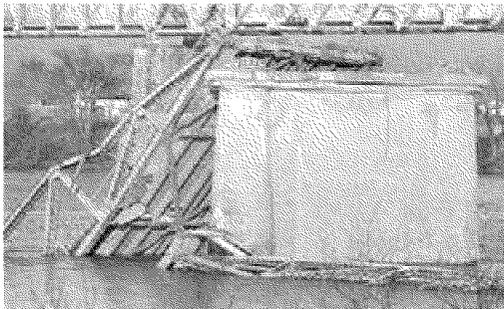
アメリカシルバー橋(吊橋)の落橋

発生日時:1967年12月15日(供用39年)
 事故:46人が死亡

- アイバー型式のメインケーブル破断による落橋

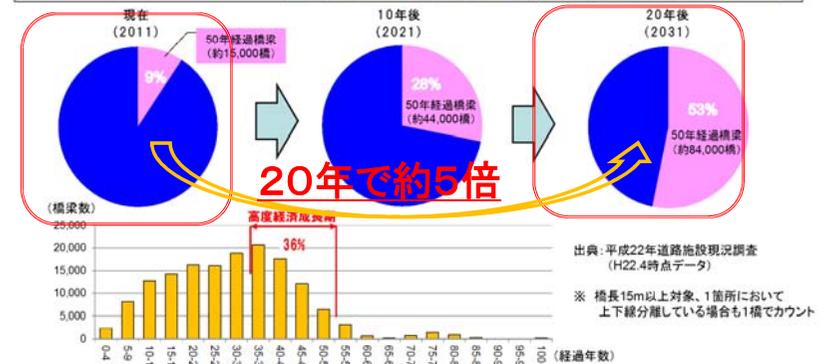
- 我が国の橋梁(橋長15m以上)は約15.7万橋(約157,000橋): (内、自治体管理橋梁数: 90%)
- 全国の橋梁における築後50年以上割合は9%存在(2011年時点)
10年後(2021年)には28%、20年後(2031年)には53%
- 自治体管理の橋梁における築後50年以上の割合は10%存在(2011年時点)
10年後(2021年)には28%、20年後(2031年)には54%

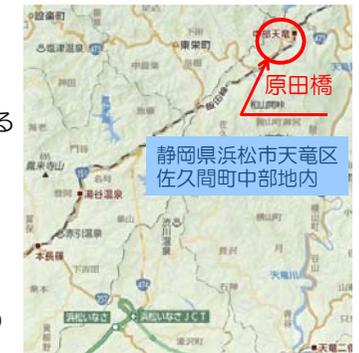
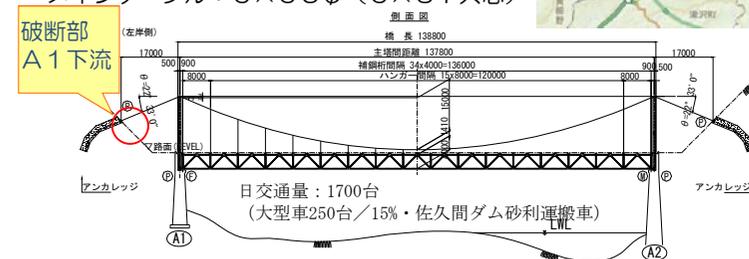
4.1.1 橋梁諸元

橋 長：138.8m 幅 員：5.5m

上部構造：単径間補剛吊橋

メインケーブル：6×65φ(6×37共芯)

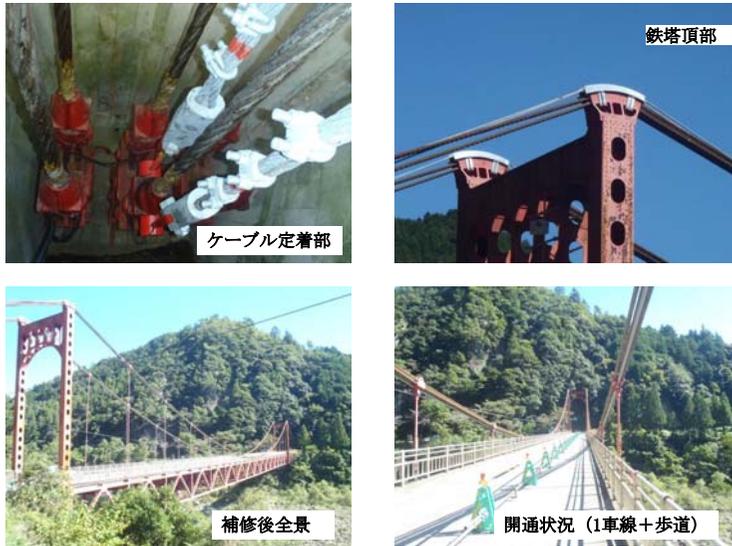
4.1.6 補修後の状況

現場施工日数 1 1 日間で完成 (6/14~6/25)

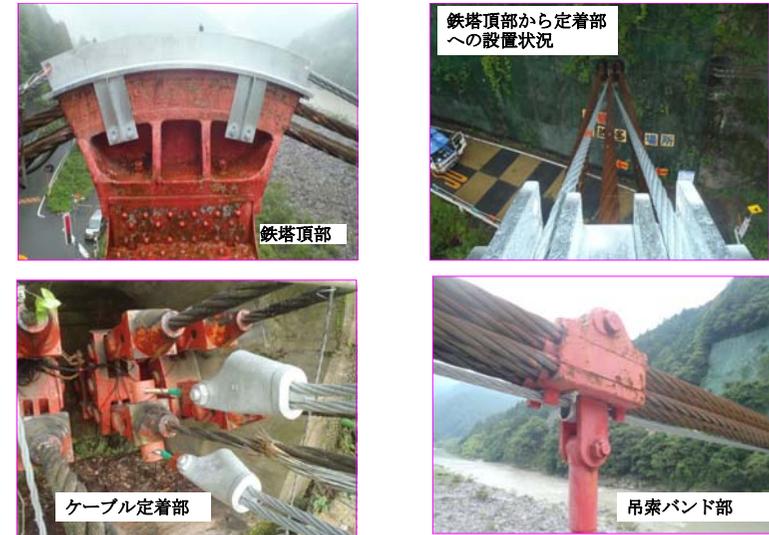
4.1.7 補修後の各部詳細

追加ケーブル設置状況

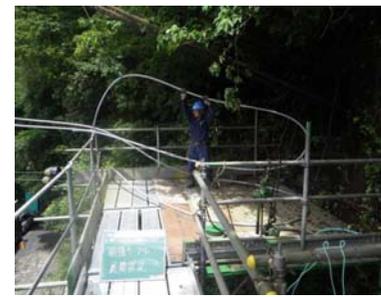
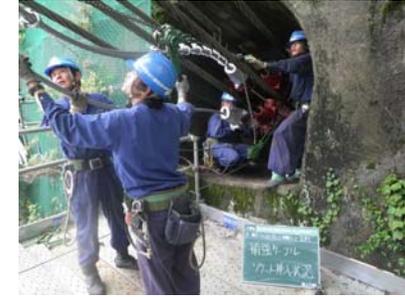
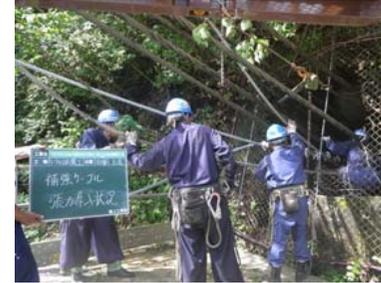
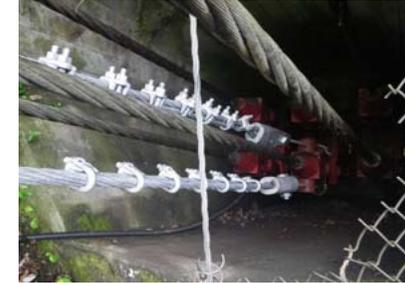
4.9 現場施工(ケーブル展開)

メインロープ (30φ)
パイロットロープ (9φ)

メインロープの高所作業者による設置

メインロープの1Aへの引込み

追加ケーブルの定着部への引込みおよび設置作業状況

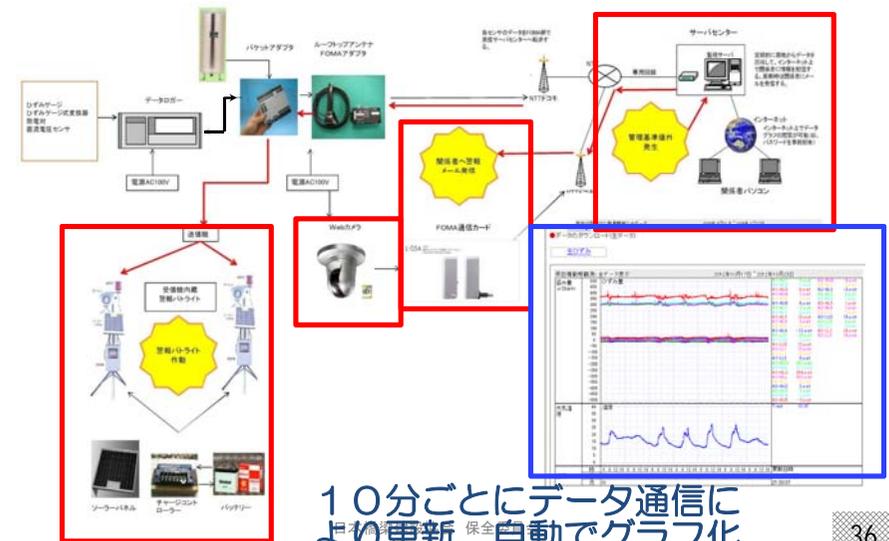
モニタリング全体システム

ケーブル部を中心にモニタリング
→異常値検出時は自動で携帯にメールで通報

10分ごとにデータ通信により更新 自動でグラフ化

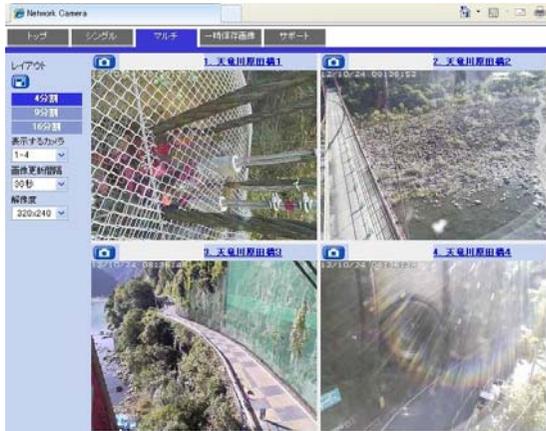
ウェブカメラ

- 10分ごとにデータ通信により更新
- 遠隔操作により、パソコン上でズーム・方向操作可能

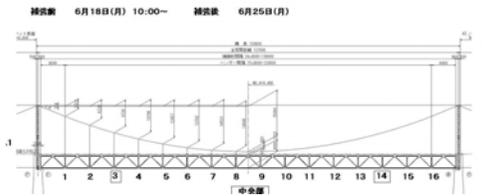
4.11 セーフティケーブルの効果確認

補強前および補強後の輪荷重走行試験の実施 (6/18, 6/25)

- 試験荷重：ダンプトラック15t×2台
[・交通解放時荷重：トラック8t×1台
+乗用車1t×10台]
- 試験結果：セーフティケーブルの負荷張力の確認等、効果が十分であることが証明できた。

ダンパー	ダンパーの走行方向	基準位置からの中央位置で確認します
CASE-1	1台	橋点3-19m
CASE-2	1台	橋点9-9m(中央)
CASE-3	1台	橋点14
CASE-4	2台	橋点3
CASE-5	1台	荷重100kN程度
CASE-6	2台	荷重200kN

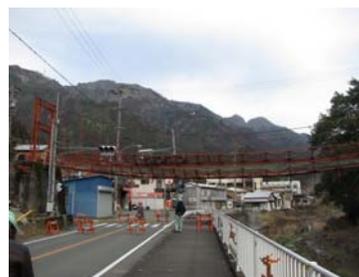
下流→上流 (跨道部は国道152号)

原因: アンカー部のターンバックルが腐食し、破断。
老朽化が原因と推定される。

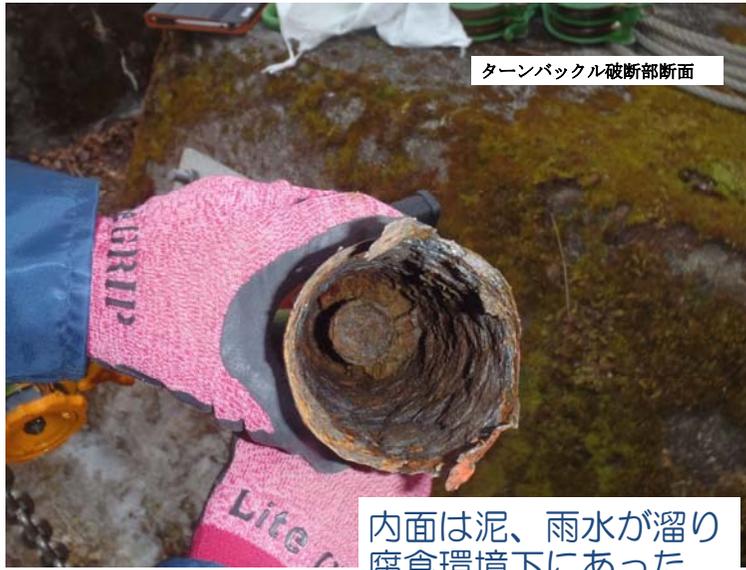
ターンバックル破断面断面

内面は泥、雨水が溜り
腐食環境下にあった

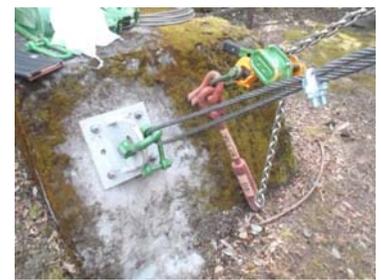
主索引込み用アンカーの設置

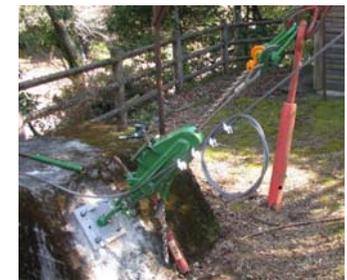
主索引込み装置

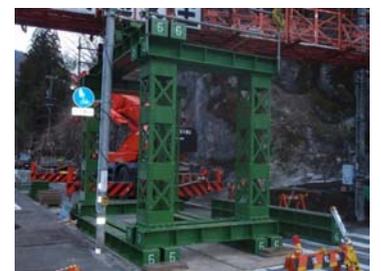
床組仮受け用ベント設置
(第3ブロック)

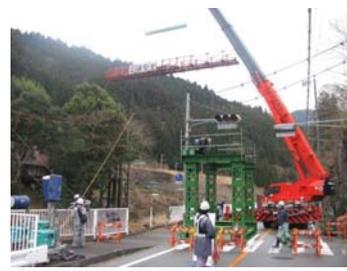
床組撤去状況

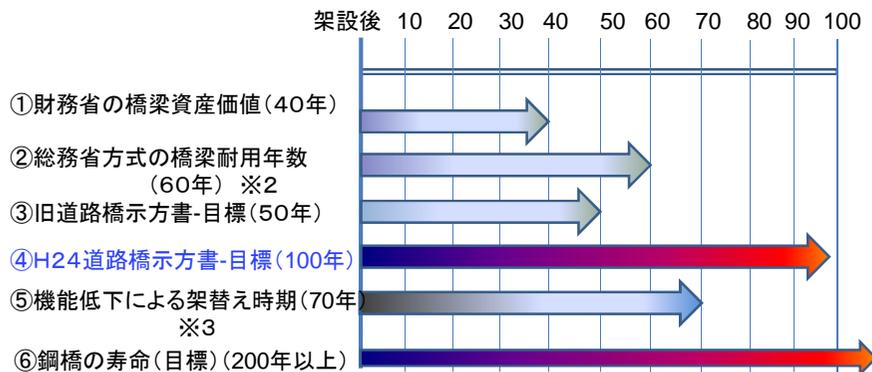
6.2 鋼橋の寿命はあるか？

※2 総務省方式と呼ばれる公会計より、橋梁の耐用年数は一律60年で減価償却されている。

※3 国土交通省資料—機能低下による架け替えの橋梁の多い年数

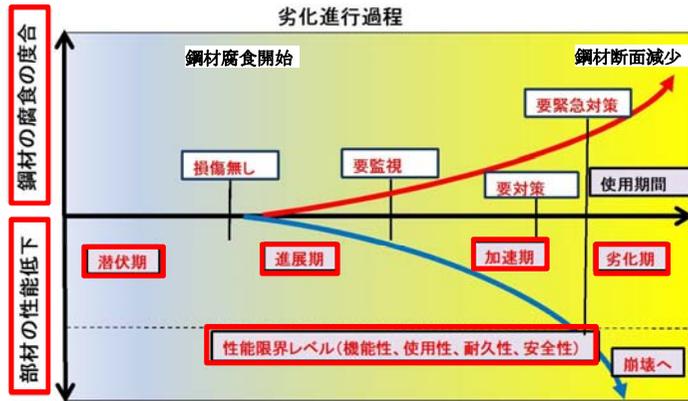
6.3 鋼橋の劣化進行過程

要緊急対策	: 損傷が著しく構造物の安全性が短期間に失われる可能性のある場合
要対策	: 劣化(フクレ、ワレ、ハガレ)が相当範囲に広がっている場合
要監視	: 劣化が部材に発生しているが、即時対策が必要でない場合
損傷なし	: 損傷がない場合

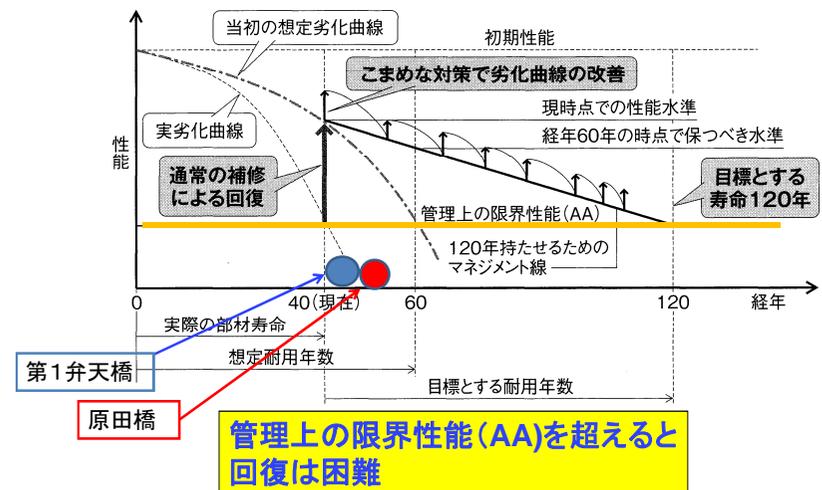
6.6 こまめな対策で劣化曲線を改善

第1弁天橋

原田橋

管理上の限界性能(AA)を超えると回復は困難
