トルコ共和国 第1ボスポラス橋の工事報告

－ 長大吊橋の大規模保全 －

海外事業委員会

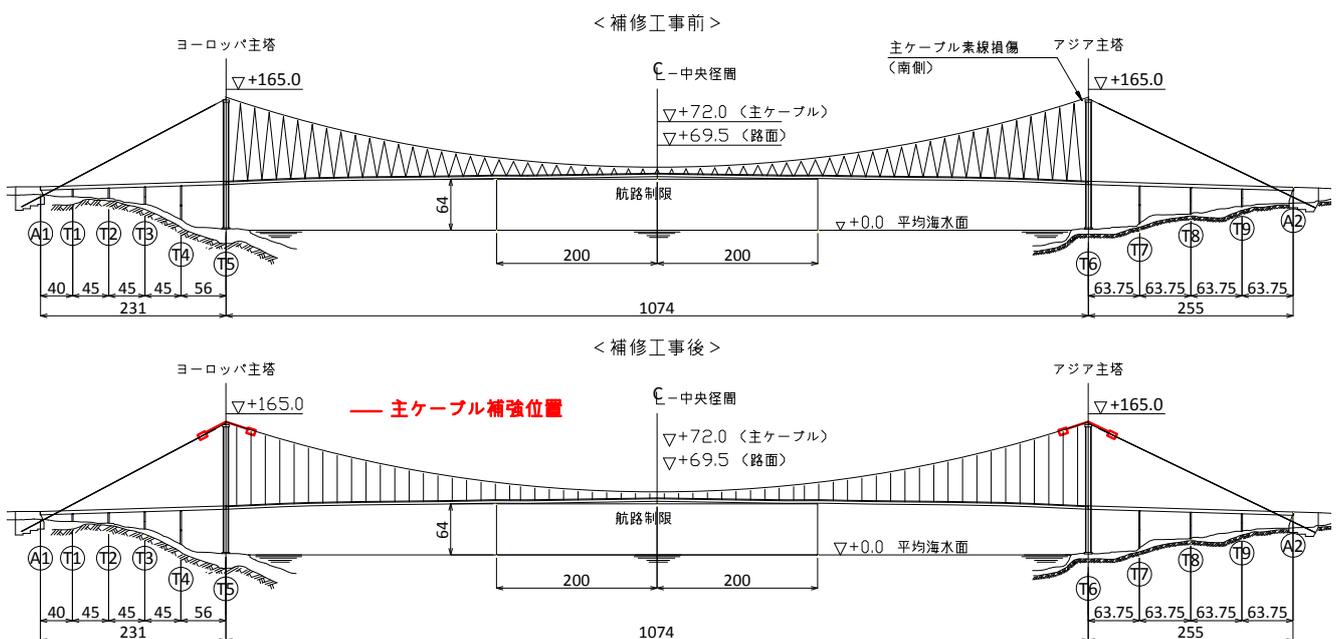
図-1 一般図

橋梁管理者であるトルコ道路庁は2012年に第1ボスポラス橋の健全度調査を実施し、その結果として長寿命化を目的とした大規模補修工事の実施を決定した。この工事にはさまざまな工種が含まれているが、本報告では特徴的な3つの工種であるハンガー取り替え、主ケーブル補強及び送気乾燥システムの導入について述べる。図-1に工事実施前後の一般図を示す。

第1ボスポラス橋のハンガーは当初図-1に示すような斜めハンガー形式が採用されていた。しかし、斜めハンガーは疲労耐久性に問題があるという報告もあ

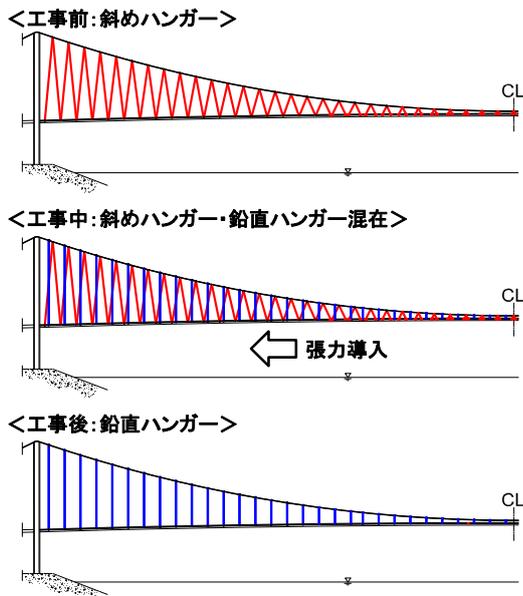
図-2 ハンガー取り替え手順

- 補剛桁と主ケーブルに新設鉛直ハンガー定着部材を設置
- 新設鉛直ハンガーを設置
- 張力導入により吊橋の死荷重を既設斜めハンガーから新設鉛直ハンガーへ移行
- 既設斜めハンガーを撤去
- 鉛直ハンガー張力の調整

図-2 にハンガー取り替えの概略図を示す。

鉛直ハンガーの定着点は、既設斜めハンガーの定着点とは異なる。そのため、まず鉛直ハンガーの定着部材（補剛桁側：ガセットプレート、主ケーブル側：ケーブルバンド）を設置する必要があった。次に、新設ハンガーを設置し、鉛直ハンガーに張力を導入することで既設ハンガーの張力を抜くこととした。ハンガーの基部は写真-1 に示すように、ジャッキでロッドの長さを調整することで張力調整ができる構造になっている。その後斜めハンガーを撤去し、新設ハンガーの

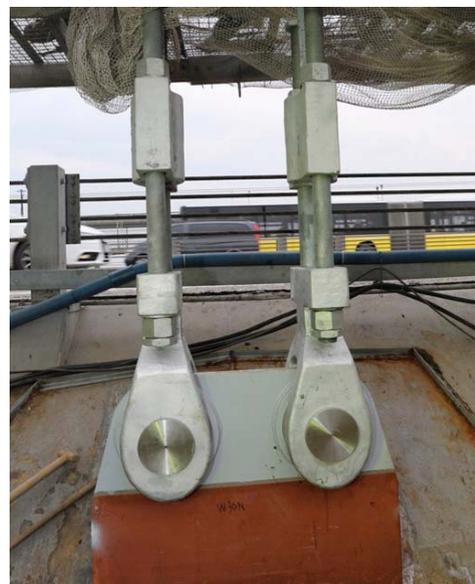
写真-2 張力調整後のハンガー基部

張力確認を行い、必要に応じて張力調整を行った。写真-2 に張力調整後のハンガー基部の状況を示す。

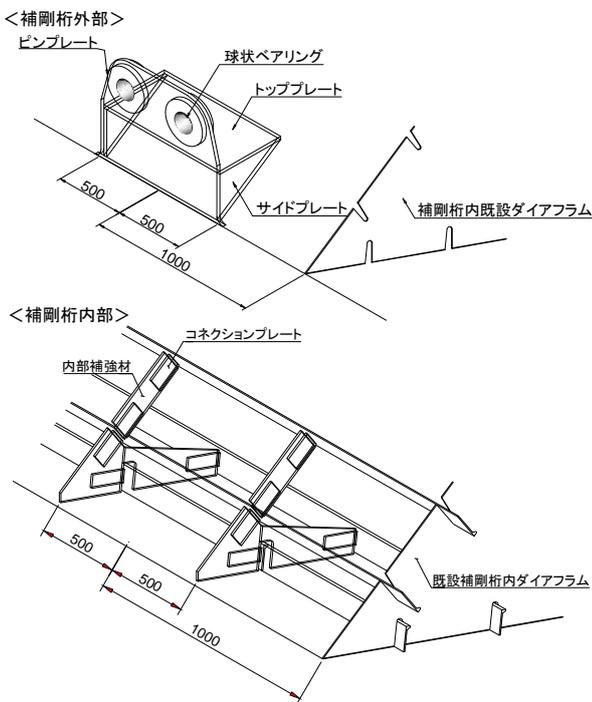
図-3 ガセットプレート配置

ガセットプレートは図-3 に示すような、ハンガーを補剛桁に定着するための部材である。ガセットプレートはピンプレート、サイドプレート、トッププレート及び補剛桁内の補強部材で構成されている。新設ガセットプレートの設置位置は補剛桁ダイヤフラムから1m離れた位置である。ガセットプレートは補剛桁に溶接で接合されているため、施工前に溶接施工要領書を

作成し、それに適合した溶接施工試験を行った。溶接施工試験には実寸大模型を用い、施工手順の確認および改良を行った。ピンプレートの溶接で最も難しかった点は、溶接後の鉛直度の確保であった。ピンプレート基部は構造上狭隘部になるため、片側から大熱量の溶接を行わなければならない、熱収縮により傾いてしまうことは避けられなかった。溶接前にピンプレートを鉛直に据え付けて治具で拘束した場合、溶接部には大きな残留応力が発生することになる。そこで溶接後に鉛直度が確保できるように、溶接による変形量を溶接施工試験結果より推定し、溶接前のピンプレートの設置角度および溶接手順を決定した。

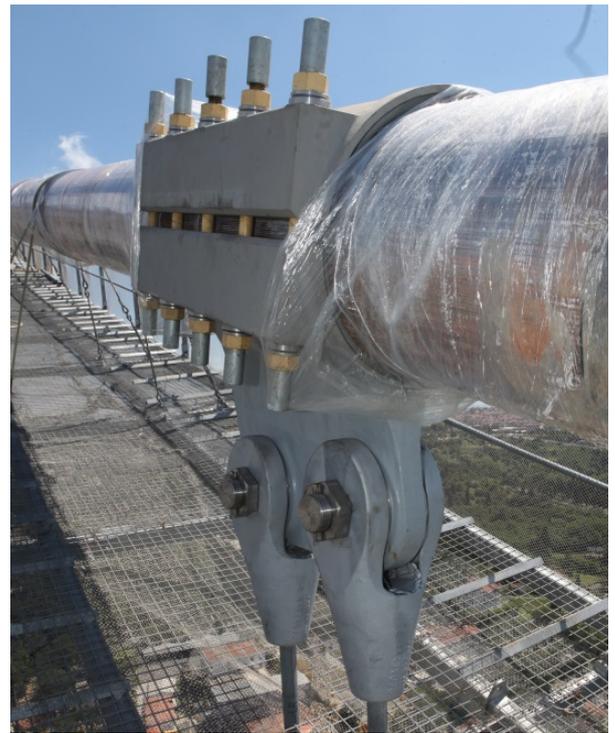
写真-3 ケーブルバンド

ケーブルバンドは写真-3 に示すように、ハンガーを主ケーブルに定着するための部材である。

主ケーブルと鉛直ハンガーの交角は場所により異なるため、設置場所の主ケーブルと鉛直ハンガーの角度に応じて、ケーブルバンドを6種類のタイプにグルーピングして製作を行った。

新設ケーブルバンドは、基準温度(20℃)でハンガーが鉛直となる位置に設置しなければならなかった。

そのため、補剛桁の新設ガセットプレート設置後、その位置を基準としてトータルステーションを使用し、主ケーブル上に投影した位置にマーキングを行った。主ケーブルは活荷重及び温度の影響によって常に動いている状態にあるので、活荷重の影響をできるだけ小さくするために計測は深夜に行った。また、温度の影響を考慮するため、解析によって温度差による補剛桁と主ケーブルの相対変位量を算出し、計測値の補正を行った。解析には全橋モデルを作成し、主塔塔頂と主ケーブルのサグ点の測量を行い解析値と比較を行うことで、解析精度の妥当性を評価した。ケーブルバンドの設置前に、コンパクションマシンで主ケーブル断面形状の整形を行い、その後、ケーブルバンドを設置した。ケーブルバンドボルトの設計軸力は375 kNであったが、初期軸力として435 kNを導入した。一般的にケーブルバンドボルトの軸力は時間の経過と共に徐々に減少することが知られている。特にボルト軸力導入直後は急激に軸力が低下する。そのため、軸力が将来最終的には設置時から15%低下することを想定して初期導入軸力(435 kN)を決定した。ケーブルバンドボルト軸力を確認するために施工期間中に、ケーブルバンド設置後、ラッピングワイヤ設置後、ハンガー取り替え後の合計3回軸力計測を実施した。ケーブルバンドボ

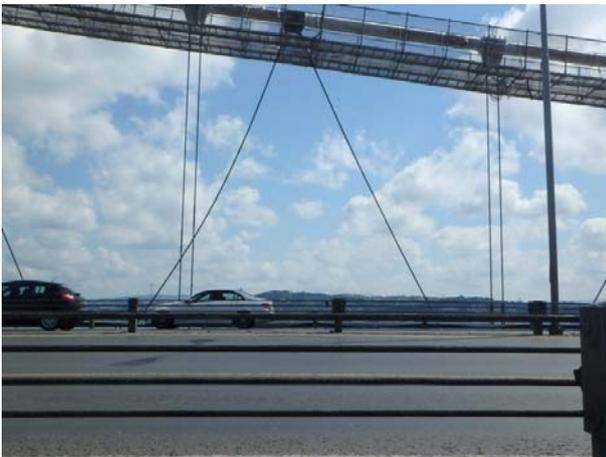
写真-4 新設ハンガー張力導入状況

すべてのハンガー設置後、中央径間の中央から主塔に向かって段階的に新設ハンガーに張力を導入していった。新設ハンガーに張力を導入することにより死荷重が既設ハンガーから鉛直ハンガーへ移行し、既設ハンガー張力が解放されるよう導入張力を決定した。写真-4 に新設ハンガー張力導入によって、斜めハンガーが緩んでいる状況を示す。

その後既設ハンガーを撤去、および新設ハンガーの張力計測を実施し、ハンガー張力が許容値を超過している箇所は張力調整を行った。調整は隣接するハンガーへの影響も考慮しながら行い、最終的にすべてのハンガー張力が設計張力の 5%以内であることを確認した。

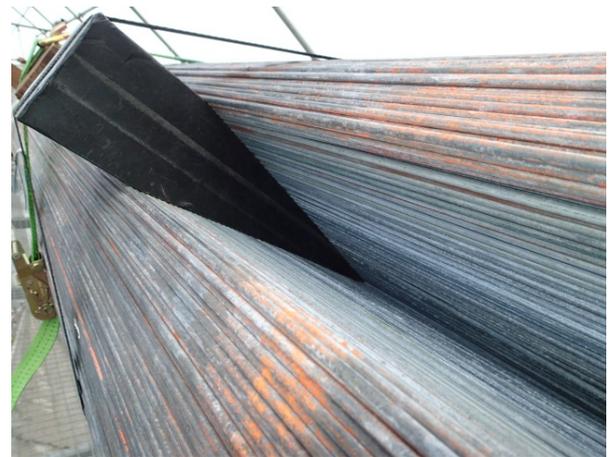
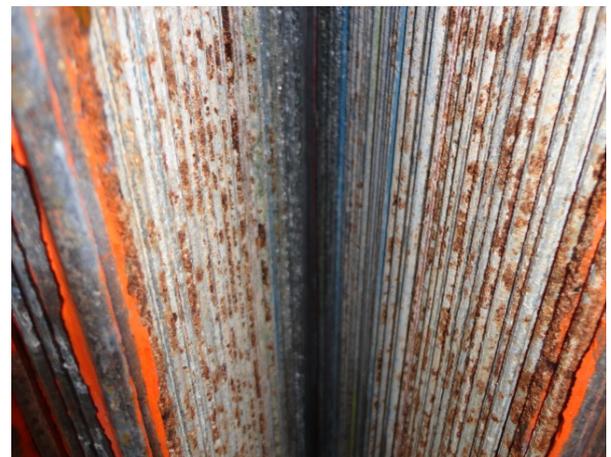
写真-5 主ケーブル開放調査状況

本工事には主ケーブルのラッピングワイヤの取り替えも含まれており、ラッピングワイヤ撤去後に主ケーブル内部の腐食状況確認を行った。写真-5 に主ケ

全体をとおして主ケーブル上部は軽い白錆、主ケーブル下部は赤錆の発錆が確認された。建設後 45 年が経過していることを考慮すると、損傷があるのは主に表面で、全体的には概ね健全であるといえる。

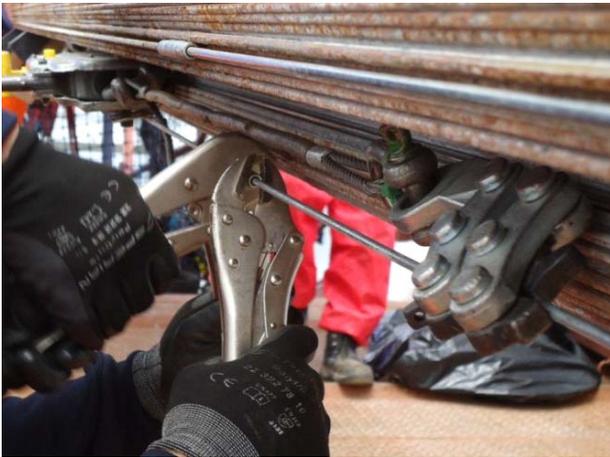
写真-6 新旧素線接続状況

破断している素線が見つかった場合は、損傷部位を切除し、新しい素線を専用のターンバックル付きのフェールールを使用して、張力導入のうえ再接続した。写真-6 に素線接続作業状況、および写真-7 にターンバックル付きフェールールを示す。

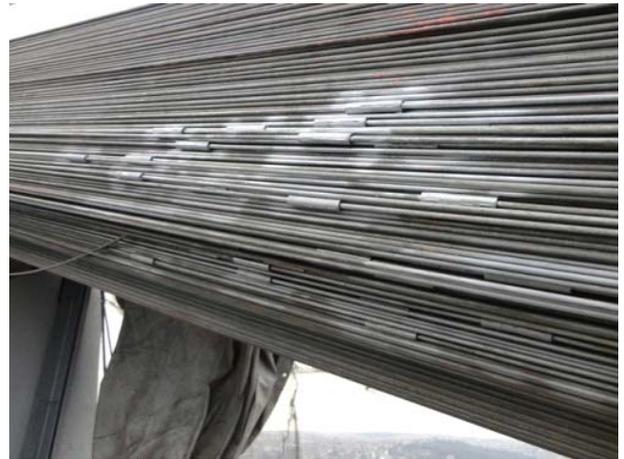
写真-9 素線修復後の状況

ルを用い素線を接続し、腐食の除去を行った。写真-9に素線修復後の状況を示す。

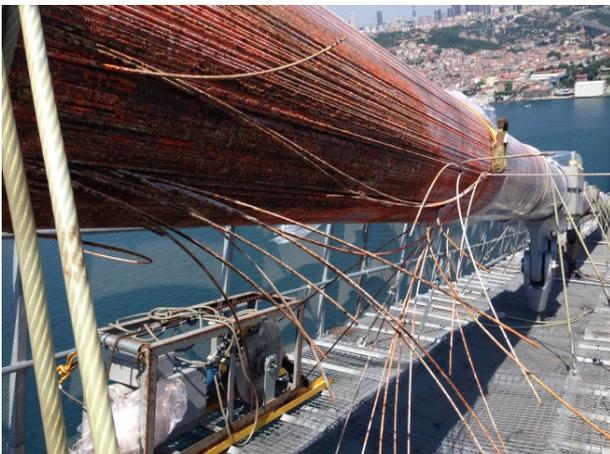
写真-8 塔頂の主ケーブル素線損傷状況

主塔塔頂付近の主ケーブル腐食状況確認を行った際に写真-8 に示すような大規模な腐食と 67 本の素線破断が発見された。破断素線が数本であれば再接合し復旧することも容易であるが、破断本数が多数であったため、これらを完全に修復することは困難であった。そのため暫定処置として張力導入をしないでフェール

当初設計では主ケーブルの安全率は2.4であったが、この腐食・破断により1.93まで減少していることが判明した。そのためトルコ道路庁は安全率を当初の数値

まで復旧させるために、追加工事として主ケーブル補強を全ての塔頂付近で行うことを決定した。

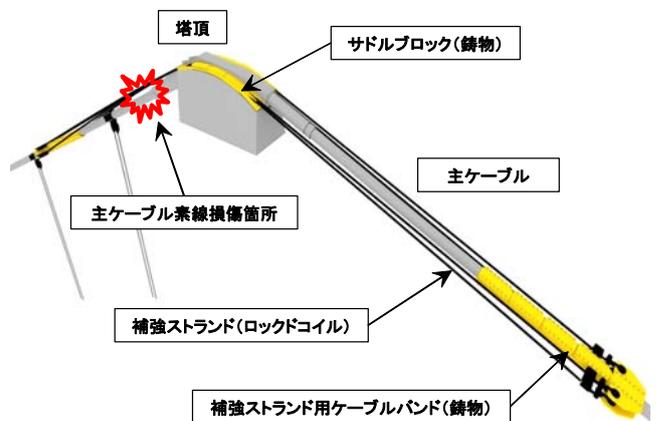
図-4 主ケーブル補強

主ケーブル補強方法として、腐食・破断による断面欠損分を補うために、追加のストランドを主塔付近に設置することにした。図-4に示すように、4本の補強ストランドが主ケーブルの両側に配置され、新たに設置する補強ストランド用ケーブルバンド(以下、「補強用バンド」と示す)によって主ケーブルに定着される構造になっている。

補強用バンドは塔頂から約30m離れた位置に設置し、ストランド張力は補強用バンドと主ケーブル間の摩擦によって主ケーブルに伝達されるようにした。補強ストランドの両端には新設鉛直ハンガーの下端と同様の張力調整機構が備わっている。ストランドに張力を導入することで主ケーブルに作用する応力を低減す

ることが出来る。補強ストランドは、補強用バンド部では上下2段配置であるが、配列が塔頂に向かって徐々に変化し、塔頂付近では水平2列の配置となっている。塔頂にはストランドを支持するサドルブロックと呼ばれる部材を設置した。サドルブロックには溝があり、その溝に沿ってストランドが設置できるようになっている。写真-10 にサドルブロックを示す。

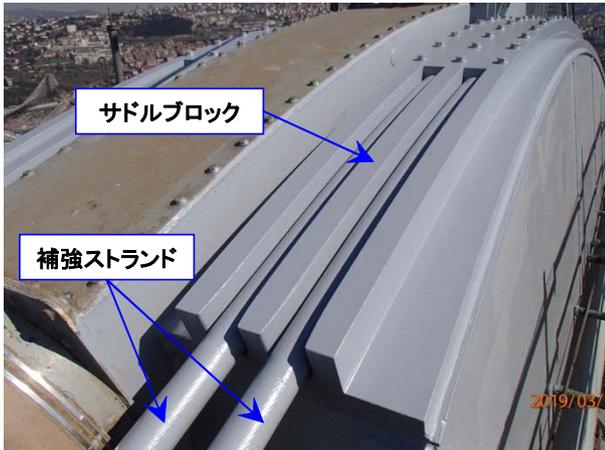
写真-10 サドルブロック

サドルブロックは補強ストランドを塔頂で支持する部材である。補強ストランドの鉛直力は塔頂サドルに支圧として伝達されるため、サドルブロックは塔頂サドルの円弧形状と同じ形状にしなければならなかった。工場での製作性と現場での施工性を考慮し、1部材あたり2m程度の長さのブロックに分割することとしたが、既設塔頂サドルには凹凸があり、サドルブロックと塔頂サドルの接触面の間に隙間が生じることが想定された。そのため、十分な圧縮強度(13 MPa)を持つ

たゲル状の材料を隙間に充填することでサドルブロックと塔頂サドルを密着させた。

サドルブロックは塔頂サドルに溶接で接合することとした。しかしながら、塔頂サドルに使われている材料の情報が不明確であったため、既設材料は軟鋼であると仮定し、適切な溶接方法を確立するためにモックアップ試験を実施した。また、塔頂サドルへの溶接量が比較的大きく、主ケーブル素線への熱影響が懸念されたため、モックアップ試験により主ケーブル素線に接する部材の温度が300℃を超えないように溶接方法を決定した。

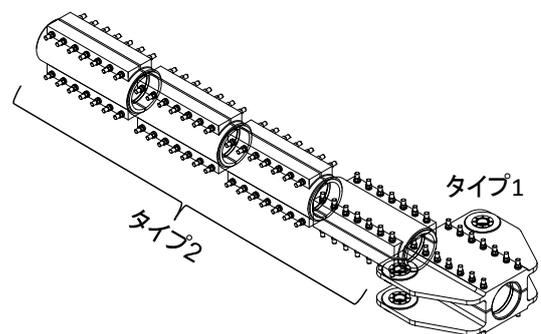
図-5 補強ストランド用ケーブルバンド

補強用バンドは補強ストランドを主ケーブルに定着するための部材である。補強用バンドと主ケーブル間の摩擦によってストランド張力に抵抗するためには、10mの長さの補強用バンドが必要であった。しかしながら、主ケーブルの曲線形状に合わせた10mの長さの補強用バンドを製作し摩擦を確保することは極めて困難であった。また、1部材の重量が12ton程度となるため、現場での施工性が懸念された。そのため、図-5に示すように補強用バンドを5分割(タイプ1:1セット、タイプ2:4セット)することとした。5つ補強用バンドを一体として機能させるために、それぞれの補強用バンド同士を密着させた状態で据え付ける必要があった。そのため、以下のような対策を行った。

- 主ケーブル形状を現地計測し、その結果を反映しそれぞれの補強用バンド端面の角度を決定
- 工場にて仮組立てを行い、補強用バンド形状および密着状態を確認し、精度を確保した

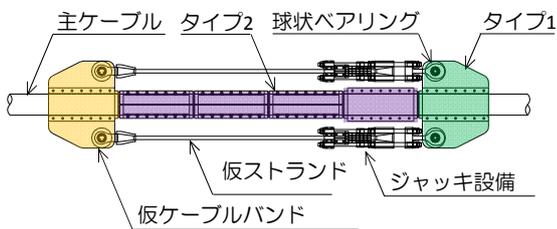
図-6 仮ストランドおよびジャッキ設備

- 現場において補強用バンド設置後、**図-6** に示す仮ストランドおよびジャッキ設備にて補強用バンド全体にプレテンションを与え、それぞれの部材を完全密着させた状態で補強用バンドボルトを固定した。

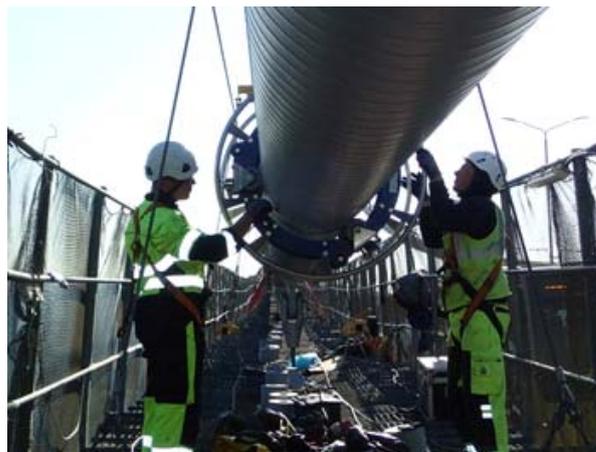
写真-11 エラストメリックラッピング作業

トメリックラッピングには Cable Guard という厚さ 2.3 mm の柔軟性に富み、主ケーブルの被覆に適したポリエチレン系の弾性材を使用した。Cable Guard の色は指定することができ、吊橋本体と同じ色を選択した。Cable Guard はラッピング用の治具を使い、総幅の 50% がオーバーラップするように主ケーブルに巻いていき、どの部分にもラップした層がある状態になっている。均一で気密な層を形成するために、ラッピング作業の後に電気式のブランケットで加熱を行った。Cable Guard の熔融温度は約 132℃ であり、この作業によりラップ層が一体化する。**写真-11** にエラストメリックラッピングの作業状況を示す。加熱プロセスが完了すると、主ケーブル全長にわたりエラストメリックラッピング上面に幅 400mm の滑り止めを施工した。滑り止めにはエラストメリックラッピングと同じ色の塗料にアルミナ質の砂を混ぜたものを使用した。

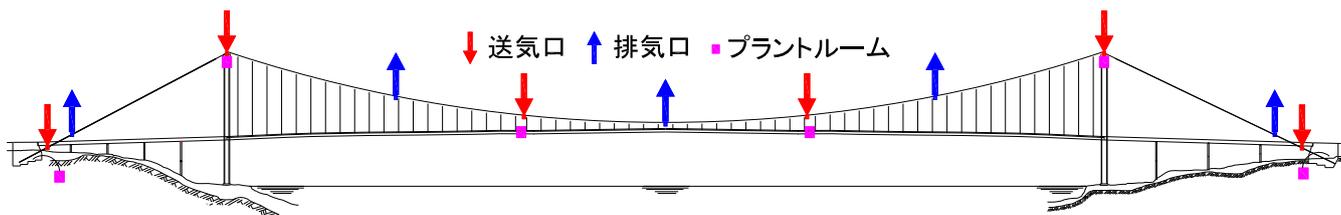
図-7 主ケーブル送気乾燥システム 配置図

主ケーブルの長寿命化を目的に、主ケーブルに送気乾燥システムを設置した。送気乾燥システムとは乾燥空気を送気口から主ケーブル内に送気し、ケーブル内を低湿度に保つ装置である。**図-7** の送気乾燥システムの配置図に示すように、大気除塵、除湿を行うプラントルームを補剛桁・主塔・アンカレッジ内に設置し、主ケーブルに送気口 12 箇所、排気口 10 箇所を設けた。

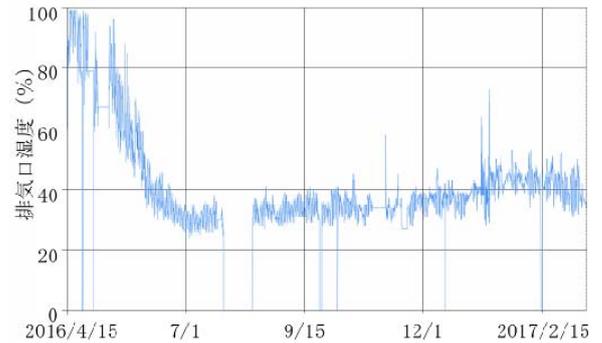
図-8 主ケーブル相対湿度の経過

主ケーブル送気乾燥システムは、**写真-13**に示すように常時プラントルーム及び送排気口の状況を監視し、相対湿度が40%以下になるよう自動制御されている。これらのデータは光ファイバーで道路管理事務所に送信され、モニタリング出来るようになっている。**図-8**に送気乾燥システム稼働開始からの主ケーブル湿度の経過を示す。2016年4月13日にシステムは稼働開始し、稼働直後は主ケーブル内には水分が残っているため湿度は90%近い値を示したが、それらは徐々に排出され2か月後には40%以下となり、その後は安定した

湿度が保たれていることが分かる。このことから、本送気乾燥システムは効果的に稼働していると言える。

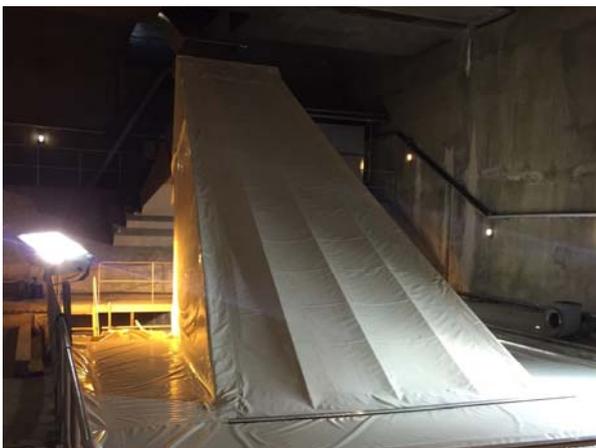
写真-12 スプレー部のテント

アンカレイジ部の送気乾燥については、アンカレイジ全体を除湿するには空間が大きすぎて不経済になるため、主ケーブルのスプレー部分のみをテントで覆い、その内部を送気乾燥させるようにした。アンカレイジ内の空気は循環させて、乾燥効率を高める工夫がなされている。**写真-12**にアンカレイジ内スプレー部のテントの状況を示す。

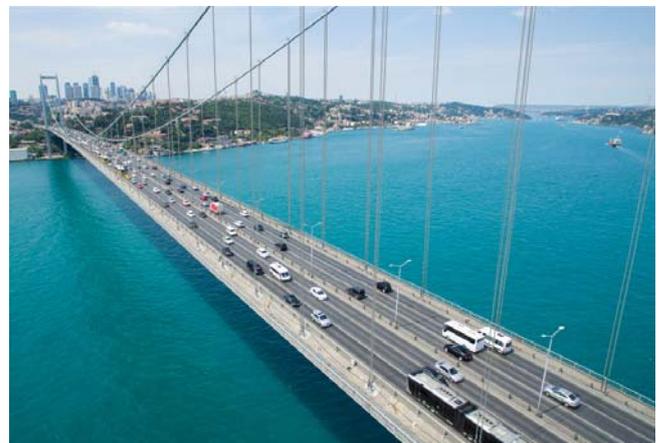
写真-14 工事完成写真

本報告では第1ボスプラス橋で行われたハンガー取り替え、主ケーブル補強及び送気乾燥システムの導入について紹介した。これらの手法は吊橋の保全としては希少であり、本工事を通じて貴重なデータを得ることができた。これらの経験が将来同種の工事を実施する際の参考となれば幸いである。**写真-14**に工事完成写真を示す。
