橋梁メンテナンス教育・技術の国際展開の取組と 次世代への継承・発展

岐阜大学工学部
社会基盤工学科 防災コース 准教授
岐阜大学工学部附属
インフラマネジメント技術研究センター 国際展開領域長
木下 幸治

無塗装橋梁の長期暴露試験

耐候性鋼材溶接継手の長期大気暴露試験

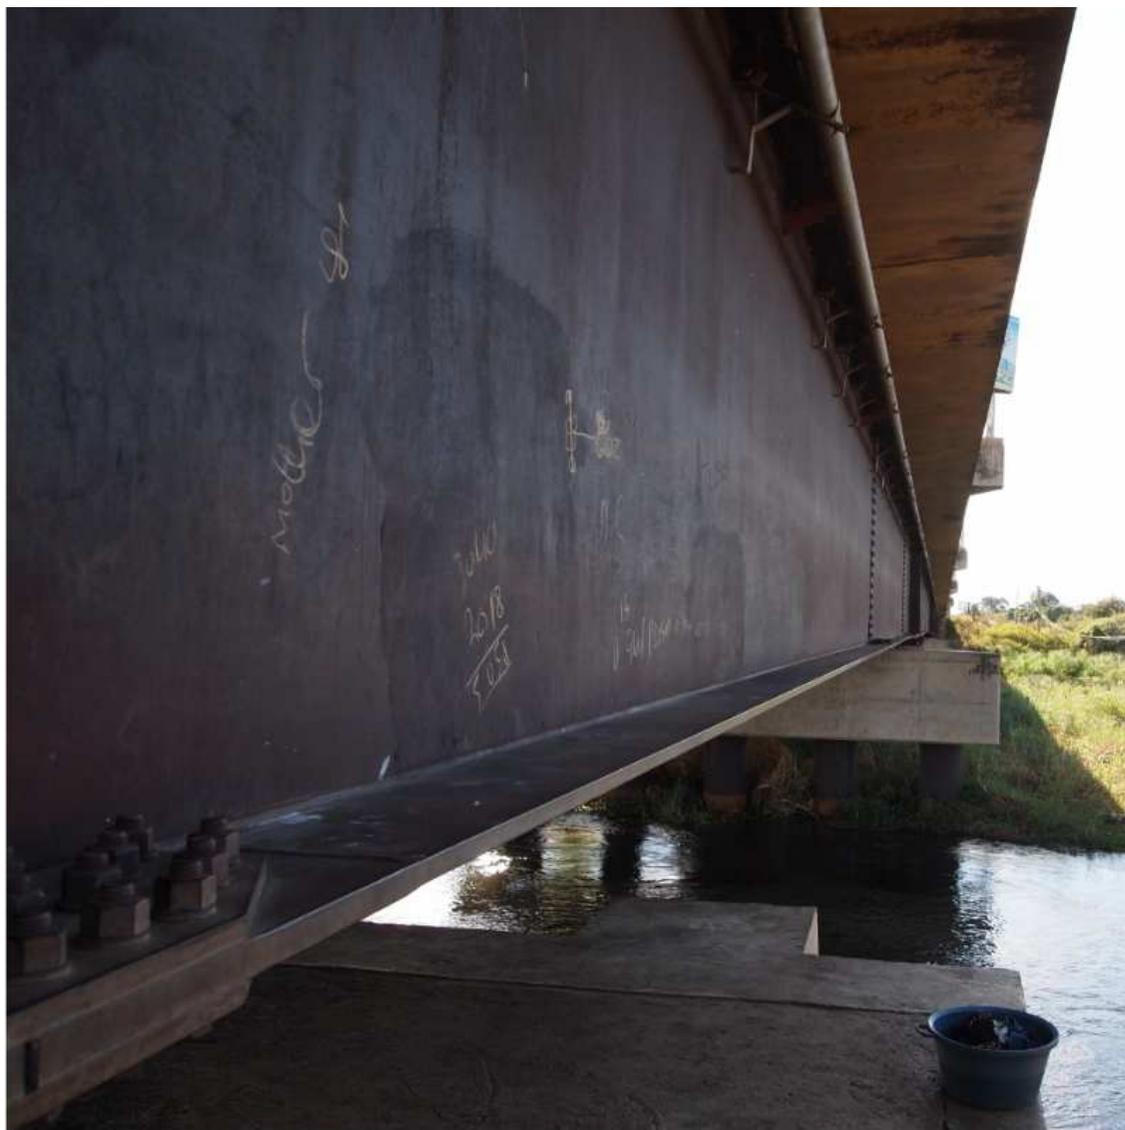
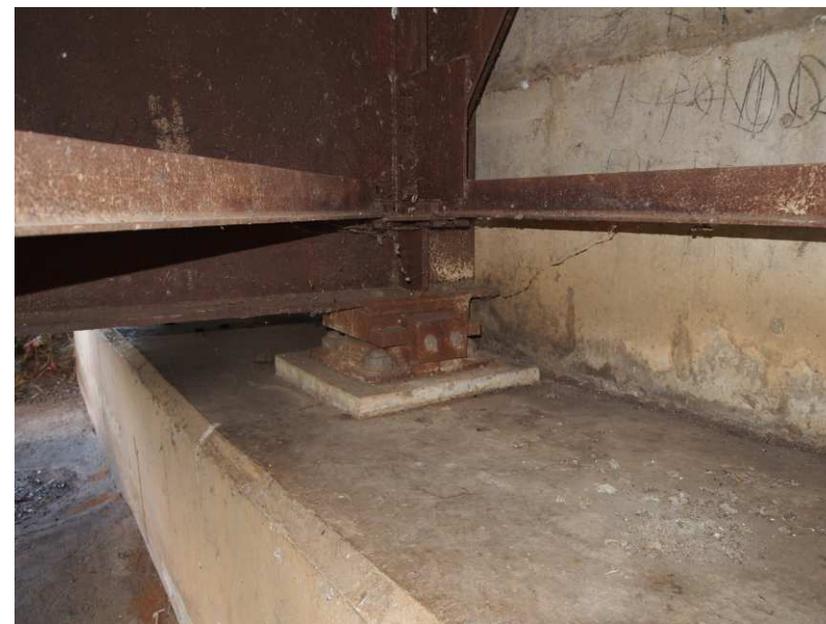
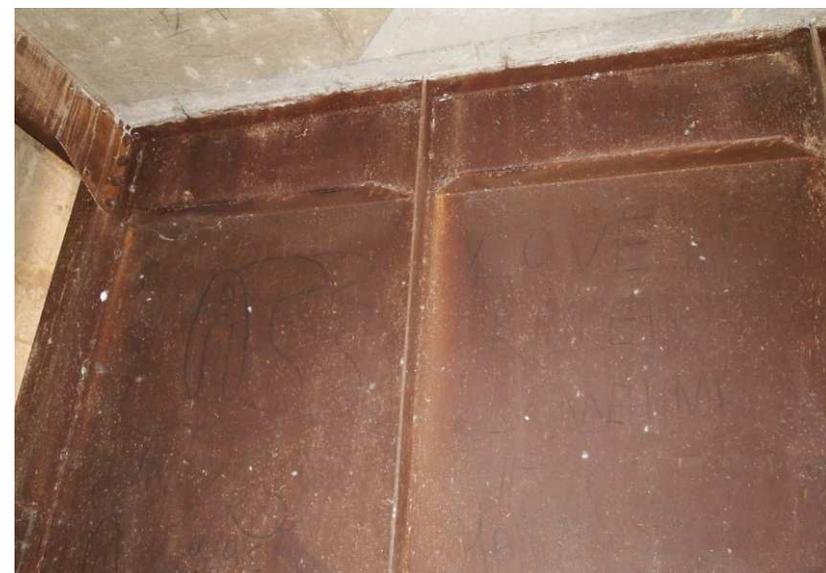
Kafue橋 1993年完成. 日本製鉄の耐候性鋼材使用

25年経過. 非常に健全.

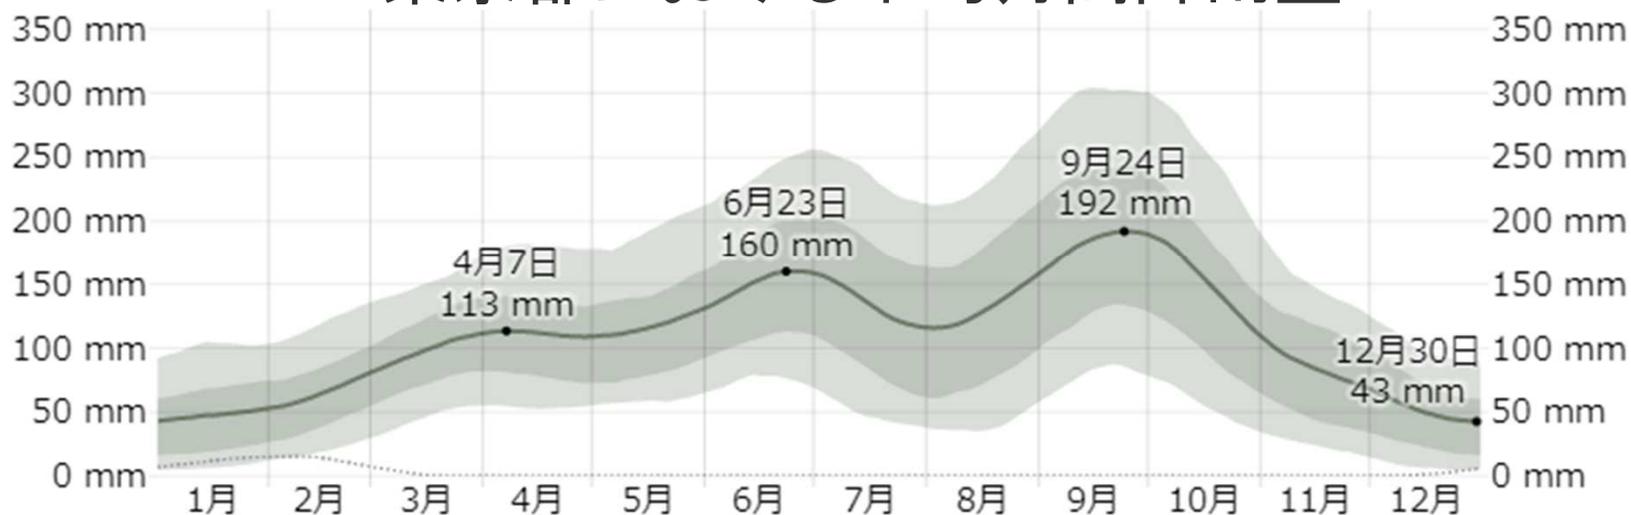
東京都における平均月間降雨量

- 年間を通じて、降雨量が少ない乾燥している期間が長い。

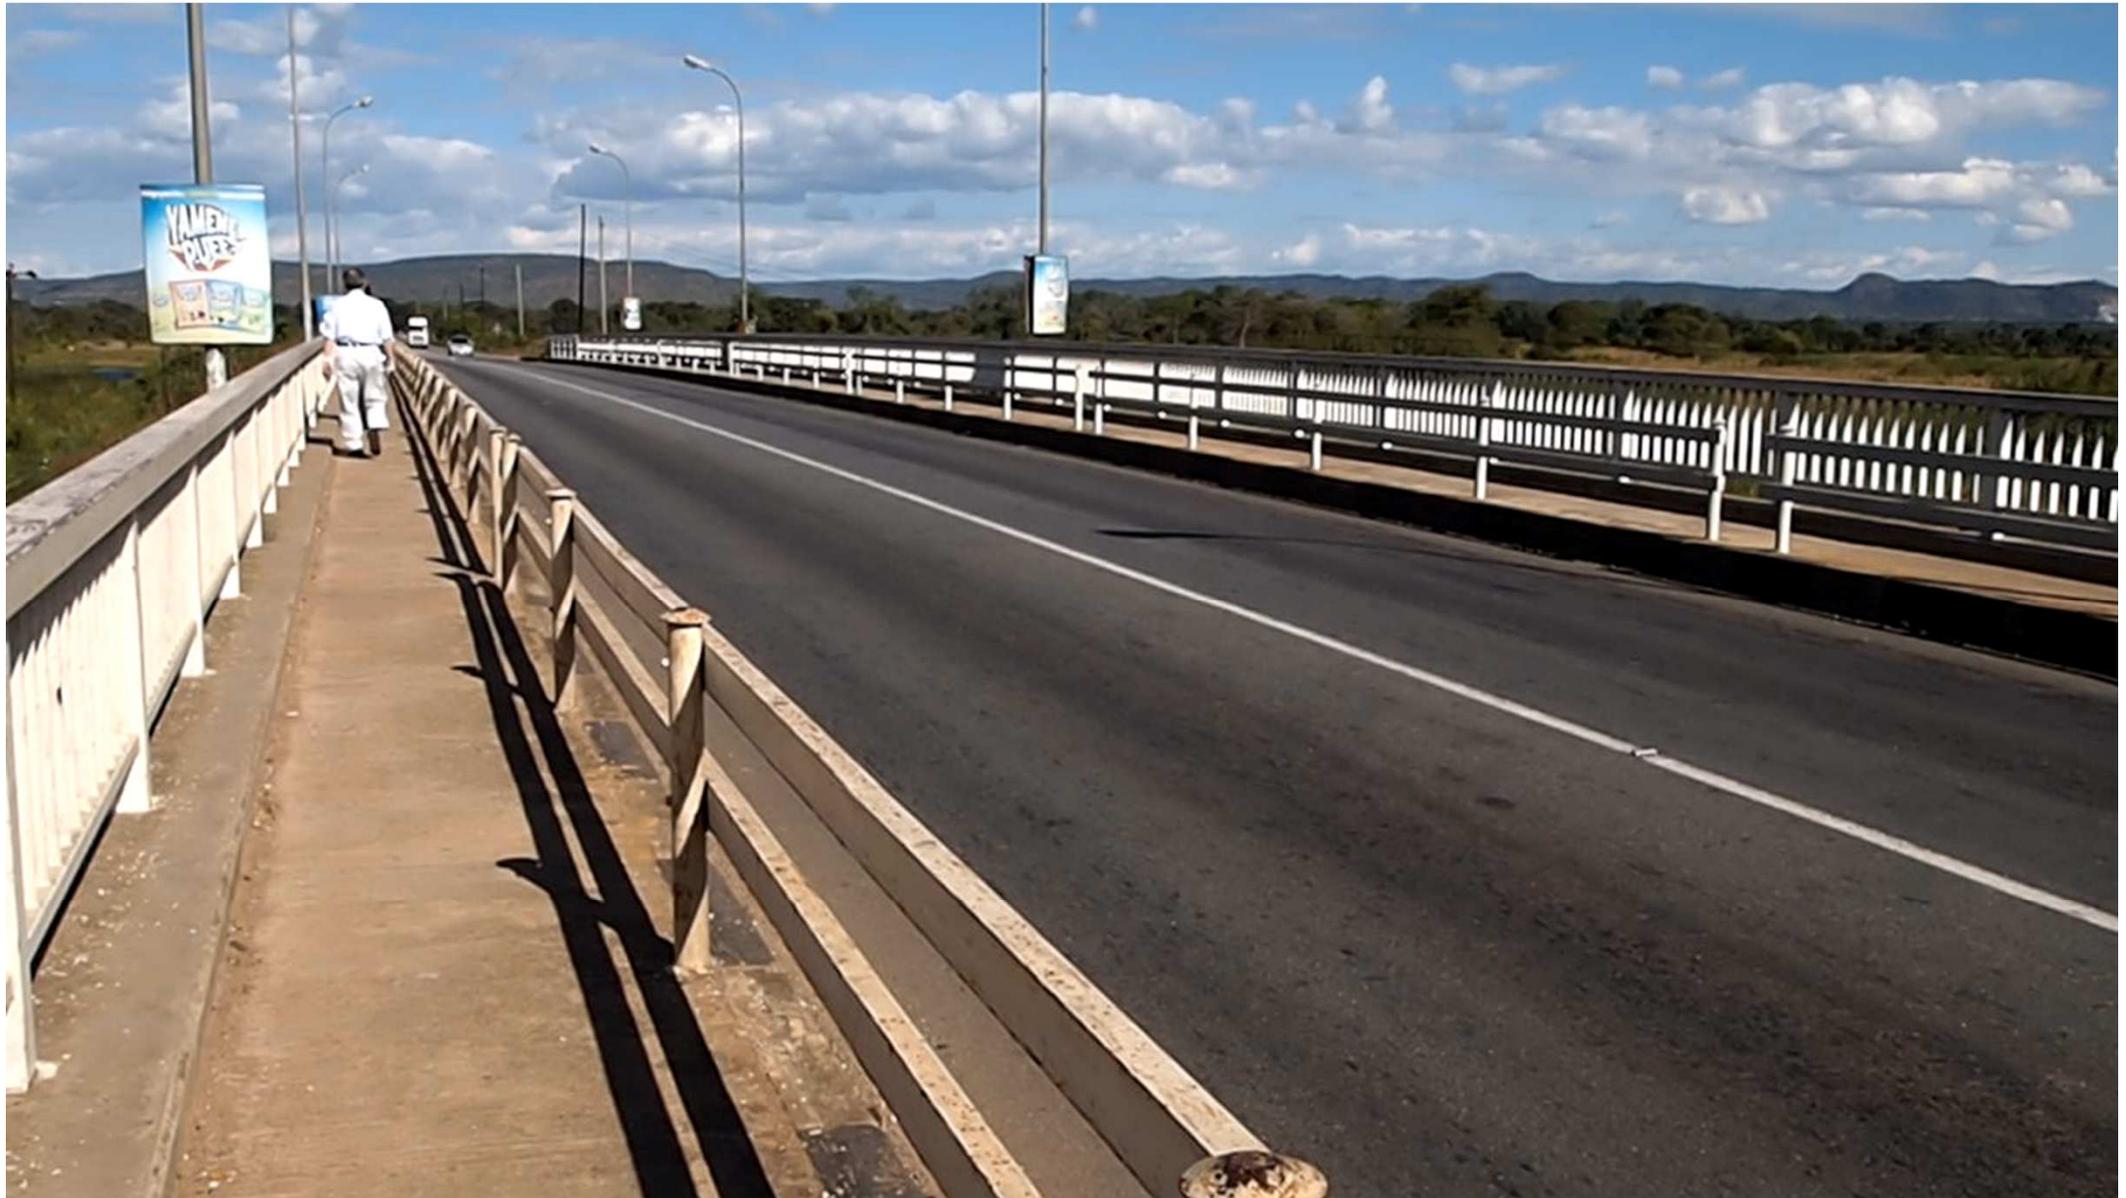
Kafue橋 1993年完成. 日本製鉄の耐候性鋼材使用

25年経過して非常に健全ではあるが，腐食だけでなく疲労も要検討？

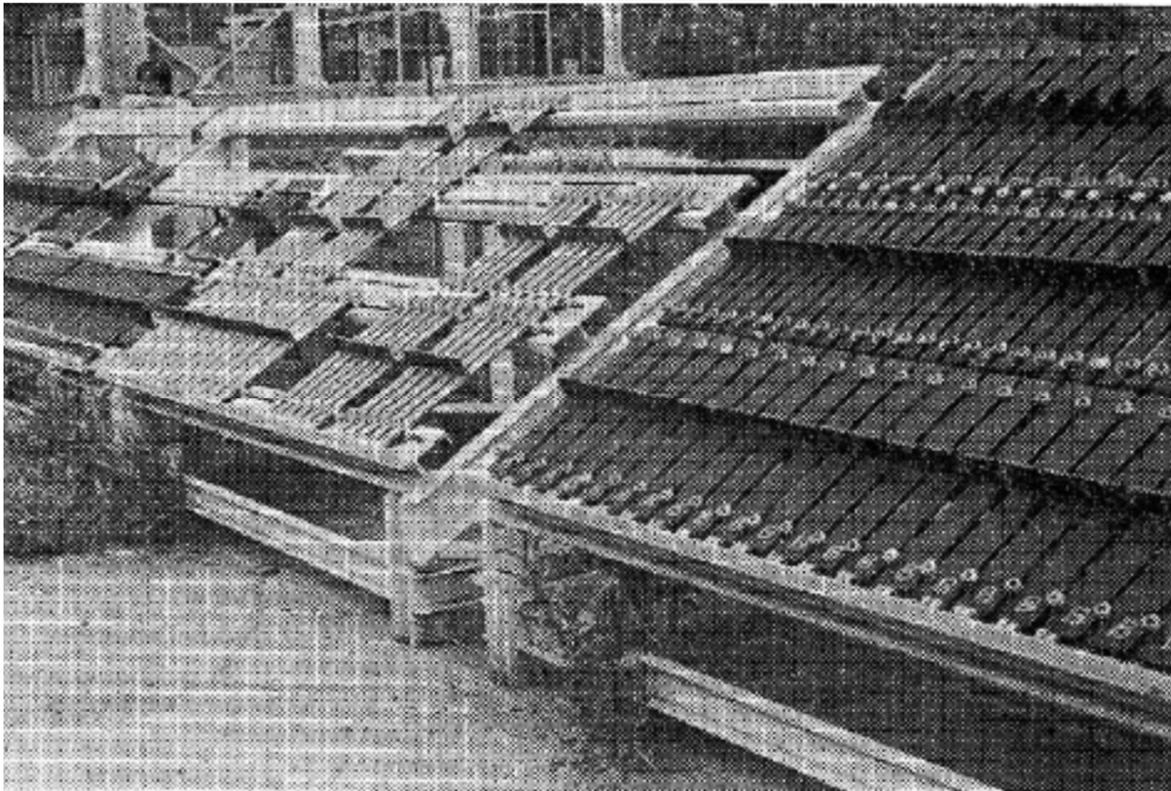
暴露試験開始時（1977年）

塗替え費用の削減を目的に耐候性鋼の無塗装仕様が検討され始めた当時、**山田健太郎先生**（当時：名古屋大学助手，現在：中日本ハイウェイ・エンジニアリング名古屋 顧問）は，耐候性鋼を無塗装で使用した場合に鋼材表面に生成される緻密なさびが溶接継手の疲労強度に及ぼす影響の検討を目的に，**耐候性鋼SMA50**（現SMA490）と**普通鋼SM50**（現SM490）の**リブ十字すみ肉溶接・面外ガセット溶接継手**の大気暴露試験を開始。

○大気暴露期間：1977年～2018年【41年】
○場所：トピー工業

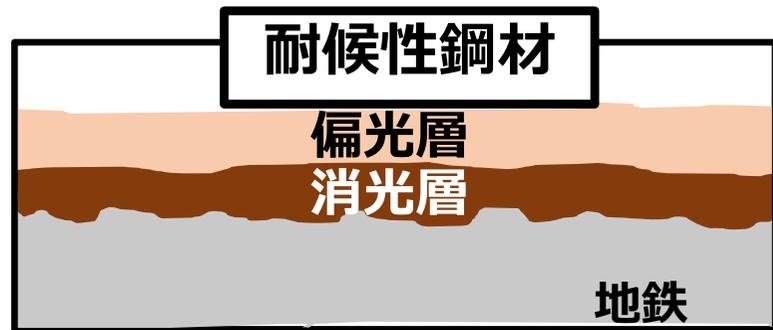
- Cu, Ni, Cr, Pを含む低合金鋼
- 緻密な保護性さびの形成により腐食抑制
- 二層構造（外層が偏光層, 内層が消光層）
- 内層が高い環境遮断, 防食性を発揮.

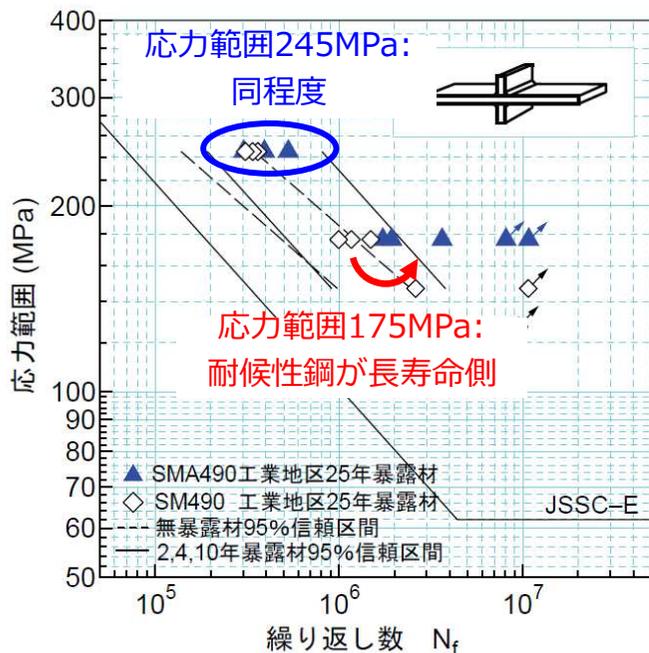
疲労試験結果(耐候性鋼・普通鋼)

応力範囲245MPaでは、耐候性鋼、普通鋼ともに疲労強度に差はみられない。
 応力範囲175MPaでは、普通鋼の疲労強度よりも長寿命側であった。

➡ **長期大気暴露により耐候性鋼溶接継手の疲労強度は低下しない結果であった。**

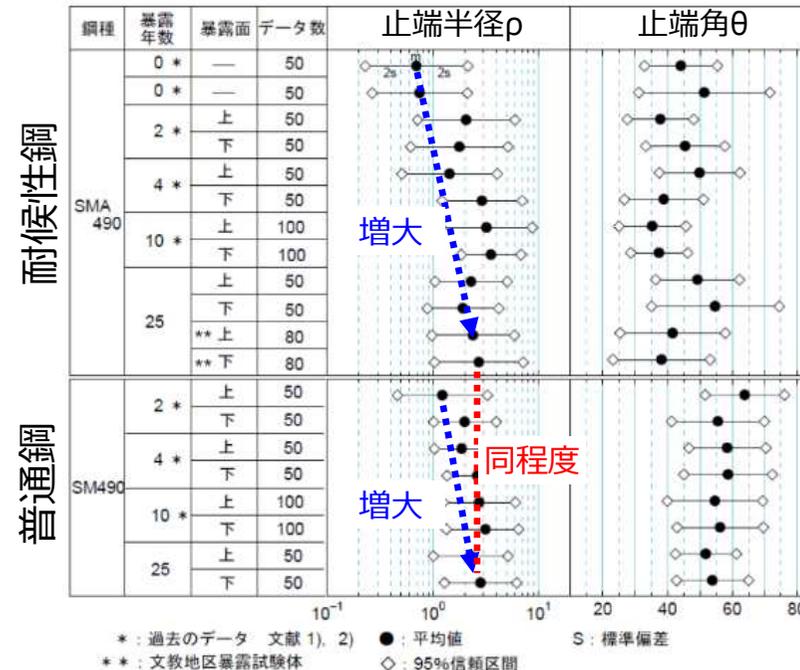
すみ肉溶接止端形状(耐候性鋼・普通鋼)

止端半径は、耐候性鋼・普通鋼ともに暴露期間が長くなるほど大きくなっている。
 大気暴露期間25年において、止端半径はそれぞれ同程度である。

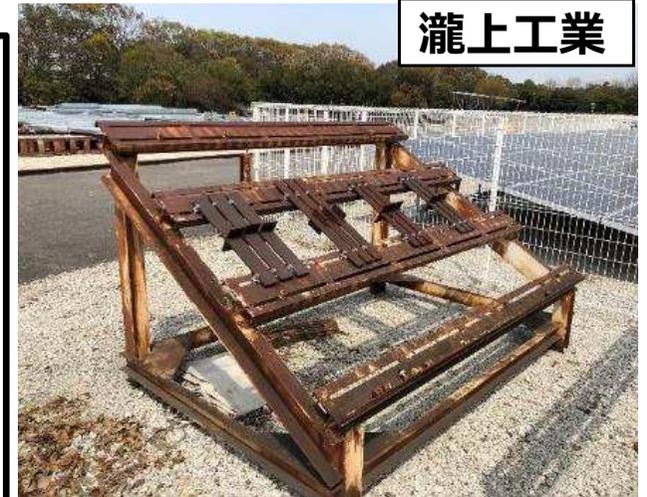
瀧上工業

- ①我が国では1960年代以降，鋼橋への耐候性鋼の適用が開始。
- ②緻密なさびの生成が耐候性鋼の静的・疲労強度に及ぼす影響について，**山田健太郎先生(当時名古屋大学助手)**が研究を実施（1977年9月からトピー工業で大気暴露試験開始）。
- ④これまでに暴露期間2, 4, 10, 25年の疲労挙動の変化などが解明され，さらなる研究が継続。
- ⑤耐候性鋼暴露試験体を2018年9月（暴露期間41年目）に**木下幸治先生(岐阜大学准教授)**が引き継ぎ，暴露期間100年を目指して**施工技術総合研究所・瀧上工業**にて暴露試験を継続中。

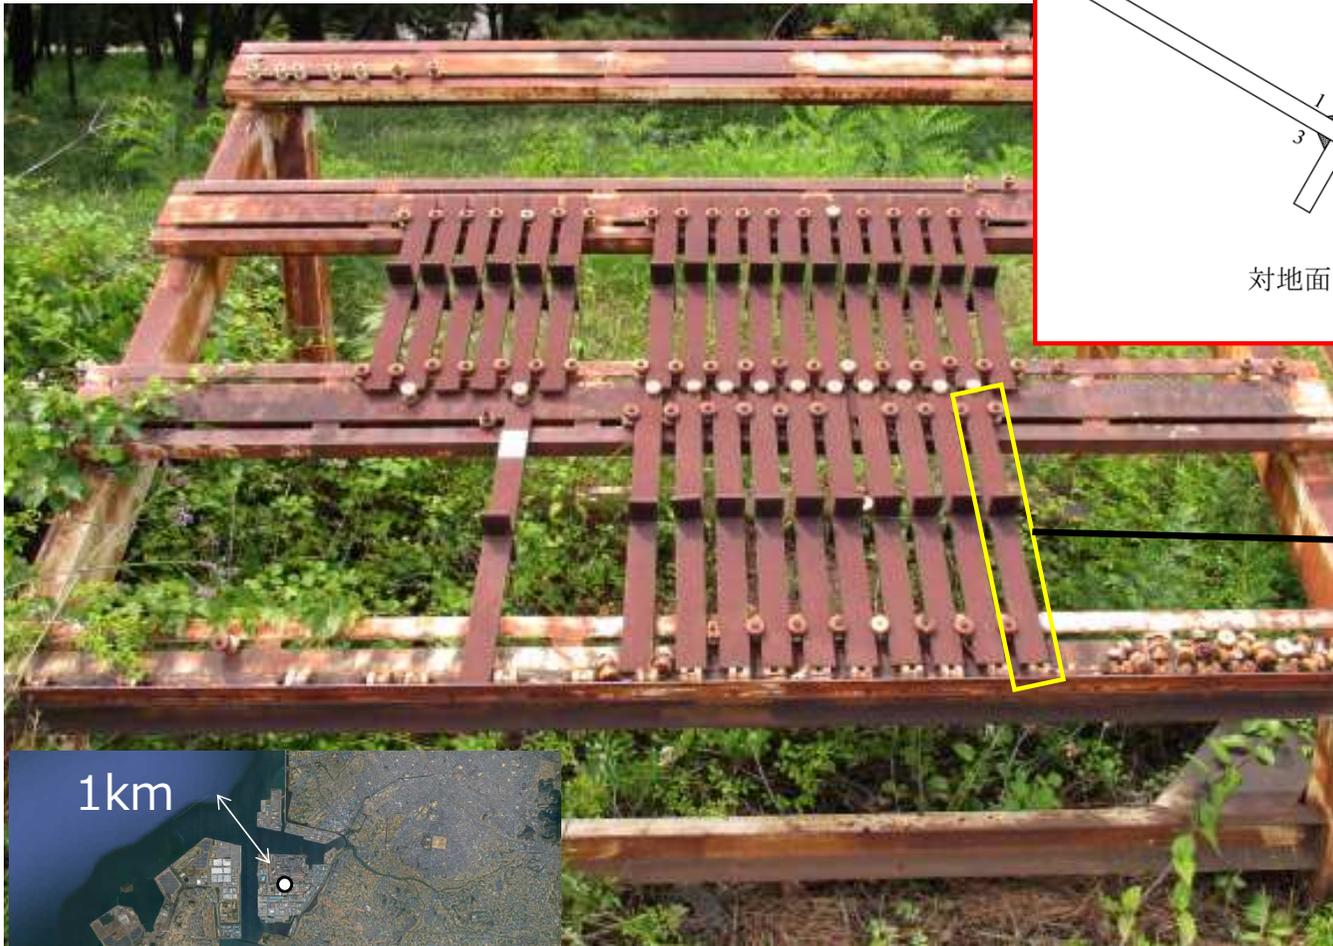
暴露状況

- 使用鋼材：SMA50（現SMA490）
荷重非伝達型十字すみ肉溶接継手
- 大気暴露：41年間(1977年9月～2018年9月)
- 暴露場所：三河湾の海岸から約1km離れた工場敷地内
- 暴露方法：架台上に南向き30°の角度で雨ざらし

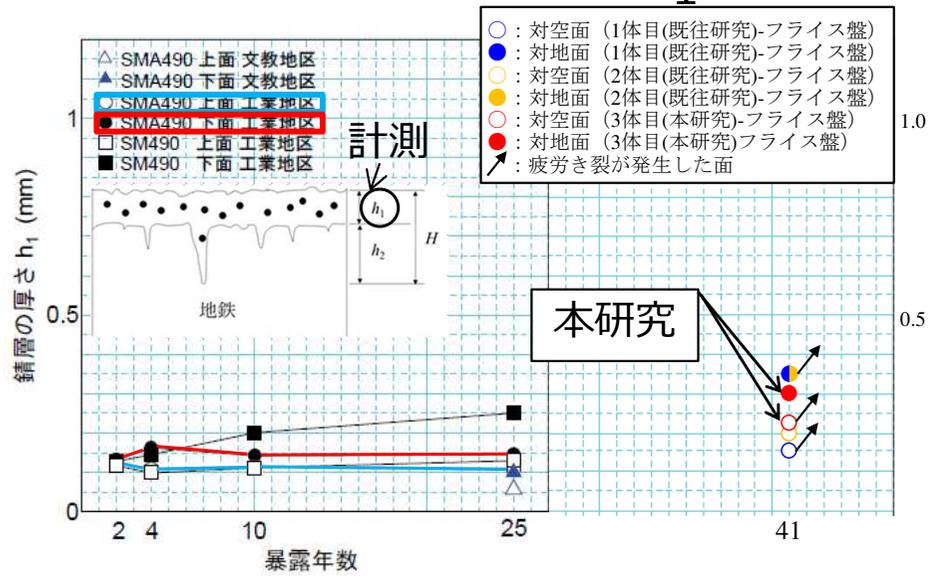
さび層厚さ h_1

- 腐食による断面減少(各面あたり平均で0.3~0.4mm)が推定される。
- 対地面のさび層厚さは対空面のさび層厚さより大きくなった。
- 対地面のさび層厚さは暴露期間25年に比べて2倍程度厚い結果。
- 対地面の腐食ピットの深さは曝露期間4年~41年で線形的に増加。

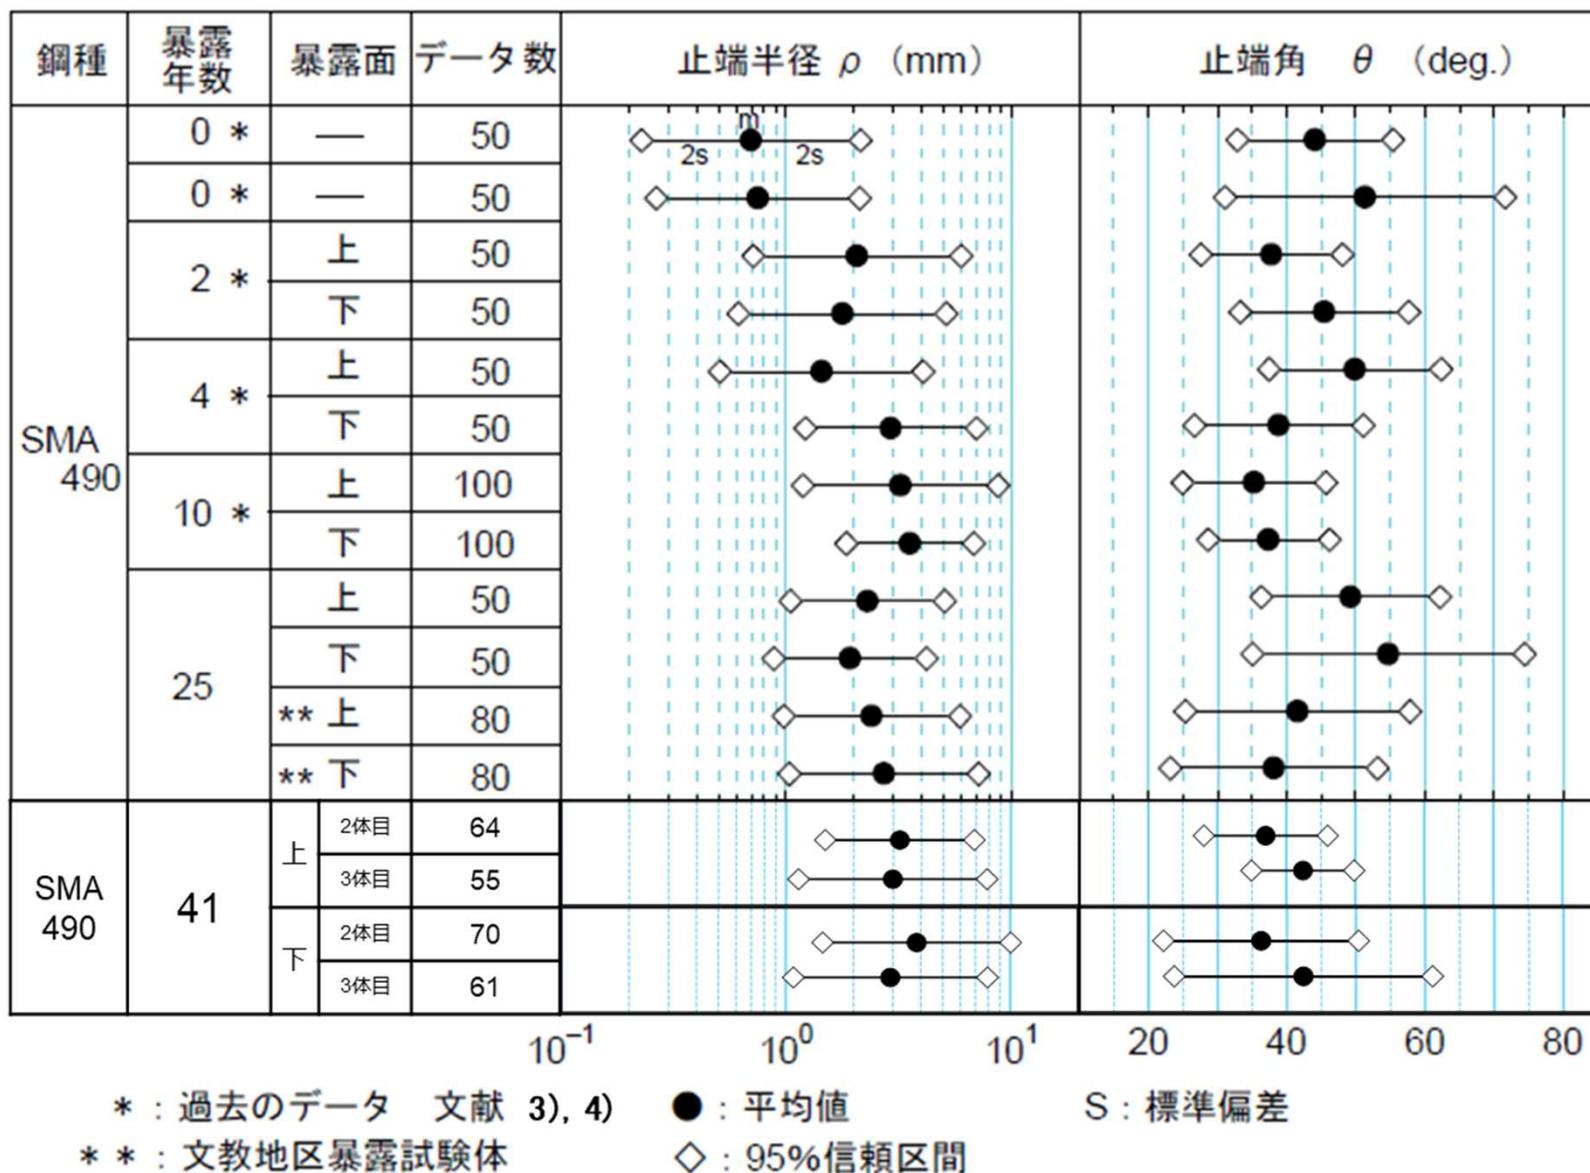
溶接部形状

- さび上からの計測ではあるが、41年であってもそれほど大きな変化は見受けられない。

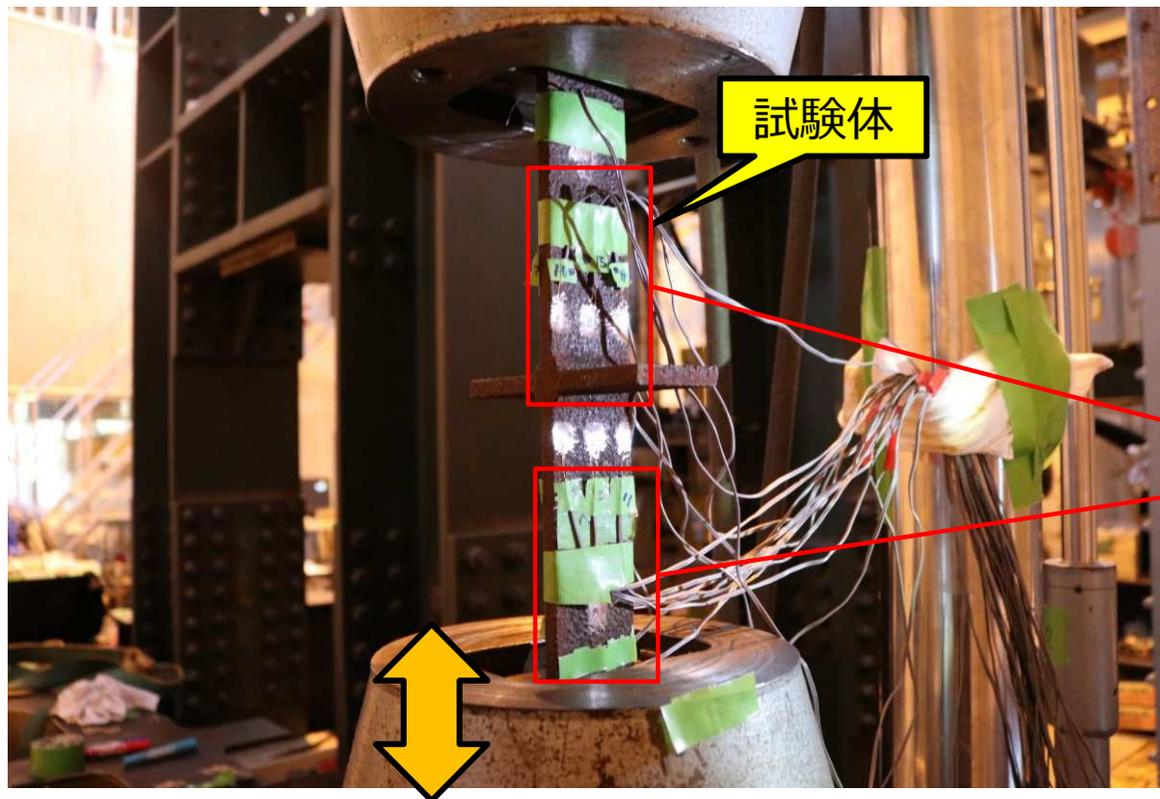
疲労試験実施状況

- ・使用試験機：200kN電気油圧サーボ式疲労試験機
- ・試験方法：一軸引張疲労試験
- ・公称応力範囲：160MPa ⇒ 215MPa
- ・応力比：0
- ・繰り返し速度：5Hz

※溶接部近傍のひずみ計測，目視，磁粉探傷試験（3体目のみ）により，き裂の発生および進展状況の確認を並行して実施。

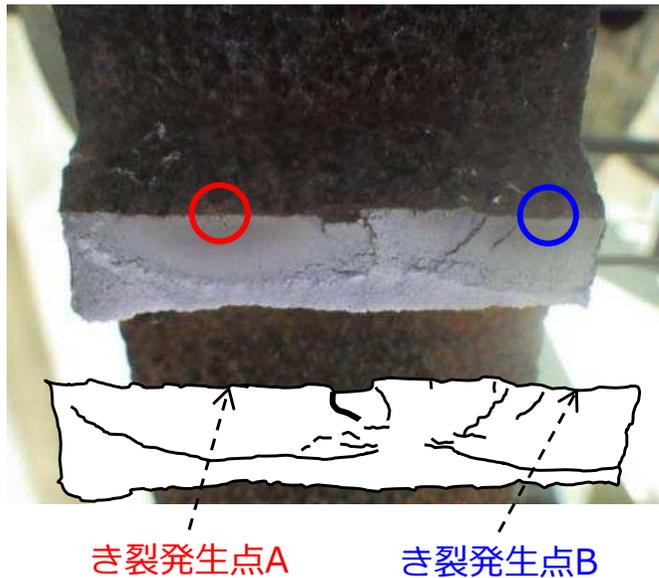
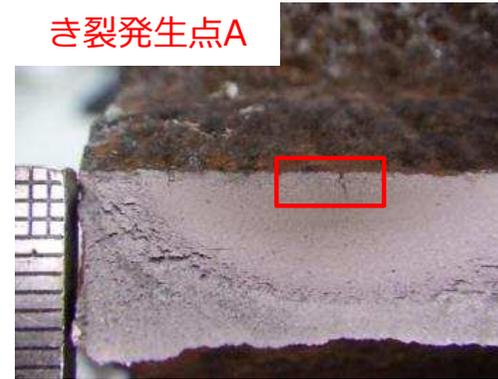
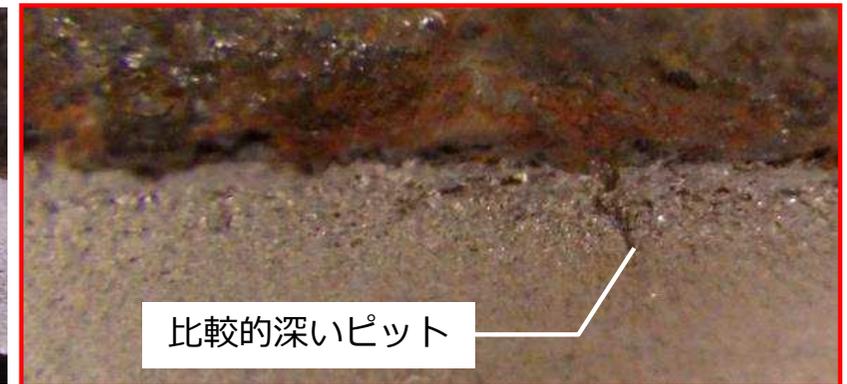
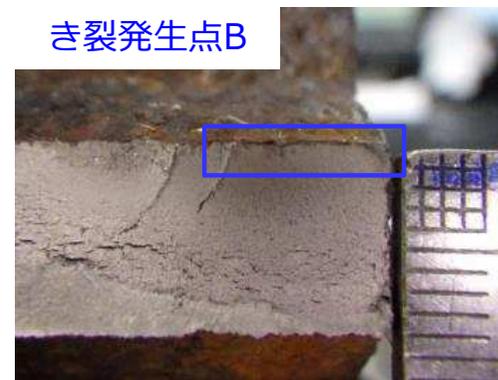
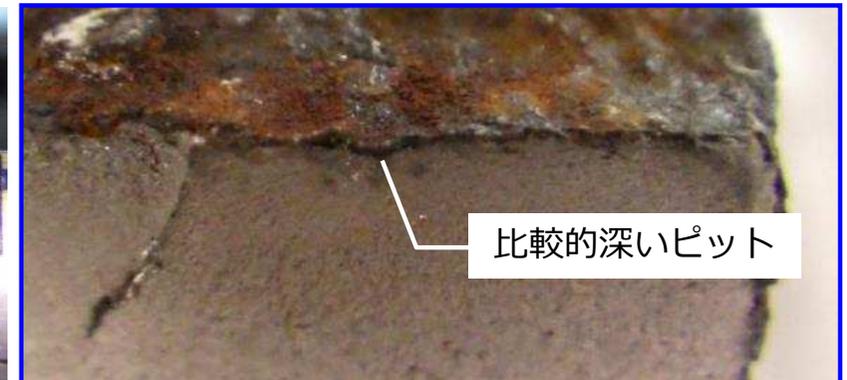
疲労試験体破面

疲労試験後の試験体の破面観察より、き裂起点発生位置について確認した。

破面の模様より、き裂起点はA・B点と考えられる。

き裂発生点A・B点を拡大すると、地金表面に比較的深い腐食ピットがみられた。

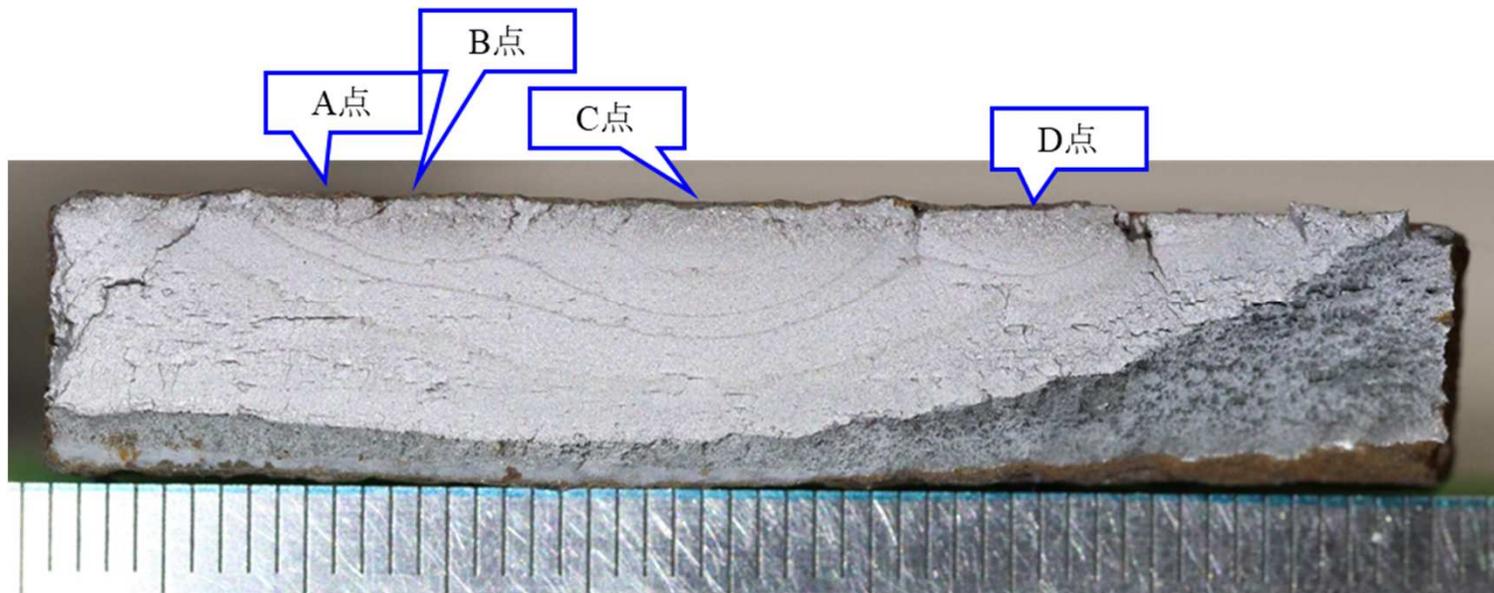
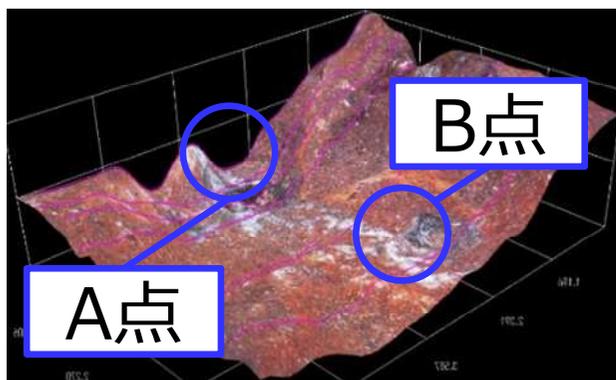
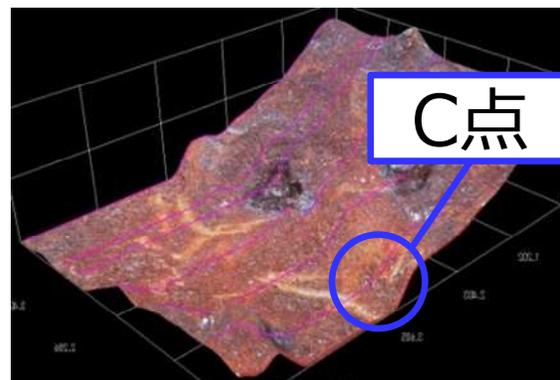
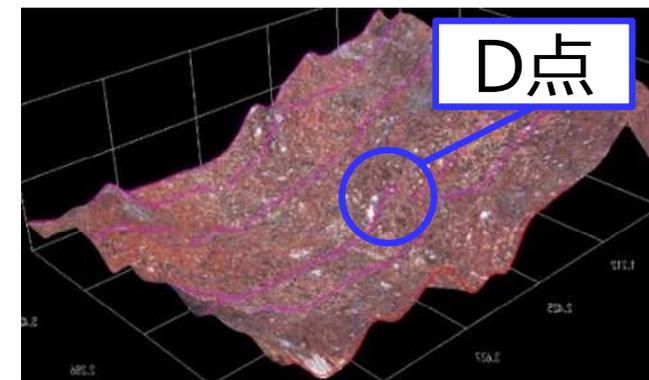
マイクロ스코プによるさび形状観察とき裂発生位置について

A:腐食ピット底2.50mm程度

C:腐食ピット底5.74mm程度

D:腐食ピット底5.71mm程度

腐食ピット底が溶接止端部よりも滑らかな半円形状となり、き裂発生位置の応力集中が緩やかになっていることが推察される。

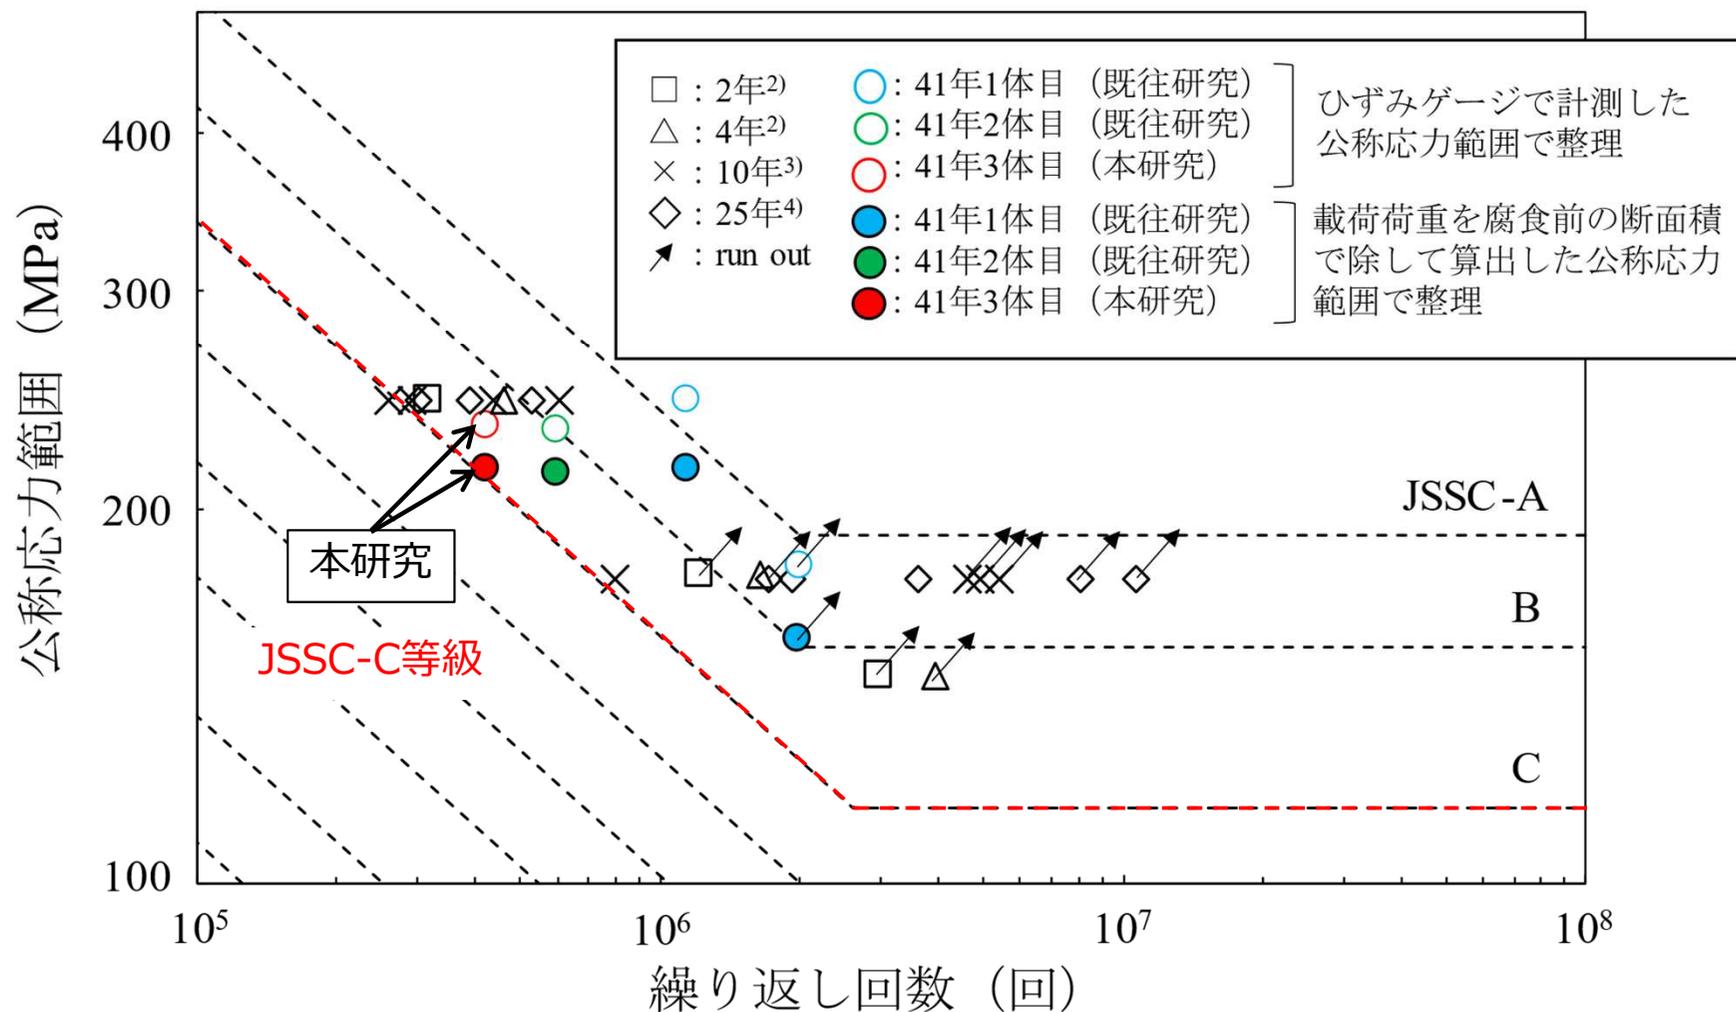
疲労試験結果：疲労強度

41年暴露試験体の疲労強度の下限値は2,4,10,25年暴露試験体と同程度。

➡ **25年暴露と同様に長期大気暴露により疲労強度は低下しない結果となった。**

- ✓ 41年暴露試験体の疲労強度は、腐食による断面減少があるにも関わらず、2年、4年、10年、25年暴露試験体と同程度の疲労強度等級であった。

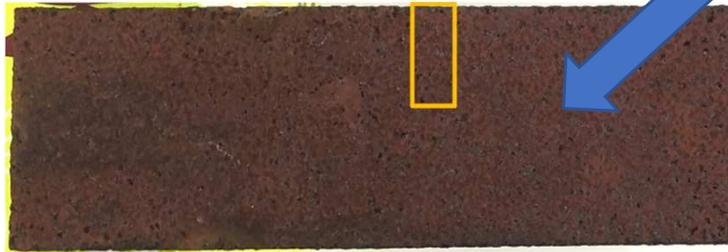
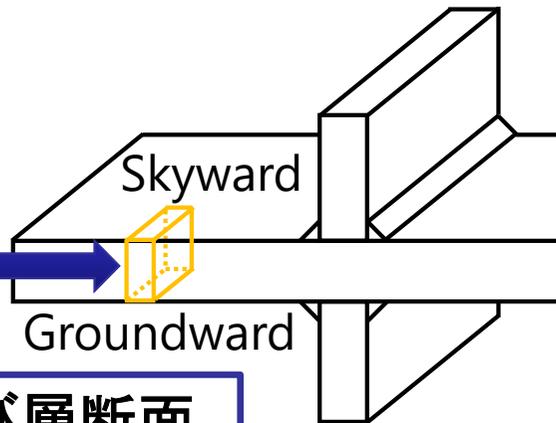
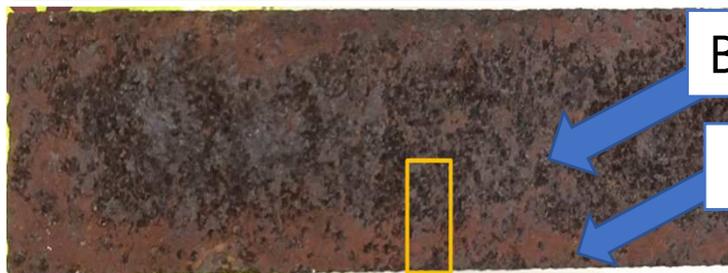
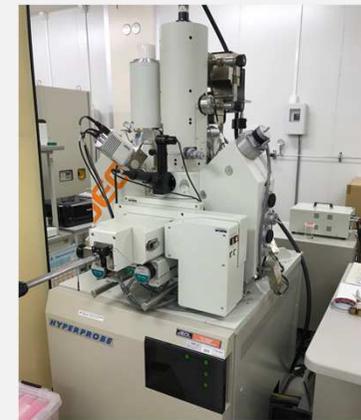
耐候性鋼試験体【41年】

Dense rust

Bigger rust

元素分布：電子線マイクロアナライザ（EPMA）

加速電圧：15kV

サンプリング時間：10.0ms

検出信号：反射電子, Fe, O, P, Ni, Cr, Cu, Cl

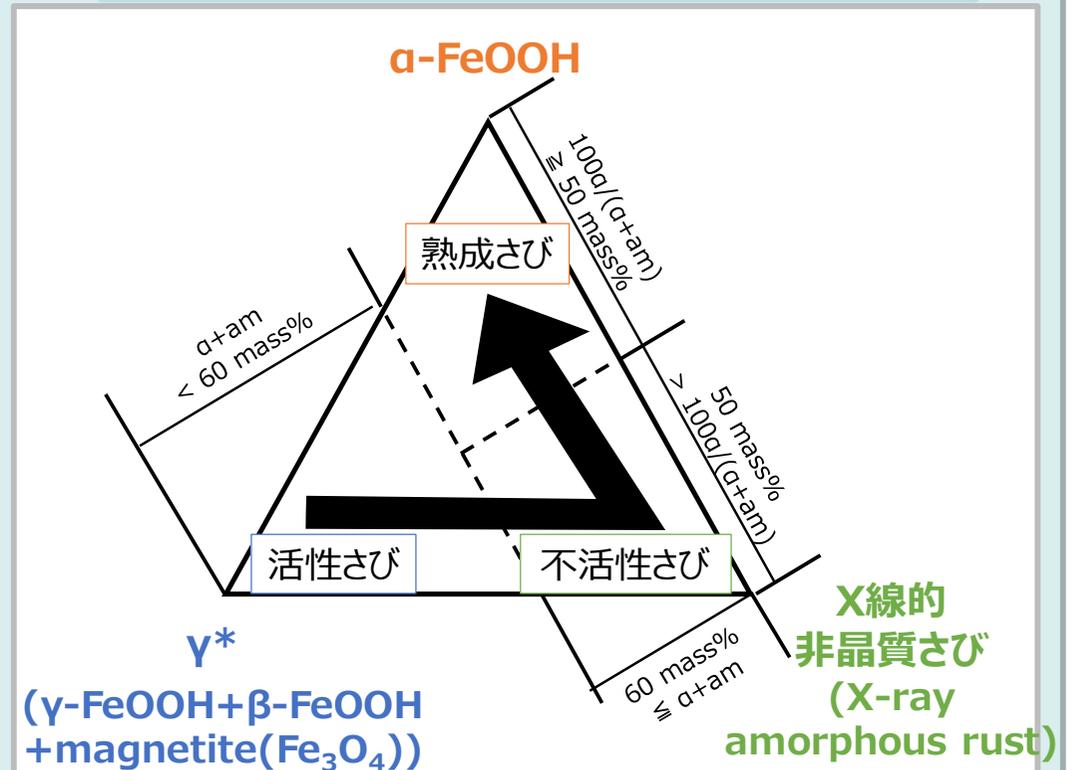
安定化に向かうさび組成変化²⁾

- ▶ **α -FeOOH**
…化学的に不活性（安定）熟成さび
- ▶ **γ -FeOOH**
…化学的に活性，他のさびに変化しやすい
- ▶ **β -FeOOH**
…化学的に活性，他のさびに変化しやすい
・生成環境に塩化物が存在すると生成される。
- ▶ **Fe_3O_4**
…単体では腐食反応を促進しないが， β -FeOOHや γ -FeOOHと混在すると腐食を促進

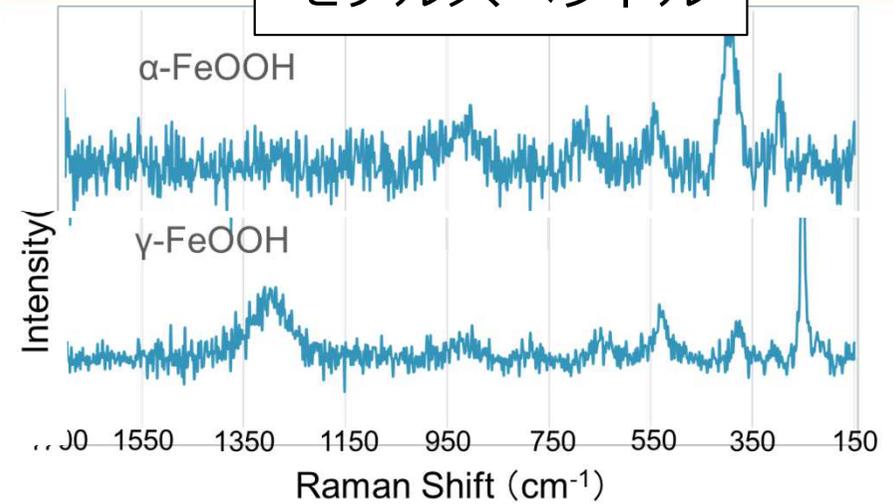
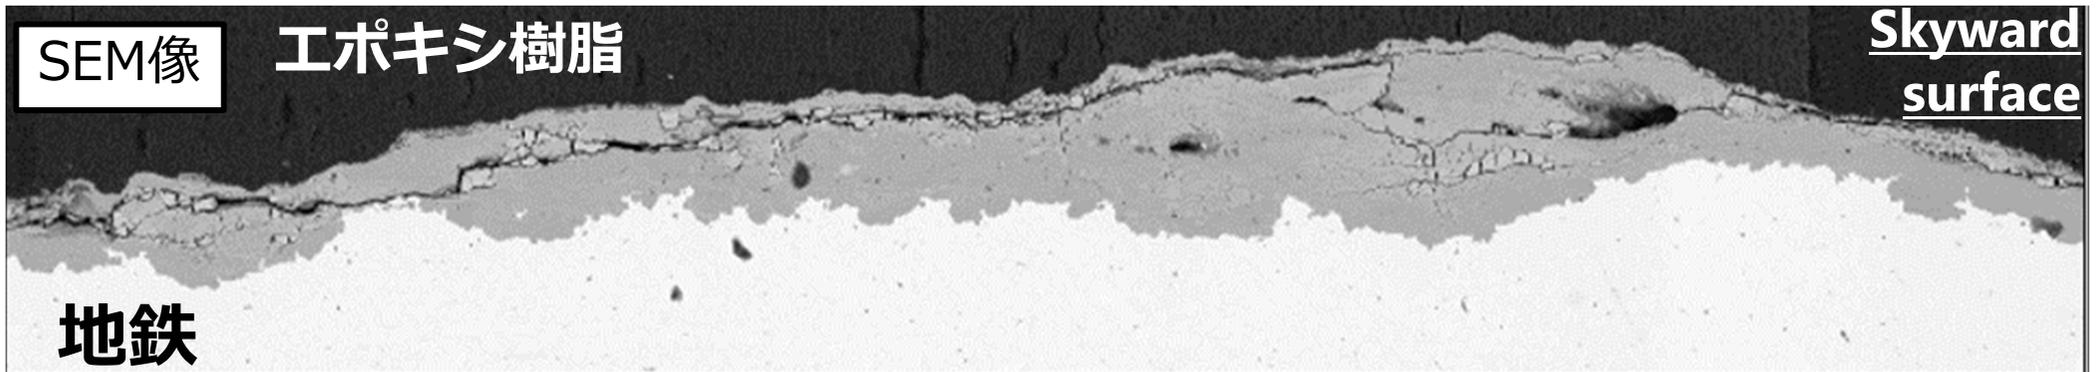
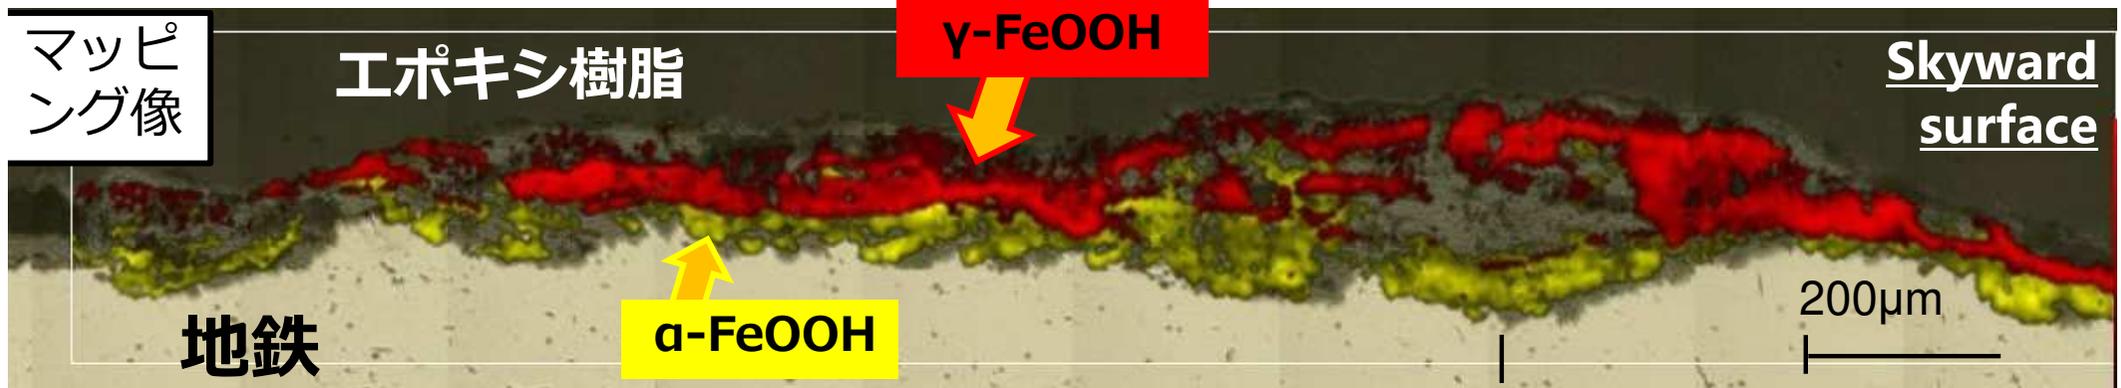
モデルスペクトル

大気暴露期間41年の耐候性鋼のさび層断面を2.5 μm ごとに約7万点測定（2日半）。各点で得られた波形と、波形が特徴的な α 、 γ -FeOOHのモデルスペクトルとを比較し、各組成の存在箇所を判定

α -FeOOHが内層側、 γ -FeOOHが外層側に分布

- ✓ ラマンイメージング分析法およびEPMA分析法によるさびの組成・元素分布の分析により、大気暴露期間26年の既往の研究で示された α -FeOOH層が地鉄付近に、 γ -FeOOH層が α -FeOOH層上に分布するという緻密な保護性さび構造と一致していることを証明した。
- ✓ 以上より、大気暴露期間25年以降も緻密な保護性さび層が長期間に渡り形成され続けたことから、さびの進行に伴う断面減少が小さいこと、ならびにさびの進行に伴う溶接止端部の形状改善、すなわち応力集中の低下に寄与したことで疲労強度が低下しなかったと言える。
- ✓ よって、さびの進行が抑制される緻密な保護性さび層を確実に有する耐候性鋼溶接継手の疲労強度は、40年程度の供用期間では低下しないと結論づけられる。
