橋梁メンテナンス教育・技術の国際展開の取組と 次世代への継承・発展

岐阜大学工学部
社会基盤工学科 防災コース 准教授
岐阜大学工学部附属
インフラマネジメント技術研究センター 国際展開領域長
木下 幸治

無塗装橋梁の長期暴露試験

耐候性鋼材溶接継手の長期大気暴露試験

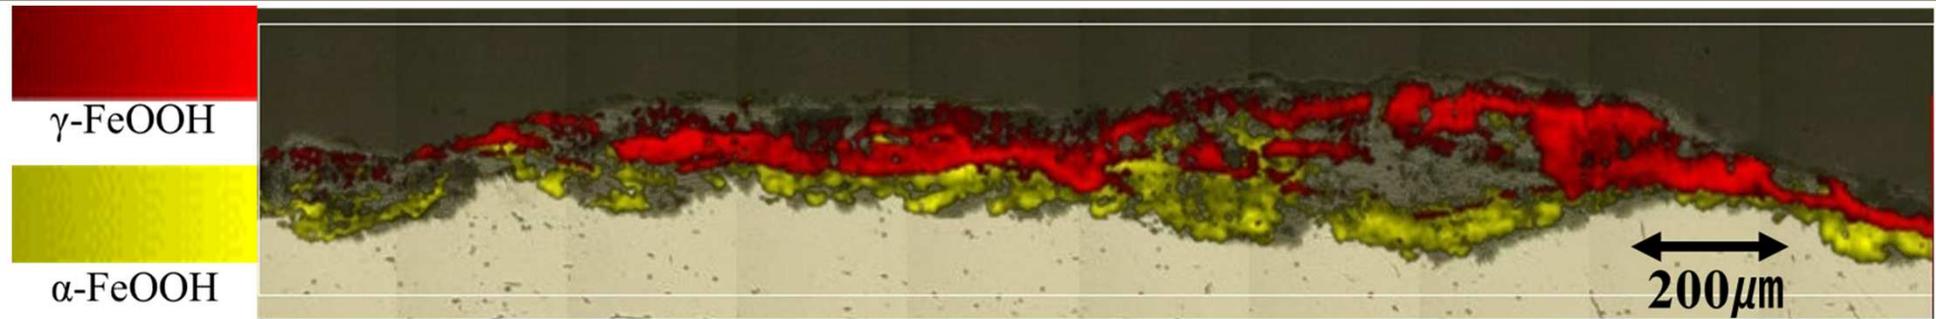
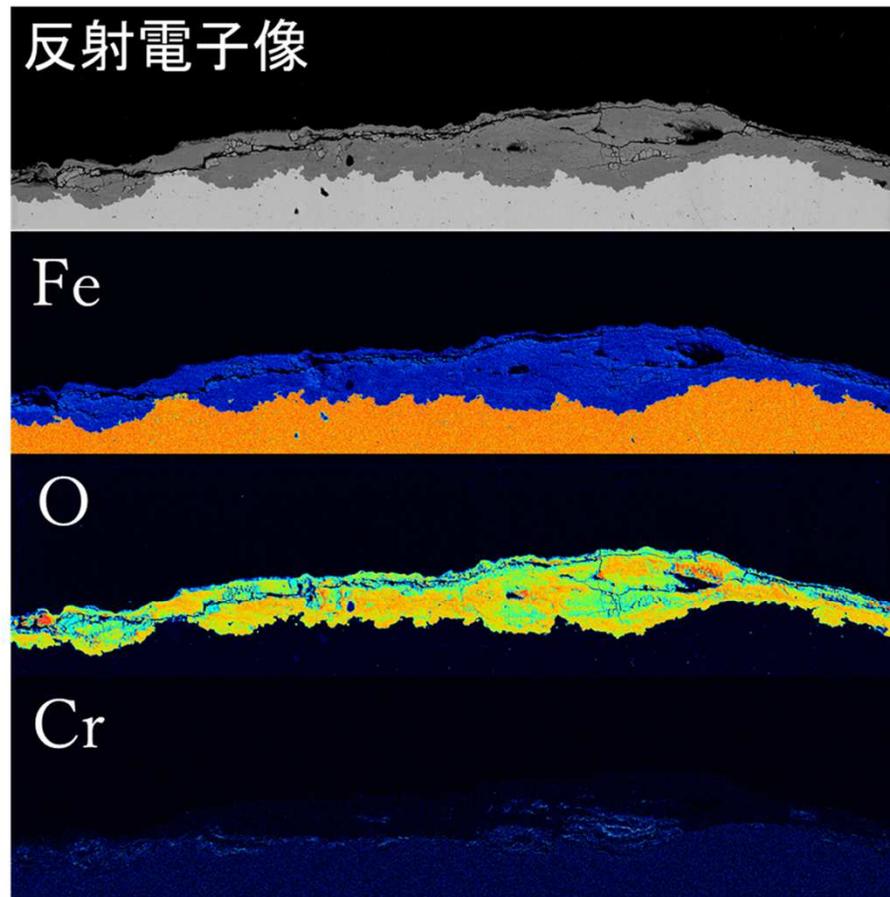
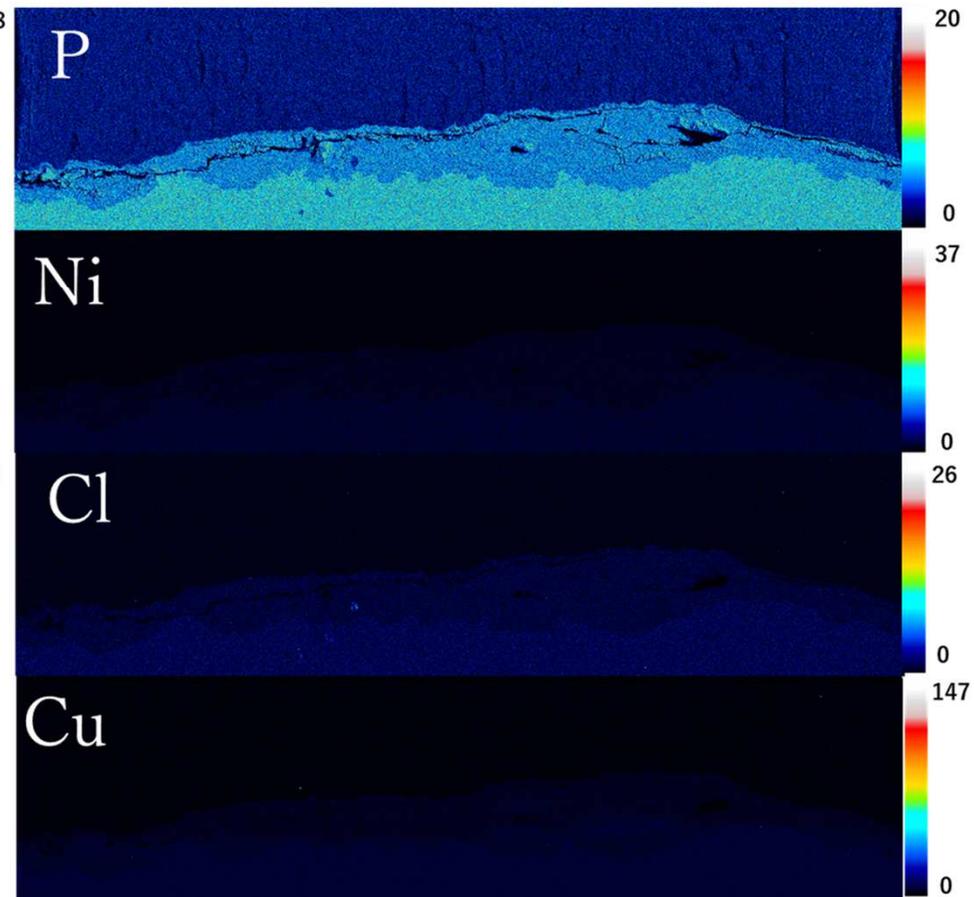
さび組成と元素分布の比較

地鉄付近さび層クラック無の緻密層. α-FeOOH層にCrの濃化が確認. 地鉄付近にCl無. α-FeOOHが内層側, γ-FeOOHが外層側に分布→四半世紀の結果と一致. よって, 疲労強度に大きな変化がない理由として, 緻密なさび層が41年に渡り保持されたため.

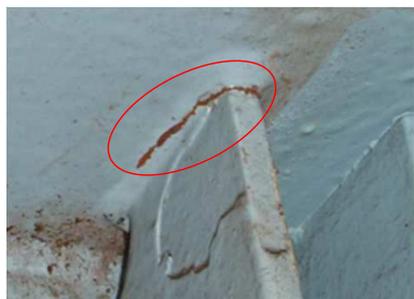
<従来の塗装橋梁>

さびによる変色や塗膜割れにより、疲労き裂やき裂長さが検出可能。

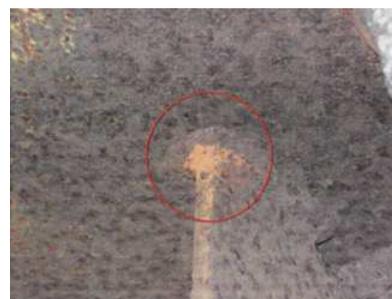
<耐候性鋼無塗装橋梁>

まわりのさび性状によつては、さび上からき裂を目視で早期に検出するのは難しい。

- 耐候性鋼材はき裂近傍の変色や塗膜割れが見られず、さび上から目視で早期に疲労き裂を発見するのが難しい場合がある。
- さび上から疲労き裂を非破壊的に検出する方法は確立されていない。

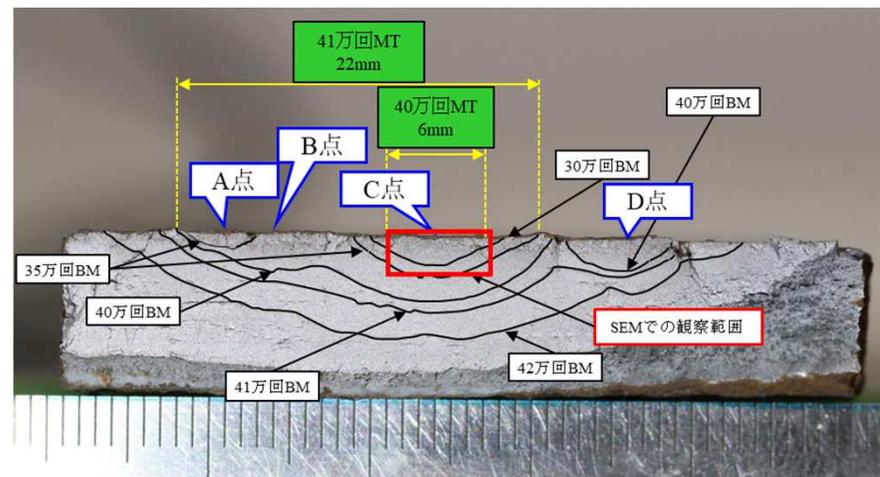
疲労破面のビーチマークより正確な表面き裂長さから計測

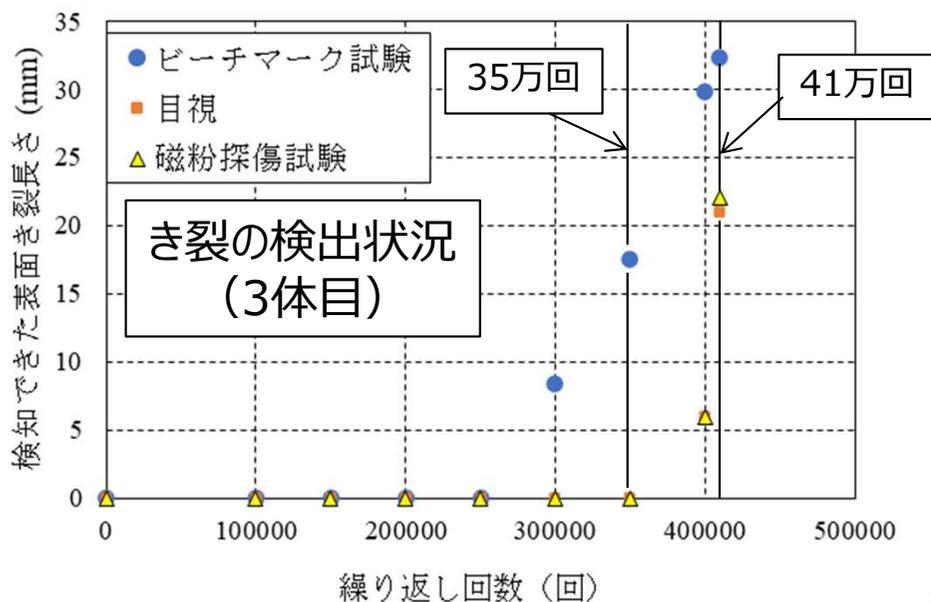
疲労き裂の検出精度の検証

- 35万回終了時：検出長さ0mm(検出率0%)
- 40万回終了時：検出長さ6mm(検出率20%程度)
- 41万回終了時：検出長さ22mm(検出率68%程度)

き裂発生初期段階

さび上からき裂の検出は難しい

き裂がある程度進展した段階

さび上からき裂を検知可能

(長さまでは十分に把握できていない)

- ✓ 通常のき裂探傷では、目視よりも磁粉探傷試験の方が良好に検出できるため、緻密なさび層が存在し、き裂がさびに覆われる場合には、さび層の下に存在するき裂長さに対するさび上からの磁粉探傷試験での検出精度が低下したことが示唆される。

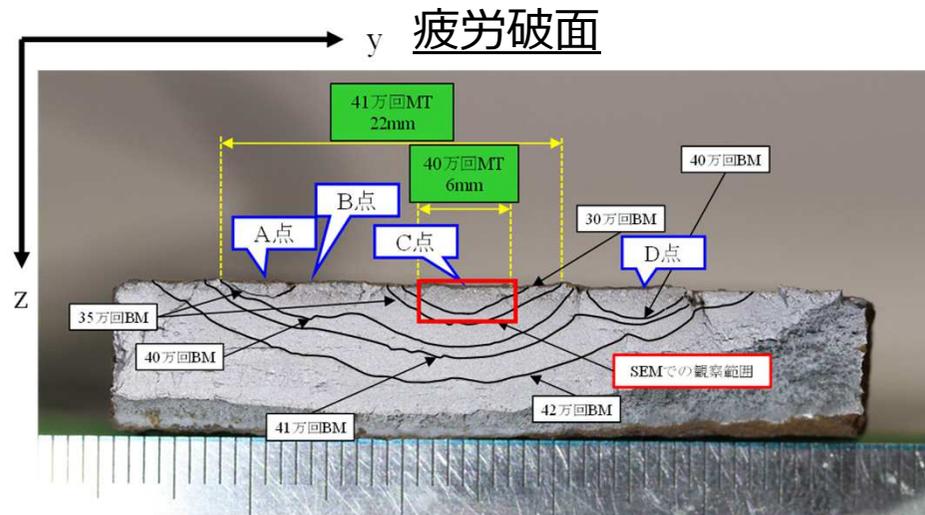
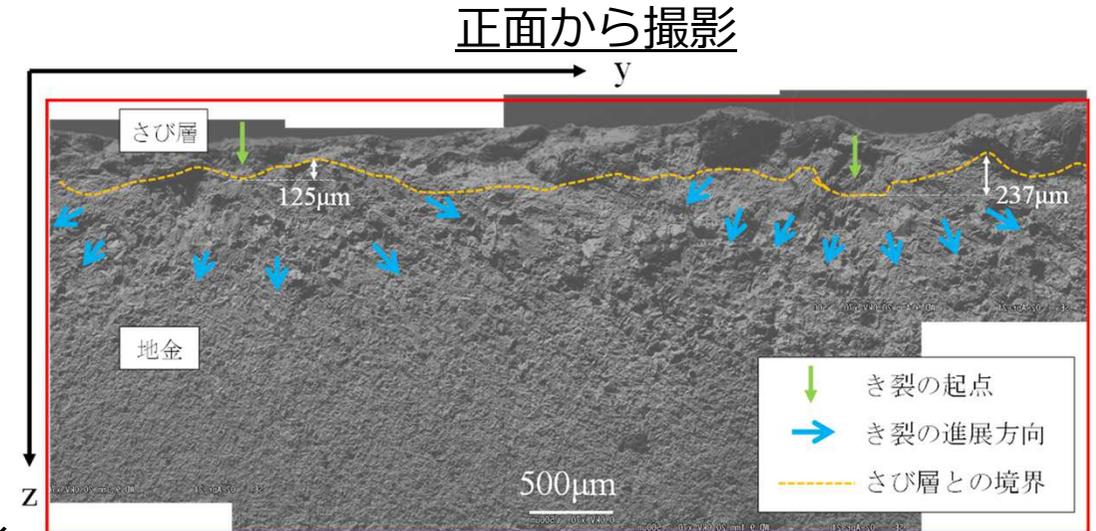
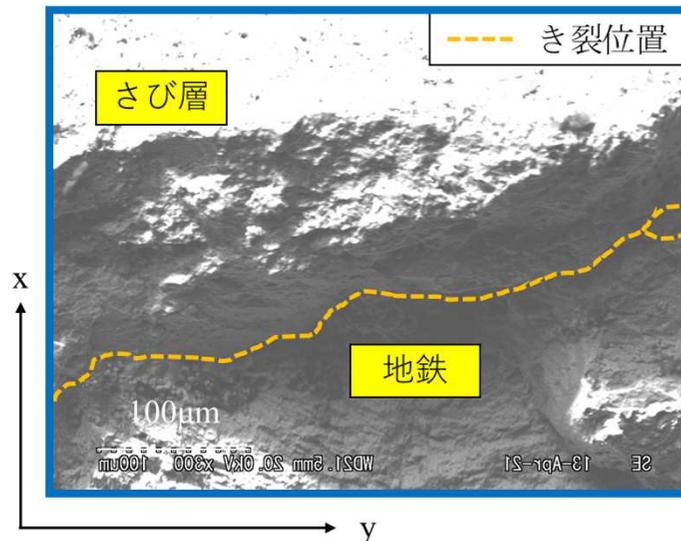
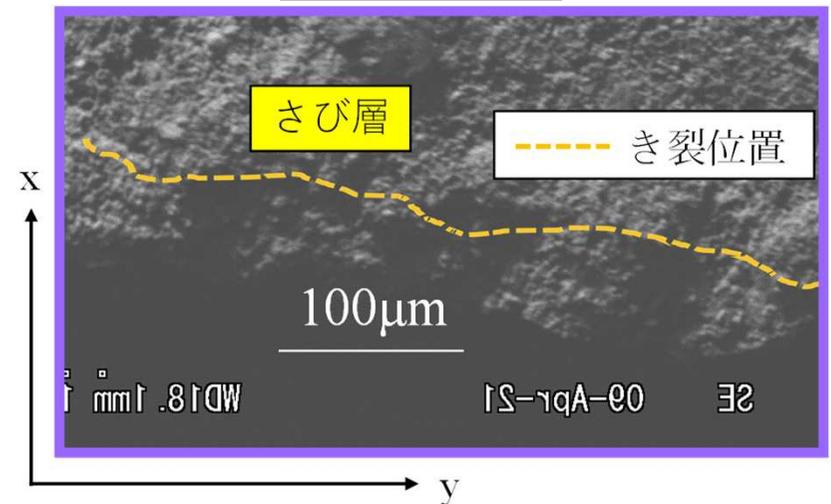
SEMによる観察結果

上面45°から撮影

上面から撮影

✓ さび層の割れ部が地鉄部に対して屋根状に約60μm 程度突出している。
 →き裂発生初期段階では、き裂発生位置がさび層に覆われた状態となり、
 磁粉探傷試験でのき裂の検知ができなかったと考えられる。

- ✓ 41年暴露試験体に生じた疲労き裂は、緻密なさび上からの目視と磁粉探傷試験では、き裂発生初期段階での検出は難しい。一方、き裂がある程度進展した段階では検知可能であるが、き裂の長さまでは十分に把握できていない。
