# 被災した橋梁の撤去

## ～川島大橋上部工の撤去事例～

架設小委員会 架設部会  
中嶋 尉弘 高川 真仁

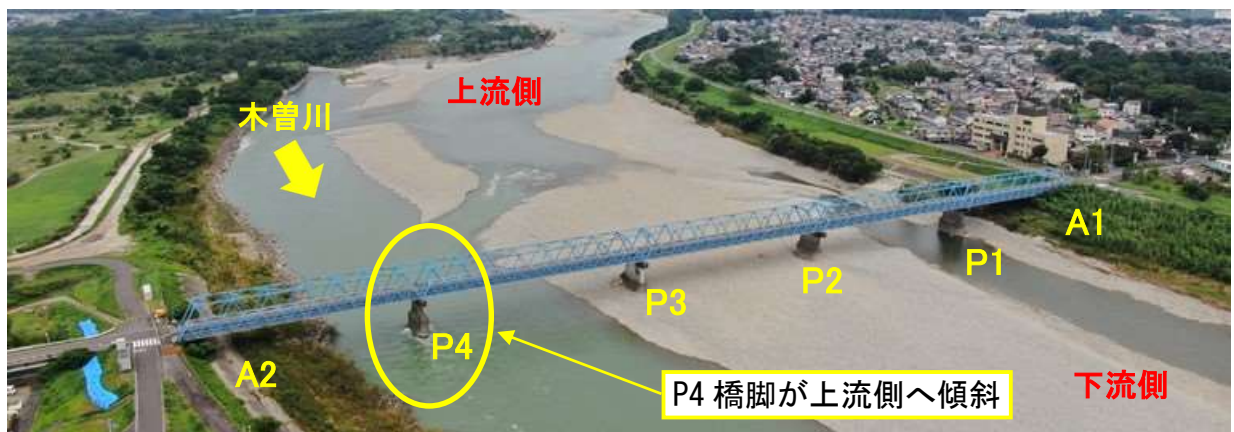
写真-1 川島大橋撤去前全景

本工事では、橋長 343.5m の鋼5径間連続下路トラス橋（車道）と同程度の支間長と橋長を有する単純下路トラス橋5連（歩道）を撤去する。

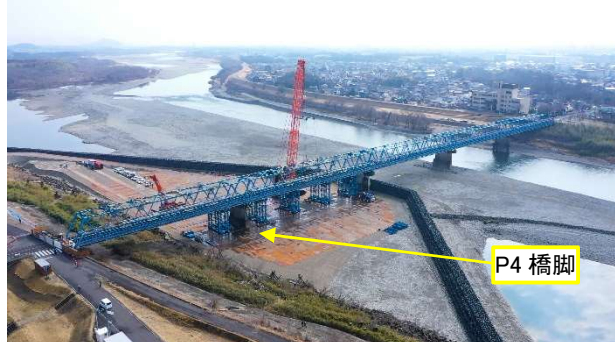
写真-7 右岸側瀬替え状況

②P4橋脚ヤード瀬替えにより(写真-7)、橋脚が土砂で固定されているため転倒の恐れが無いこと。ただし、作業中のP4橋脚傾斜状況は、傾斜監視システムで監視する。

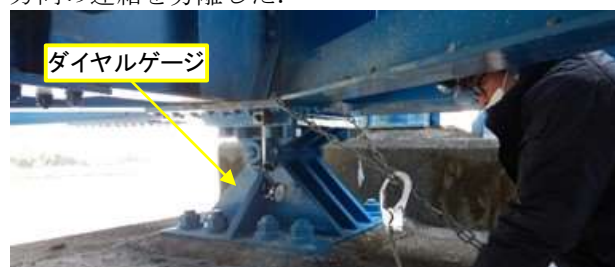
写真-8 ダイヤルゲージ設置状況

③水平荷重がジャッキ最大耐力以下の場合、上下支承間に空隙が生じるため設置したダイヤルゲージ(写真-8)が反応するが、ダイヤルゲージが反応しない場合、水平荷重の方が大きいと判断して作業を中止する。

実作業では、ジャッキ反力が50tにてダイヤルゲージが反応したことで、水平荷重の除荷を確認し、支承のセットボルトを撤去し、P4橋脚と上部工の水平方向の連結を分離した。

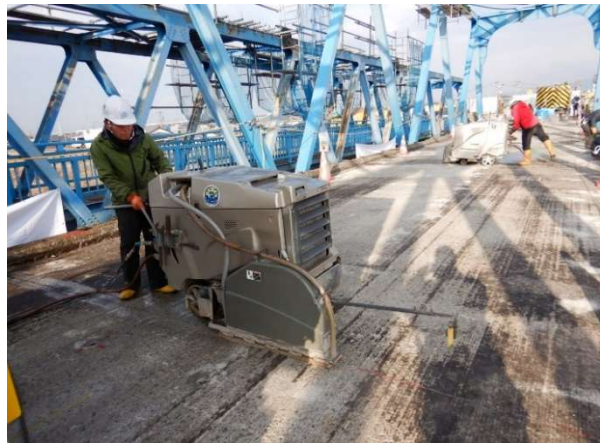
写真-12 RC床版切断状況（道路カッター）

本橋のRC床版はスラブ止めにより床組に固定されていた。そのため、運搬可能な寸法に切断後(写真-12)、センターホールジャッキにより鋼桁から引き剥がし(写真-13)、フォークリフトで橋梁外へ運搬し撤去している(写真-14)。切断したRC床版の重さ

ただし、道路カッターで切断できない厚みのある地覆部は、ワイヤソー切断とした。

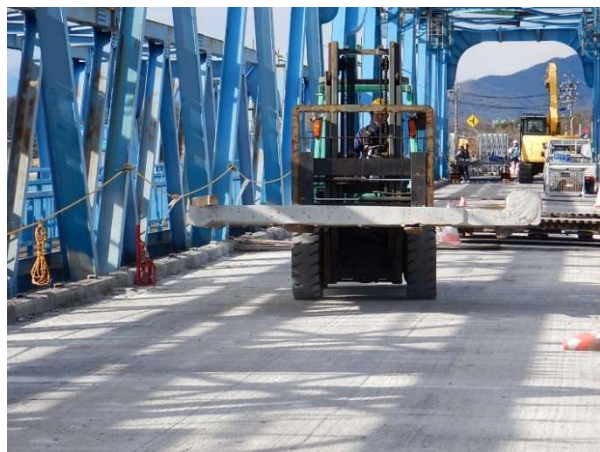
写真-14 RC床版運搬状況

は、3tフォークリフトで運搬できるように約2.5t程度となる様にした。

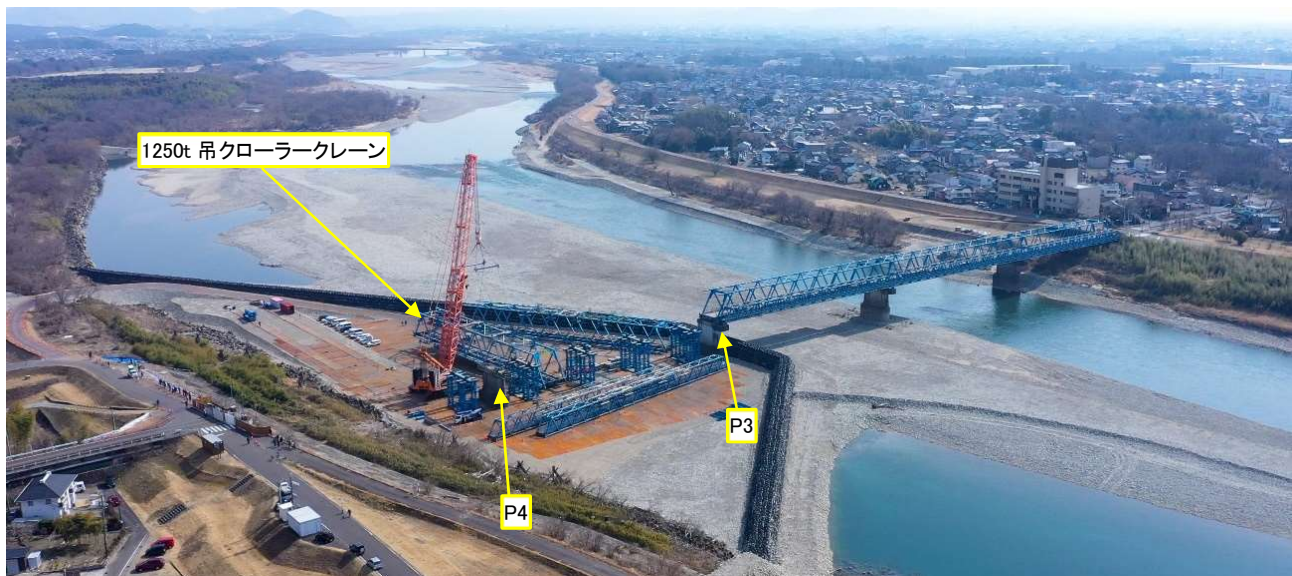
写真-16 P3～A2間大ブロック一括撤去状況

P3～A2間の2径間は、P3、P4脚上で1径間毎に分割後、1250t吊クローラークレーンで一括撤去した(写真-16)。

一括撤去の吊り方は、8点吊りだが、2点毎に滑車で平衡化している。また、トラス部材の座屈は1箇所のみで、補強補修されていたため、一括撤去時に問題無い事を確認している。ただし、横構は座屈箇所が多かったため、吊り天秤を使用し、応力が作用しないように配置した。

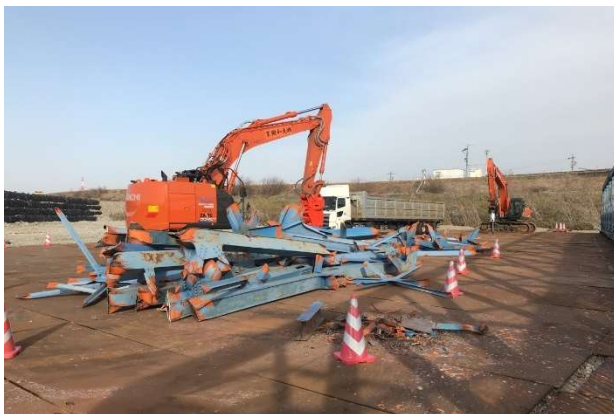
写真-17 鋼桁切断状況

工法の選定は、工事契約後から4日後の令和3年10月4日、国土交通省や設計コンサルタント等の合同打合せにより決定した。打合せでは、設計コンサルタントと撤去案を出し合い、安全性を配慮しつつ、撤去期間が最速と考えられる工法とした。一括撤去した鋼桁は、瀬替えしたヤードに仮置きし、バックホウに取り付けた大型のハサミで切断し、スクラップ処分した(写真-17)。

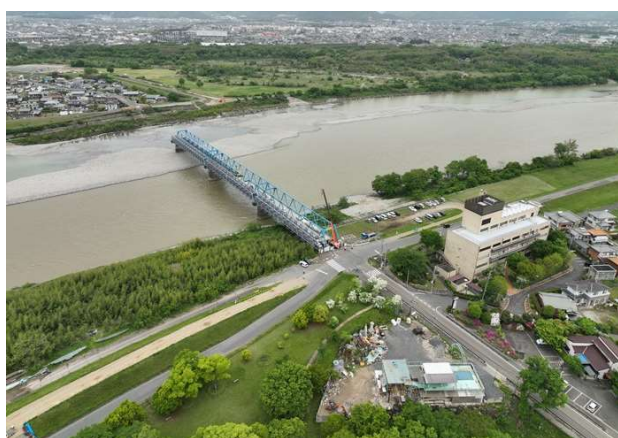
写真-18 送しヤード構築前

始し、7月下旬に完成した。桜の植え替えや、モニメント等の撤去等、大掛かりな作業もあったが、国土交通省と地元土工業者の尽力により迅速に作業が進んだ。そのため本工事は連続して作業を続けることができた(写真-18, 19)。

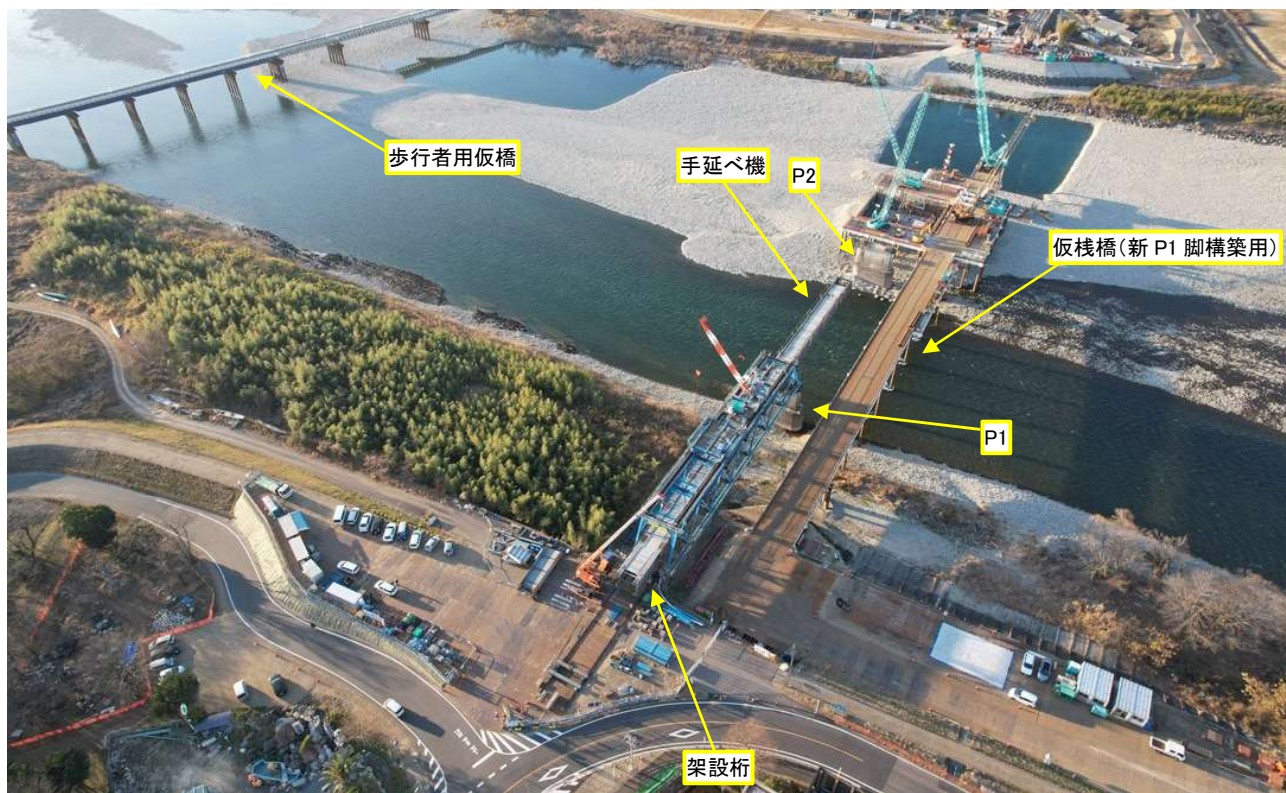
写真-22 A1～P1間 車道桁撤去状況

車道桁は、撤去する桁上にトラベラクレーンや運搬台車を設置し、架設桁からトラス各点を吊り上げ後、トラス各点毎に切断撤去した。

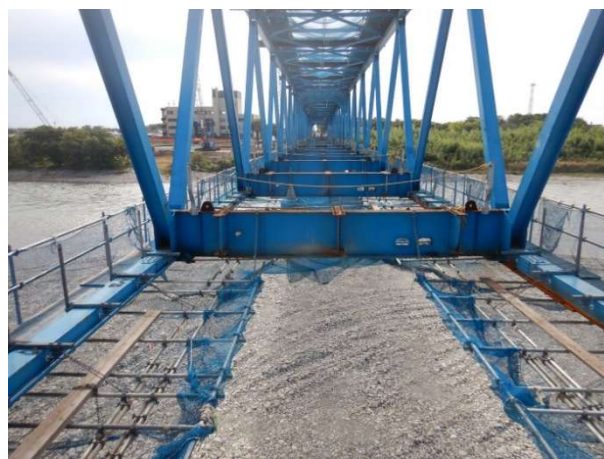
写真-25 縦桁撤去完了状況

手延べ機と架設桁を新規製作したが、鋼材が入手困難等の事情により、製作待ち期間が発生した。また、架設桁が床組上にある状態で縦桁撤去を行うことは、困難で時間も多く費やすため効率化による工程短縮を狙い、トラス構造に影響が無い床組部の縦桁のみを先行撤去した(写真-25)。
