高速道路橋を2週間の通行止めで架け替え

～～首都高速1号羽田線高速大師橋約300m区間のリニューアル工事～～

架設小委員会

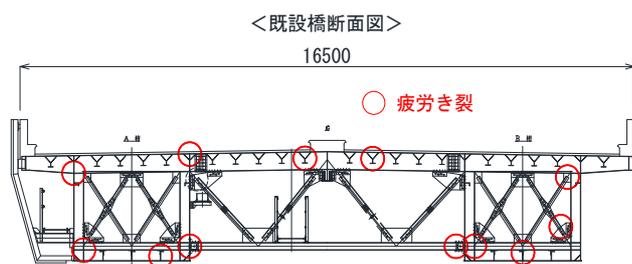
図-2 疲労き裂発生状況¹⁾

多摩川にかかる首都高速1号羽田線高速大師橋は(図-1)、1968年11月の開通から50年以上が経過し、1日約8万台もの自動車交通による過酷な使用状況などから、橋梁全体に1,200か所以上の疲労き裂が発生していたため(図-2)、構造物の長期的な安全性を確保する観点から疲労損傷が発生しにくく、長期の耐久性と維持管理性を備えた橋梁へ架け替えを行うこととなった¹⁾。

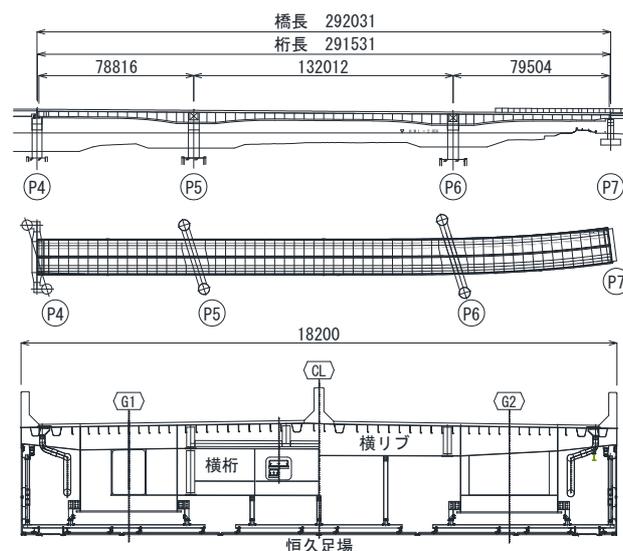
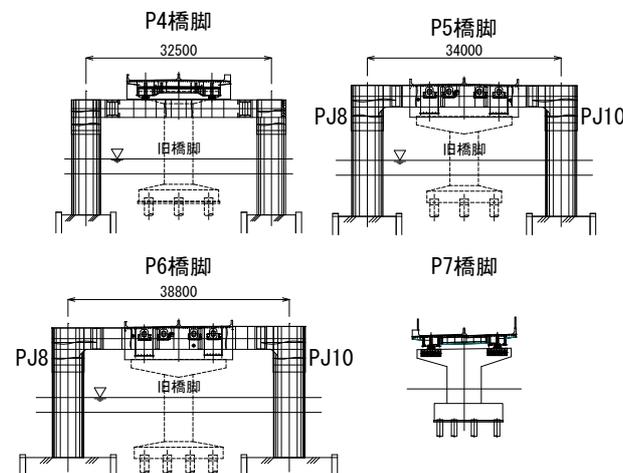
図-3 新設橋一般図

本工事の概要および新設橋の構造一般図(図-3)を以下に示す。

橋長：292.031m

支間長：78.816m+132.012m+79.504m

幅員：18.2m

構造形式：3径間連続鋼床版箱桁ラーメン橋
(P5、P6橋脚剛結構造)

鋼重：約4,100t

既設橋は3径間連続鋼床版箱桁橋であったが、新設橋は耐久性確保と維持管理性の観点から3径間連続鋼床版箱桁ラーメン橋に変更している(図-3)。さらに、疲労き裂などの損傷を防止し、耐久性を向上させるため、車道部は開断面リブとし、主桁と横桁(横リブ)との接合部は全断面溶接とフィレット構造を採用した。また、維持管理を容易にするため恒久足場を備えることとした。

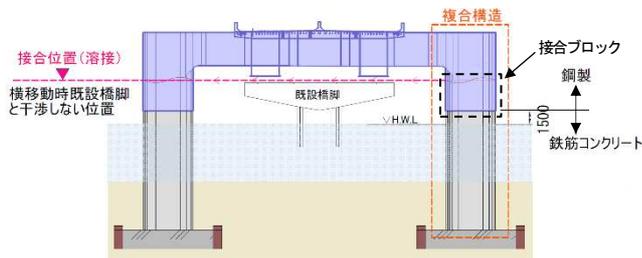
図-4 橋脚構造 (P5, P6)

橋梁の架け替えにともない橋脚も全て更新した。河川内の橋脚(P4~P6)はT型RC単柱橋脚から鋼・RC複合門型ラーメン橋脚に変更し、新設橋脚の上下流側に新たに基礎と柱を建設した。上部工と橋脚の継手(現場溶接)は横取り時に既設橋脚と干渉しない位置に設定した(図-4)。

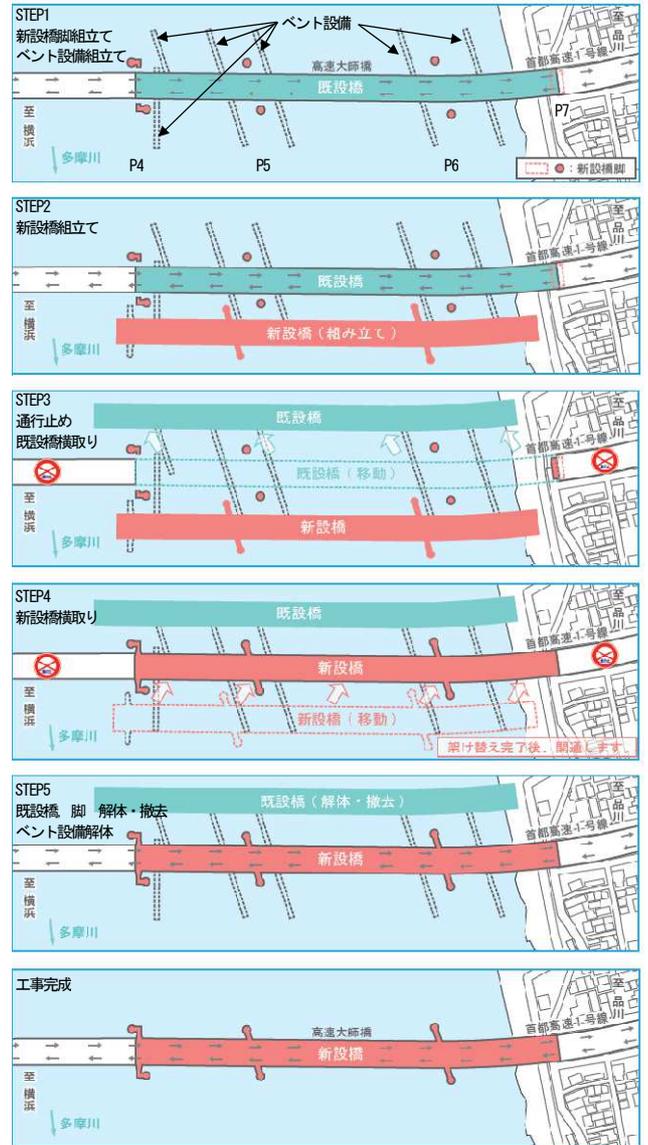
図-5 施工ステップ¹⁾

本工事の施工ステップを図-5に示す。

STEP1: 供用中の既設橋の上・下流側に新設橋脚を施工する。平行して橋梁を横取りするためのベント設備を設置する。

STEP2: 既設橋の下流側のベント設備上に新設橋を架設する。

STEP3: 高速本線の通行止めを行い、既設橋を上流側に横取りする。

STEP4: 続けて新設橋を横取りし、橋脚の接合、舗装等の橋面を仕上げ新設橋の供用を開始する。

STEP5: 河川内において既設橋、既設橋脚およびベント設備の解体と恒久足場を設置して工事完成。

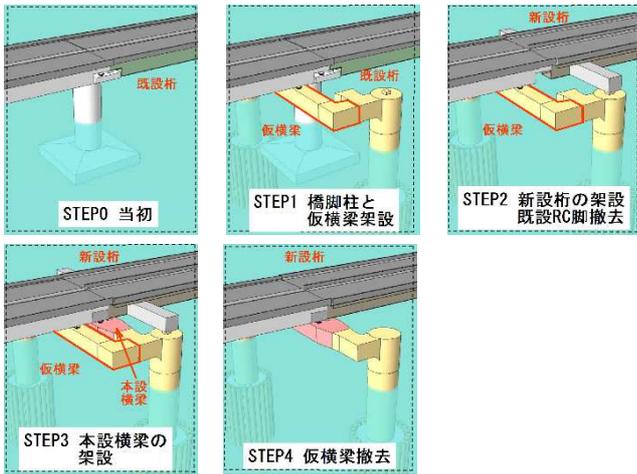
図-6 P4 橋脚受け替えステップ

本工事では既設橋を供用しながら橋脚を造り替えるため、端支点の橋脚(P4,P7)で隣接のPC上部工も一時的に支える仮受け構造が必要であった。そのため、P4,P7橋脚位置でそれぞれ既設橋脚と干渉しないように仮受け構造を施工し、段階毎に上部工の受け替えを行った。

P4, P7は一旦仮受け構造で上部構造を仮受けした状態で、既設橋脚を撤去して新設橋脚を構築する施工手順である(図-6, 7)。なお、陸上部のP7のみ更新後もT型RC単柱橋脚のままとしている。

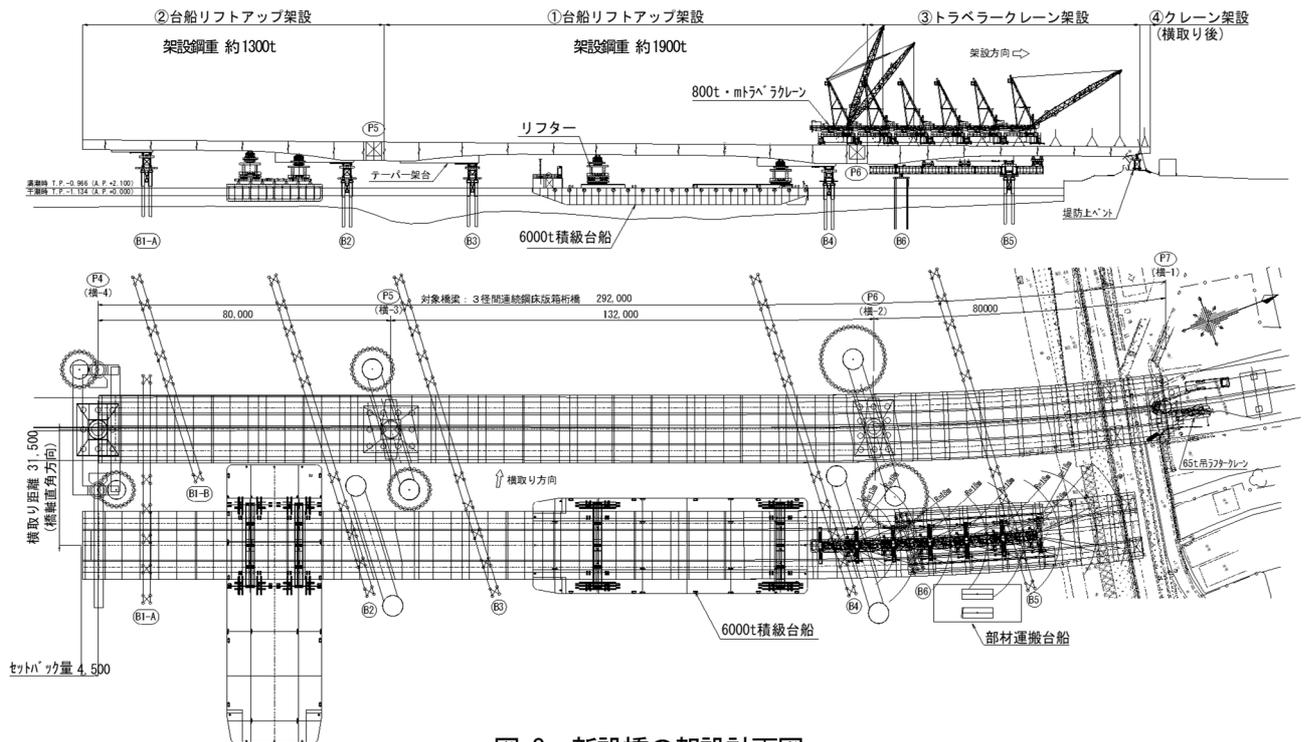
図-8 新設橋の架設計画図

河川上の P4~P6 間は河積阻害率低減のためベント設備を削減できる大ブロック台船リフトアップ架設を採用した。また、道幅が狭くて大型車が通行できない区道や近隣に住宅が密集する P6~P7 間は、河川から部材供給できるトラベラークレーン架設を採用し、現場条件・周辺環境に適合させた (図-8)。

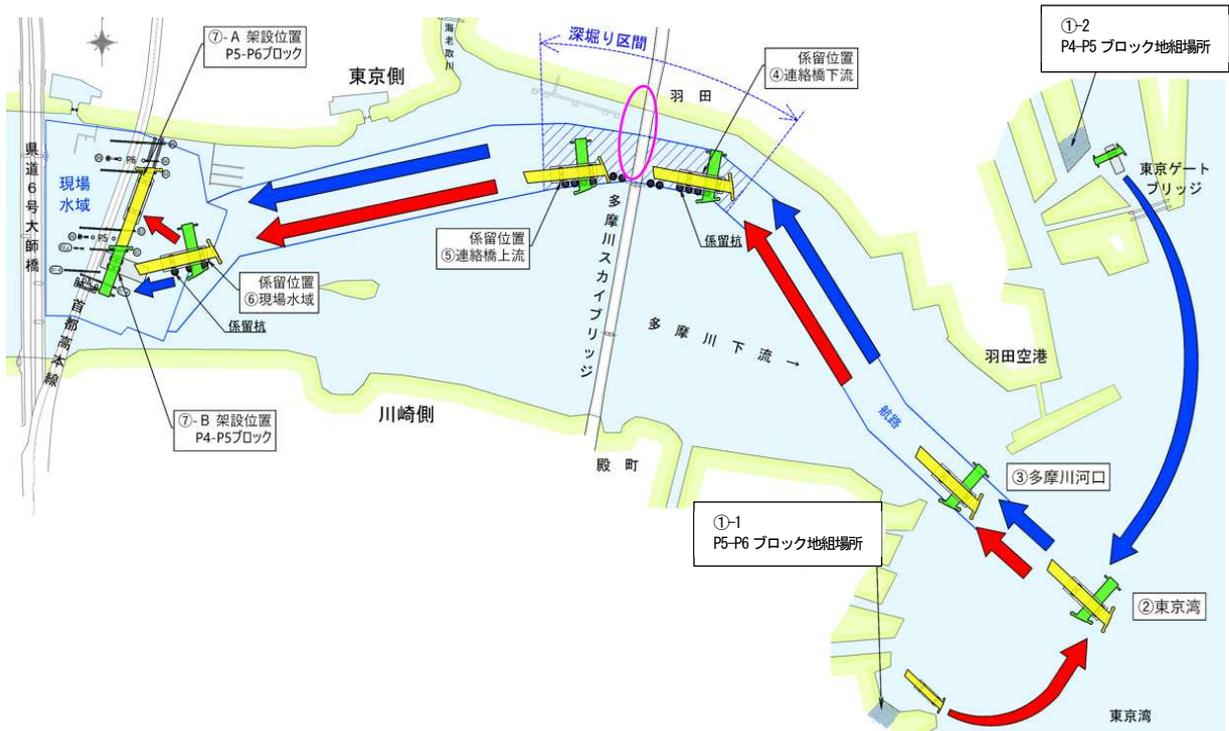
図-9 大ブロック運搬経路

P5~P6 (約 1,900t), P4~P5 (約 1,300t) の2つの大ブロックを東京湾内の別所で地組立てを行い、3,700t 吊起重機船で 6,000t 積級台船に積込み (写真-1)、現地まで曳航した (図-9, 写真-2)。その後、台船に搭載した 12 台のリフター (合計能力 3,400t) による約 2m のジャッキアップと、潮位および台船のバラスト調整を利用してベント設備上に架設した (写真-3)。

下通過時は台船のバラスト調整により吃水を 2.9m まで深くしたうえで、潮位が A.P.+1.0 に下がるのを待って桁下を通過した (図-10, 11)。桁下通過後にバラスト水を排出し、再び潮位が A.P.+1.5 に回復する翌日を待ってから架設地点までの曳航を再開した。なお、多摩川スカイブリッジの上下流周辺は A.P.-2.5 まで深堀りし、潮待ちとバラスト調整の際に係留可能な待機水域を確保した (図-9)。

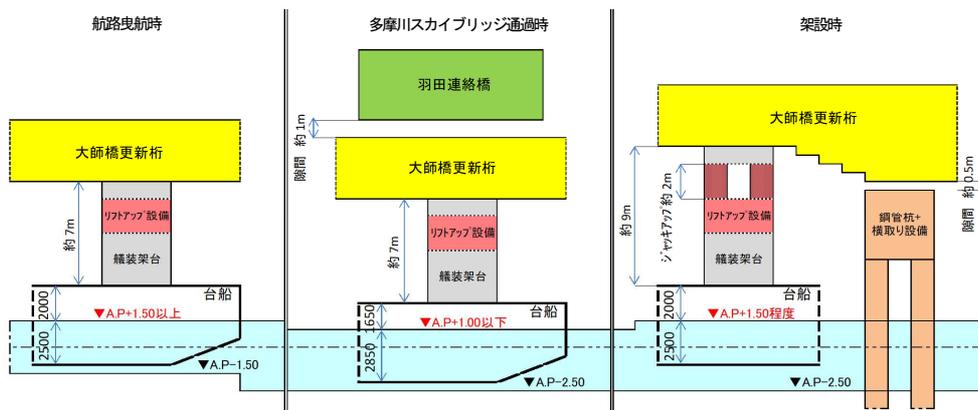
図-10 台船の高さ制限

検討し、浚渫を必要最小限に留めた。潮位と河床高および台船の吃水の関係を図-10 に示す。

曳航に必要な時間内に維持可能な最低の潮位を A.P.+1.5 として設定し、台船の吃水 2.5m と余裕 0.5m を考慮して浚渫深さは A.P.-1.5 とした。

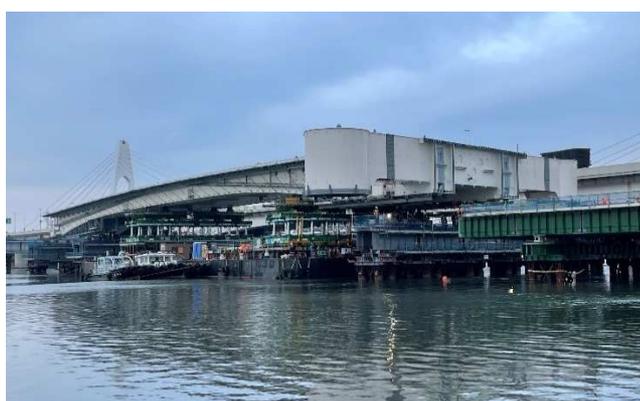
写真-3 リフトアップ架設

架設時の潮位は A.P.+1.5 以上とし、リフターにより 2m のリフトアップを行いベント上に搭載した。その後、リフターのリフトダウンを行い台船からベントへ荷重の移動を行うが、移動にともなう桁のたわみと台船の浮上によりリフターのストロークだけでは荷重を解放できないため、バラスト水注入と干潮に向けて下がる潮位を併用して台船の荷重を解放した。

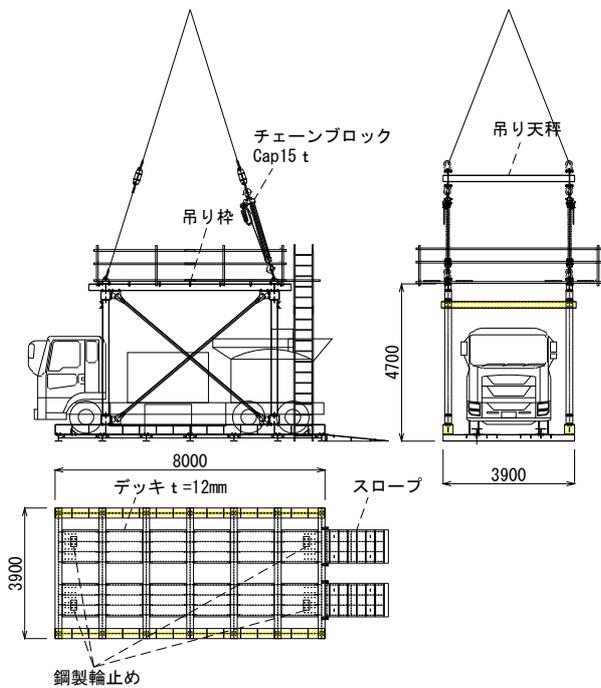
図-12 舗装工事車両荷揚げ用吊り

横取り前は橋面上にクッカー車や舗装機械が直接乗り入れできないため、クレーン付台船と専用の吊り枠を使って車両総重量約 20t のクッカー車や舗装機械を橋梁上へ荷揚げした (図-12)。吊り枠には鋼製のスロープを設け、車両が自走して直接乗り込めるようにした。また、クッカー車は合材積載時と荷下ろし後の空荷時で車

両の重心が変化するため、チェーンブロックで調整した。

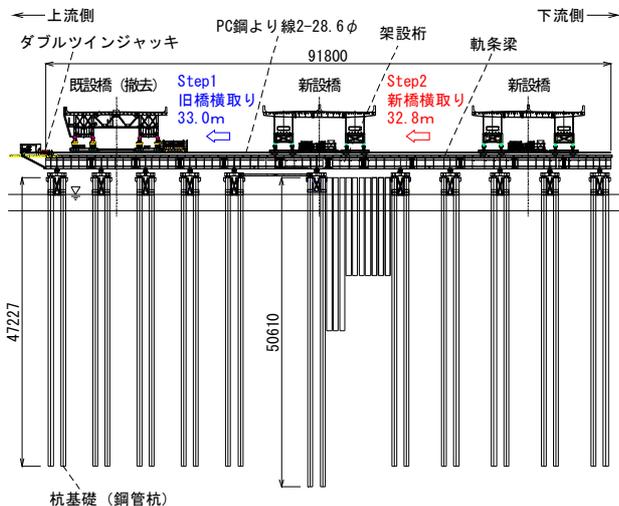
図-13 ベント設備

ベント設備 (図-13) は、河積阻害率低減のため B1-A ベントを除き、河川の流線方向と並行に設置した。基礎はφ600~900mm の鋼管杭で、横取り時に杭が沈下して横取りが不能となるリスクを回避するために、新設橋脚の基礎と同じ支持層に打ち込んでいる。打設は一般部はバイプロハンマ工法 (護岸近辺の一部はウォータージェット併用)、空頭が制限される桁下はウォータージェット併用鋼管圧入パイラー工法を採用した。

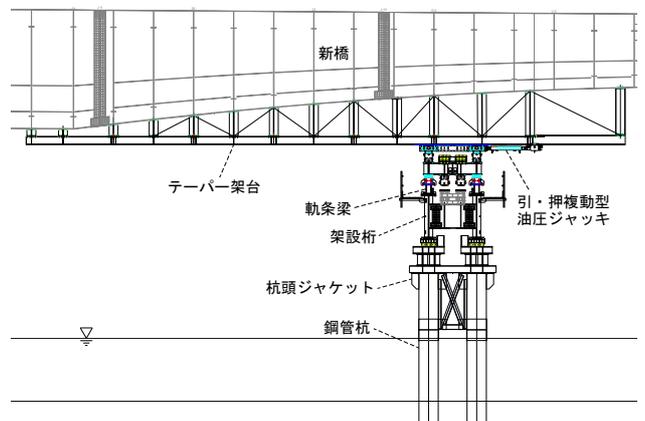
図-14 テーパ架台

新設橋は橋軸方向にも移動するため桁高変化に対応できるように、フランジ下面に橋軸方向の軌条となるテーパ架台を取り付けた (図-14)。本架台にて縦断勾配および製作キャンバーも吸収し、高さ変化による横取り時の反力変化の抑制も図った。

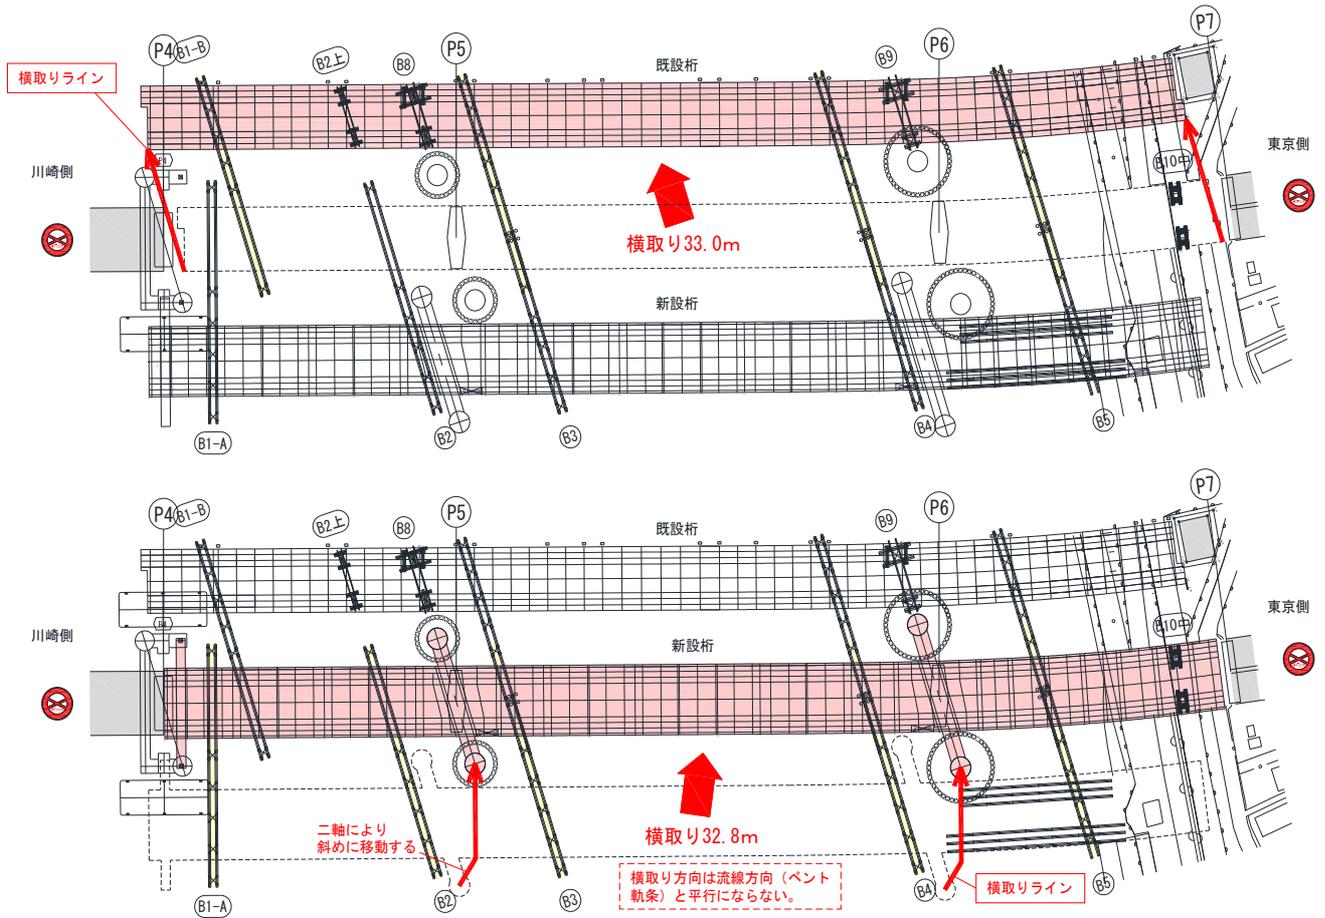
図-15 横取り架設計画図¹⁾

一方、新設橋はベント軌条と異なる方向に横取りするため (図-15)、ダブルツインジャッキのほかに、橋軸方向にクレビスジャッキ (引・押複動型ジャッキ) を設置した 2 軸横取り装置を採用し (図-16, 写真-4)、橋軸方向と橋直方向の二方向に同時にスライドさせることで横取り時間の短縮を図った。横取り装置の諸元を表-1 に示す。

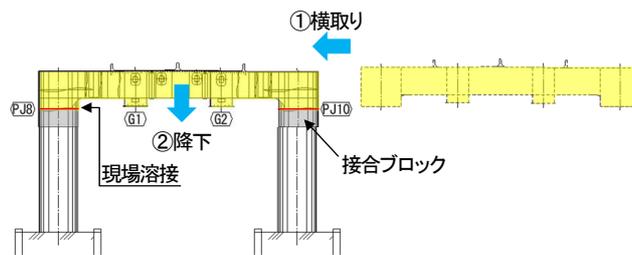
図-17 横取り後の現場溶接

今回の工事は一度施工を開始すると後戻りはできず、決められた時間内で確実に交通を開放することが絶対であり、事前にさまざまなリスクの洗い出し、検討、対策を行って本番に臨んだ。なかでも最大の課題は、コンクリート橋脚に設置した接合ブロックと横取りする桁に一体化した鋼製橋脚との現場溶接部(図-17)の開先精度確保が挙げられ(目違い3mm以下、ルートギャップ3~11mm)、設計段階から十分に検討を重ね、製作・施工に反映した。

溶接は4カ所同時施工とし、1橋脚柱当り4名×4箇所×昼夜2交代=36名もの溶接工が従事し、約60パス、6mm換算延長約8.4kmもの溶接を約2日間で完了させた。溶接完了後、24時間の冷却期間を経て非破壊検査を行い溶接欠陥の有無を確認した。

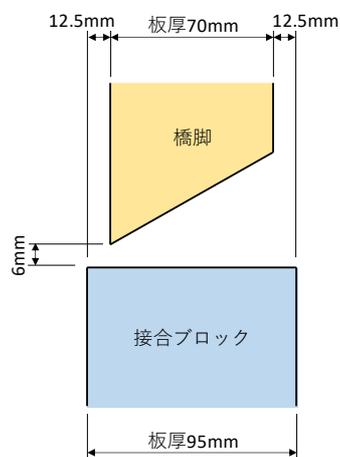
図-18 接合ブロックの増厚

現場溶接部は直径5.5mの円柱で設計板厚は70mmであったが、接合ブロック側を95mmに増厚して、片側あたり12.5mmの目違い調整しろを設けた(図-18)。これにより、目違いの許容誤差3mmを足して合計15.5mmの調整しろを確保した。

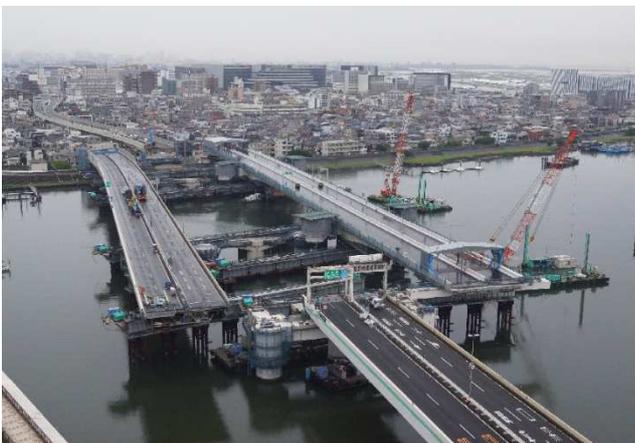
写真-5 既設橋横取り後【提供：首都高速道路(株)】

桁端部を撤去したのち、約3,800tの既設橋をジャッキアップして横取り装置に受替え、支承を撤去してから約2時間かけて上流側に33m横取りした(写真-5)。なお、既設桁の横取り反力は概ね計画値とおりであった。

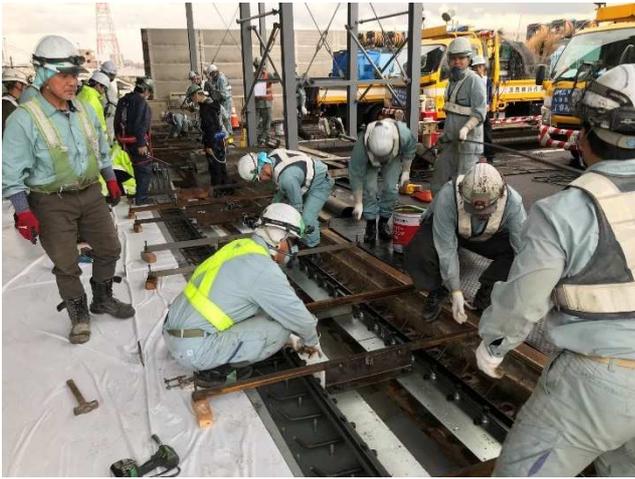
写真-6 伸縮装置据付け

橋脚の現場溶接と並行して、橋面では打ち残していた橋梁端部の壁高欄の設置と伸縮装置の据付けを行った(写真-6)。また、溶接完了後に直ちに舗装工を開始した(写真-7)。
