「ケン・ブリッチくん」と行く保全工事の世界  
 ～難条件を種々の工夫で乗り越えろ！～

保全委員会 保全東日本部会  
 大口 真司, 稲田 博史

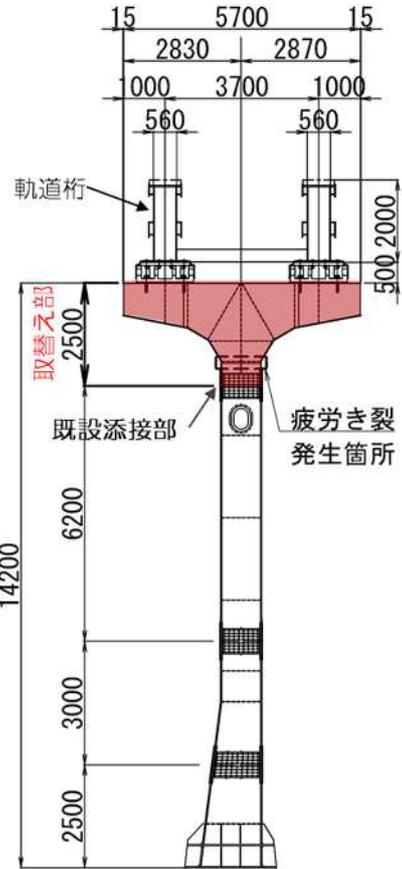
図-2.1.1 対象橋脚一般図

図-2.1.1に対象橋脚一般図を示す。上部の添接部より上の赤く着色したT型の梁部分が取替え箇所である。

鉄道系交通機関の鋼製T型橋脚において、長年の供用により隅角部などに損傷が生じ、損傷状況から抜本的な対策が必要と判断されたため、隅角部を含む鋼製橋脚上部のT型梁部を取替えることとなったものである。

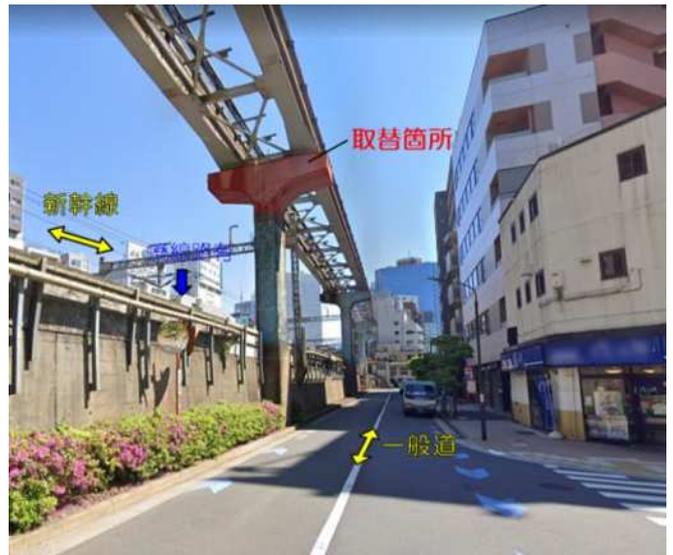
写真-2.1.1 施工箇所周辺状況

写真-2.1.1に施工箇所状況写真を示す。施工対象橋脚は一般道および鉄道路線に挟まれた箇所位置し、一般道側はビルが近接、鉄道路線側は廃線路を挟んで新幹線が走行しているという、施工的に多くの制限、条件のある現場であった。主な施工条件を下記に列記する。

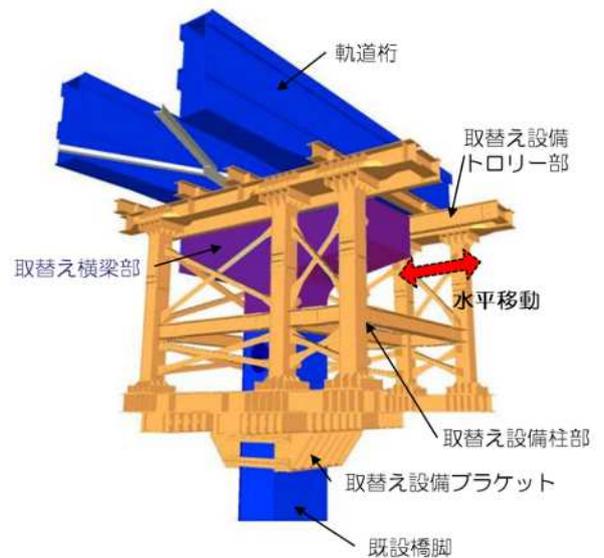
図-2.1.2 梁取替え設備の3Dモデル図

今工事の対象橋脚部を取替えるためには，まず軌道桁を仮受けして荷重を解放する必要があるが，支承取替えなどで良く行われる橋脚前面にブラケットを取付けてのジャッキアップは施工内容から不可，また写真-2.1.1からもわかるように仮受け用のベントも立地的に設置不可の状況である。そこで今回は図-2.1.2に示すような，取替範囲より下部の橋脚柱にブラケットを設置し，そこから梁部材，柱部材を組み上げて脚廻りにベント状の取替え設備を設け，軌道桁のジャッキアップとともに脚廻りの施工空間を確保する方法とした。

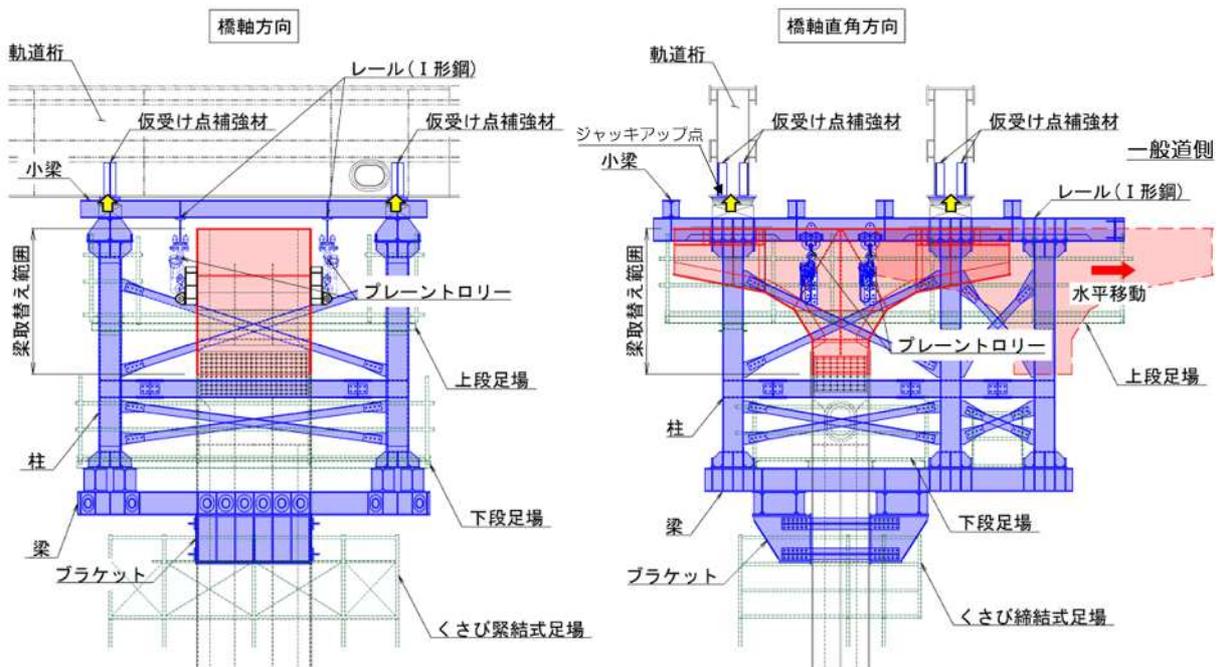
図-2.1.3 梁取替え設備の構造概要図

取替え脚梁部を直接クレーンで吊上げることは不可能であることから，梁取替え設備内にプレントロリー設備を設け，撤去梁部を吊上げ，一般道側に約 3.75m

横移動させて，一般道に配置したクレーンに吊替えて搬出する方法とした（架設はこの逆手順）。

図-2.1.3 に梁取替え設備の構造概要を示す。

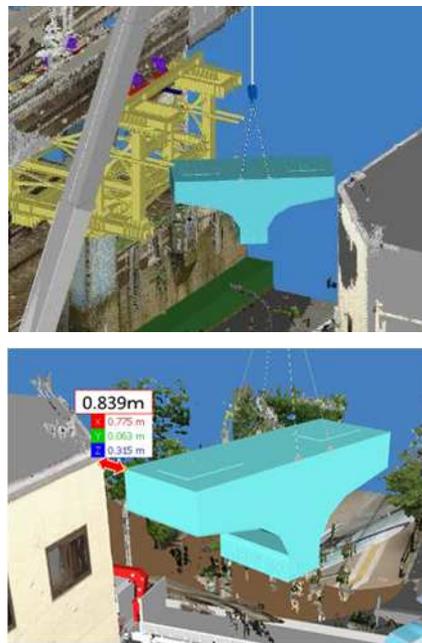
図-2.1.5 3Dシミュレーション例

平面的には施工可能と判断できたが、実際の現場には照明柱やビルなどが立体的に隣接しているため、立体的にも施工に問題がないかの検討も行った。3D レーザースキャナーで取得した点群データを用いて作成した現地の立体モデルと既設梁、新設梁や梁取替え設備、

ラフテレーンクレーンなどの3Dモデルを重ね合わせ、一連の施工を再現した3Dシミュレーション動画を作成し、平面的な検討結果の検証並びに現場周辺の建造物等との離隔確認を行った。図-2.1.5 に3Dシミュレーション例を示す。

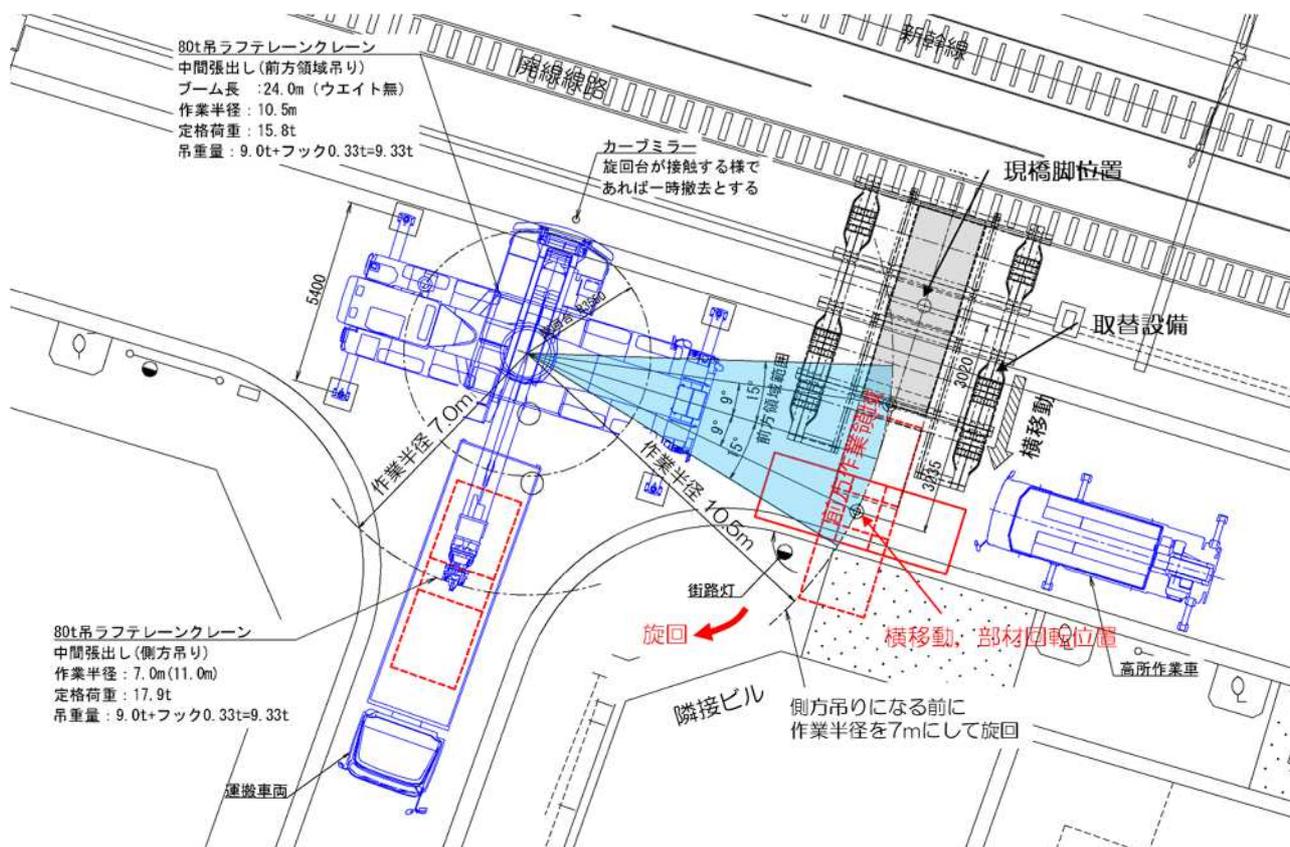
図-2.1.4 撤去時の施工要領図(平面図)

図-2.1.4 に撤去時の施工要領図を示す。吊替え用のクレーンは取替え当夜に自走可能で組ばらしの必要のない最大級クラスの80t 吊ラフテレーンクレーンとしたが、クレーンを設置する一般道の道幅が狭くアウトリガーは中間張り出しとなる。そのため、クレーン作業半径の関係から、クレーンへの吊替え時および部材の回転、クレーンブームを起こせるように支障物をかわすまでは前方作業領域(図中の水色着色部)で行い、その後クレーンブームを起こすことで作業半径を短く(10.5m→7.0m)しながら搬出トラックまで旋回するという細かな手順が必要であった。

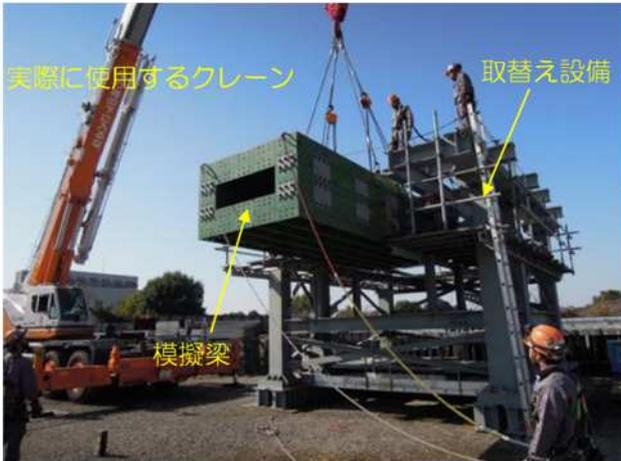
写真-2.1.2 試験施工状況

実際の梁取替え設備と仮設H鋼などにより再現した模擬梁を使用して、現地状況を再現した梁取替え試験施工を実施した。試験施工時は、実施工時に配置予定のクレーン、オペレーター及び作業員により実施し、施工手順、所要時間の最終確認とともに、各作業員の実施工へ向けたより明確なイメージを持つことを目的とした。写真-2.1.2 に試験施工状況を示す。

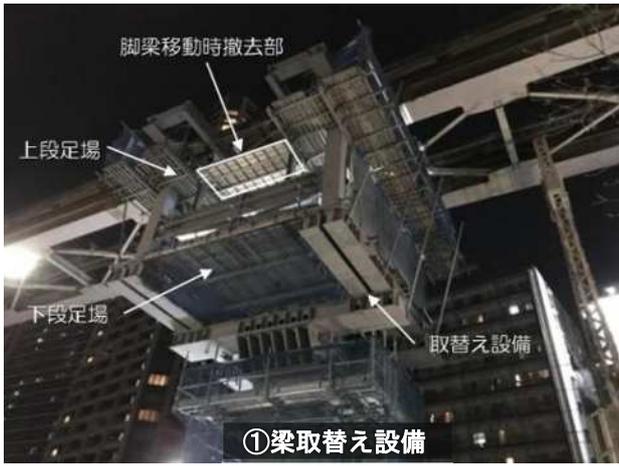
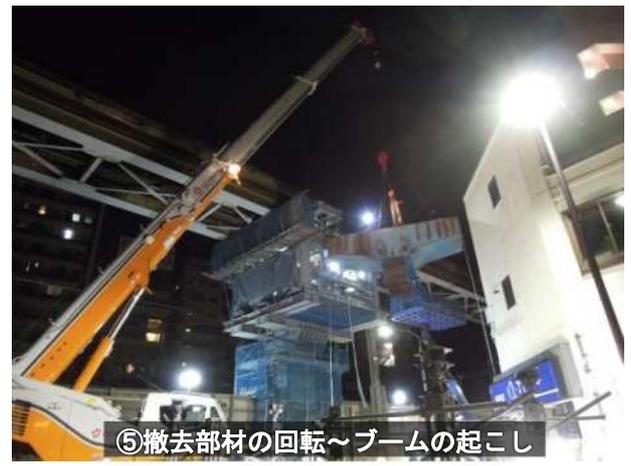
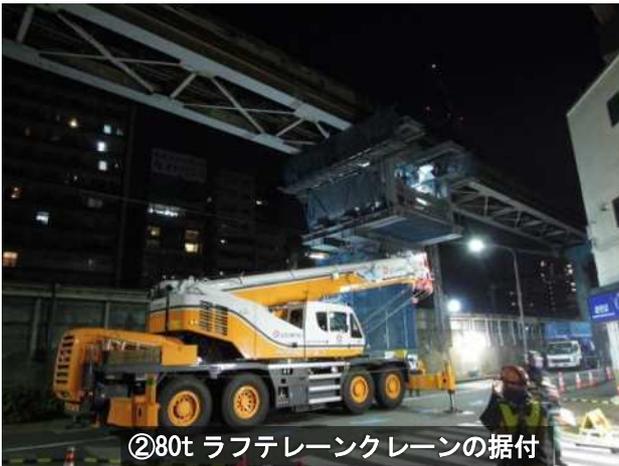
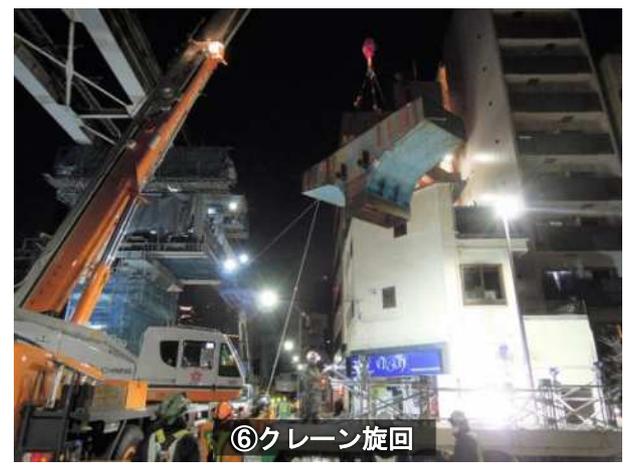
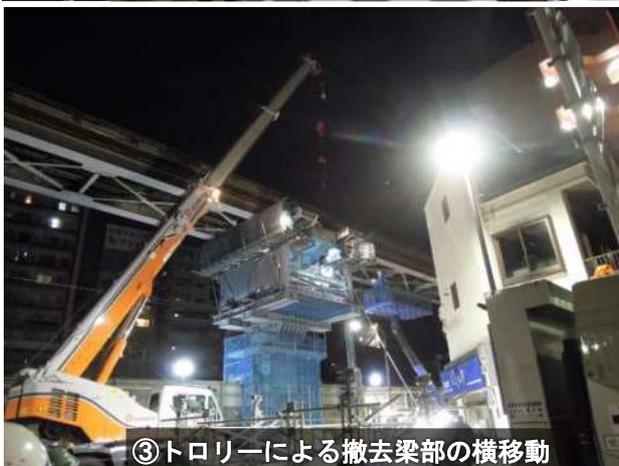
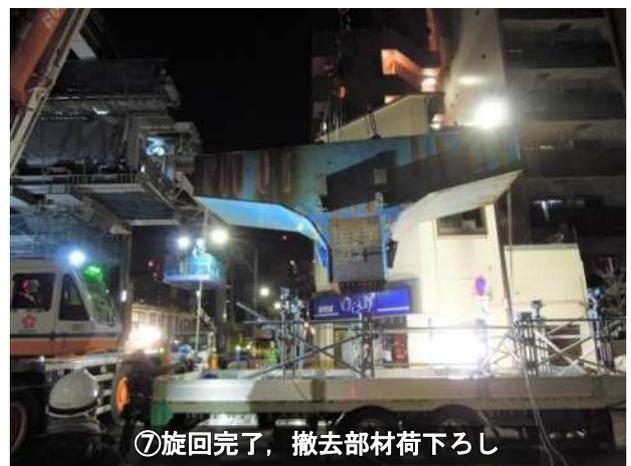
写真-2.1.3 既設脚梁部の撤去状況

写真-2.1.3 に既設脚梁部の撤去状況, 写真-2.1.4 に新設脚梁部の架設状況をそれぞれ示す。

取替え当夜の大まかな時間配分, 手順としては, a) 20時から一般道の片側交互規制で作業がスタート, 路線バスの最終を待って b) 21 時ころから通行止め, クレーン等の配置を始め, c) 23 時予定の当該路線の線路閉鎖から軌道桁のジャッキアップ, トロリーでの仮吊り, 添接部のばらしを始め, 新幹線の最終通過まで待機。d) 0 時予定の新幹線最終の通過を待って, クレーンブームを伸ばし, 撤去脚梁部材を一般道側に横移動, クレーンへの吊替え, 撤去脚梁の荷下ろし後, 新設脚梁をクレーンで吊り上げ, 撤去と逆手順で架設位置に横移動。新設橋脚位置調整後, e) 最も時間のかかる添接板のセット, ボルトの本締めを行い, 新設脚上の仮受け設備上に軌道桁をジャッキダウンして完了という, 実作業約 5 時間のタイムスケジュールであった (a)~e) は表-2.1.1 内参照)。

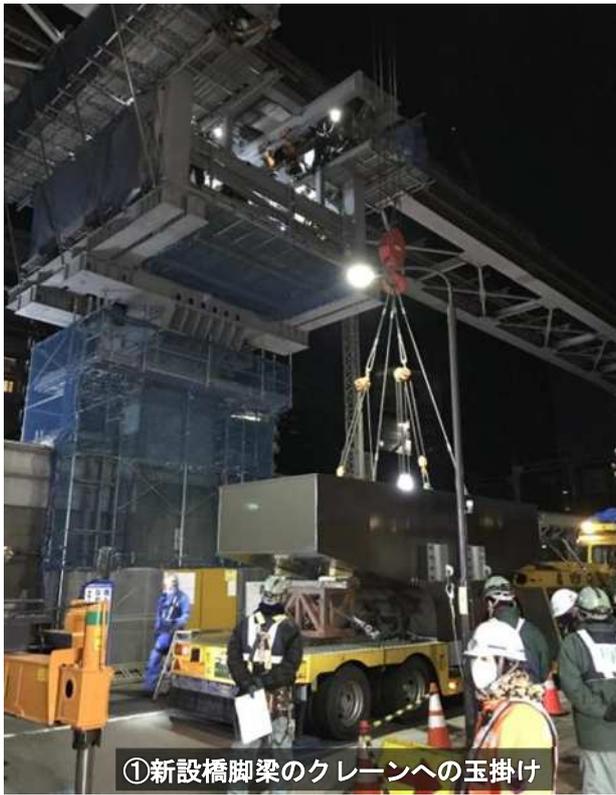
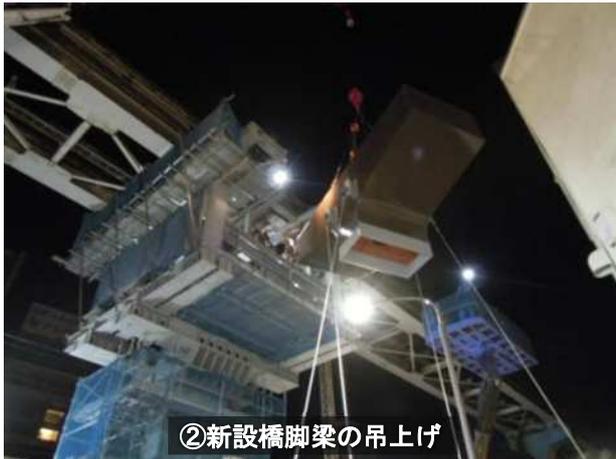
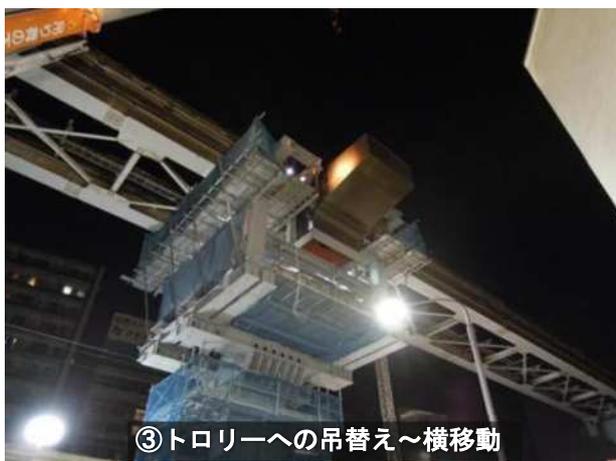
写真-2.1.4 新設脚梁部の架設状況

①新設橋脚梁のクレーンへの玉掛け

②新設橋脚梁の吊上げ

③トローリーへの吊替え～横移動

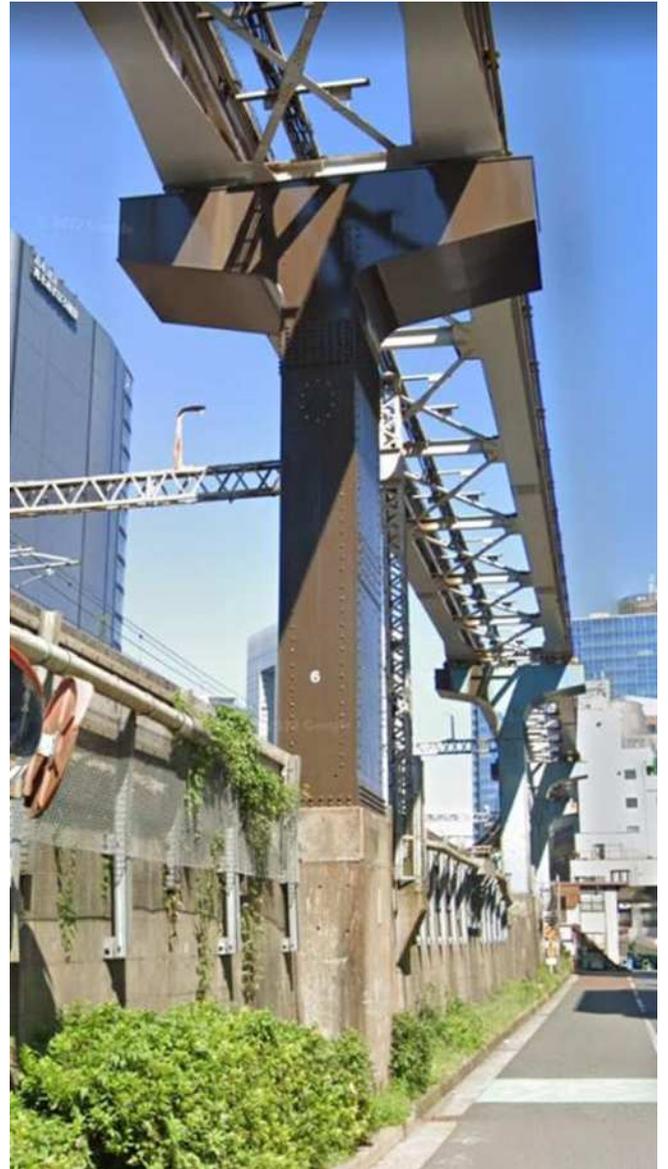
写真-2.1.5 施工完了

取替え施工後に、新支承の設置、支柱部の耐震補強、塗装塗替えを行い全施工を完了した。写真-2.1.5に完成写真を示す。

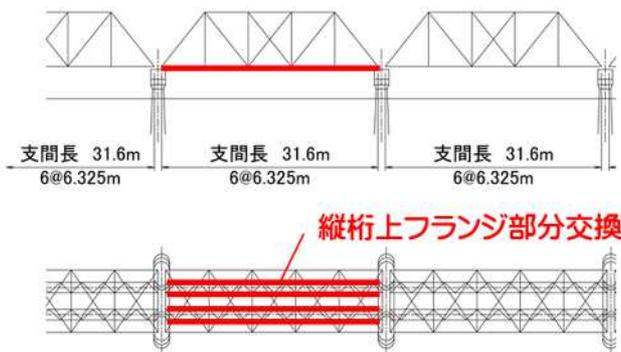
図-2.2.1 橋梁一般図

複線鉄道橋の単純トラス橋（支間長 31.6m×22 連）において、枕木から列車荷重を直接支持する縦桁上フランジに腐食などの損傷が進行してきたため、縦桁上フランジ部の部分交換を行うことになった。既に何連かの施工を行っているが、施工連数が多く、同じ施工が続くために、施工性、安全性のさらなる向上が求められたものである。

図-2.2.1 に橋梁一般図を写真-2.2.1 に全景写真を示す。

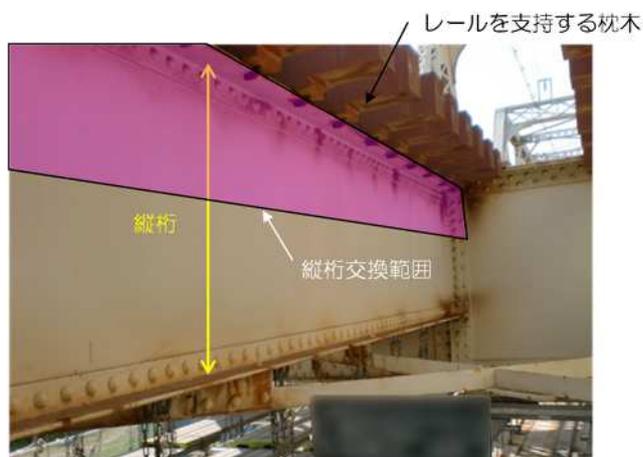
写真-2.2.2 施工対象縦桁

写真-2.2.2 に部分交換する縦桁の近接写真を示す。写真の上フランジ側の着色した部分が交換範囲である。縦桁上フランジに枕木が直接フックで固定されており、両脇にも縦桁があるため、作業空間が非常に限られているとともに、軌道下での作業のためクレーンを使用できないという厳しい施工条件ということがうかがえる。

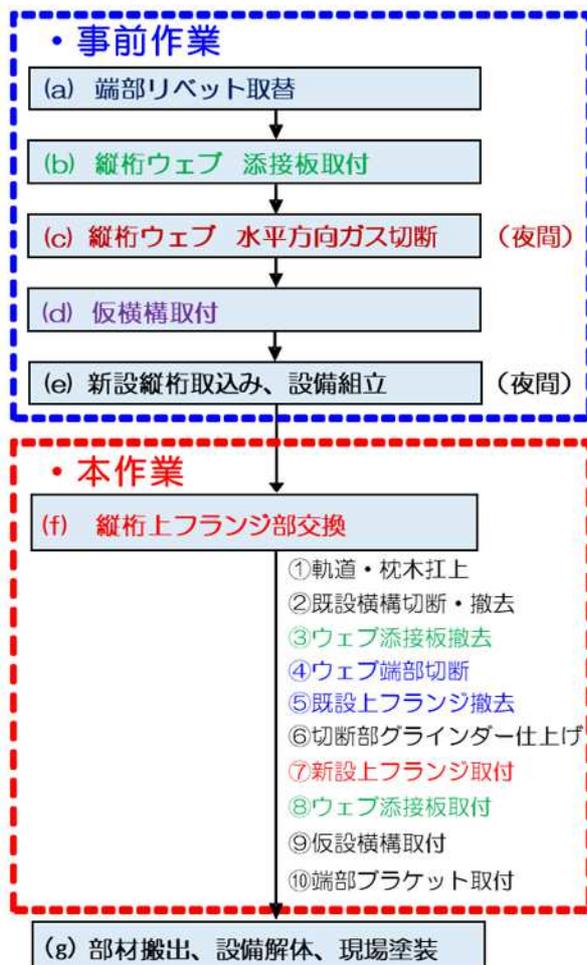
図-2.2.2 全体施工フロー

施工方法の改良案を紹介する前に、まず基本的な施工方法、手順を説明する。図-2.2.2 に全体施工フローを示す。施工手順としては、一夜間で縦桁上フランジ部の部分交換を行う本作業と、本作業前の準備工である事前作業の2つに分けられる。

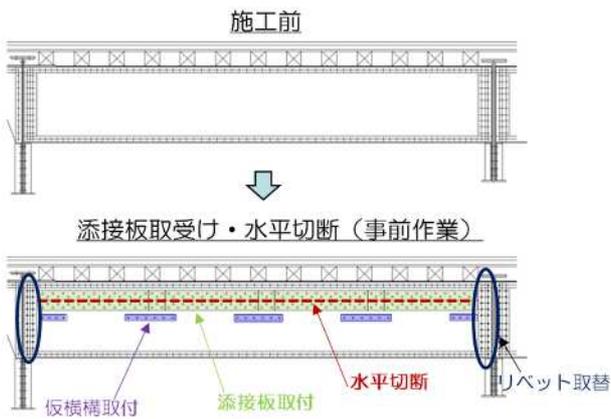
図-2.2.3 事前作業施工概要図

事前作業は縦桁上フランジ部の部分交換を行う本作業の時間短縮のための準備作業である。具体的には、縦桁端部リベットの高力ボルトへの取替え（当夜ばらし易さの向上）、縦桁交換部の事前切断、添接板による仮止め（当夜作業の削減）、仮横構の取付け、新設部材の事前取込み、交換設備の組立などである。図-2.2.2の文字色と図-2.2.3の施工箇所を同色で表しているのであわせて確認されたい。

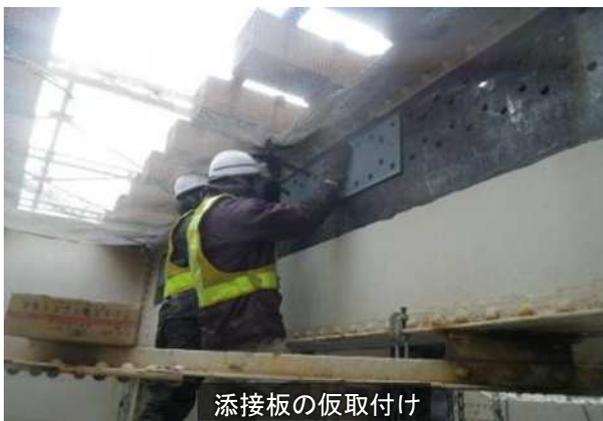
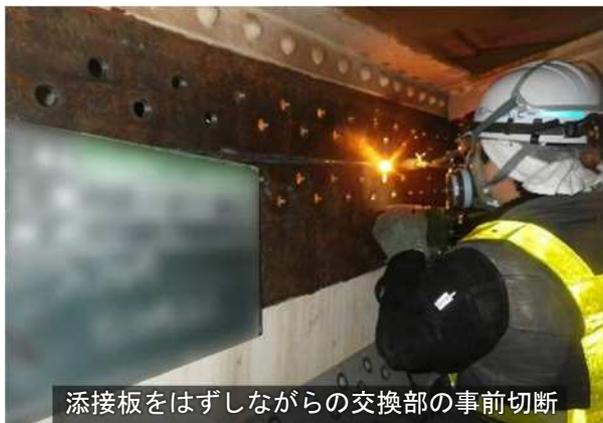
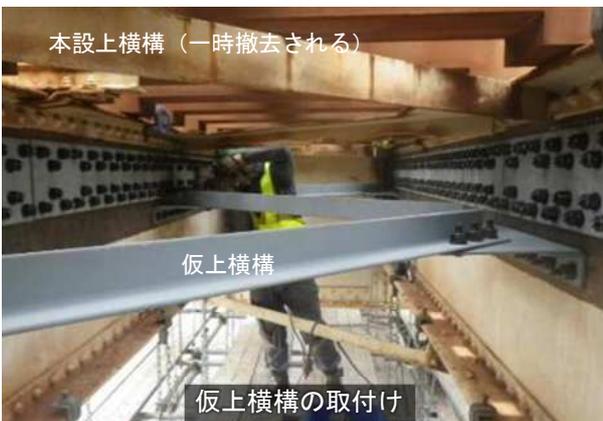
写真-2.2.3 事前作業状況

添接板の仮取付け

添接板をはずしながらの交換部の事前切断

仮上横構の取付け

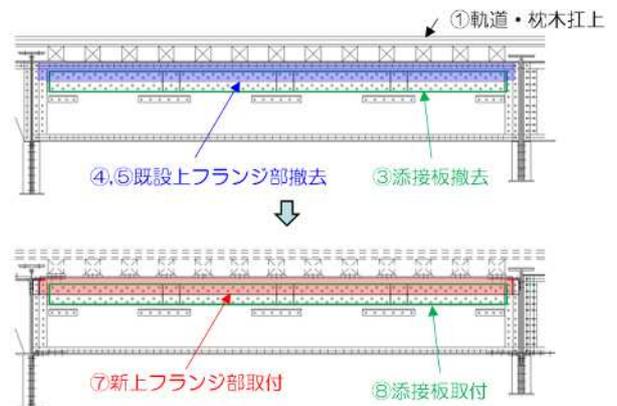
図-2.2.4 本作業施工概要図

本作業の施工概要図を図-2.2.4に示す。事前作業と同様に図-2.2.2の文字色と施工箇所を同色で表している。

青色で着色した縦桁上フランジ部を赤色で着色した新設部材へ交換する作業がメインであるが、作業の流れは全体施工フローの①から⑩の順と、事前作業を行っても多くのステップが必要である。作業時間は線路閉鎖間合いの4時間程度しかなく、枕木等の扛上の軌道作業も必要のため、効率的に作業を進めて時間短縮を図ることが必要となる。特に、手順の④～⑤の既設上フランジ部撤去～新設上フランジ部取付けまでを如何に短時間で完了させることができるかが、施工性、安全性の両面で肝となることから、この作業方法について改良を行ってきた。

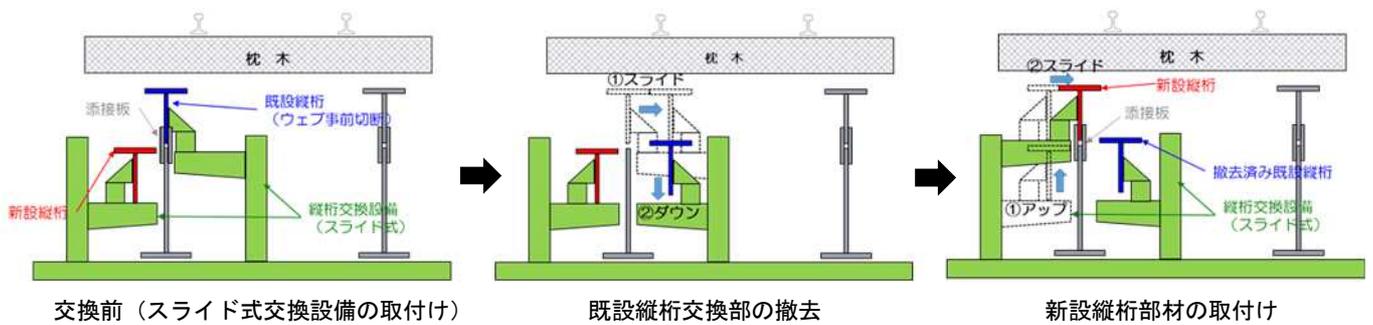
図-2.2.5 当初工法の交換手順イメージ図

当初工法の交換設備はスライド式で、撤去側、新設側にそれぞれ交換設備を取付け、仮止めした添接板を撤去後、まず既設の交換縦桁部を横にスライドおよびダウンして撤去する。撤去後、撤去した方向と反対側に用意した新設縦桁上フランジ部をアップ、所定位置にスライドさせて添接板を取付けて完了という手順である。

当初工法では既設縦桁上フランジの撤去到約 30 分、新設縦桁上フランジ部の取付けに約 30 分の合計約 60 分の時間が必要であった。線路閉鎖時間内の全体的な余裕時間としては、当初工法でも約 50 分程度は確保できていたが、軌道工事も伴うリスクの多い工事のため、出来る限り作業時間は短縮したいということから改良工法を検討した。

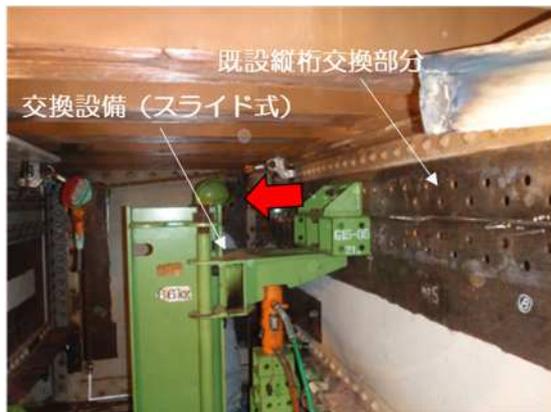
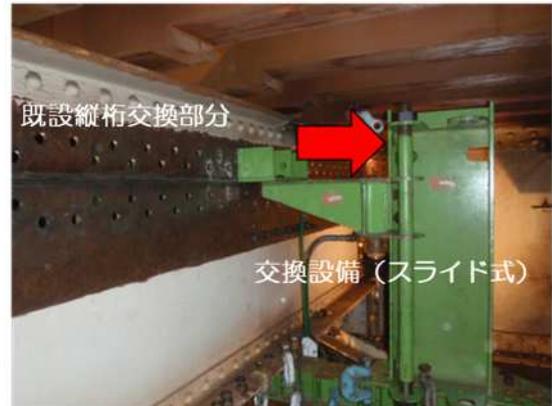
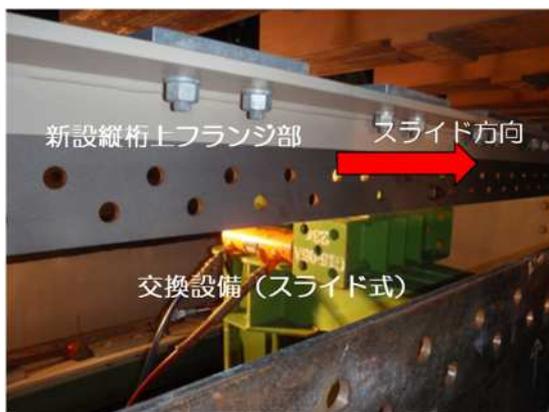
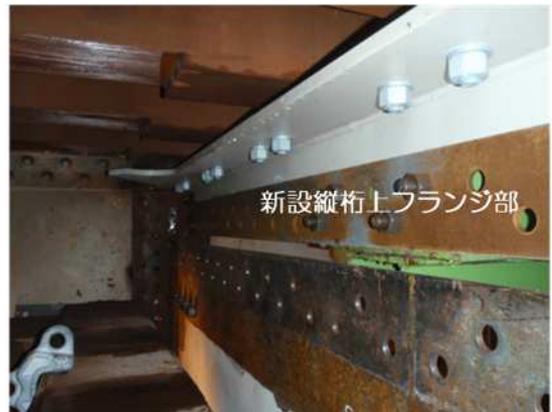
写真-2.2.4 当初工法 (スライド式) による施工

(a) 既設縦桁上フランジ部のスライド、撤去

(b) 新設縦桁上フランジ部のスライド、取付け

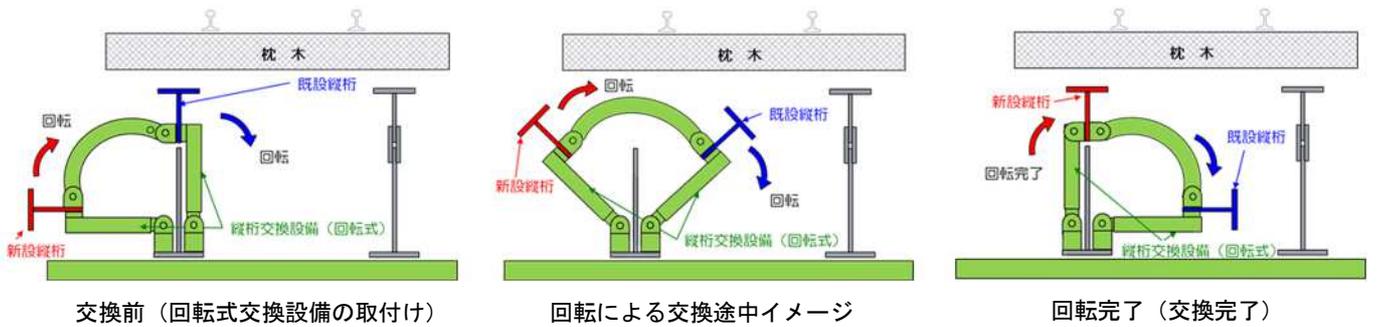
図-2.2.6 改良工法の交換手順イメージ図

改良工法は回転式である。撤去部材と新設部材を連結した回転式交換設備を回転させることで撤去と設置

を同時に行う方法で、新設部材は回転後正規の位置に収まるように交換設備にセットされている。調整設備としての油圧ジャッキは不要となり、設備の回転はチェーンブロックにより行うことで、機率的にも簡易化が図られた。

改良工法では撤去と設置が同時にできるとともに微調整も不要で、当該の作業時間は約 10 分と当初工法から約 50 分の時間短縮ができた。表-2.2.1 にタイムスケジュールの比較を示す。

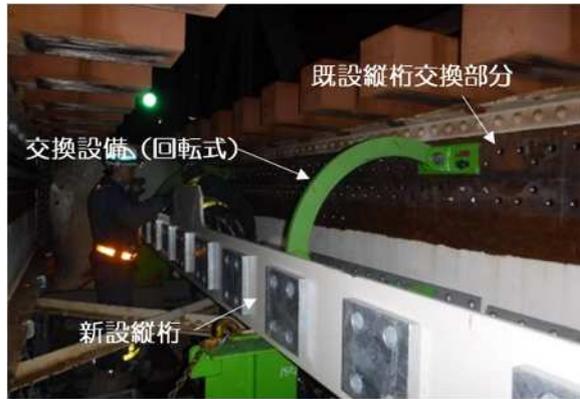
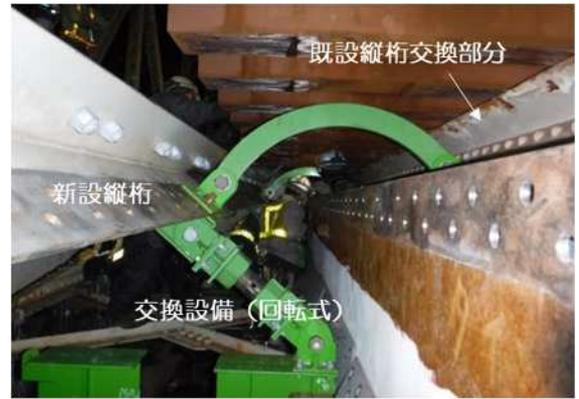
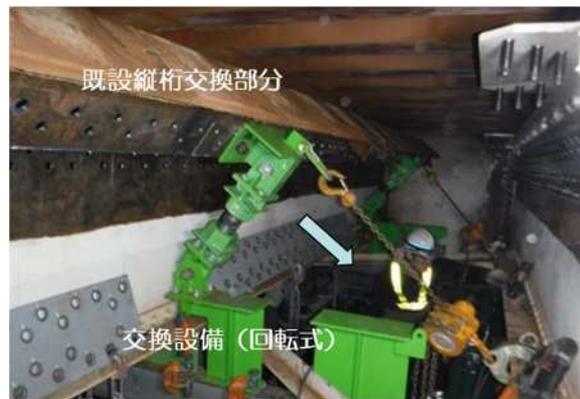
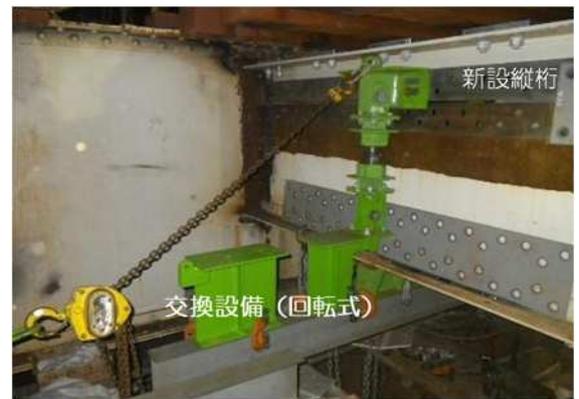
写真-2.2.5 改良工法 (回転式) による施工状況

①交換前 (新設側)

②回転中 (新設側)

③回転中 (既設側)

④回転完了 (交換完了)

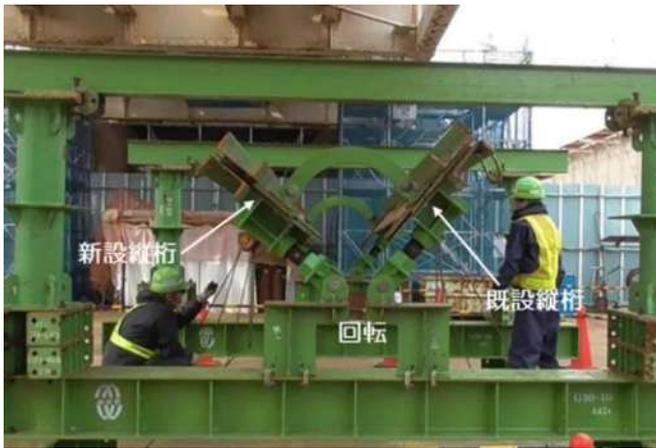
写真-2.2.6 試験施工状況

なお本工法の採用に当たっては試験施工も行い事前に施工の確実性、安全性も確認している。写真-2.2.6 に試験施工状況を写真-2.2.7 に施工完了状況を示す。

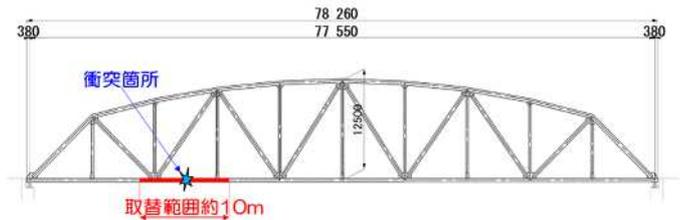
図-2.3.1 橋梁一般図

対象橋梁は支間長 77.55m の下路式単純曲弦ワーレントラスで、リベットによる組合せ部材で構成された単線の鉄道橋である。

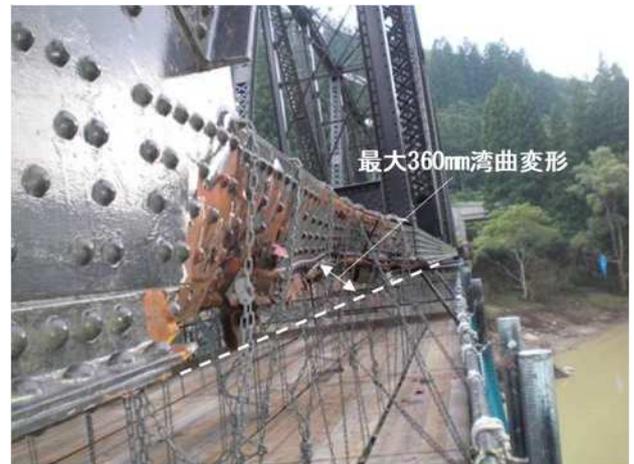
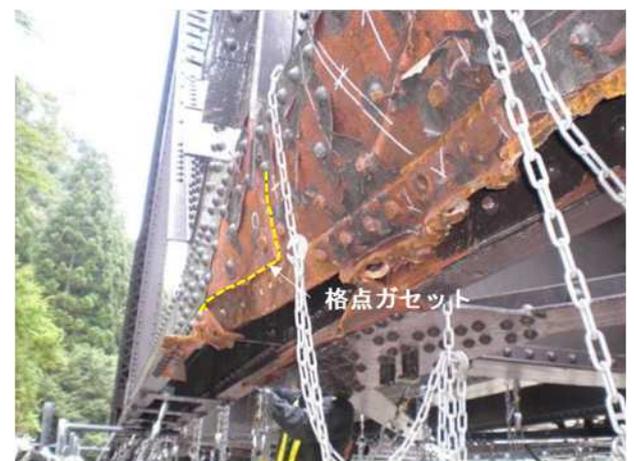
写真-2.3.2 変形状況

桁下の河川の増水による流下物が橋桁に衝突。格点を跨いで下弦材が大きく変形した。変形状態から加熱矯正などでの復元は不可能と判断され、変形部分の下弦材を取替えることとなった工事である。

下弦材は、格間で最大 360mm の湾曲変形を生じており、下弦材下面のタイプレートも破損、断面が大きくつぶれているとともに、格点部のガセットも大きく変形していた。下弦材の取替範囲は変形状況から2つの格点を跨いで約 10m の範囲が必要と判断された。

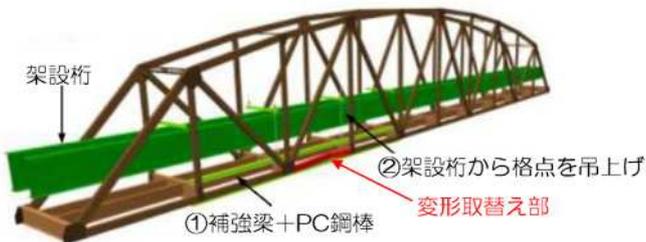
図-2.3.2 施工時の補強3Dイメージ

- 1) 撤去下弦材部を跨ぐ範囲に仮設の補強梁を設置するとともに、PC 鋼棒によりプレストレスを導入し、下弦材切断時の応力解放による急激な変位を防止する。
- 2) トラス橋内に自立した架設桁を設置して格点部を吊り上げ、トラス全体の変形を防止する。

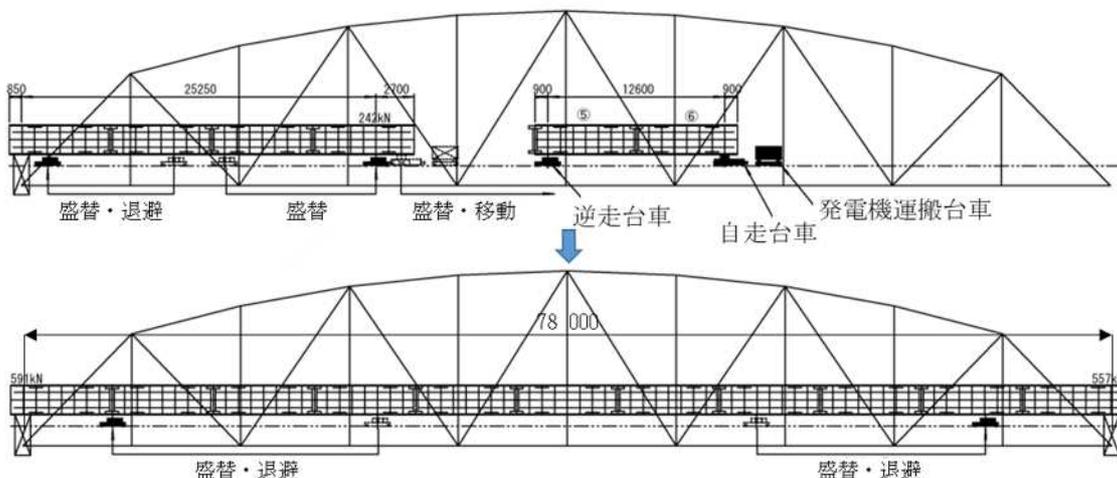
図-2.3.3 架設桁の設置概要図

架設桁は既設トラスの主構間隔の関係から鉸桁形式の2主桁構造とした。当該橋梁手前の線路脇用地にて2パネルごとに地組みし、運休となっている当該線路上に自走台車を設置して架設地点まで運搬、橋梁上で連結するものとした。また、最終のスペンが70m以上となりたわみが非常に大きくなるため、レールと接触しないように設置ステップごとにたわみを計算して運搬高さなども検討した。図-2.3.3に架設桁の設置概要図を示す。

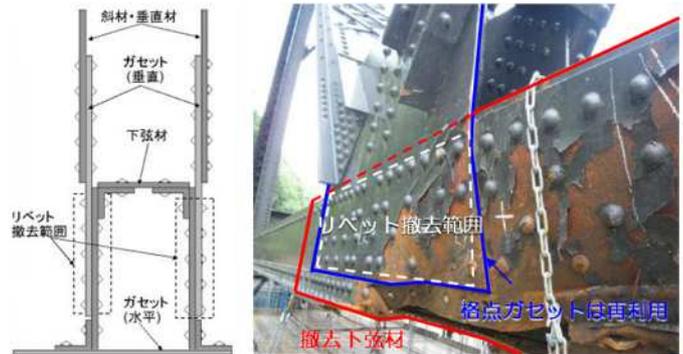
図-2.3.4 格点部の下弦材撤去方法

トラスの格点を解放してしまうとトラス構造は非常に不安定なものになってしまうため、安全な形状を保ったままの撤去方法について検討した。構造および格点の損傷程度を詳細に確認した結果、本橋梁はリベットによる組合せ部材で構成された構造であることから、格点ガセットの下弦材止めのリベットのみ撤去すれば格点の斜材、垂直材、横桁までばらすことなく下弦材のみを撤去することが可能と判断され、変形した下弦材ガセットは加熱矯正して再利用する方法とした。図-2.3.4に格点部の下弦材撤去方法を示す。

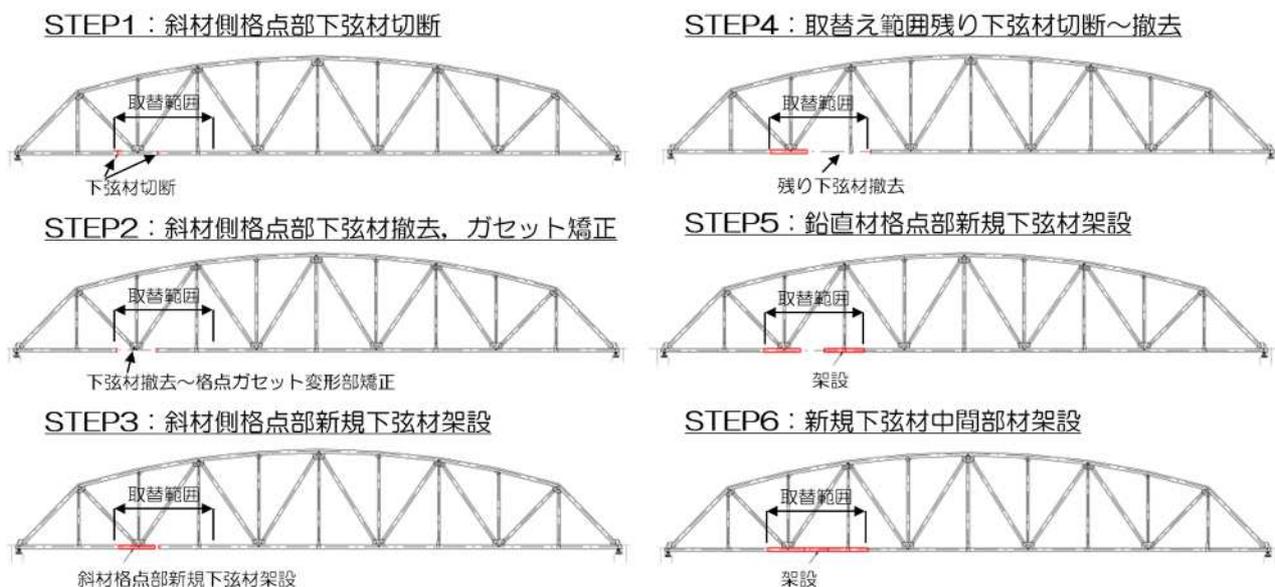
図-2.3.5 下弦材の取替えステップ図

図-2.3.5に下弦材の取替えステップ図を示す。新規製作の下弦材は3分割構造として、取替範囲の両側格点部を片側ずつ取替えた後、中間部材を落とし込んで完了というステップで施工した。

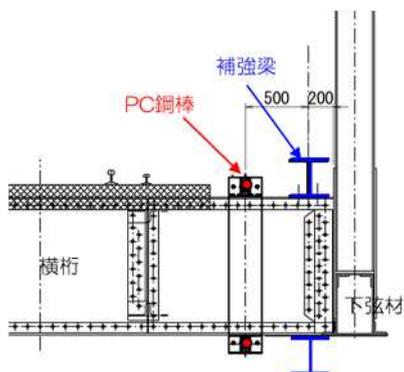
図-2.3.6 仮設補強材設置図

仮設補強材は横桁の上下フランジに設置している。

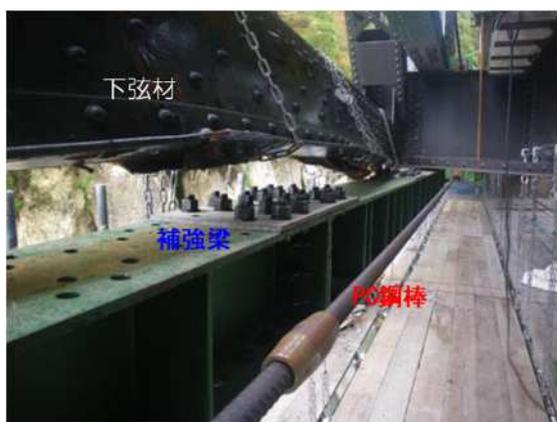
写真-2.3.3 仮設補強材設置状況

図-2.3.6 に仮設補強材（補強梁，PC 鋼棒）の設置図を，写真-2.3.3 に設置状況写真を示す。

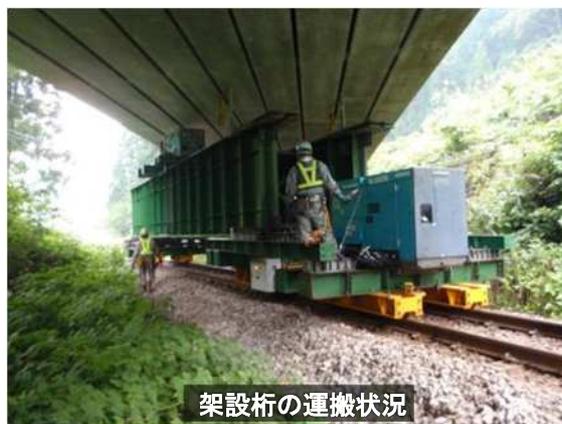
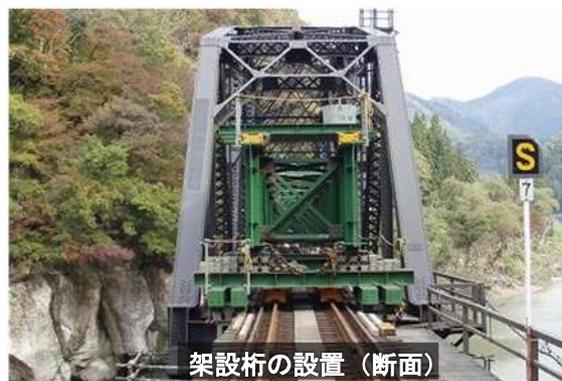
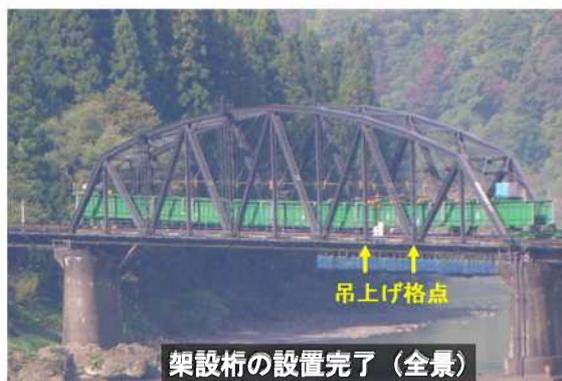
写真-2.3.4 架設桁の設置状況

架設桁の運搬状況

架設桁の設置（断面）

架設桁の設置完了（全景）

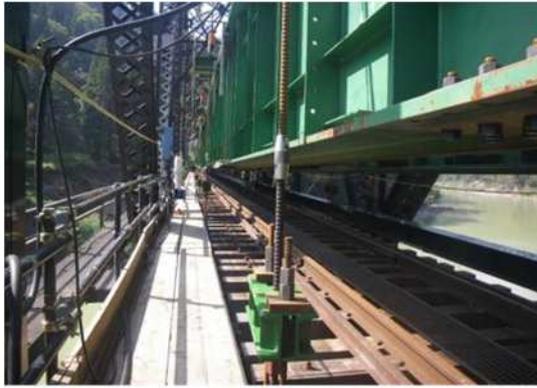
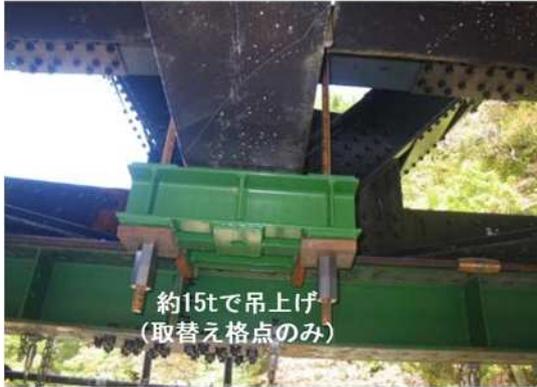
写真-2.3.5 架設桁からの吊上げ設備

架設桁からの吊上げは取替え格点のみとし，センターホールジャッキにより1格点当たり約15t程度で吊上げている。

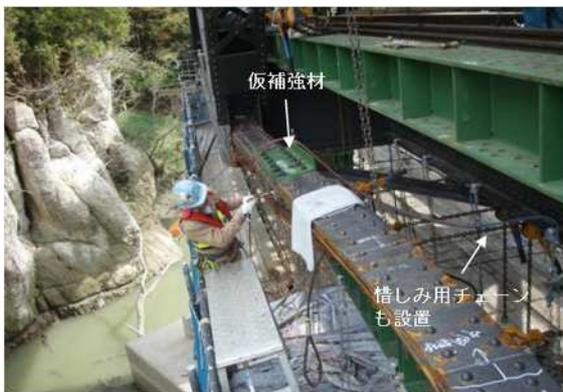
写真-2.3.6 下弦材の切断状況

写真-2.3.6 に下弦材の切断状況を図-2.3.7 に切断手順を示す。最初の切断時は、変形による内部応力の解放により切断部材が急激に振れる恐れがあるため、上フランジ面を切断後、上フランジの切断線上に仮補強材を取付けてから両ウェブを切断するという手順で行った。

・切断時の急激な部材の振れを抑制する目的で上フランジを切断し仮補強材を取付けた後に両ウェブを切断。

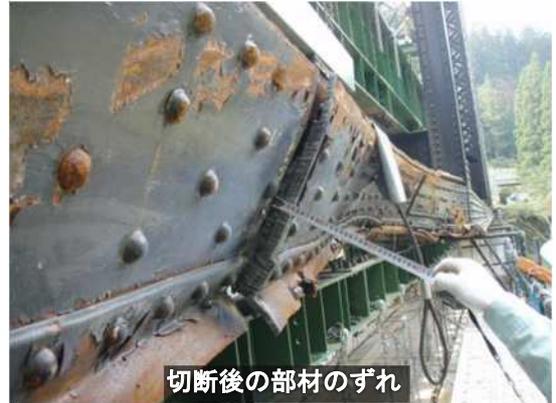
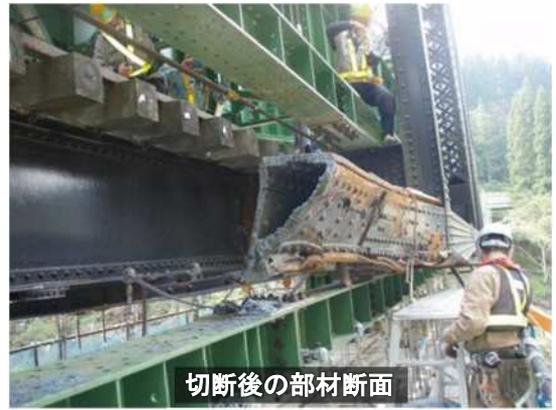
写真-2.3.7 下弦材切断後の状況

写真-2.3.7 に下弦材切断後の状況を示す。切断後の部材のずれは 40mm 程度で収まったが、下弦材の断面は逆三角形に大きく変形しているのがわかる。

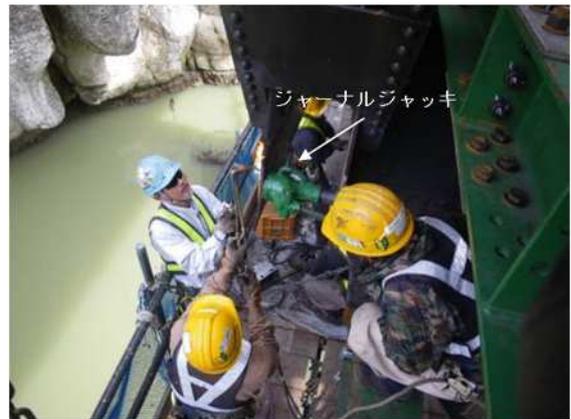
写真-2.3.8 格点ガセットの加熱矯正

写真-2.3.8 に格点ガセットの加熱矯正状況を、図-2.3.8 に加熱矯正手順を、写真-2.3.9 に格点ガセット部の新下弦材の取付け状況をそれぞれ示す。

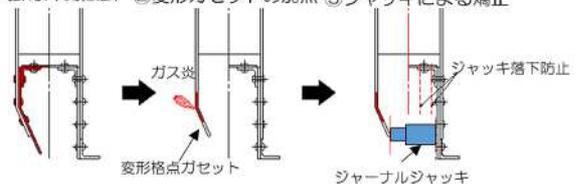
図-2.3.8 加熱矯正手順

- ①下弦材片側撤去
- ②変形ガセットの加熱
- ③ジャッキによる矯正

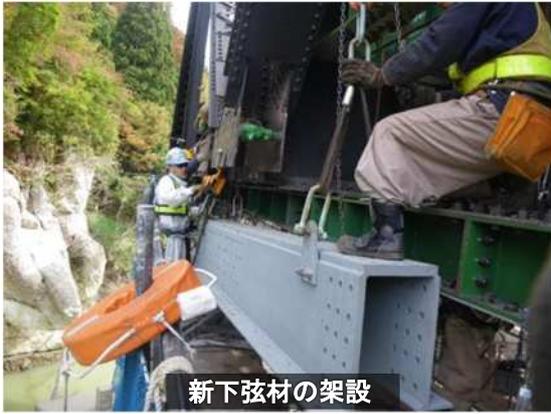
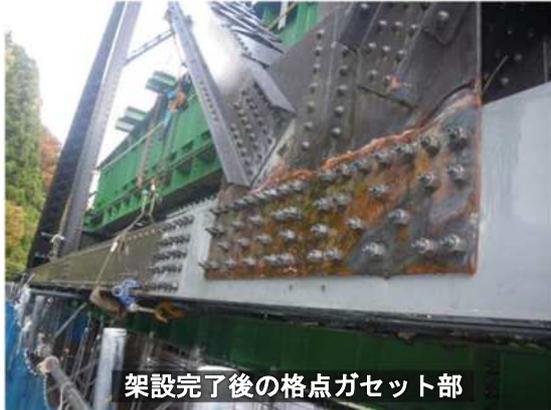
写真-2.3.9 格点ガセット部の新下弦材取付状況

新下弦材の架設

架設完了後の格点ガセット部

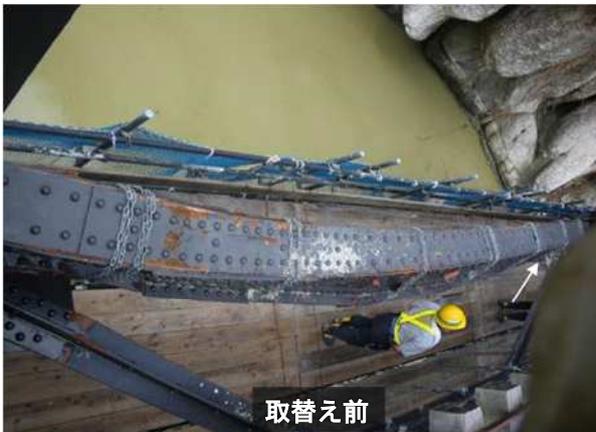
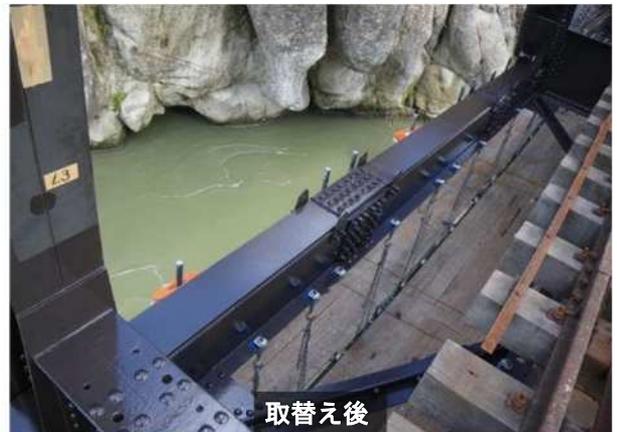
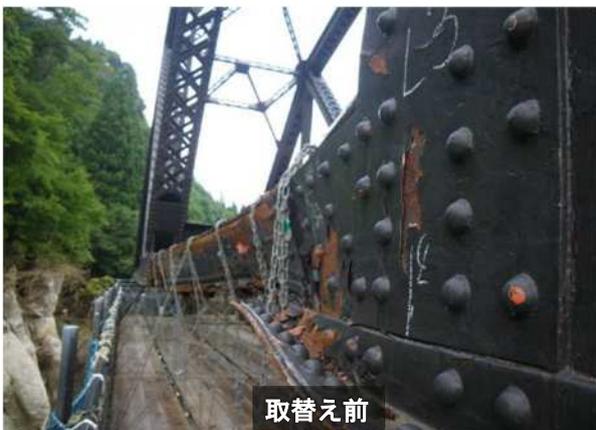
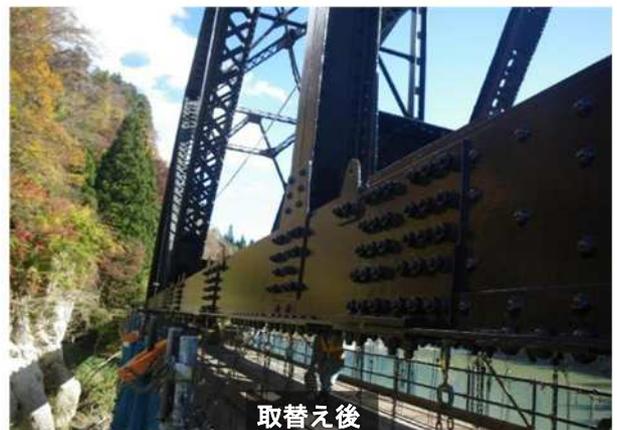
写真-2.3.10 完了写真 (取替え前→取替え後)

最後に写真-2.3.10 に取替え前後の対比写真を示す。詳細な事前検討により、ほぼ当初計画とおりに無事取替えることができた。
