令和 元年度 橋梁技術発表会

トルコ共和国  
第1ボスプラス橋の工事報告  
-長大吊橋の大規模保全-

海外事業委員会  
【杉村誠, 北山暢彦】

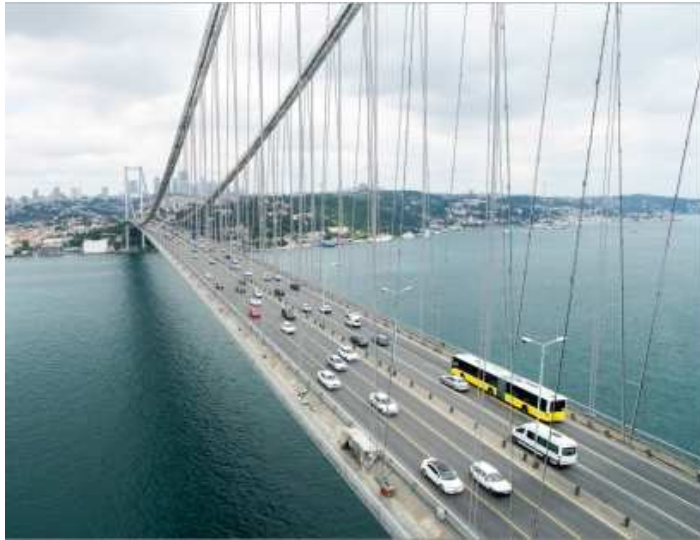
〈斜め・鉛直ハンガー混在状態〉

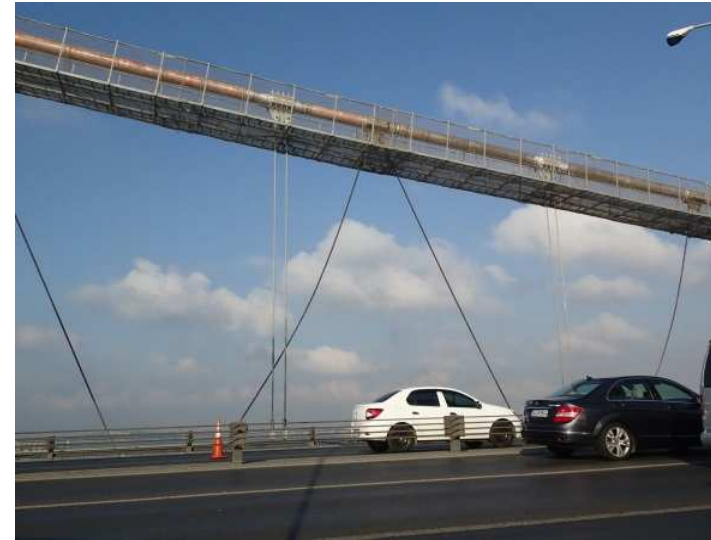
〈鉛直ハンガー張力導入時〉

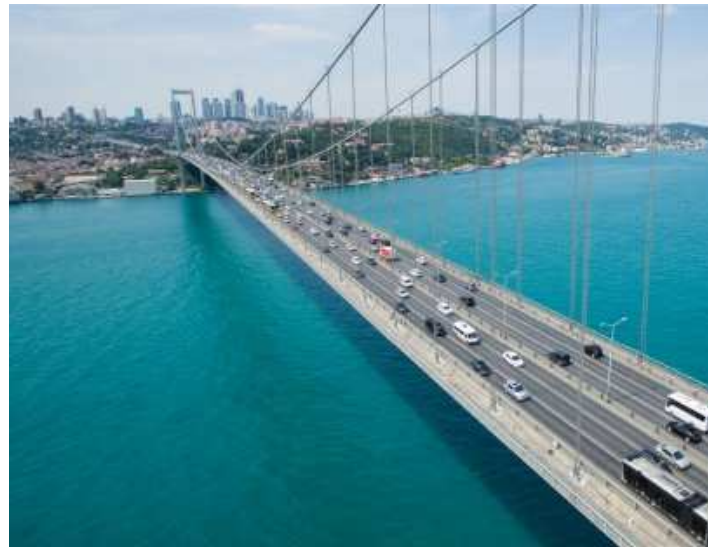
〈完成時〉

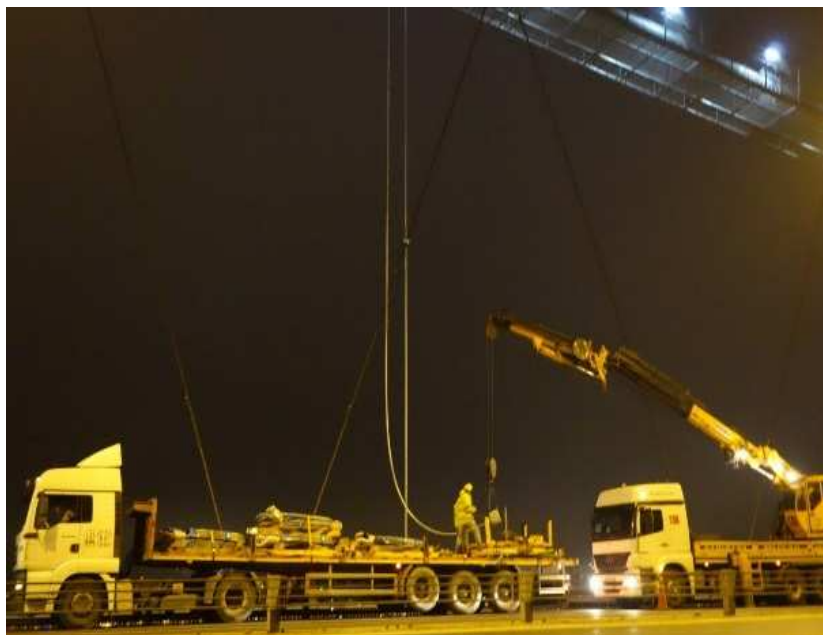
1. 長大吊橋で**世界初**の斜めハンガーから鉛直ハンガーへの**形式変更**
2. **交通開放した状態**での全240本のハンガーの取り替え

〈夜間架設状況-1〉

〈夜間架設状況-2〉

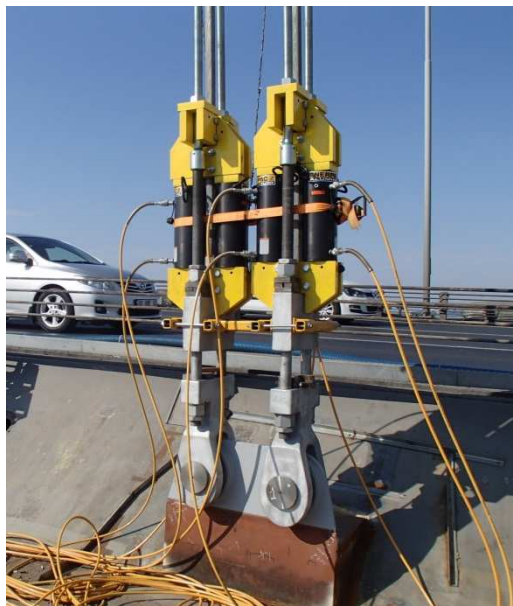
3. ハンガー基部にハンガー長および張力調整機構を設置
4. ケーブル定着部に球面軸受を採用
5. 吊橋の出来形を反映した幾何学的非線形解析を実施

〈ジャッキング設備〉

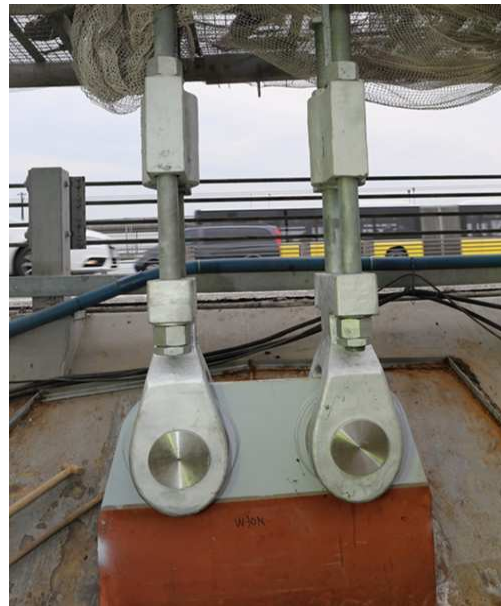
〈ハンガー基部〉

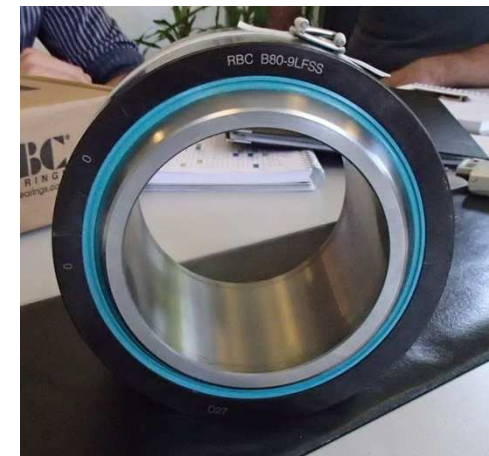
〈球面軸受〉

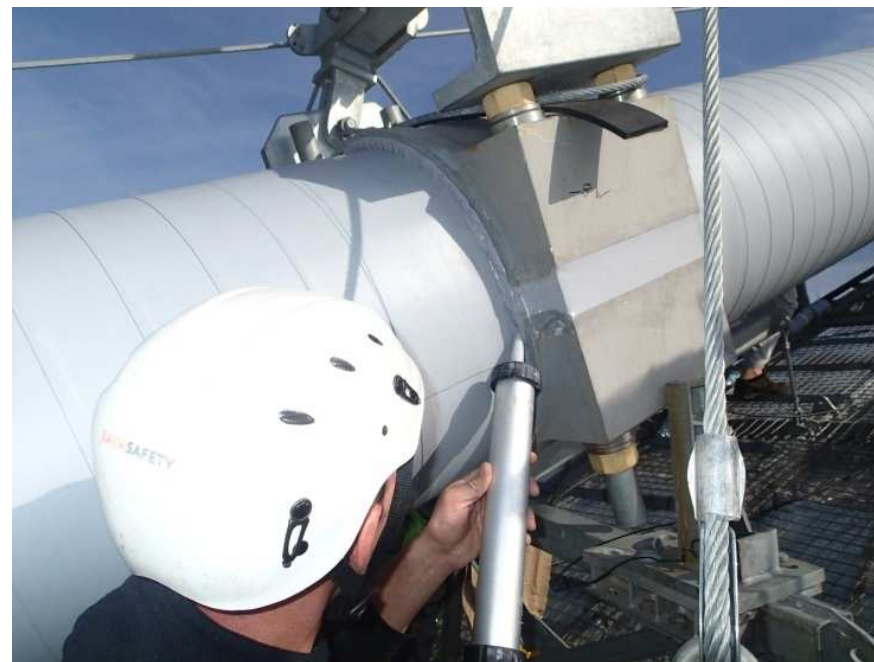
- ・ケーブルバンド部や塔、桁内にある隙間をコーキング
- ・石鹼水を使用して空気漏れがないことを確認

〈ケーブルバンド部コーキング状況〉

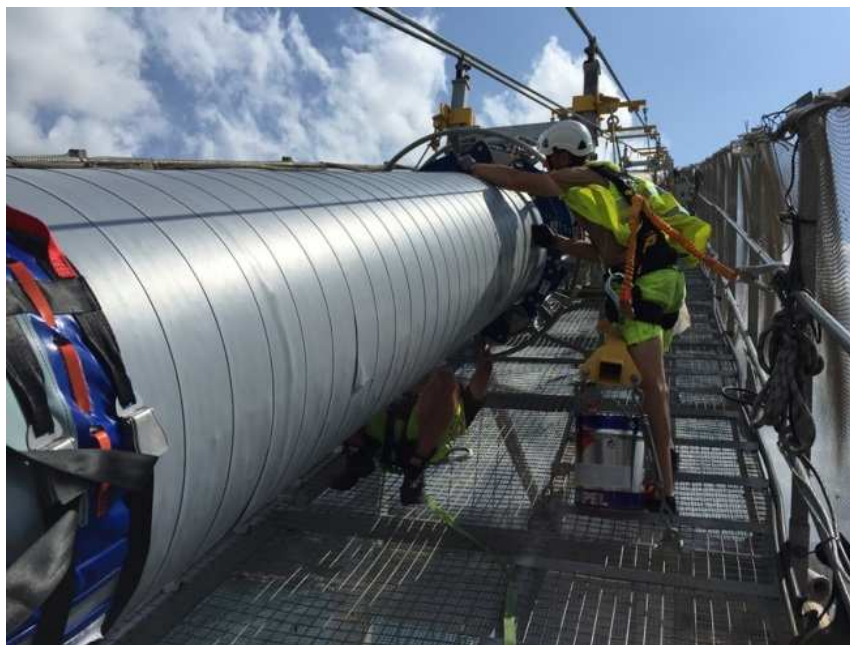
- ・主ケーブルをポリエチレン系の弾性材で覆う
- ・弾性材を132度で加熱溶融し密着させる

〈弾性材施工状況〉

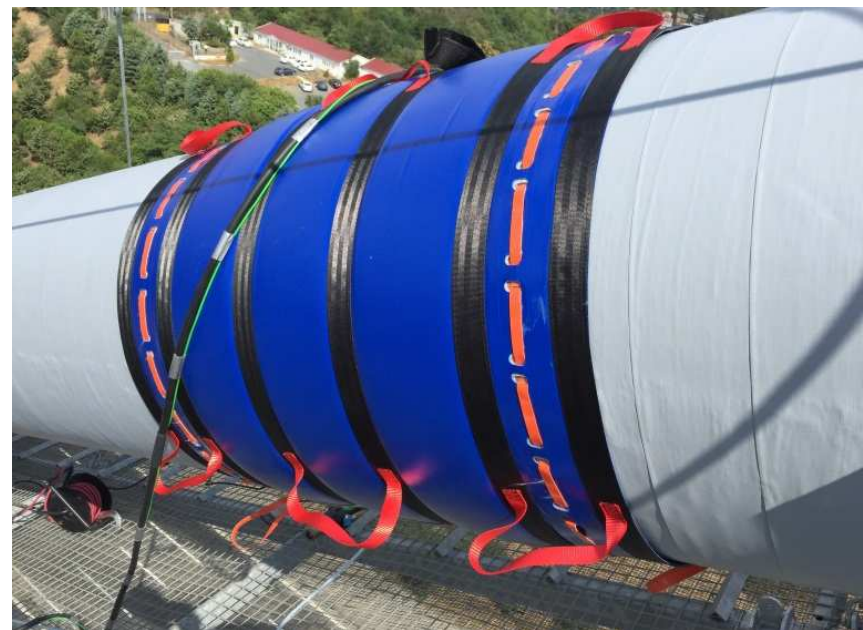
〈ヒートブランケット設置状況〉

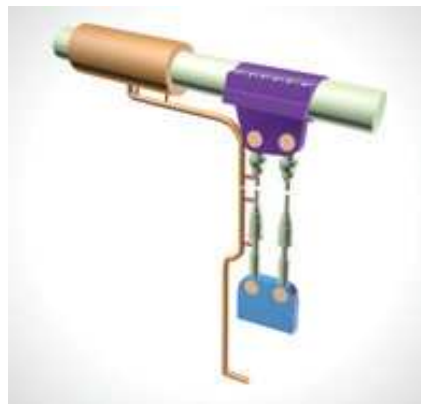
- ・除湿機(プラントルーム)を桁、塔内、橋台内(全8箇所)に設置
- ・乾燥空気をプラントルームから主ケーブル内に送気

〈桁内の送気要領〉

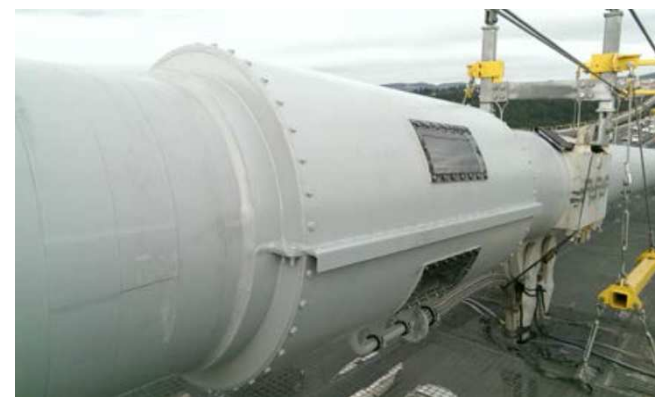
〈給気口〉

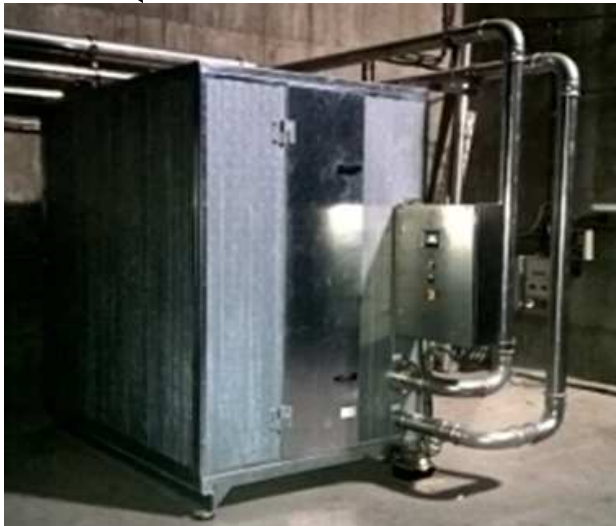
〈橋台内プラントルーム〉

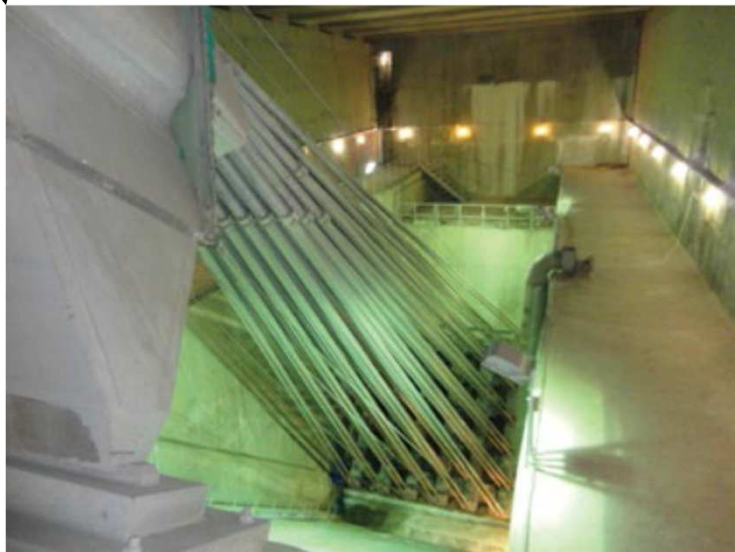
＜橋台内主ケーブルの状態＞

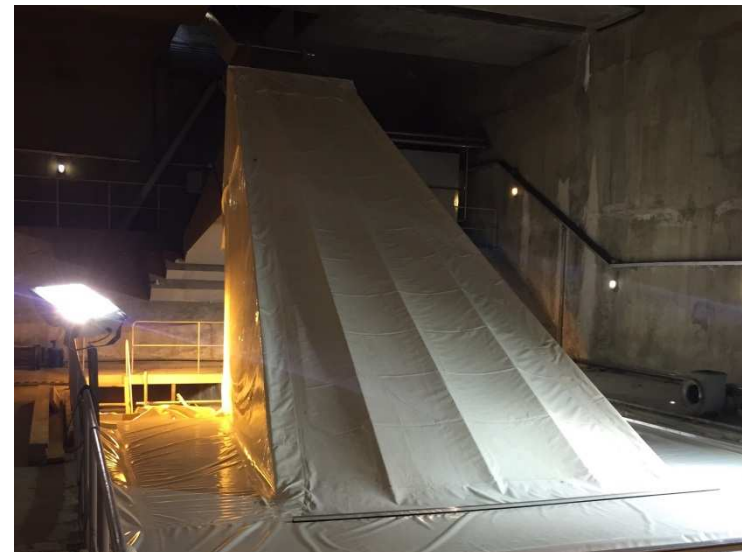
＜橋台内テント設置後＞

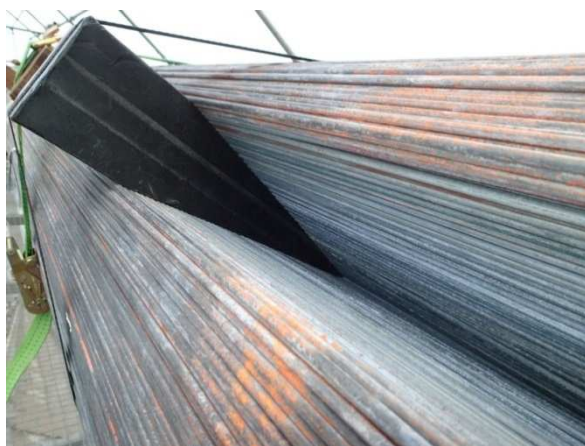
＜クサビ挿入状況＞

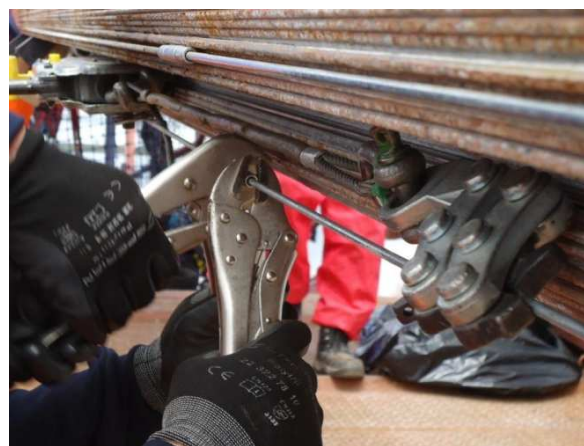
＜新旧素線接続状況＞

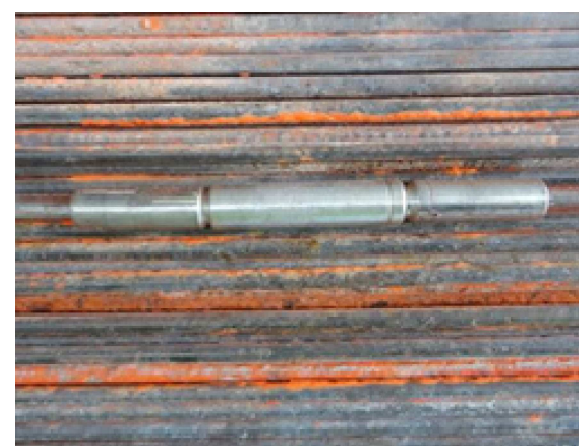
＜ターンバックル付きフェルール＞

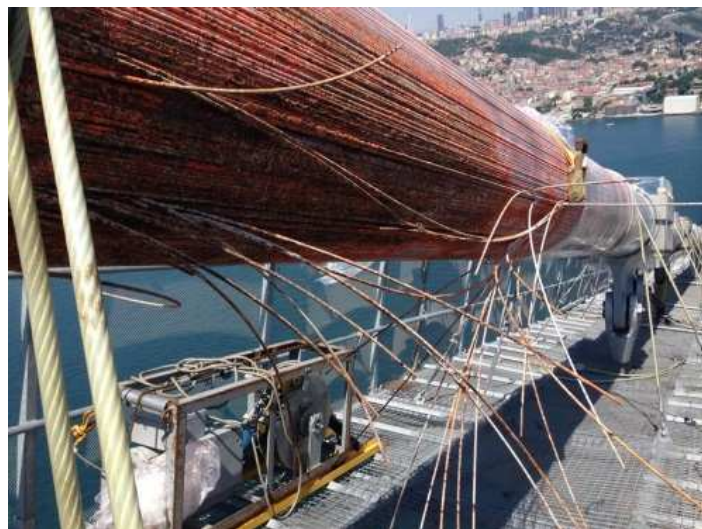
主ケーブル健全度調査中に塔頂部主ケーブル素線の損傷を確認

〈補修前の素線破断状況〉

- ・主ケーブルの安全率：設計値＝2.40 ⇒ 損傷後＝1.93
- ・健全な吊橋としての必要安全率＝2.15 > 1.93 NG!

全ての塔頂で主ケーブル補強工事(2期工事)を実施することが確定

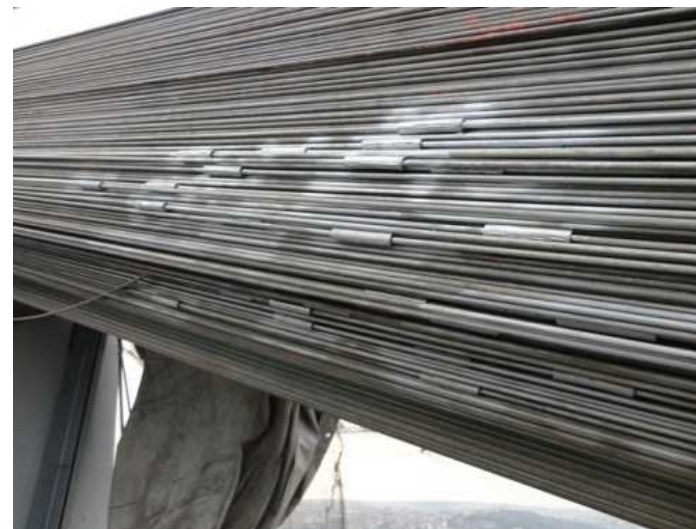
〈補修後の状況〉

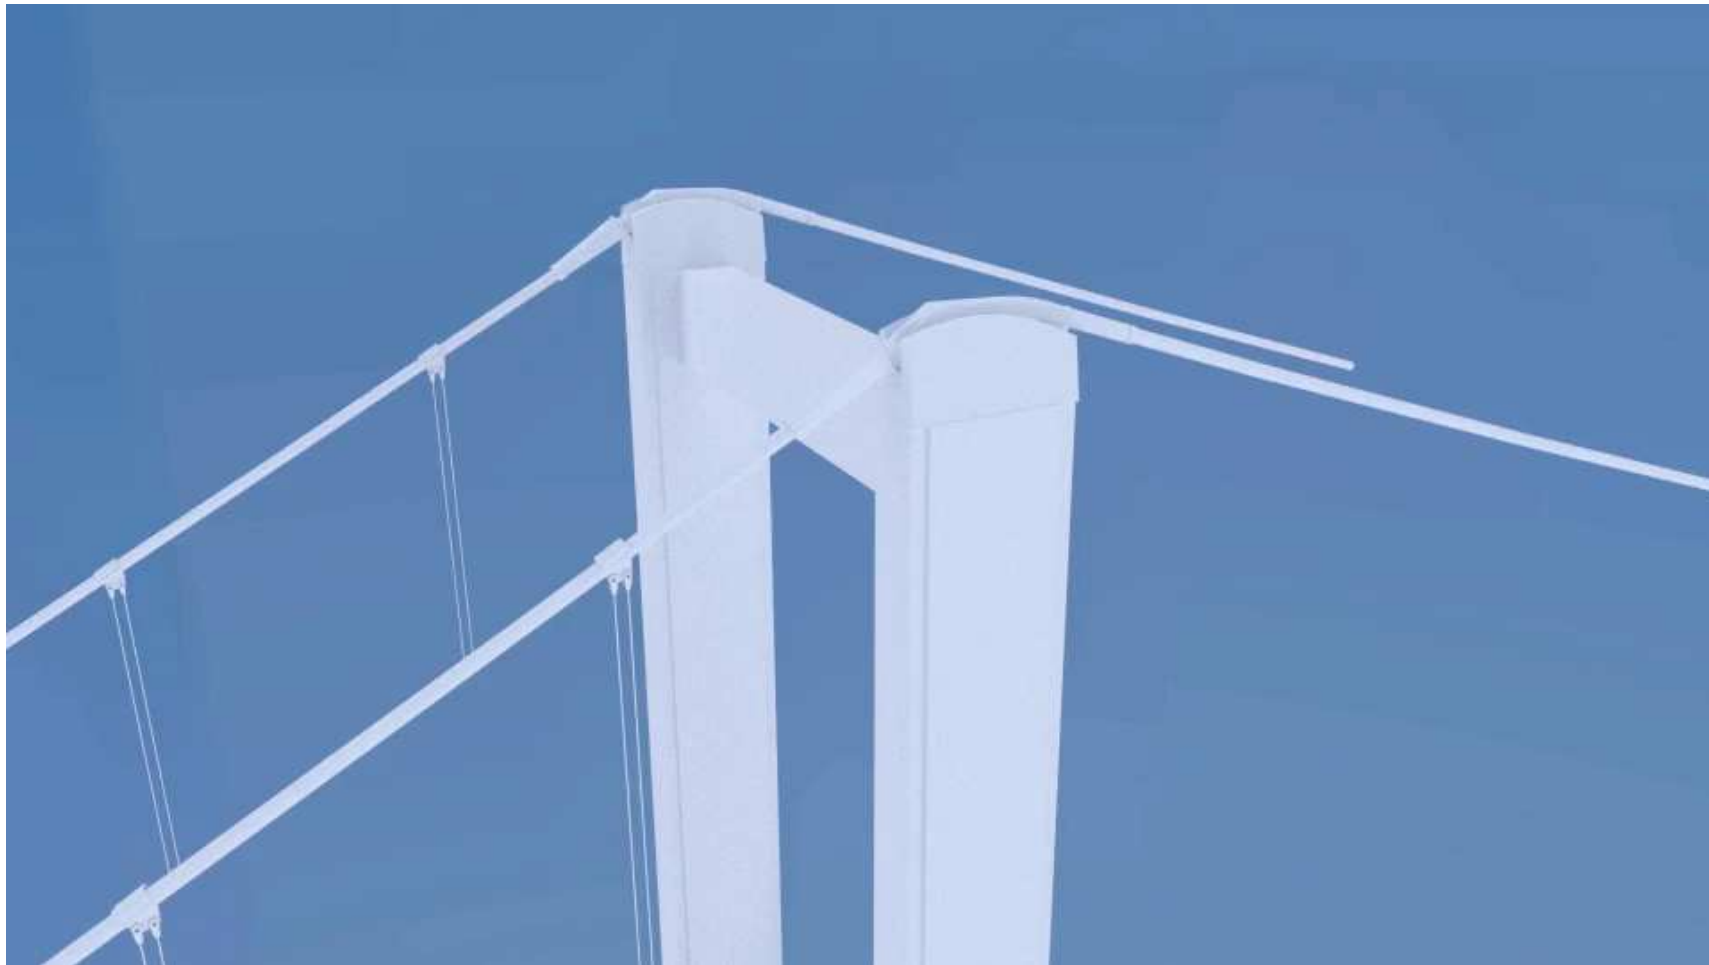
### 〈主ケーブル補強架設手順〉

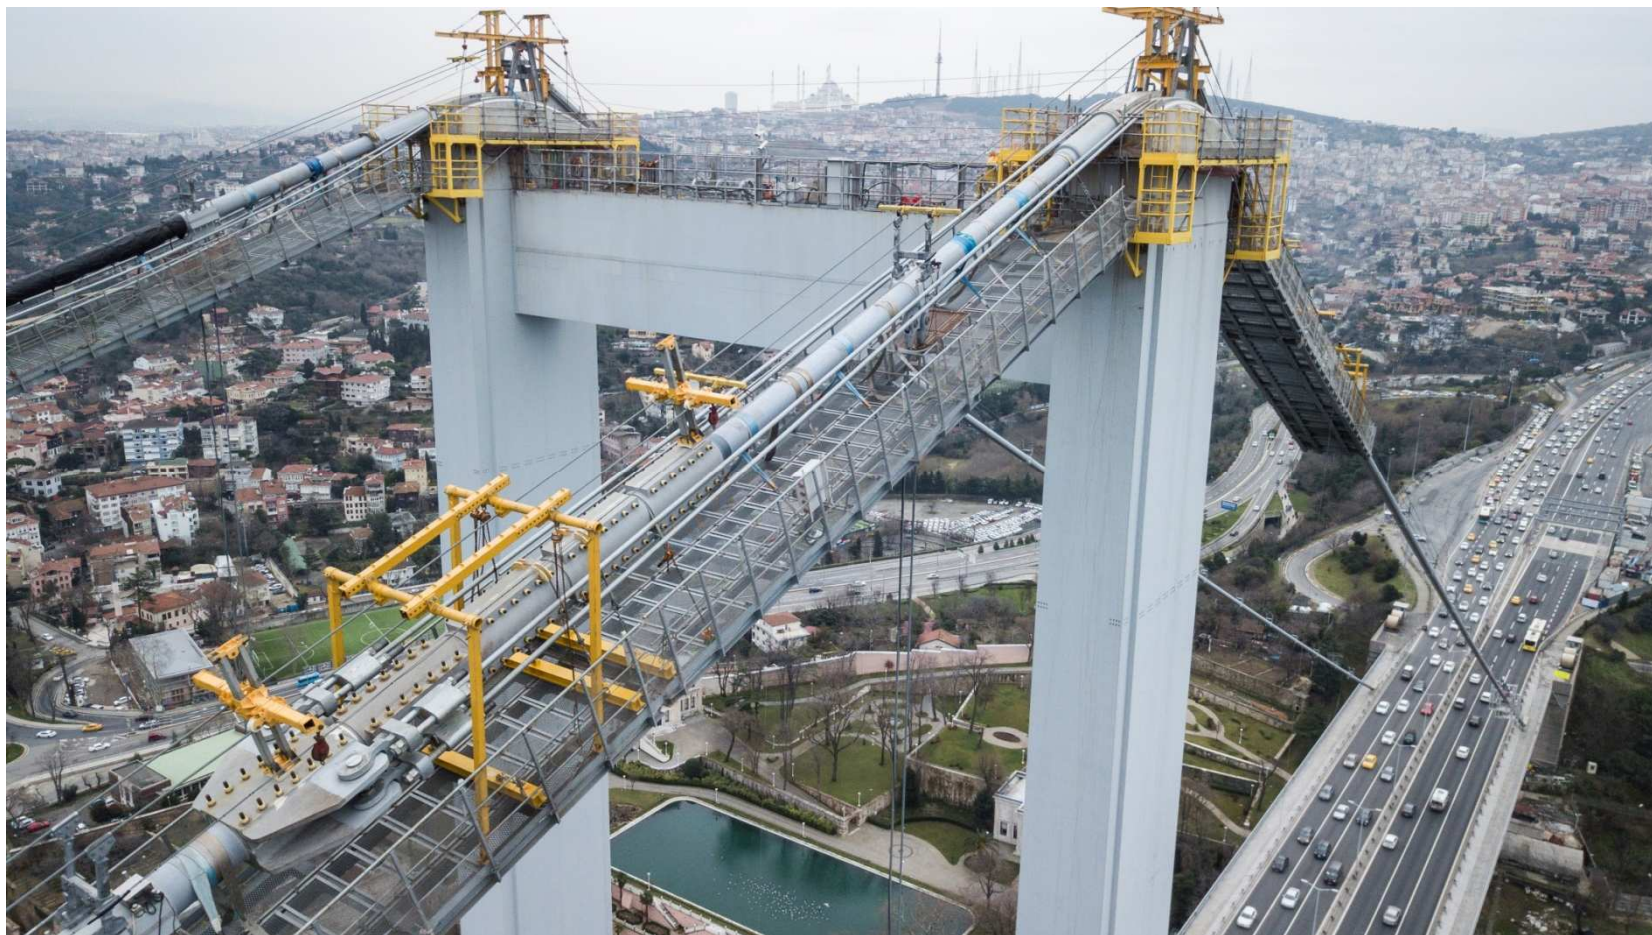
〈主ケーブル補強全景〉

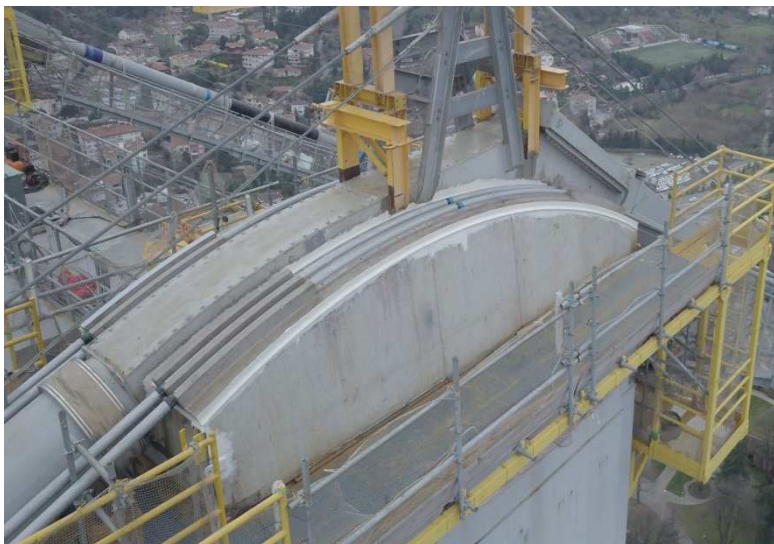
＜塔頂の状況－1＞

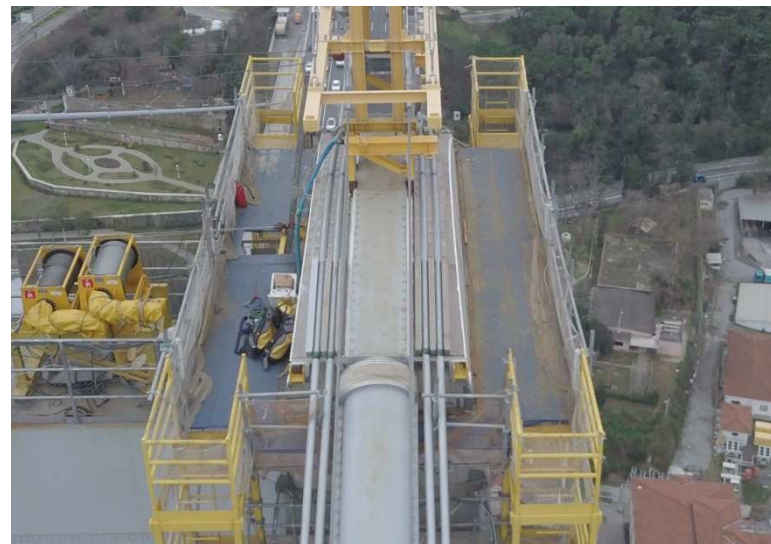
＜塔頂の状況－2＞

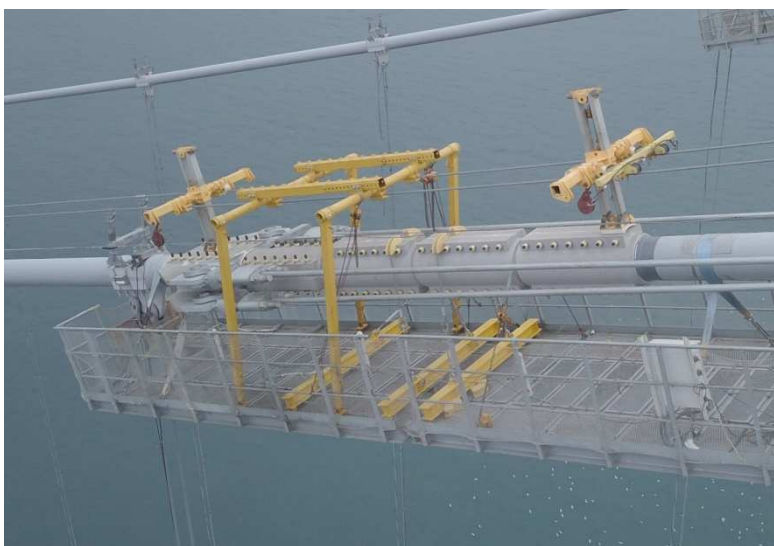
＜補強ストランド用ケーブルバンドー1＞

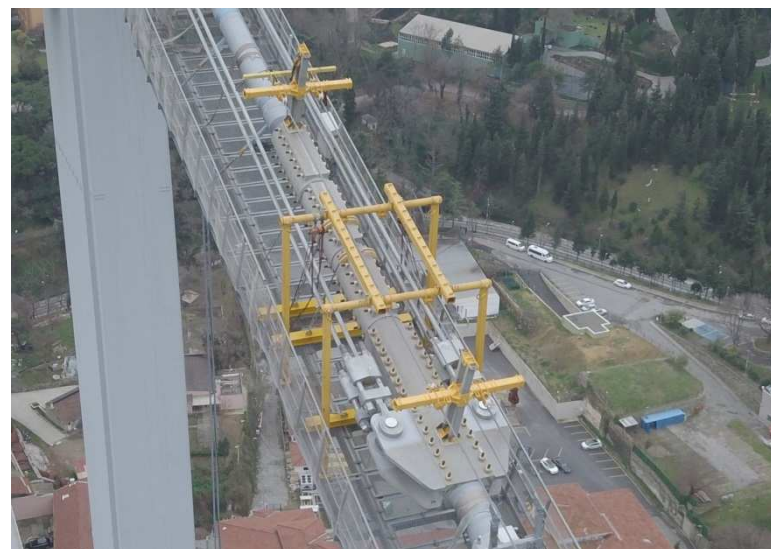
＜補強ストランド用ケーブルバンドー2＞

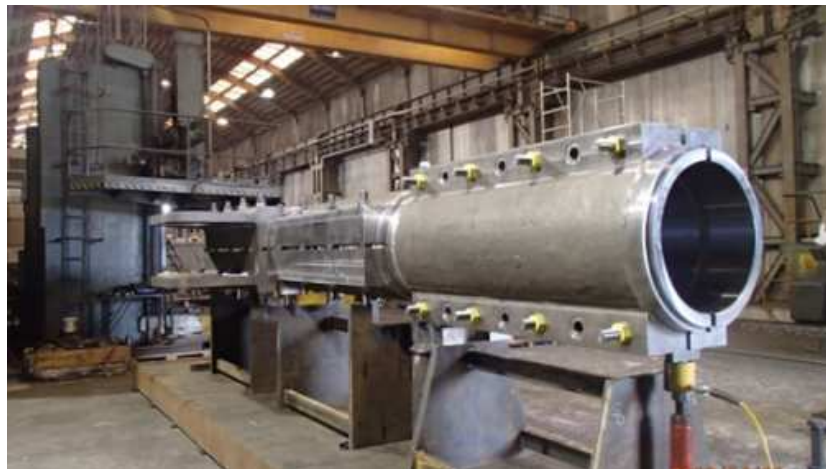
- ・主ケーブルの曲線形状に対応した各部材の端面角の決定
- ・工場で仮組立を行い各部材の形状および密着状態を確認し、精度を確保
- ・現場でプレテンションを与え、各部材間の完全接触を実現

〈工場仮組立状況〉

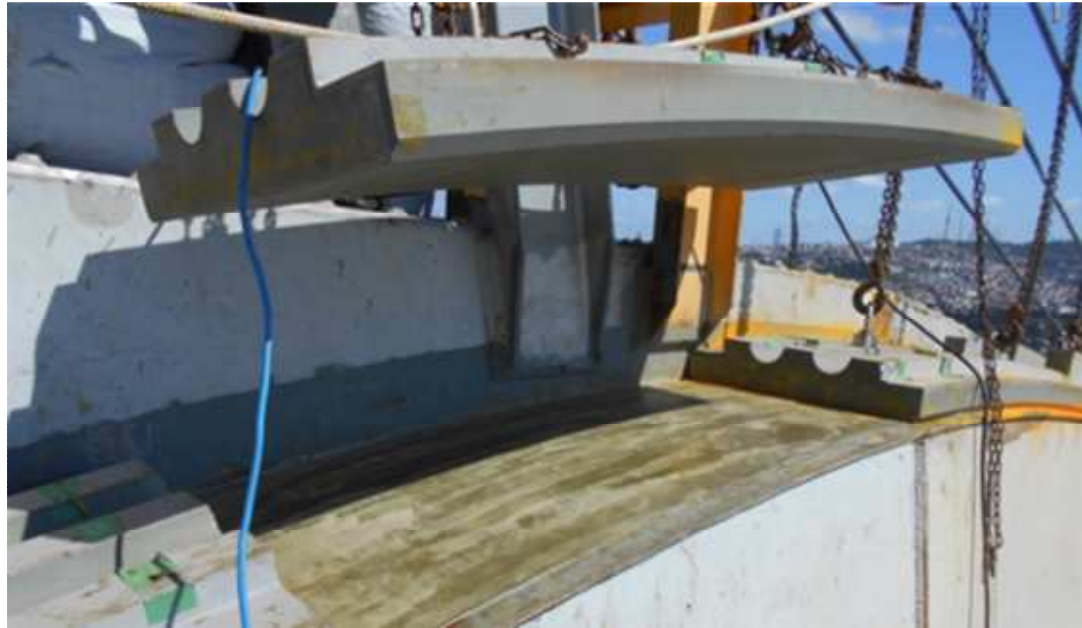
塔頂面とサドルブロックの隙間にはSplash Zone Compoundというゲル状材料を充填し、密着性を確保した。

＜サドルブロック密着性確保＞

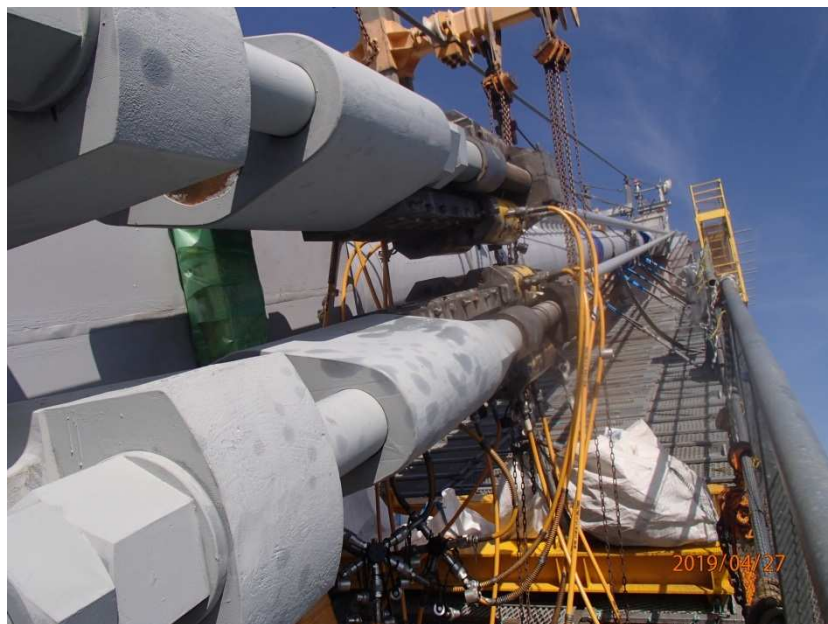
ストランド張力が安定するまで再緊張とモニタリングを実施して、最終目標張力を確保した。

＜ストランド張力導入状況＞
