令和 元年度 橋梁技術発表会

もう、腐食なんかこわくない！

～適切な維持管理と対策で鋼橋は守れる～

日本橋梁建設協会

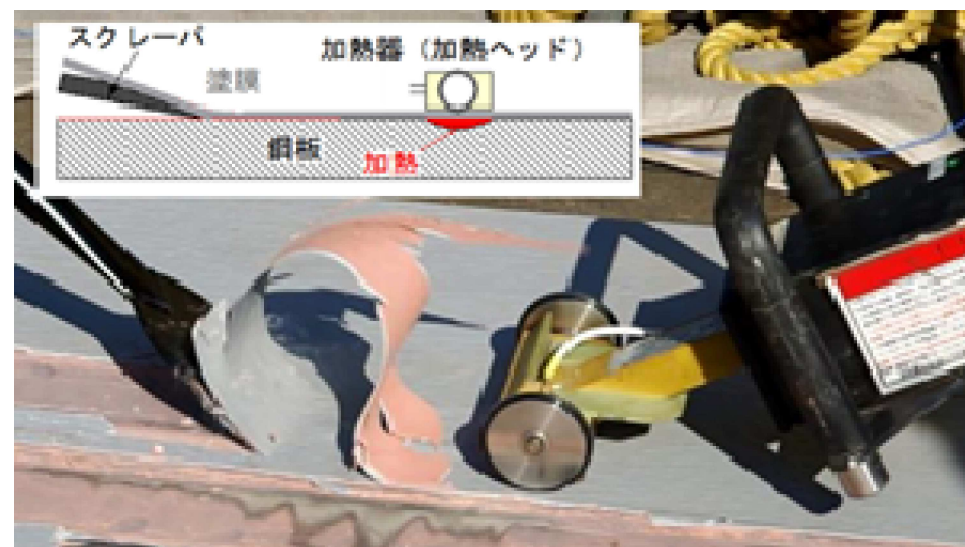
電磁誘導 (IH)工法による塗膜剥離状況

電磁誘導で鋼材表面近傍のみを温め、塗膜の付着を弱める
鋼材裏側の塗装を傷めないとされる
錆やプライマーは除去できない → 別途素地調整が必要

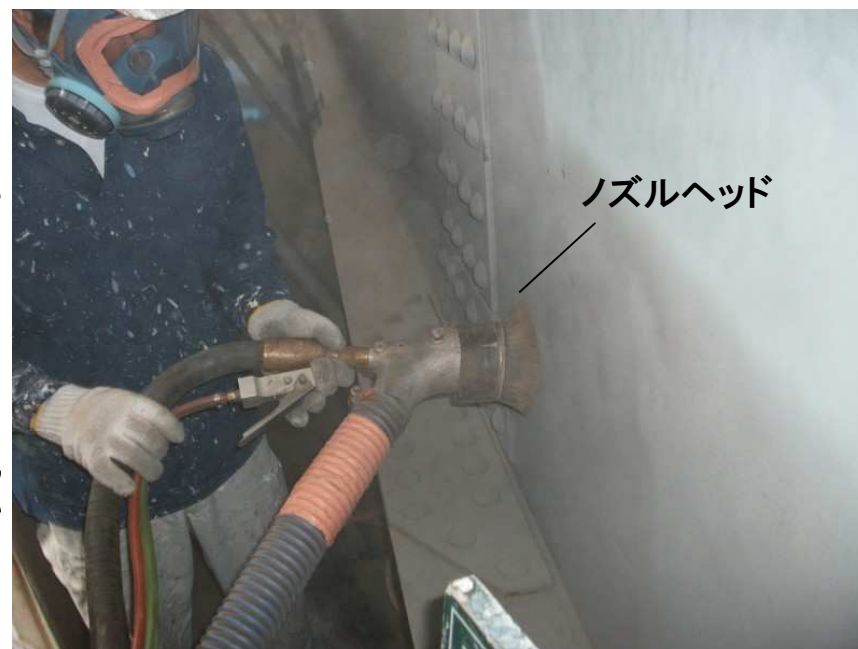
【バキュームブラスト施工状況】

- ・ブラスト処理と同時に研削材を吸引回収
- ・ノズルヘッド（吐出・吸込口）がずれて、周囲に飛散する
→ 結局、密閉養生は必要

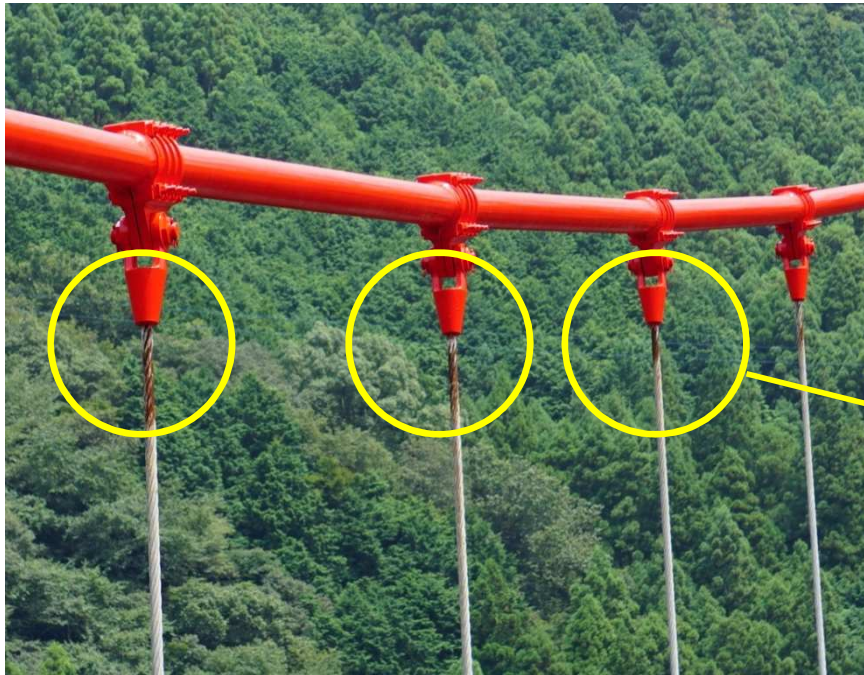
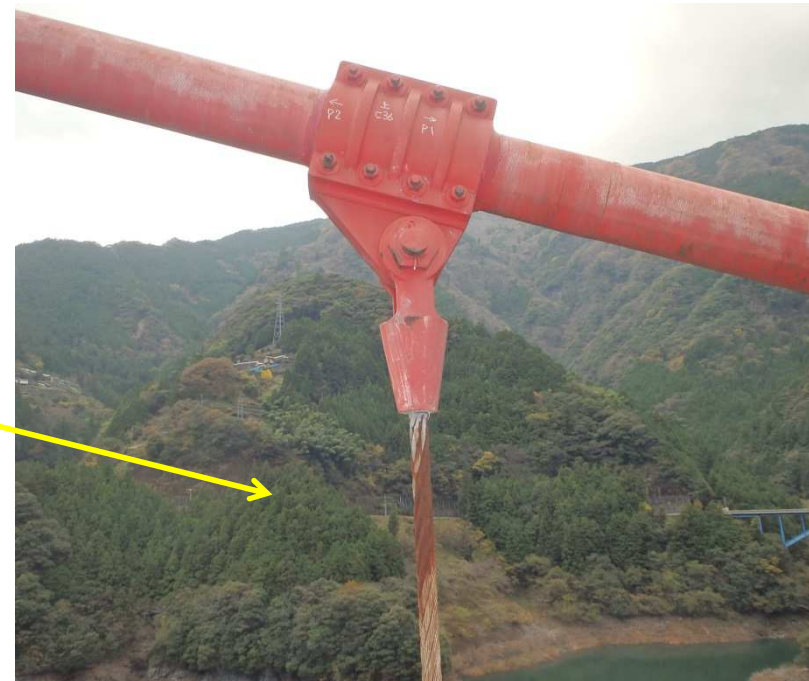
【ハンガーロープ(メッキ皮膜消耗状況)】

- ・ハンガーロープ：メッキ皮膜の消耗
- ・メインケーブル ラッピングワイヤ：塗膜劣化
- ・ケーブルバンドボルト：塗膜劣化・発錆，軸力低下

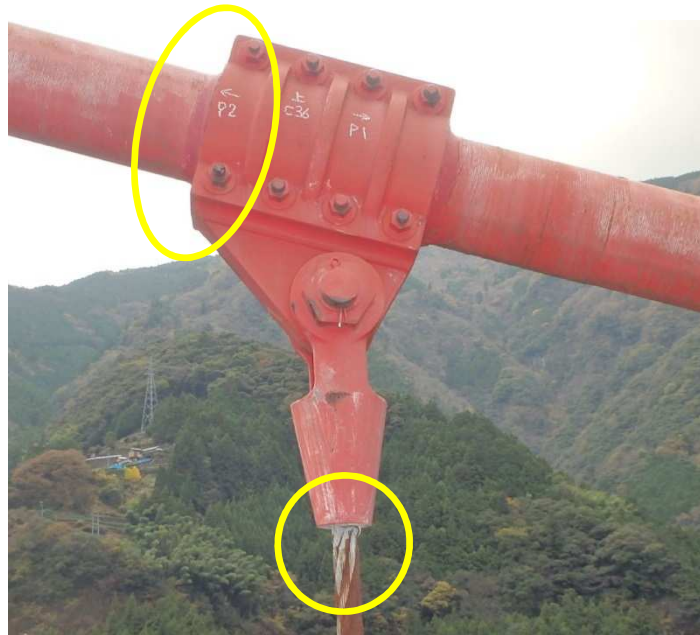
【ケーブルバンド・ハンガーロープ
境界部(水の溜まり易い構造)】

- ・ 防食機能（塗膜）の経年劣化
塗装塗替えが行われていなかった
- ・ 各部材境界部で水が溜まり易い（浸入し易い）構造
ケーブルバンド・ハンガーロープ
アンカレッジ内等

- ① ケーブルバンド・メインケーブル境界部
⇒ ブチルゴムとシーリング材による防水処置
＋ケーブル下面水切りの設置

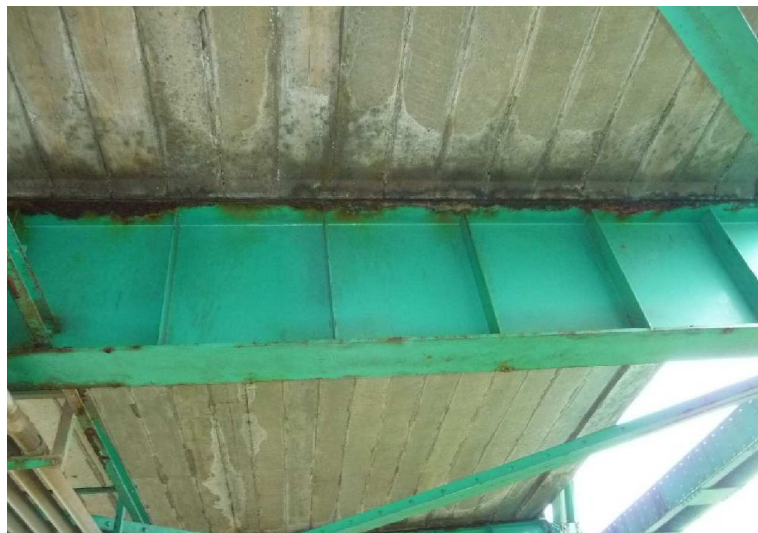
【横桁腐食状況】

- 横桁上フランジ: 腐食 (断面減少)

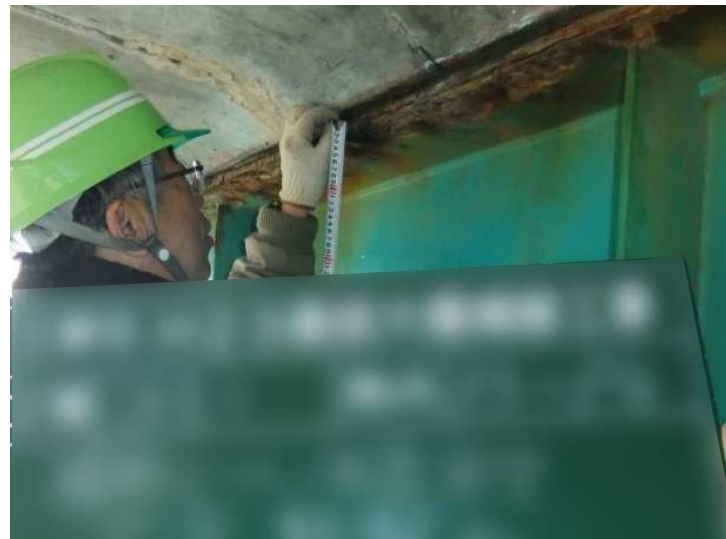
【腐食部調査状況】

- 腐食部をケレンし，フランジの板厚を計測。
- 断面減少の大きい箇所について対策を実施。

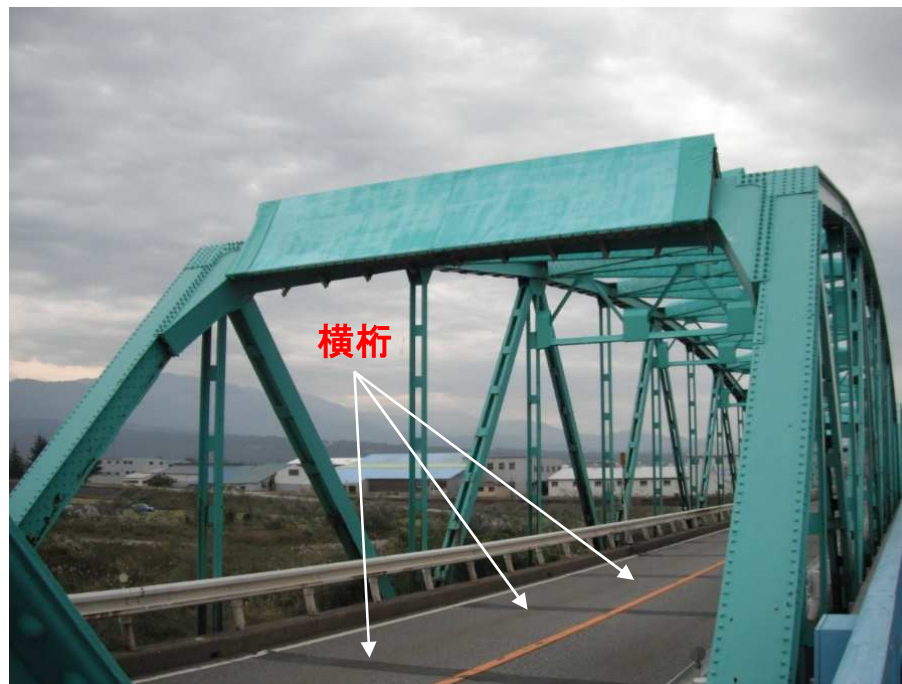
【横桁上の床版目地】

- PC床版を横桁間隔で敷き詰めた構造（隙間あり）
- 凍結防止剤散布による塩分供給

腐食要因（凍結防止剤を含んだ雨水の漏水）に対しては，横桁上の舗装を打替え，漏水防止対策を実施（別工事）

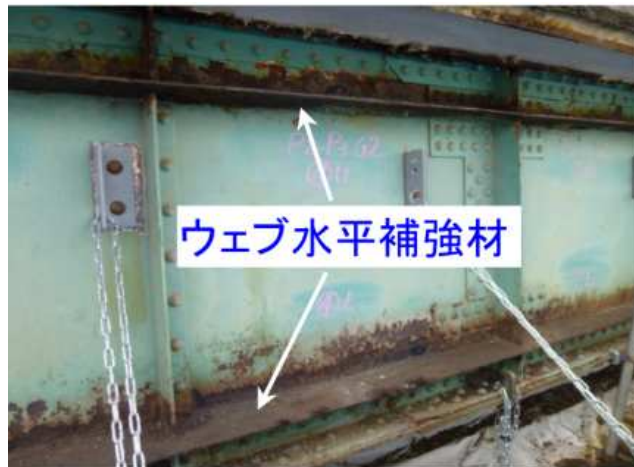
【主桁腹板腐食状況】

- 主桁腹板(水平補強材部) : 減厚 (断面減少), 孔食
- 横桁, 縦桁, 横構 : 減厚 (断面減少)
- 支点部 : 支承水平移動機能低下

- ・ 腐食状況に応じて、**部材取替**・**当板補強**を実施
- ・ 主桁腹板の水平補強材を撤去し、**当板補強部材設置**
 ⇒ **既設腹板減厚部にエポキシ樹脂塗布**

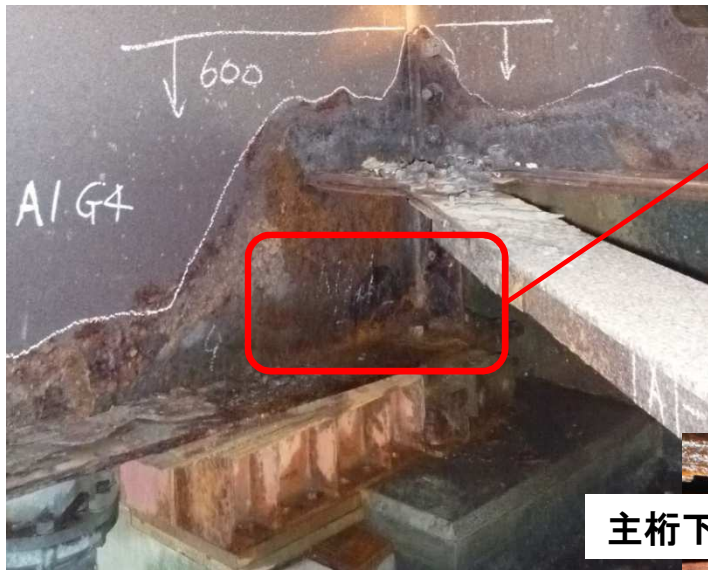
【桁端部の腐食状況】

- 主桁，横桁，横構：減厚（断面減少），孔食
- 支承：機能不全

① 腐食損傷部材の部分取替（主桁・横桁・横構）

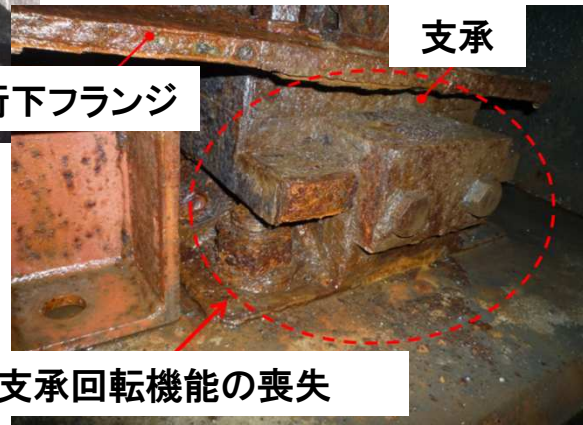
【支承腐食状況】

支承回転機能の喪失

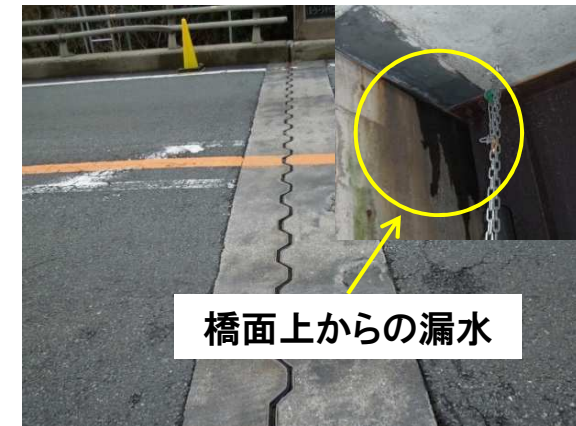
⇒ 雨水，土砂の支点部への流入

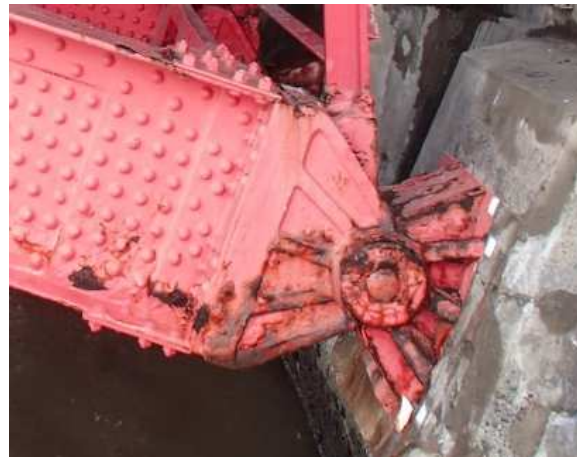
【支承腐食状況】

- ・アーチリブ（端部材）：減厚（断面減少）、孔食
- ・リベット：断面欠損，ゆるみ
- ・支承：機能低下（回転不良）

- ・橋梁本体 ⇒ 重防食塗装(C5塗装系)の採用
- ・支承部 ⇒ Al・Mg合金溶射(機能回復は潤滑剤注入)

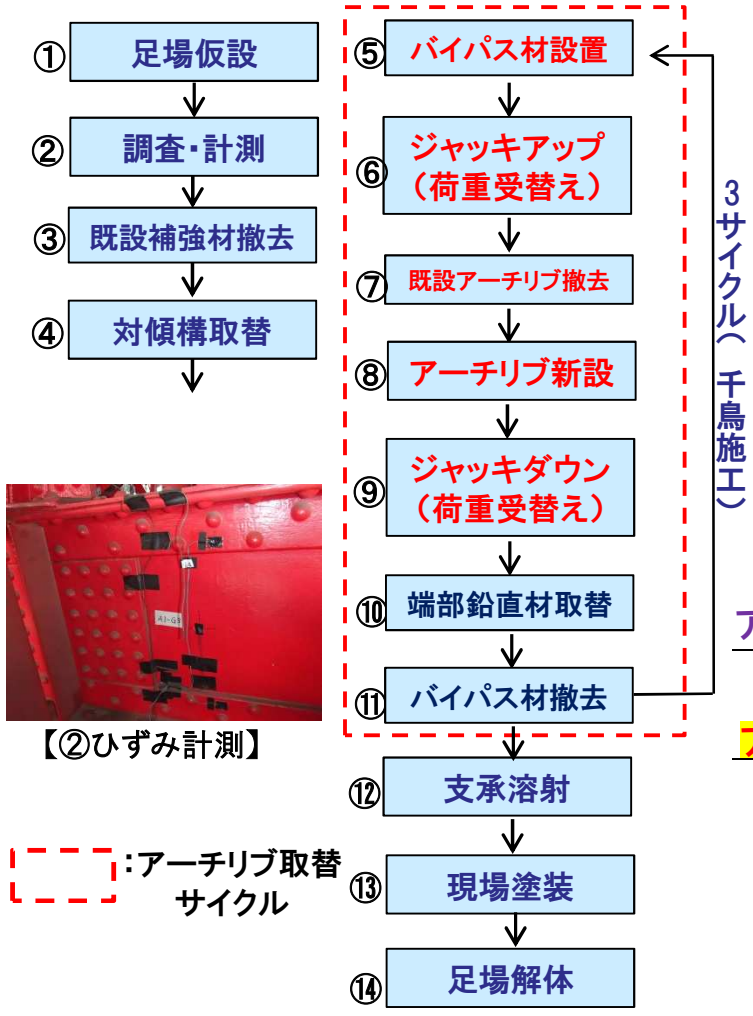
【アーチリブ部分取替フロー】

.....> 荷重の流れ
