## 「欧洲の橋梁の維持・更新技術について」 — 大規模更新、新材料の適用、WJ —

(一社)日本建設機械施工協会 施工技術総合研究所

谷倉 泉

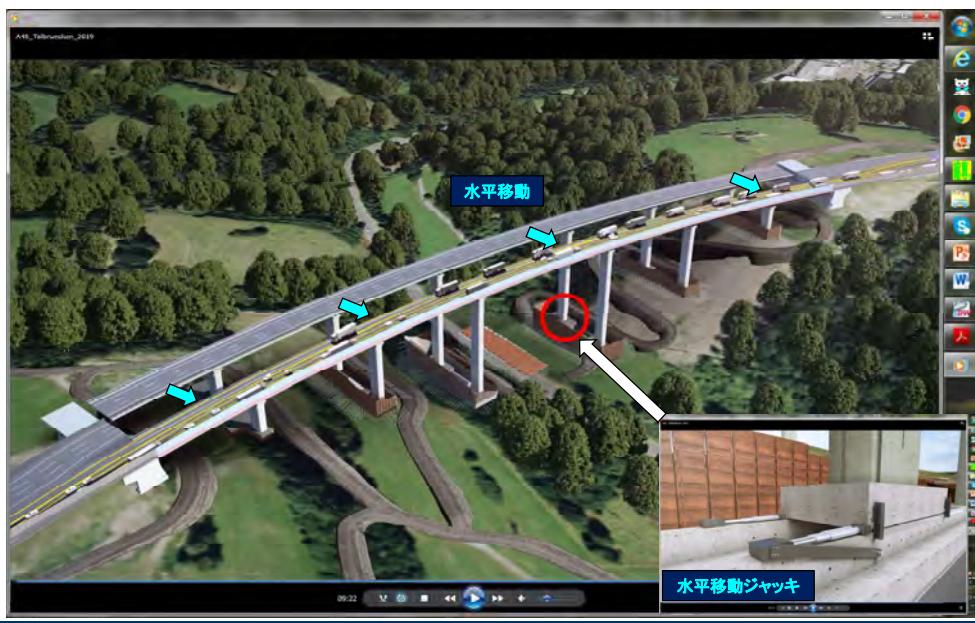
## リンスドルフ橋上下部工の横移動

Rinsdorf 溪谷橋 (486m, 曲線橋)

リンスドルフ橋、レールスバッハ橋(高速A45号線)	
更新/拡幅理由	・交通荷重の増加
更新/拡幅	・新設橋への架替え(2+3車線→3+3車線)
設計	・新設橋は新規建設基準の適用 ・工事中の活荷重増(4車線)に対応のため、中間支点部のせん断補強
施工	・供用中の上下4車線を確保し、車線切り替えを行いながら更新 ・発破を用いた既設橋の撤去 ・リンスドルフ橋(上下線一体構造)は上部工押し出し架設後に上下部工一体で10万トンを同時にジャッキで横移動(約20m)させて設置 ・レールスバッハ橋(上下線分離構造)は固定支保工を設けて架設、広域の交通規制を伴う

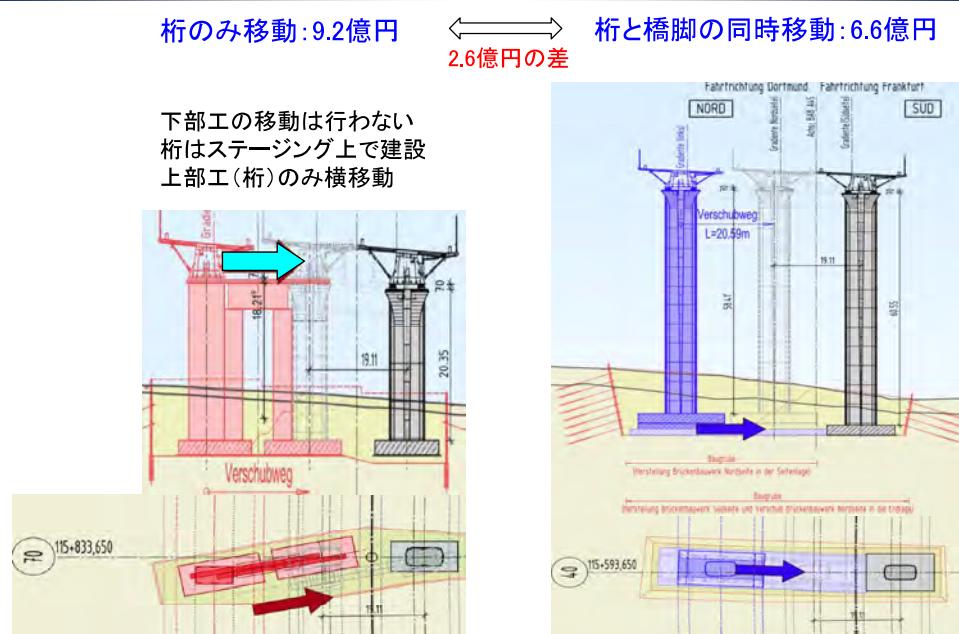
## リンスドルフ橋上下部工の横移動方法の比較検討

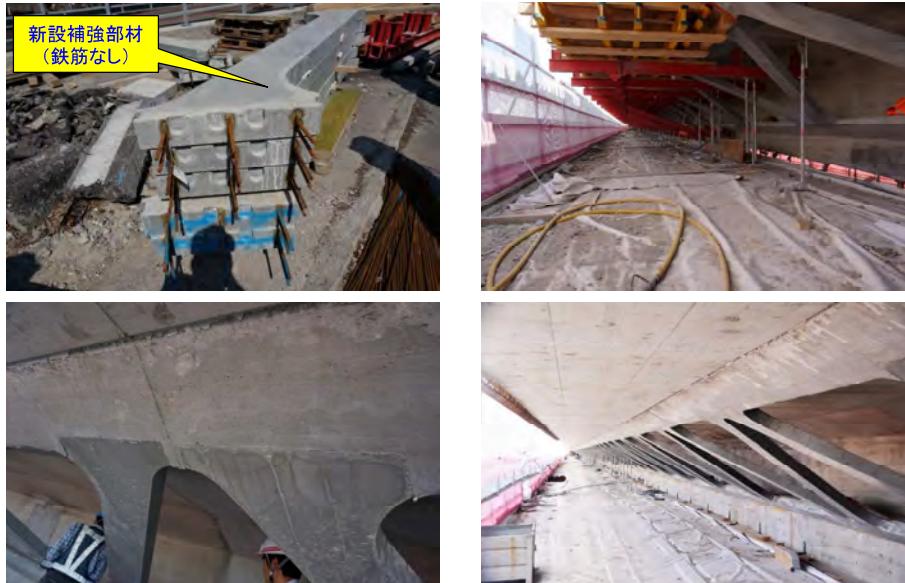
## 床版拡幅に伴う張り出し部の構造補強

### プレキャストUHPFRCストラットによる構造補強

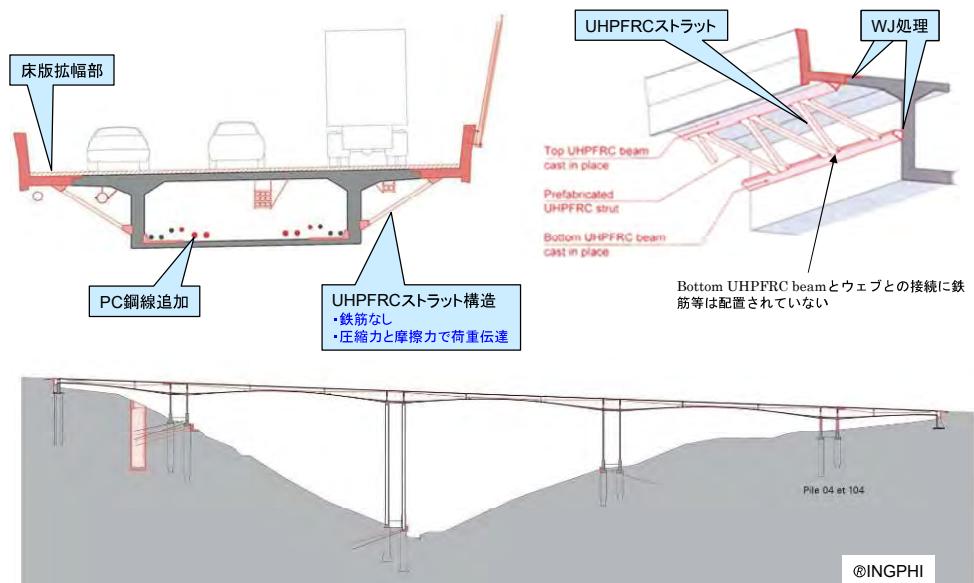
## 床版拡幅と構造補強の概要

補修理由と対策	
対策原因	<ul style="list-style-type: none"> <li>老朽化</li> <li>交通荷重の増加(交通量 &amp; 大型車)</li> </ul>
主な対策	床版拡幅とその補強に新材料(UHPFRC)を用いたストラット構造を採用 桁と床版の部分補修
設計	<ul style="list-style-type: none"> <li>上部工については、拡幅床板分の自重増加に対して外ケーブルの追加緊張</li> <li>現行の活荷重条件にも対応</li> <li>床板の増厚等は行っていないが、遮音壁の設置を行っている</li> </ul>
施工	<ul style="list-style-type: none"> <li>既設コンクリート(桁、床版)変状部の断面修復</li> <li>損傷した張出し床版の切断後、ストラットを配置し再構築</li> <li>1車線規制して対応</li> </ul>

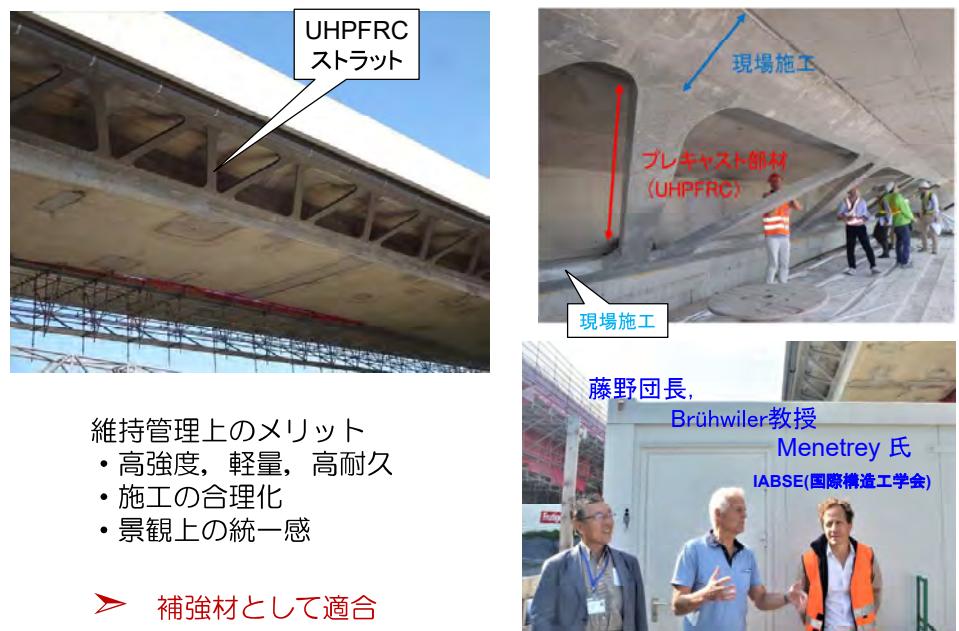
## UHPFRCストラットによる補強後の状況

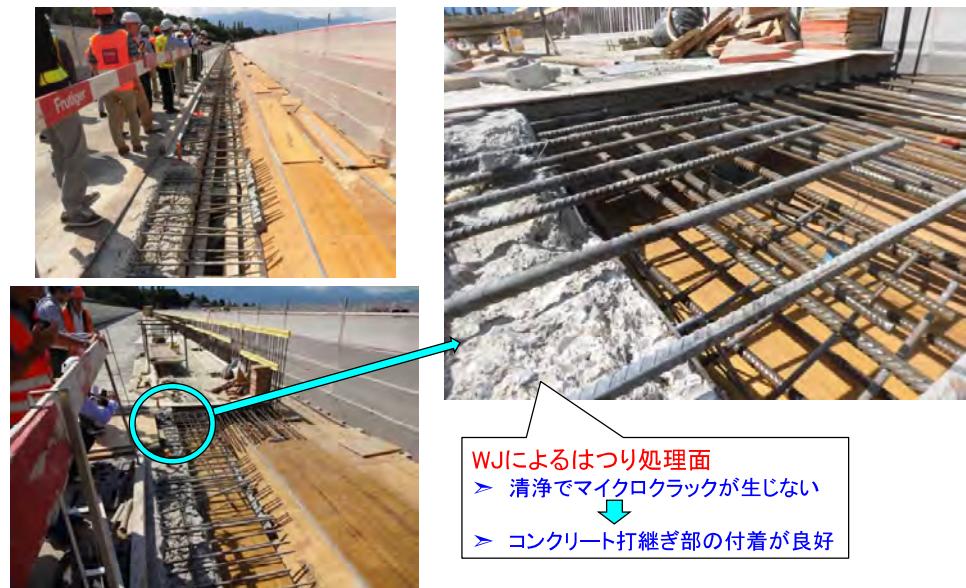
## はつり処理後の床版端部と拡幅部

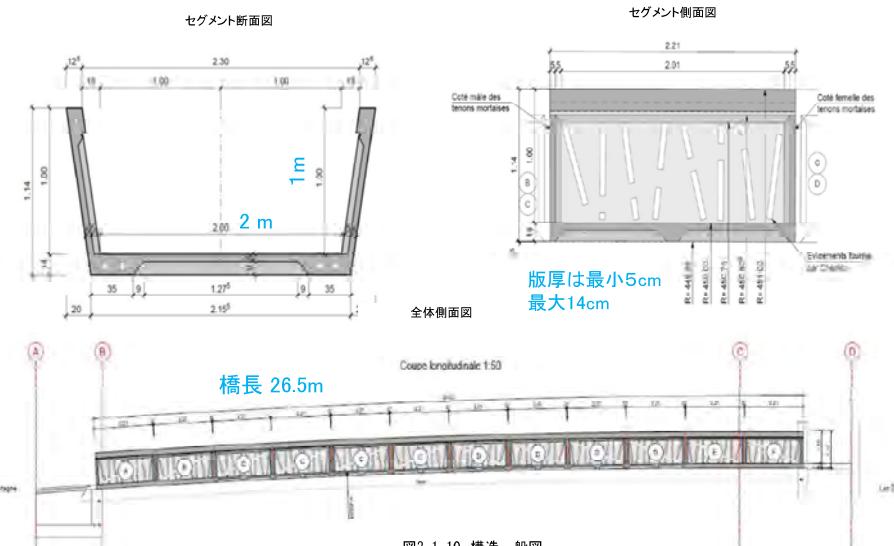
図3.1.10 構造一般図

## ブーヴェレ高架橋の構造図

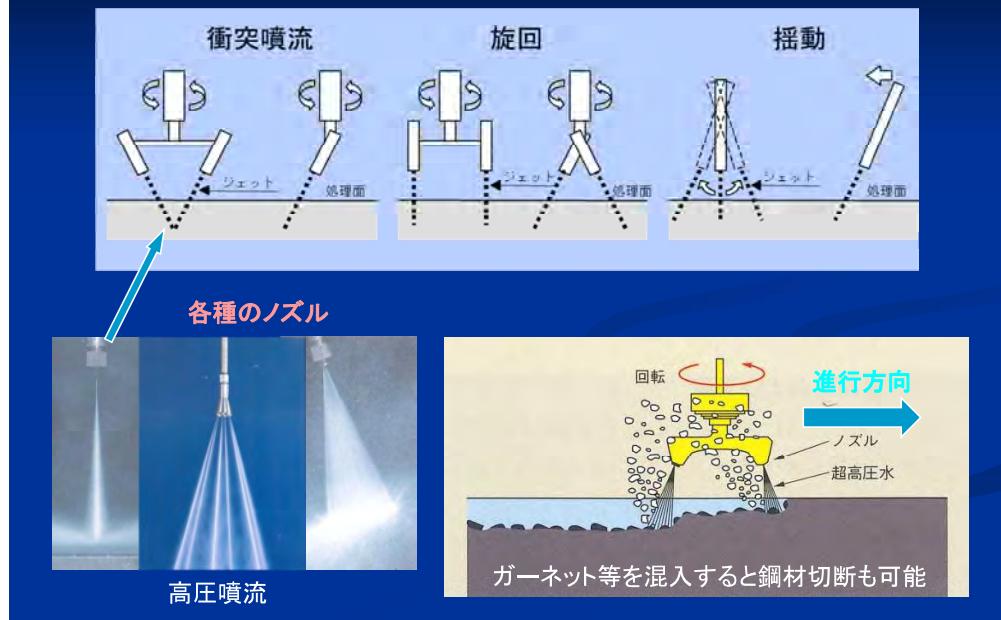
### WJ工法—ノズル操作による破碎方法の違い

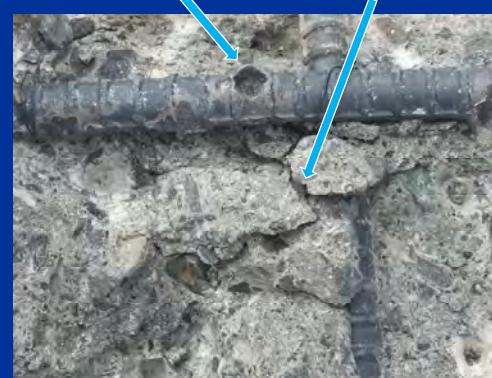
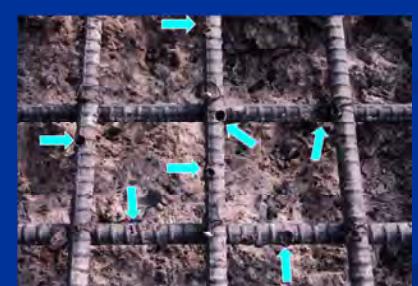
### 1. ブレーカ工法の採用—ひび割れ損傷の発生

打撃に伴う表面近傍のひび割れ発生 → 脆弱な打継ぎの原因

鉄筋損傷

ひび割れ

→ 鉄筋損傷

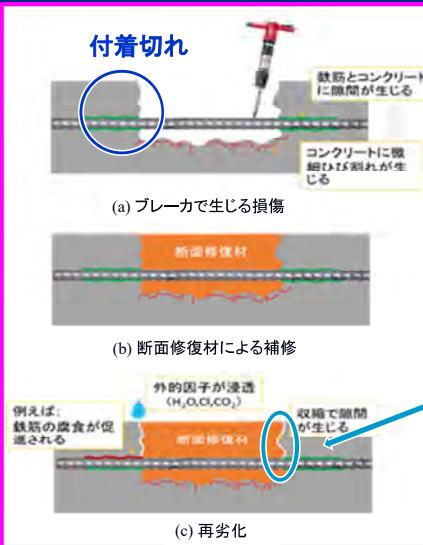
### 3. ブレーカ工法の採用—鉄筋の打撃に伴う付着切れの発生

鉄筋の付着切れに伴う再損傷のメカニズム

→ 耐久性の低下

修復材と母材界面の付着切れが  
拍車をかける(養生不良)

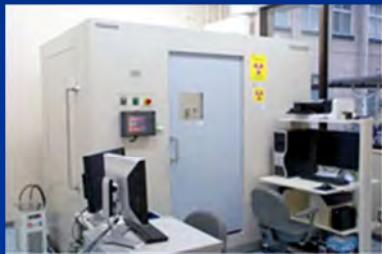
マイクロフォーカスX線CT装置

(熊本大学所有:東芝製)

X線写真的視野	400 mm, 高さ 500 mm
ディスプレイのピクセル数	Cone 1024×1024
解像度	最小 $5\mu\text{m}$
コーンビームのスキャン方法	ノーマル, オフセット, ハーフ
X線ビームの厚さ	最小 $5\mu\text{m}$
X線強度	最大 240 kV (140 W)
試料の最大重量	245 N

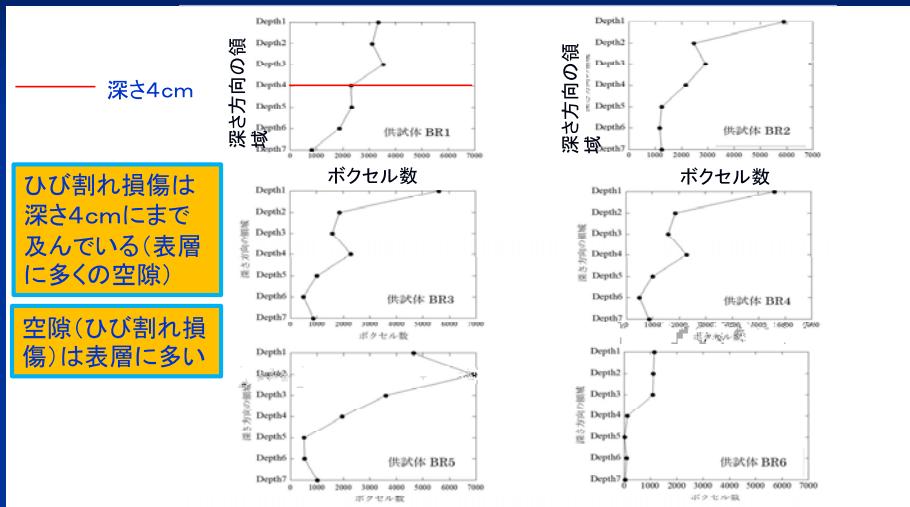
#### ●ブレーカ工法ではつり処理した各供試体の微小空隙の分布

ブレーカ工法ではDepth 1(表層付近)に多くの空隙がある → ヘアクラックを生じる

- WJ工法ではつり処理を行ったコンクリート表面および内部には微細ひび割れはほとんど発生しないが、ブレーカ工法では、はつり面近傍の浅い領域を中心に多数の微細ひび割れが発生する
- そのひび割れは深さは、最大で約40mmの深さにまで達する

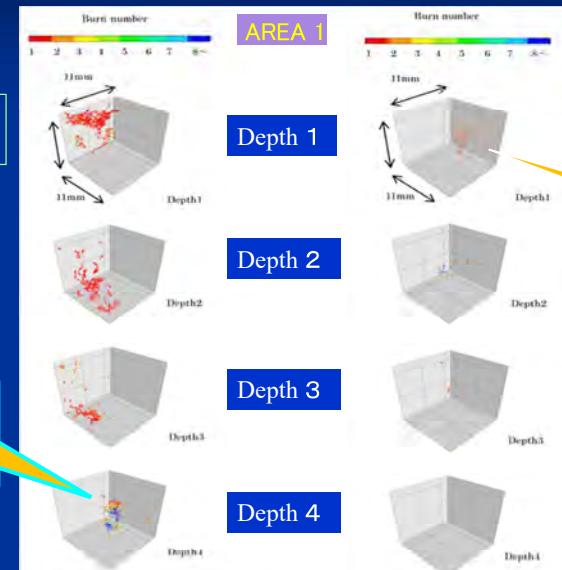
### ●深さ方向の空隙(Medial axis)の分布(立方体を斜め上から見た図)

WJ工法  
(W.J1)

微細ひび割れ  
が僅かに発生

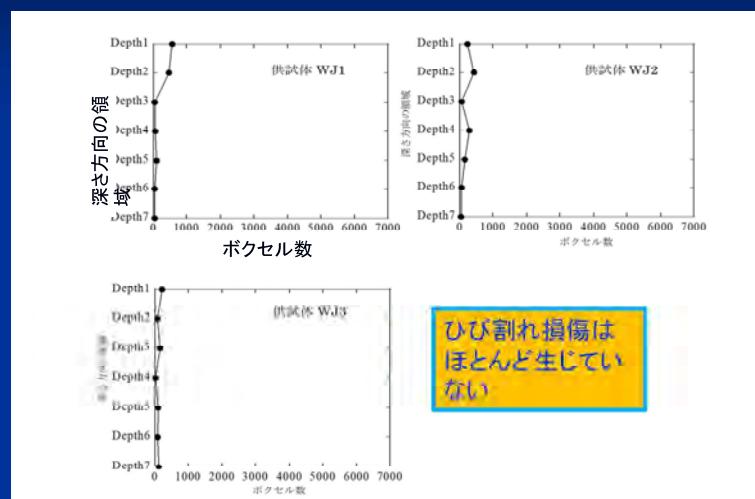
#### ●WJ工法ではつり処理した各供試体の微小空隙の分布

ひび割れ損傷は  
ほとんど生じてい  
ない

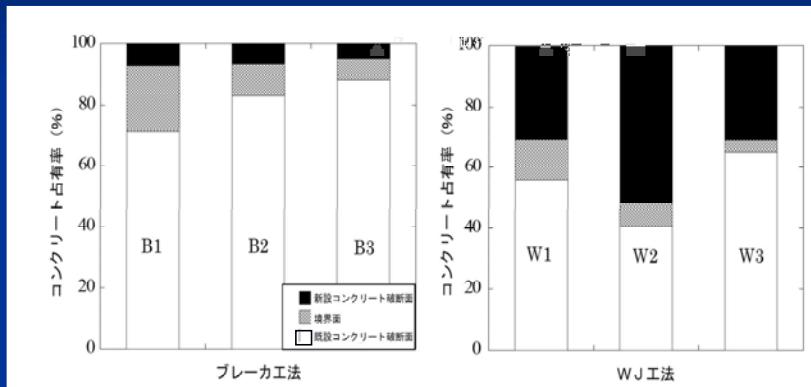
### ●各コア破断面における面積の割合

破断位置

- ブレーカ工法: 約80%が既設コンクリート側で破断 → はつり処理面が弱点
- W J 工 法: 新設・既設がほぼ拮抗

- WJ工法とブレーカ工法によるはつり処理後の新旧コンクリート間の付着には大きな差があり、WJ工法はブレーカ工法の2倍以上の曲げ強度が得られる
- 打継ぎ目の破断位置は、ブレーカ工法では約80%が既設コンクリート側で破断するが、WJ工法では既設側、新設側でほぼ均等となる

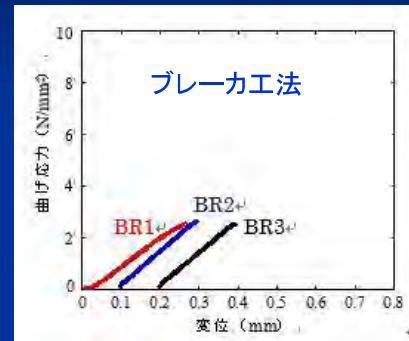
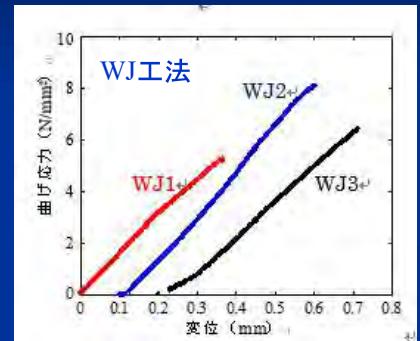
### ●各円柱コアの曲げ試験結果(曲げ付着強度一変位曲線)

円柱コア打継ぎ目の曲げ付着強度試験結果

- 曲げ付着強度; ブレーカ工法供試体 < WJ供試体 (ブレーカ供試体の2倍以上)
- 破断時の変位; ブレーカ供試体 < WJ供試体

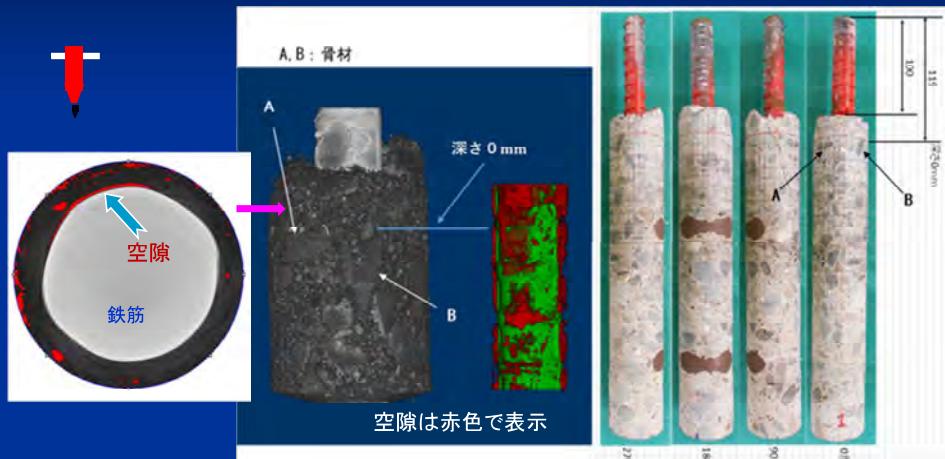
### ● 鉄筋とコンクリートの付着切れの分布

- ブレーカ工法を用いたはつり処理により、はつり処理した端部から最大で約70mmの奥行きまで鉄筋の付着切れが発生する

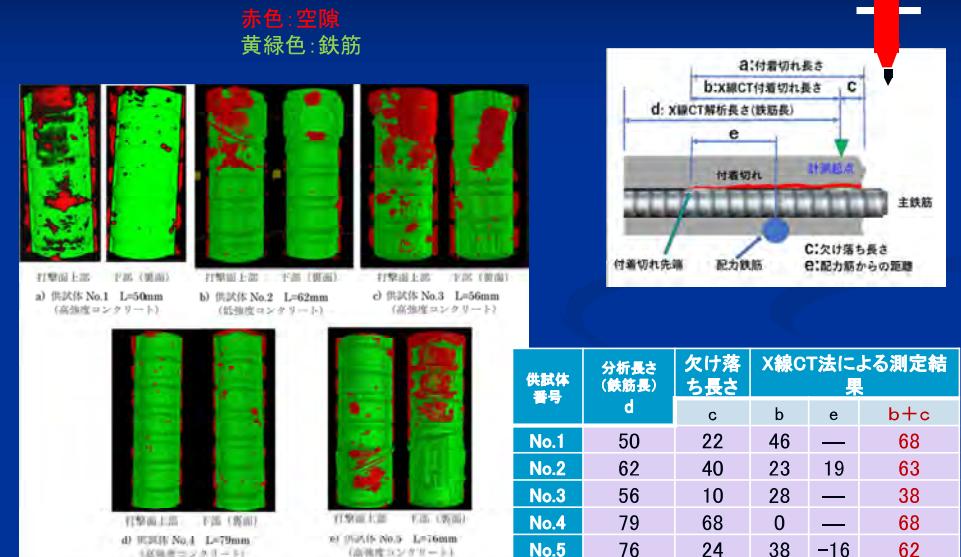
### ● 鉄筋とコンクリートの付着切れの解析画像

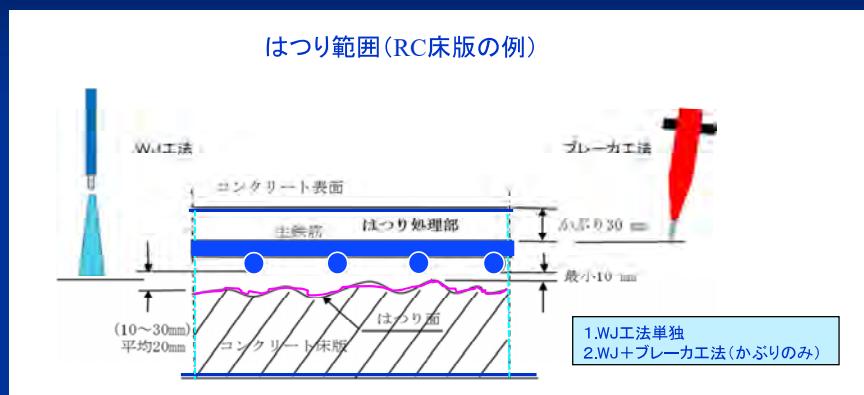
### 構造物・部位・部材ごとのはつり処理方法

- かぶりまでのはつり制限 — 鉄筋の防錆、付着の確保
- 鉄筋背面までのはつり — 塩分などの劣化因子の除去  
粗骨材の充填  
鉄筋との一体化による断面の安定性確保

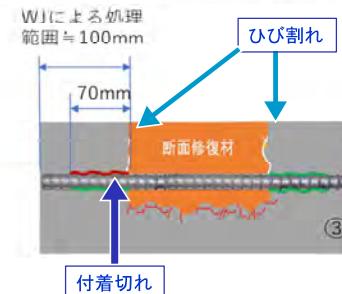
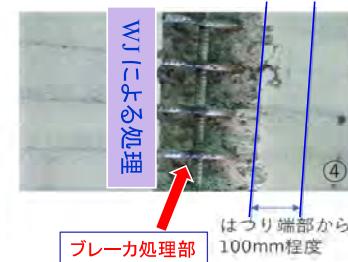
### 構造物・部位・部材ごとのはつり処理方法(RC床版の例)

#### RC床版: ブレーカ工法とWJ工法の併用
