令和4年度 橋梁技術発表会

著名橋の補修・補強事例

～歴史的価値を守りながら鋼橋を後世に残す～

保全委員会 保全西日本部会

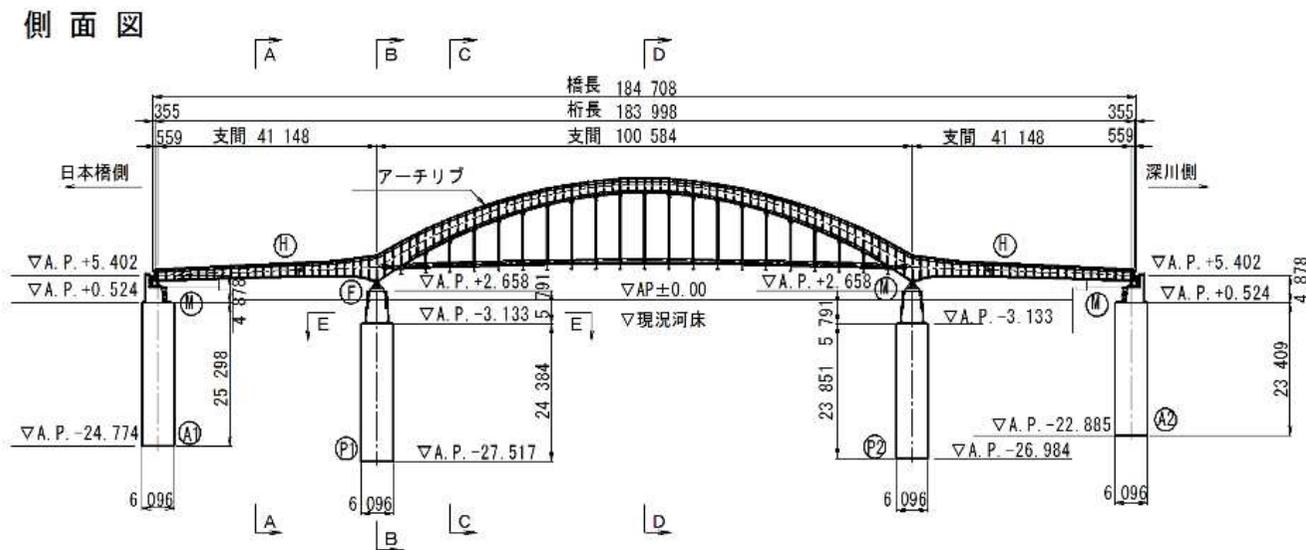
側面図

- 供用開始：大正15年(1926年)
- 構造形式：鋼3径間カンチレバー式タイドアーチ橋
- 橋長(支間割)：41.148m+100.584m+41.148m
- 中央径間：放物線状の大規模なソリッドリブアーチ
- 側径間：桁高を巧みに変化させた鈹桁
- 関東大震災後の復興事業の第1号として架橋
- 平成19年(2007年)に清洲橋とともに国の重要文化財に指定
- 隅田川六大橋のひとつで東京都が選定する歴史的建造物

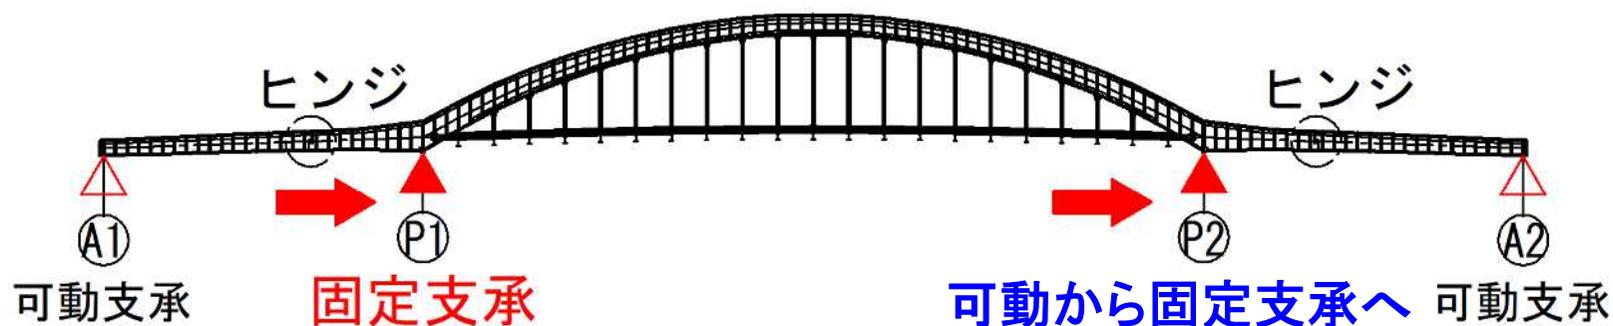
- P1橋脚に集中する地震時の上部工慣性力を分散させる
⇒中間支点（P1, P2）に**水平反力負担用支承**を設置して
2点固定にする

- ①既設橋梁の景観を損なわない**支承デザインの選定**
- ②水平反力をアーチリブに伝達する**受梁を設置**
- ③架設手順と製作精度の管理による**狭隘空間への架設**

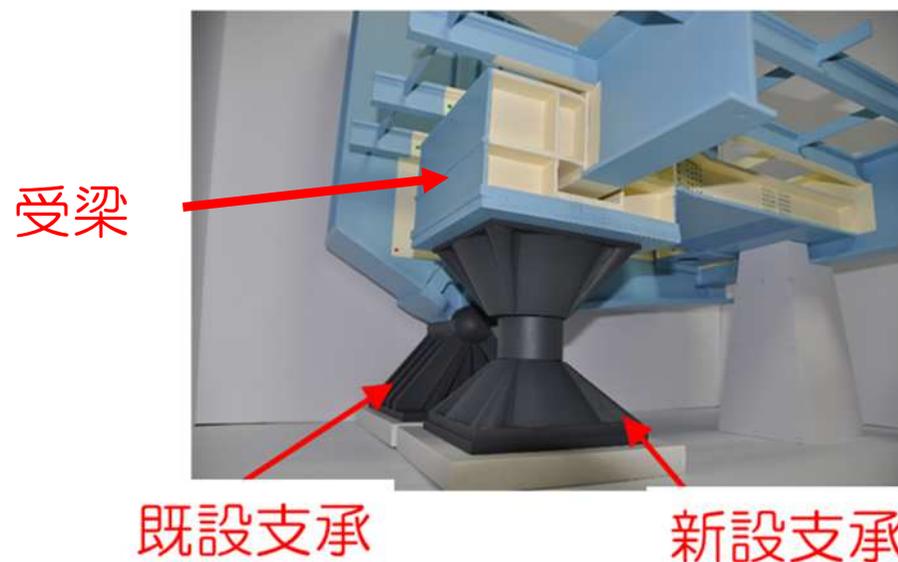
新設支承と補強受梁の模型

- ① 桁下空間の広がり
- ② 追加部材が明確
（既設と違う形状）
- ③ 構造的区別化
- ④ 既存支承の妨げにならない
- ⑤ 応力伝達が明確

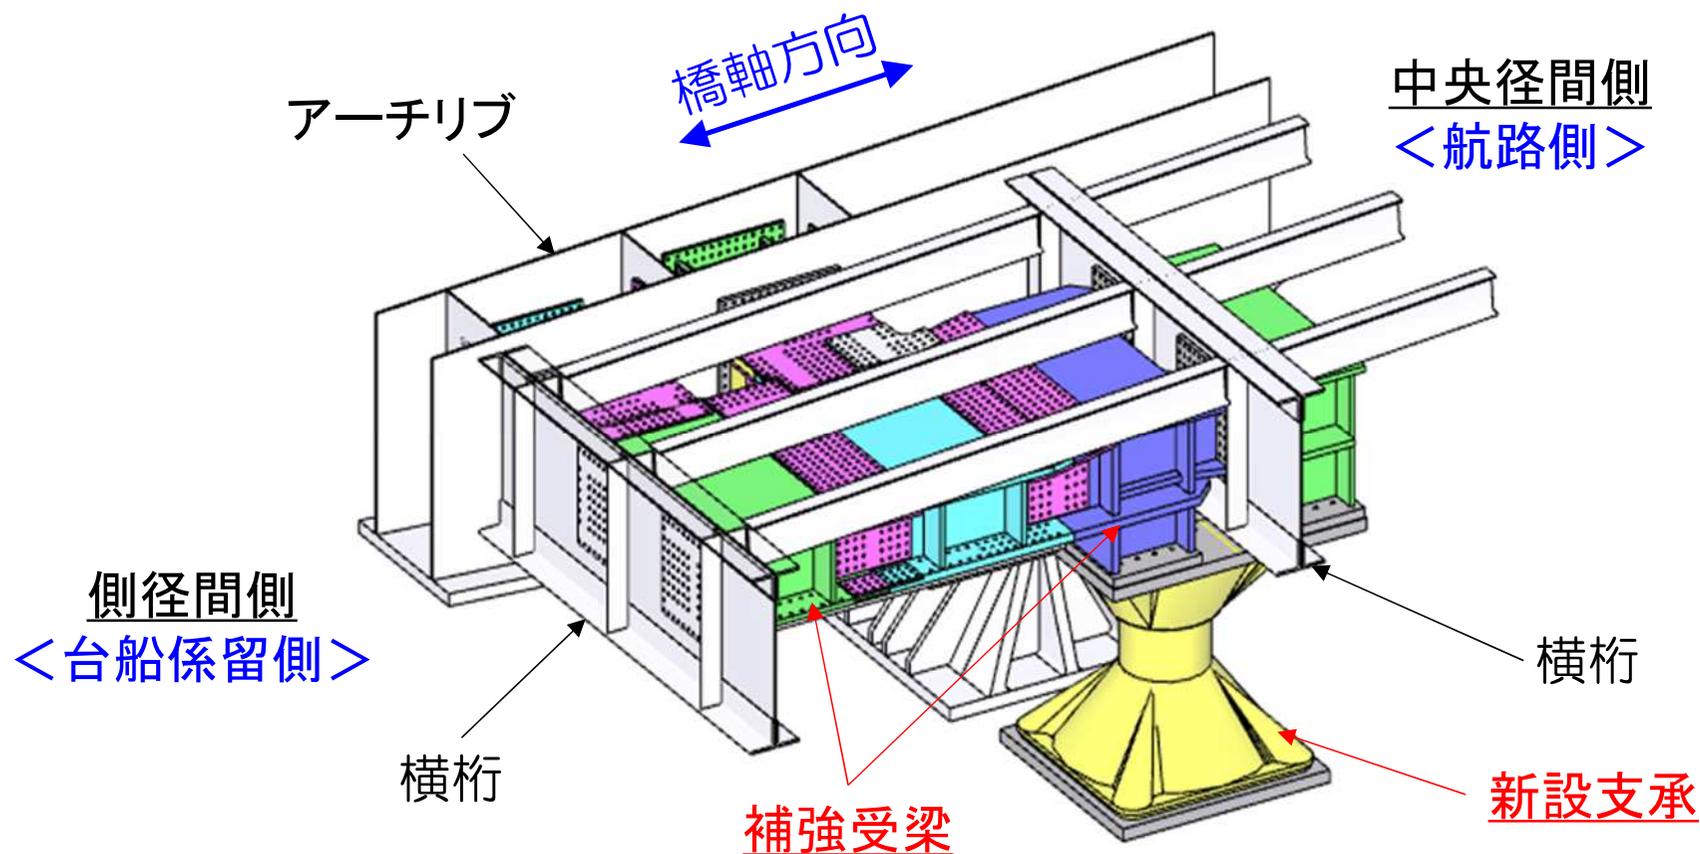
支承および補強受梁配置図

- 新設支承および補強受梁の架設ステップ
 - 1) 桁下空間が狭くてクレーンは使用不可 ⇒ 台船を使用
 - 2) 隅田川の高潮位時は桁下空間がさらに狭い ⇒ 台船進入が困難
 - 3) 低潮位の時間帯（半日程度）に橋脚上へ部材搬入

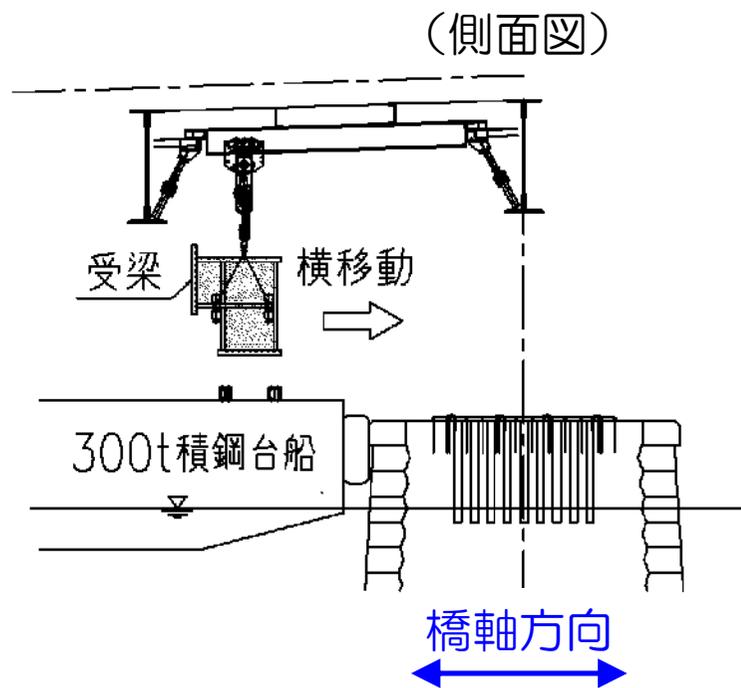
STEP-1：受梁の搬入

- ・台船で部材を搬入。
- ・チェンブロックにて橋脚上に荷揚げ。

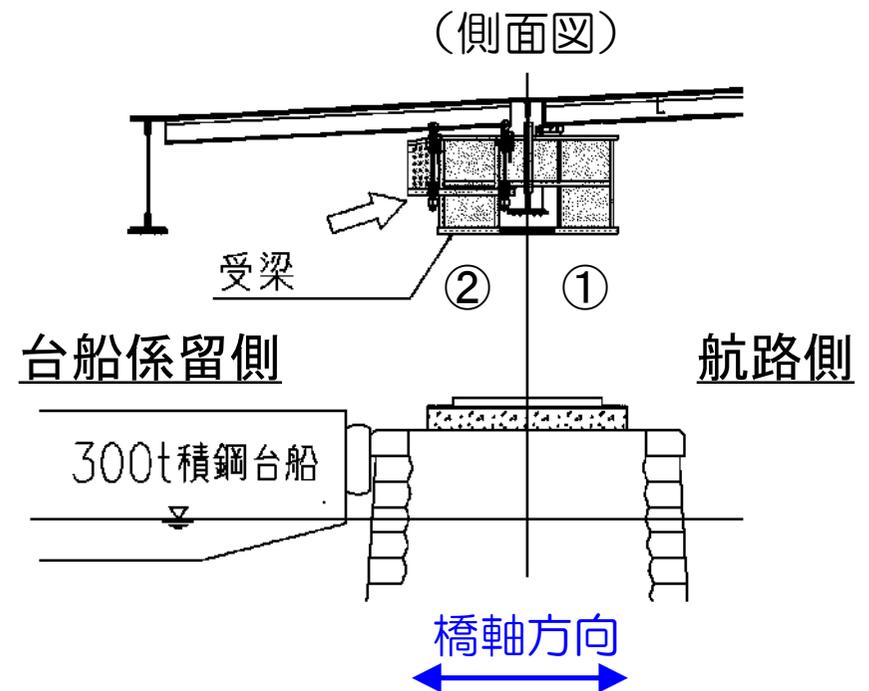
STEP-2：受梁の設置 (支点上横桁部)

- ・受梁は ①航路側 ②台船係留側 の順に架設。

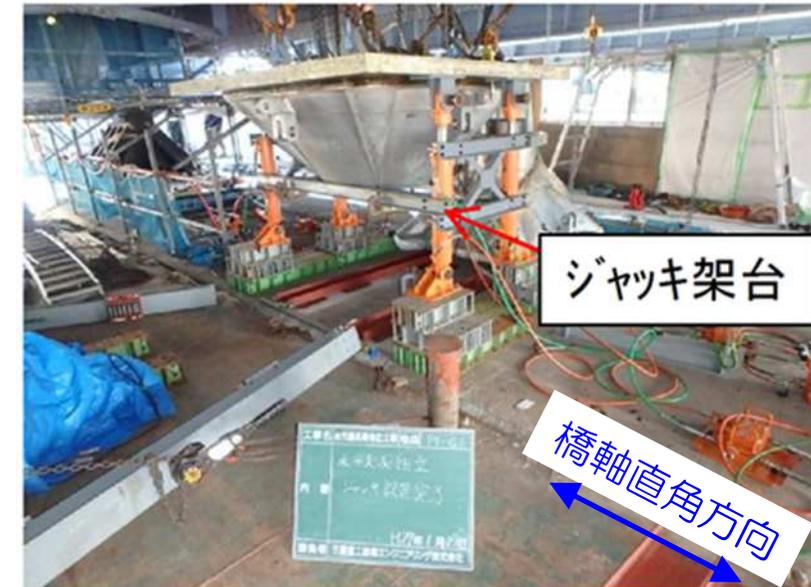
STEP-4：上沓の搬入

- 下沓と同じ場所に上沓を搬入。
- 下沓と組み合わせるために上沓をジャッキアップ。

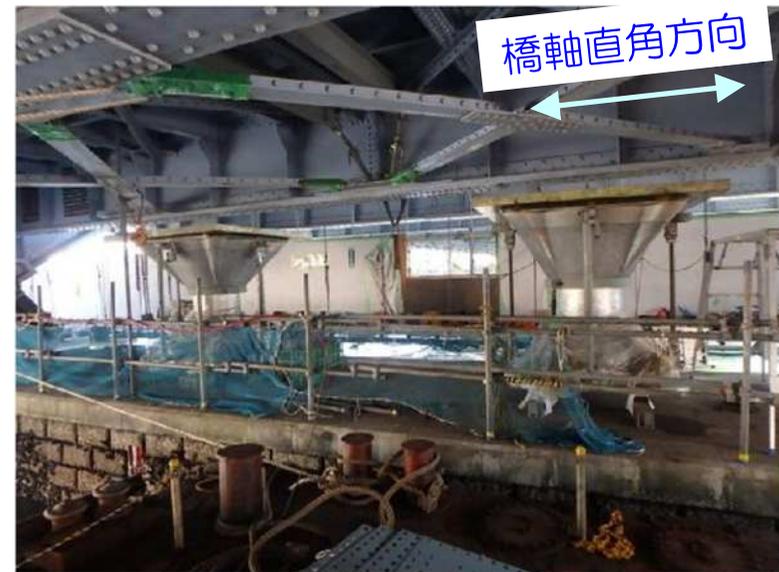
STEP-5：支承の組立・移動

- ・下沓を上沓の位置に移動してジャッキダウン。
- ・組立完了後、支承を支点上横桁の直下に移動。

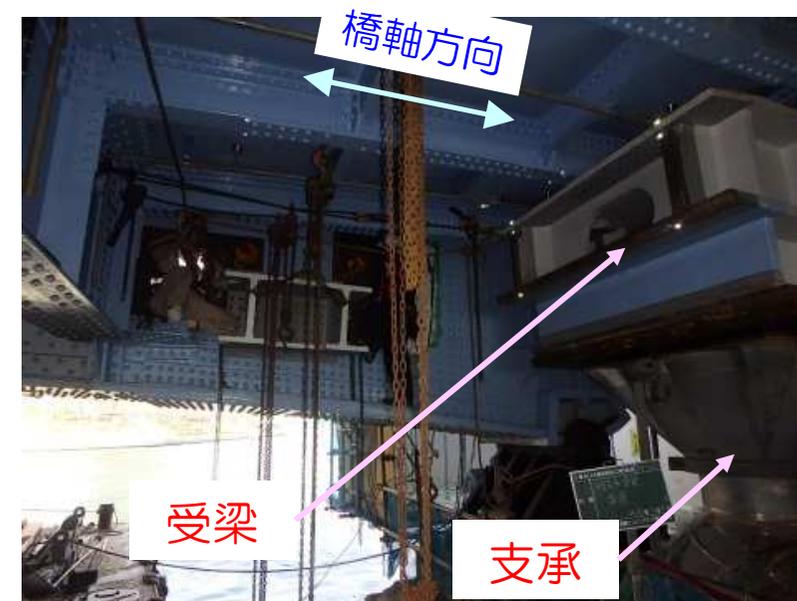
STEP-6：支承の移動

- ・先に設置した受梁位置へ支承を橋軸直角方向に移動。

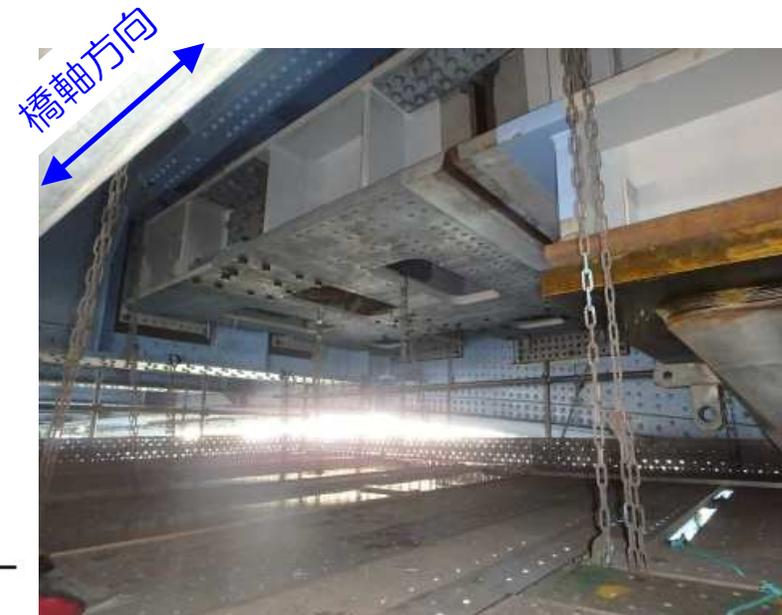
STEP-8: 受梁の設置 (落とし込み)

- ・ 中間部の受梁を落とし込みで設置。

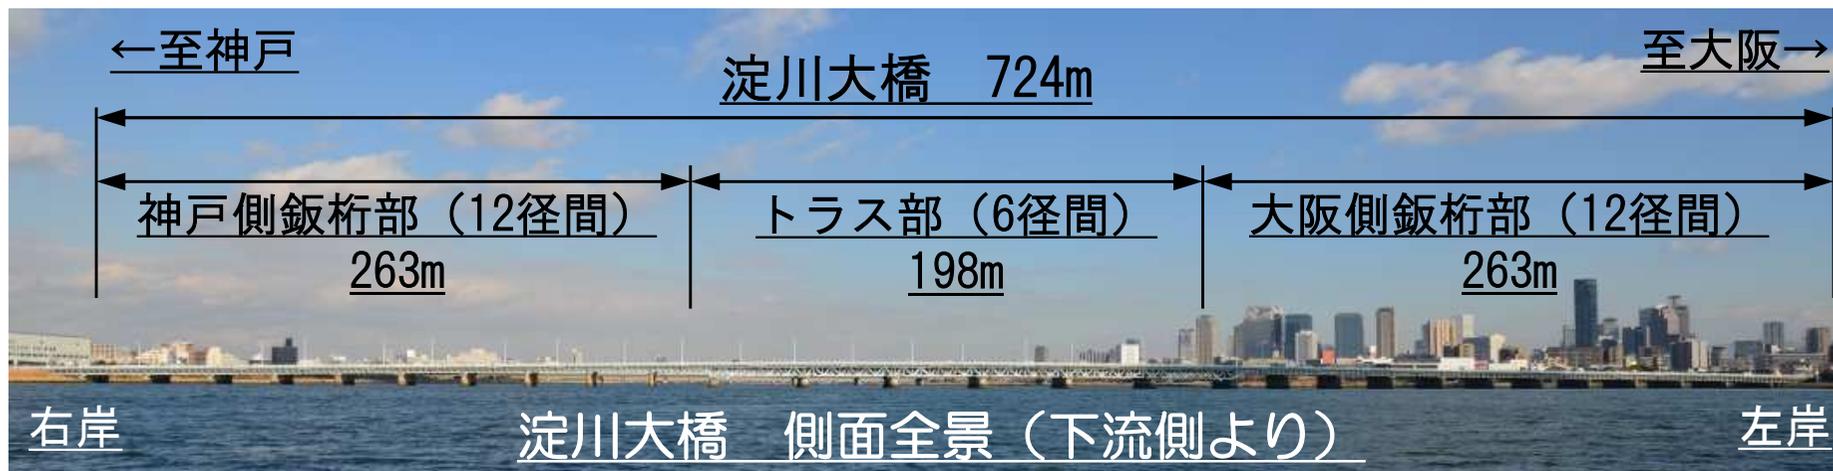
- 完成年：大正15年(1926年)
 - 中央径間：鋼6径間単純上路式ワーレントラス橋
 - 両側径間：鋼12径間単純鈹桁橋
- 全30径間
橋長724m

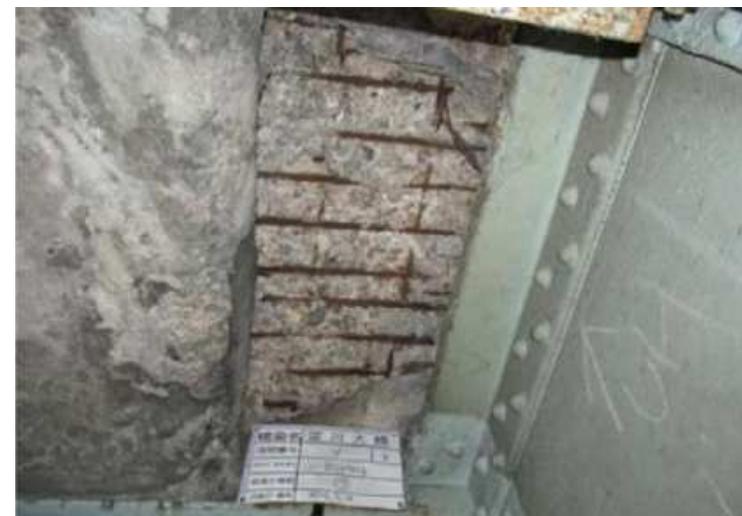
床版の剥離・鉄筋露出

- 全てのRC床版を鋼床版に取替える
過去にコンクリート剥落部の断面修復が行われてきたが…
⇒全径間の60%以上の床版が再劣化
(剥離や鉄筋露出など)
- 床版取替えに伴う鋼部材の更新
 - 1) 鈹桁橋
既設対傾構は下弦材を除いて全て取替え
 - 2) トラス橋
床組みは全て取替え, 既設対傾構は下弦材を除いて全て取替え
- その他の補修・補強
 - 1) 下部工の耐震性向上
RC床版を鋼床版に取替えることで上部工死荷重が約65%に減少
 - 2) 鋼部材の補修
鋼部材の腐食・変形・き裂などを補修

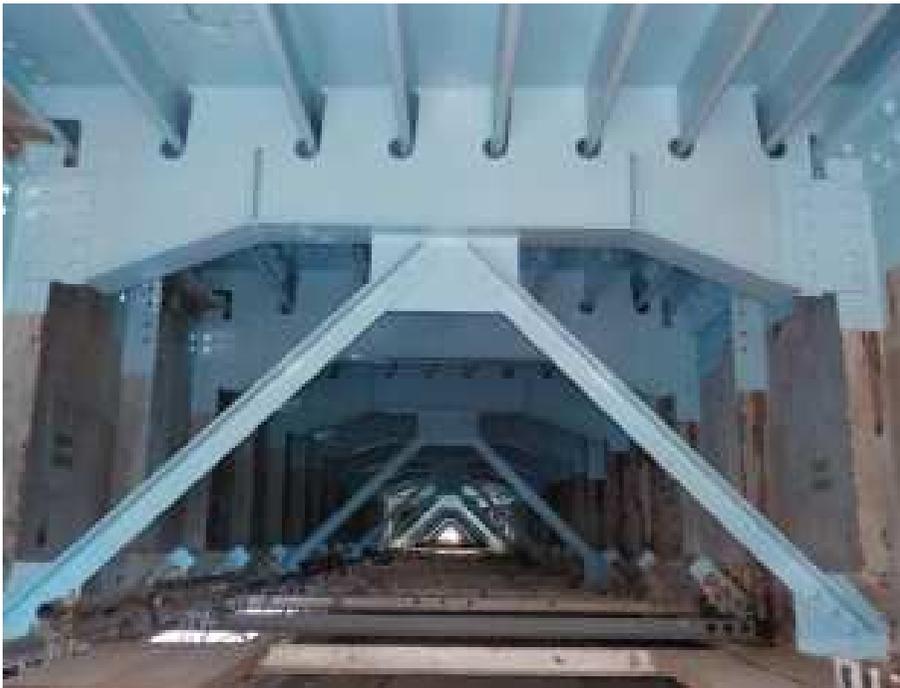
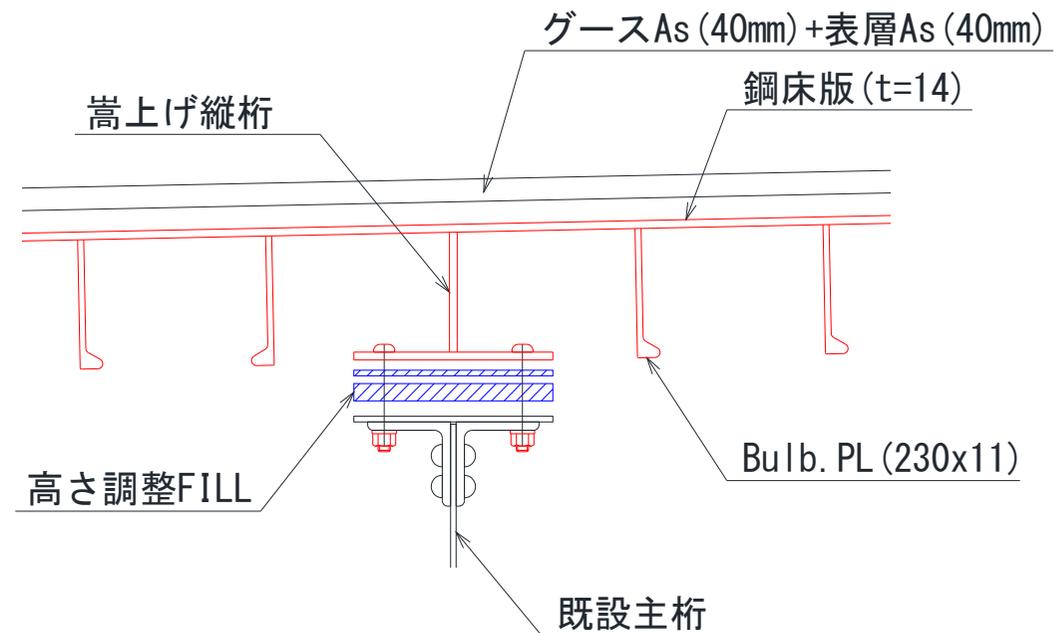
1) 鈑桁橋 疲労耐久性に配慮 ⇒ ハルブリブを使用
施工前・後の路面高を合わせるために

⇒ 鋼床版に嵩上げ縦桁を設置
⇒ 嵩上げ縦桁の下フランジと
主桁の上フランジを接合

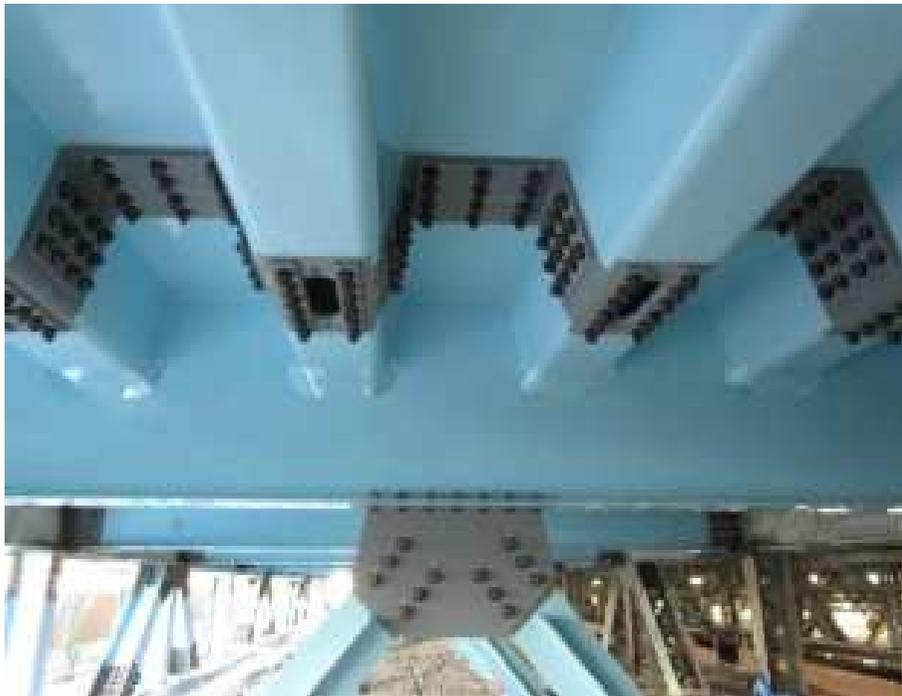
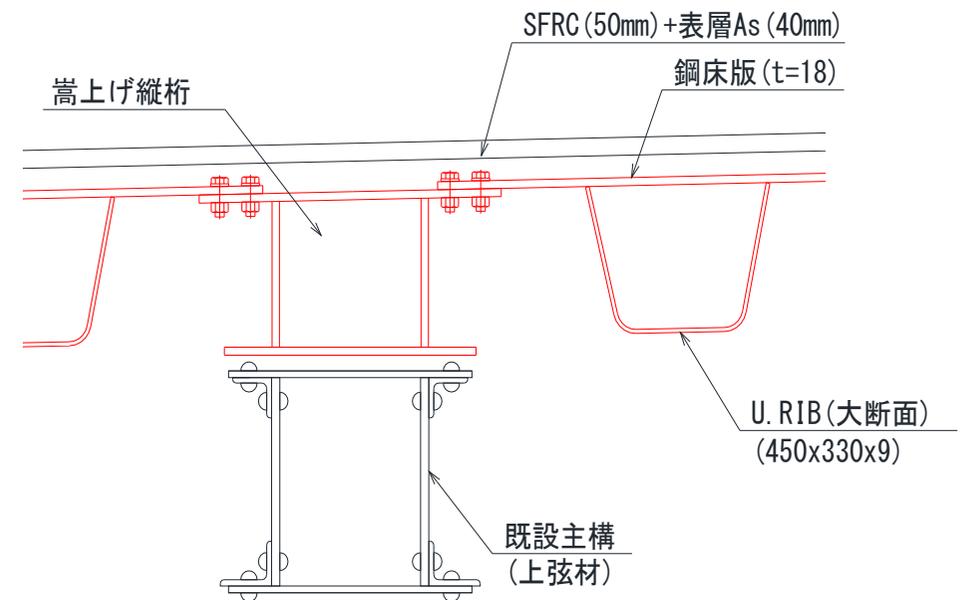
縦リブ支間が2.5m以上

⇒大断面Uリブを使用した合理化鋼床版を採用

⇒デッキプレート厚は18mmに設定

⇒嵩上げ縦桁は箱断面にして剛性をアップ

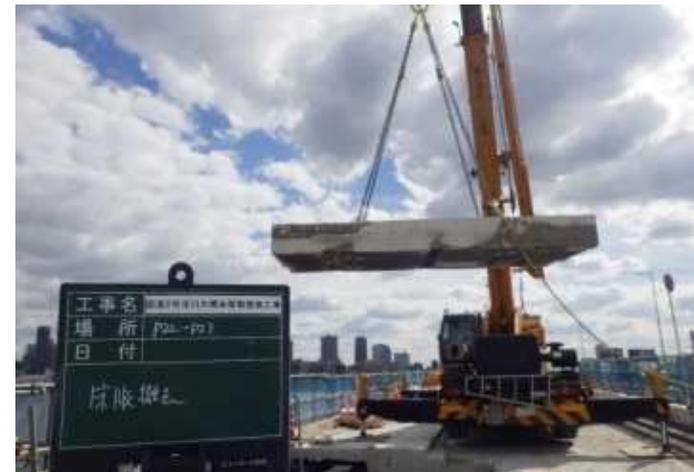
床版剥離

第2次世界大戦中に崩落して戦後に復旧されたトラス橋 (1径間)
以外はスラブアンカーやジベルがなかった

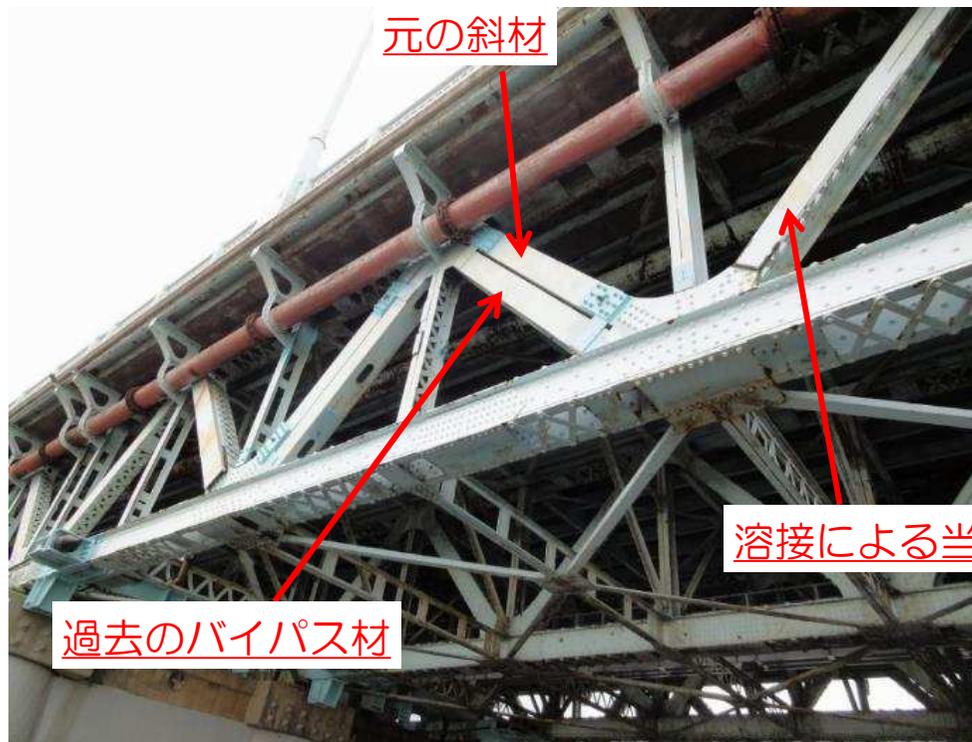
トラス主構の取替

損傷1）銃弾による損傷箇所が多い

損傷2）過去の補強部材の溶接が起点となるき裂が多い

⇒主構の斜材および垂直材を全て取替え

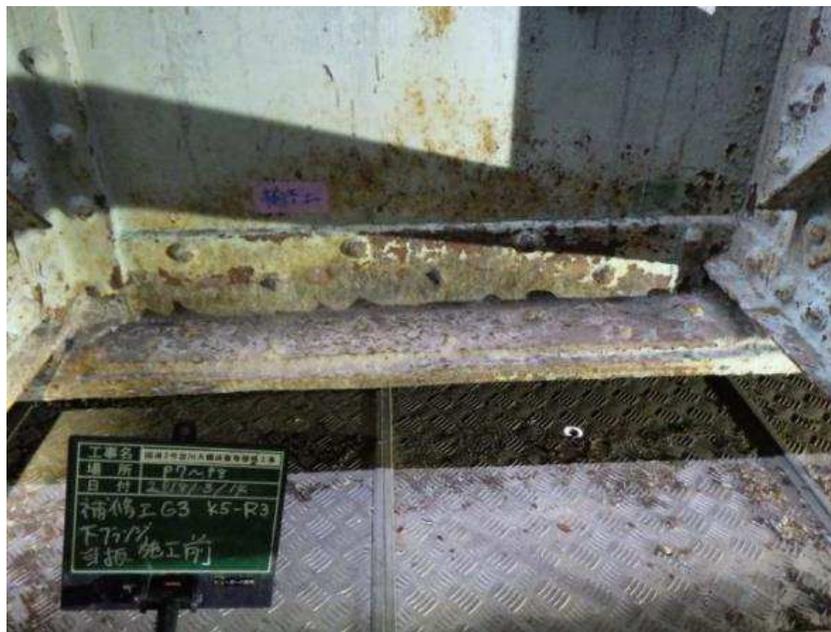
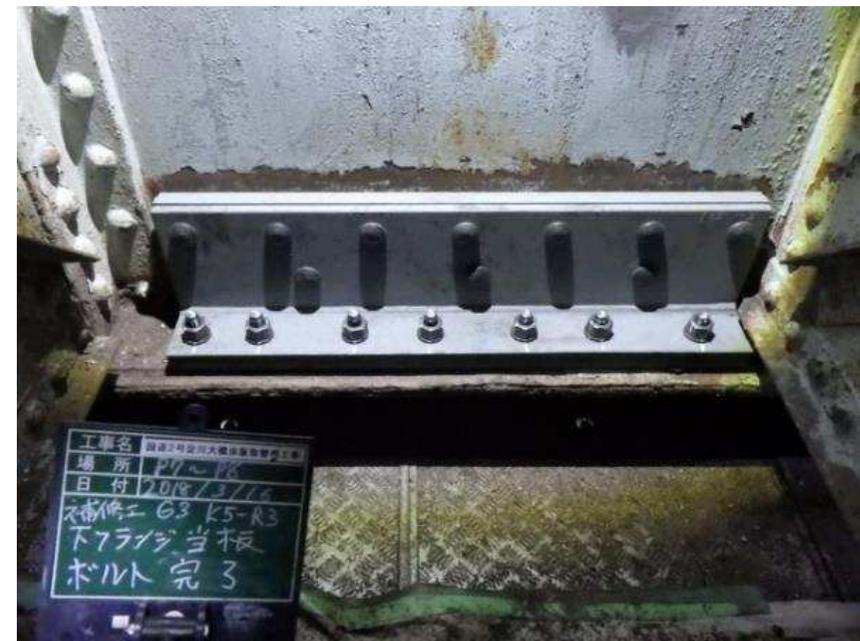
- 鈑桁下フランジの滞水による腐食対策
床版劣化箇所からの漏水が下フランジに滞水し腐食・減肉
⇒当て板補強を実施

その他にも孔食したガセット部材の交換を実施。

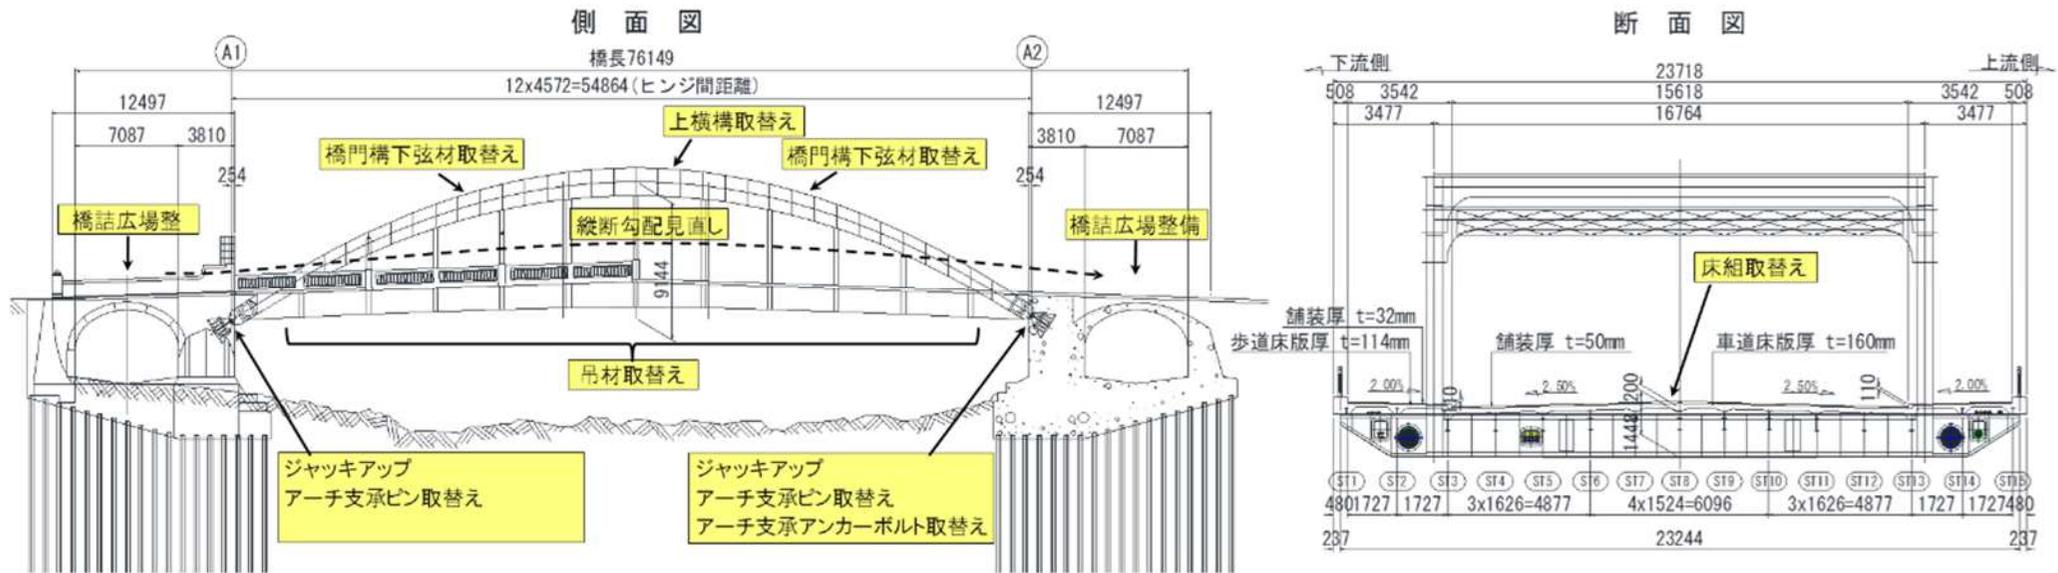
橋梁一般図（改良前）

- 完成年：昭和2年(1927年)9月
- 構造形式：鋼下路式2ヒンジソリッドリブアーチ橋
- 橋台構造：RCラーメン橋台（イタリアンロマネスク様式）
- 橋長（支間長）：橋長75.149m（鋼桁ヒンジ間54.864m）
- 歴史ある橋梁で大阪の都市空間を構成する重要な要素のひとつ
- 第一次大阪都市計画事業にて木橋から鋼橋に架け替えられた

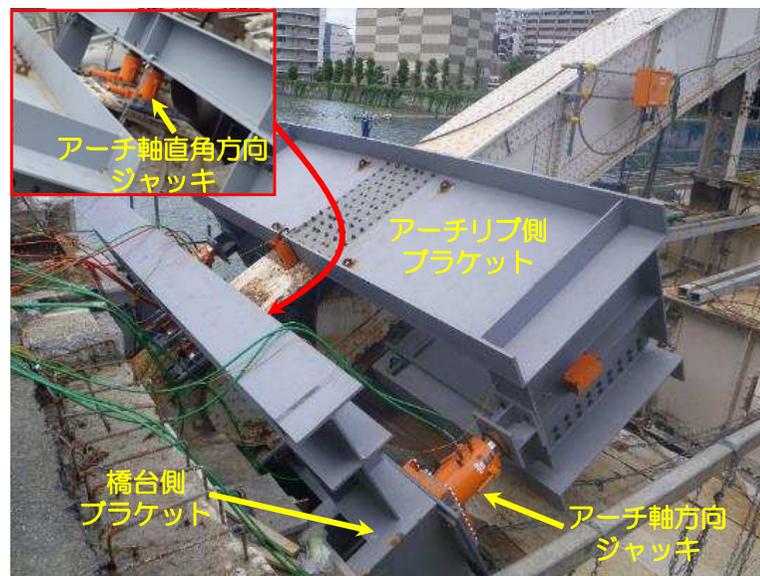
アーチ支点部ジャッキアップ設備

- アーチ形状の改善（アーチリブの応力改善）
アーチ形状および応力の計測と付加応力の推定実施
⇒支点ジャッキアップによるアーチ形状と応力改善を実施
- 桁下空間の確保
 - 「RC床版+床組」から「鋼床版」に取替えて構造高を抑える
 - 橋梁の中央部で縦断勾配を3.33%から5.0%に変更
- 吊材の取替
二次応力を含め応力が許容値を超過するため吊材を取替

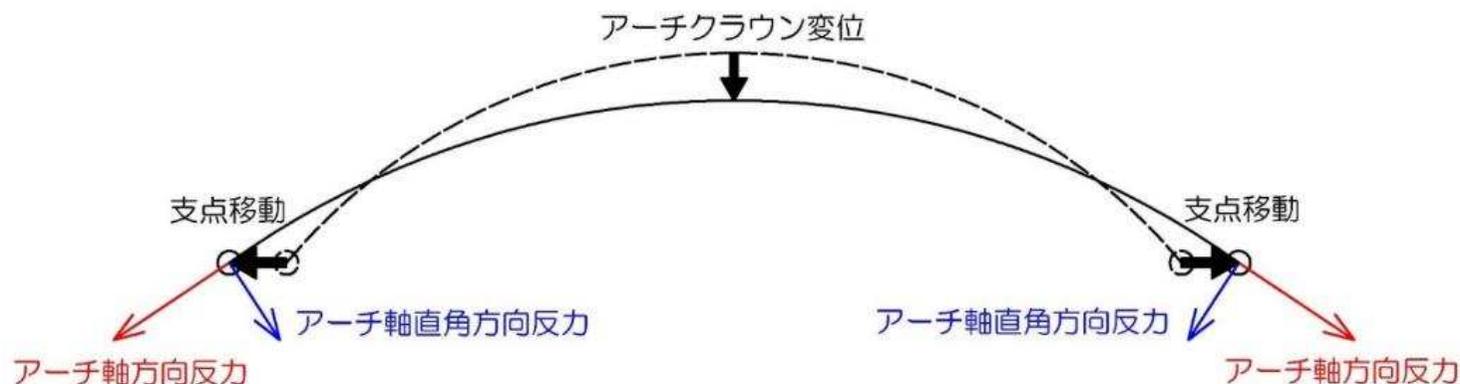
支点移動によるアーチ形状変化と支点部発生反力

支点沈下量 : 約1800~1946mm

アーチ支間の広がり量 : 上流側193mm 下流側152mm

アーチクラウンの下がり量 : 上流側206mm 下流側172mm

アーチが撓むことで正曲げモーメントが発生する

アーチが元の形状に戻ろうとする反力が発生する

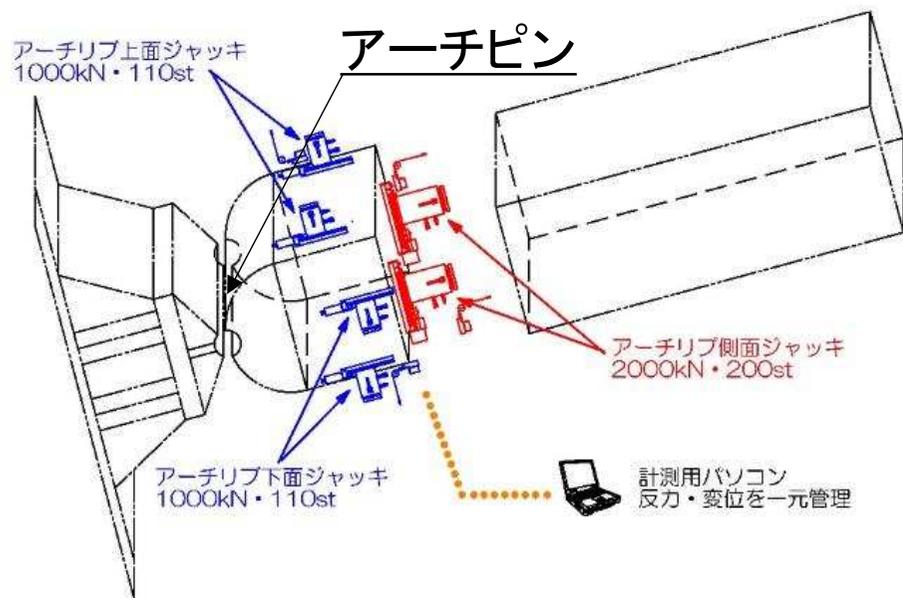
ジャッキアップシステム系統図

- アーチ支点部のアーチ軸方向ジャッキアップ施工
 - ジャッキアップ設備（1支点あたり）
 - アーチ軸方向：2,000kN油圧ジャッキ2台
 - アーチ軸直角方向：1,000kN油圧ジャッキ4台（上下各2台）
 - ジャッキアップによる支点移動量
 - A1側・A2側ともに85mm
 - アーチ全体をねじらないように上流側・下流側も統一
 - ※アーチピンを小判型にすることで、アーチの支点位置を移動

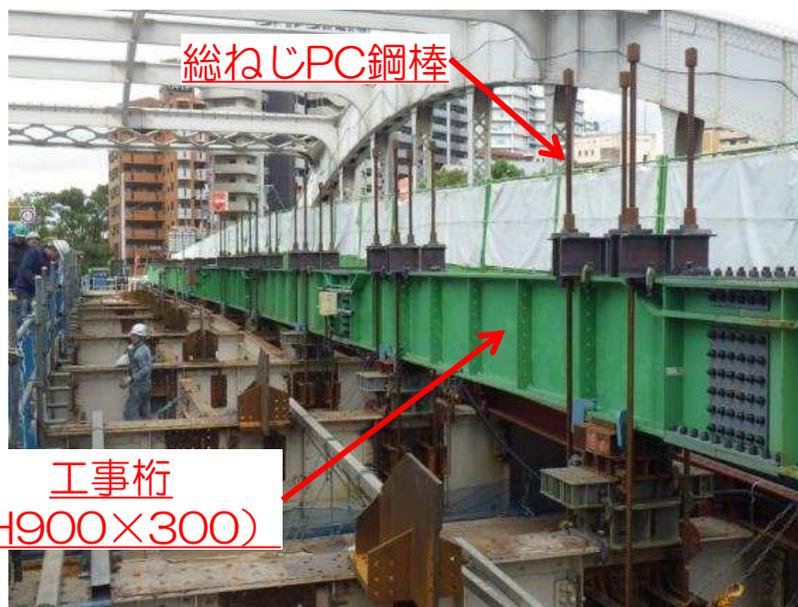
工事桁配置状況

- ①片側の横桁を工事桁（前後格点で支持）で吊り支持
- ②反対側の既設横桁を撤去および新設横桁を架設
- ③新設横桁間に鋼床版を落とし込み
- ④片側完了 ⇒ 工事桁の盛替え ⇒ 逆側の取替え

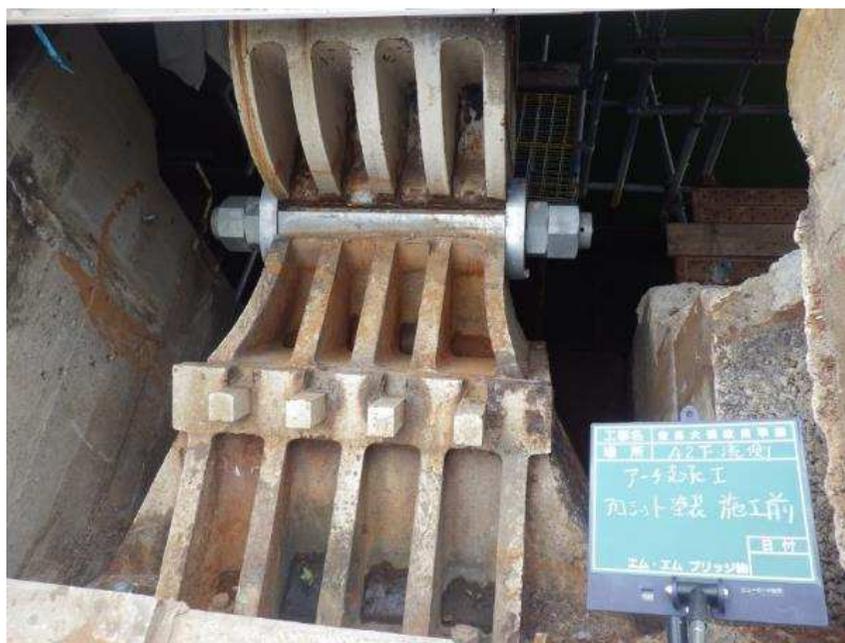
アロシット塗装前

アーチ支承部は堂島川の水際に位置して干満の影響を大きく受ける

⇒重防食エポキシ樹脂塗料「アロシット」を採用

2) 素地調整：オープンブラスト工法，支承内部はワイヤブラシ

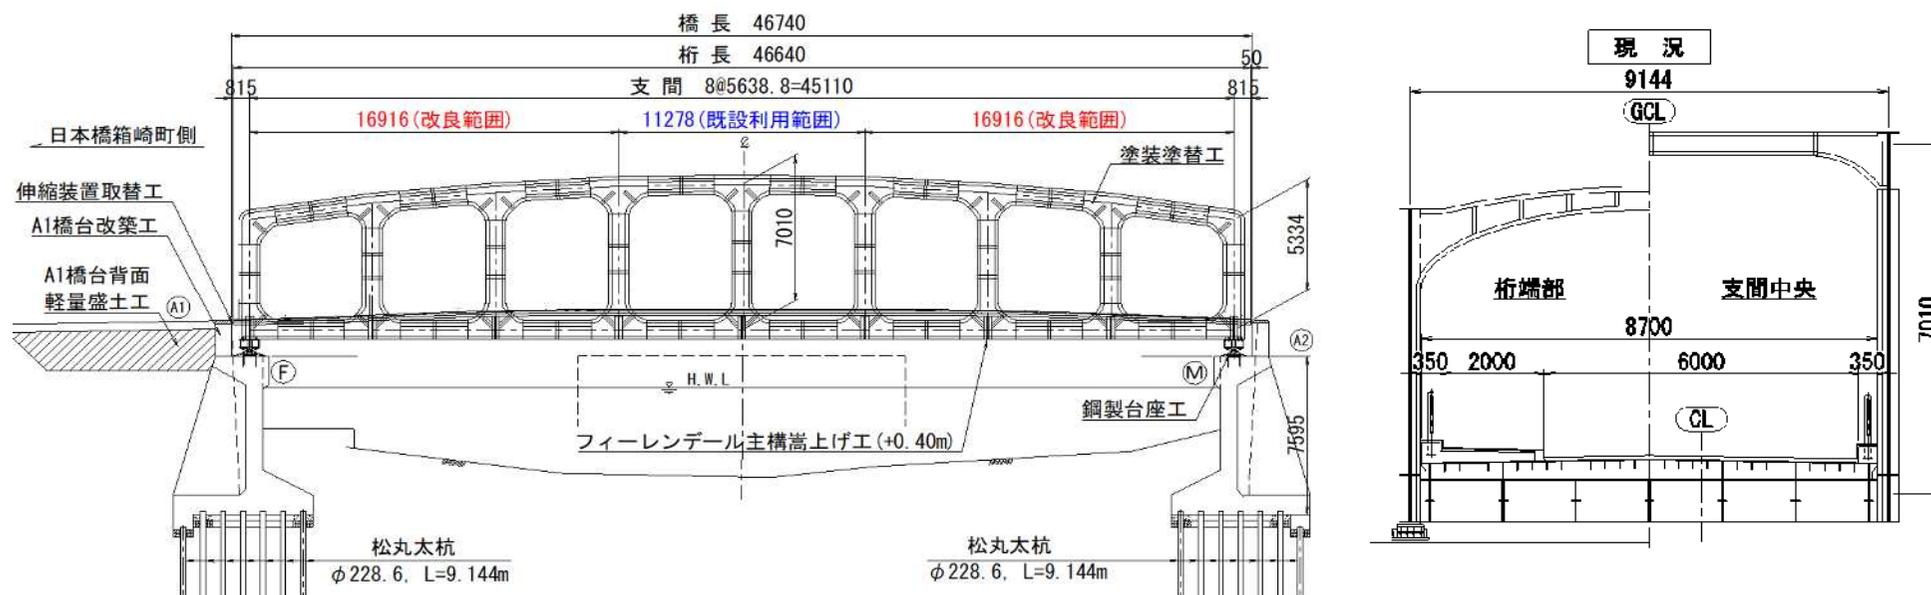
- 完成年：昭和2年(1927年)2月
- 構造形式：鋼単純フィーレンデル橋
(我が国で初のフィーレンデル橋)
⇒架橋場所が日本橋川の河口部(隅田川との合流部)
隅田川から見て日本橋川を見分ける目印としての役目あり
⇒隣接する永代橋(アーチ橋)に見劣りしない外観を採用
- 関東大震災の内務省復興局により建設
- 東京都中央区の区民有形文化財に登録
- 最近では構造の特殊性からドラマなどのロケ地としても利用される

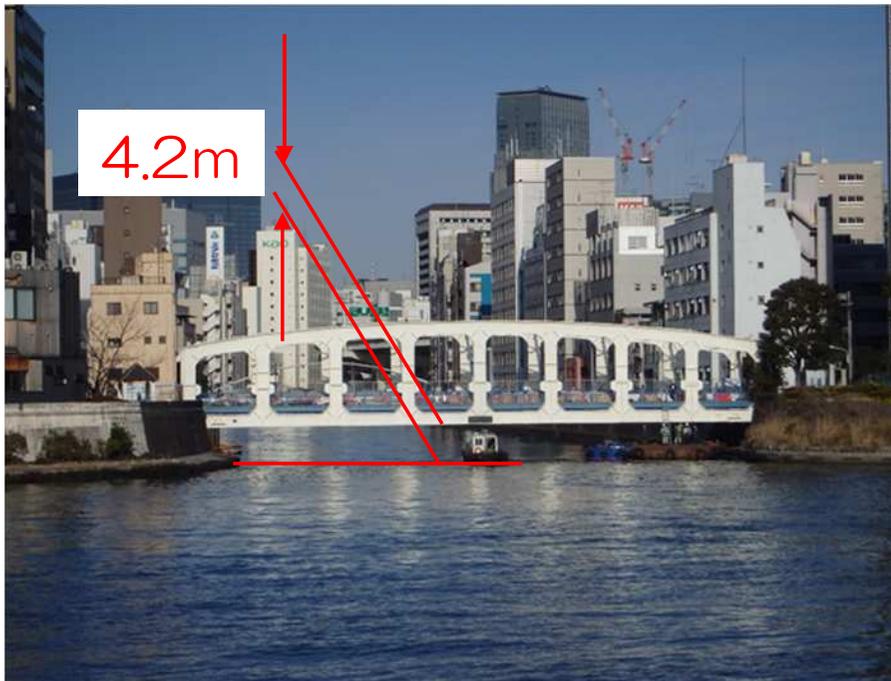
施工前の桁下空間

日本橋川の最下流にある豊海橋の桁下高さが，上流にある橋梁と比べ最も低い。

⇒桁下高さを4.6mに設定
桁下高さ4.2mに対して
嵩上げ量を0.4mとする

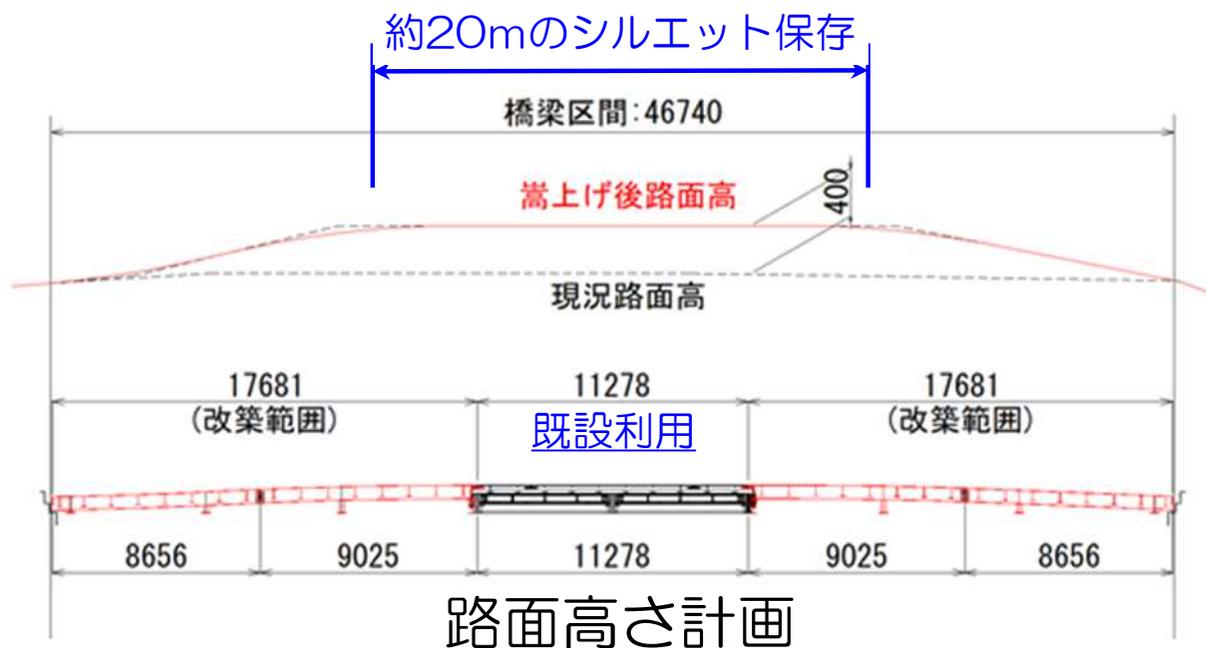
鋼床版設置完了

- 嵩上げ後の路面高さを接続道路へ擦り付け
橋梁の嵩上げで橋梁と接続道路の路面高には40cmの段差ができる
支間中央は既設部材を使用
両端部にかけて鋼床版を改築して路面の段差を擦り付ける
⇒支間中央の約20m区間のシルエットは保存できる

※鋼床版の構造高（0.48m）だけでは路面高の擦り付けが困難
⇒改築範囲は鋼床版・縦桁・横桁を一体構造に変更

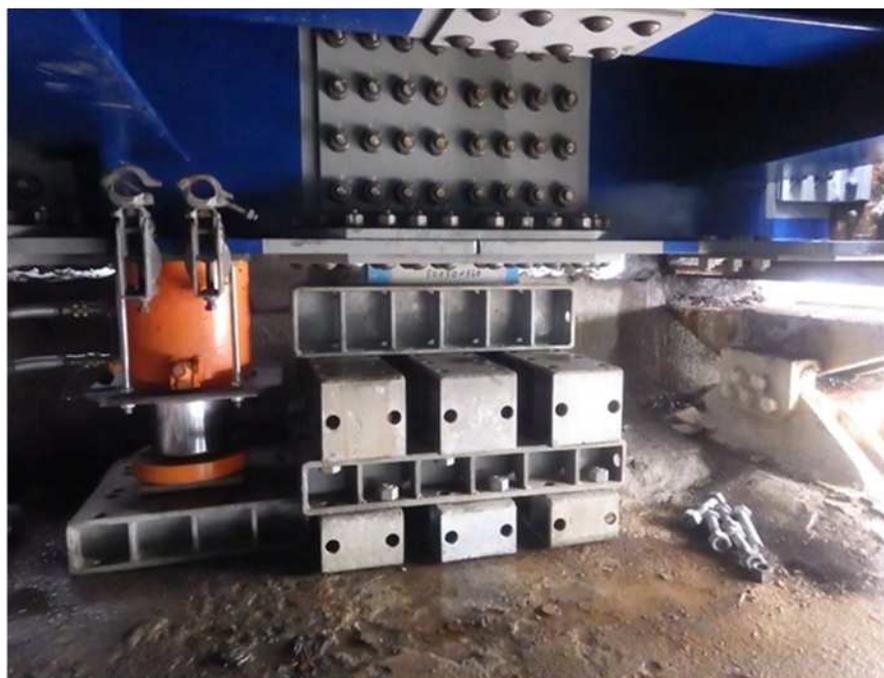
新設した横桁でジャッキアップ

案4) 新設の支点上横桁を設置 ⇒ジャッキアップ可能な構造 ○

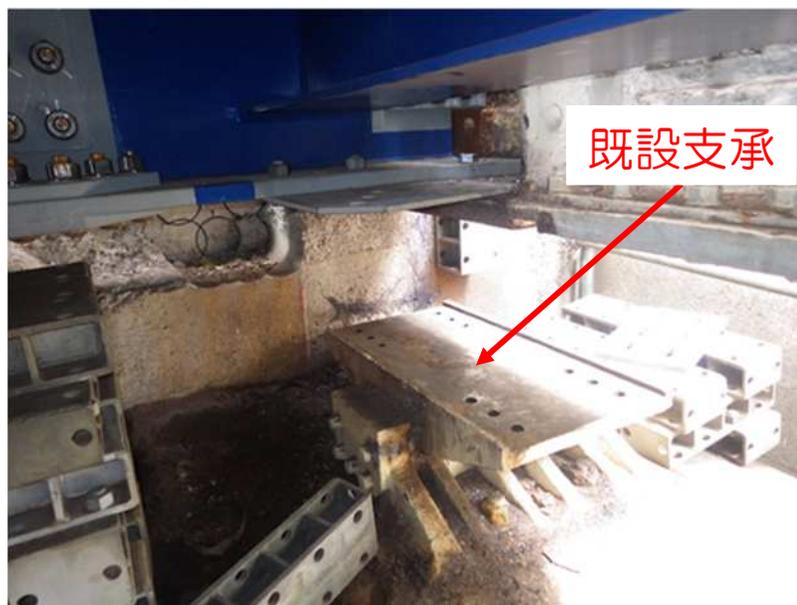
既設支承を活用

① 既設支承は建設当時のオリジナル部材である

⇒適切な落橋防止システムを整備すれば活用可能

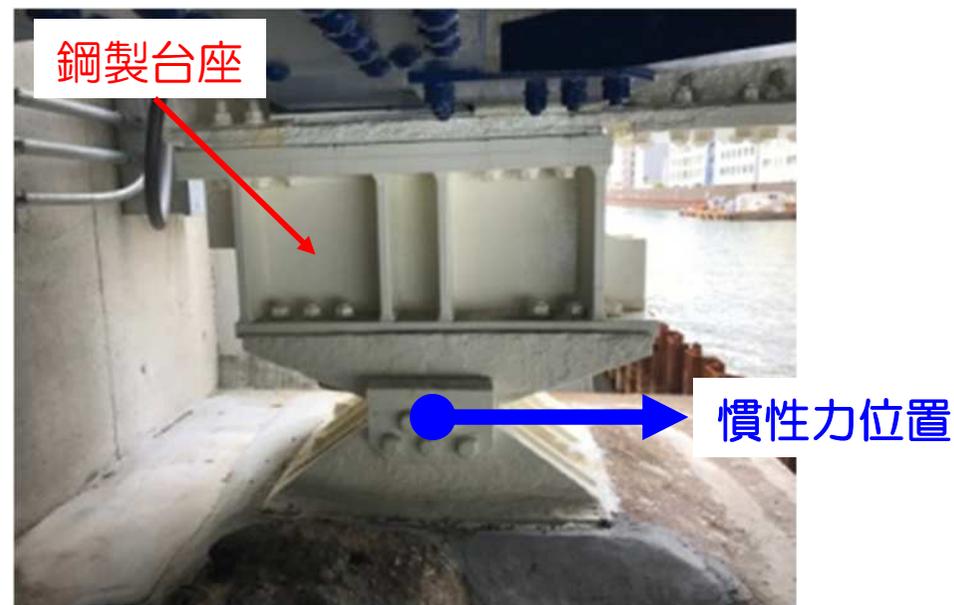
鋼製台座

① 既設支承をそのまま使用できる

② 慣性力作用位置が変わらない ⇒橋台への地震時の影響が同じ

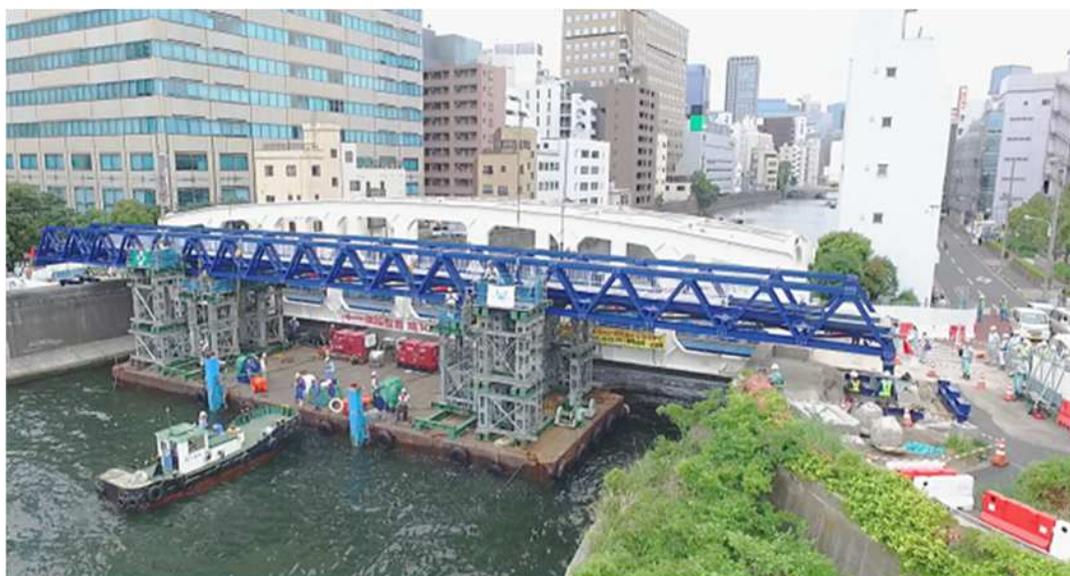
仮設人道橋の台船一括架設

河川阻害を避ける ⇒支間56mの単純ダブルトラス桁を採用

⇒心頭で台船上に地組立・海上輸送・一括架設（河川通行止）

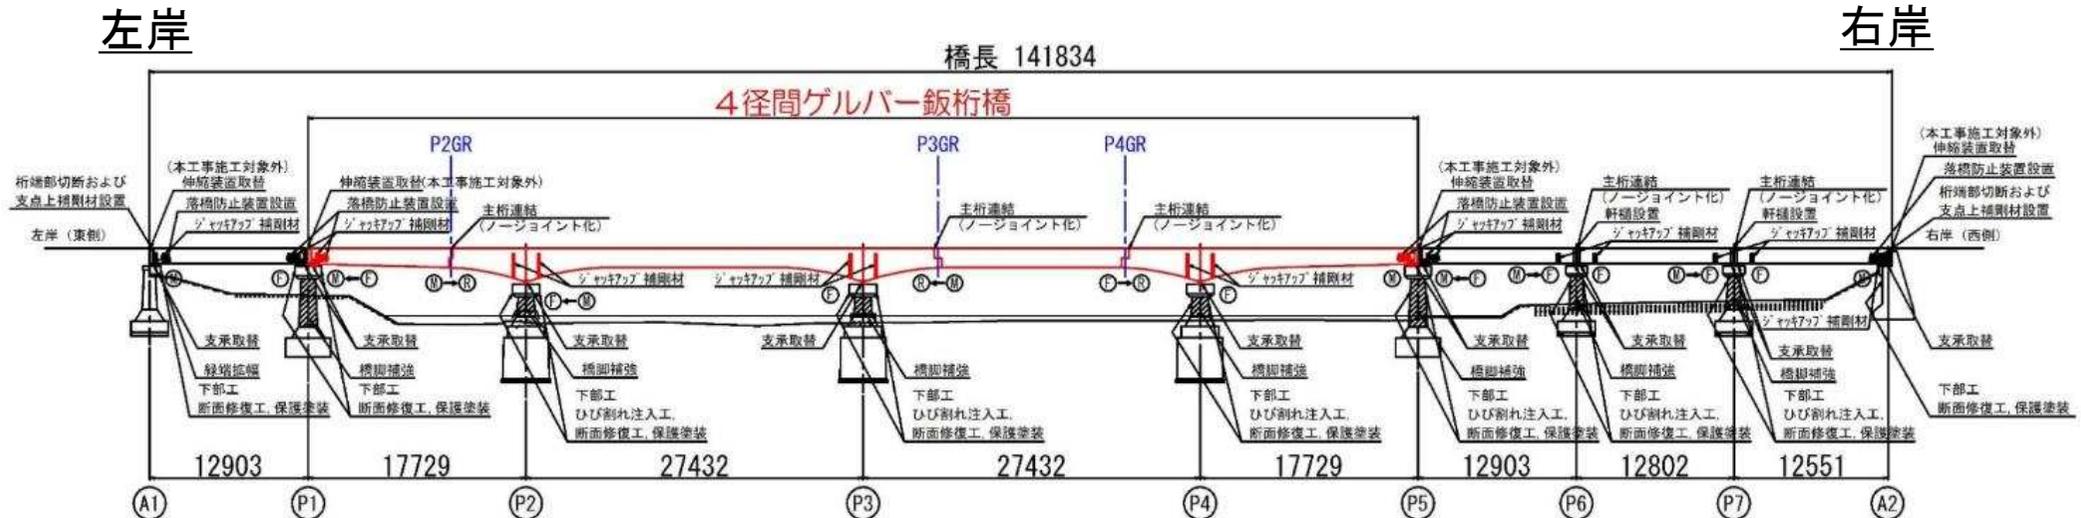
側面図

- 供用開始：昭和6年(1931年)1月
- 構造形式：
 - 流水部 4径間ゲルバー鋼桁橋 (1連)
 - その他 単純鋼桁橋 (4連)
- 橋長支間長：
 - 141.834m, 総幅員23.165m
 - 鴨川に架かる橋梁の中で橋長が最長
- 設計理念：
 - 周辺の自然環境との調和を重視

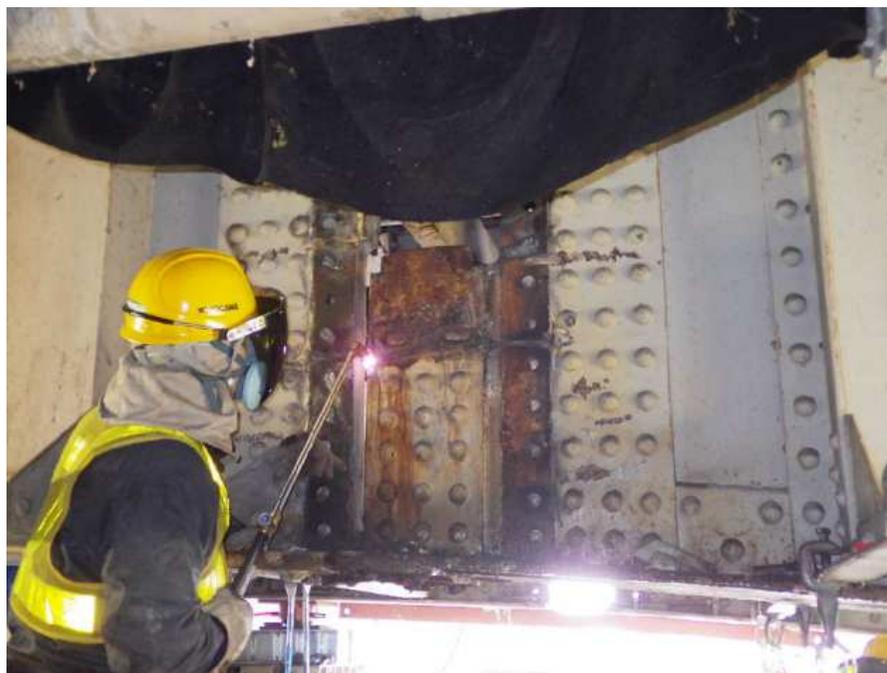
主桁腹板切断状況

- ヒンジ部の主桁連続化（ノージョイント化）
 - ゲルバーヒンジ部は腐食による損傷が著しい
 - 既設の上・下フランジおよび腹板を撤去
 - ⇒新設部材に交換
 - 既設部材と新設部材を連結するボルト孔
 - ⇒リベット孔を利用
 - リベット位置は3Dレーザースキャナーで計測
 - ⇒補強部材の製作に反映
