令和4年度 橋梁技術発表会

著名橋の補修・補強事例

～歴史的価値を守りながら鋼橋を後世に残す～

保全委員会 保全西日本部会

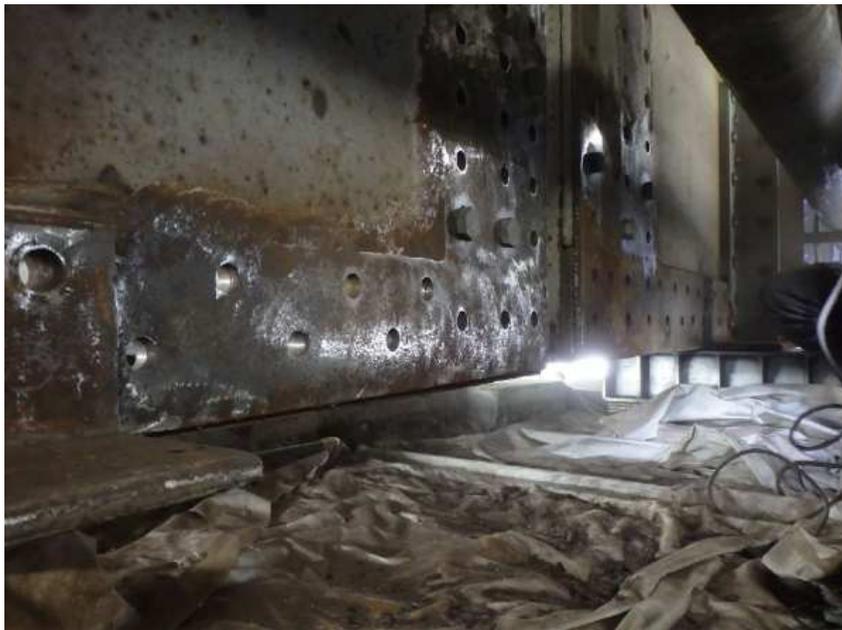
既設部材切断・孔明・
素地調整完了

腐食損傷の位置と範囲を確認

⇒主桁下端部の部材切断，高力ボルトによる部分取替
