# 被災した橋梁の撤去

## ～川島大橋上部工の撤去事例～

架設小委員会 架設部会  
【中嶋 尉弘】

発注者 中部地方整備局  
岐阜国道事務所  
工事名 令和3年度  
一般県道松原芋島線  
川島大橋鋼上部撤去工事  
工事場所 岐阜県各務原市川島

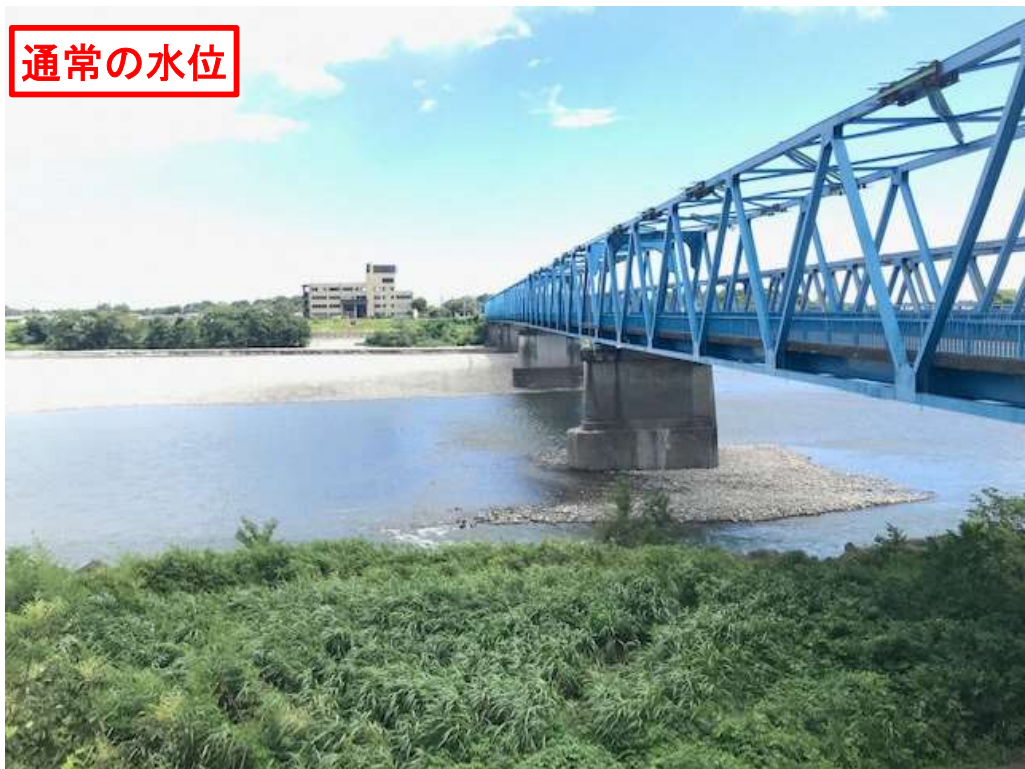
豪雨により、最大流量(約6,000m<sup>3</sup>/s)と過去35年で5番目に高い水位を記録し、河川滞筋にあったP4橋脚の底面が洗掘され橋軸直角方向へ傾きました。これに伴い、上部工も傾斜し、座屈しています。

通常の水位

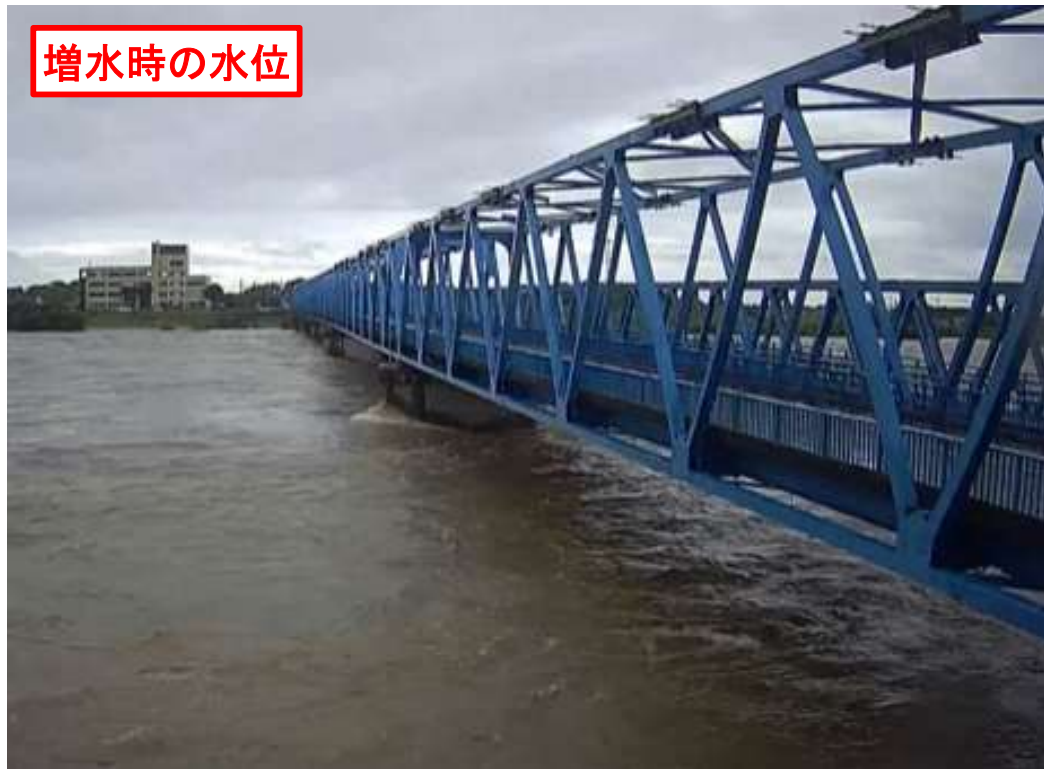
増水時の水位

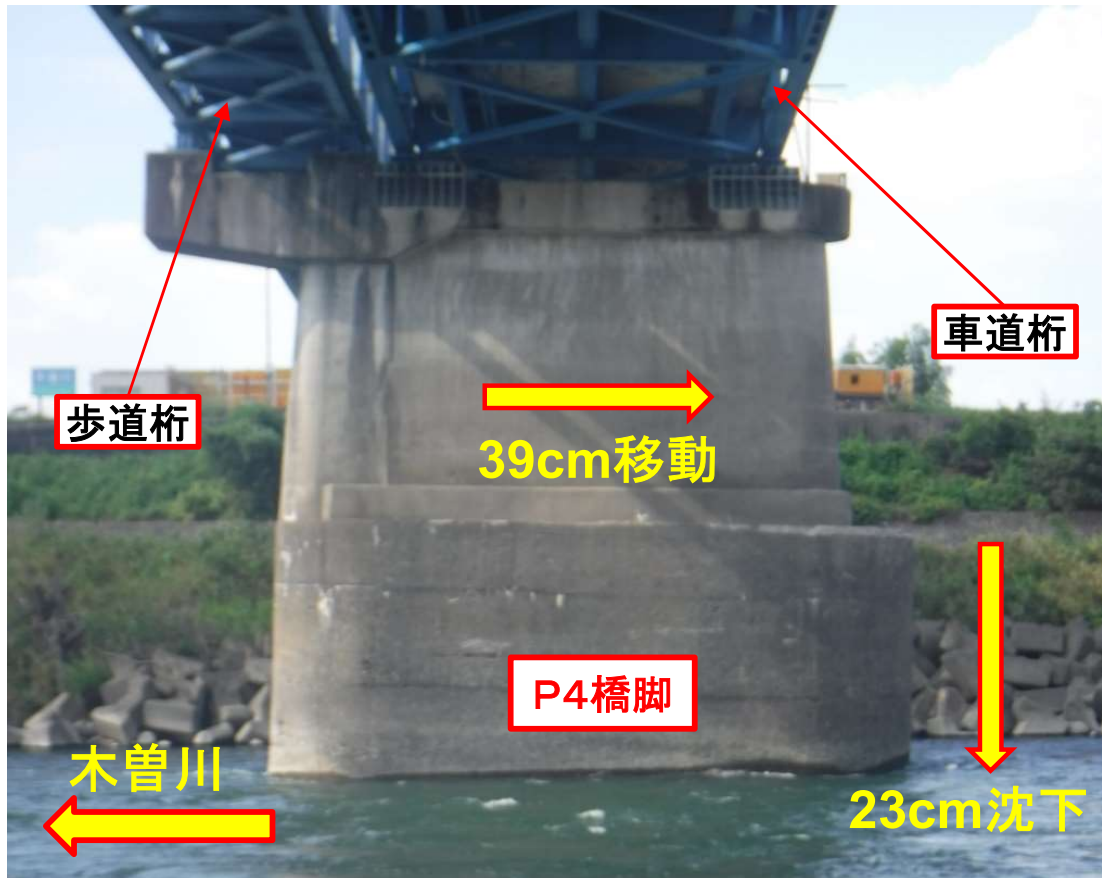
P4橋脚の傾斜状況写真

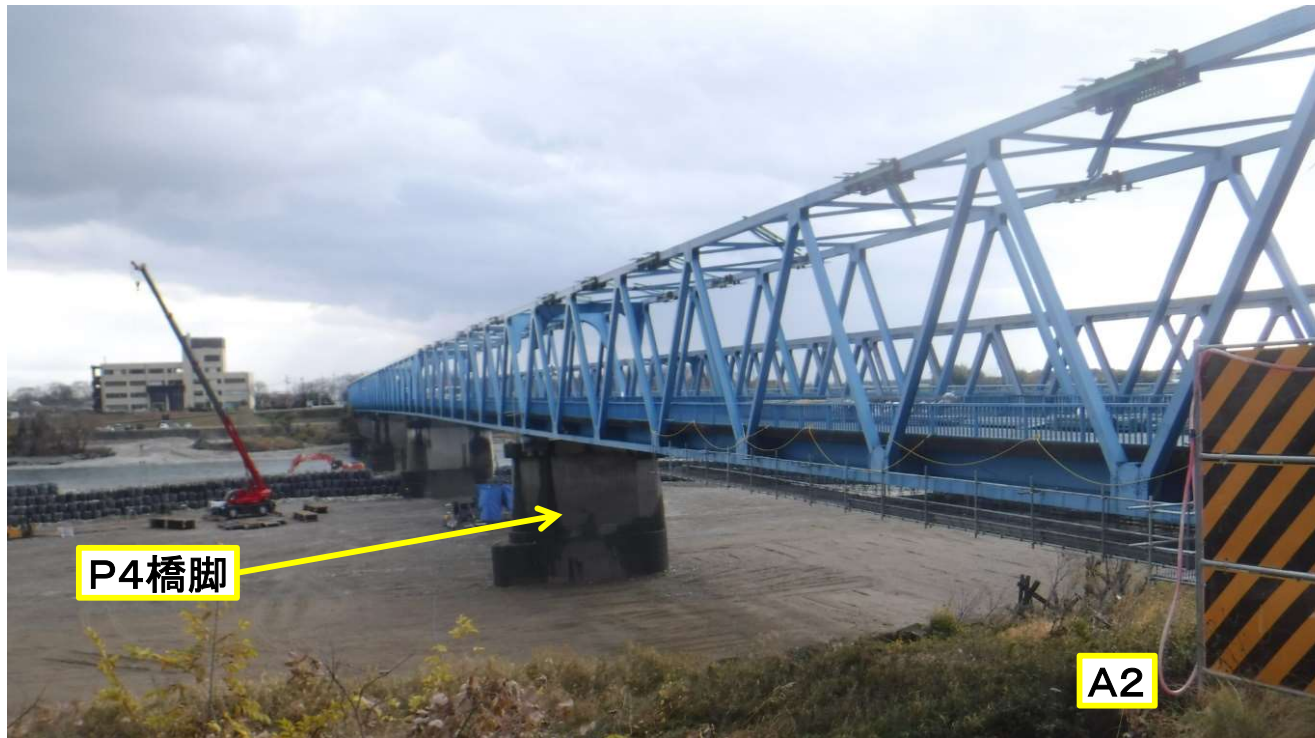
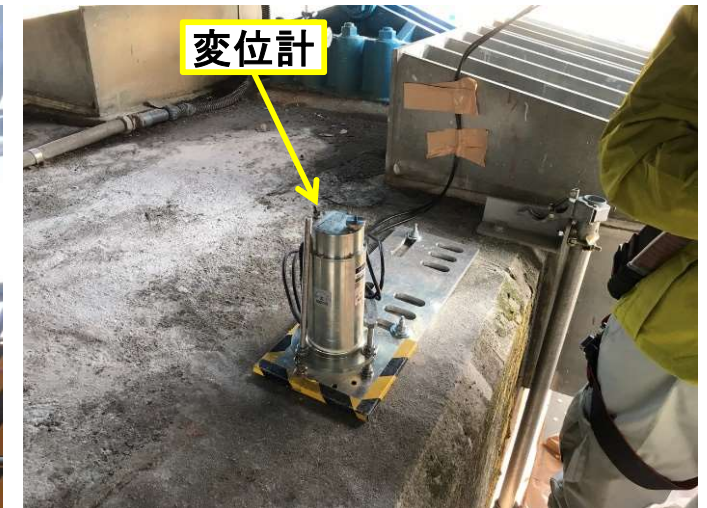
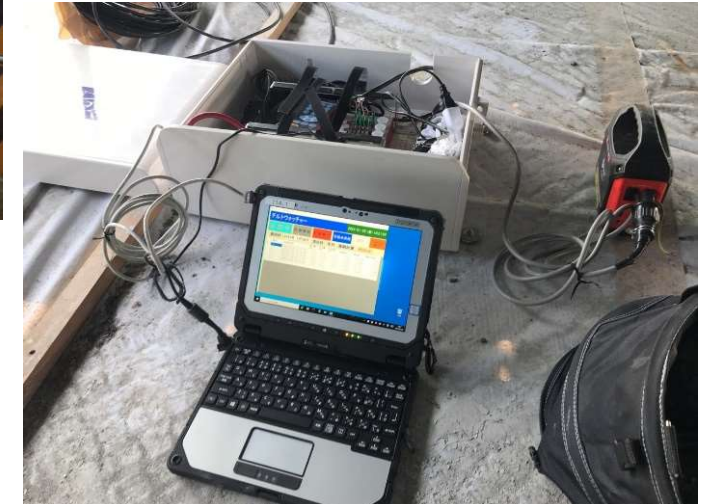
- ①P4橋脚がグラウト固定により、変位が無いこと。
- ②P4橋脚が瀬替えによる玉石で拘束されているため転倒の恐れが無いこと。

上記2点の確認は、右写真の様に、変位計で監視することにより行いました。

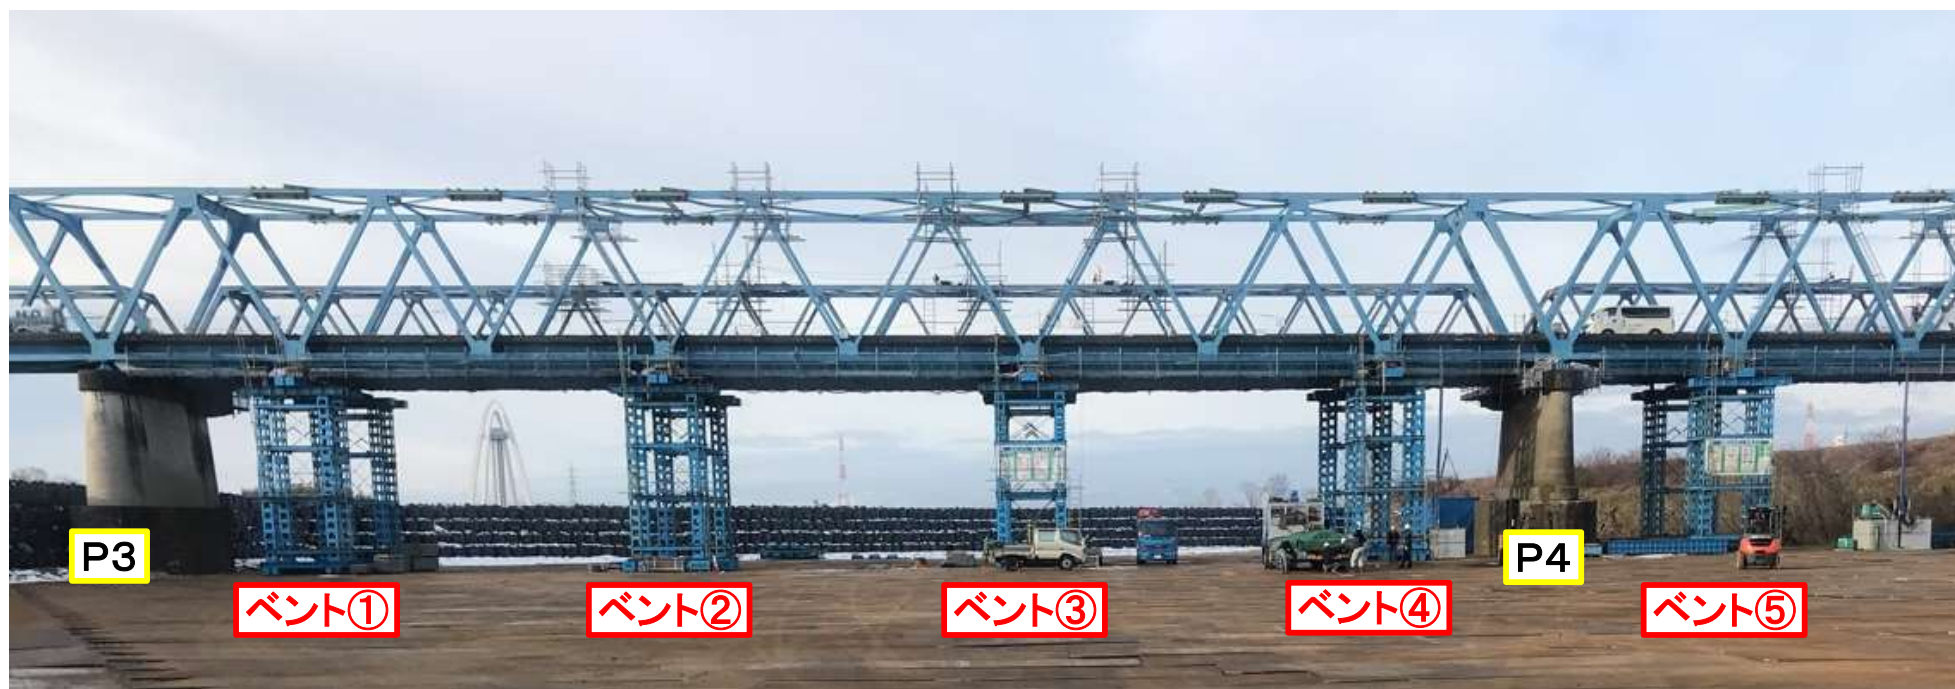
水平荷重の除去完了後、鉛直荷重(死荷重)の除去を、①～⑤のベントを用いて多点支持することで行いました。

多点支持とすることで、切断部を無応力状態にした後、ガス切断にて分離しました。

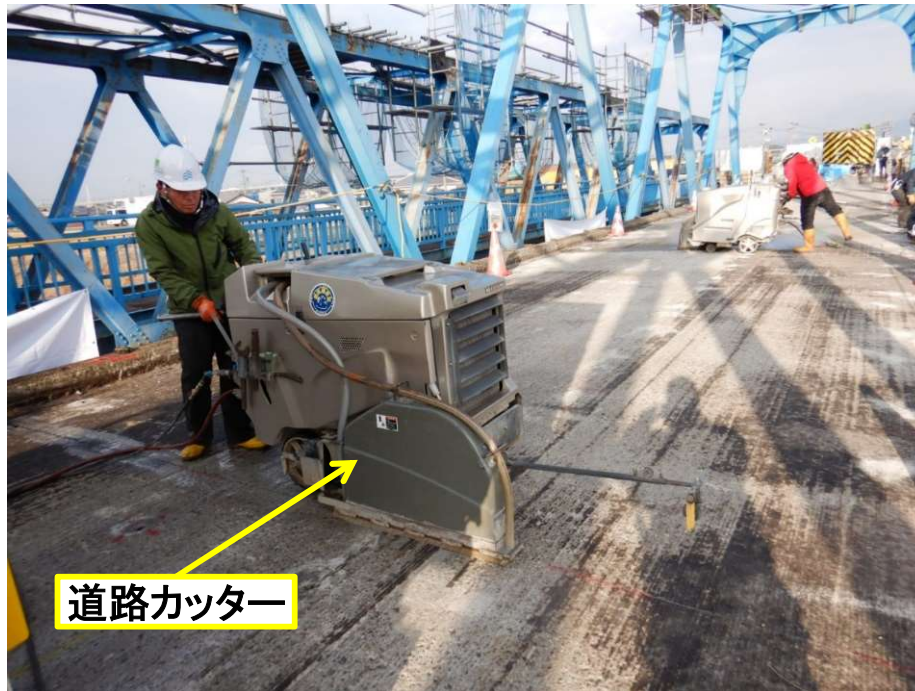
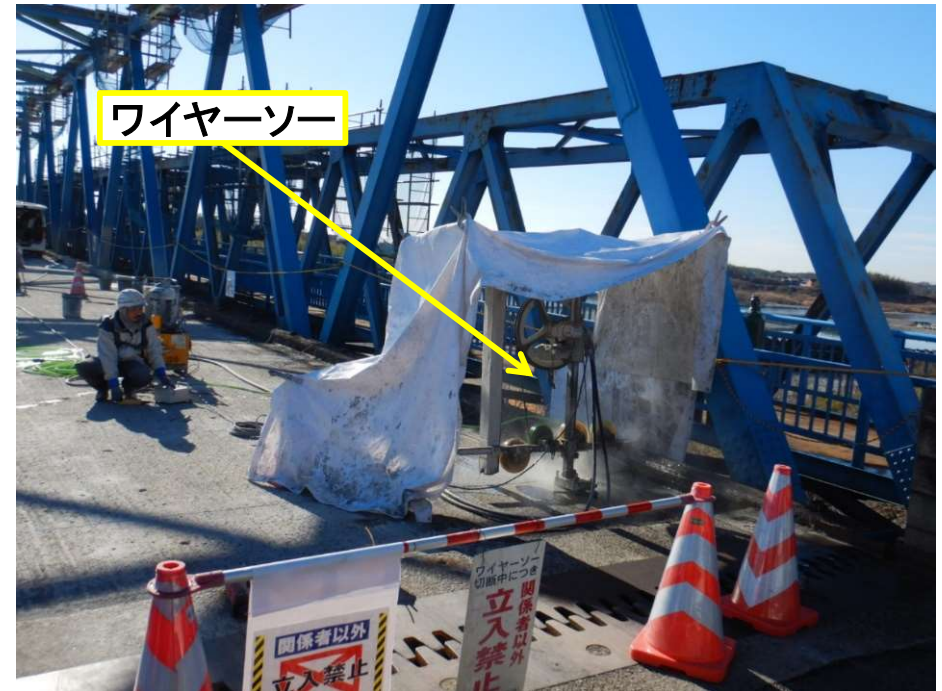
## 床版切断状況

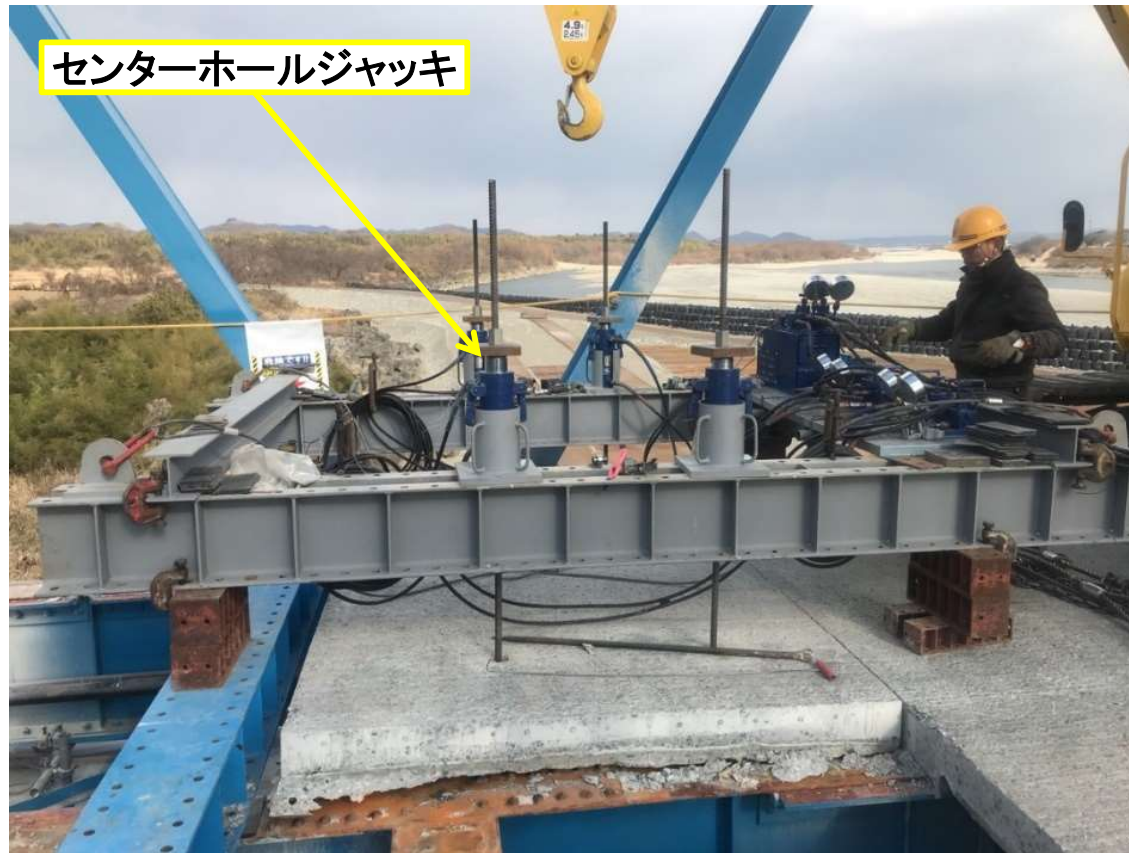
## 床版引き剥がし状況

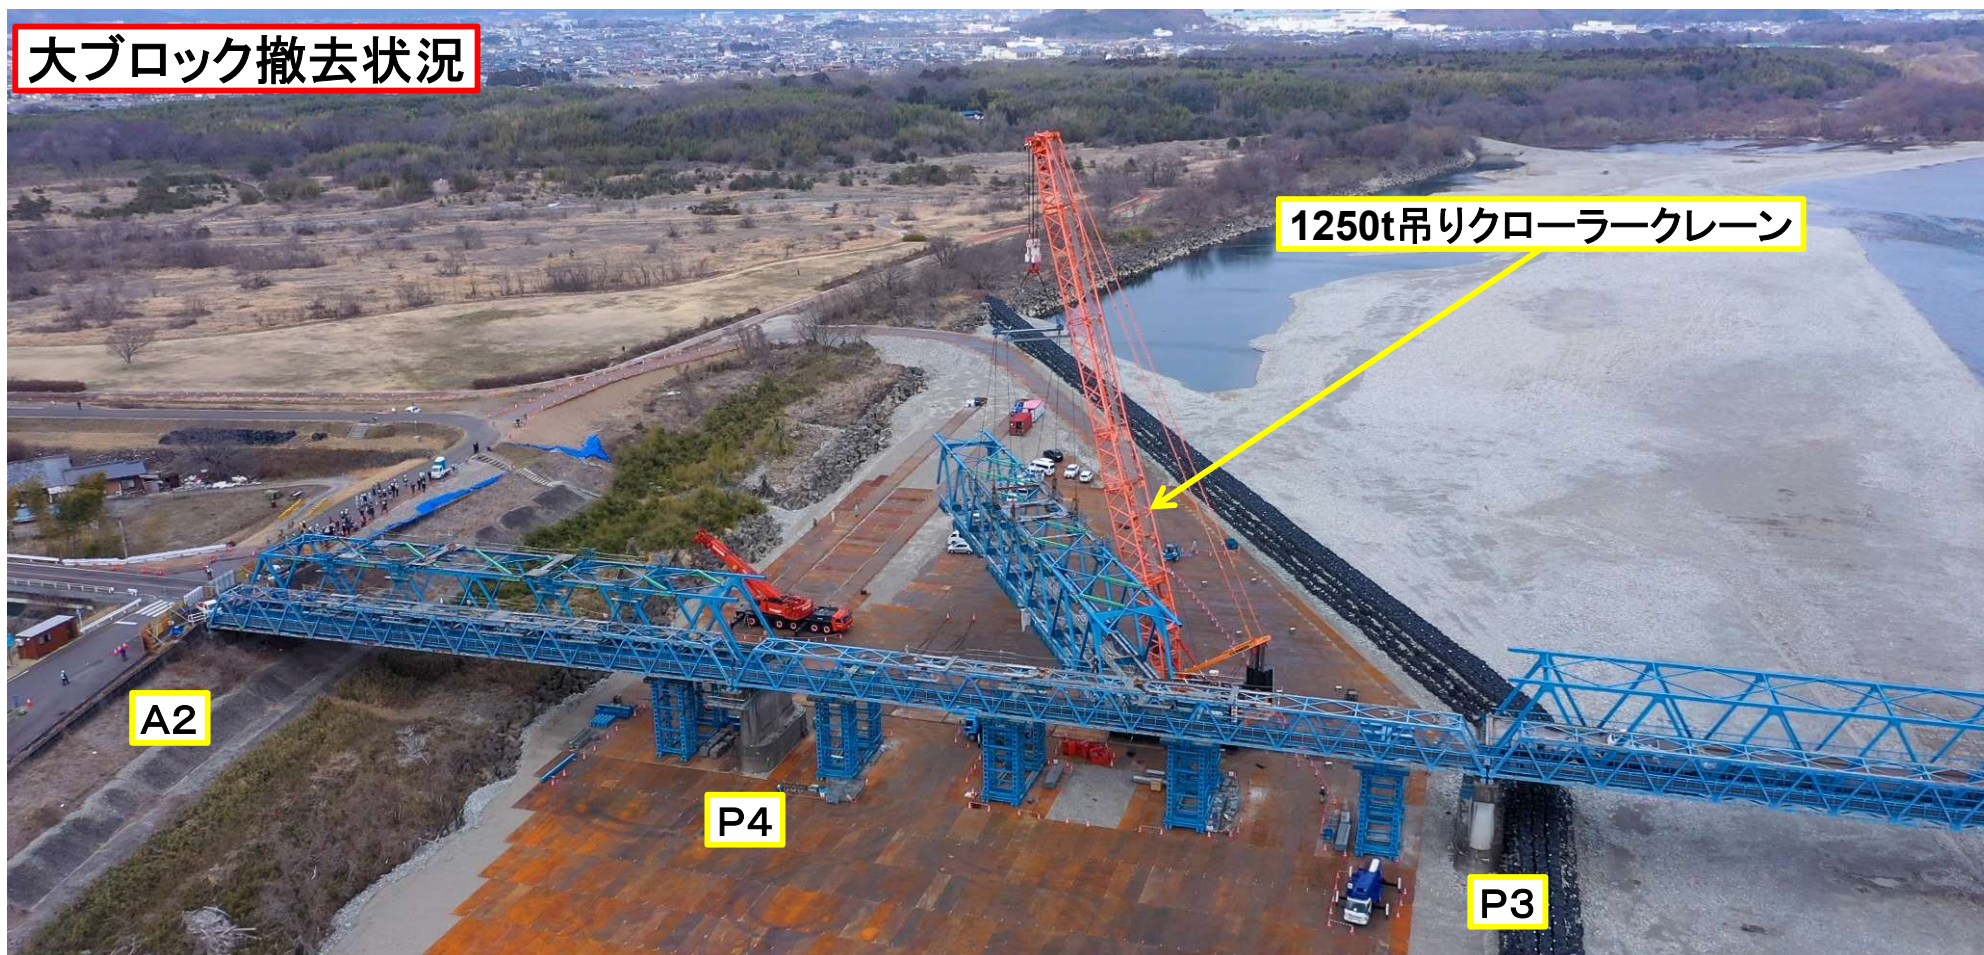
撤去重量: 車道桁P3～P4間(約180t)、P4～A2間(130t)  
歩道桁P3～P4間(約80t)、P4～A2間(70t)

大ブロック撤去状況

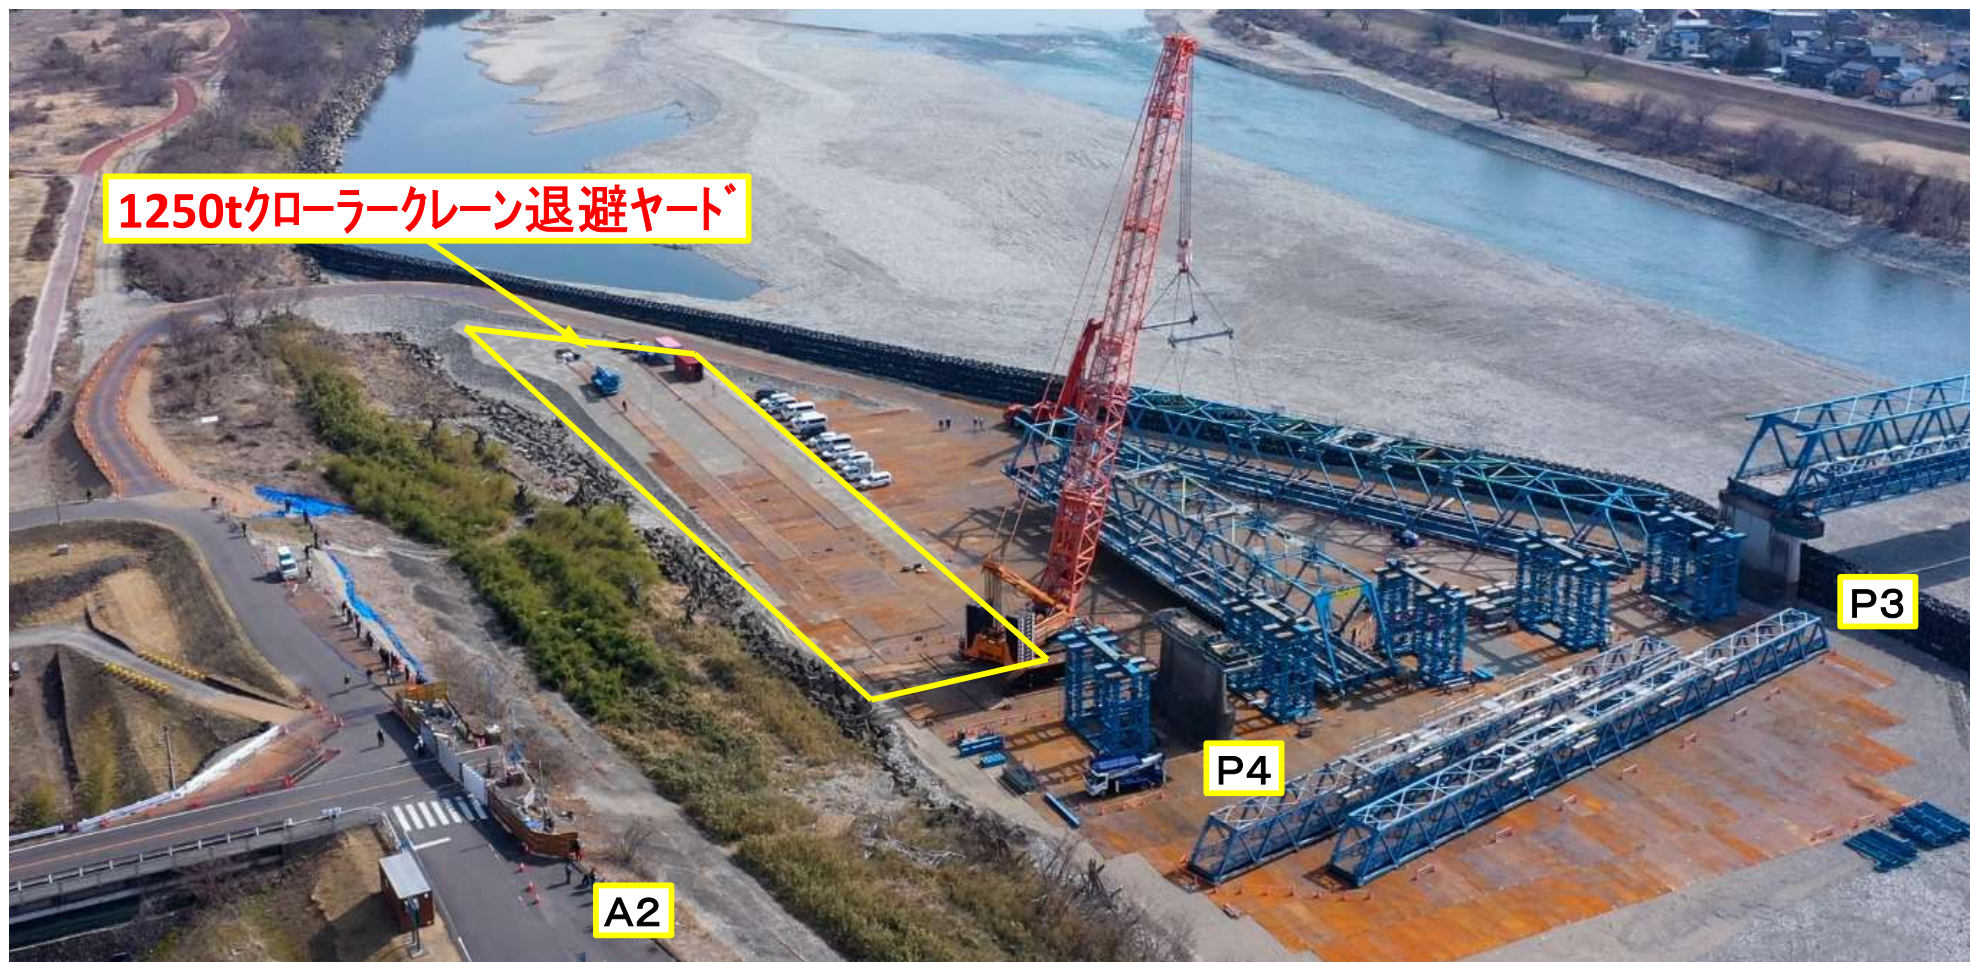
### クレーン退避場所の構築

退避場所は高さを過去5年における最大水位に設定

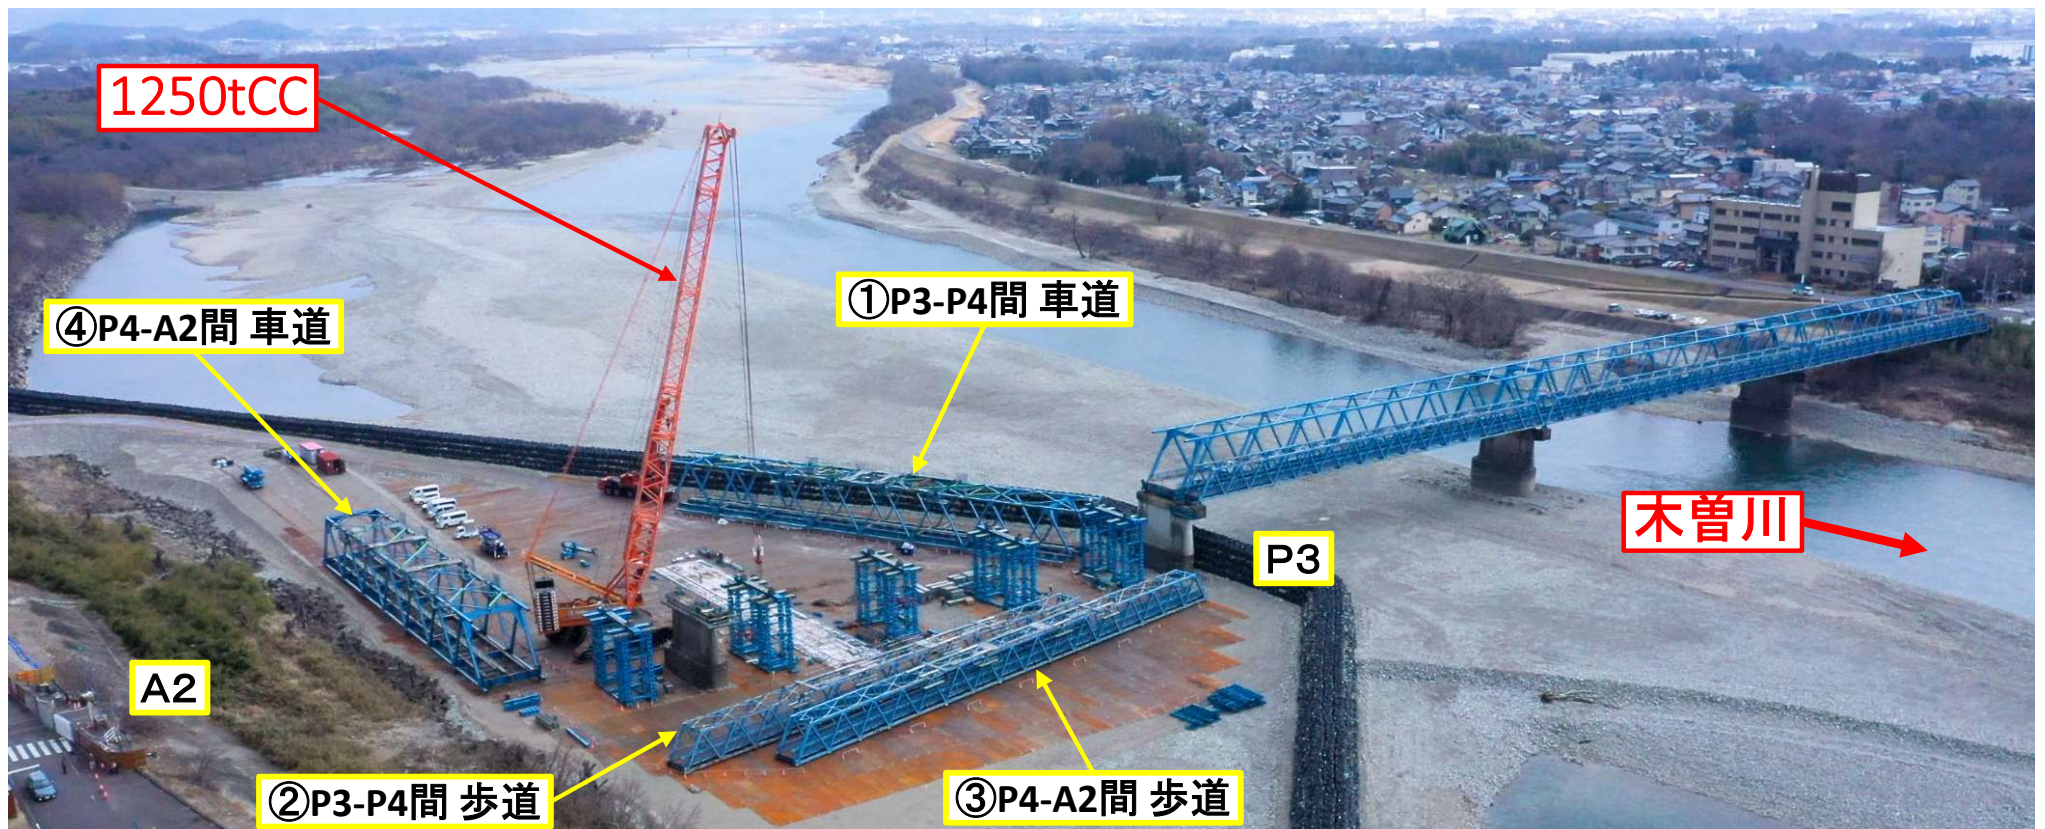
解体ヤードの広さ: 鋼桁撤去後に1250tクローラークレーンが解体可能な広さを設定

撤去順序: ①P3-P4車道桁 ②P3-P4歩道桁  
③P4-A2歩道桁 ④P4-A2車道桁

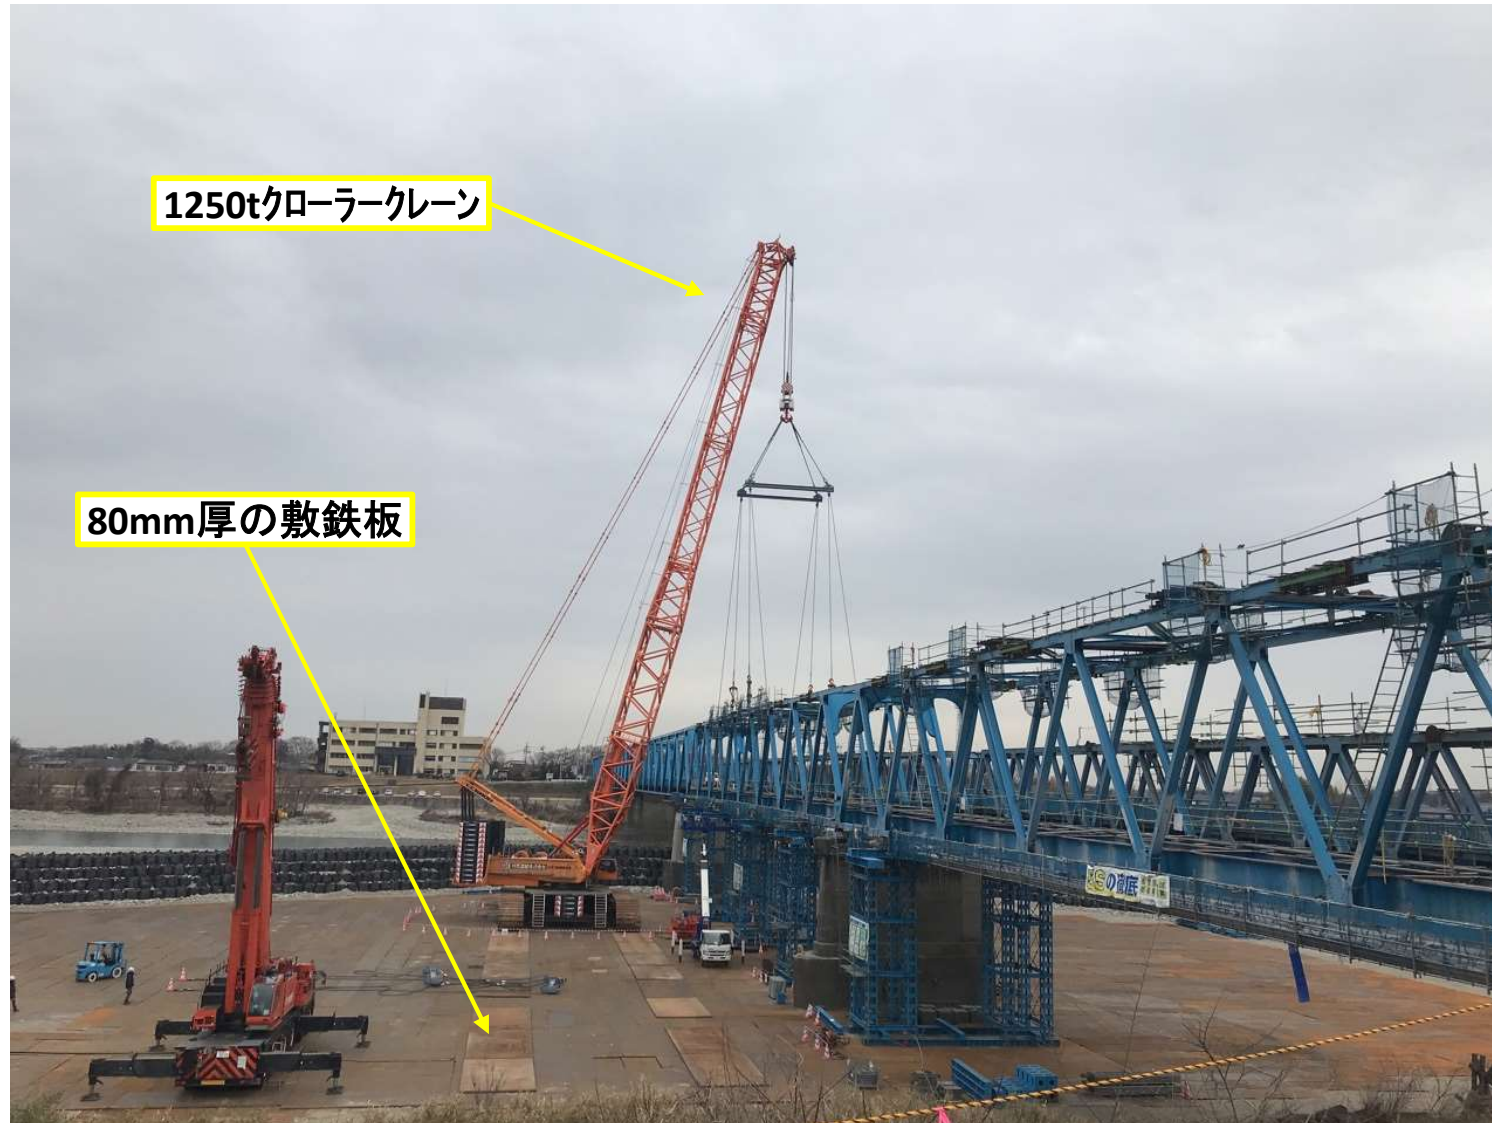
## 1250t吊りクローラークレーン安全対策

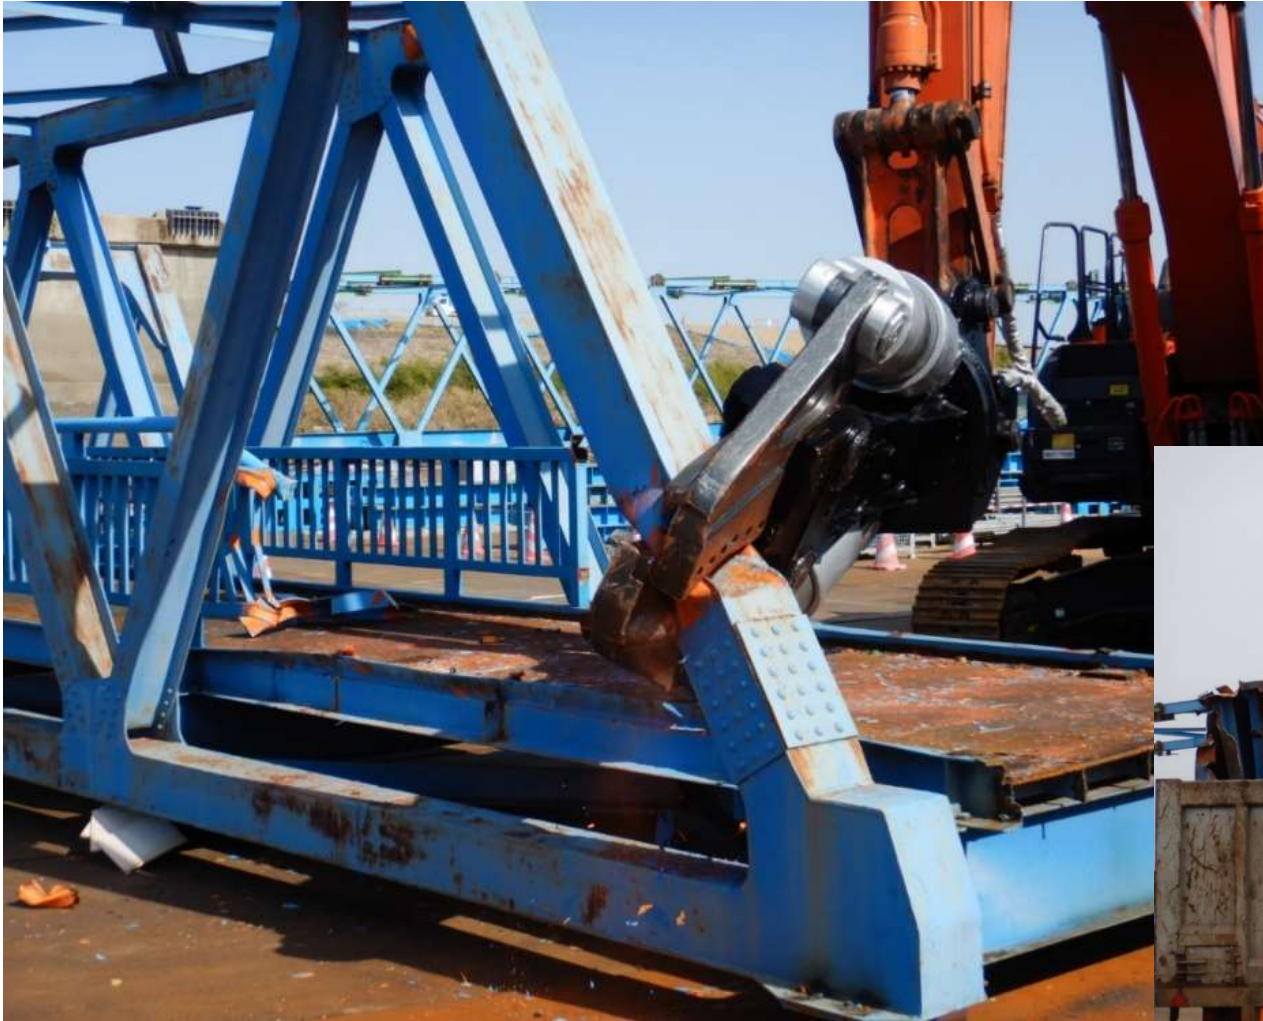
鋼桁の切断

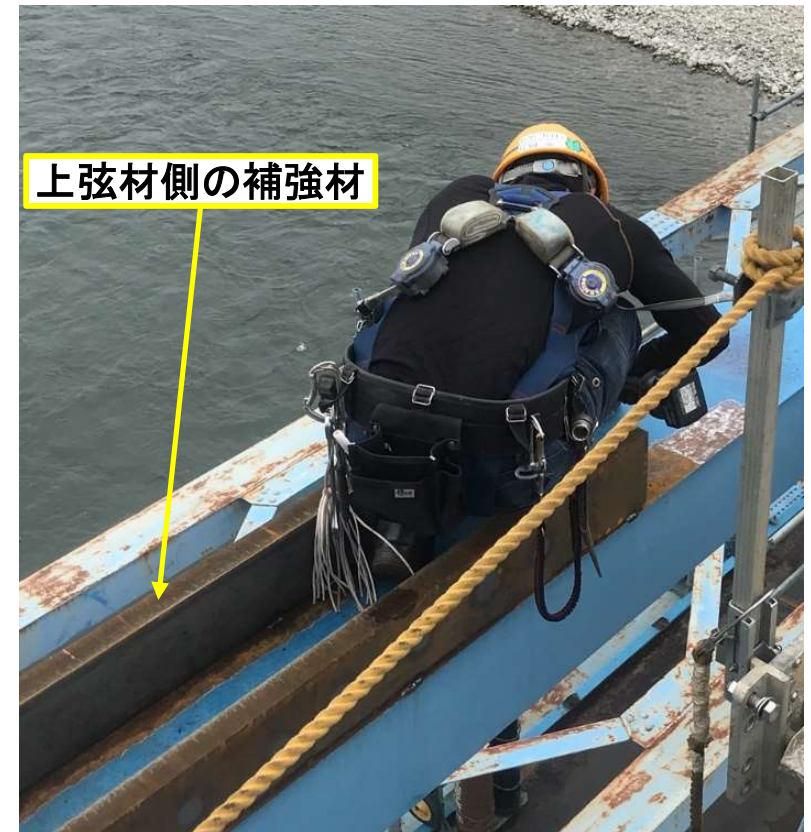
## 上下弦材補強図

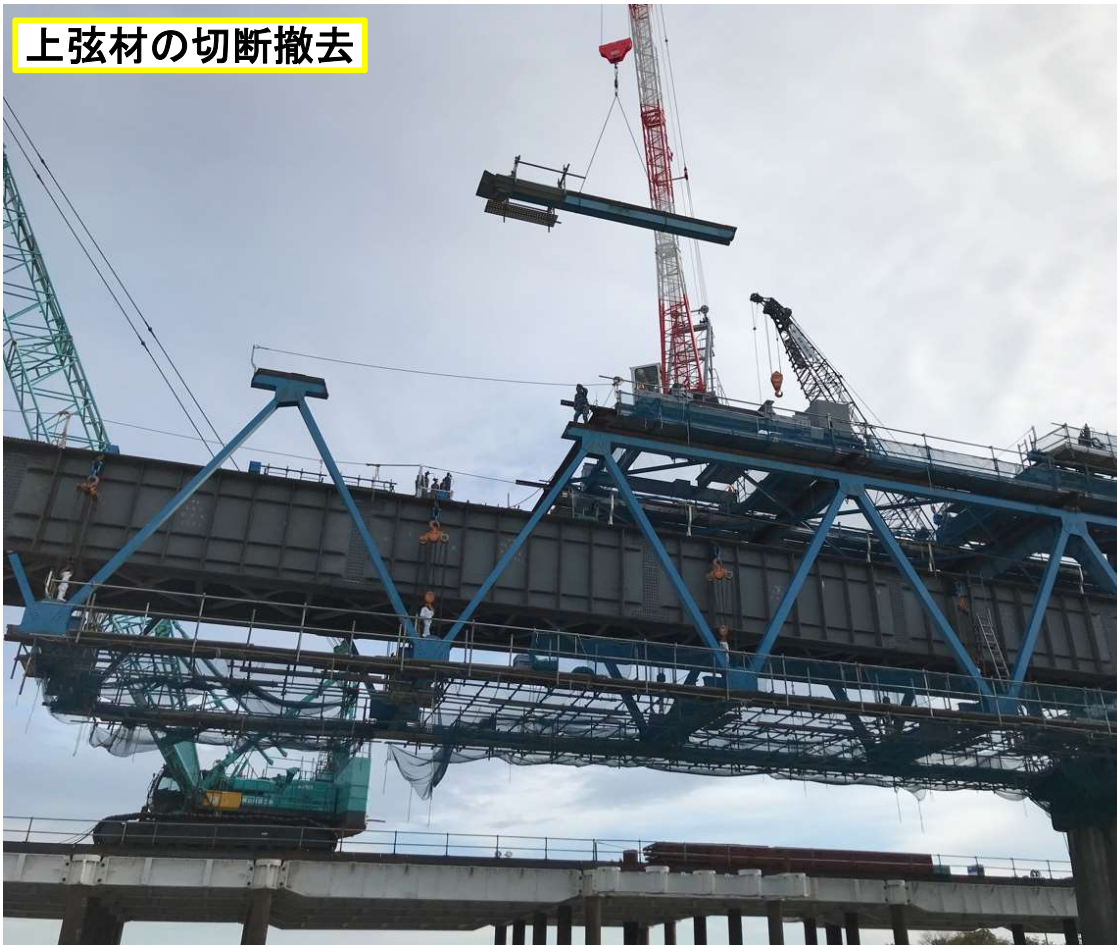
上弦材の切断撤去

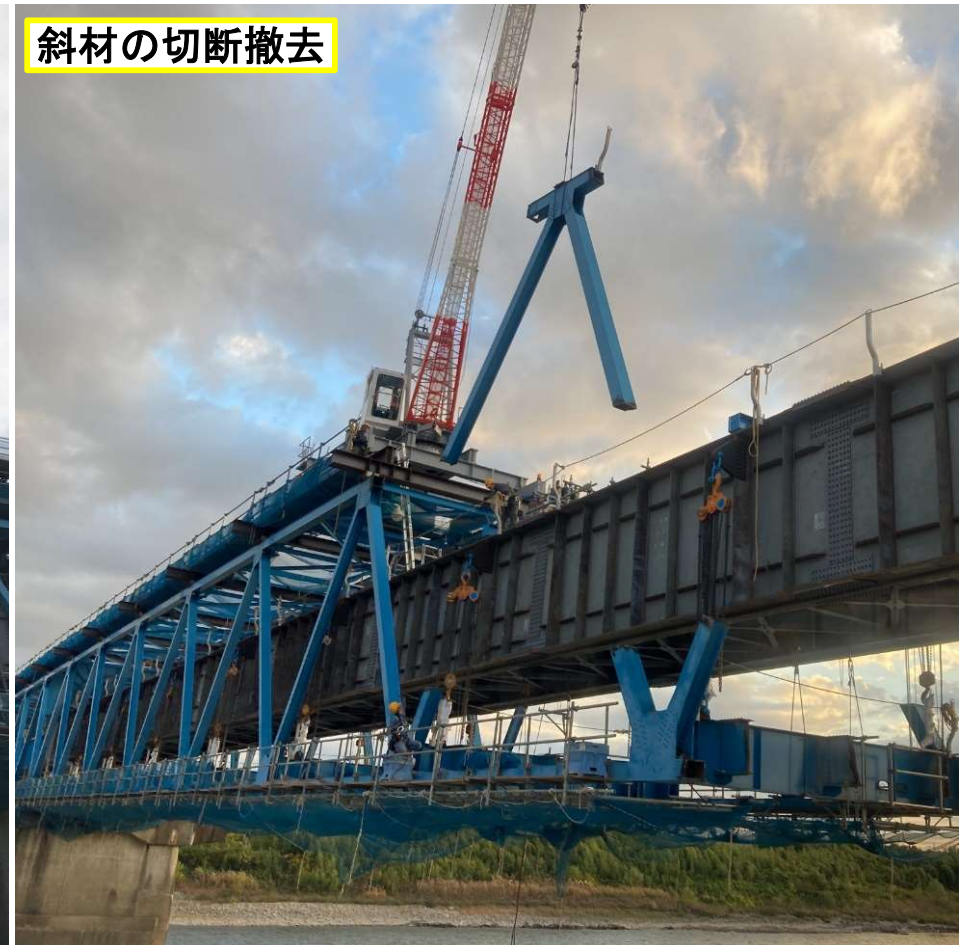
斜材の切断撤去

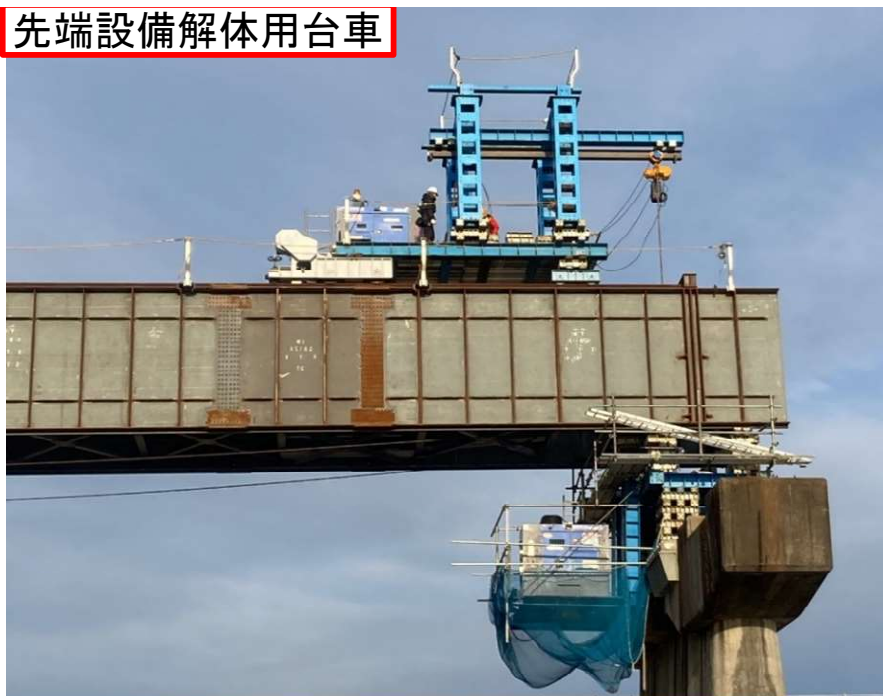
先端設備解体用台車
