# 「ケン・ブリッちくん」と行く保全工事の世界

## ～難条件を種々の工夫で乗り越えろ！～

保全委員会 保全東日本部会  
【早川 健二, 大口 真司, 稲田 博史】

# ① 鋼製橋脚上部梁部の取替え

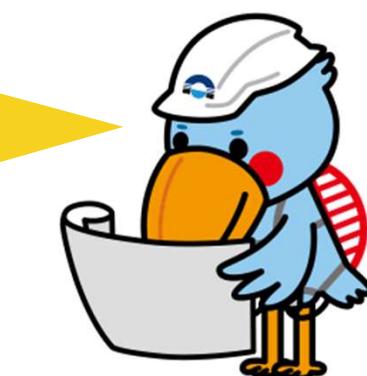
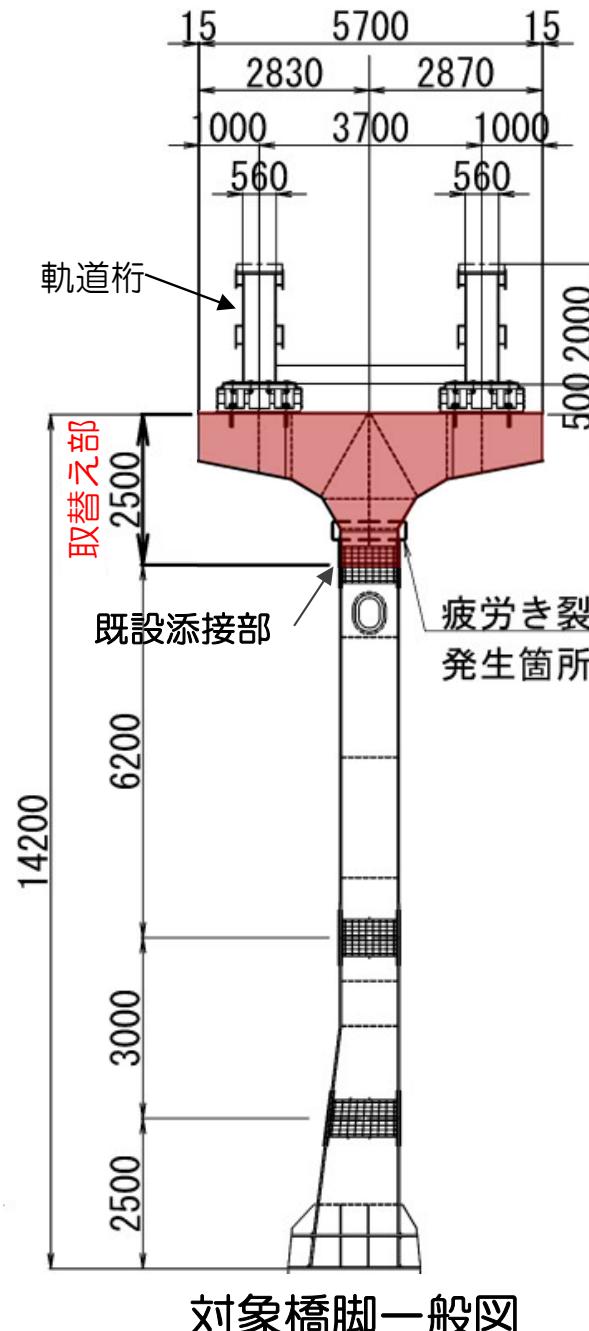
鉄道系交通機関の三径間連続箱桁橋の中間支点に位置するT型鋼製脚。

長年の供用により隅角部などに損傷が生じ、当て板などでは対応が困難となってきたため、隅角部を含む上部のT型梁部を取替えることとなった(一般図の上部添接部より上の着色部)。

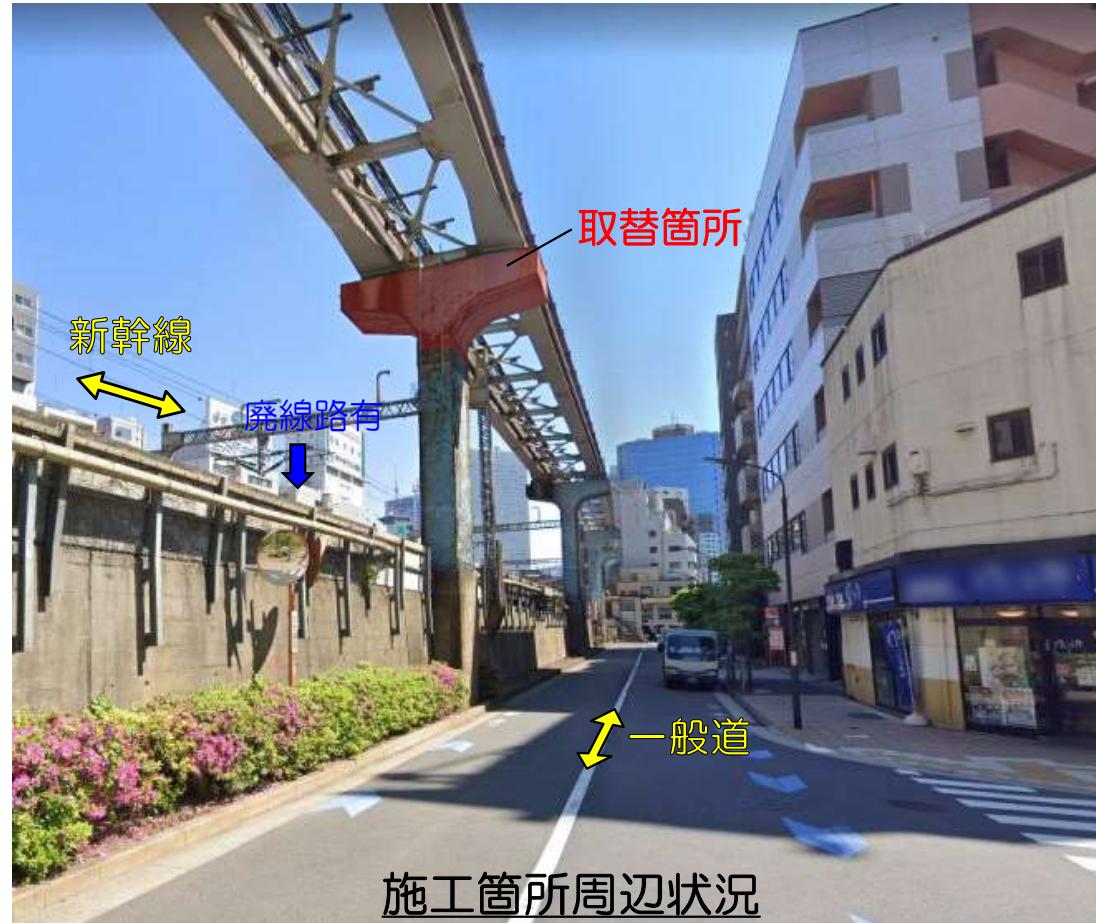
施工箇所周辺状況

一般道および鉄道路線に挟まれた箇所に位置し、一般道側はビルが近接、鉄道路線側は廃線路を挟んで新幹線が近接。

- ①当該線の運休は不可（運行に係る作業は夜間5時間程度）。
- ②新幹線運行中はクレーン等の作業は不可。
- ③一般道の一時的通行止めは可。ただし固定規制は不可。
- ④廃線部は使用可。  
etc.

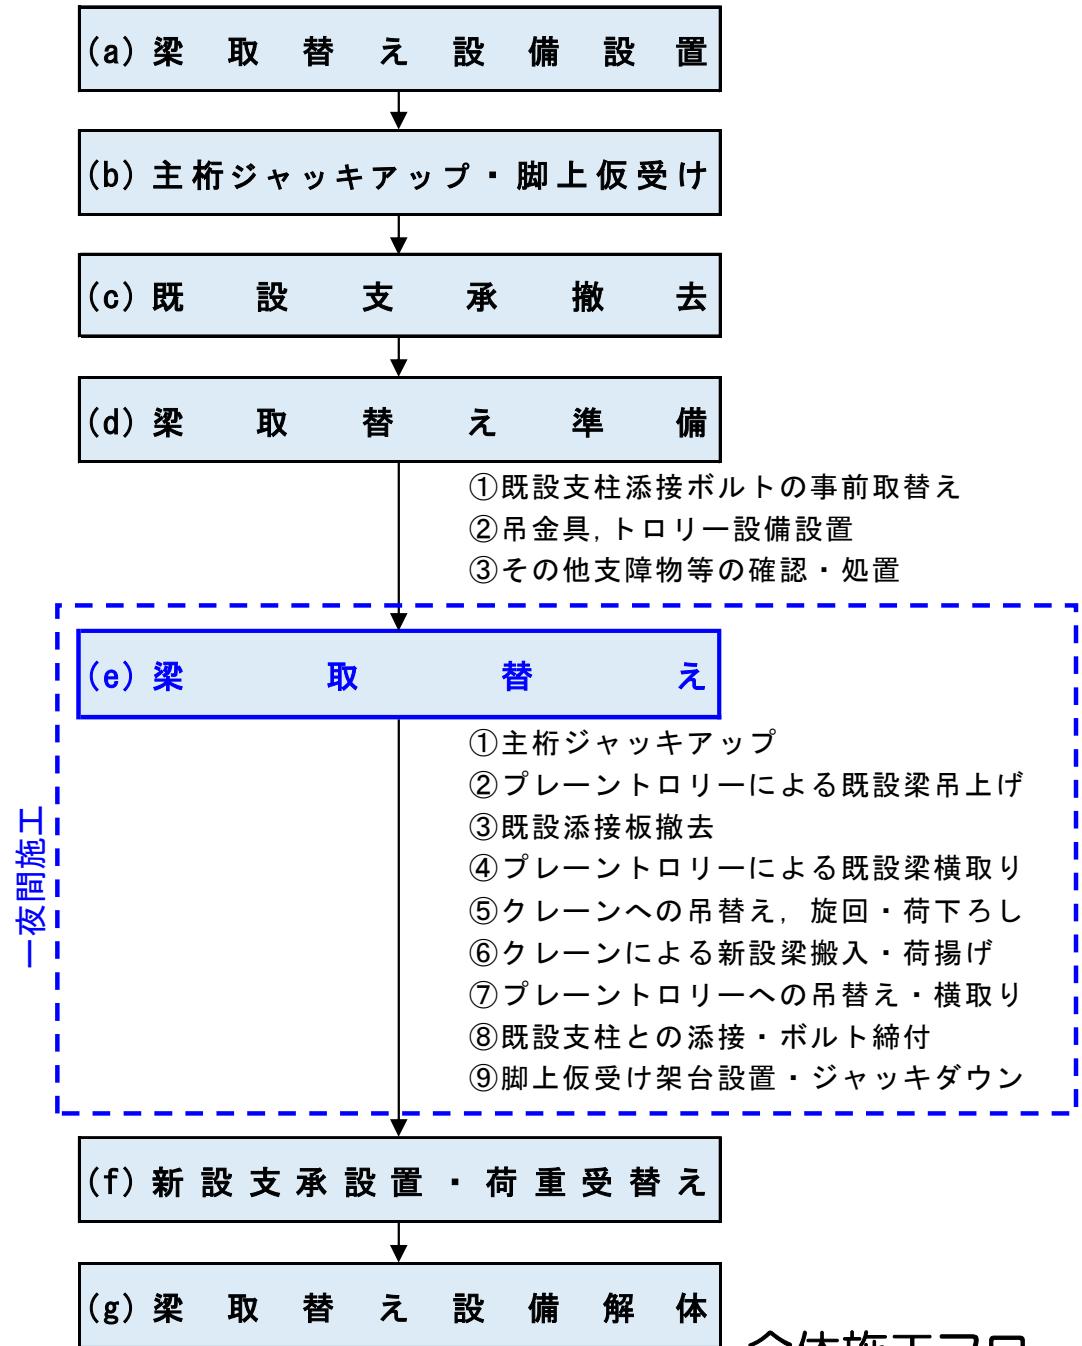
全体施工フロー

→橋脚下部にブラケットを取り付け、そこから柱、梁部材を組み上げる  
脚廻りに梁取替え設備を設け、主桁のジャッキアップを行うとともに、施工空間も確保。

→梁取替え設備にプレントロリー設備を設け、梁部を吊上げ一般道側に横移動、一般道側に配置したクレーンに吊替えて搬出（架設は逆手順）を立案。

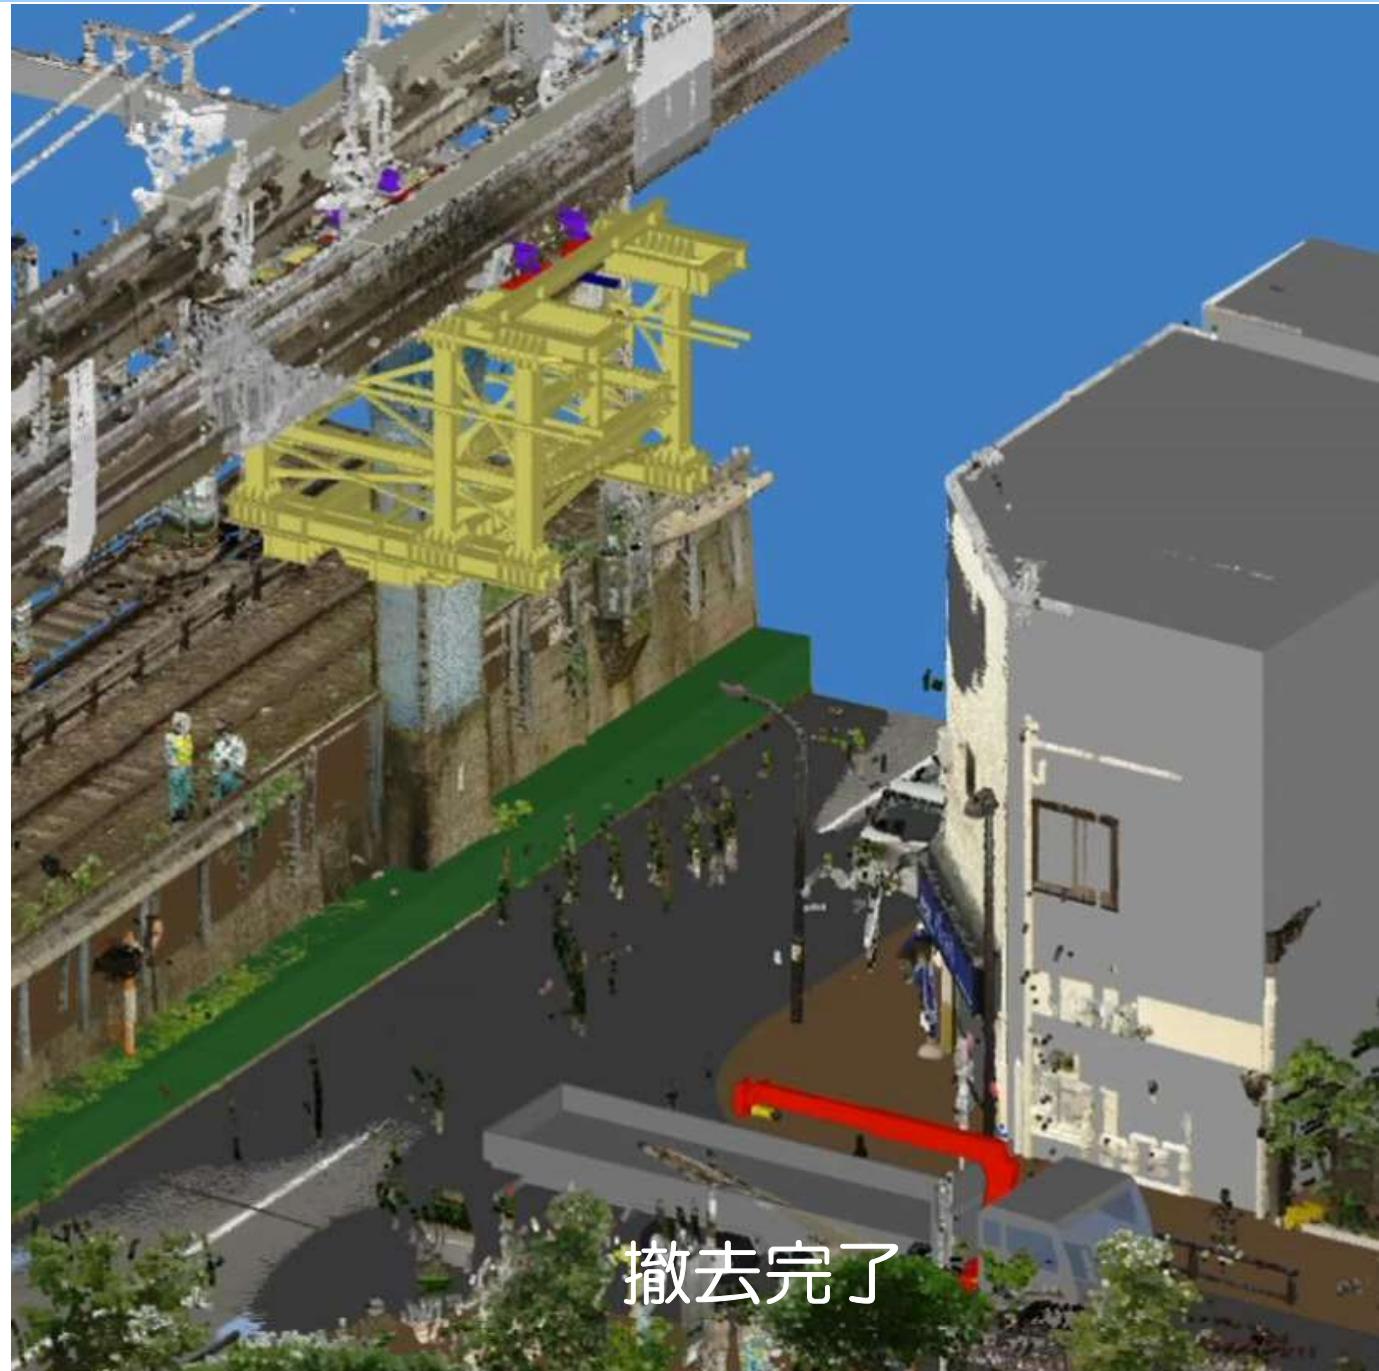
- 3Dモデルによる確認  
→3Dレーザースキャナーにより作成した現地立体モデルに梁取替え設備、撤去、新設梁などを重ね合わせて施工時の確実性を検証。

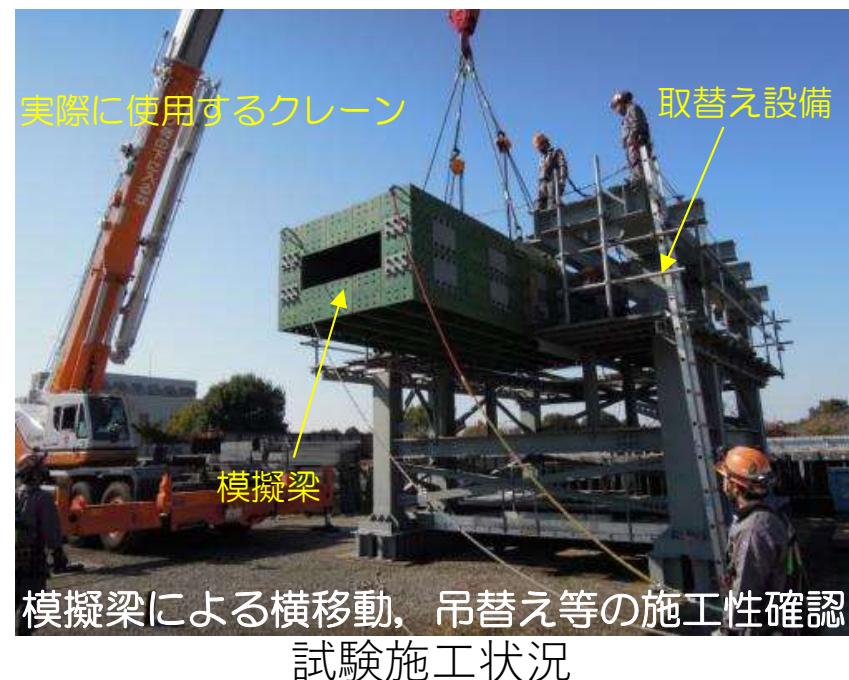
→ 実際の梁取替え設備、模擬梁を使用して、現地状況を再現した試験施工を実施。

試験施工は実際に配置予定のクレーン（オペ）、作業員により実施。

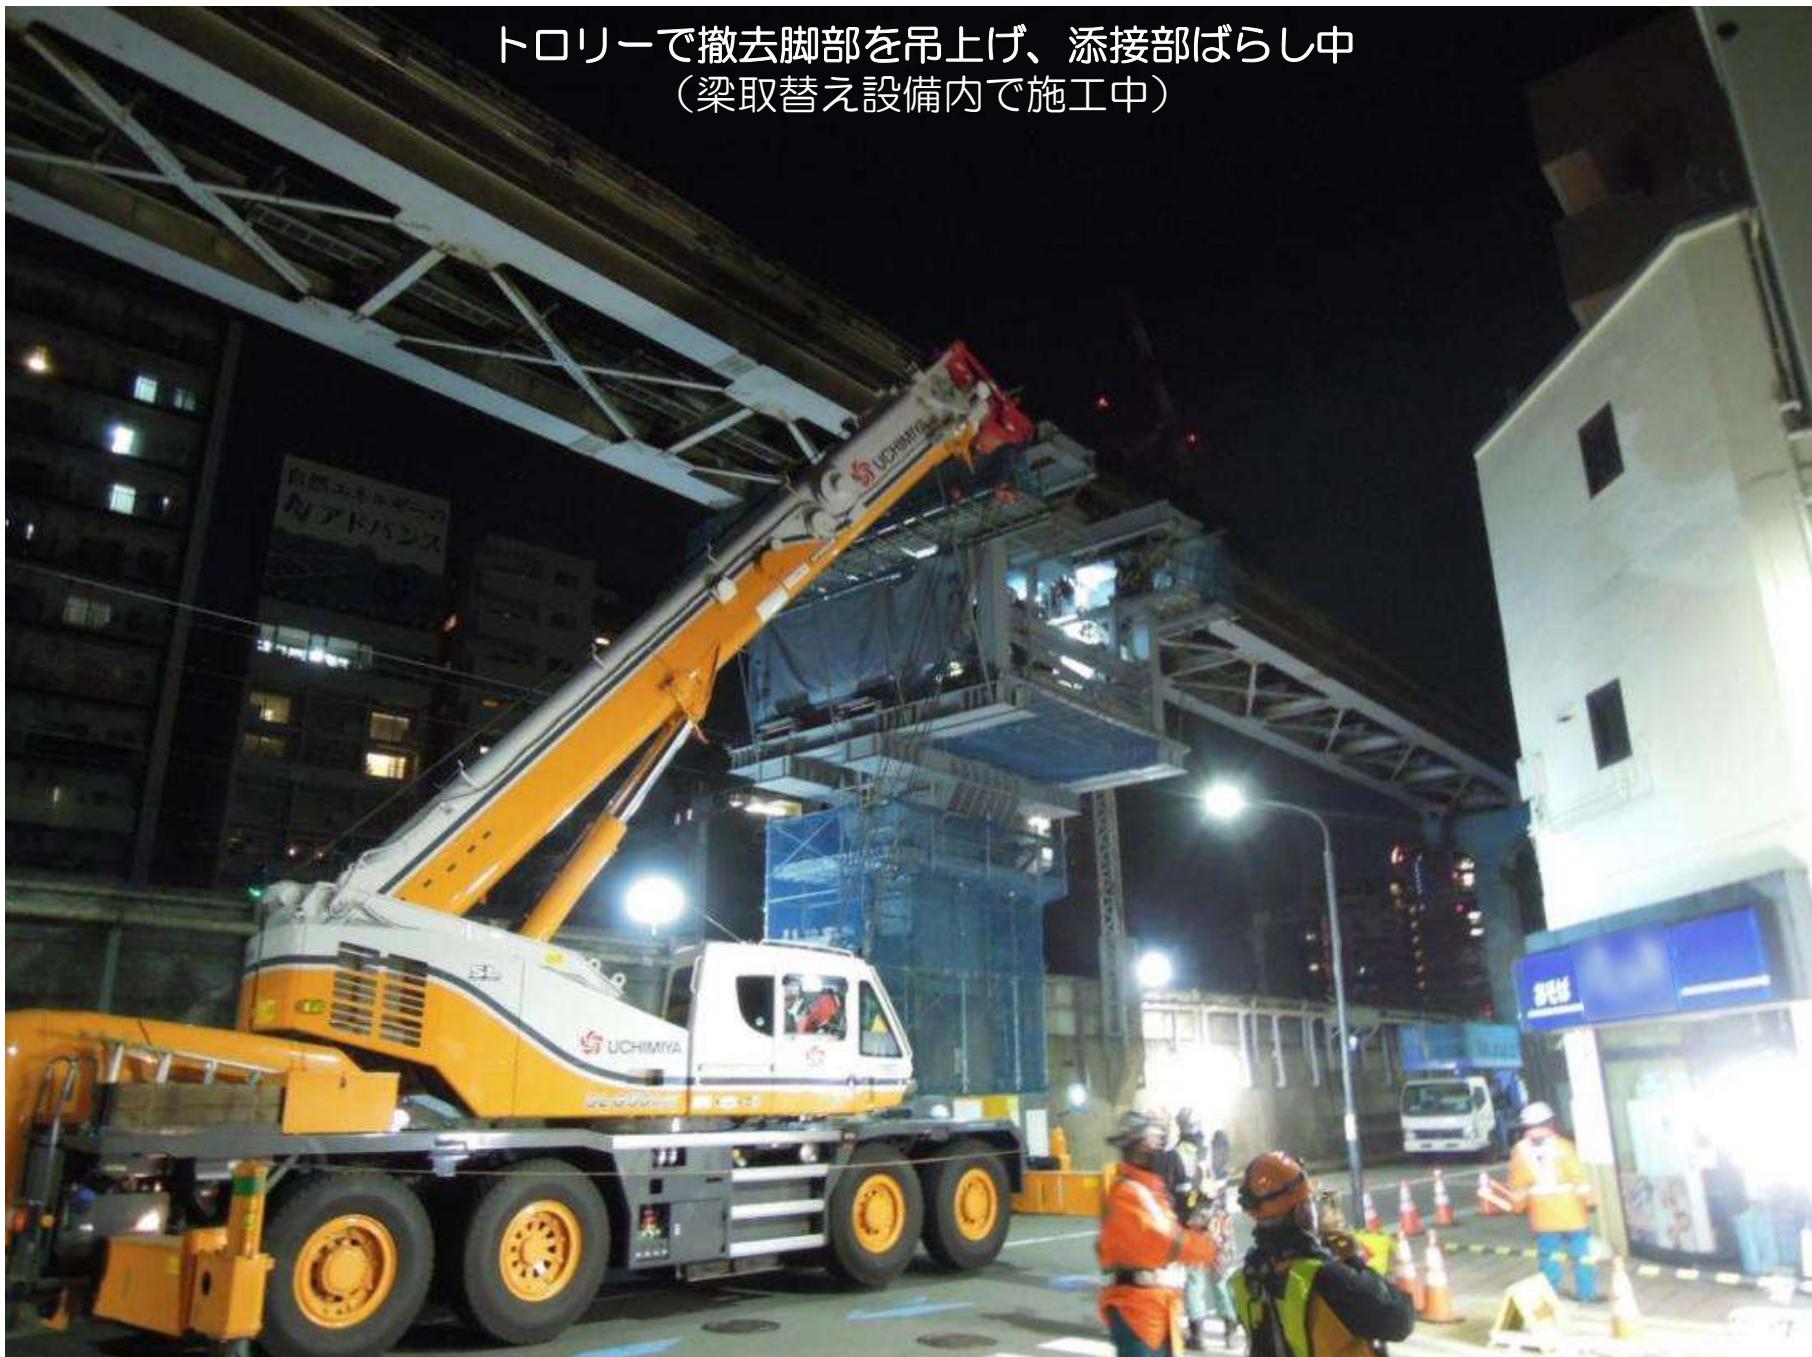
トロリーで撤去脚部を吊上げ、添接部ばらし中  
(梁取替え設備内で施工中)

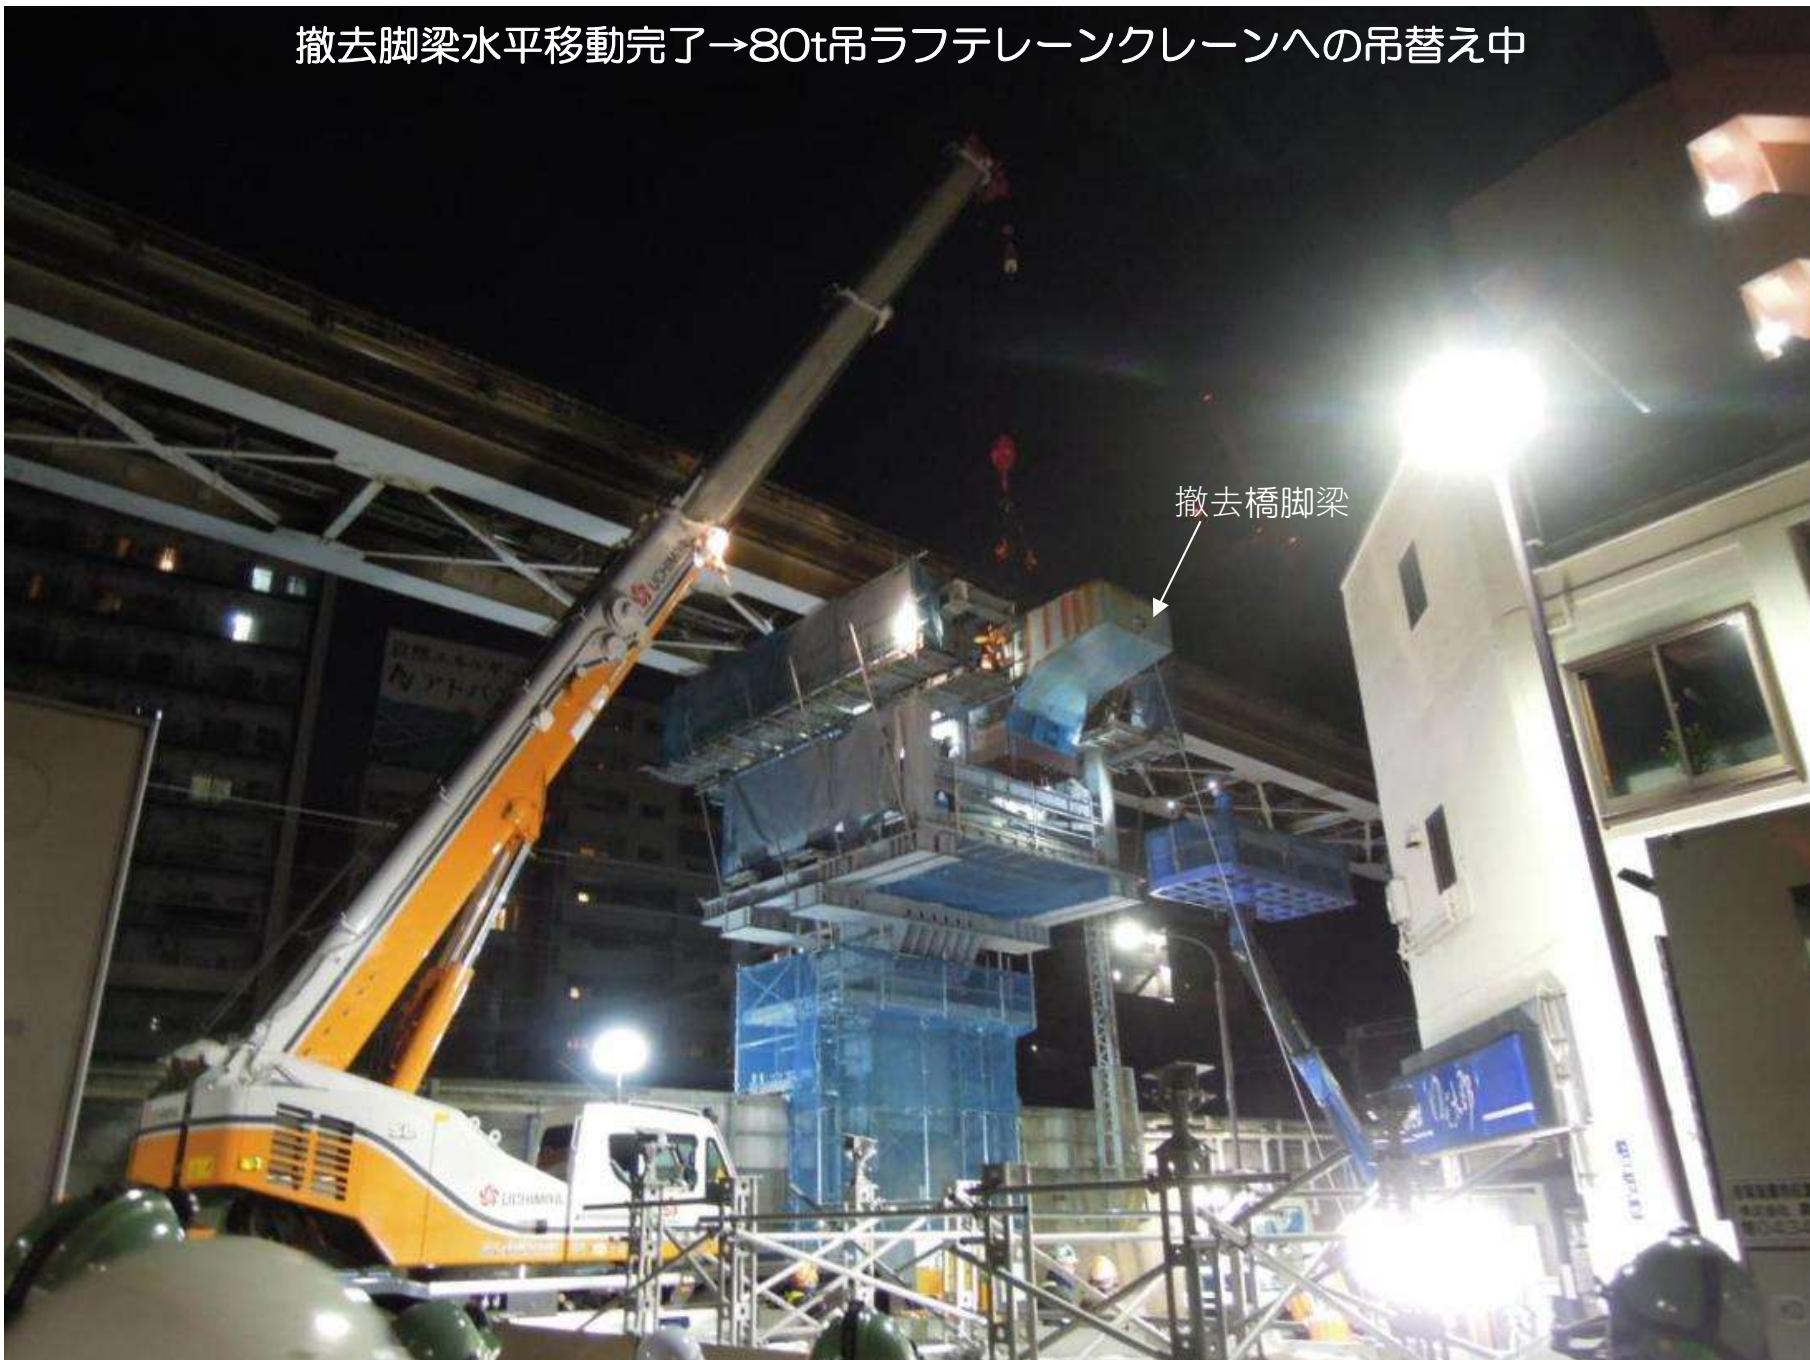
撤去脚梁水平移動完了→80t吊ラフテーンクレーンへの吊替え中

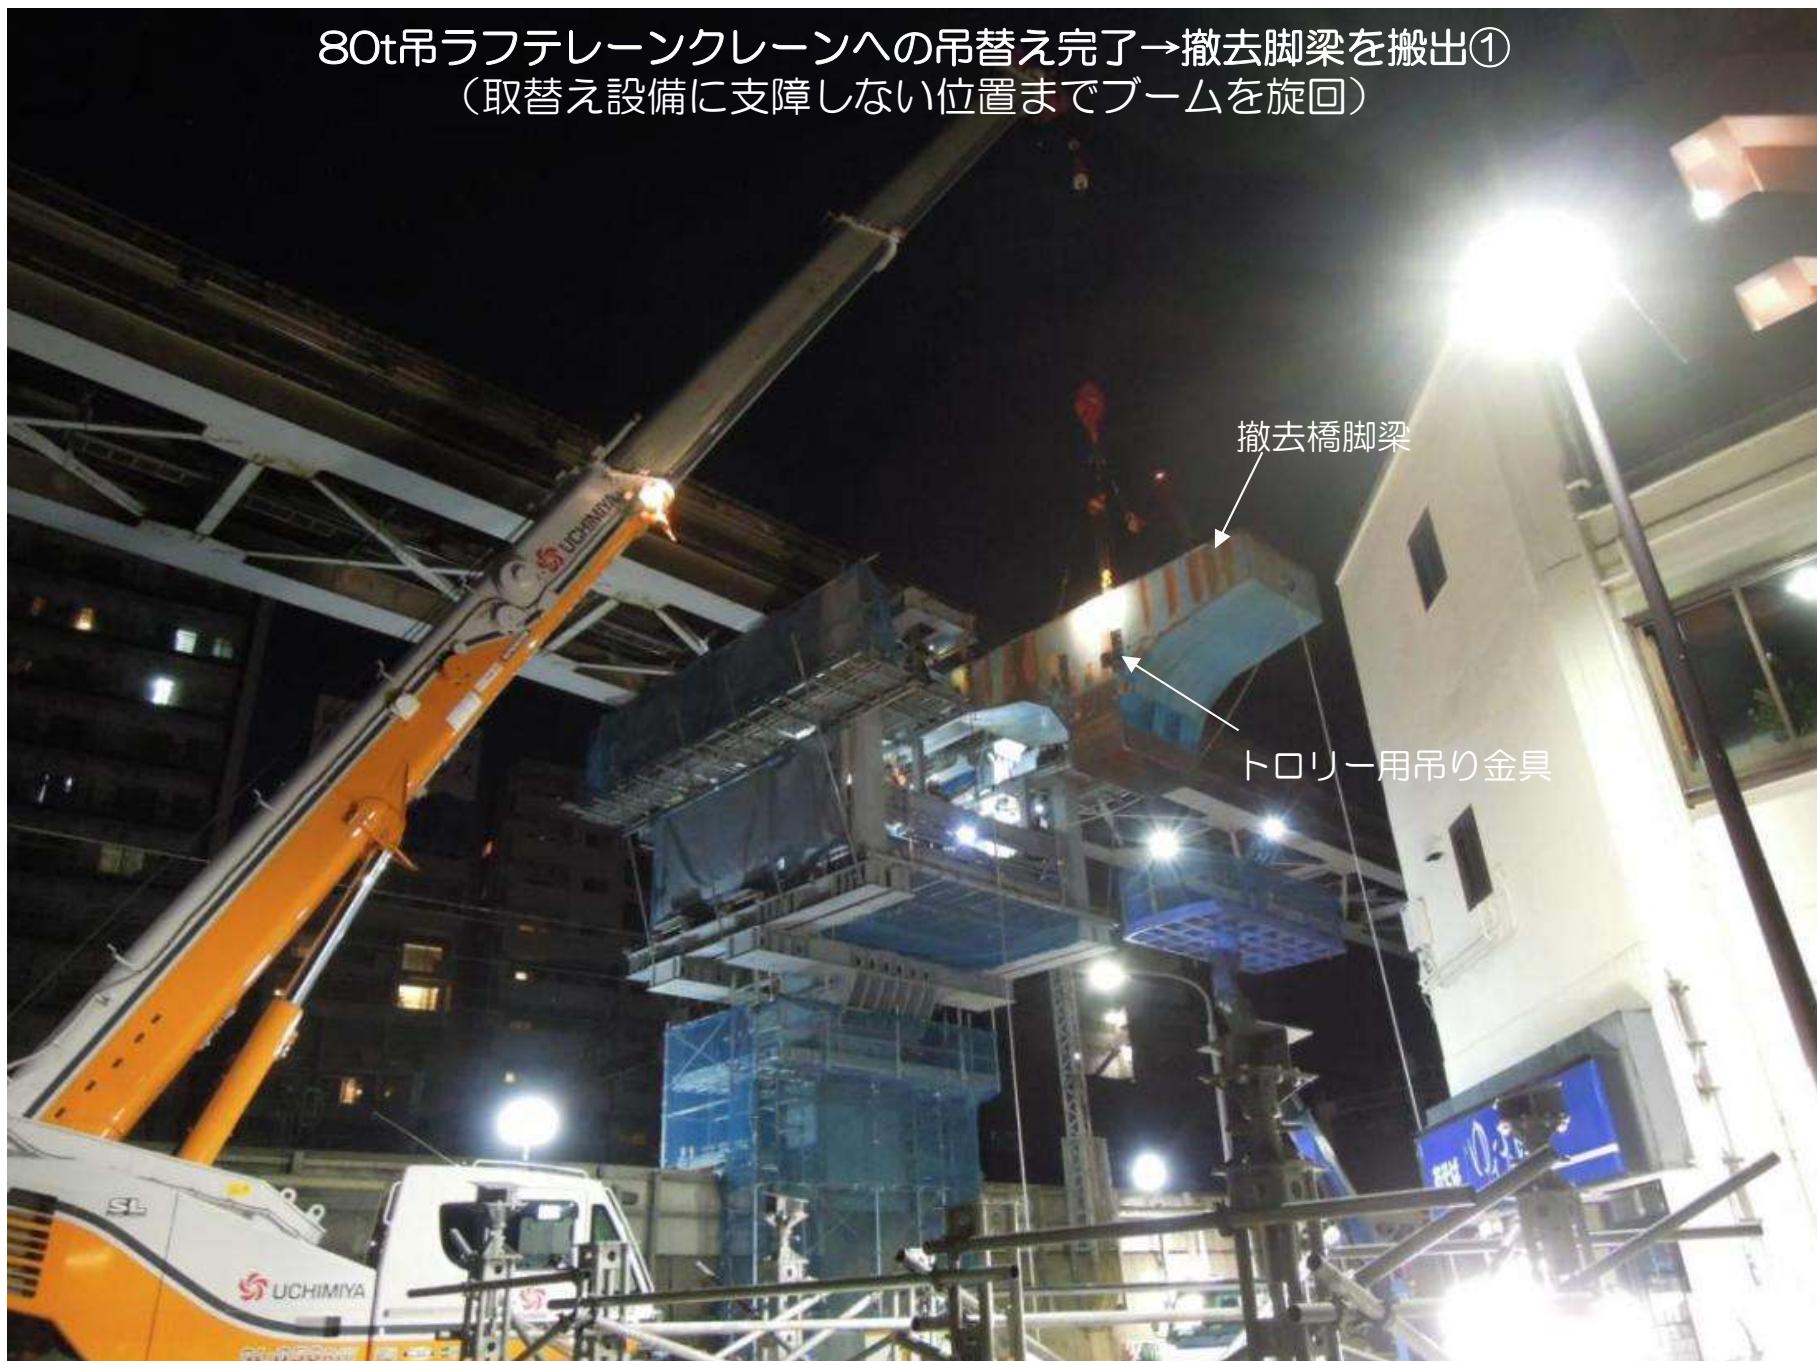
80t吊ラフテレンクレーンへの吊替え完了→撤去脚梁を搬出①  
(取替え設備に支障しない位置までブームを旋回)

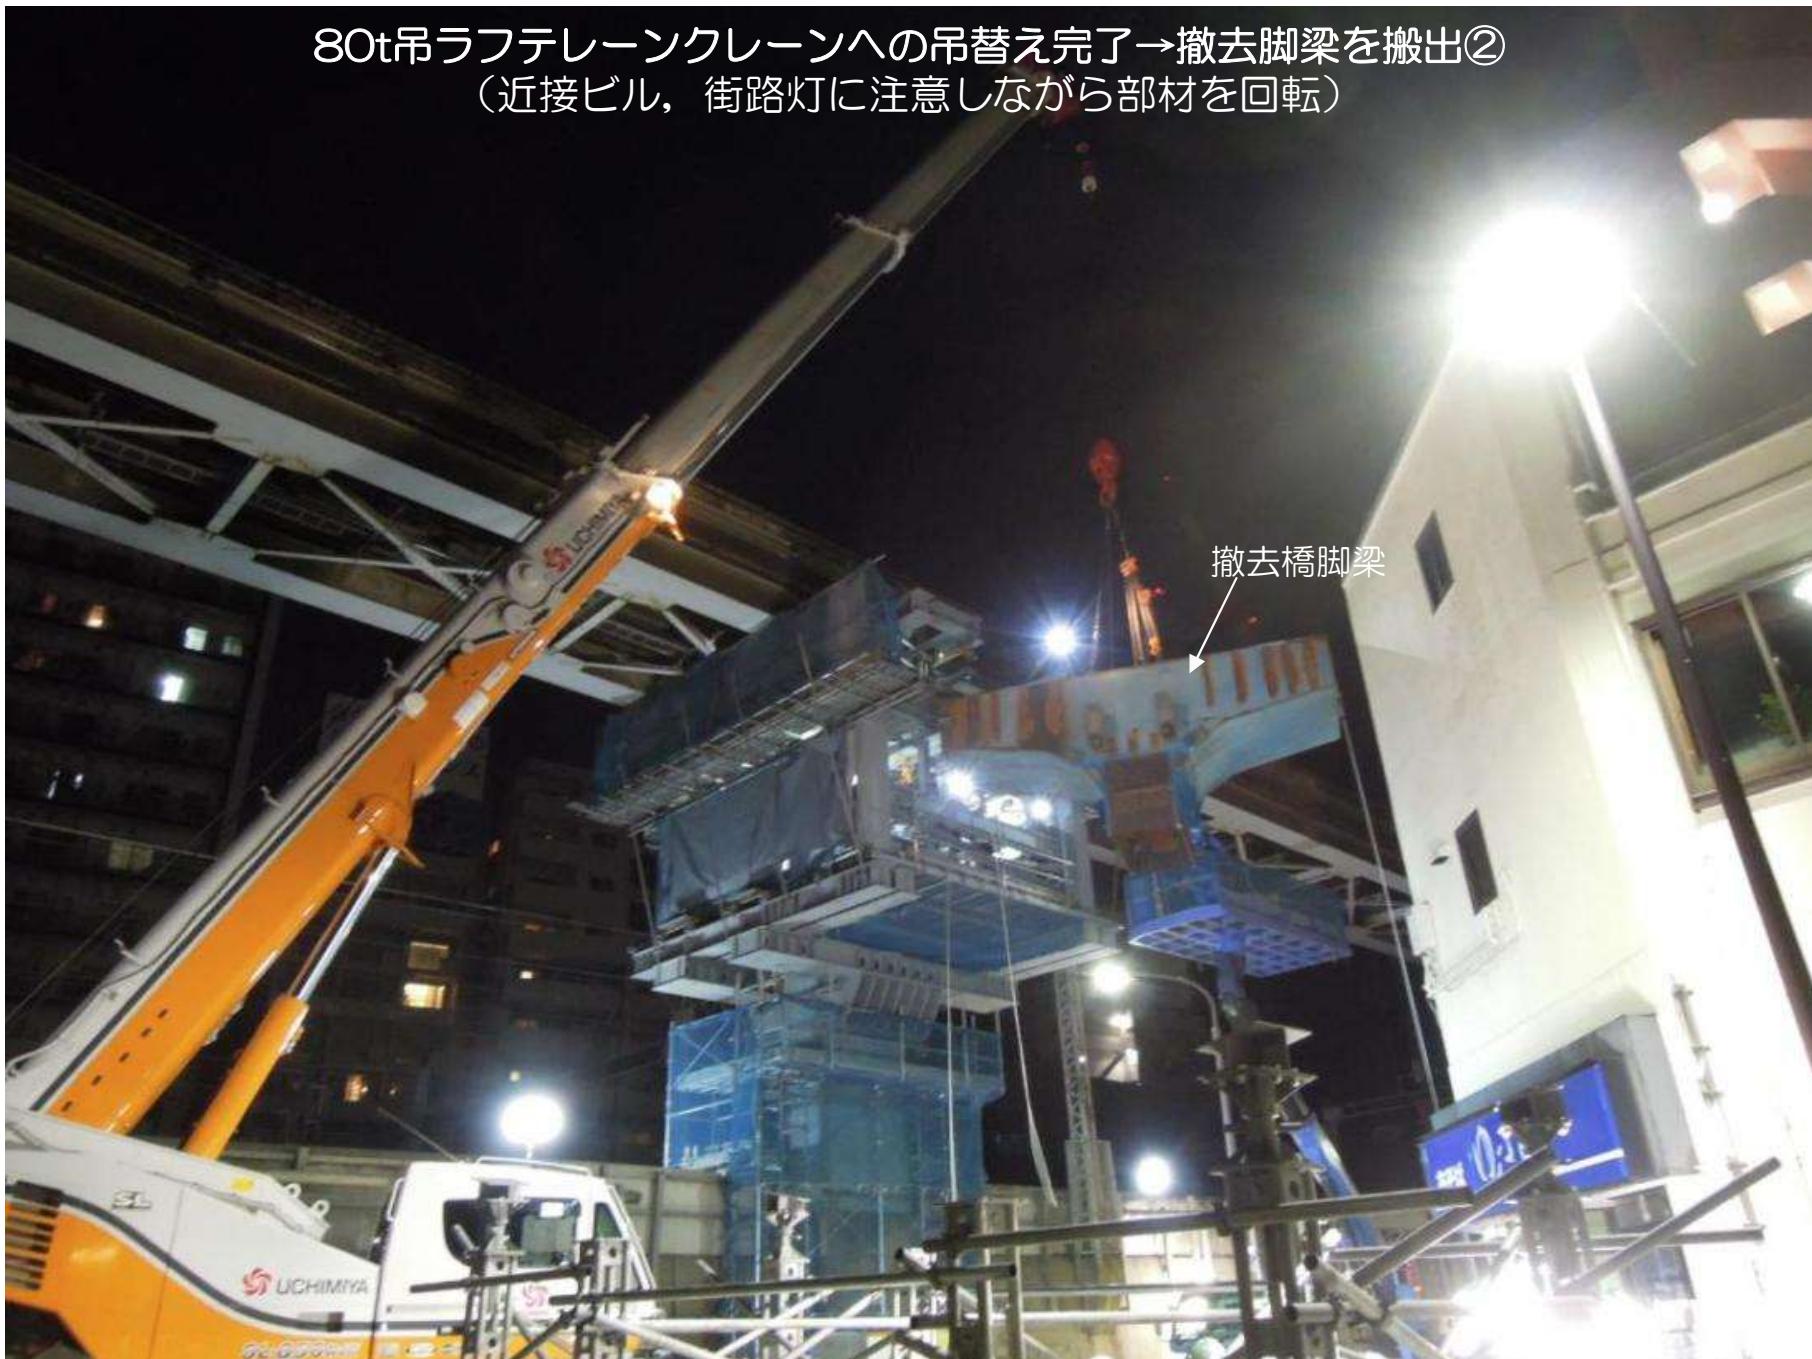
80t吊ラフテレーンクレーンへの吊替え完了→撤去脚梁を搬出②  
(近接ビル、街路灯に注意しながら部材を回転)

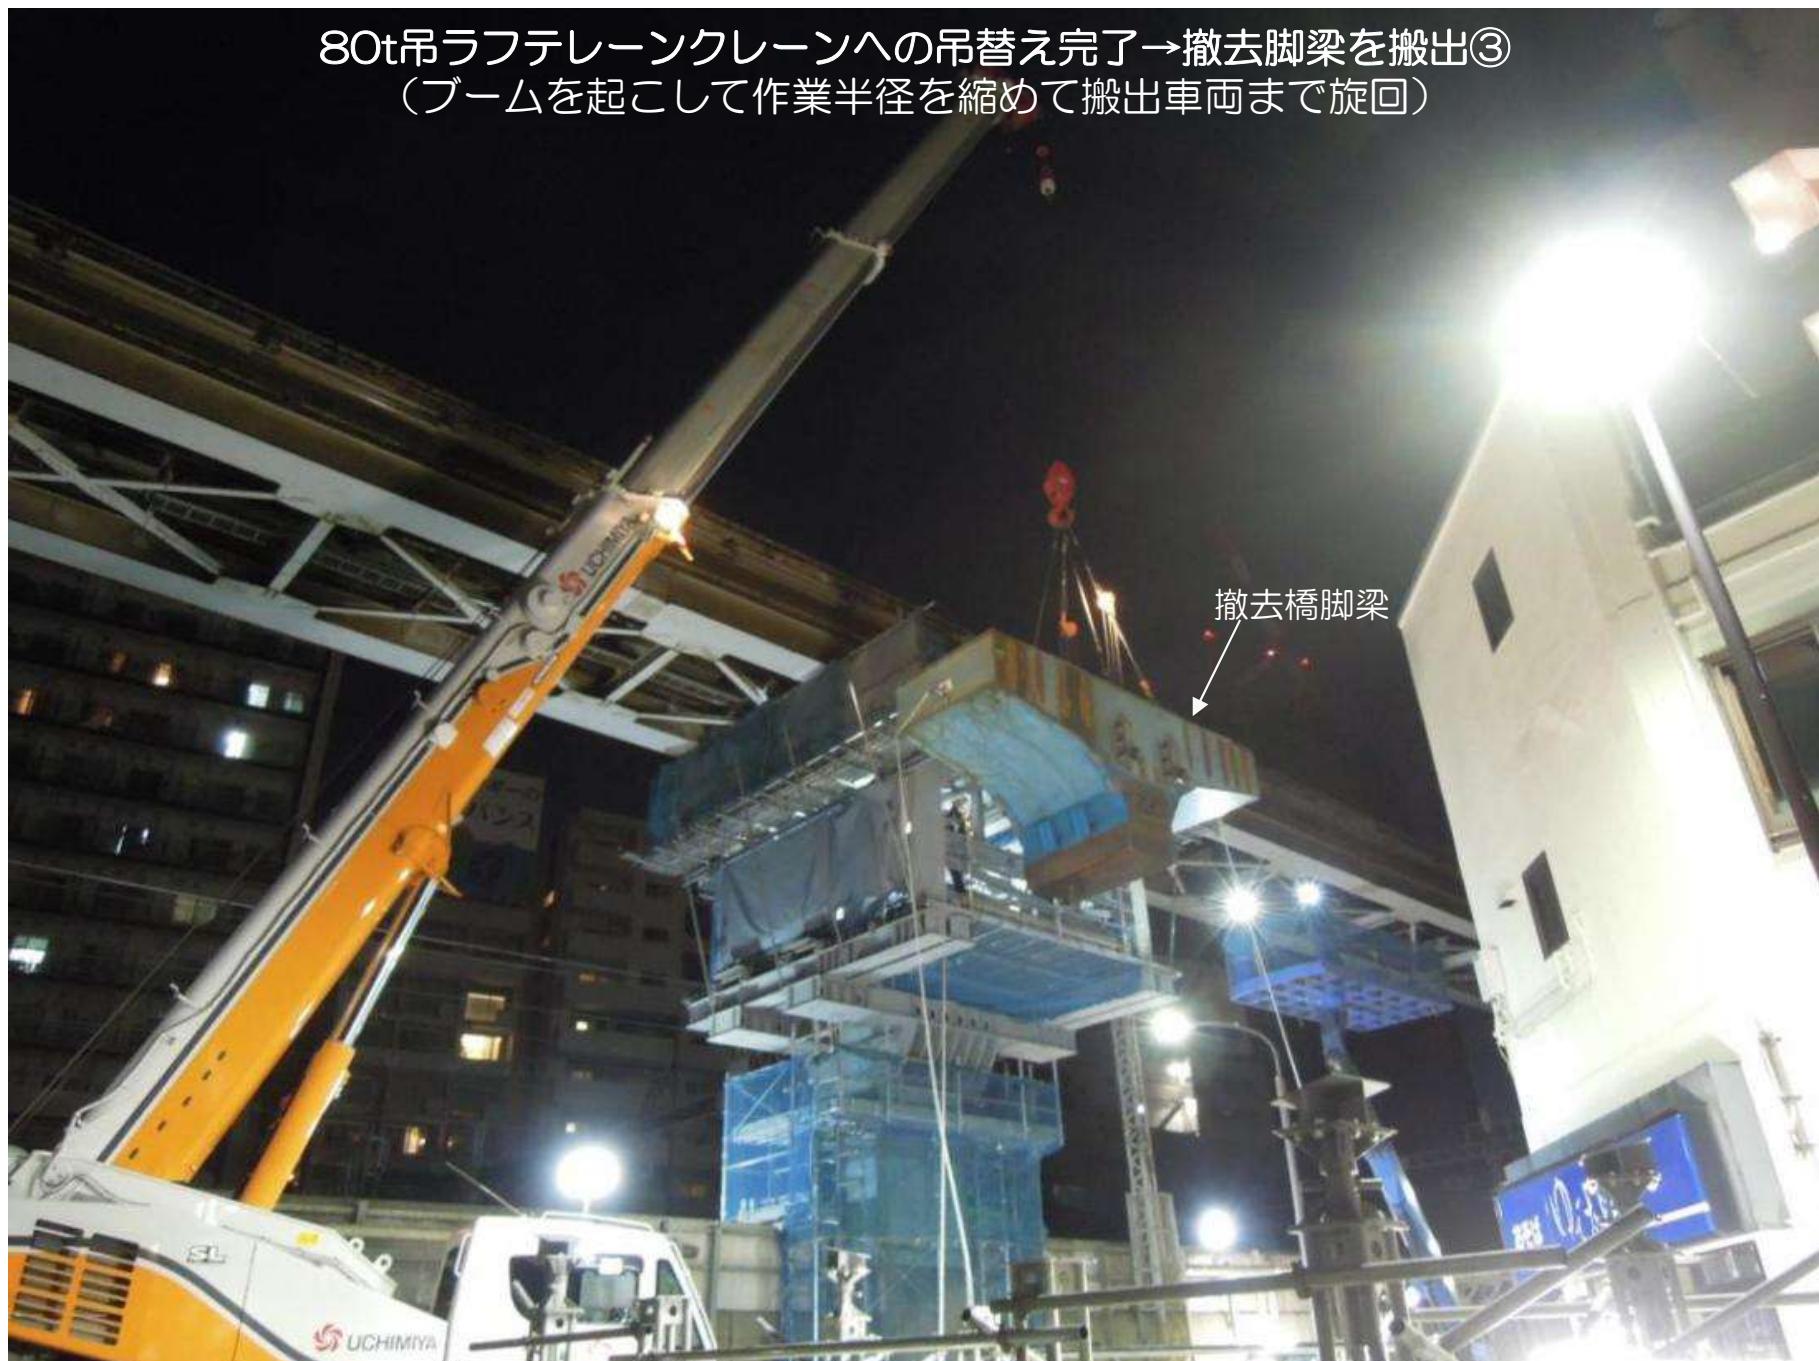
80t吊ラフテレンクレーンへの吊替え完了→撤去脚梁を搬出③  
(ブームを起こして作業半径を縮めて搬出車両まで旋回)

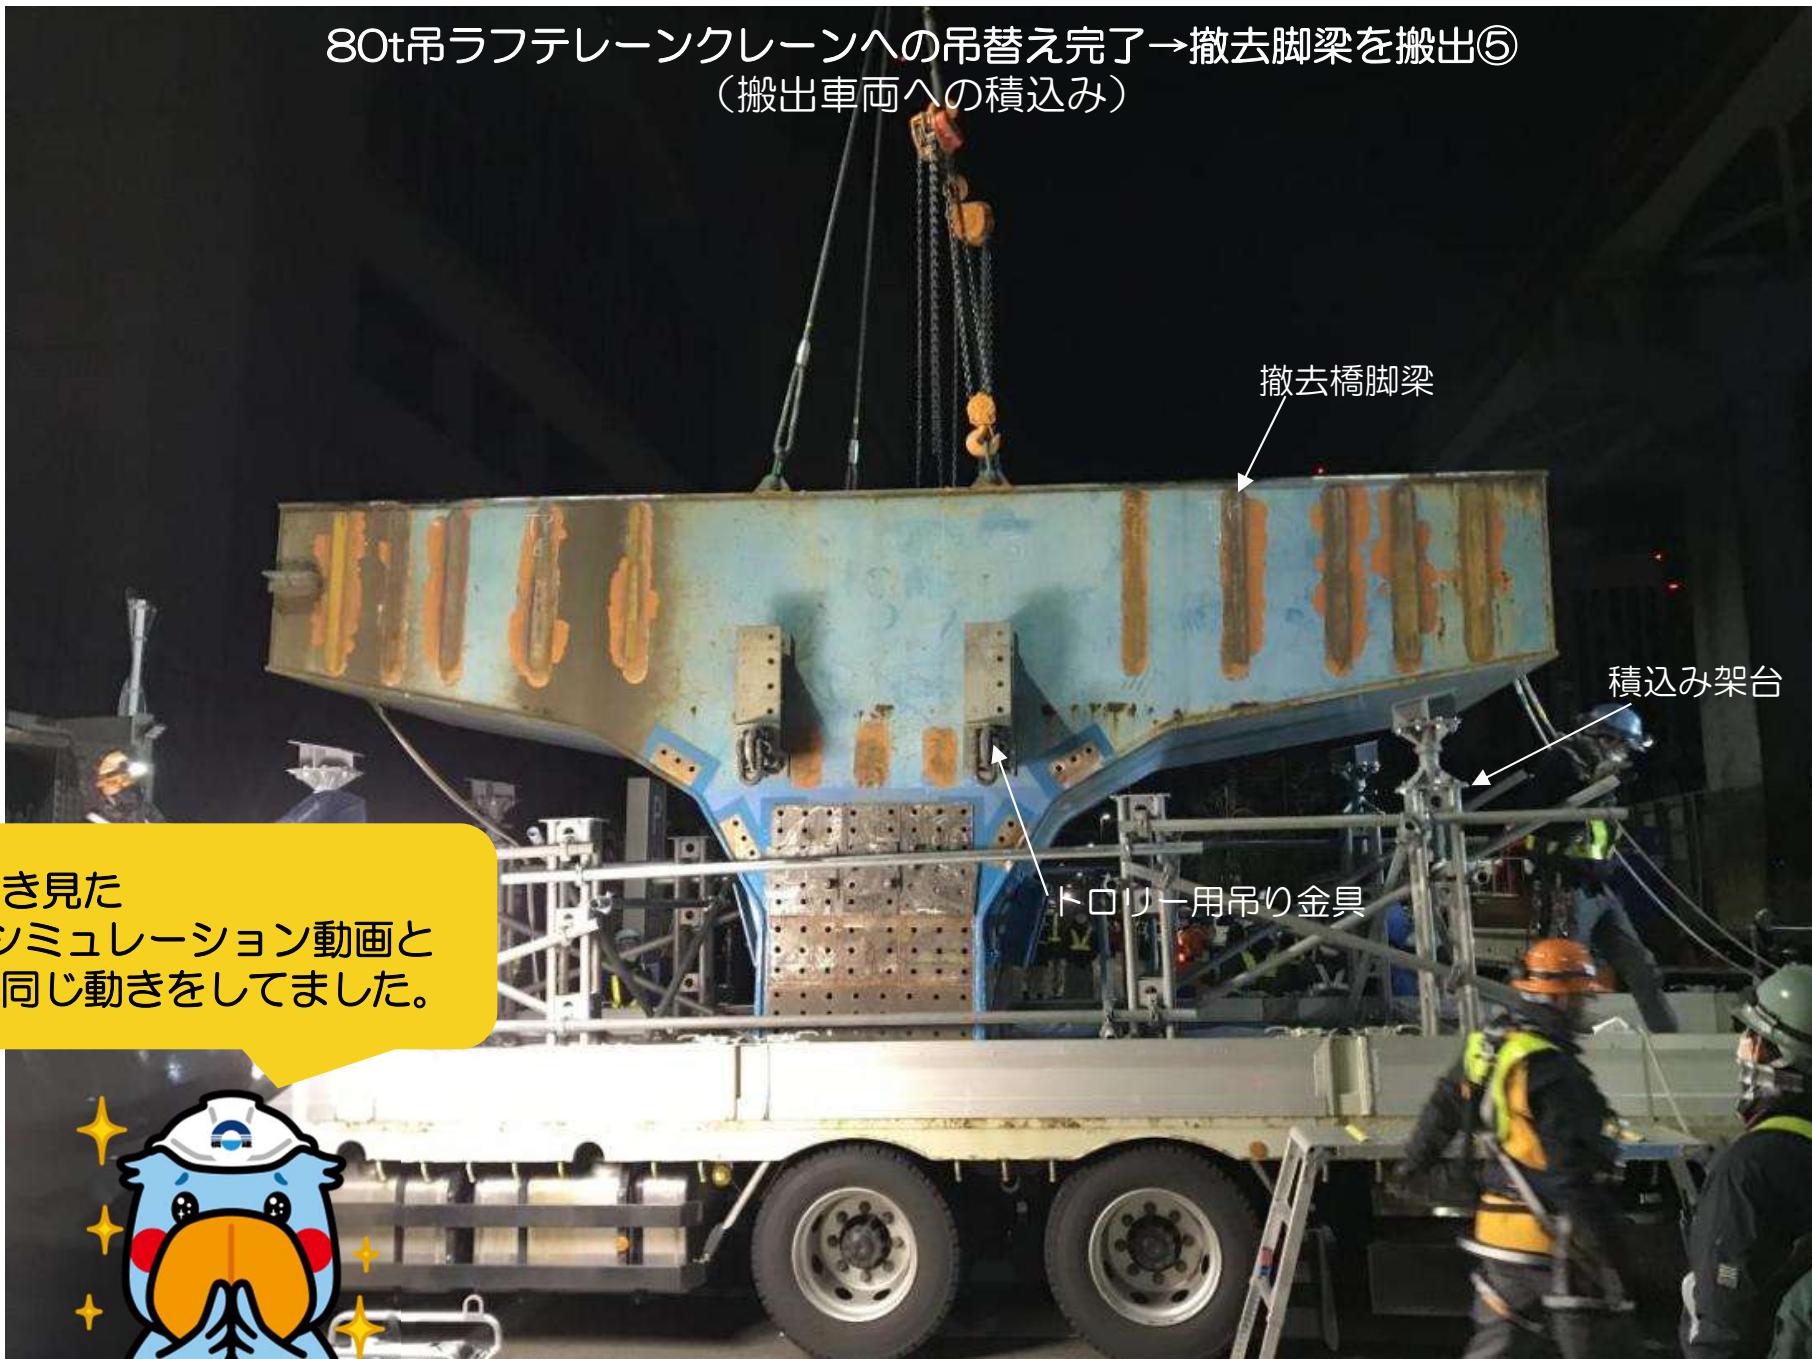
80t吊ラフテレンクレーンへの吊替え完了→撤去脚梁を搬出⑤  
(搬出車両への積込み)

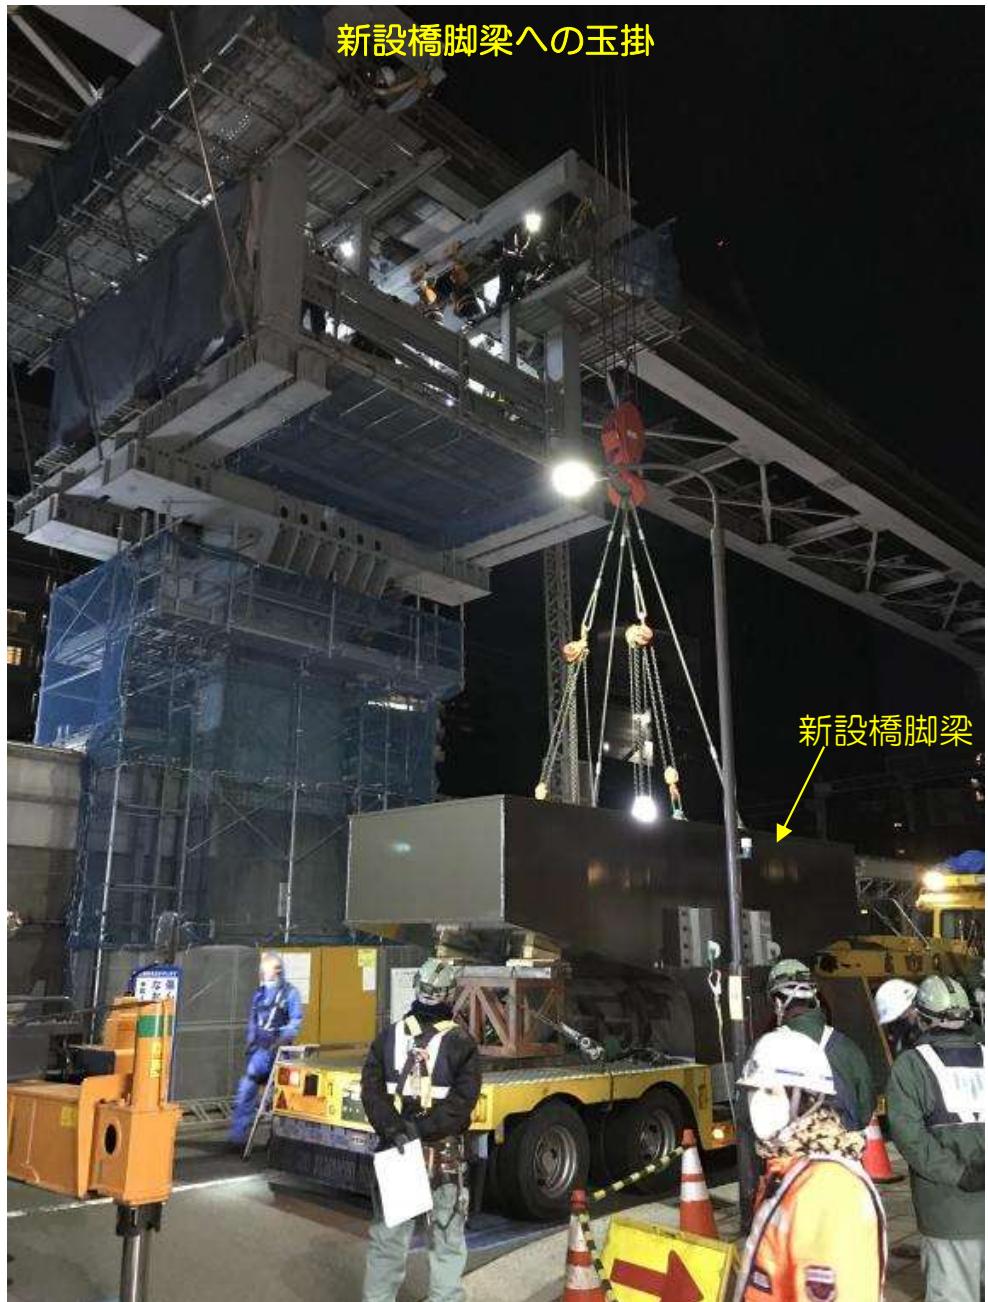
新設橋脚梁の架設①
