# 「ケン・ブリッちくん」と行く保全工事の世界

## ～難条件を種々の工夫で乗り越えろ！～

保全委員会 保全東日本部会  
【早川 健二, 大口 真司, 稲田 博史】

# ① 鋼製橋脚上部梁部の取替え

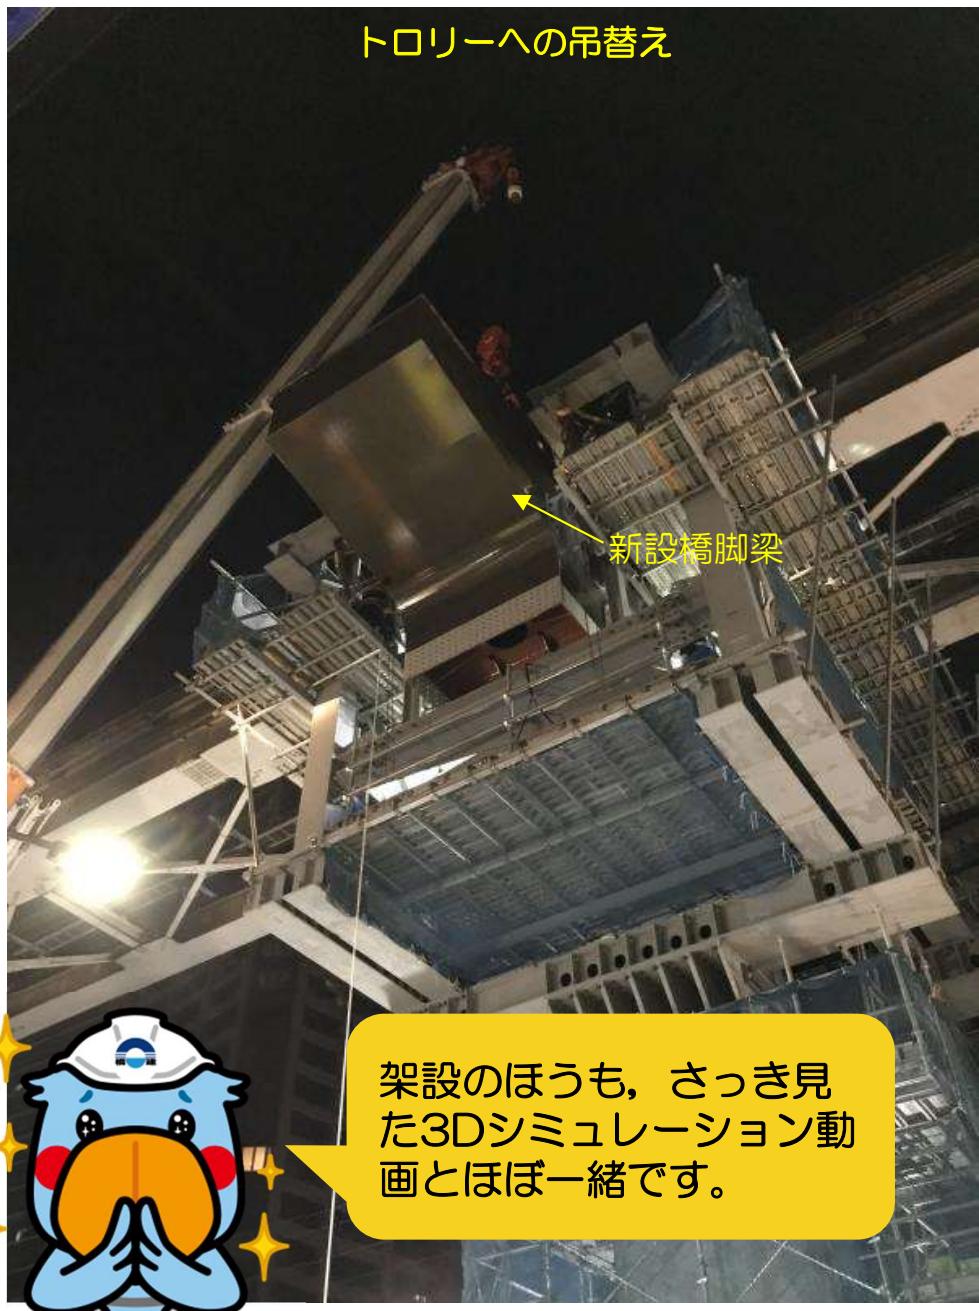
新設橋脚梁の架設②

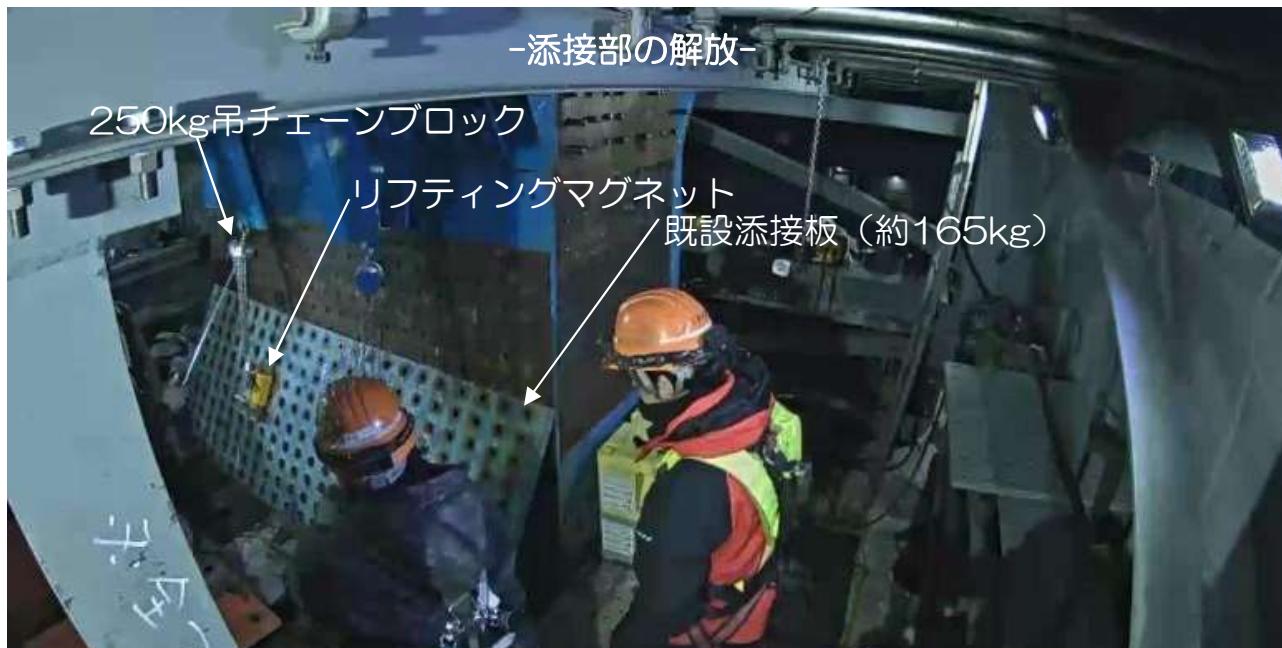
-添接部の解放-

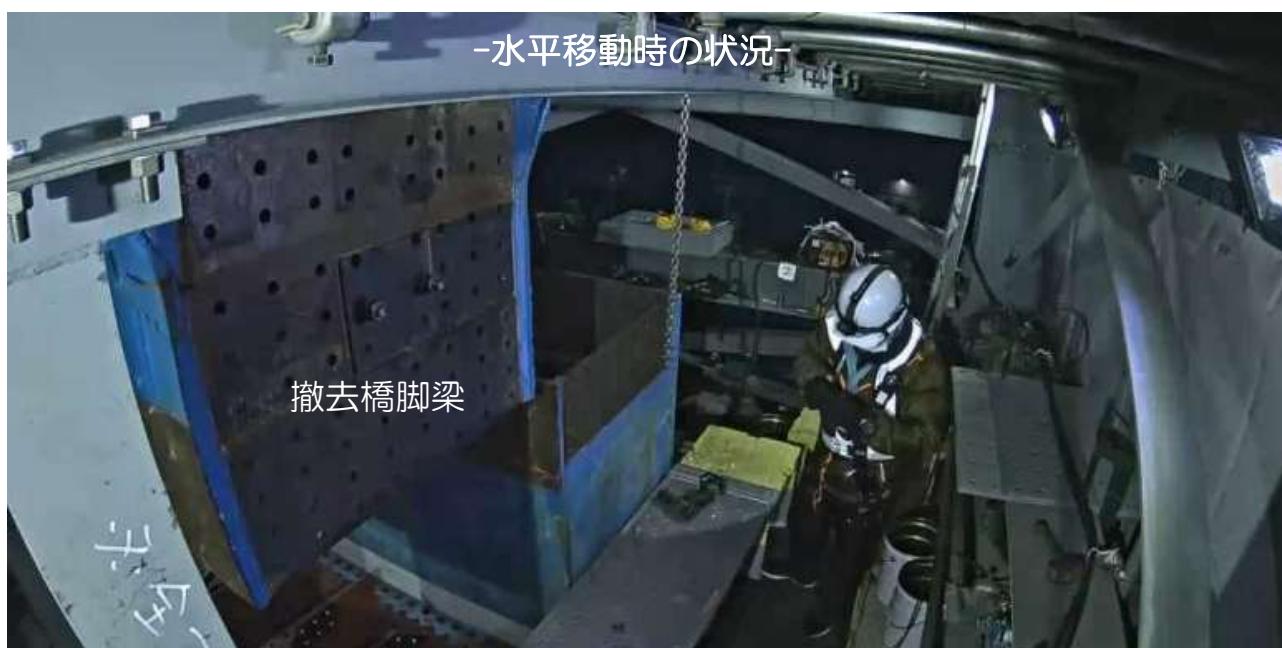
-水平移動時の状況-

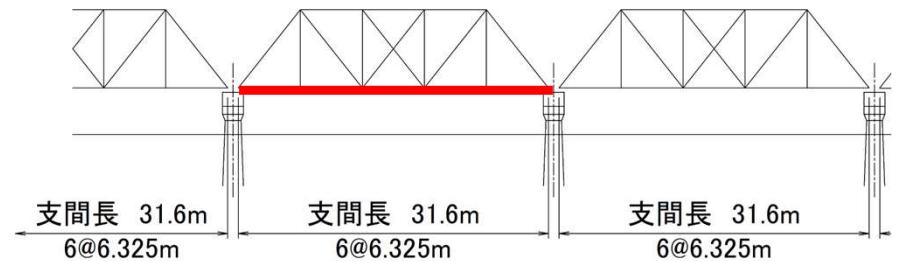
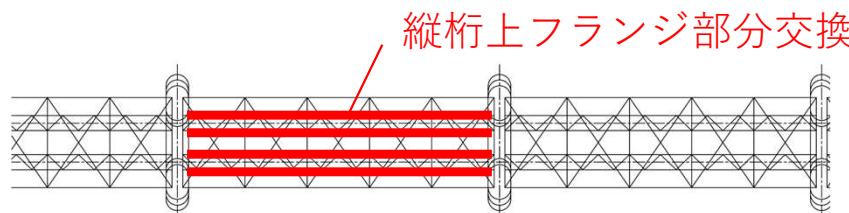
橋梁一般図

単純トラス（支間長31.6m×22連 複線鉄道橋）

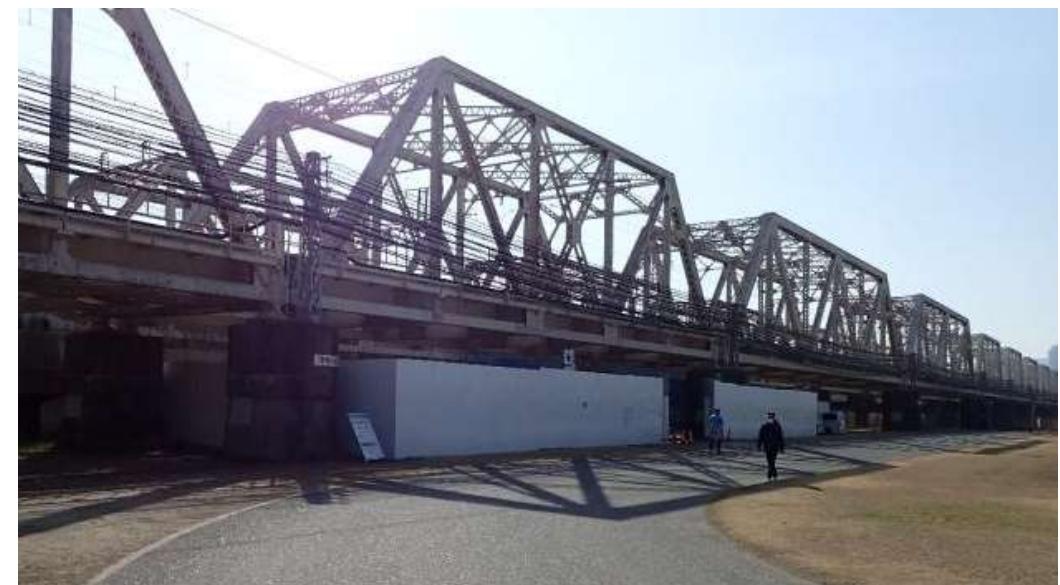
現場状況写真

取り替える縦桁上に枕木が直接固定されている。軌道下での作業のため、クレーンは使用できない。

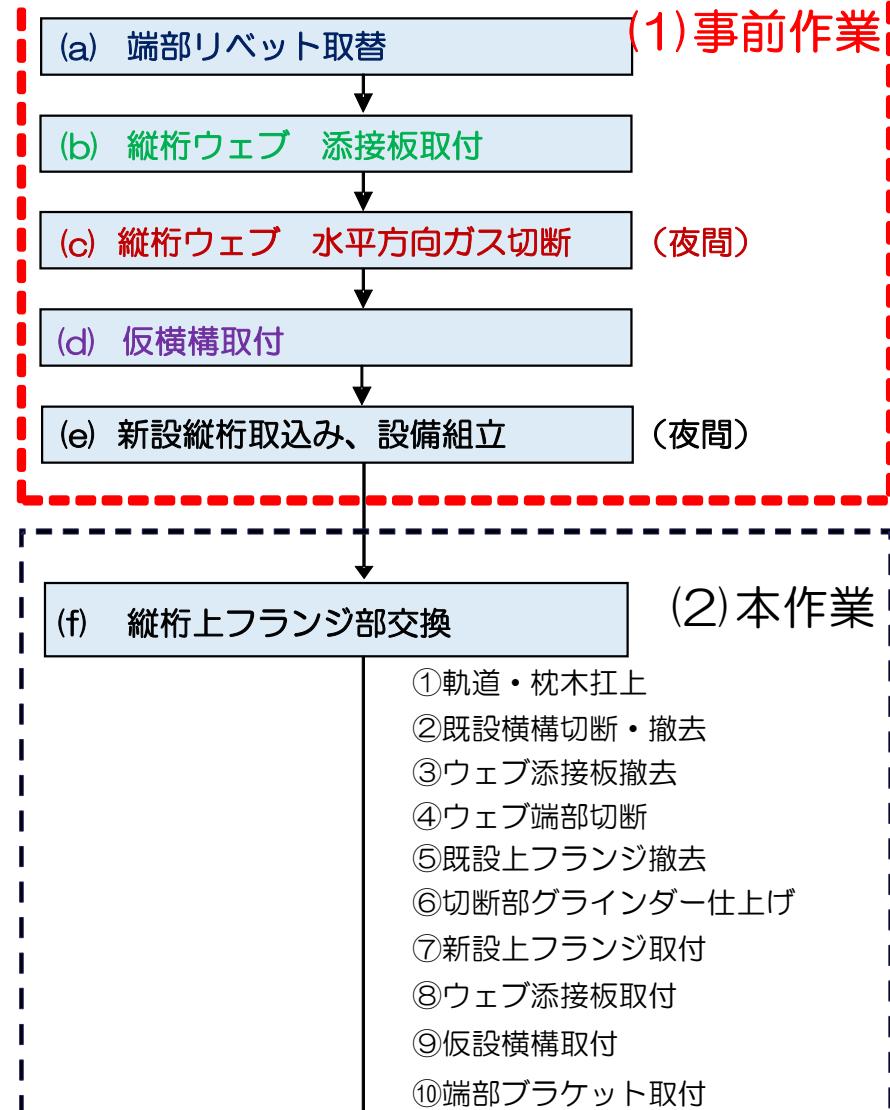
#### 全体施工フロー

端部のリベット取替、縦桁腹板添接板の取付、水平切断、新設部材および取替設備の設置等、交換当夜の準備作業を行う。

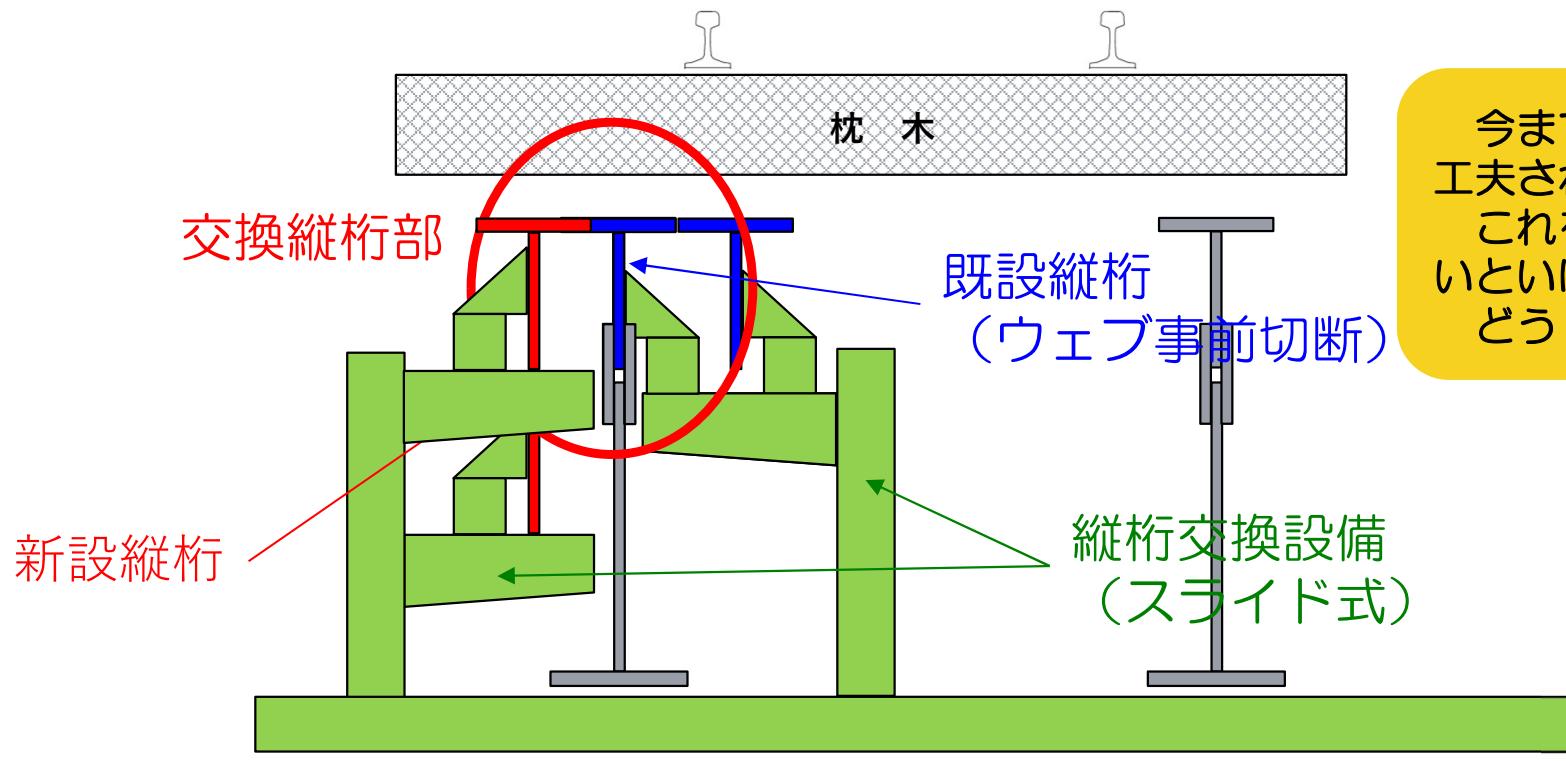
→撤去・新設する縦桁それぞれに交換設備を設置し、ブラケット上でジャッキアップ、横引きを行う。

⇒既設縦桁撤去、新設縦桁設置作業に**それぞれ30分必要**

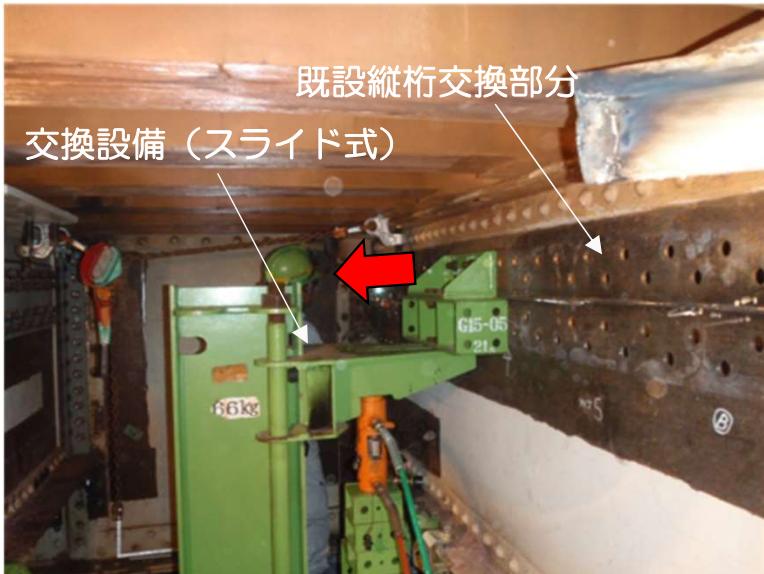
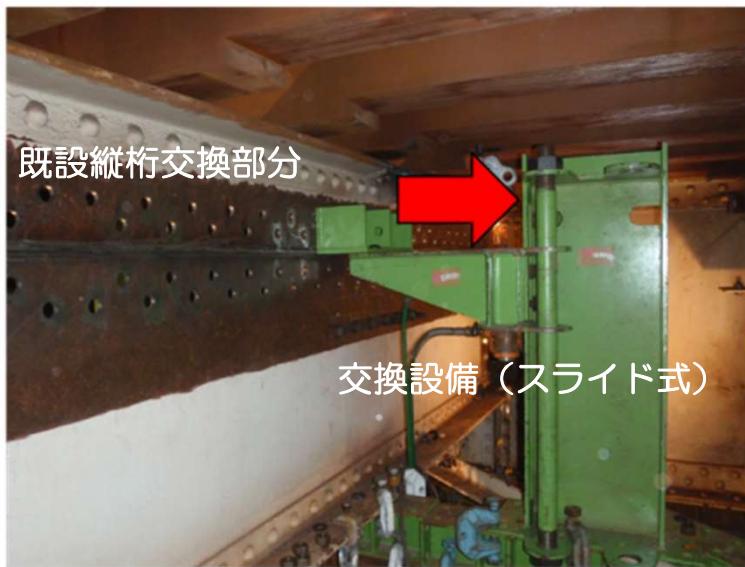
既設縦桁上フランジ部のスライド、撤去

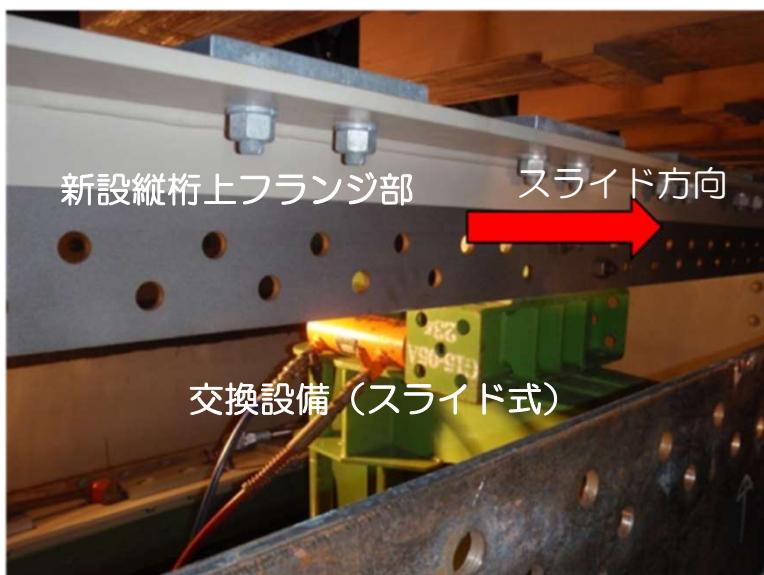
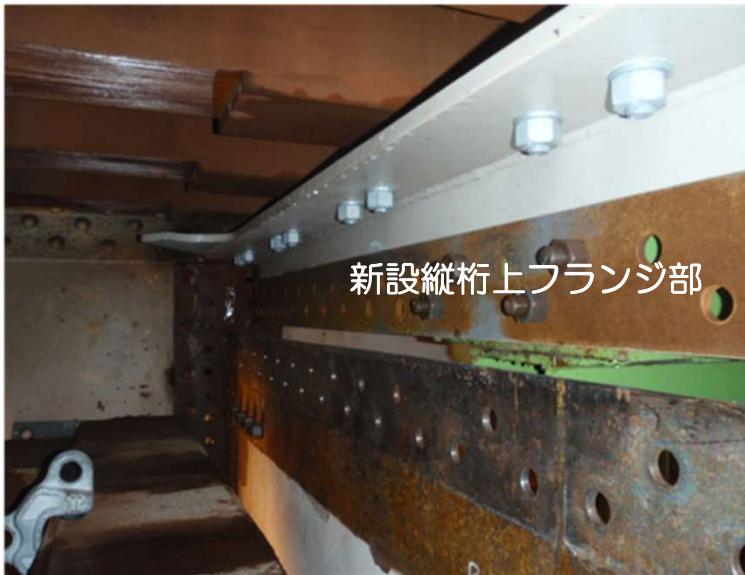
新設縦桁上フランジ部スライド、取付け

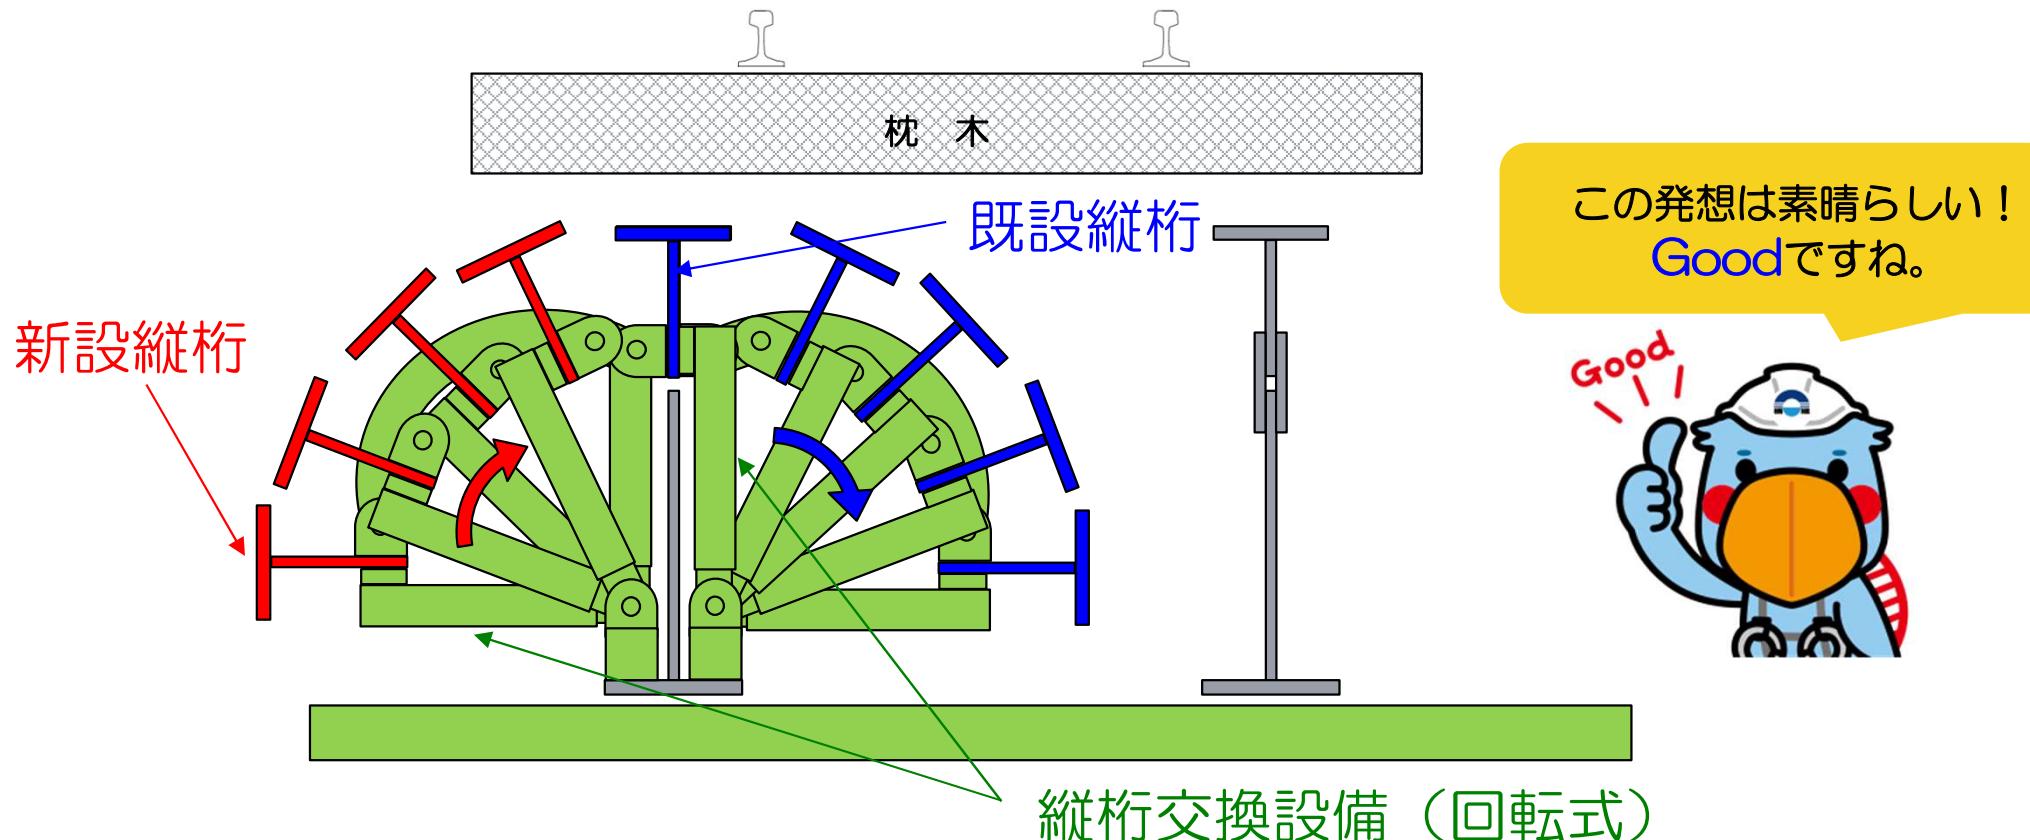
→撤去する縦桁、新設する縦桁に回転式の設備を設け、撤去と設置を同時並行で行う方式を立案。

- 撤去、設置が同時、調整も不要→大幅な作業時間短縮が可能

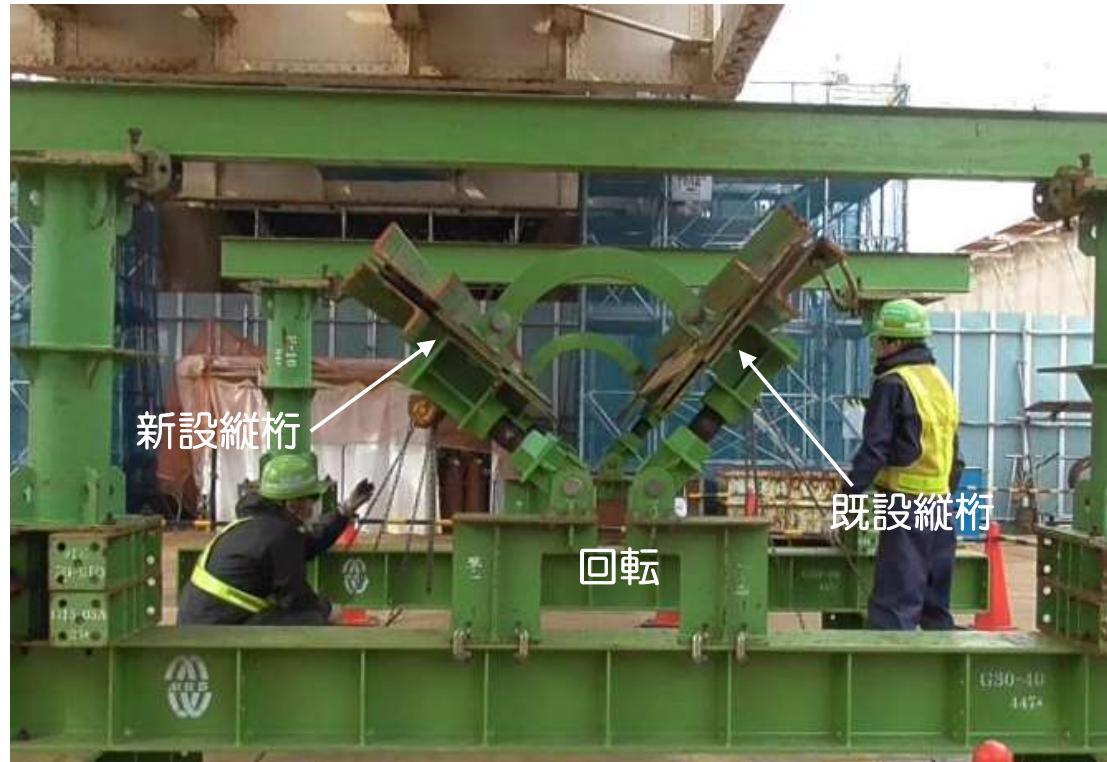
実際の縦桁回転設備を使用して、試験施工を実施。  
(枕木下の作業空間も再現)

- ・設備の動作確認、施工手順の確認
- ・設備の改良箇所の確認

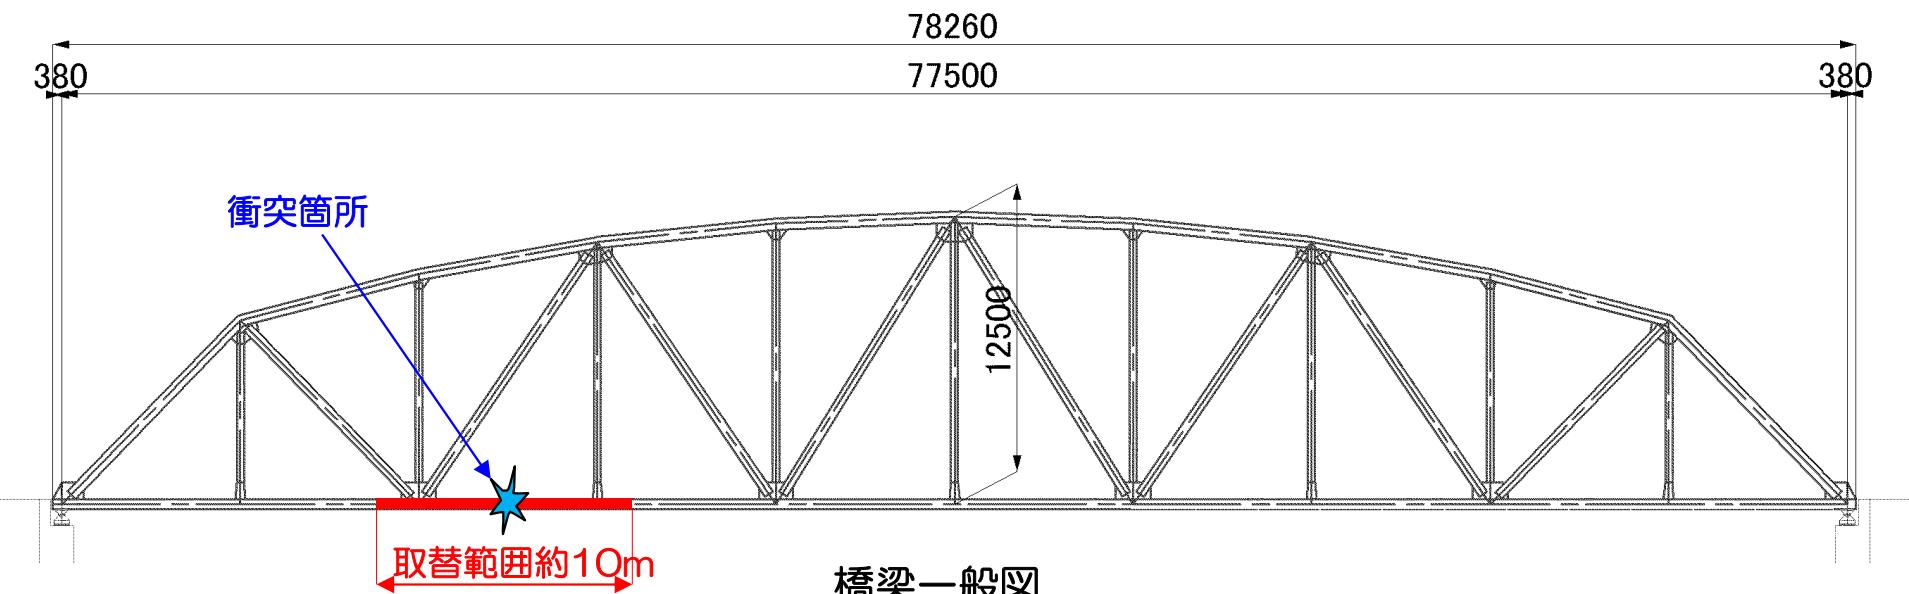
支間長77.5mの単純曲弦ワーレントラス。  
リベットによる組合せ部材で構成された单線の鉄道橋。

桁下の河川の増水による流下物が橋桁に衝突。格点を跨いで下弦材が大きく変形した。変形状態から加熱矯正などの復元は不可能と判断され、変形部分の下弦材を取替えることとなった。

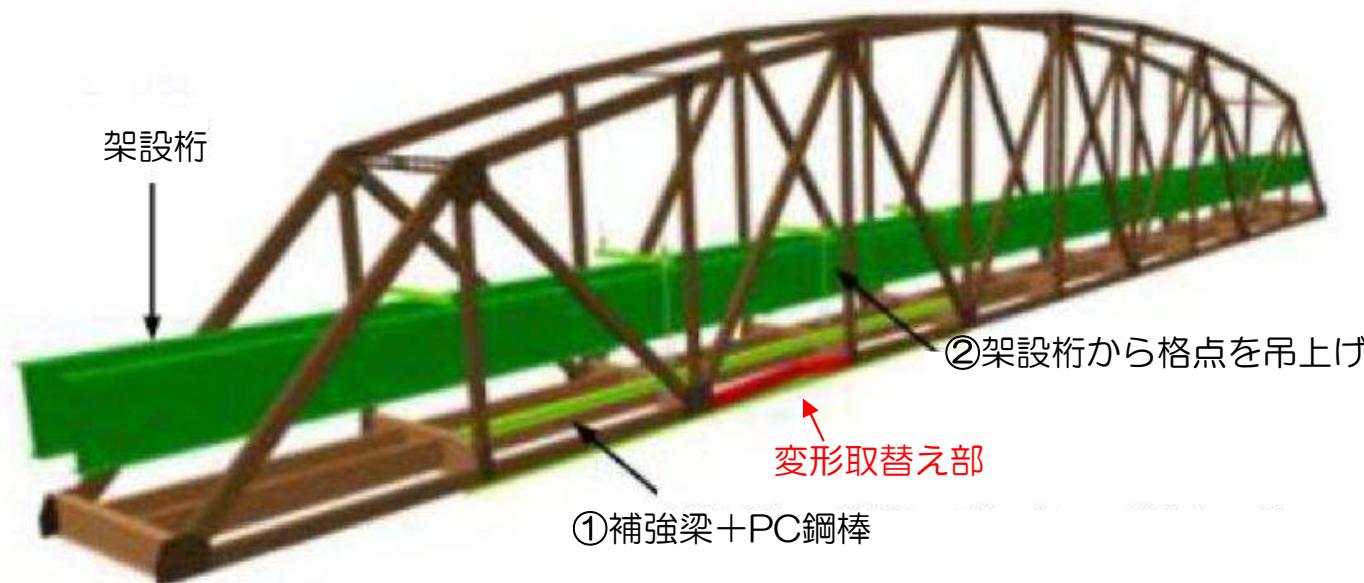
施工時補強概念図

→撤去下弦材部の横桁間に補強梁を設置、さらにPC鋼棒によりプレストレスを導入して下弦材切断時の応力解放による急激な変位を防止するとともに、トラス橋内に自立した架設桁を設置して格点部を吊り上げることでトラス全体の変形に対応する方法とした。

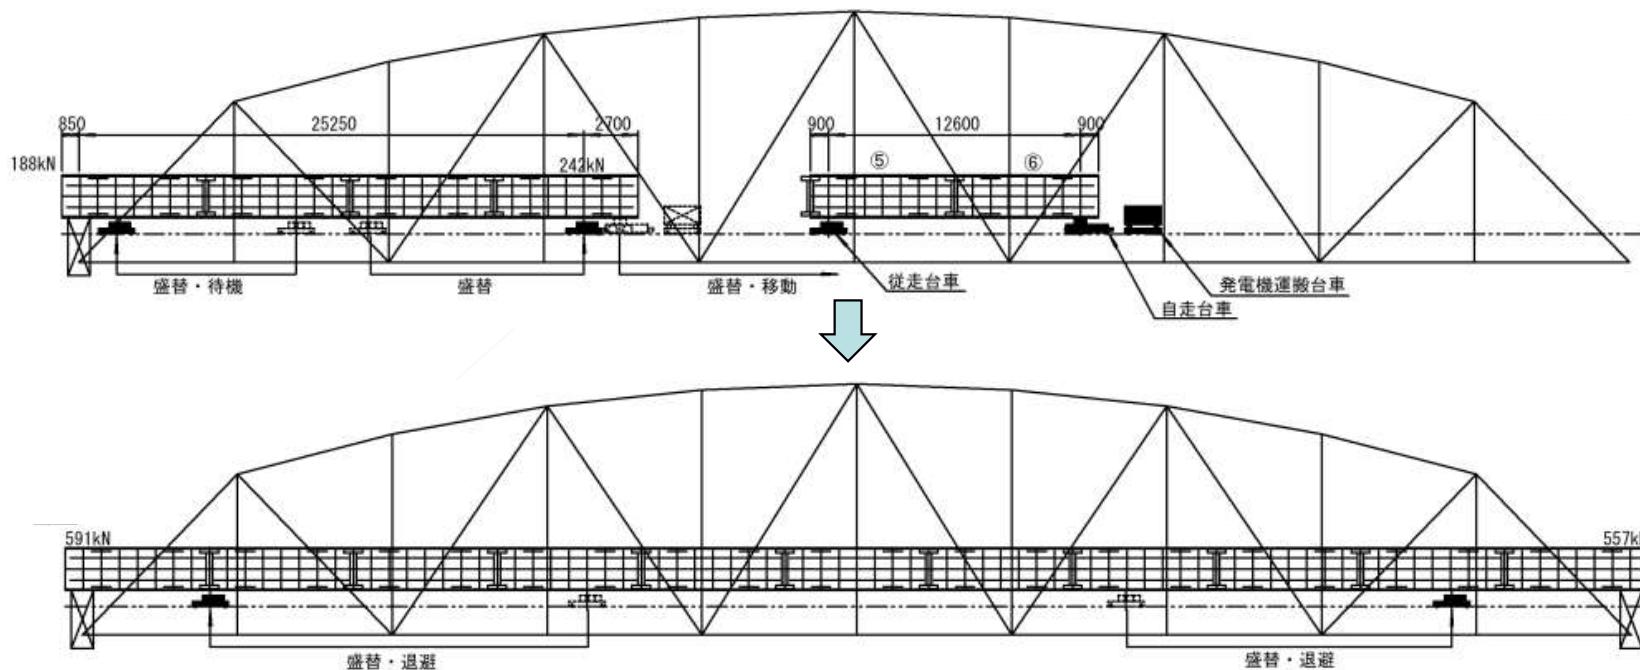
→ 架設桁は鉢桁形式の2主桁構造とした。当該橋梁手前の線路脇用地にて2パネルごとに地組みし、運休となっている当該線路上に自走台車を設置して架設地点まで運搬、橋梁上で連結した。スパンが70m以上になるため、たわみが非常大きく、レールとの間隔を考慮しながら施工。
