伊藤学賞受賞者講演

# 鋼橋の座屈・耐荷力 に関する二、三の話題

東京都立大学 客員教授  
野上 邦栄

1. 腐食劣化の生じた鋼トラス橋  
格点部の残存耐荷力特性
2. 水平荷重を受ける鋼 I 桁橋の  
耐荷力特性
3. 小規模吊橋のハンガー損傷時の  
構造安全性

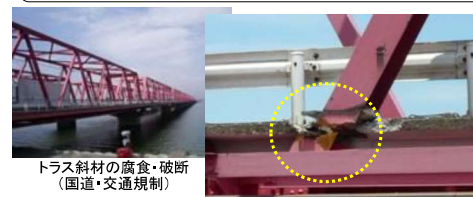
トラス斜材の腐食・破断  
(国道・交通規制)

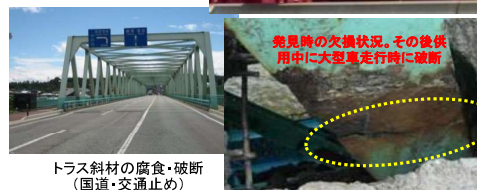
トラス斜材の腐食・破断  
(国道・交通止め)

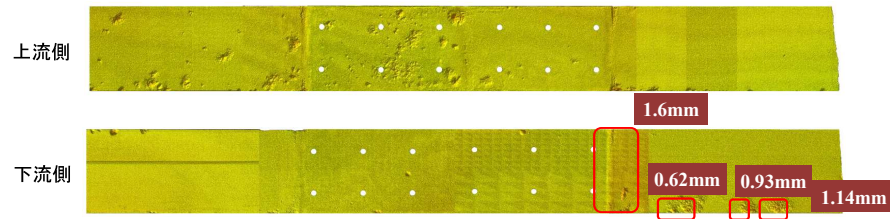
## 格点部の腐食深さ分布(上弦材側格点 P25d)

[ 上弦材腹板 ]

1mmピッチ計測

[ 上弦材下フランジ ]

[ ガセットプレートと斜材 ]

- ・ ガセットプレート先端部との境界部の斜材フランジには、上下流側ともに激しい腐食損傷が発生
- ・ 狭隘部内面には、全体的に激しい不均一腐食が発生
