# R7年度 橋梁技術講演会(中部地区)

## 鋼橋に関する先進的研究の紹介

－ 橋梁モニタリング, FRP補修/補強, 限界状態設計法 －

特任教授 宮下 剛

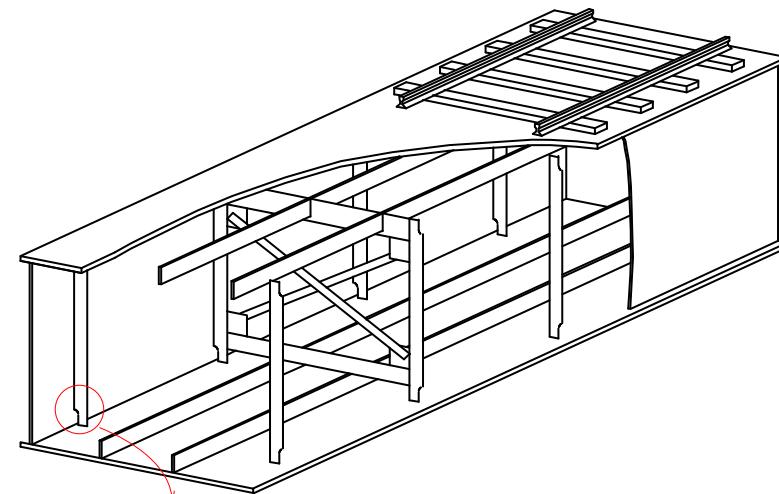
## ■ 変状の概要

垂直補剛材下端部の主桁ウェブ溶接部においてき裂が発生

## ■ 変状の対策

補強材を高力ボルトで取付ける  
同一の構造を有する部位全て

## ■ 変状の原因

列車走行に伴う高次の局部振動  
発生メカニズムは明らかではない

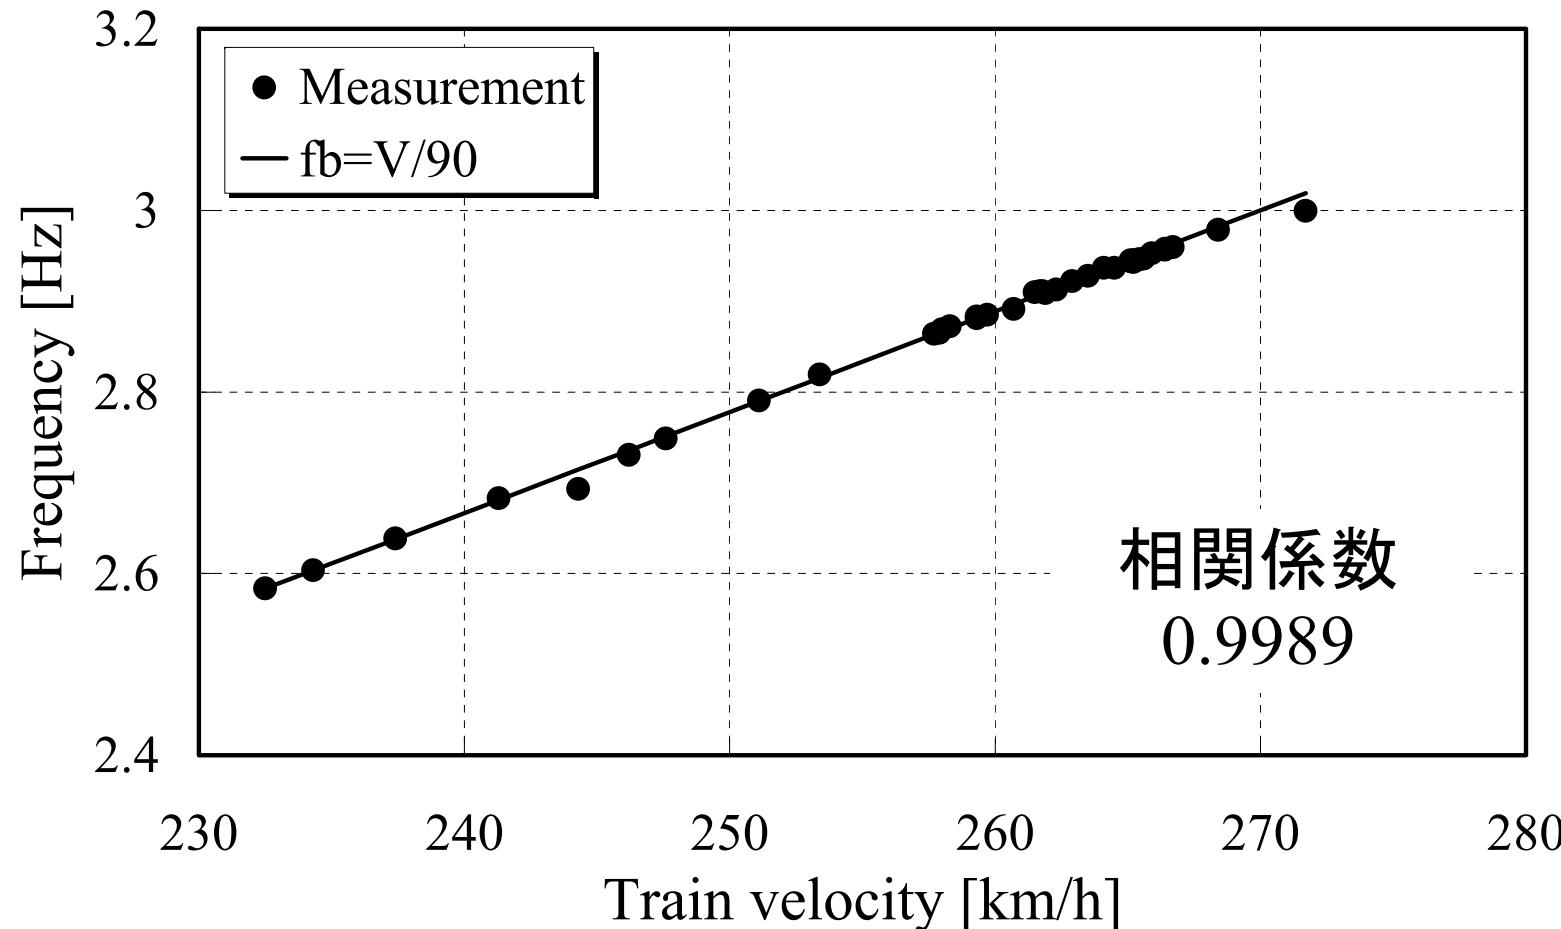
## ■ 列車速度と $f_b$ の関係

全39列車について、フーリエ振幅スペクトルの2.0~3.0Hzにおけるピークを抽出

$$f_b = V/3.6A$$

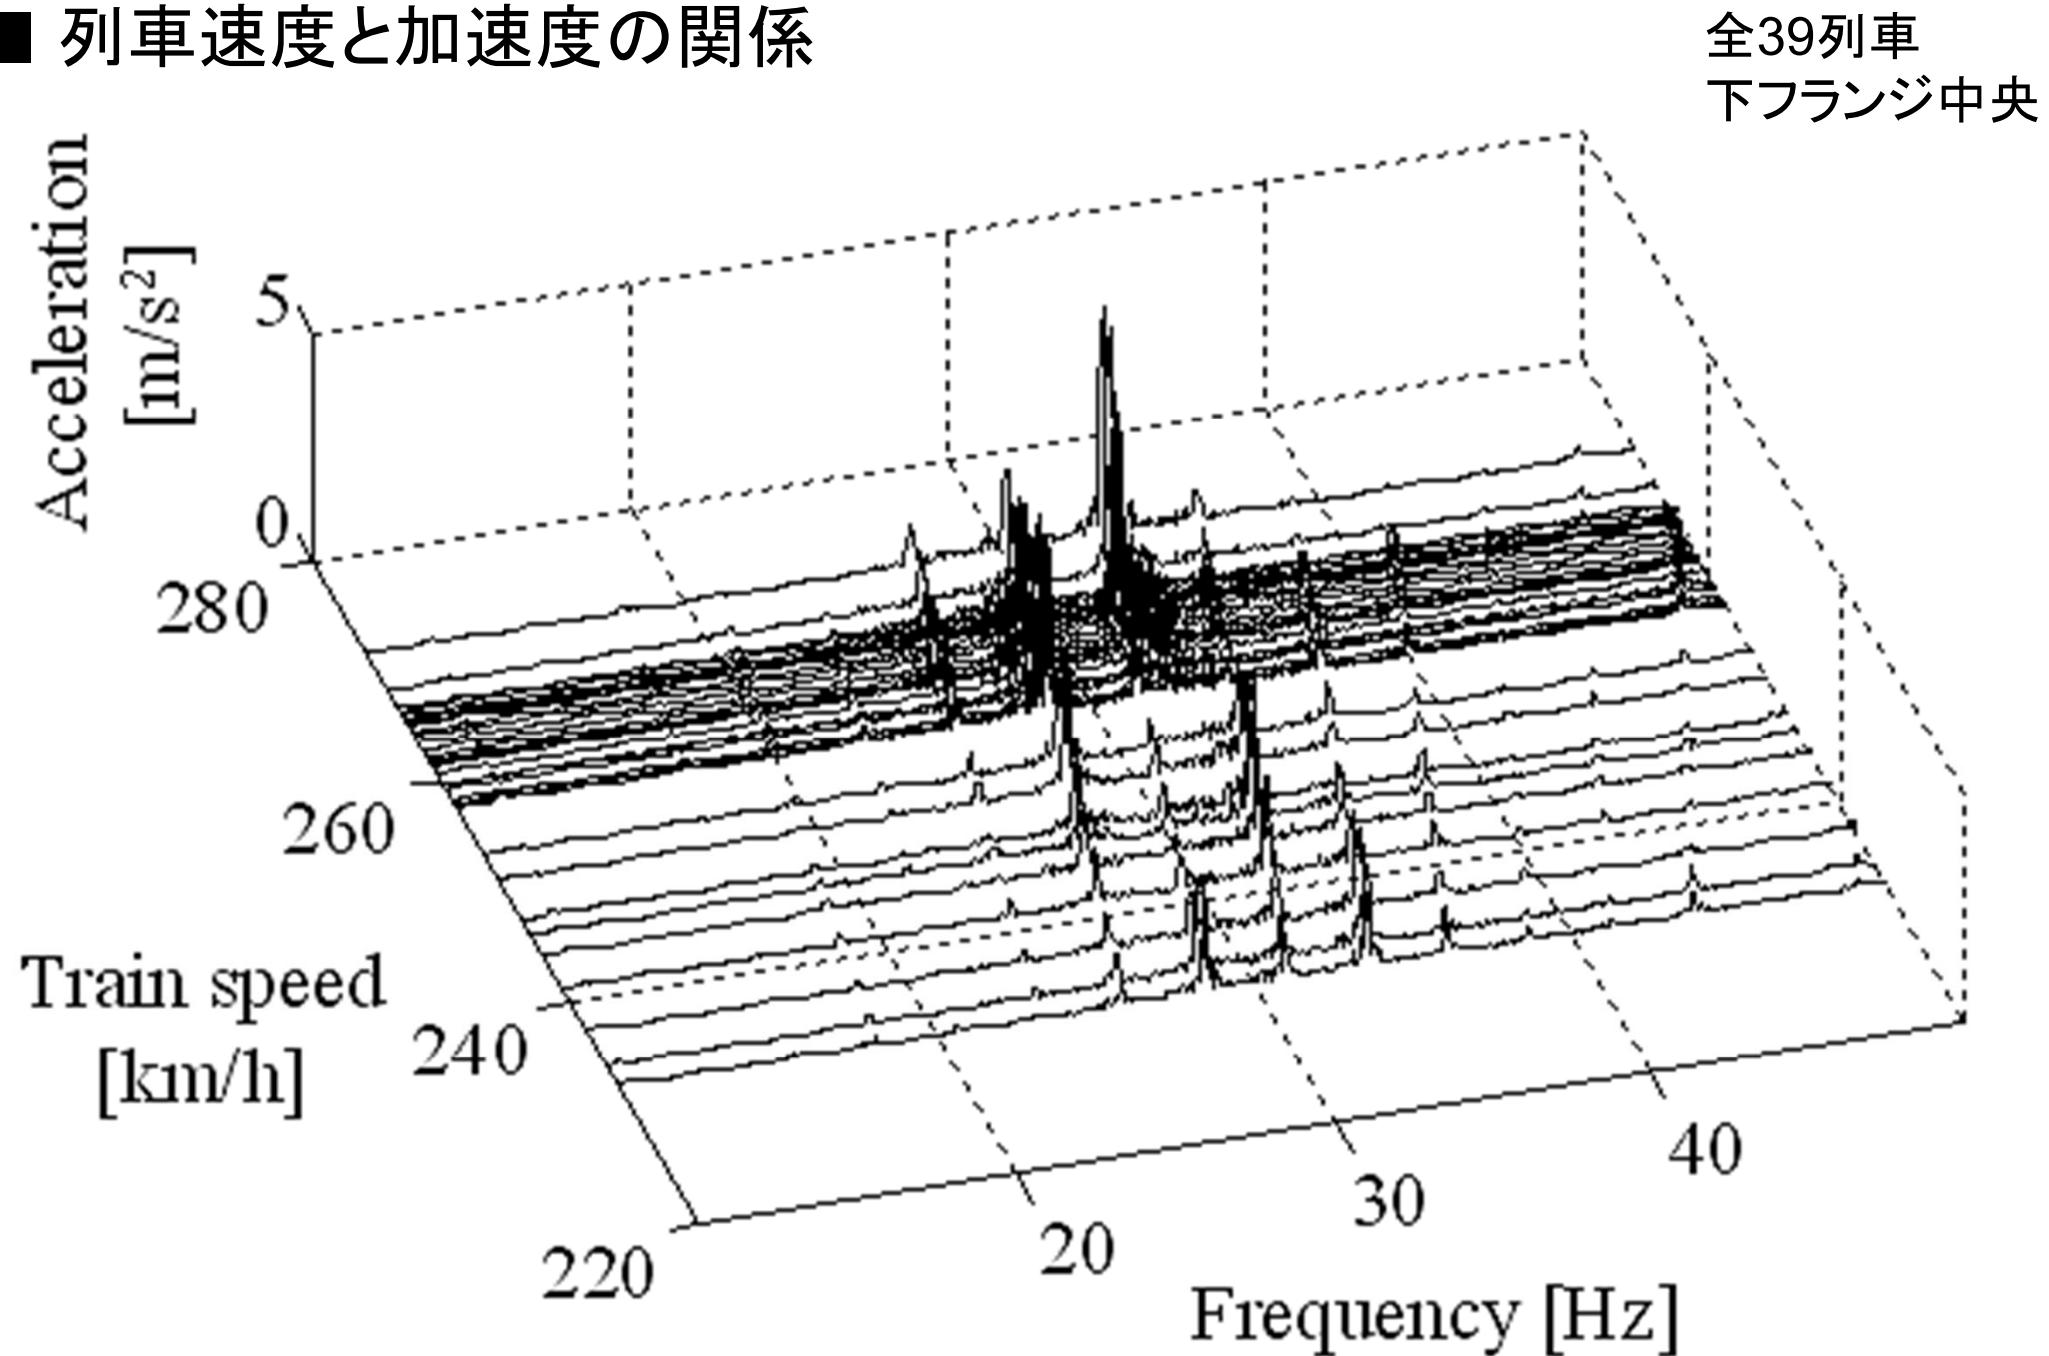
## ■ 列車速度と加速度の関係

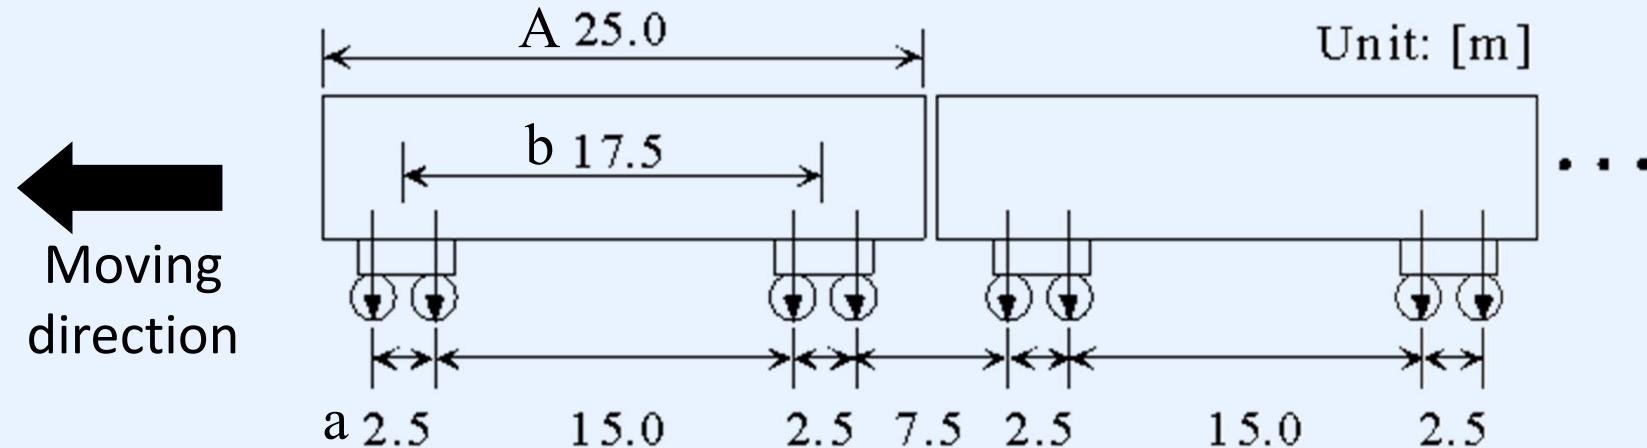
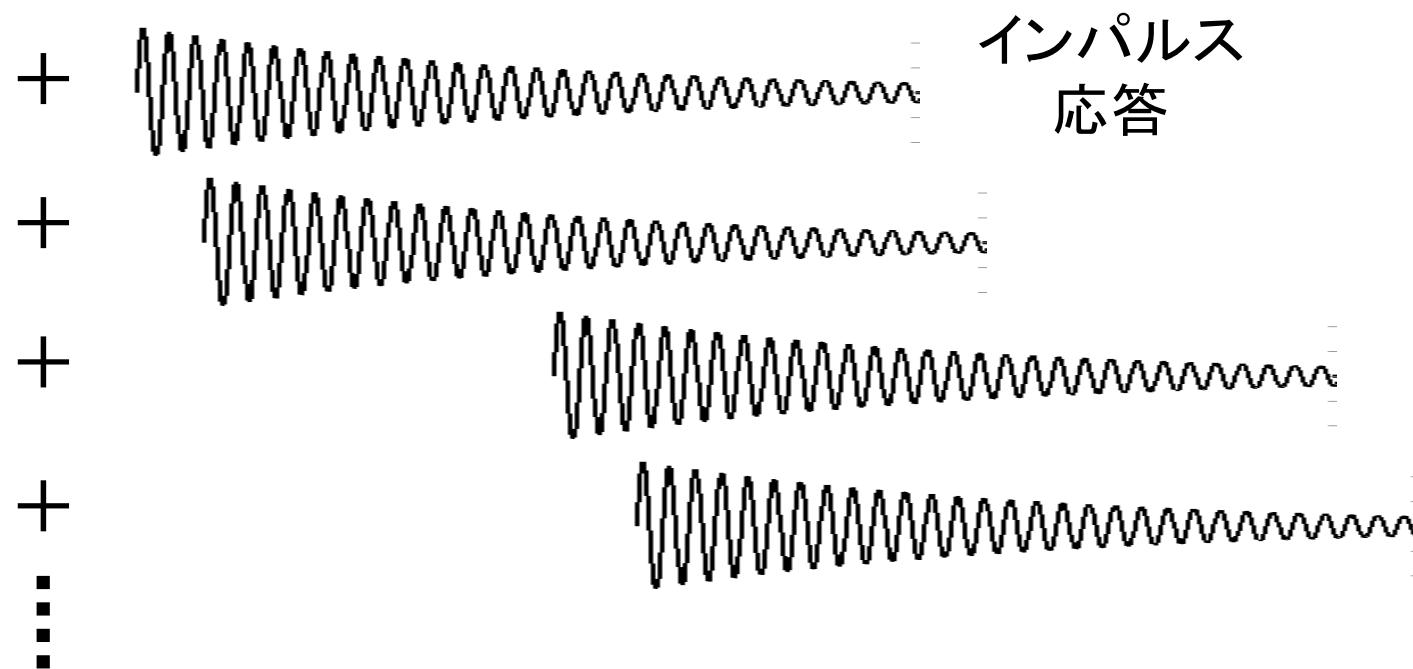
車軸列による局部振動モードのインパルス応答の重ね合わせ

$$g(t) = \sum_{l=1}^M \frac{1}{m_l b_l} \sum_{k=1}^N \left[ e^{-a_l(t-\tau_{k1})} \sin \{b_l(t-\tau_{k1})\} + e^{-a_l(t-\tau_{k2})} \sin \{b_l(t-\tau_{k2})\} + e^{-a_l(t-\tau_{k3})} \sin \{b_l(t-\tau_{k3})\} + e^{-a_l(t-\tau_{k4})} \sin \{b_l(t-\tau_{k4})\} \right]$$

モデルに含まれるパラメータは計測結果から同定される

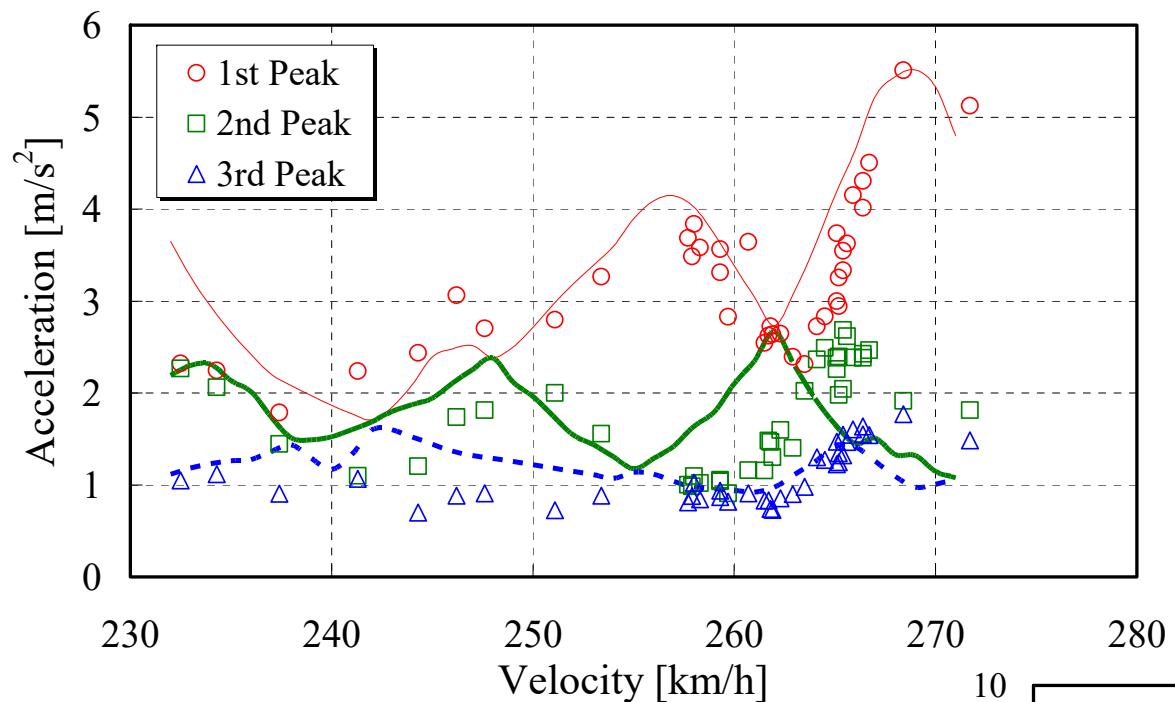
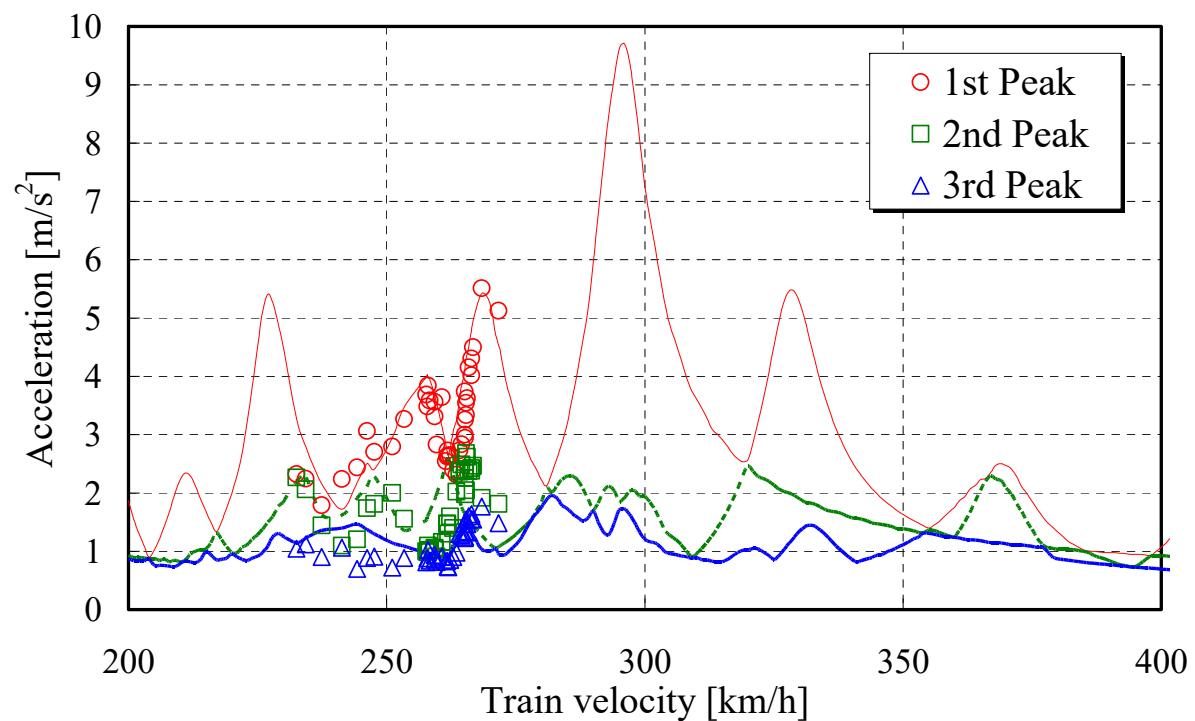
# 新幹線鋼箱桁橋 列車速度と加速度応答

Lines: 解析結果  
Dots: 計測結果

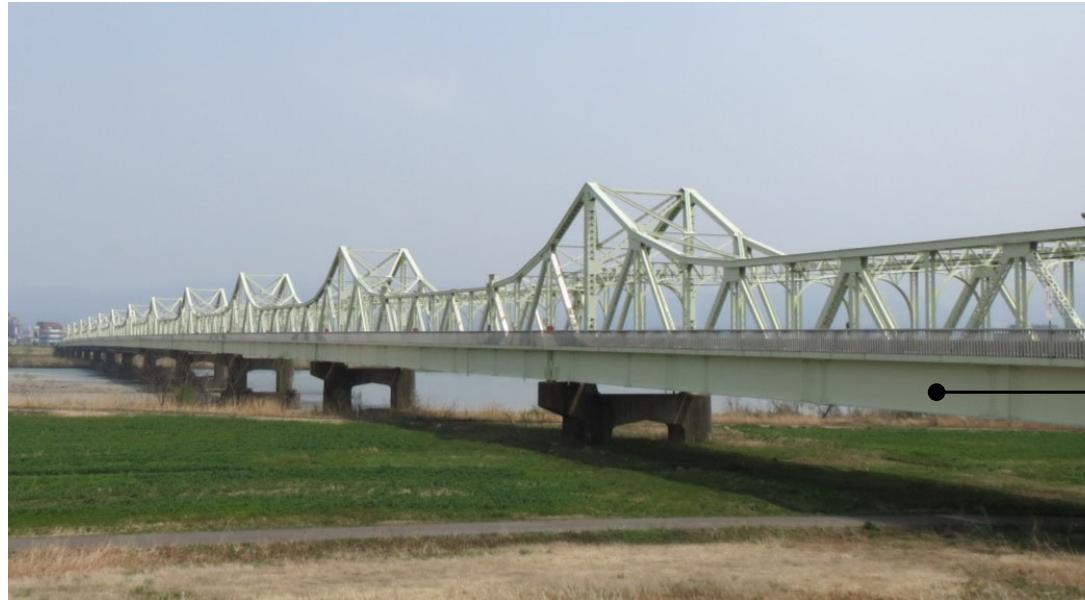
# 長生橋

供用開始年	1937年(昭和12年)
路線名	一般国道351号
橋長	850.8m
支間長	67.50+11@65.00+67.50m
有効幅員	7.00m
斜角	90°

上部工形式	下路式鋼ゲルバートラス
下部工形式	門型ラーメン橋脚 (ケーソン基礎)
建設時設計 活荷重	12t自動車荷重 (大正15年内務省細則)
現状の供用 荷重	20t(TL-20)

※側道橋: 1972年に下部工張り出しで建設  
上路式鋼単純鉄桁, 橋長: 851.0m, 幅員: 2.50m

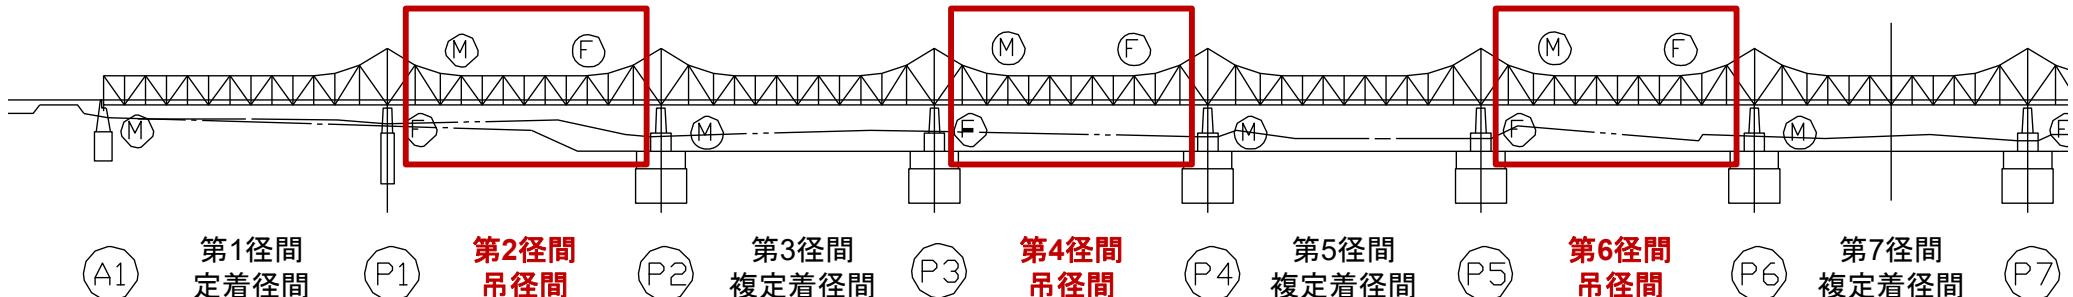
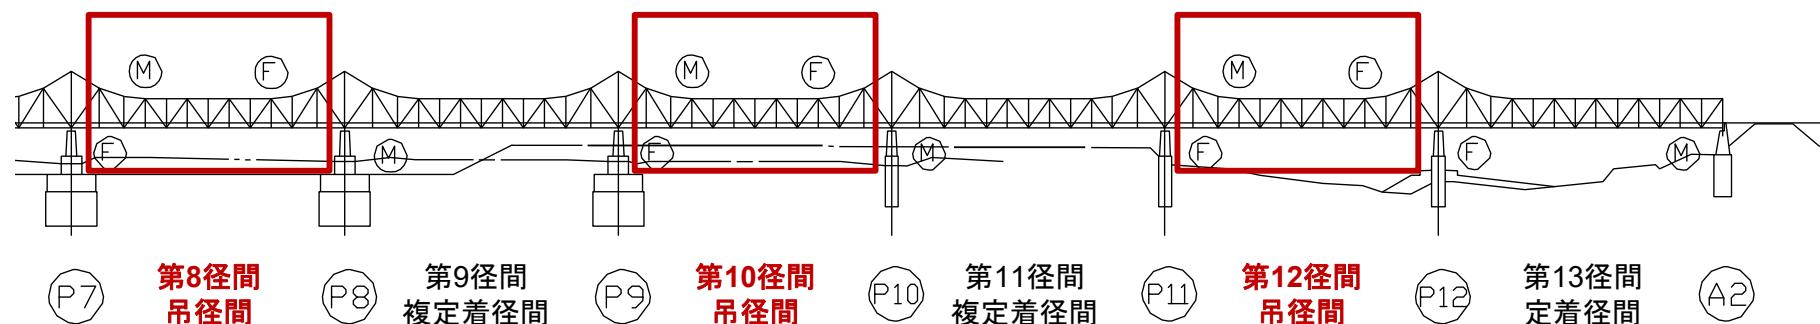
# 長生橋 構造的特徴

- ・設計当初の設計図面、設計計算書などはほとんど戦火で失われた。  
⇒1974年度の調査をもとに復元図面を作成

- ・偶数径間が吊径間  
⇒ゲルバーヒンジあり

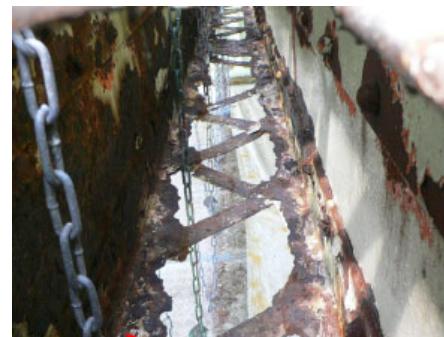
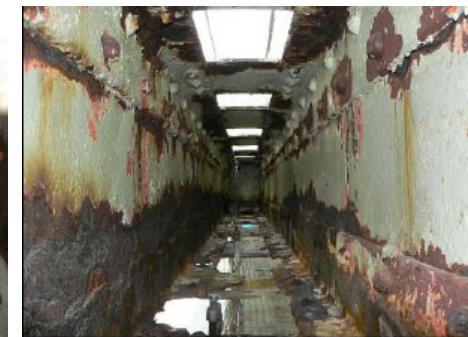
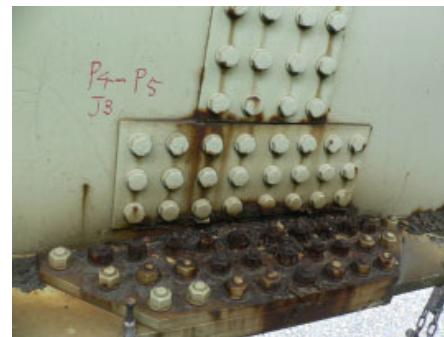
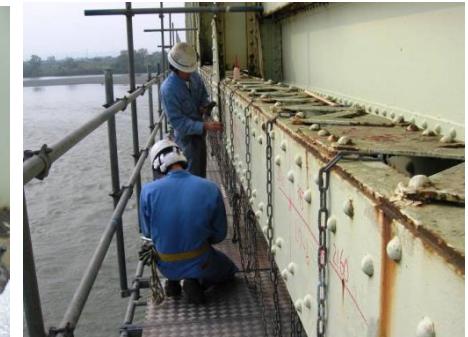
## ■ 2006年度：塗装塗替工事

- 主構下弦材の腐食が著しく、欠損面の補強が必要であることが判明
- 腐食状況調査とそれをふまえた補修設計

## ■ 2007年度～2011年度：下弦材の補修

- 鋼板の当て板、部材取替など

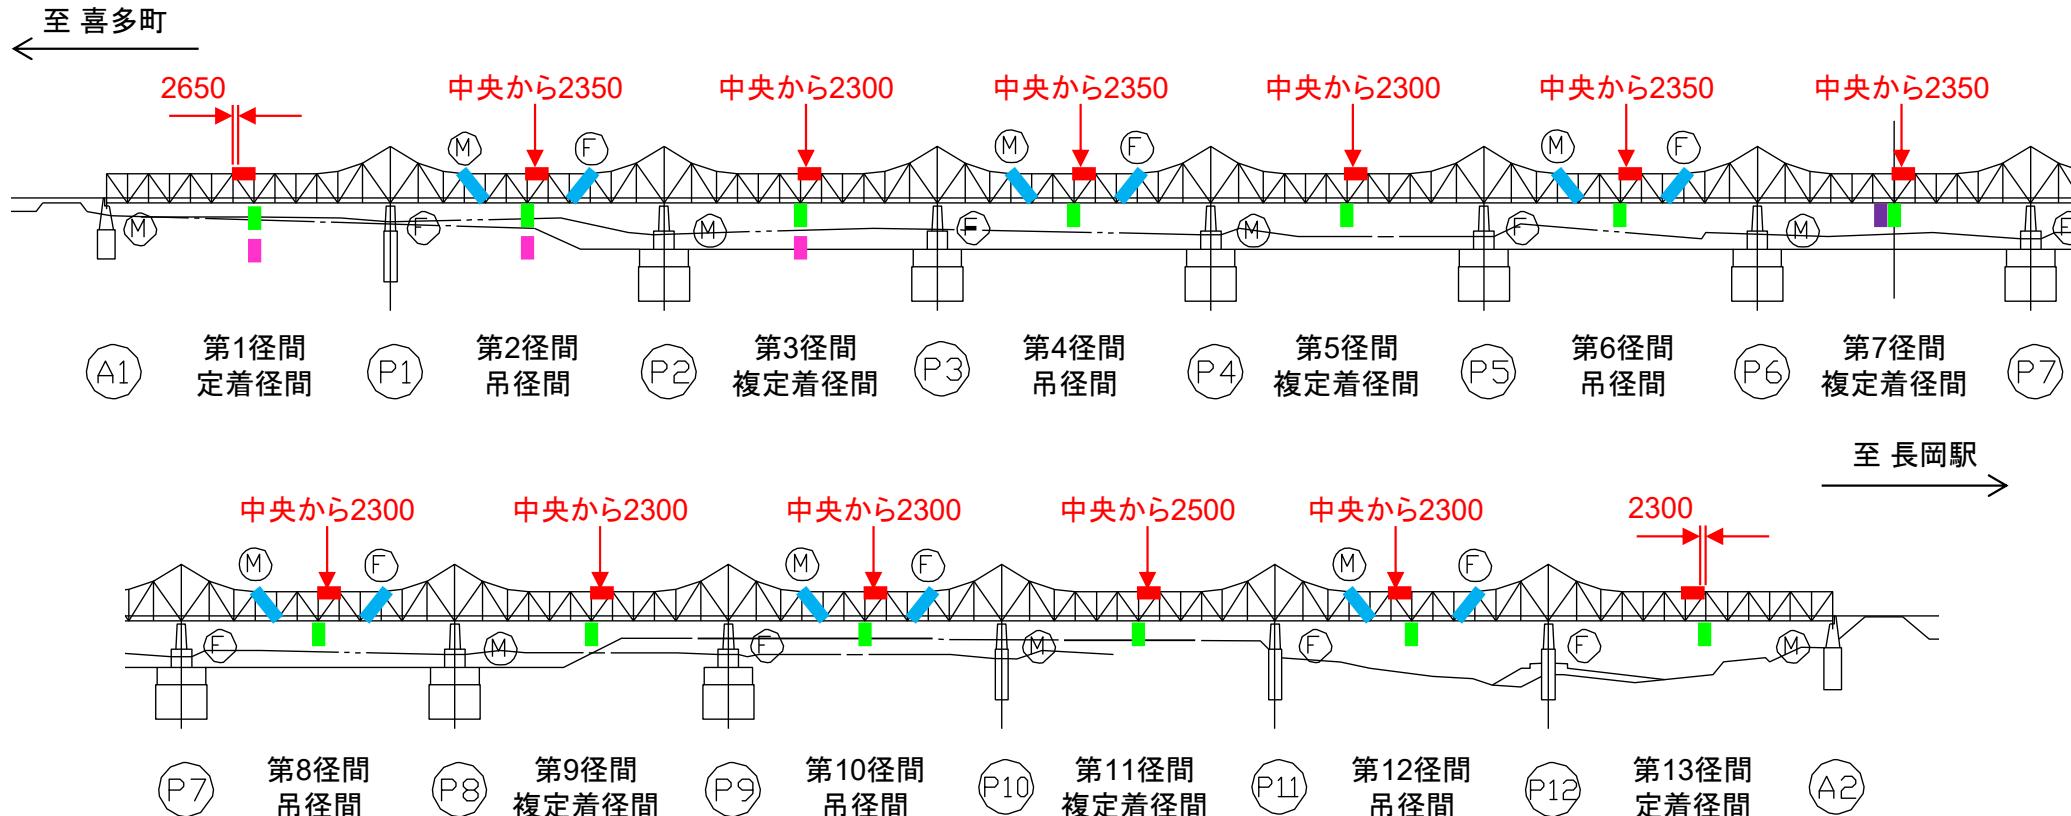
# 計測システム

上弦材のひずみ:	4点/断面 × 1点/径間 × 13径間
斜材のひずみ:	4点/断面 × 2点/径間 × 6径間
径間中央のたわみ, 加速度(車道):	1点/径間 × 13径間
加速度(歩道):	1点/径間 × 3径間
温度:	1点
	合計130点

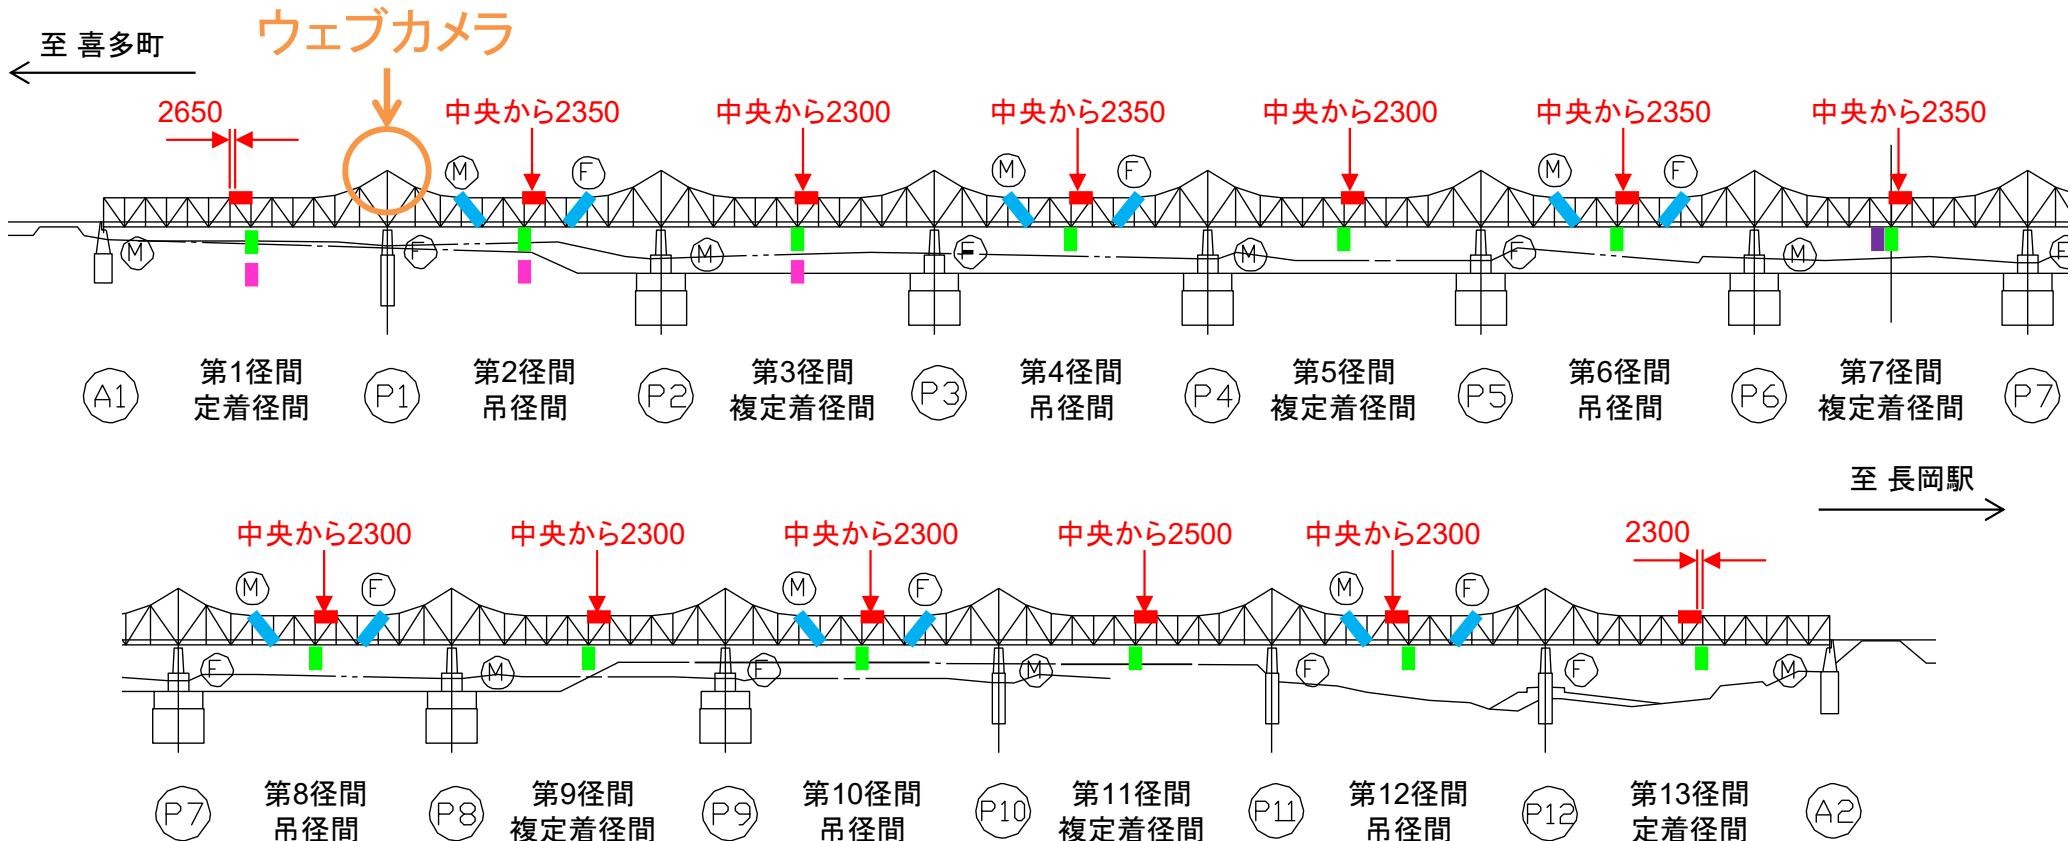
# 計測システム

- サンプリング周波数: 200Hz

- データ容量(モニタリング)

6月6日から3日間 : 14.8GB

6月13日から4.5日間 : 18.8GB

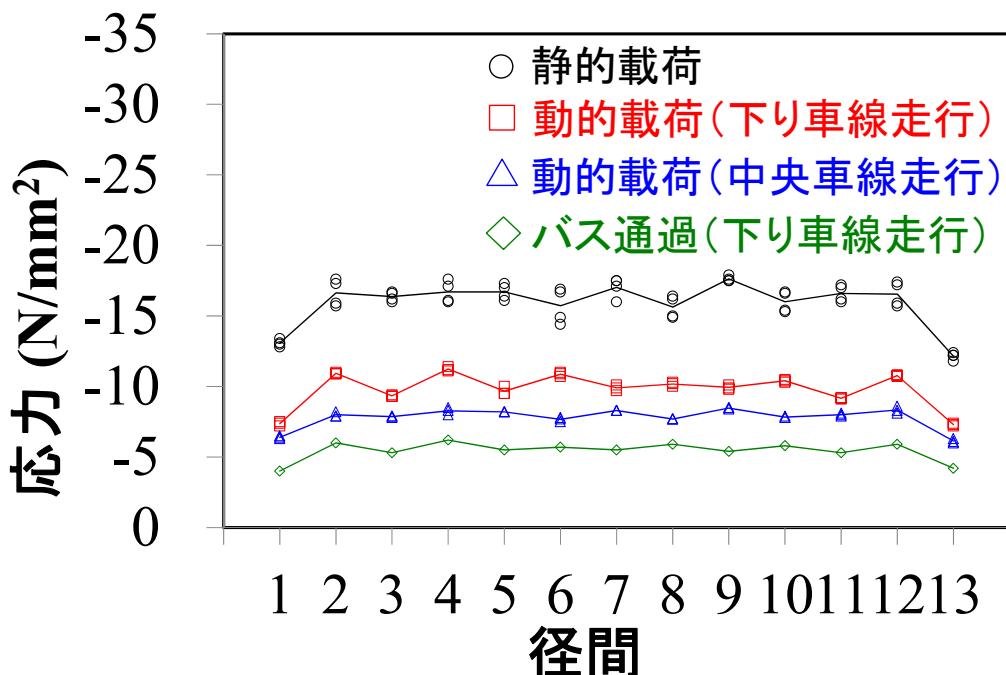
## ■ 軸方向応力度

### ・上弦材

実線: 平均値  
M: 可動支承  
F: 固定支承

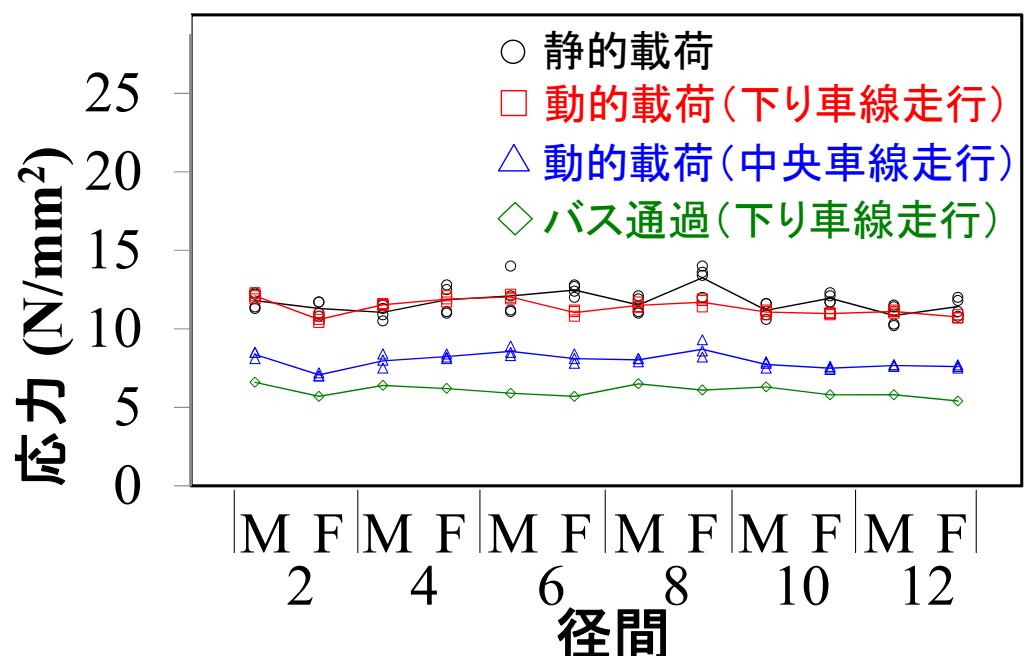
### ・斜材

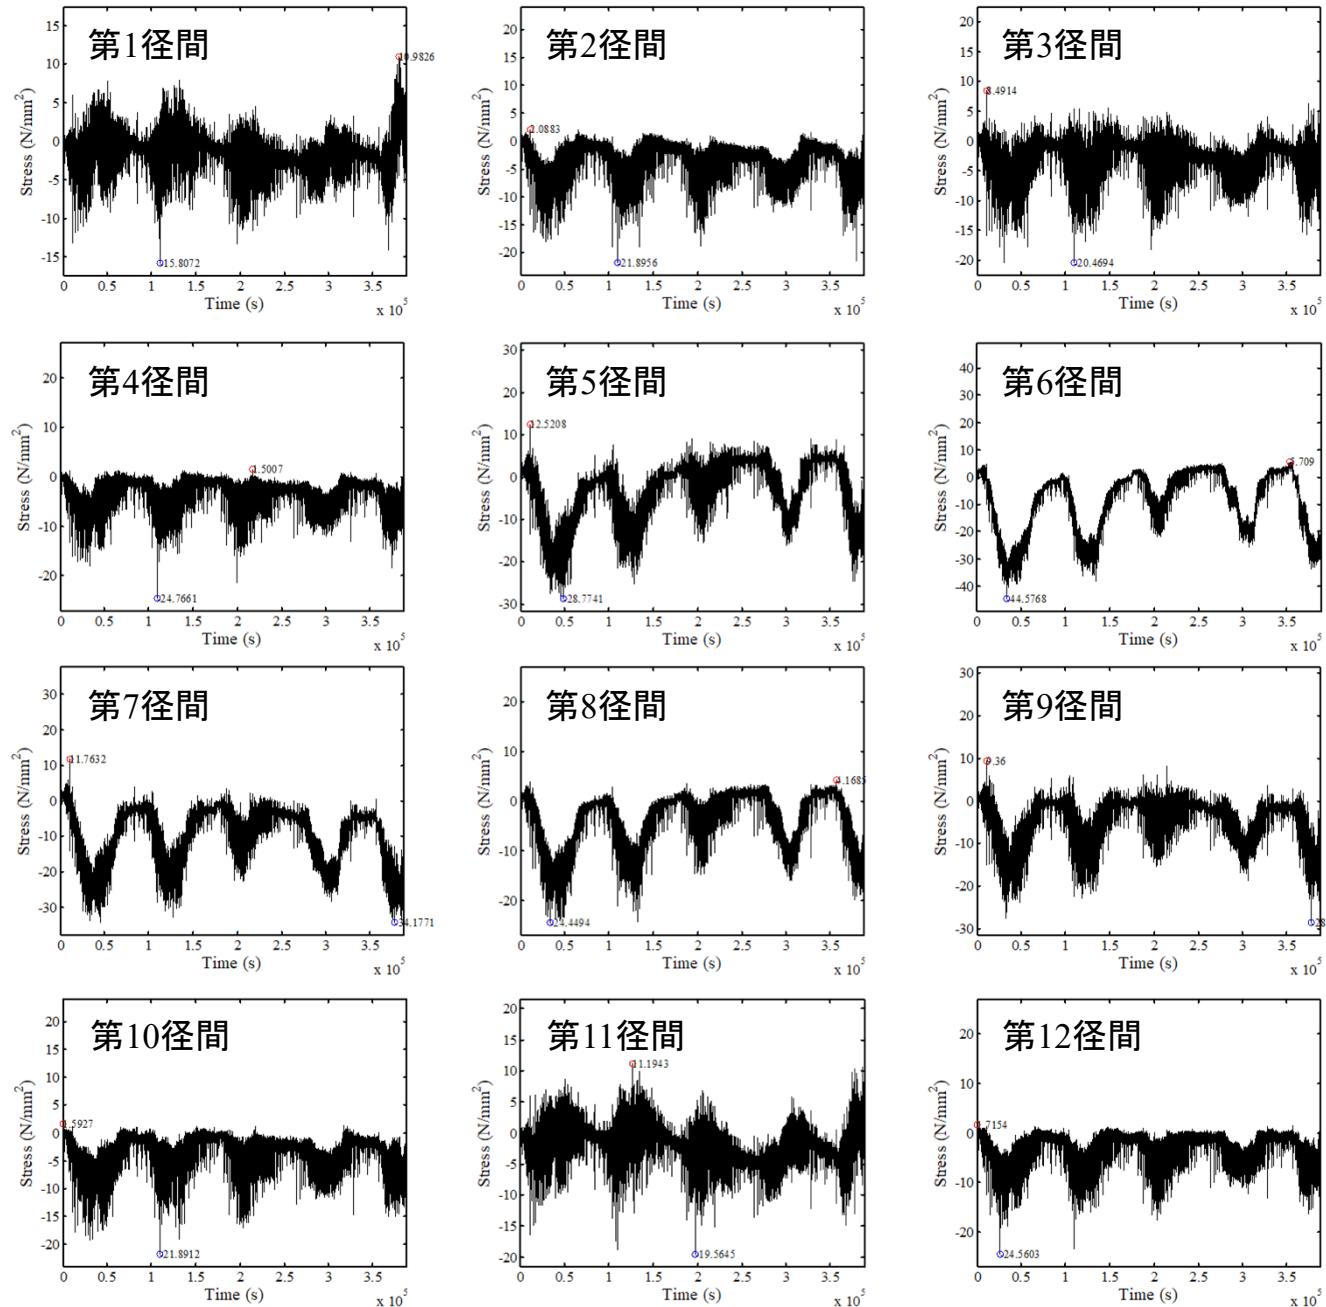
## ■ 軸方向応力度(上弦材)

径間	最小応力 (MPa)	最大応力 (MPa)
1	-15.8	11.0
2	-21.9	2.1
3	-20.5	8.5
4	-24.8	1.5
5	-28.8	12.5
6	<b>-44.6</b>	5.7
7	-34.1	11.8
8	-24.4	4.2
9	-28.5	9.4
10	-21.9	1.6
11	-19.6	11.2
12	-24.6	1.7
13	-20.4	6.8

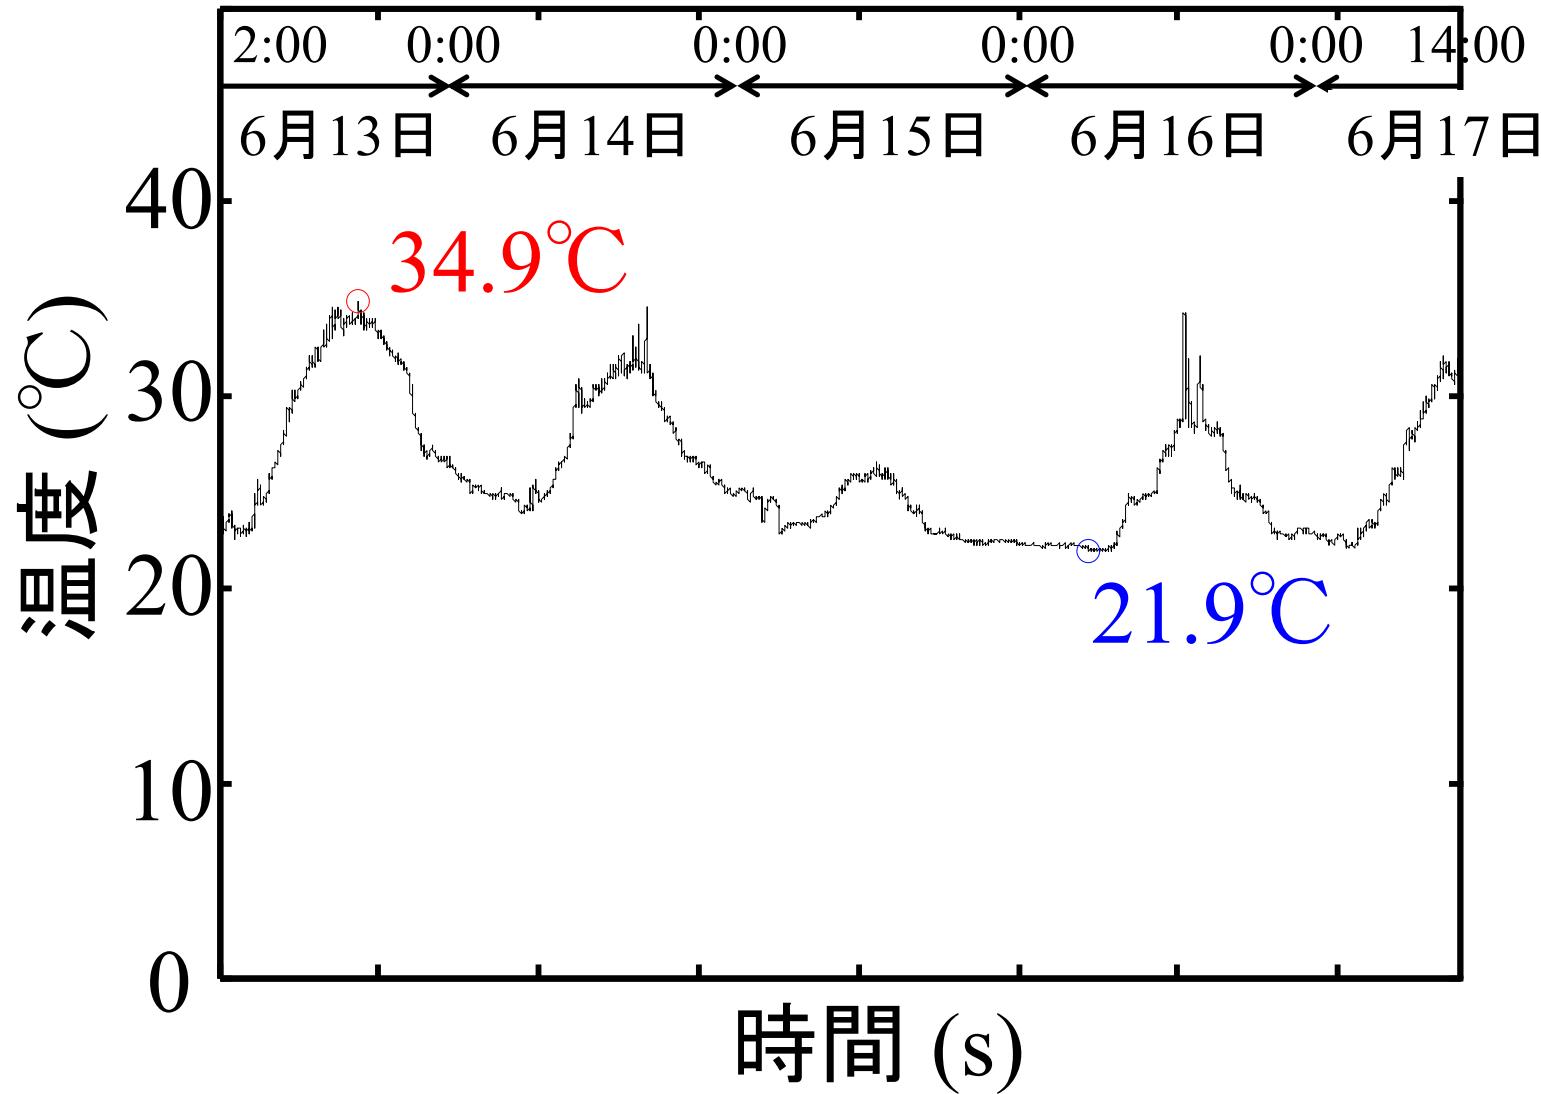
# 計測結果 温度変化

2013年6月13日2時～17日14時

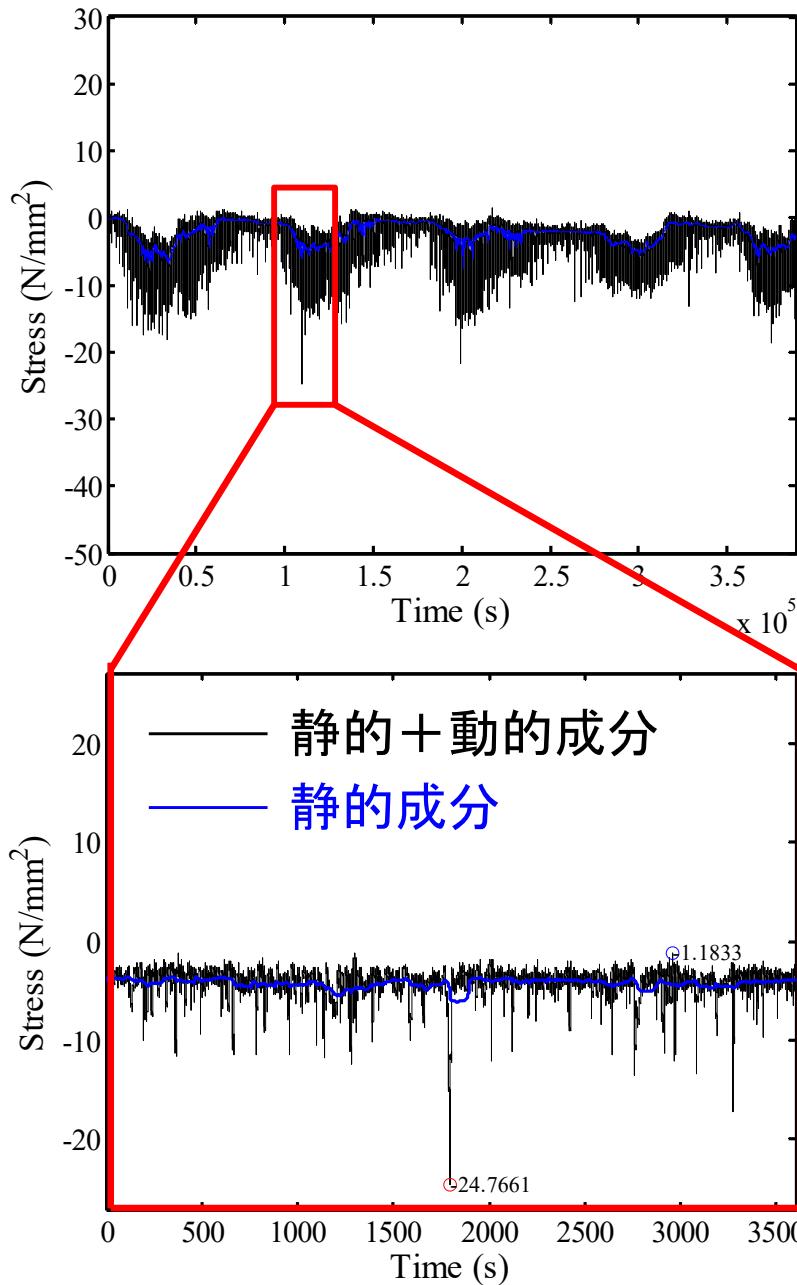
## ■ 軸方向応力度(上弦材, 第4径間)

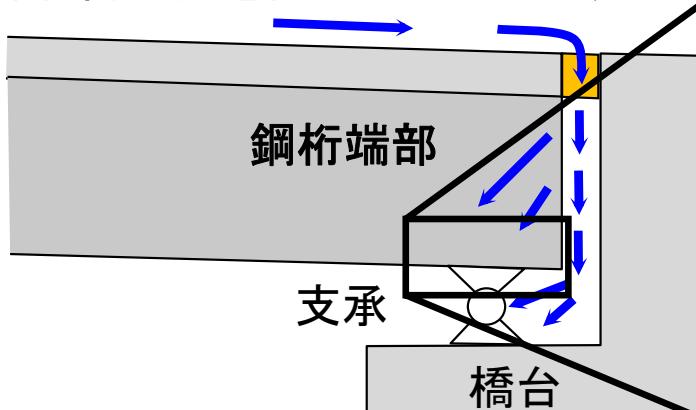
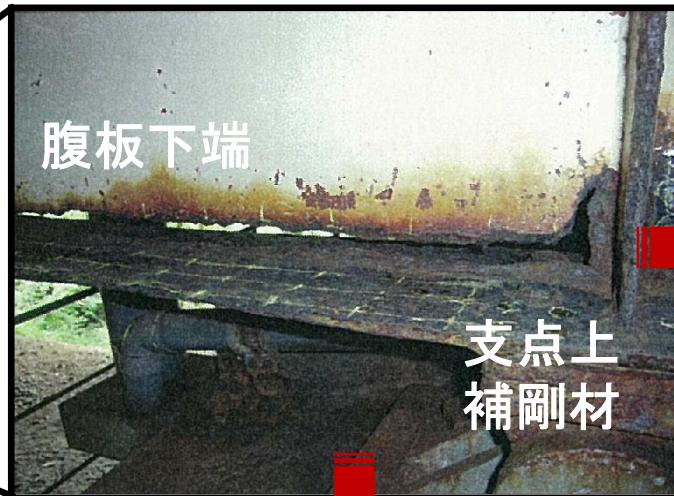
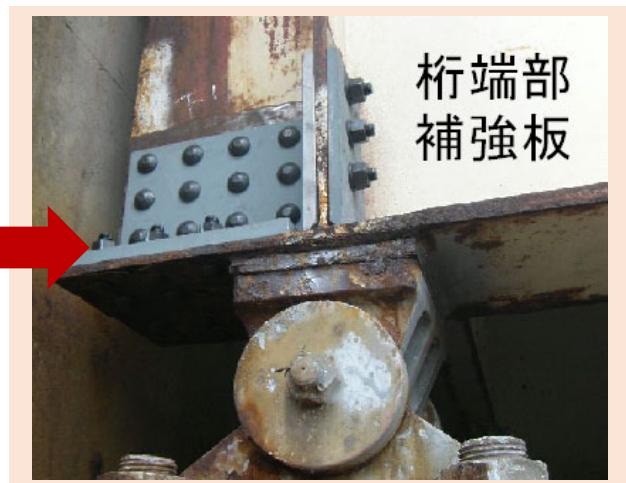
## ■ 鋼橋の最も多い腐食形態

凍結防止剤を含む漏水 伸縮装置

桁端部  
部材取替え

鋼部材による補修

CFRPによる簡易な補修法を検討

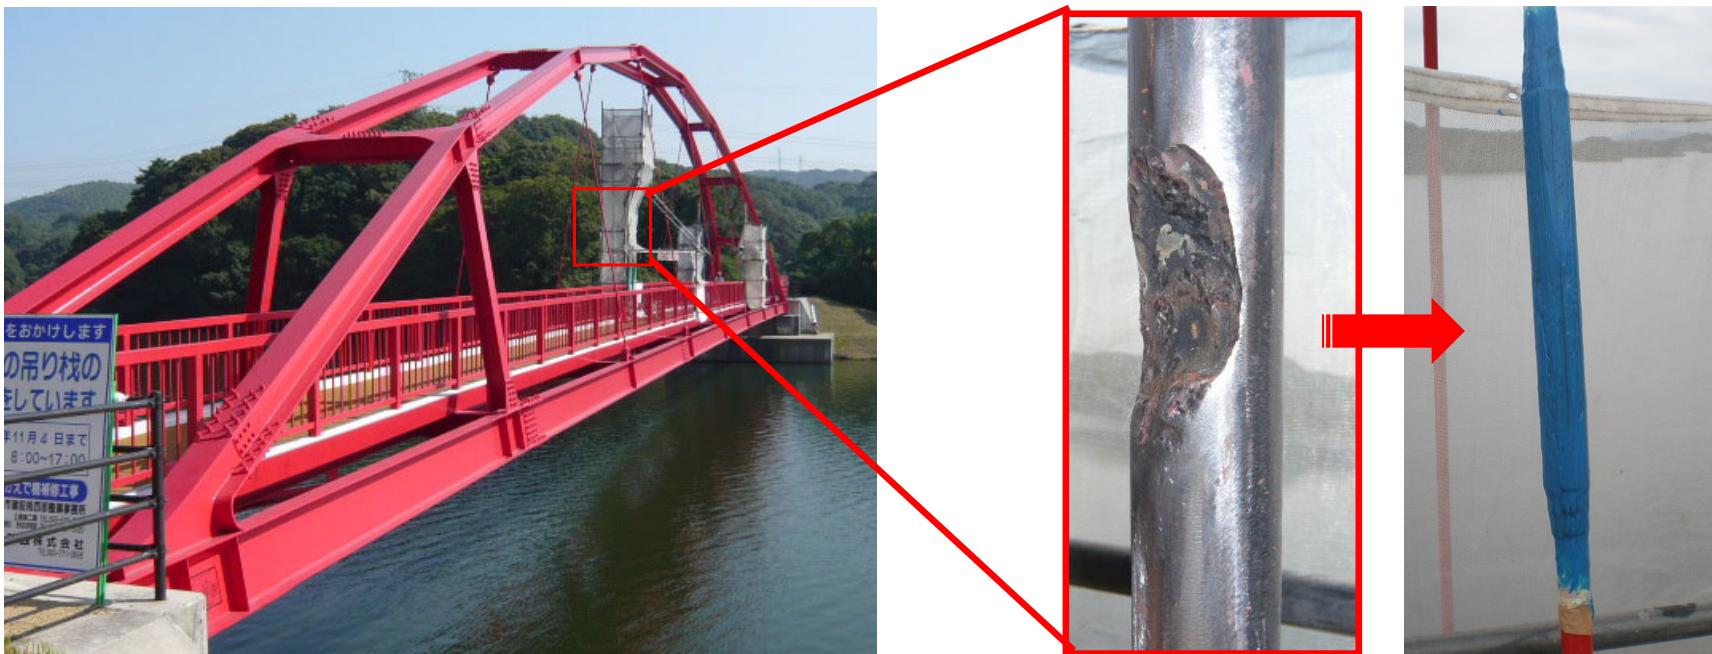
## ■ CFRP接着工法(ケーブル部材への適用)

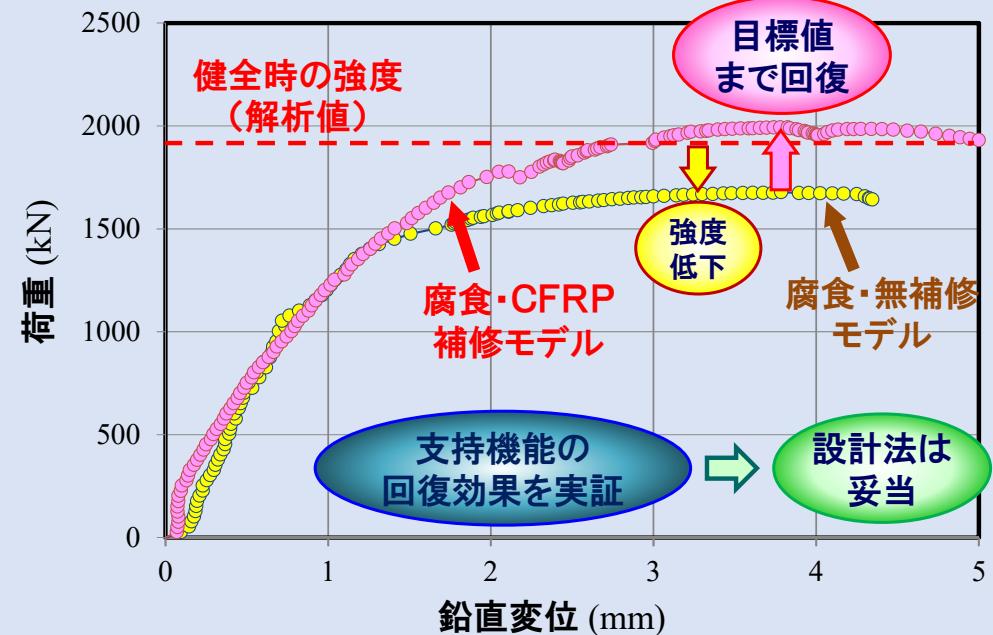
## ■ 圧縮試験：支点上補剛材

CFRP補修
