# R7年度 橋梁技術講演会(中部地区)

## 鋼橋に関する先進的研究の紹介

－ 橋梁モニタリング, FRP補修/補強, 限界状態設計法 －

特任教授 宮下 剛

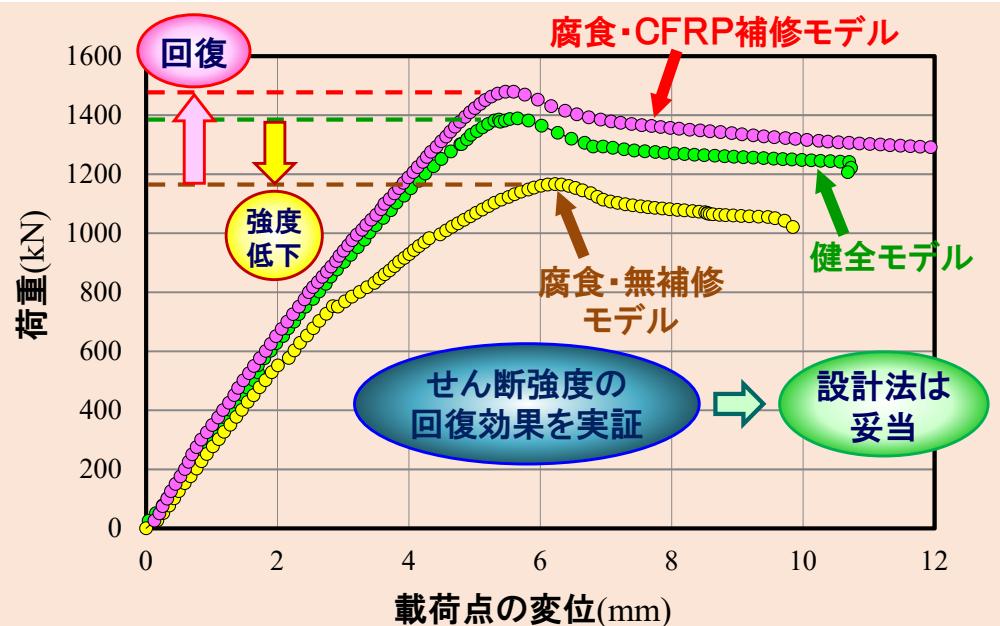
## ■ せん断試験：桁端腹板

CFRP補修

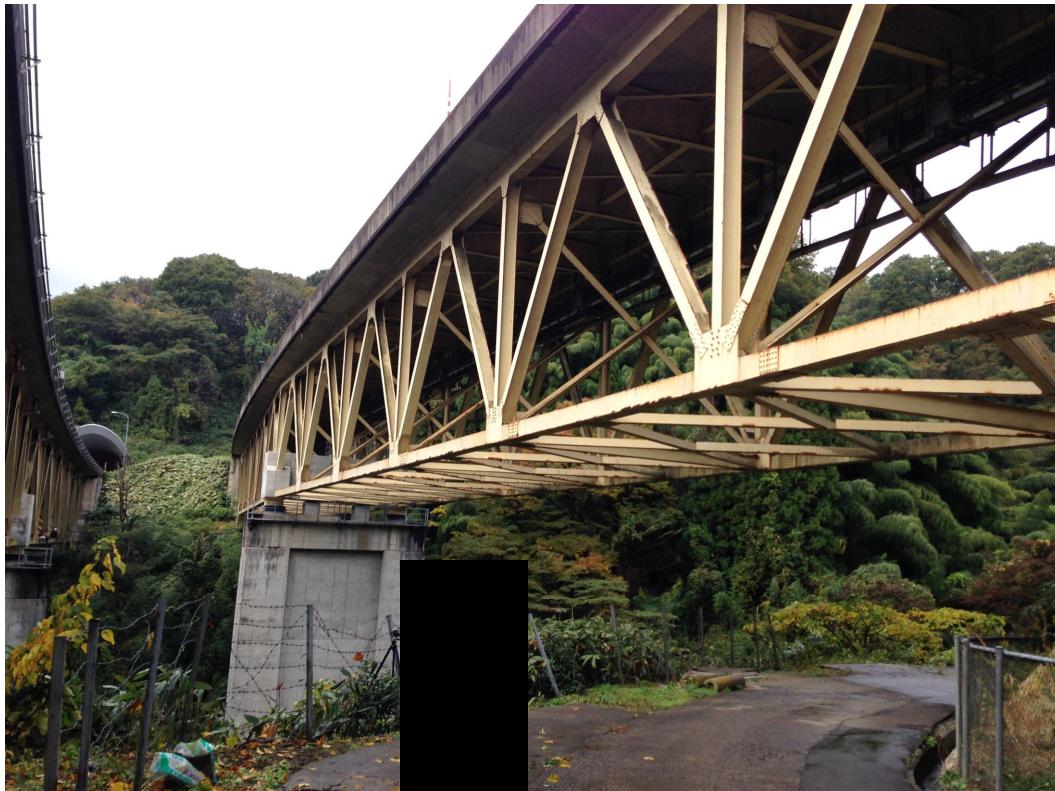
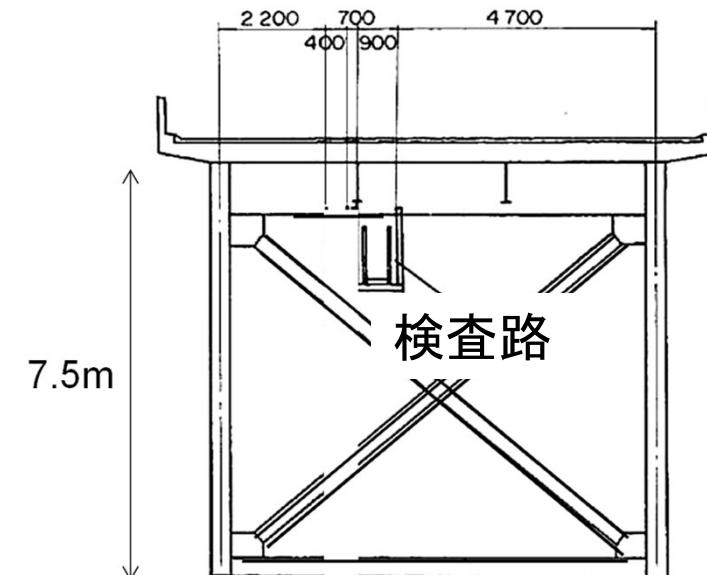
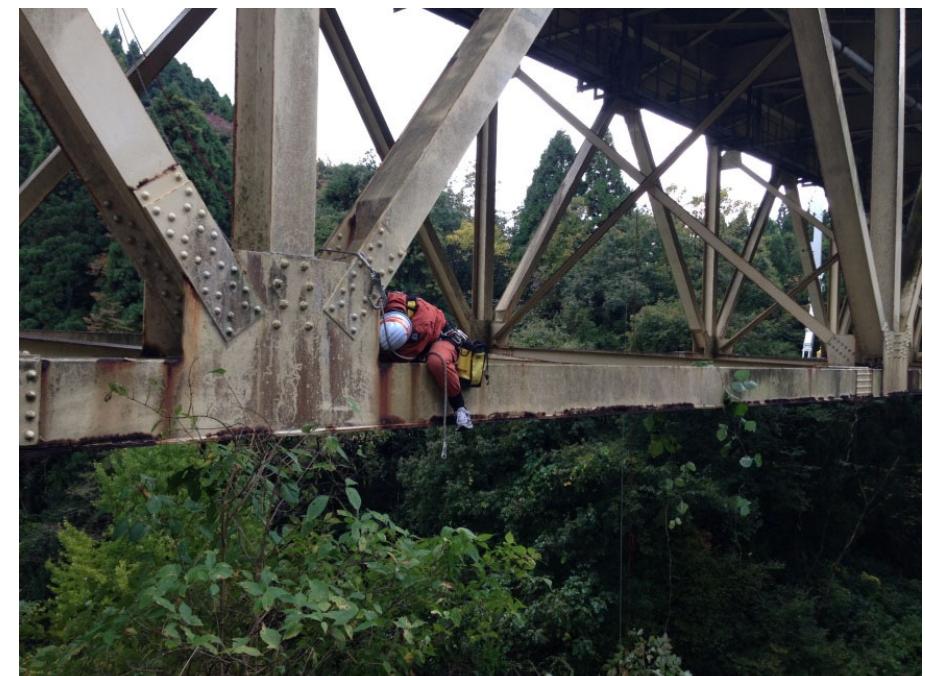
# 鋼トラス橋の腐食損傷

供用開始: 1974年10月

ロープアクセスによる点検

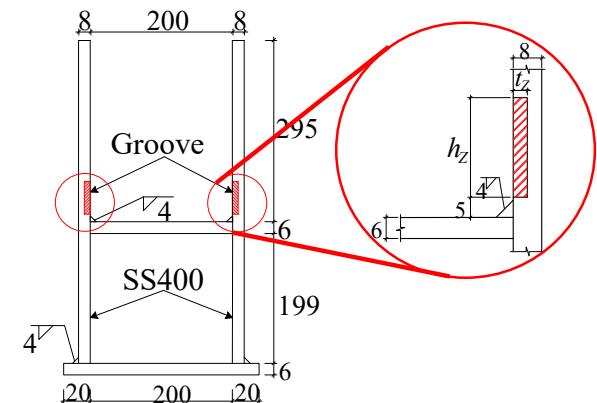
No.	試験体	腐食損傷	損傷量		CFRP補修		
			$h_z$ (mm)	$t_z$ (mm)	補修面	積層数	繊維方向
1	N	小 欠損量 50%	25	4	—	—	—
2	S				—	—	—
3	S1_45				片面	9外	$\pm 45^\circ$
4	S2_45				両面	4内+5外	$\pm 45^\circ$
5	S1_56				片面	9外	$\pm 56^\circ$
6	S2_56				両面	4内+5外	$\pm 56^\circ$
7	S2_90				両面	4内+5外	$90^\circ + 0^\circ$

CFRPシートの繊維  
方向もパラメータ

※ $\pm 56^\circ$  : 斜材の取付け方向,  $90^\circ + 0^\circ$  :せん断応力の低減 & 施工性向上

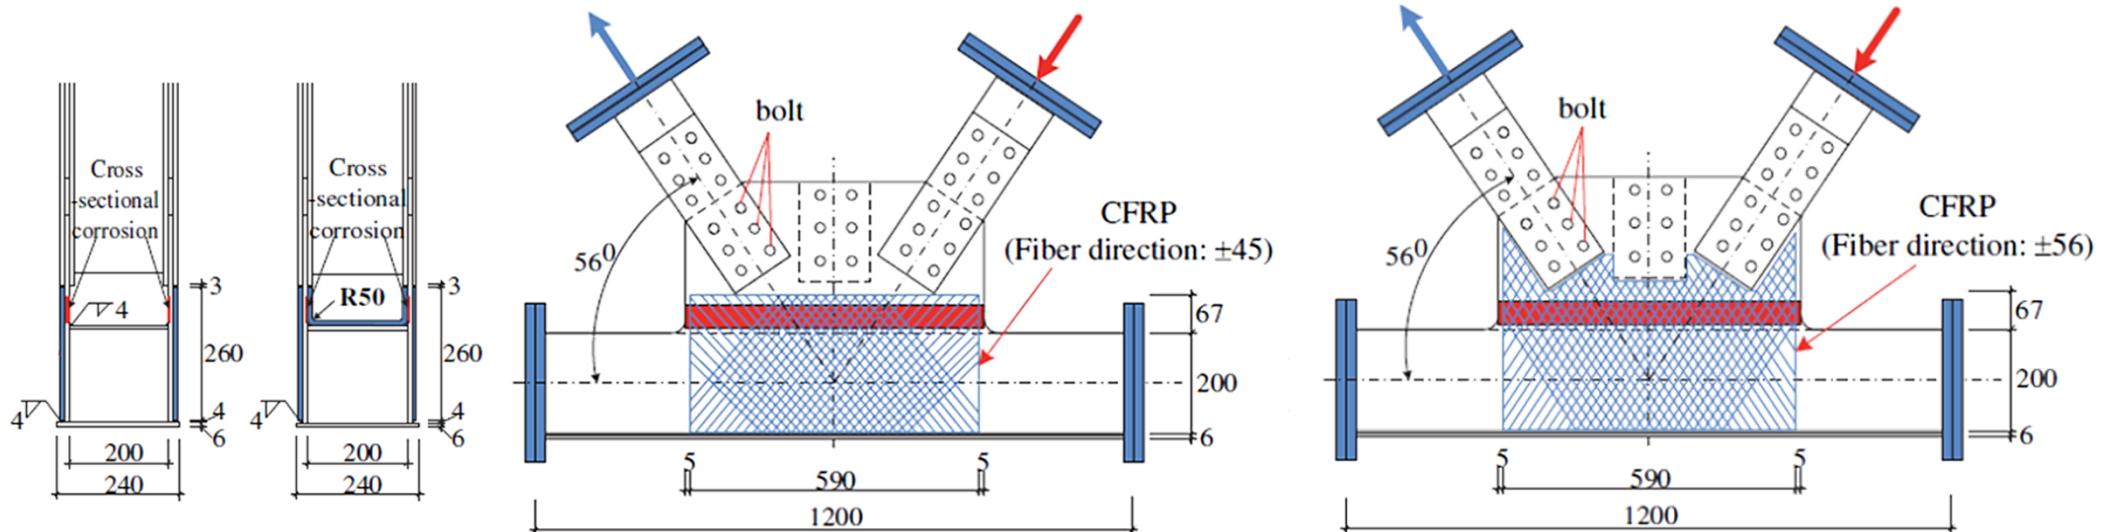
S1  
片面

S2  
両面

CFRP 繊維方向 :  $\pm 45^\circ$

CFRP 繊維方向 :  $\pm 56^\circ$

- CFRP種類：高弾性型
  - 引張弾性率：640GPa
  - 引張強度：2430MPa
  - 設計厚：0.143mm

※鋼材とCFRPシートの間には、はく離防止のため、高伸度弾性パテ材を塗布

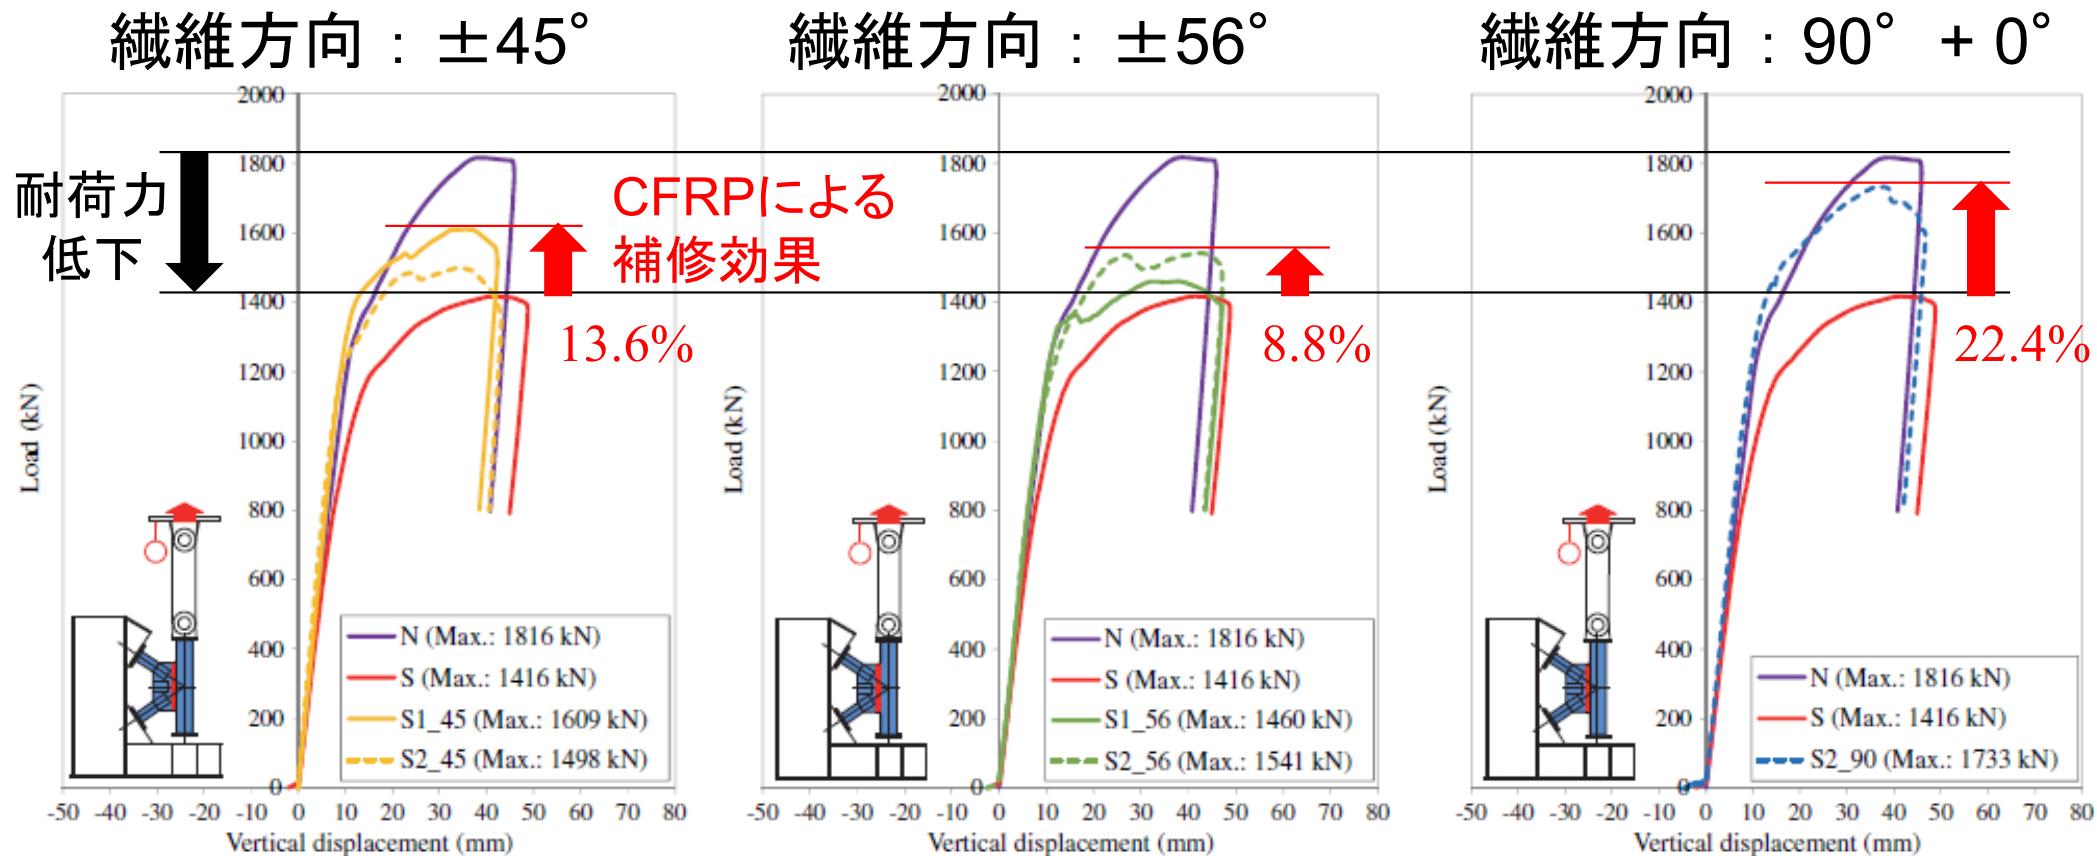
# 荷重一鉛直変位関係

- CFRP 繊維方向が  $\pm 45^\circ$  と  $\pm 56^\circ$  では、両者の補修効果の差は小さい。
- CFRP 繊維方向が  $90^\circ + 0^\circ$  で、最大荷重が最大となる。  
← 損傷部のせん断応力を低減する効果が大きいため。
- CFRP 施工面による差は、バラツキが見られる。

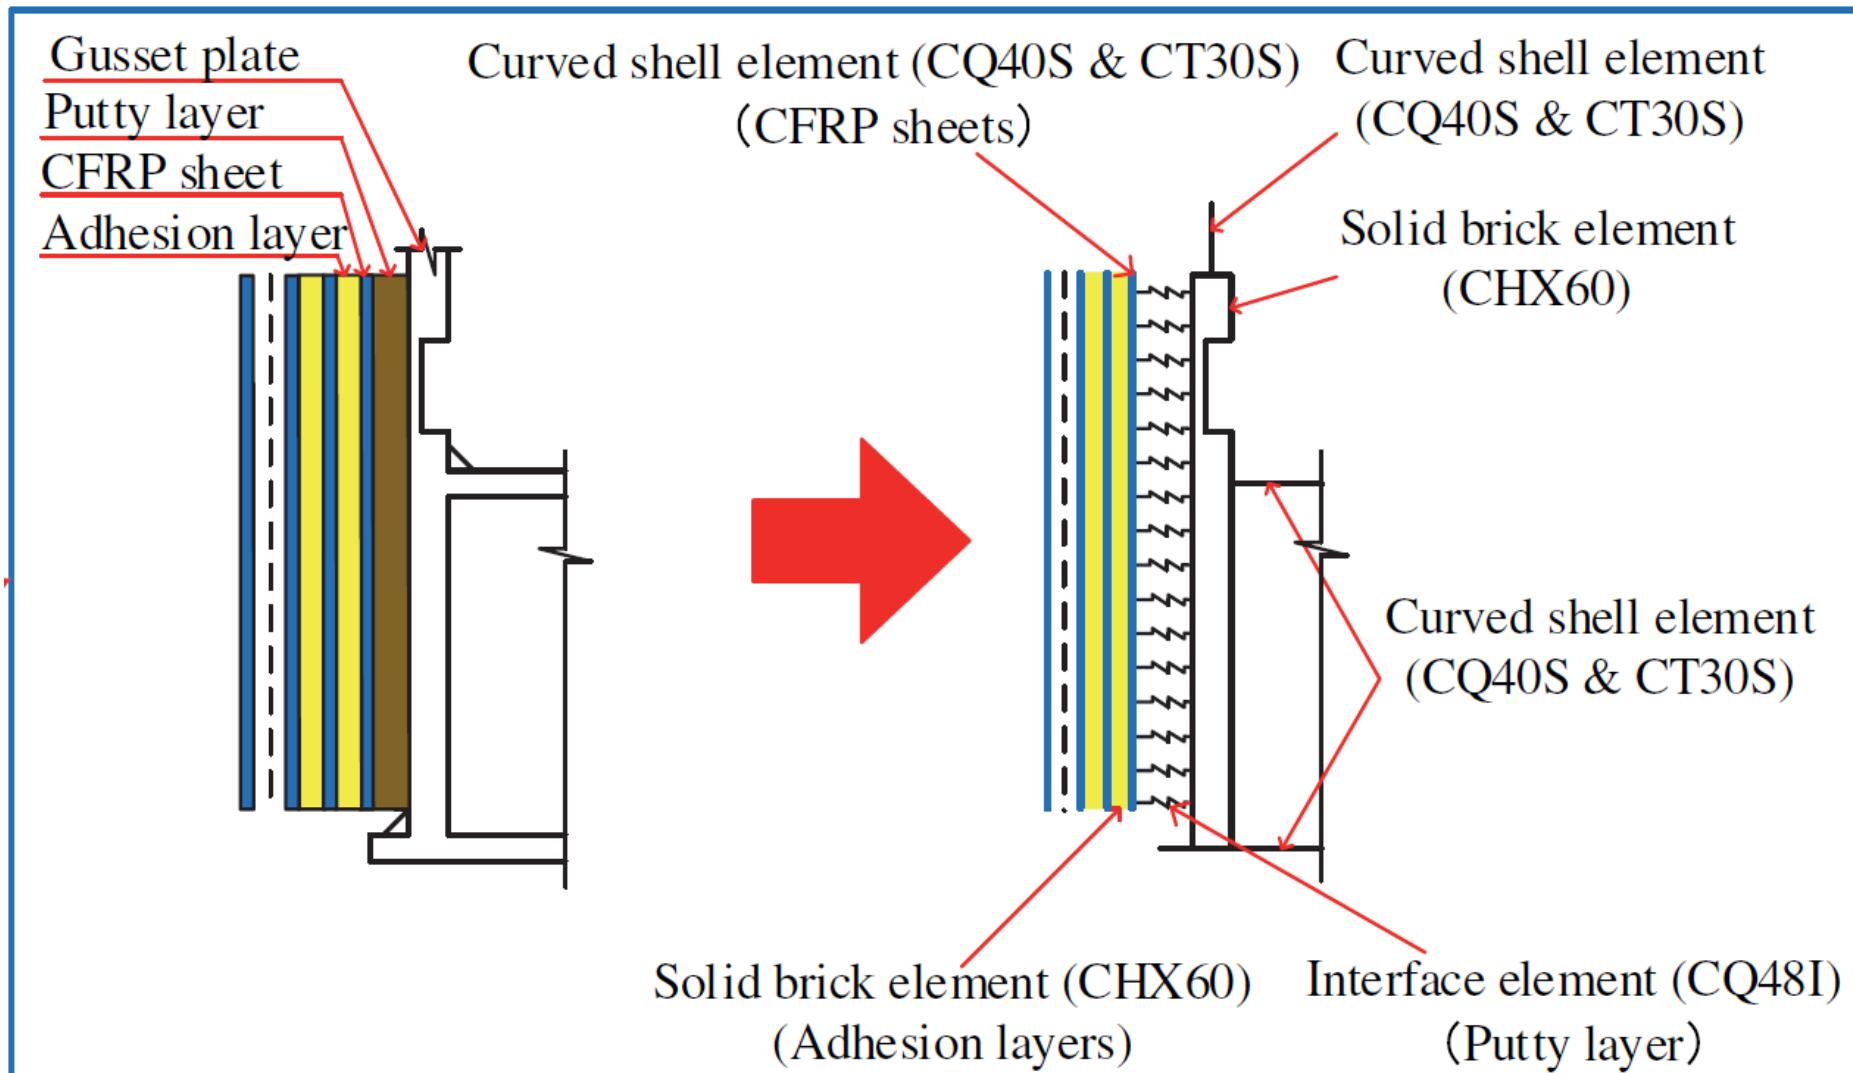
# パテ材のモデル化

- ・ パテ材をインターフェース要素でモデル化(法線＆せん断方向)
- ・ CFRPはシェル要素でモデル化
- ・ 接着層はソリッド要素でモデル化

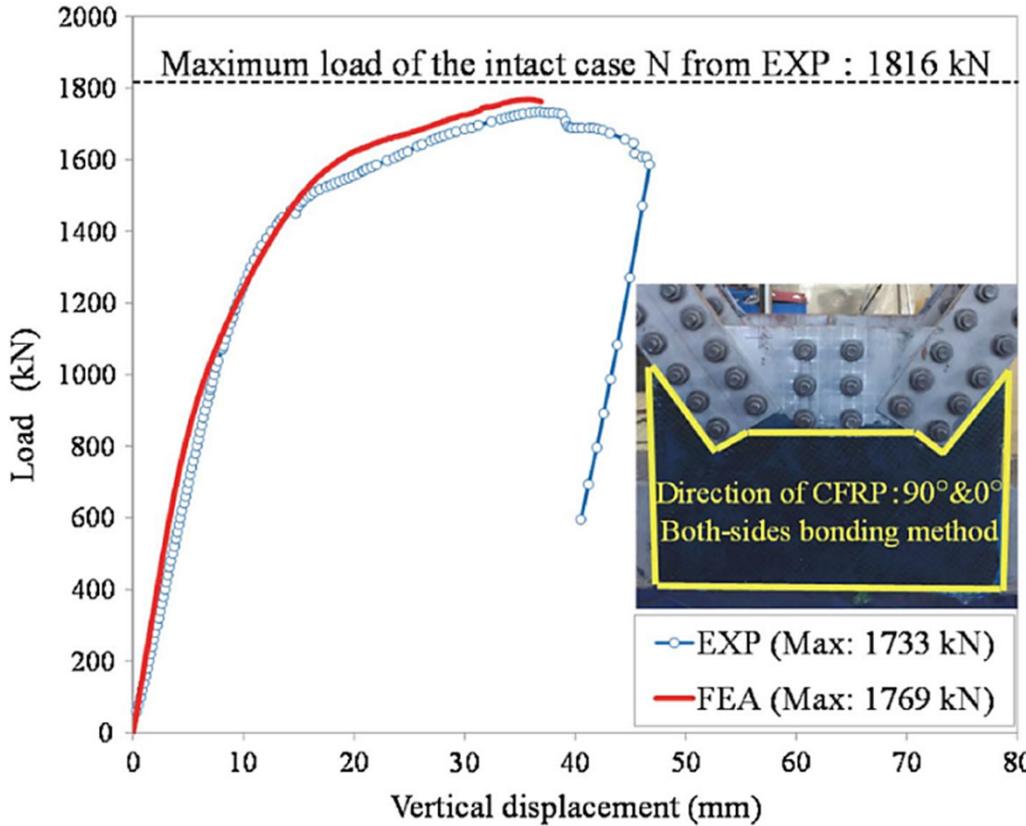
## 荷重-鉛直変位関係

- FEAでも部材の座屈、CFRPのはく離を再現
- 最大荷重：1733kN（実験）, 1769kN（FEA） $\Rightarrow 1769/1733=1.02$

FEAは実験結果を概ね再現

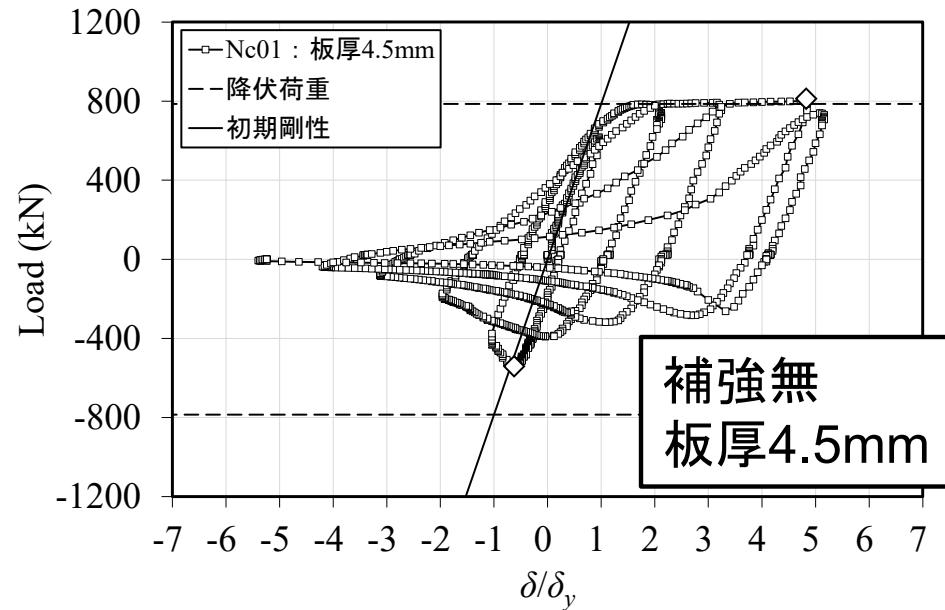
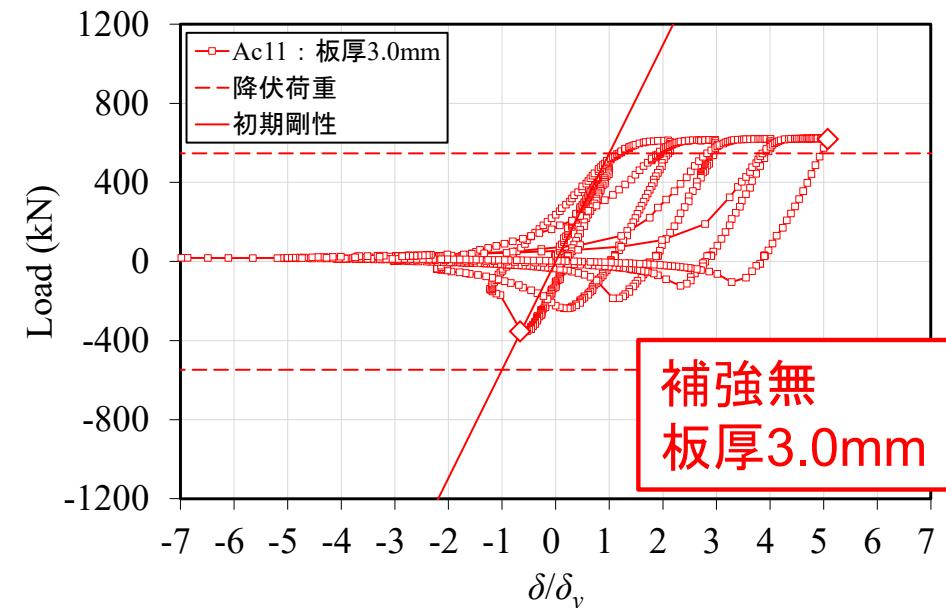
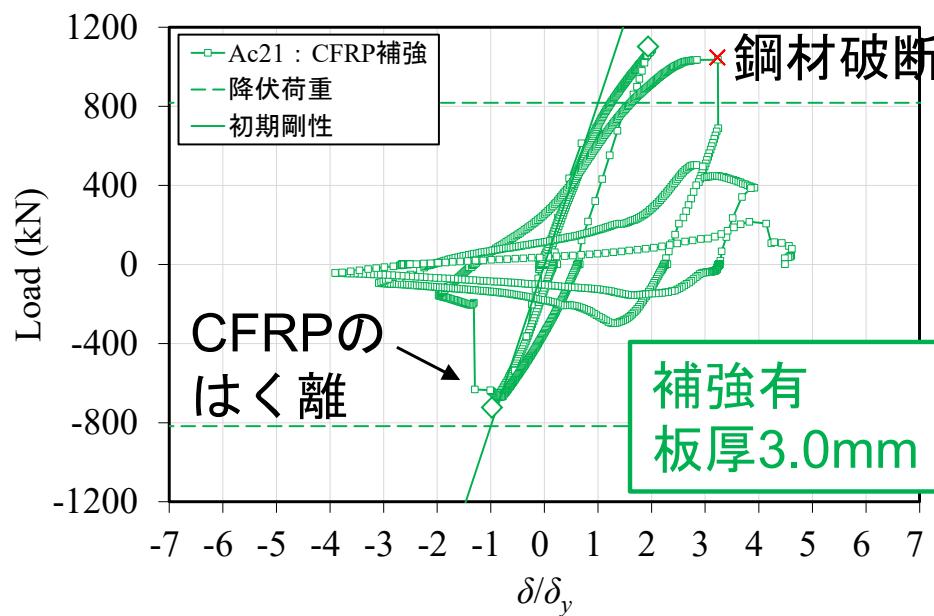
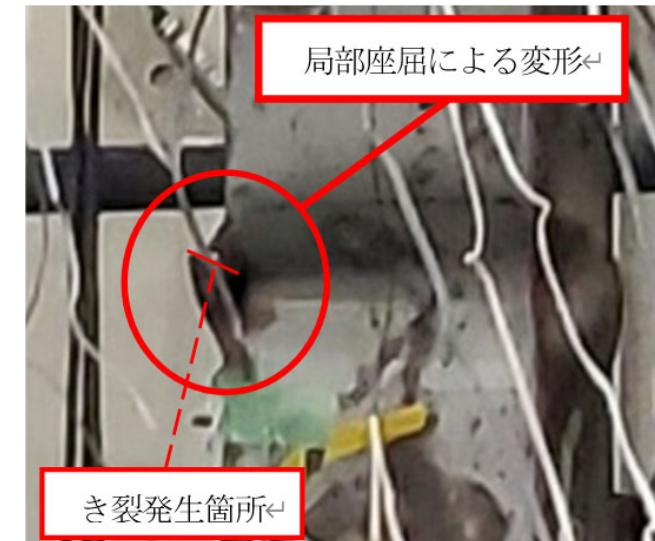
## 交番載荷実験

鋼材破断の発生状況

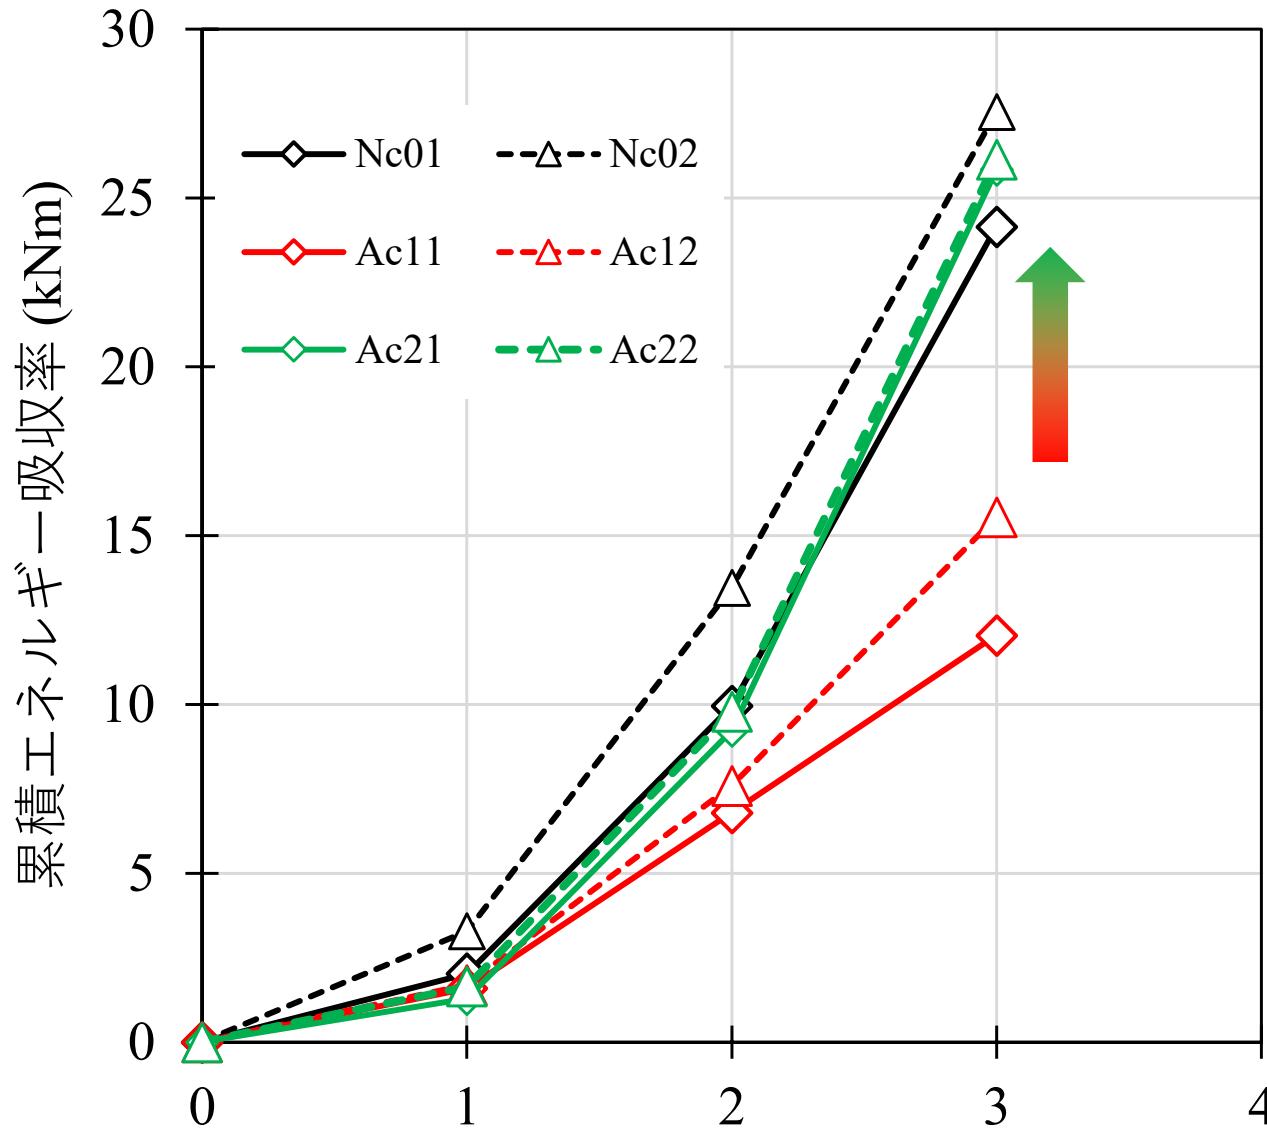
## 累積エネルギー吸収量

CFRP補強のケースでエネルギー吸収性能がアップ

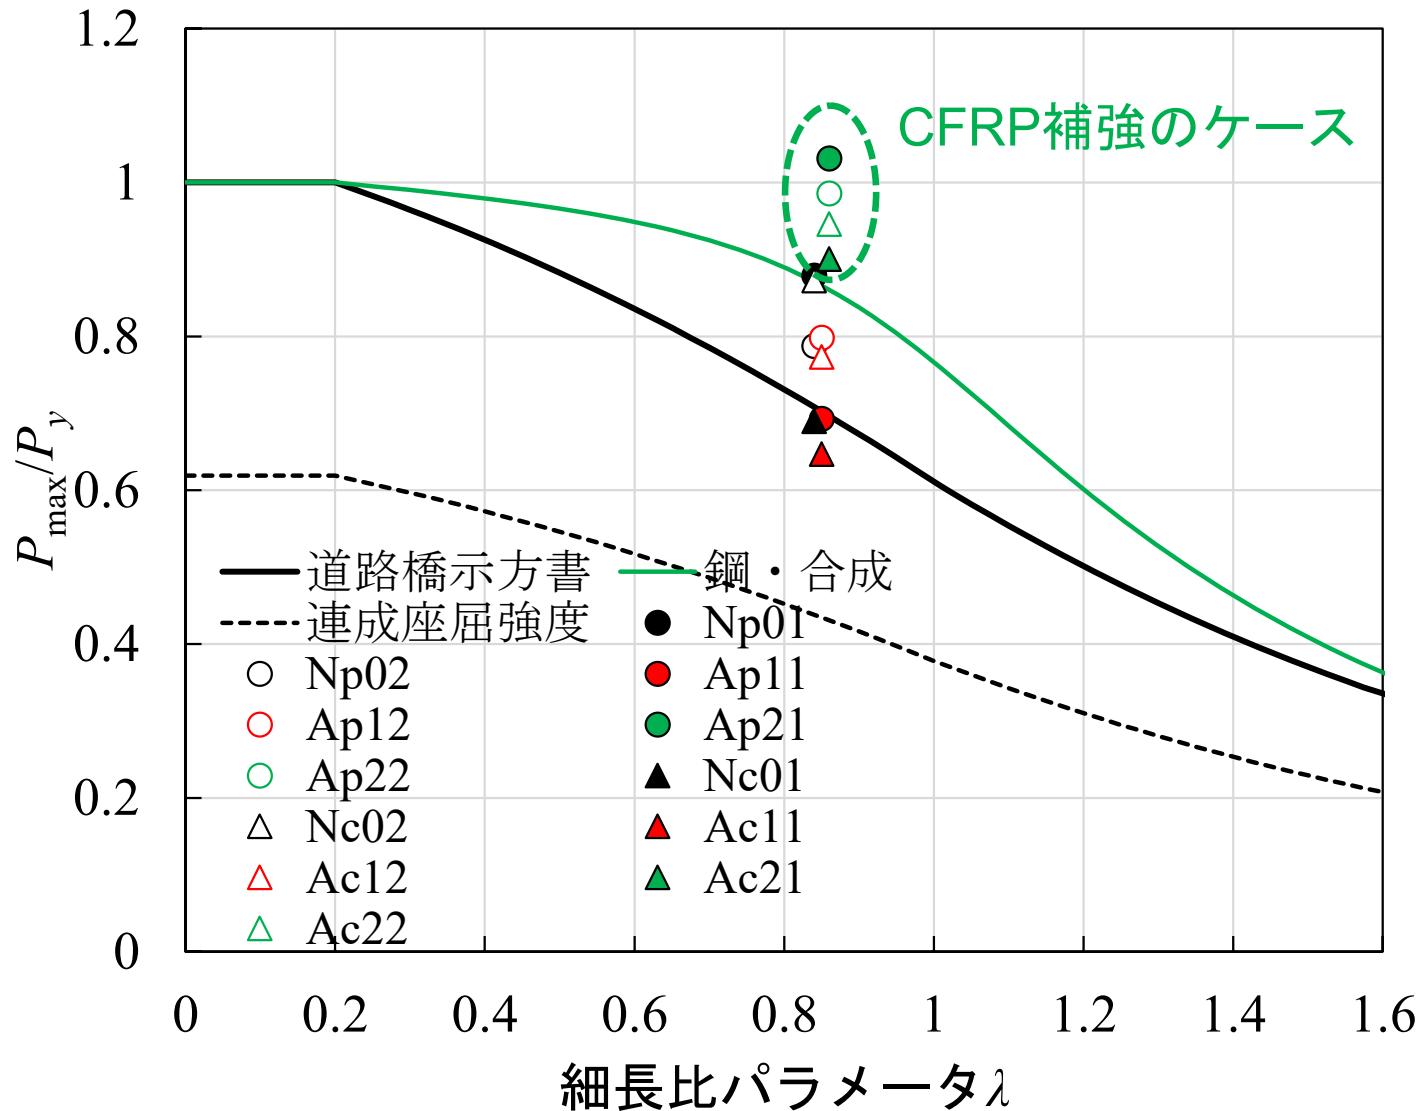
## 耐荷力曲線

CFRP補強のケースは既往の耐荷力曲線を上回る

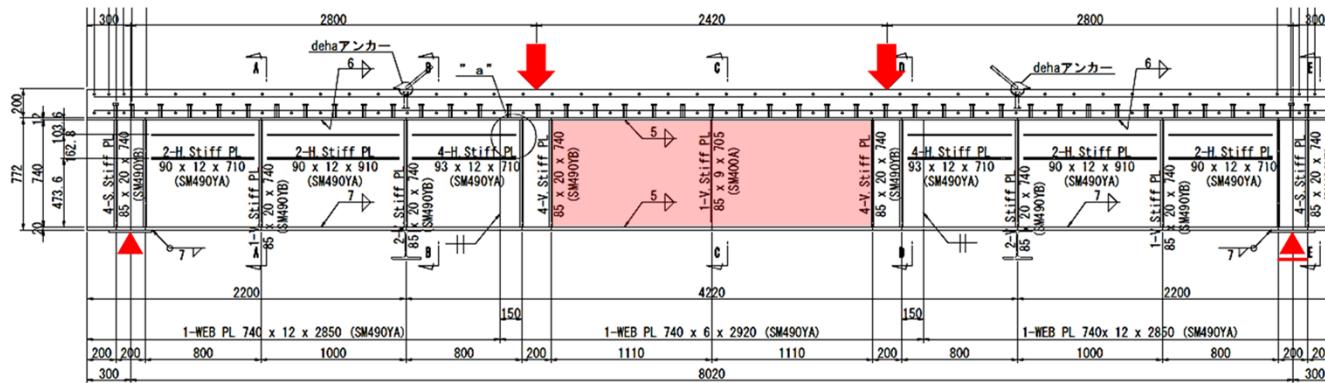
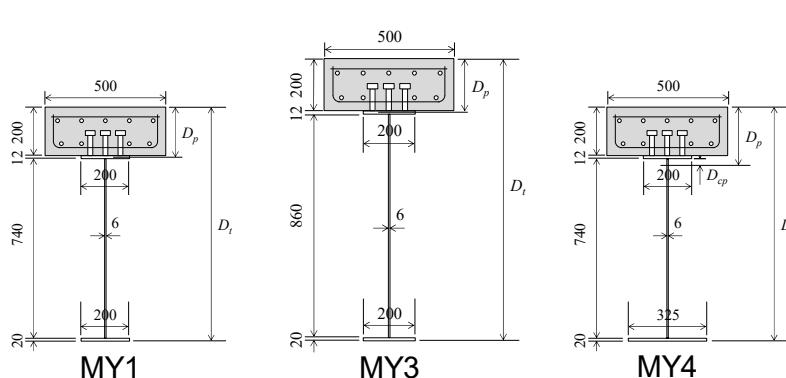
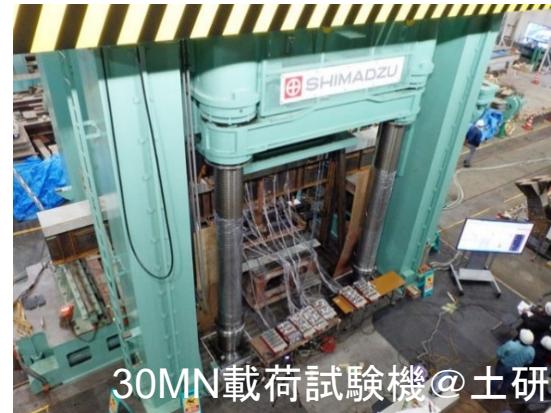
- ・合成桁の等曲げ載荷試験（4体）  
塑性中立軸位置の影響，ウェブ幅厚比の緩和，床版ディテール
  - ・合成桁の曲げせん断載荷試験（4体）  
ウェブ幅厚比の緩和，曲げとせん断の相関関係
  - ・合成2主桁の曲げせん断載荷試験（2体）  
疲労損傷した床版が耐荷力に与える影響，構造システム

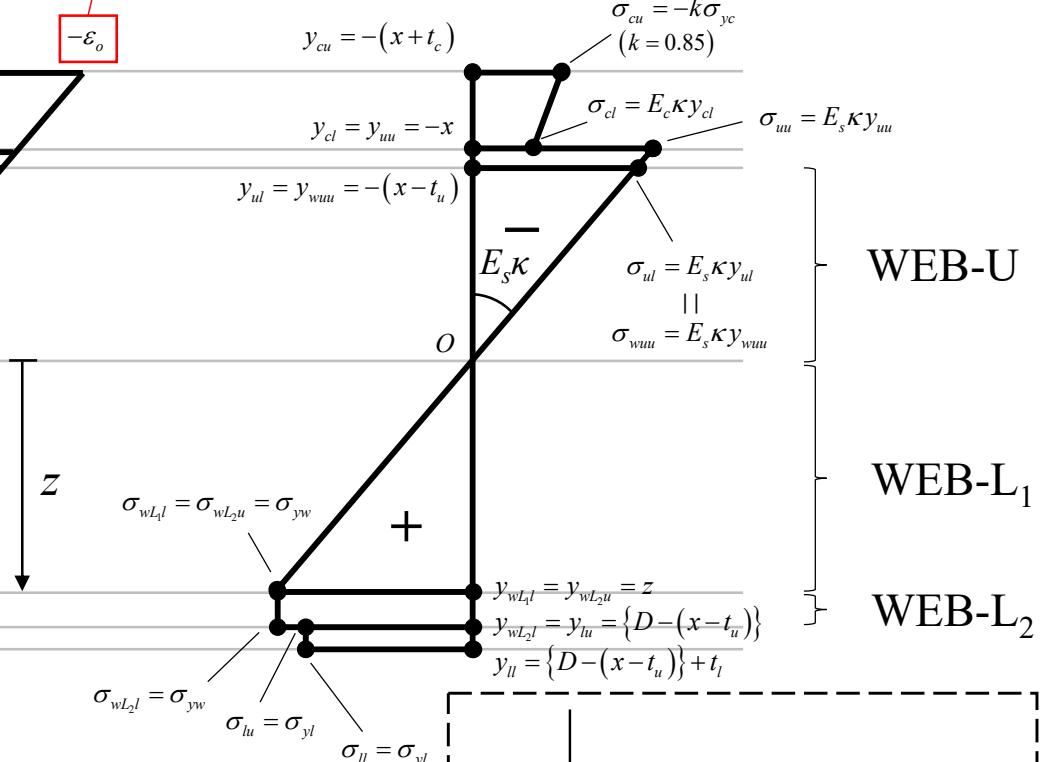
下フランジが降伏した後、  
ウェブ引張域の降伏が進行し、  
コンクリート床版上縁のひずみが2000 $\mu$ に達する状態

SLAB上面が2000 $\mu$  (= 0.002) ひずみに到達

$$\text{曲率} : \kappa = \frac{-\varepsilon_o}{y_{cu}} \quad (\varepsilon_o = 0.002)$$

$$\text{中立軸からWEB塑性域までの距離} : z = \frac{\varepsilon_{yw}}{\kappa} = \frac{\sigma_{yw}/E_s}{\kappa}$$

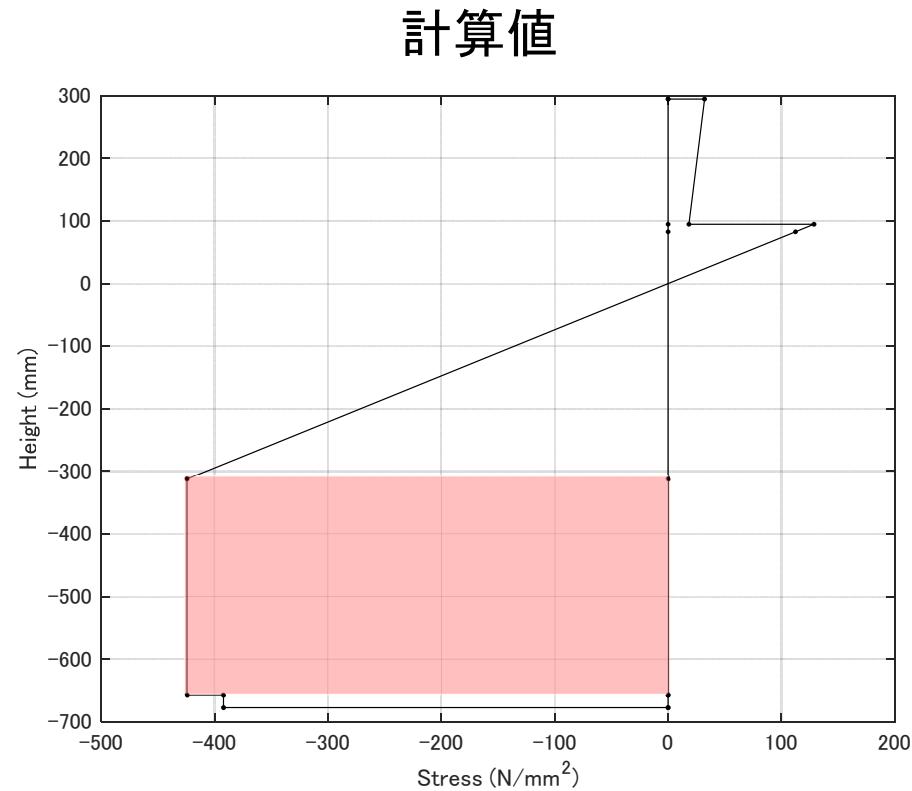
# 限界状態2の候補(ウェブの塑性化範囲)

ウェブ高さに対するウェブが塑性化した高さの割合 (%)

46.6 %
