# 令和7年度 橋梁技術発表会

## 鋼橋床版の劣化と保全について

～コンクリート系床版の点検と補修・補強の留意点～

床版小委員会

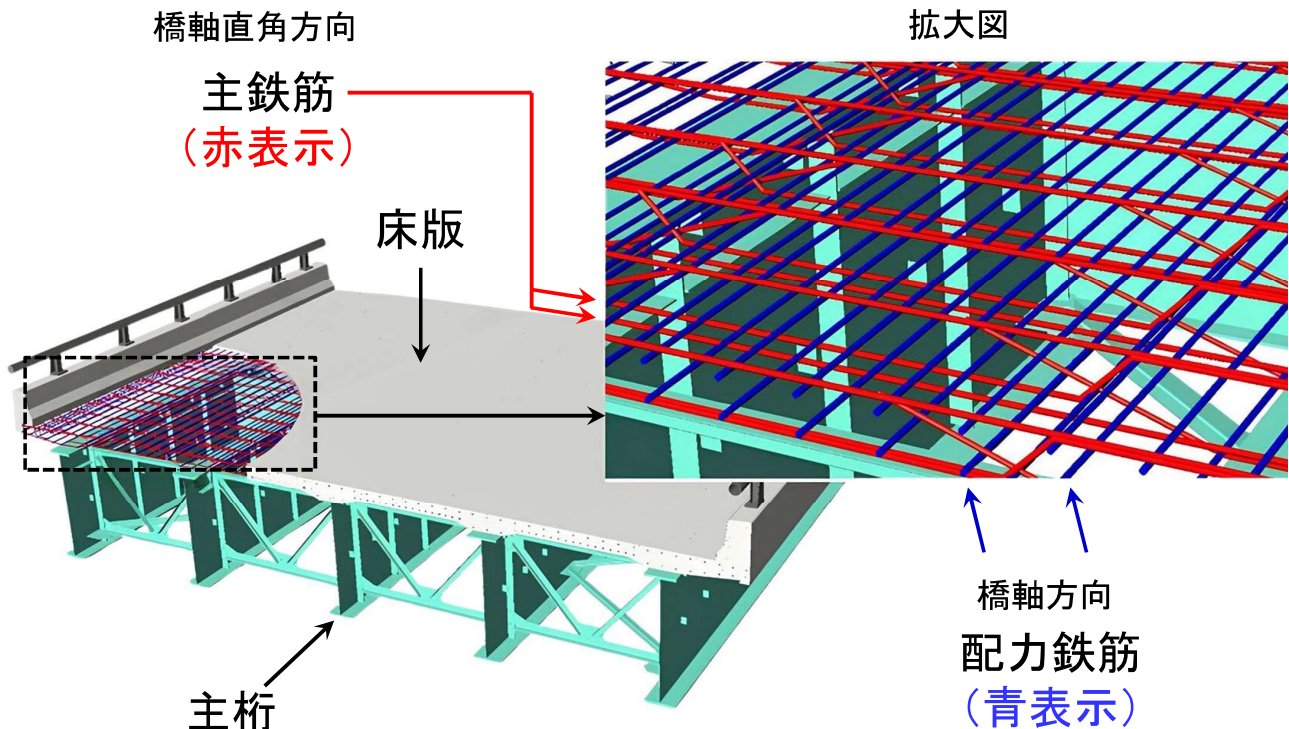
## 鉄筋コンクリート床版（RC床版）

橋軸方向に配力鉄筋，橋軸直角方向に主鉄筋を配置した床版

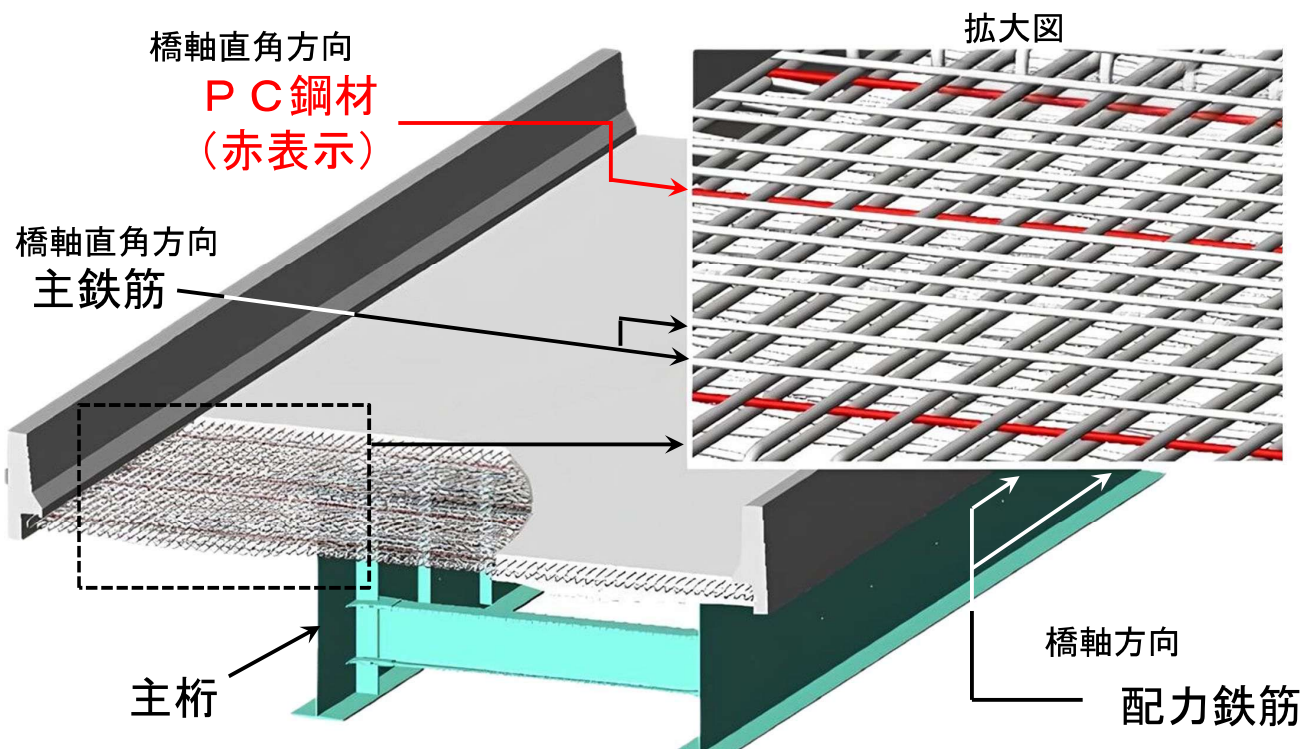
## プレストレストコンクリート床版（PC床版）

橋軸直角方向にP C鋼線でプレストレスを導入した床版

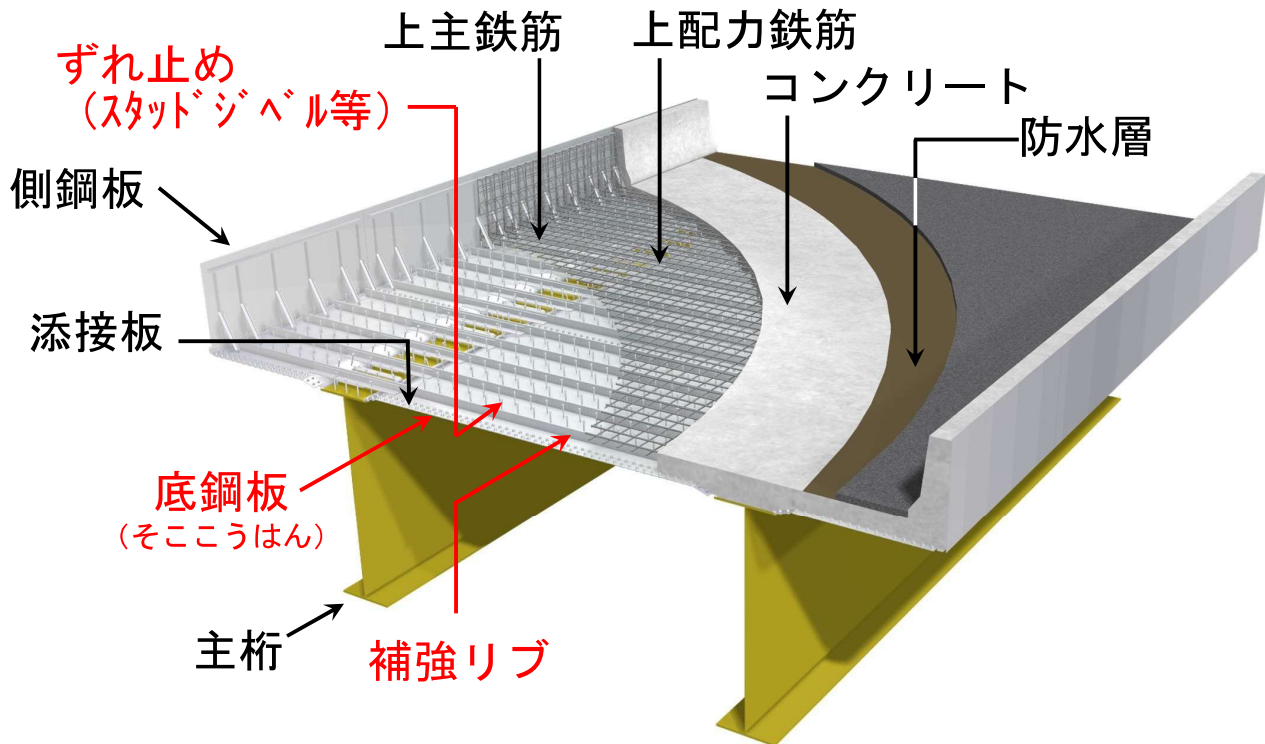
## 鋼コンクリート合成床版（合成床版）

底鋼板とコンクリートをずれ止めで一体化した床版

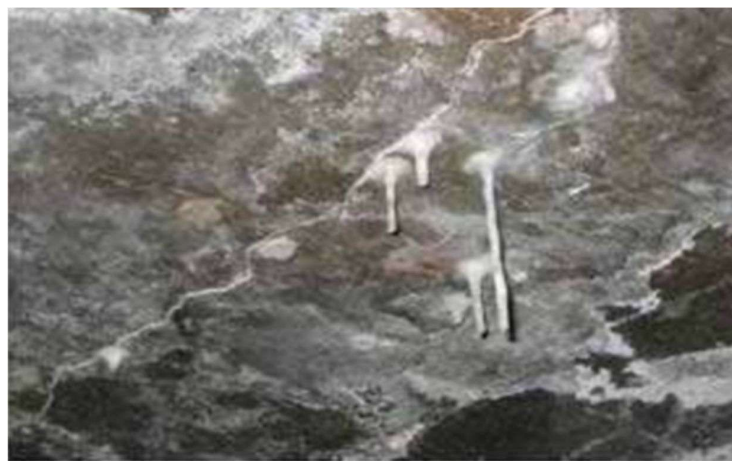
（写真は貫通ひびわれからの遊離石灰）

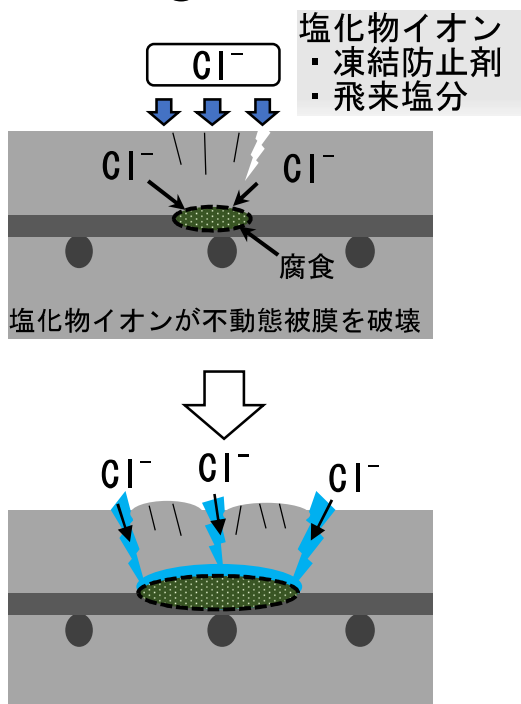
### ① 塩害

はく離, 剥落,  
鉄筋の露出, 鉄筋が腐食して膨張,  
ひびわれの拡大, 抜け落ち

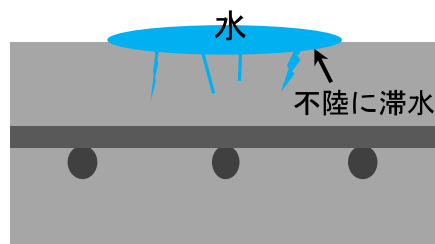
### ② 凍害

滞水で微細なひびわれから浸水

凍結融解の繰り返し

水分が凍結して膨張

コンクリート表面のスケーリング,  
ポップアウト, 土砂化,  
微細なひびわれ

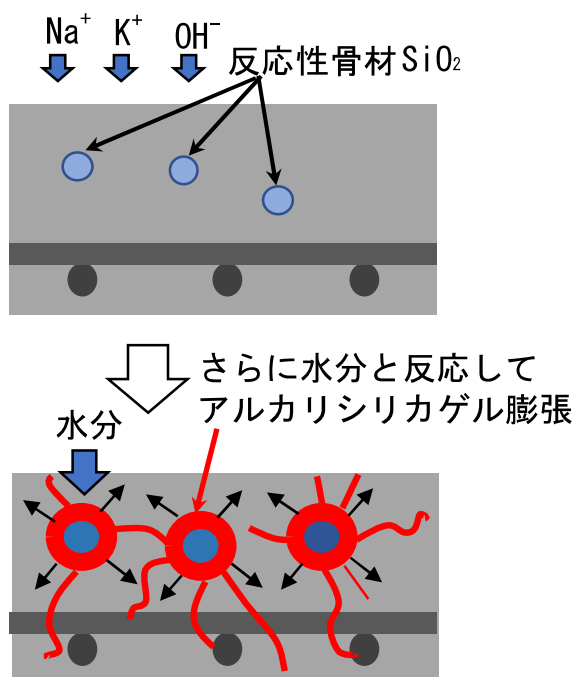
### ③ ASR (アルカリシリカ反応)

構造全体にわたるひびわれ,  
ポップアウト

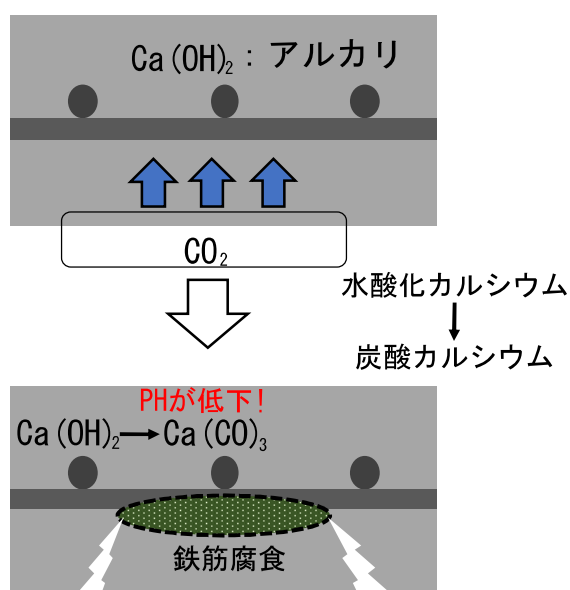
### ④ 中性化

はく離, 剥落, 表面の風化,  
鉄筋の露出, 鉄筋の腐食減少,  
ひびわれの拡大, 抜け落ち

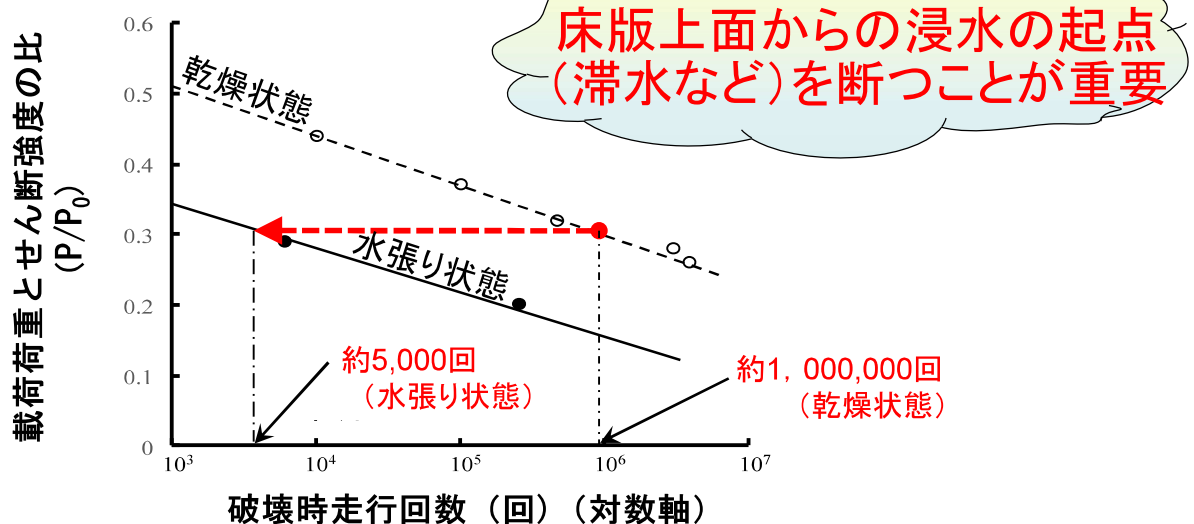
水張り状態の場合，疲労劣化に対する脆弱性は乾燥状態の約1/200

長期疲労繰返数の目安を百万回とした。

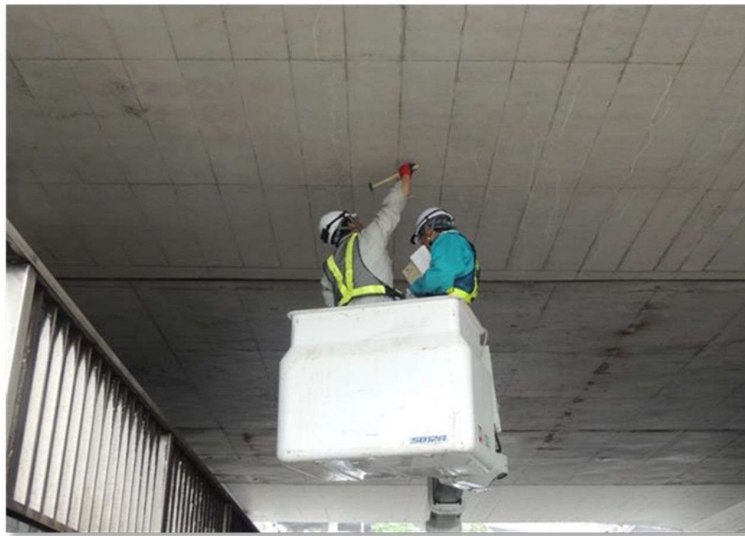
(写真はコンクリートハンマによるたたき調査)

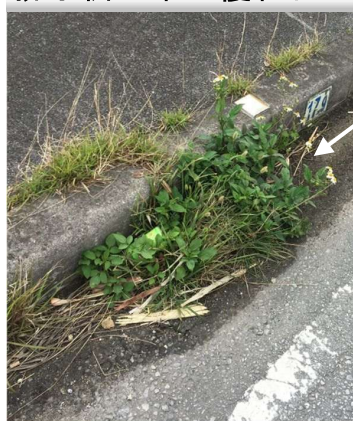
排水桧が草で覆われている。

排水桧に草が詰まっている。  
周辺に滞水跡

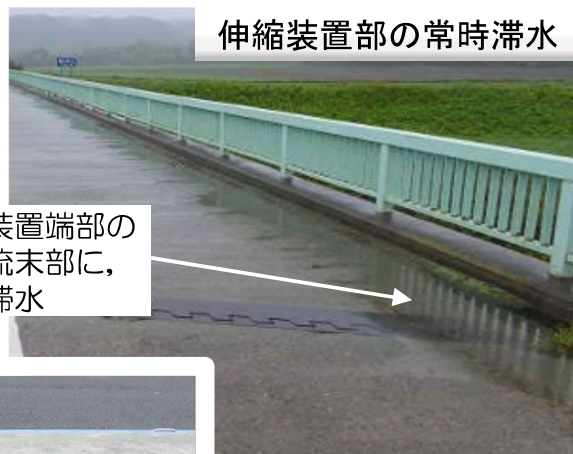
伸縮装置端部の排水流末部に、  
常時滞水

伸縮装置部の常時滞水

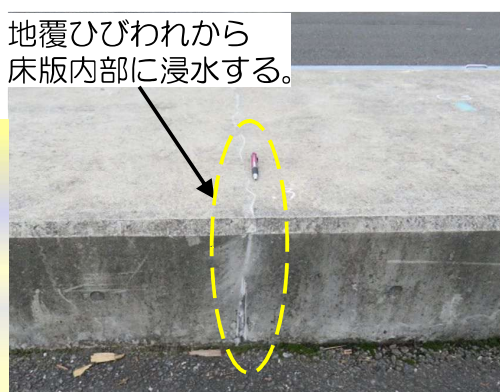
地覆ひびわれから  
床版内部に浸水する。

地覆のひびわれ

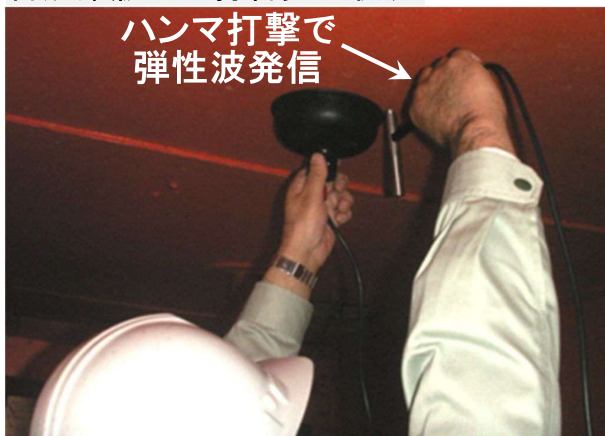
合成床版での打音発生状況

ハンマ打撃で  
弾性波発信

打音法 (20kHz未満)

コンクリート表面で弾性波を発信し、到達した波形で内部欠陥の位置と種類を推定する方法である。

弾性波の周波数により、打音法、超音波法、衝撃弾性波法、AE法がある。(床版では打音法、超音波法が多く用いられる。)

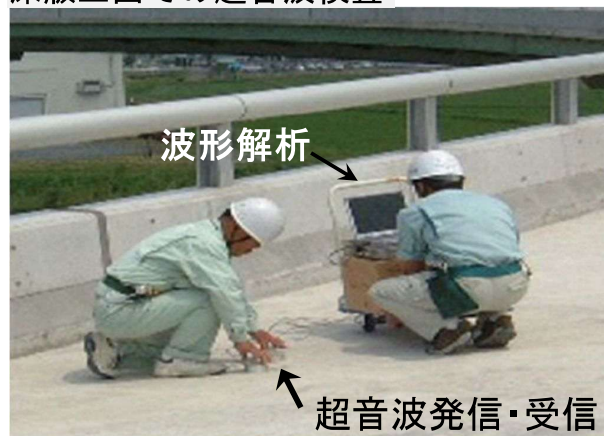
床版上面での超音波検査

波形解析

超音波発信・受信

超音波法 (20kHz以上)

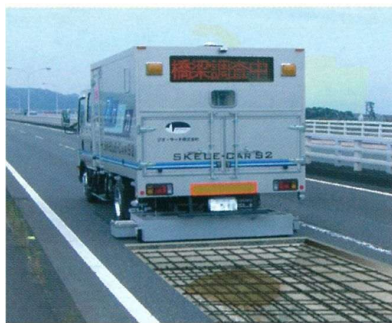
電磁波レーダ搭載の車両が走行し、舗装よりも下側に生じている床版の滞水、土砂化、コンクリート内部の異常などを検出する。

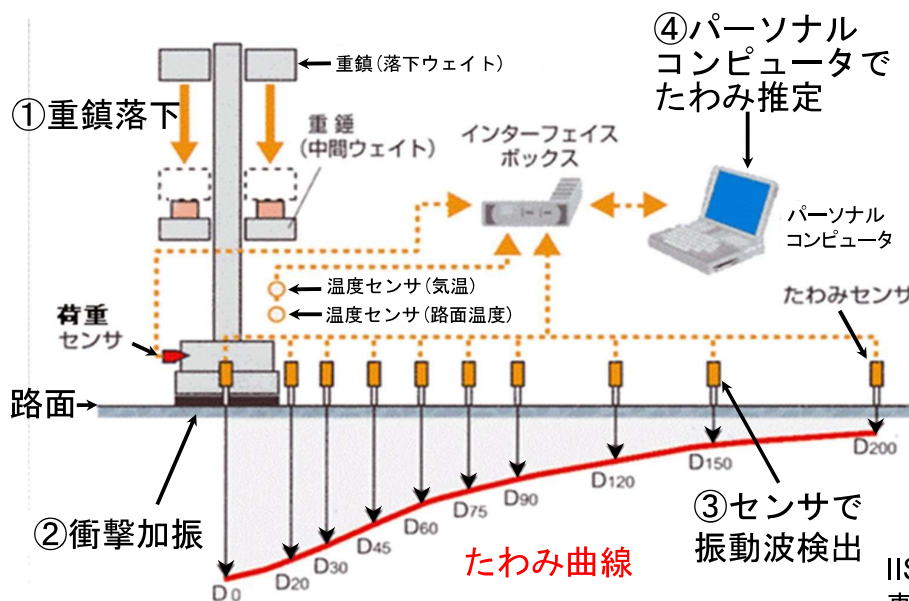
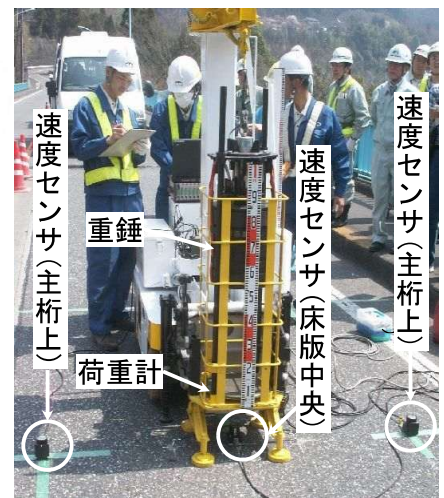
床版の劣化による断面性能の低下は、たわみ計測で調査する。  
舗装健全性の調査にも用いるIISやFWDなどでたわみ推定ができる。

衝撃加振試験の様子

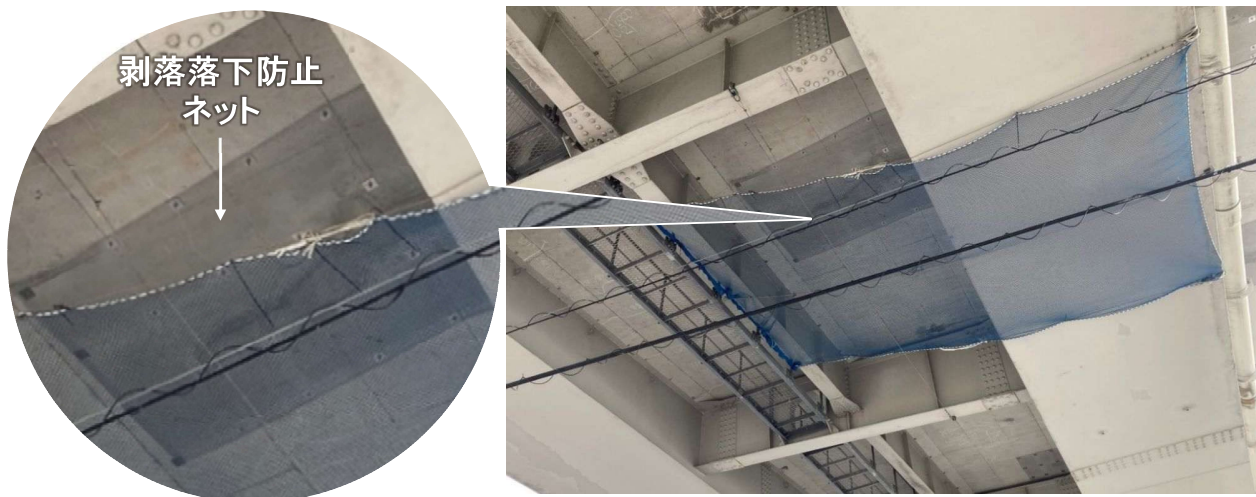
**危険性** 床版コンクリートが剥落  
→高架橋下の交差道路で事故が発生する恐れあり

**措置** 床版コンクリートの剥落落下防止ネットを設置  
→高架橋下の通行の安全性を確保

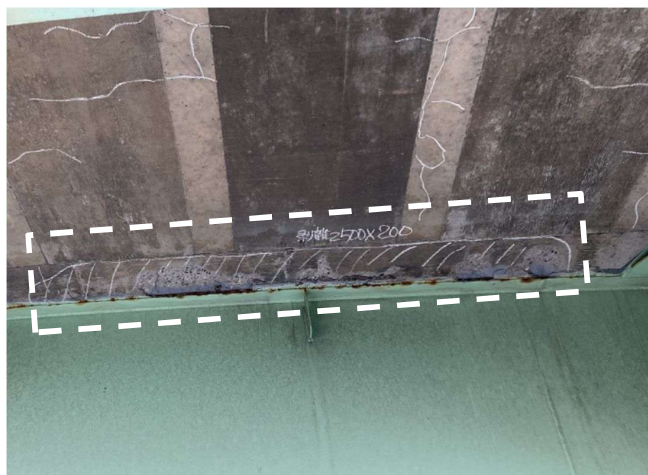
ハンチ部かぶり剥落・漏水ナシ  
要因: かぶり不足

予防保全の観点から、**補修する**ことが望ましい。

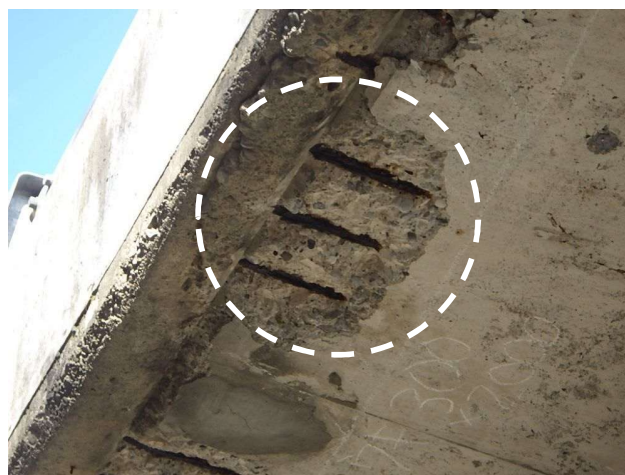
かぶり剥落・鉄筋腐食  
要因: 中性化・かぶり不足

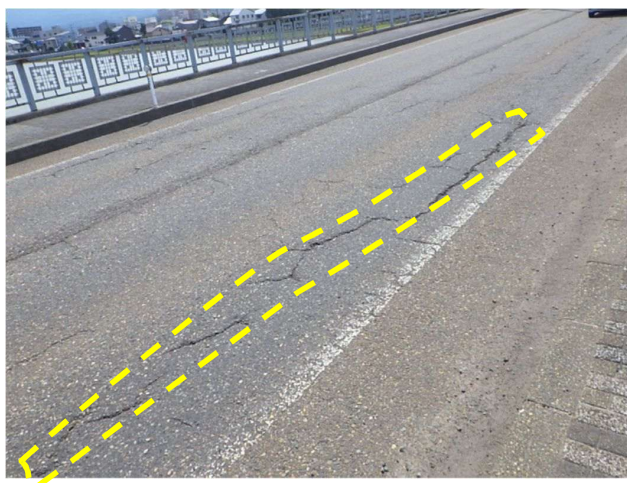
路面陥没・舗装損傷  
想定: 浸水による床版上面劣化

詳細調査を行う。  
(舗装下を調査)

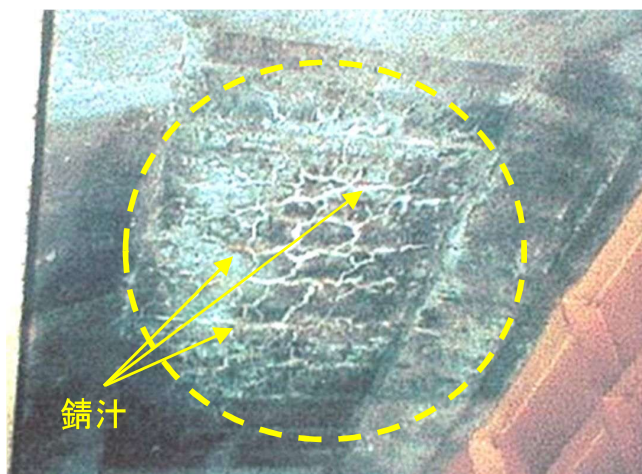
網細格子ひびわれ・漏水(錆混)  
要因: 疲労・塩害

**緊急に補修する**などの対応が必要。

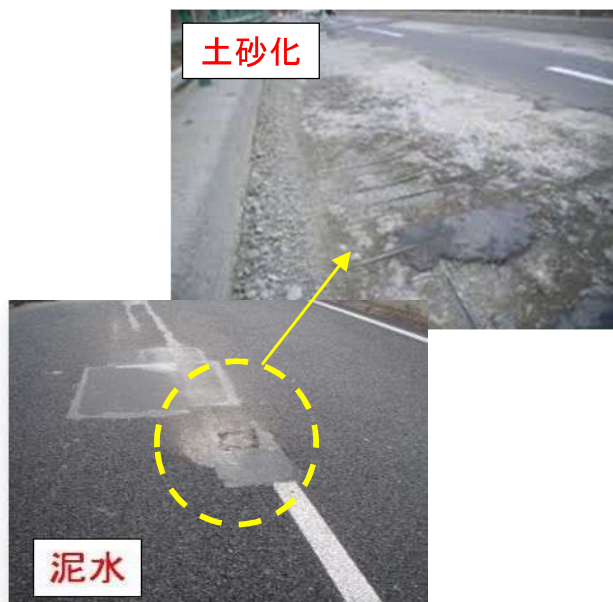
土砂化・ポットホール・泥水  
要因: 防水層損傷・浸水・凍害

緊急に補修する。

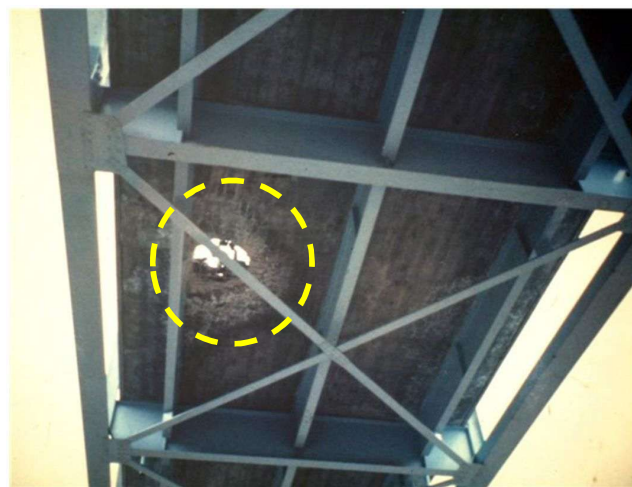
抜け落ち  
要因: 疲労・塩害(複合劣化)

補修, もしくは床版上部の打替えが必要。

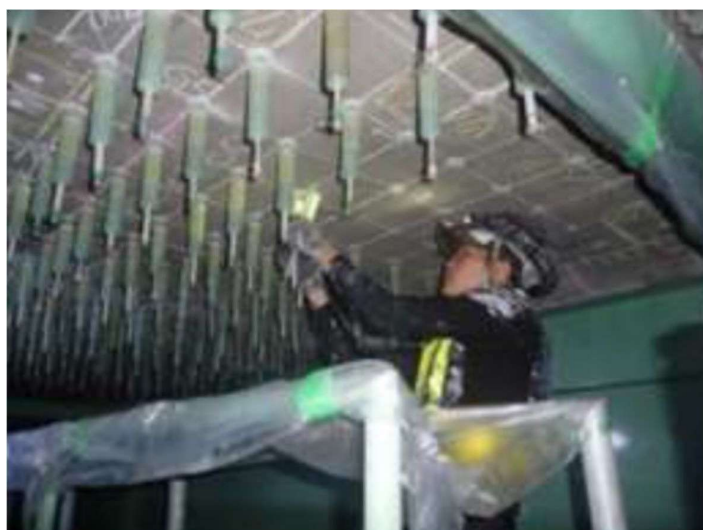
(写真は注入工法の実施状況)

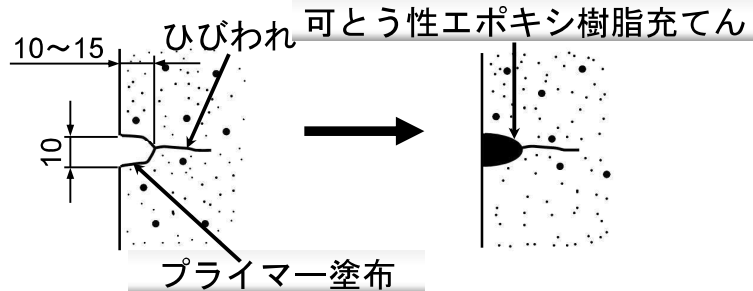
### 充てん工法（ひびわれ幅1.0mm以上）

- ① **可とう性エポキシ樹脂**を用いる場合：ひびわれの動きが小さい。

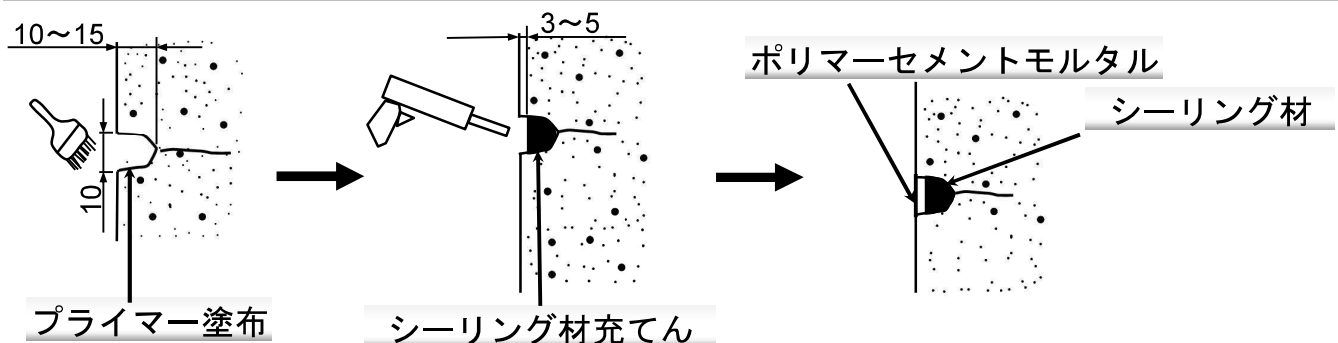
- ② **シーリング材（ポリウレタン系等）**を用いる場合：ひびわれの動きがある。

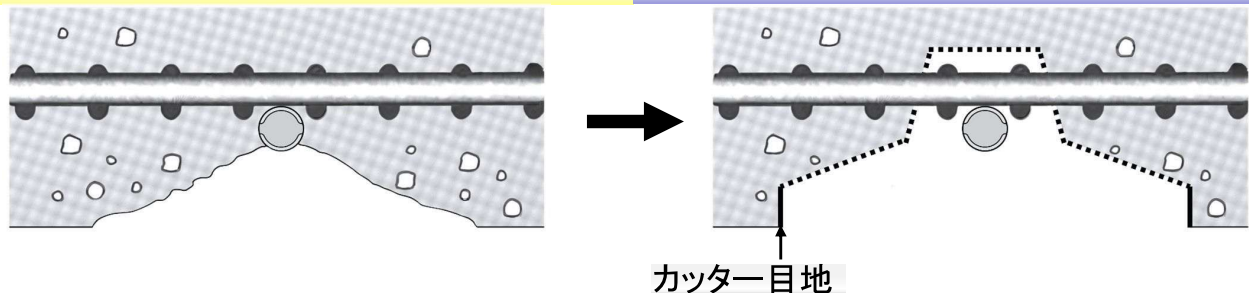
### 断面修復工法

鉄筋が著しく腐食している，あるいは  
コンクリートが一部欠損している状態

鉄筋が完全に露出するまで，  
コンクリートをはつり，除去させた状態

はつり箇所の周囲にカッター目地を入れる。

鉄筋のさび落とし，清浄，鉄筋表面に防錆材塗布を行う。

**ポリマーセメントモルタル**などの**セメント系材料**をコンクリート欠損部に，充てんする。

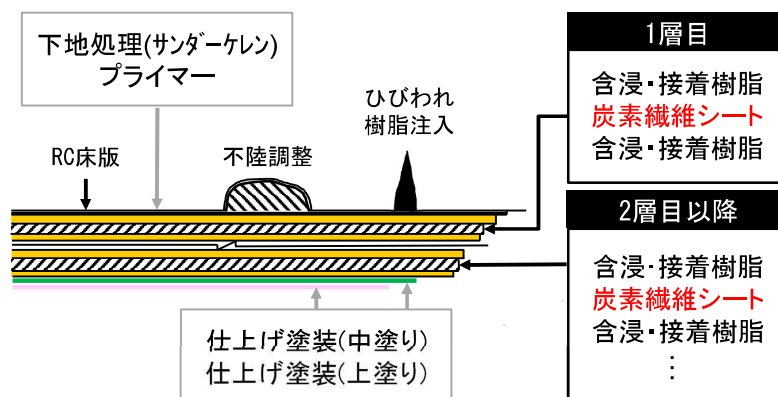
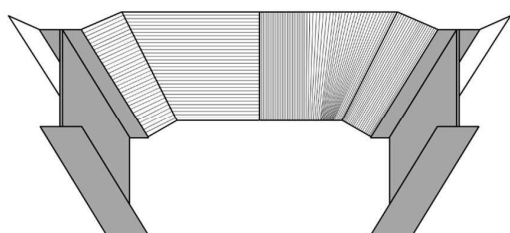
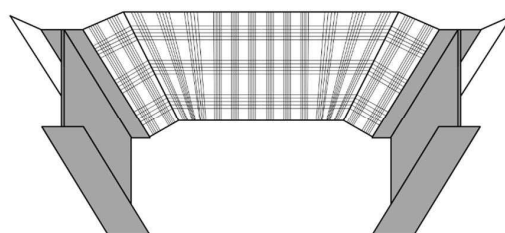
### 炭素繊維シート接着工法

- ・床版の耐荷力の向上
- ・ひびわれの発生や進行を防止
- ・疲労劣化を抑制

床版下面の不陸調整，  
ひびわれ補修を最初に行う。  
引張面へ炭素繊維シートを  
エポキシ樹脂などの接着剤を含浸  
させながら積層し，床版と一体化

【全面貼り】

【格子貼り】

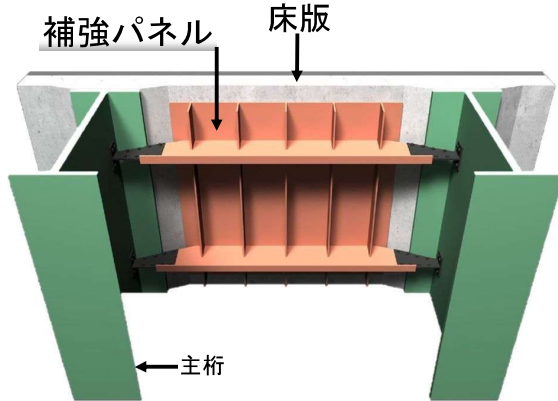
【鋼製補強パネルタイプ】

床版コンクリート下面に補強パネルや補強材を設置して、支持することで床版の変形を抑え、疲労耐久性を向上させる。  
延命工法として、損傷段階が進行していても適用可能である。

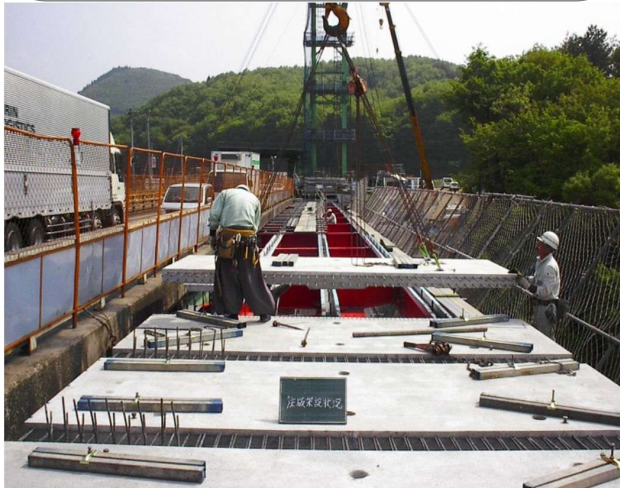
プレキャストPC床版架設状況

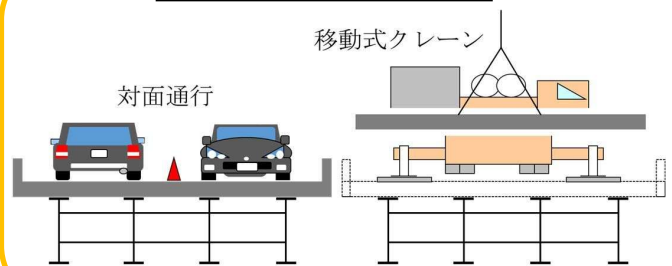
### 全幅員施工（一括断面）

規制できる交通の条件により、  
**全幅員取替え**と**幅員分割取替え**がある。

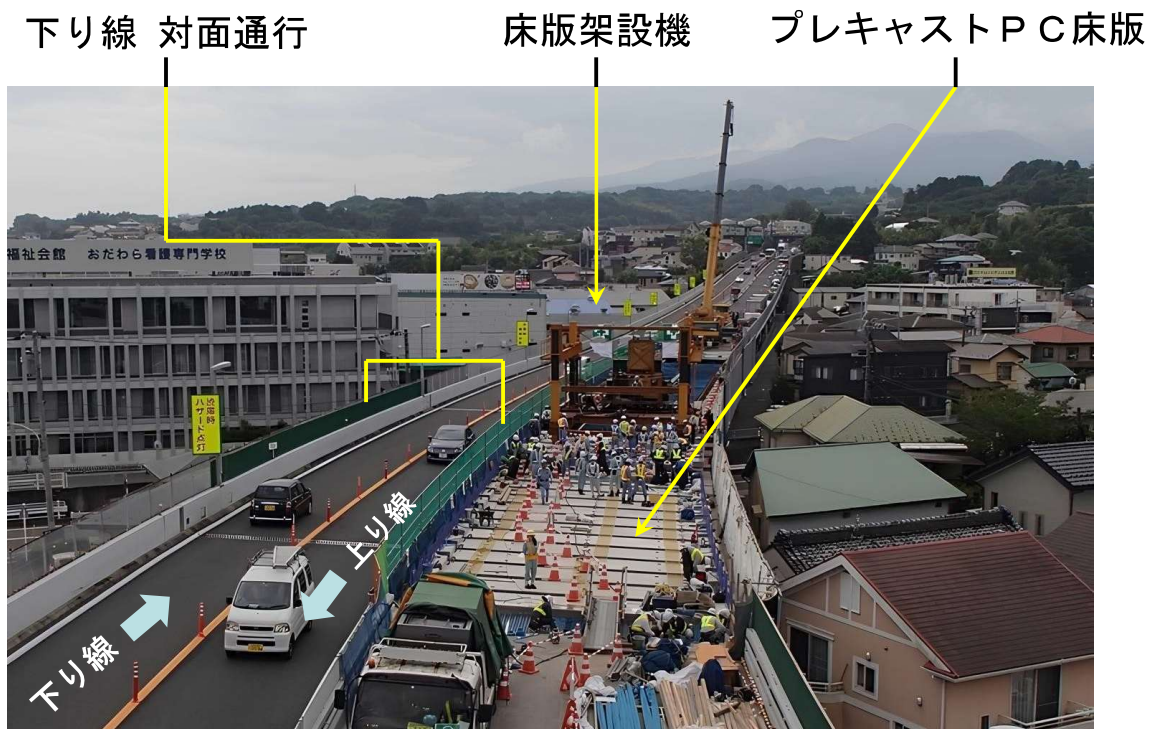
下り線を対面通行にして、上り線床版を**床版架設機**で**全幅員**を取替え

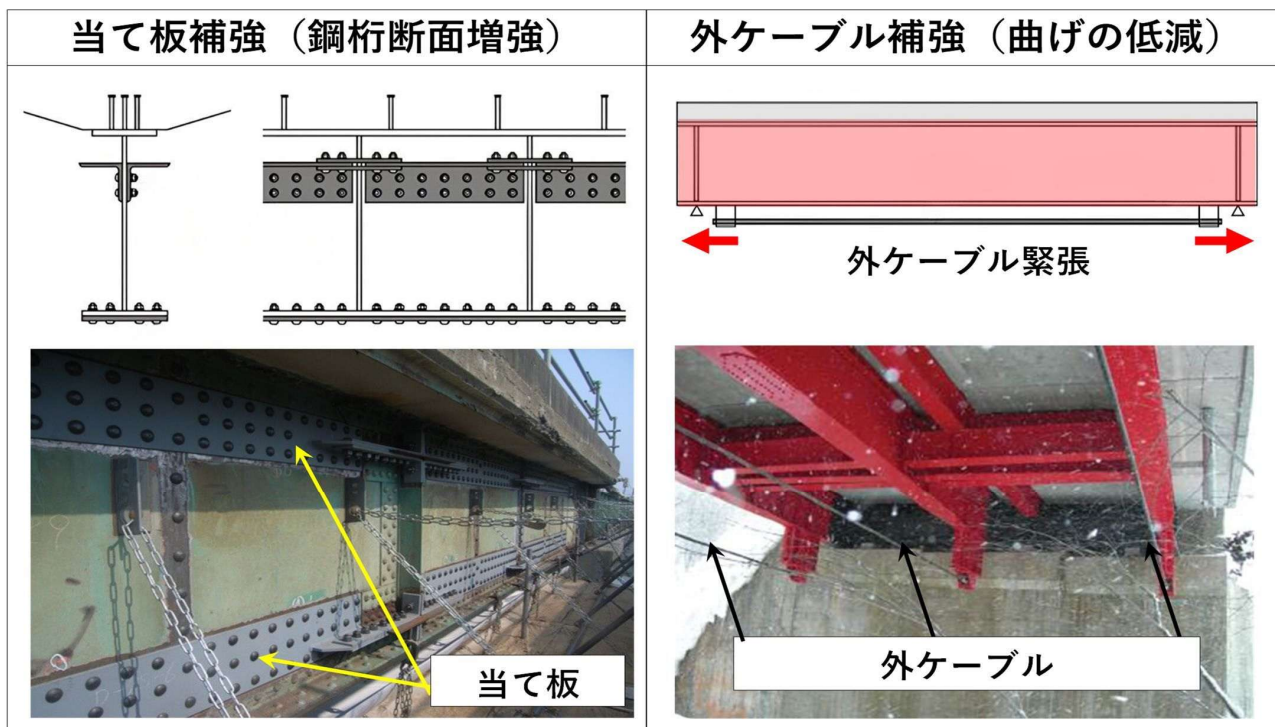
床版取替えにおいては、**床版重量の増加**、**合成桁の耐荷性能向上**などのために、鋼桁を補強することが多い。

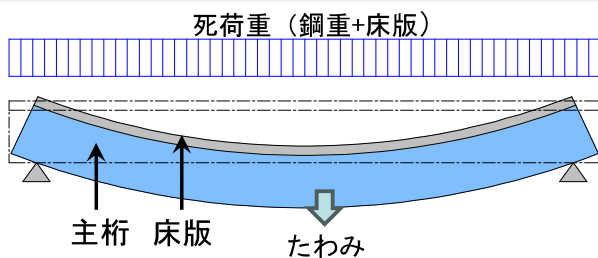
【撤去前】床版と鋼桁の合成桁として死荷重に抵抗する。

合成桁の床版取替えの際、既設床版を取り外すと、**鋼桁の安定性が損なわれたり、大きく変形することがあるので、注意する。**

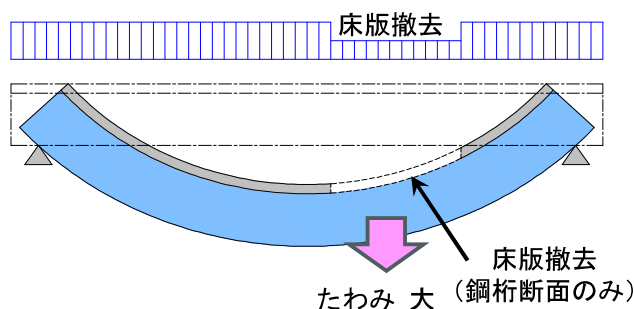
【撤去後】床版を撤去した場合、鋼桁のみで死荷重に抵抗する箇所が生じる。
