# 鋼橋の疲労研究55年

**三木千壽**

土木分野では関心の低かった溶接構造の疲労を研究して55年  
大学の小さな実験装置と**本州四国連絡橋**の大型疲労試験の組み合わせから得られた知見は、国際的にも新しい疲労設計方法と品質管理の構築につながりました。

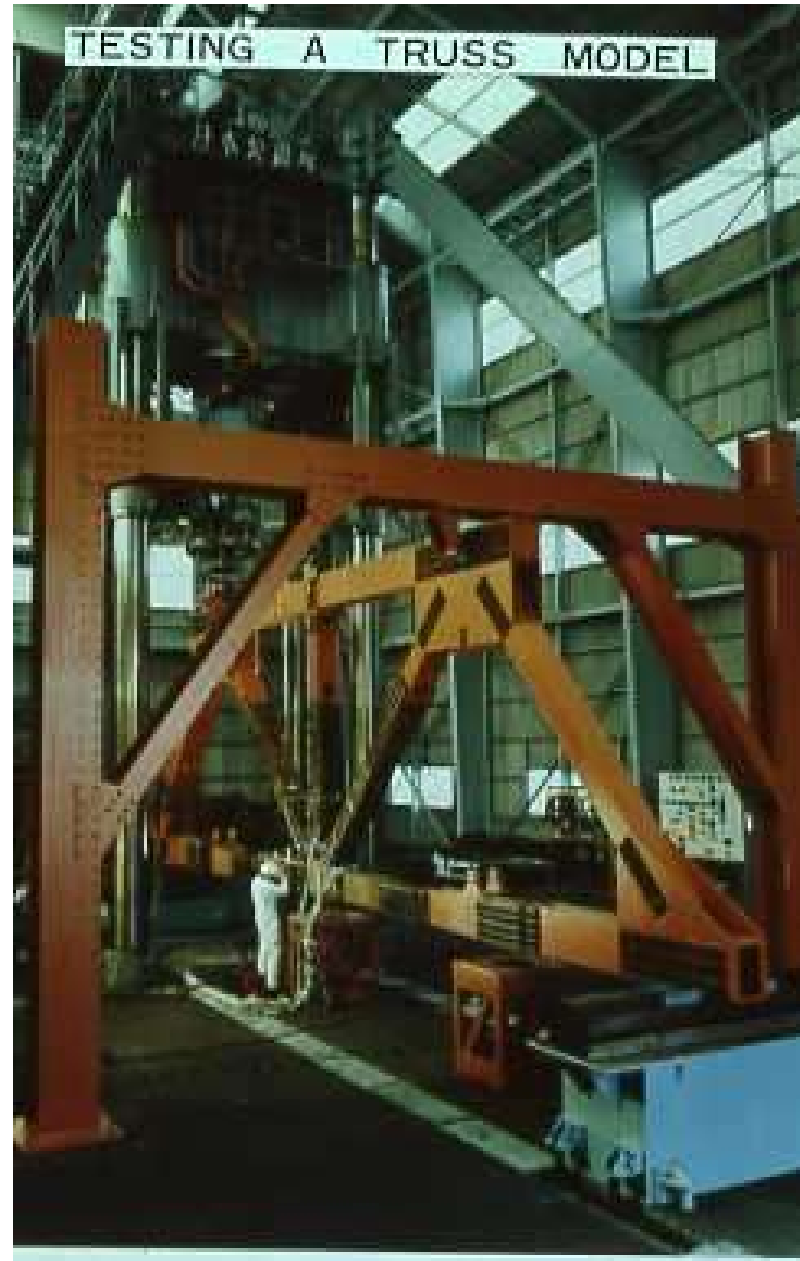
# 本四大型疲労試験 動的400トン、世界最大

HT80、SM 58 溶接継ぎ手部の疲労強度  
縦方向継ぎ手、リブ十字、ガセットなど

構造モデルの疲労

トラス格点：高疲労強度、コンパクト  
吊橋ハンガー取り付け部、  
斜張橋ケーブルアンカー部、  
横トラスと鉄道縦桁の支承構造、  
鋼床版、

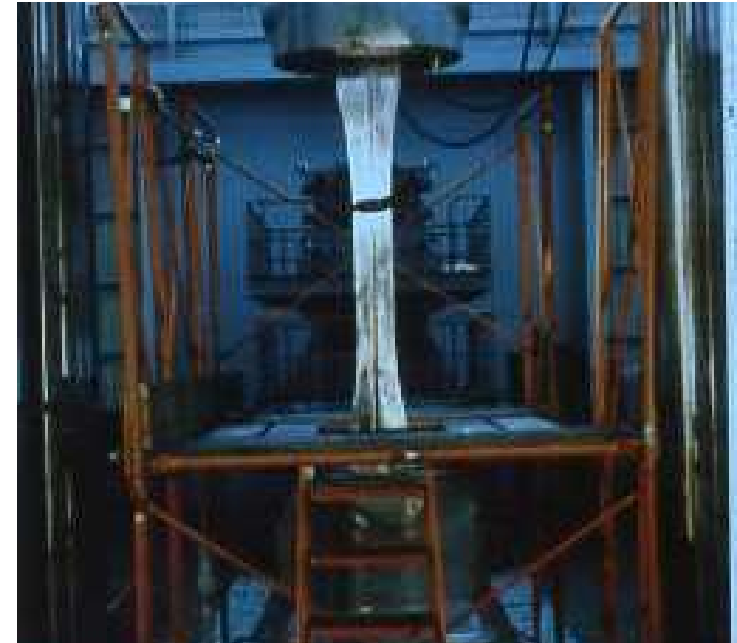
# ビーチマーク試験の効果

応力状態が変わると破面にビーチマークが残る。

多くのことがビーチマークから明確になった。

疲労亀裂の発生と進展寿命の分離  
亀裂の進展挙動  
亀裂の進展速度

大型縦ビード溶接試験体 (180 x 45mm)  
34回の荷重の半減操作」 (ステップ)  
32個のビーチマークが残されていた。  
疲労寿命のほとんどが亀裂進展寿命。  
これは驚き。破壊力学が使える。

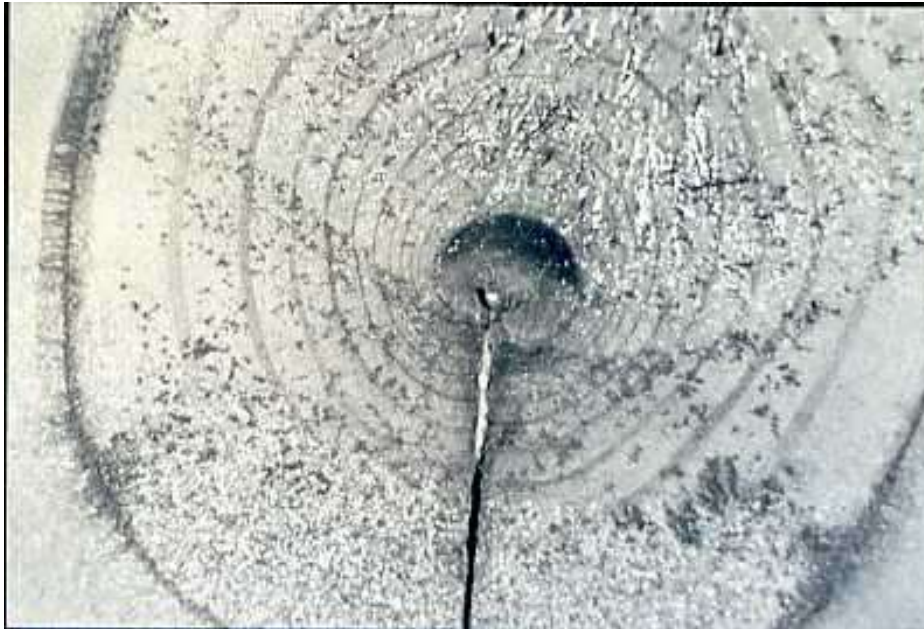
## ビーチマークから求まる疲労亀裂進展速度と $\Delta K$

ビーチマークの間は同じ繰り返し数。  
ビーチマークの間隔から進展速度がわかる。  
寿命100万回の縦ビード溶接継ぎ手部でも  
繰り返し数10万回程度から疲労亀裂は  
進展し始めている。

疲労寿命のほとんどは亀裂進展寿命

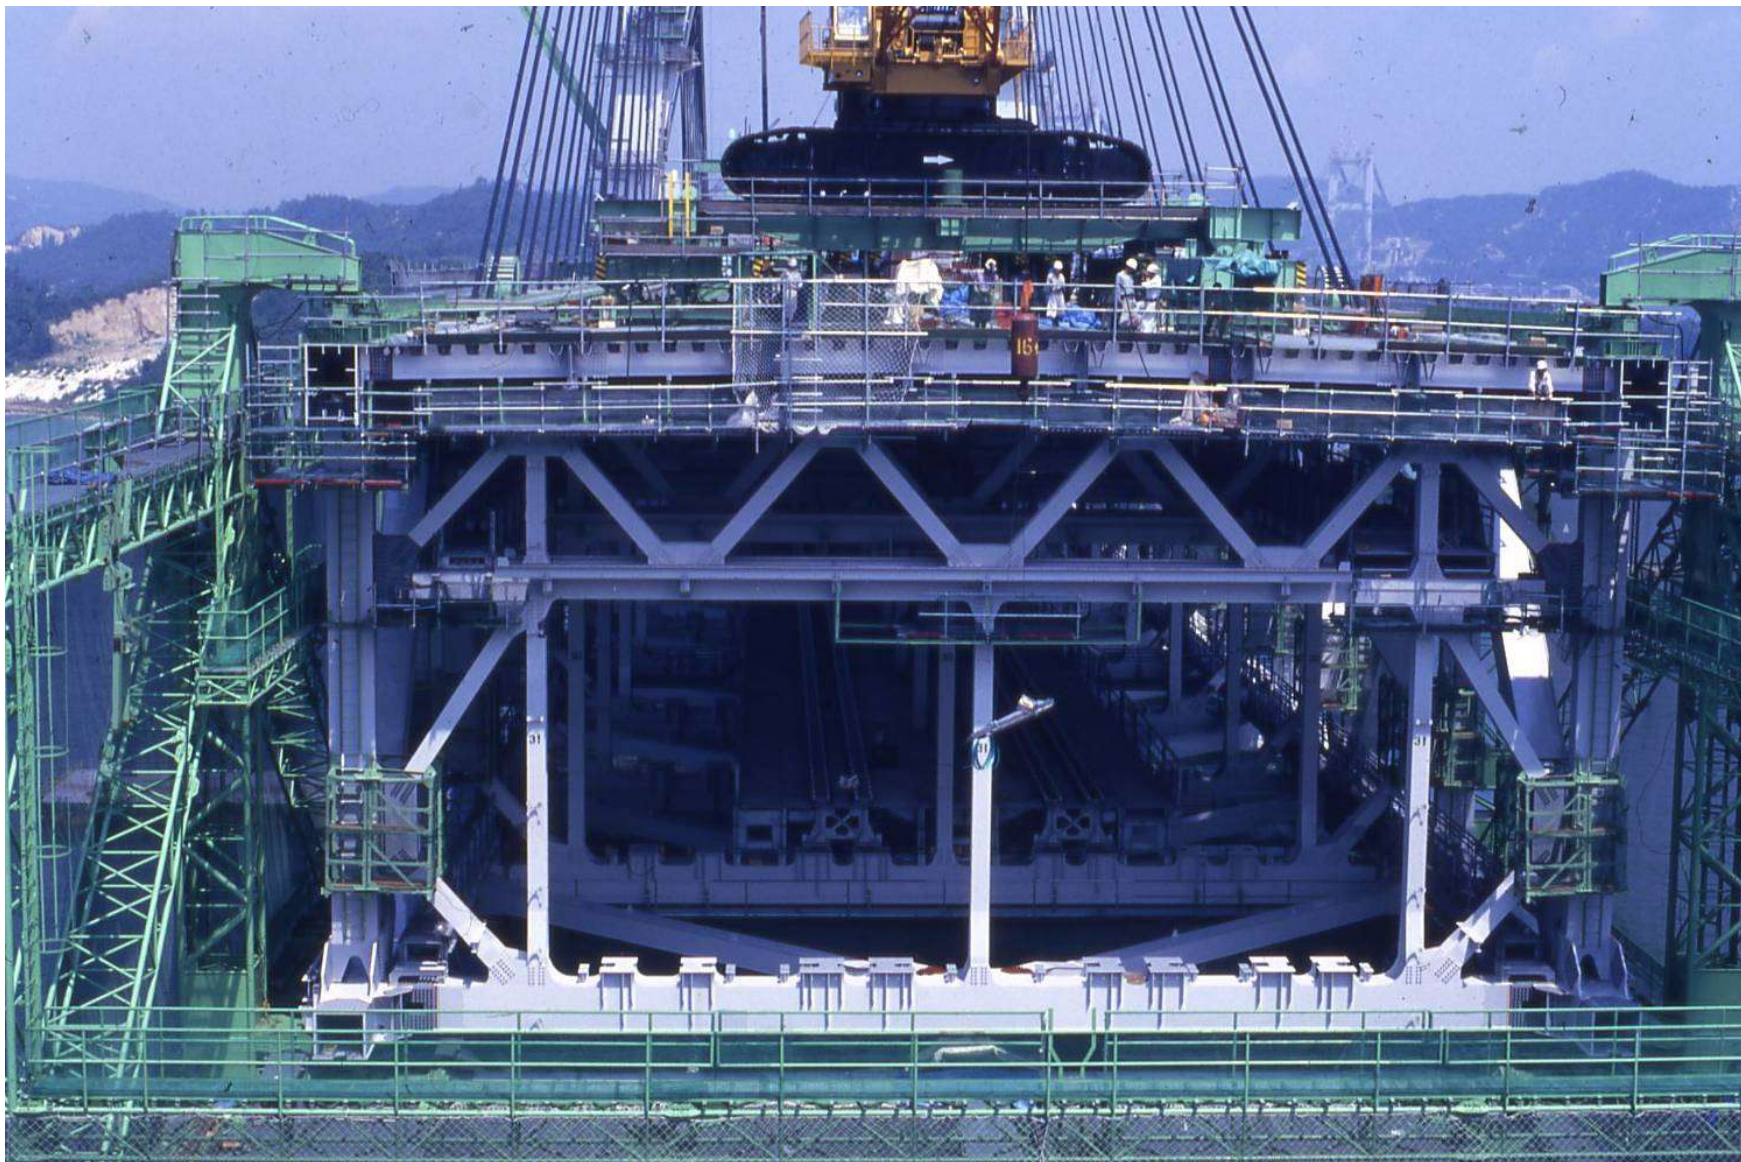
## 鉄道橋で既存不適格問題の発生ー＞予防保全対策 疲労改善：フランジガセット取り付け部

$r : 20\text{mm} \rightarrow 50\text{mm}$

道路部材  
併用部材  
鉄道部材

品質基準に差がある

見るとすぐにわかる。

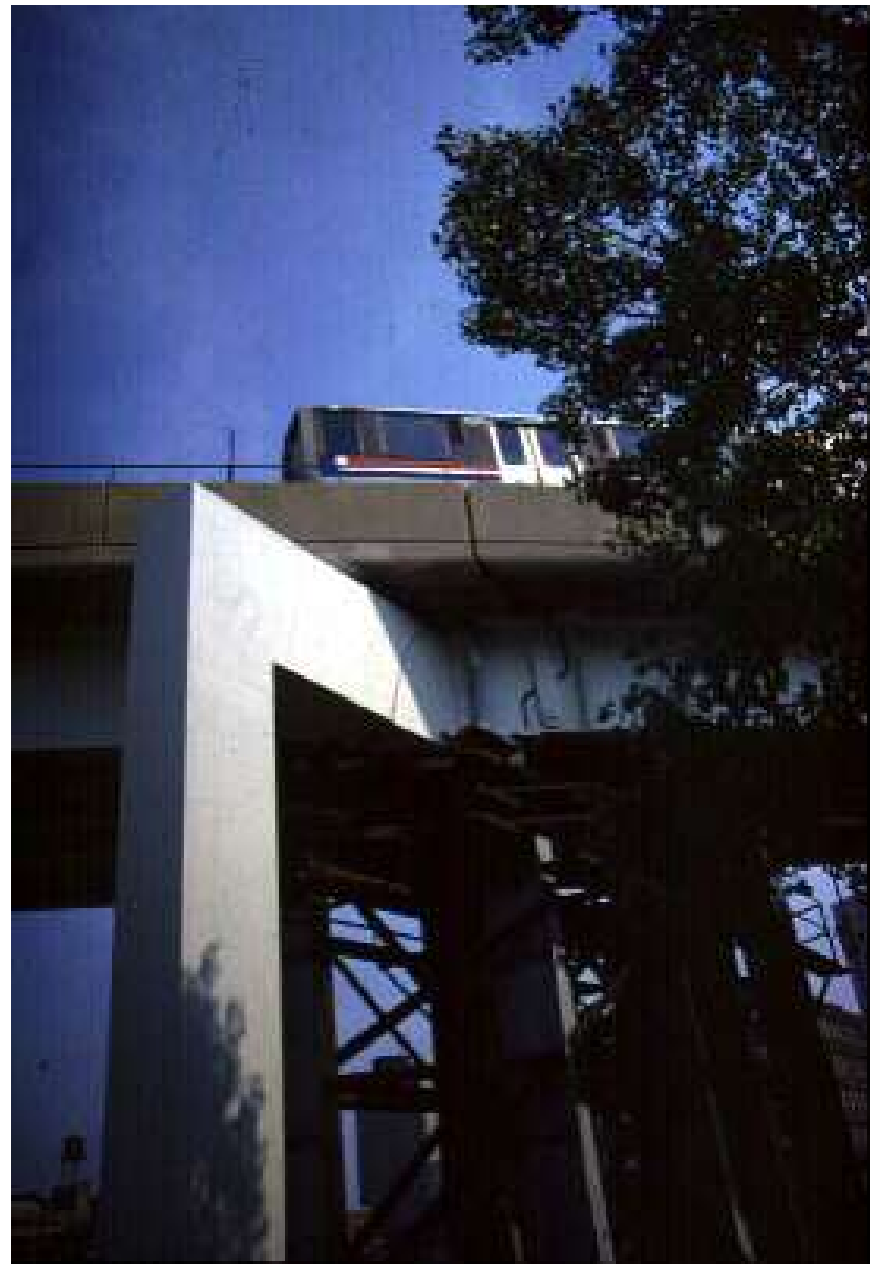
## Chicago Dan Ryan 高架

原因は桁フランジが箱断面の橋脚横梁を貫通する継ぎ手での融合不良

*Cracked girder on I-79 apparently began in electrosag flange weld.*

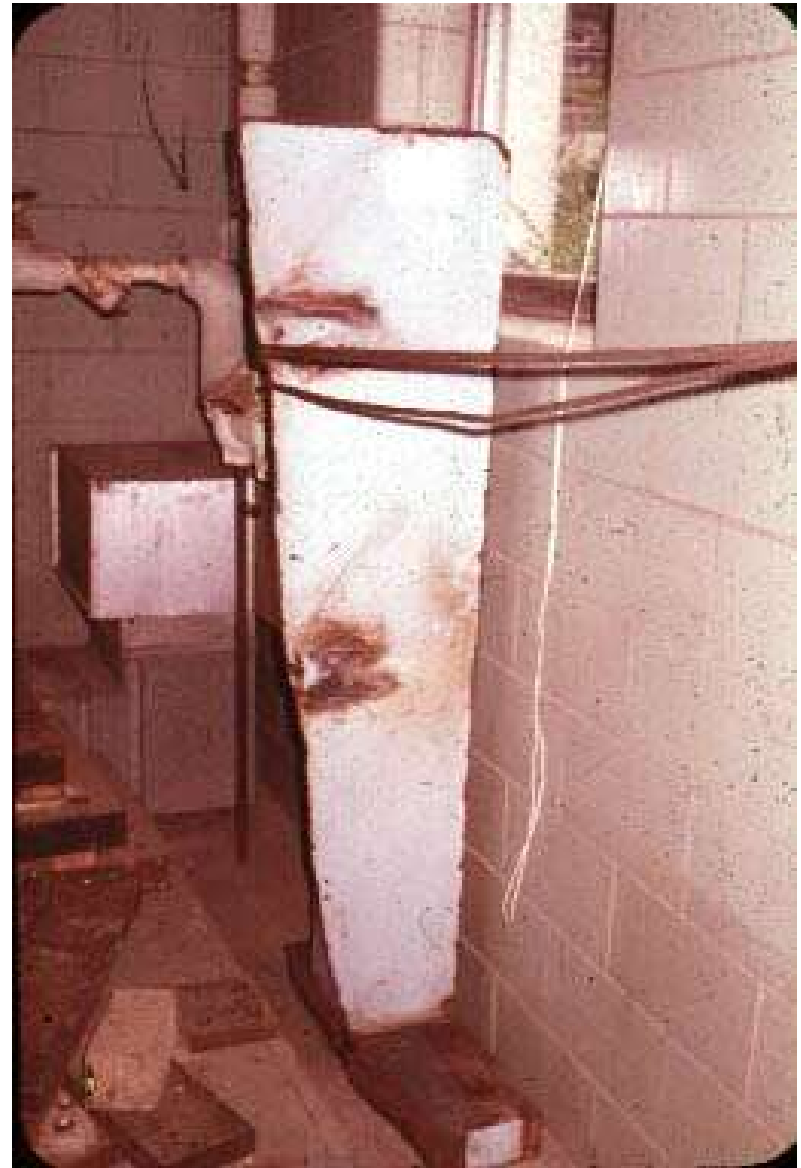
## 切り出された亀裂

エレスラ溶接部の溶接割れ  
から疲労亀裂が発生し、  
脆性破壊

Lehigh University  
Fritz Engineering Lab.に  
切り出し部が放置されていた。  
これはなに？の質問から  
様々な情報が得られた。

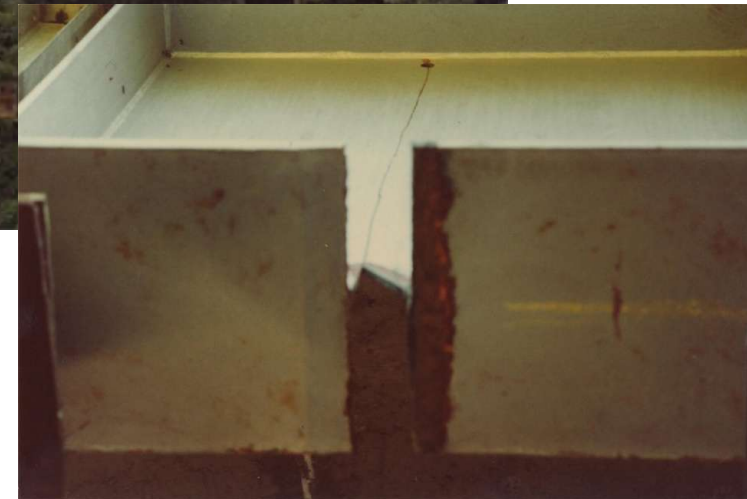
## 実橋を対象と しての疲労研究 の始まり

Lehigh大学に滞在を  
始めた直後に出会った  
疲労損傷

疲労き裂とそれを起点とした  
脆性き裂

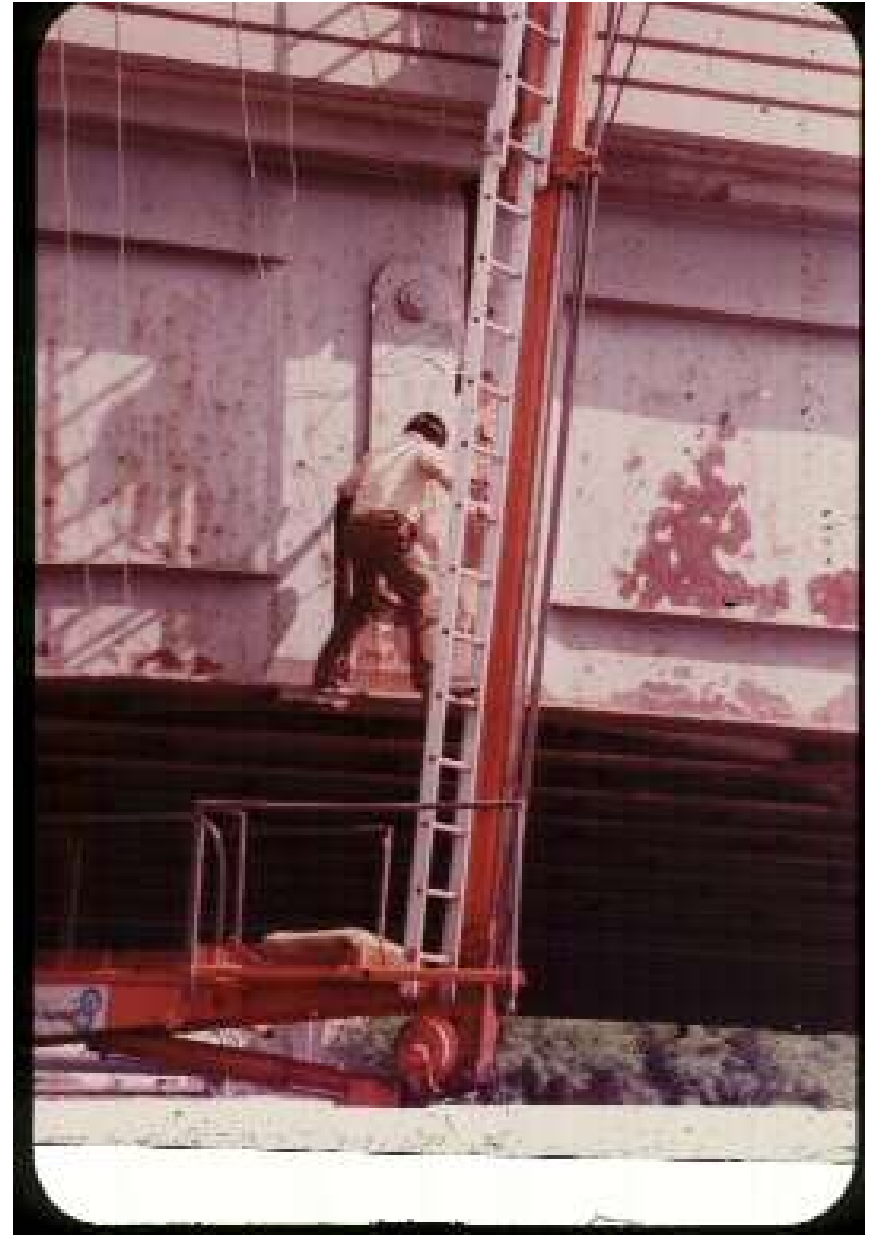
# Quinnipiac River bridge

Snooper を用いての点検  
写真は Prof. Ben T. Yen

橋梁の点検、亀裂の検知  
など、現場で習得。

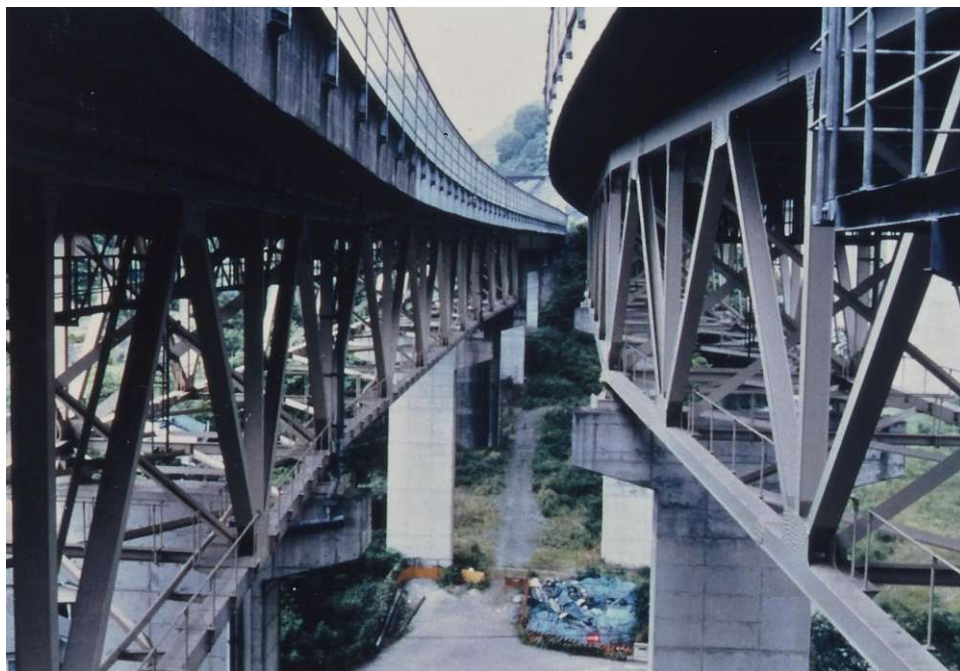
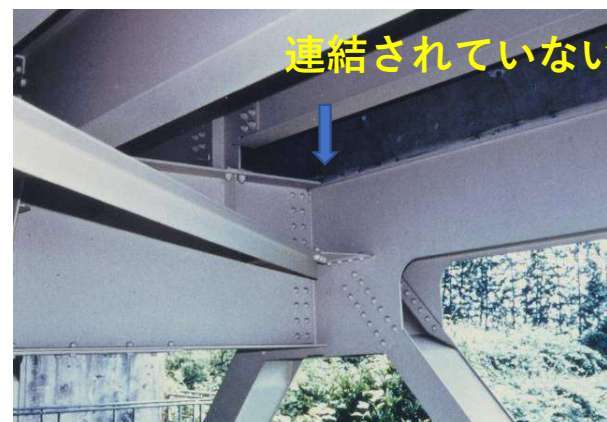
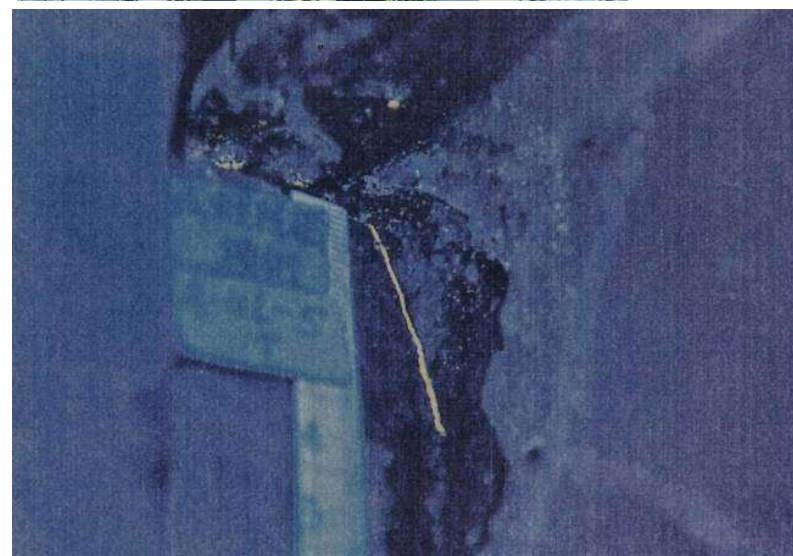
# 道路橋での疲労損傷は増加の一途。 トラス、主構上弦材と横トラスとの接合部（東名高速）

設計では横トラスは主構トラスに単純支持。  
実際は溶接された接続板を介して  
高力ボルトで固定。——固定端モーメント  
フランジ間をつなげたディテールの橋もあり。  
そのディテールでは亀裂の発生はなし。

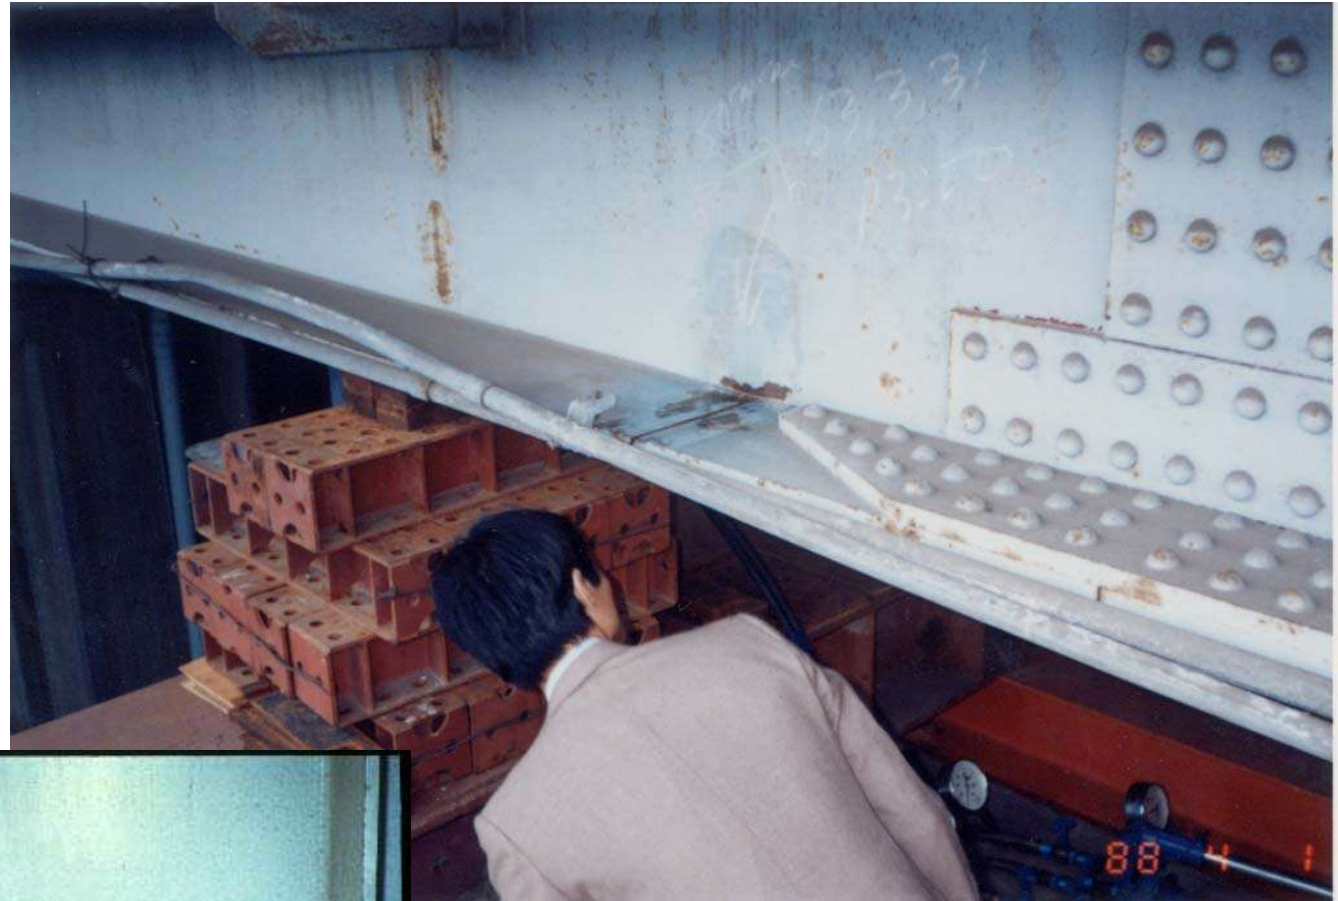
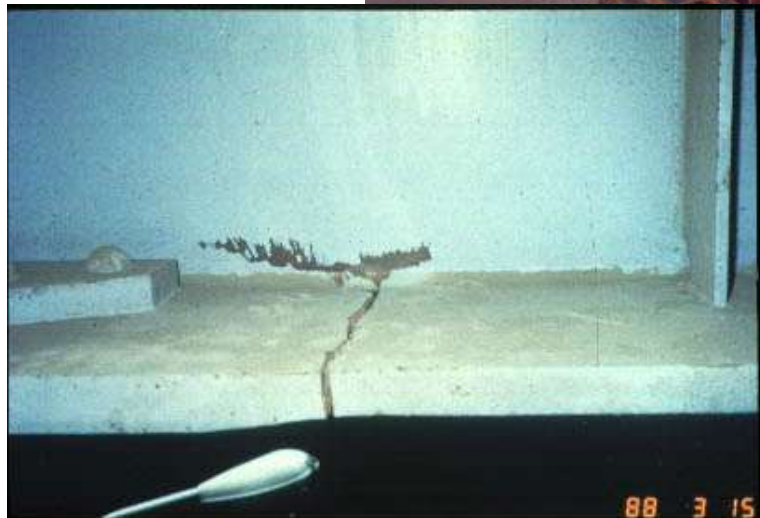
下フランジ板継ぎ溶接に残された  
未溶接部からの疲労亀裂

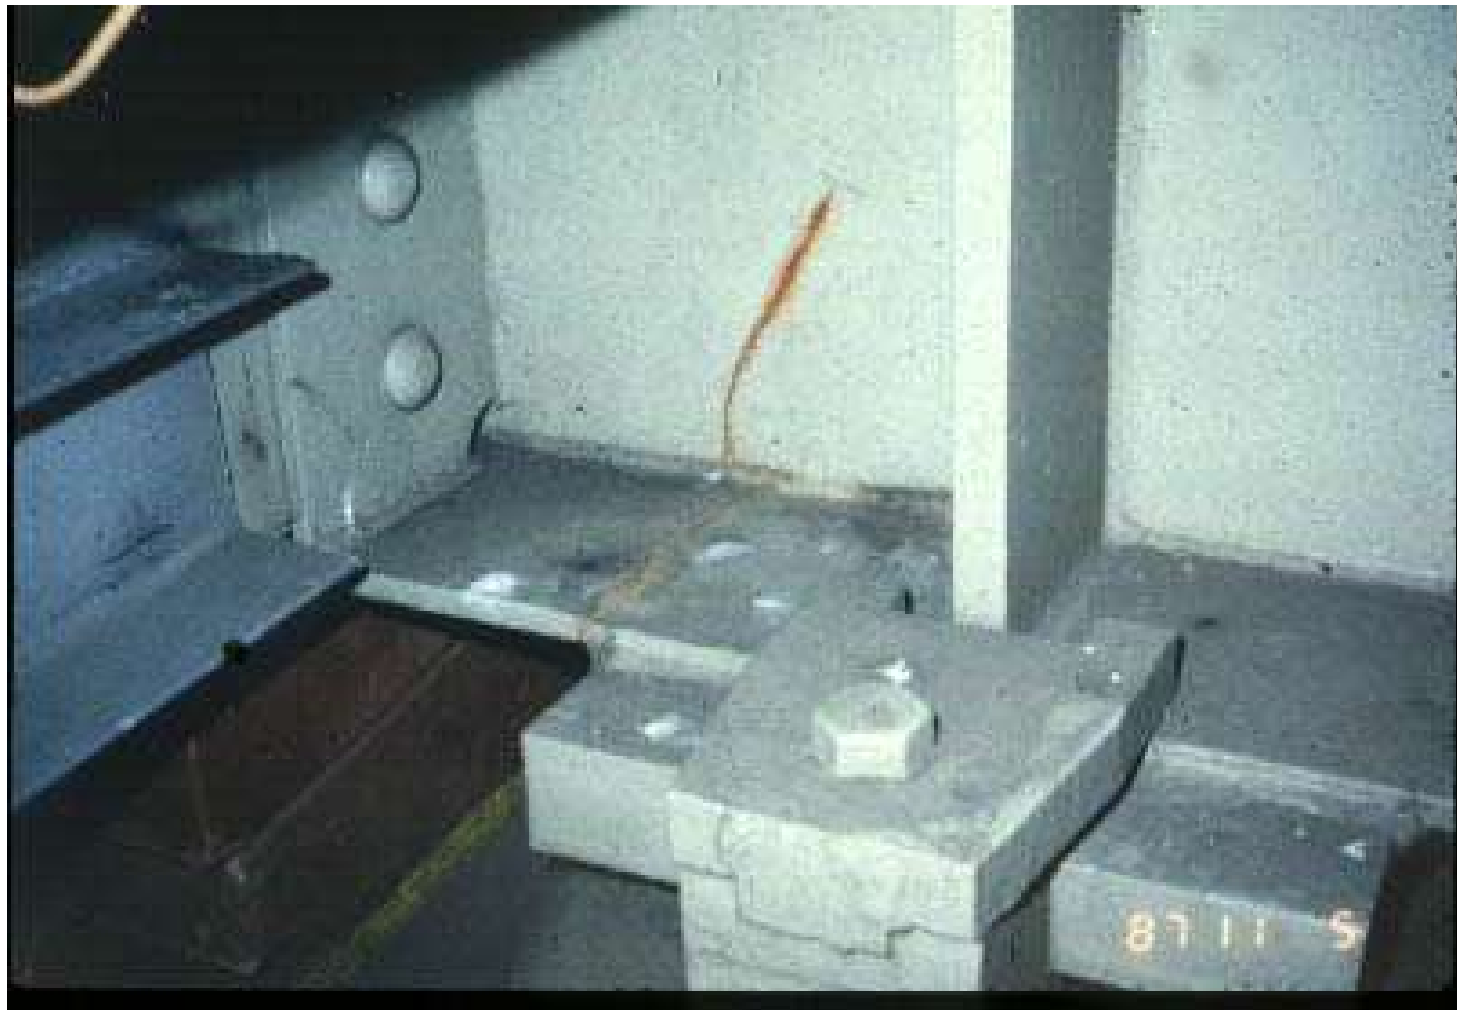
鋼桁橋、ソールプレート前縁の亀裂、  
亀裂は下フランジを切断し、ウェブまで侵入

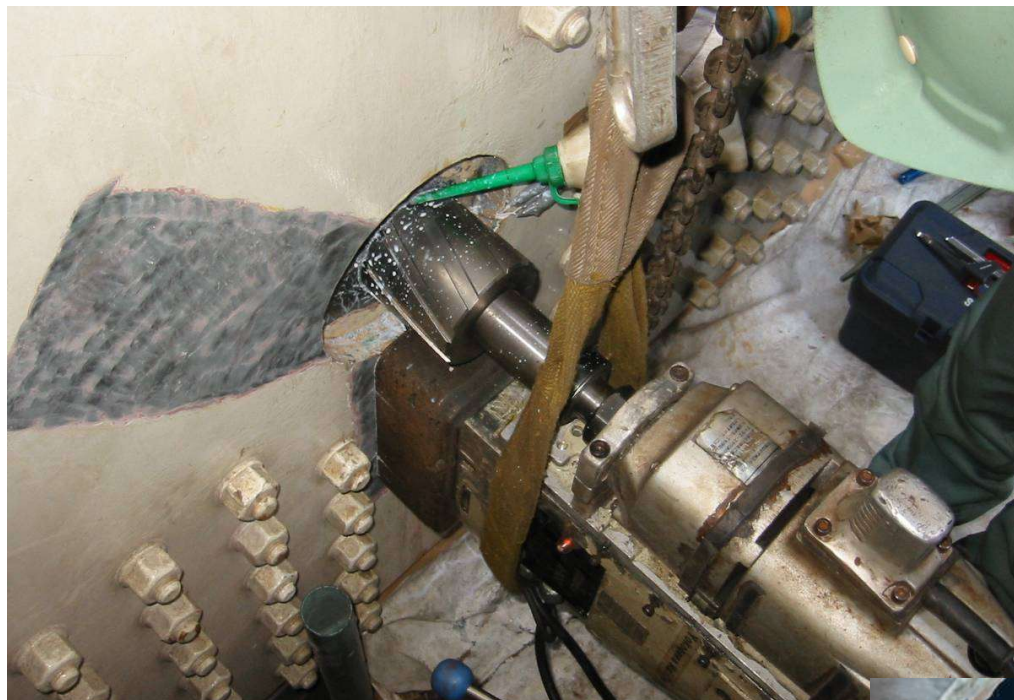
## 補修・補強：高力ボルト添接、コア抜きによる亀裂の除去

疑わしい箇所はコアをとり検査

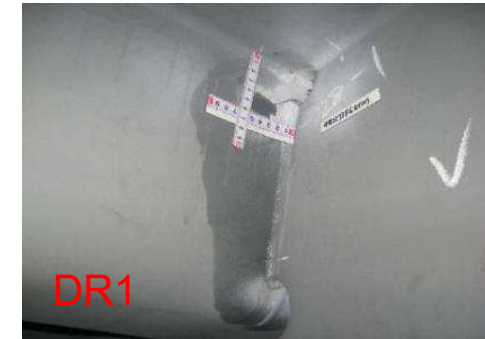
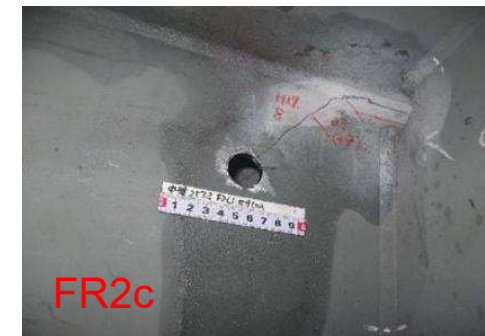
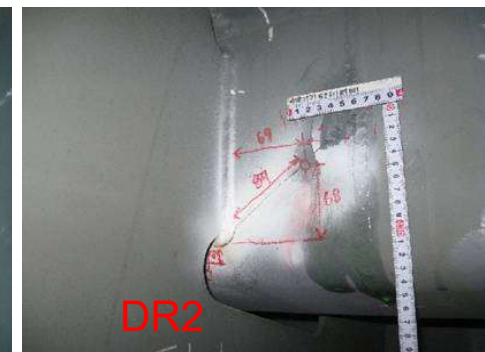
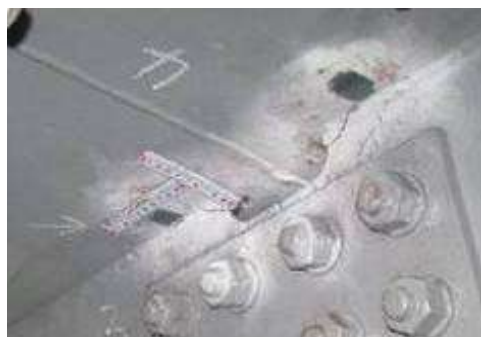
# 鋼床版の疲労

1990年頃から多発

ほぼすべてお溶接部で疲労亀裂が発生

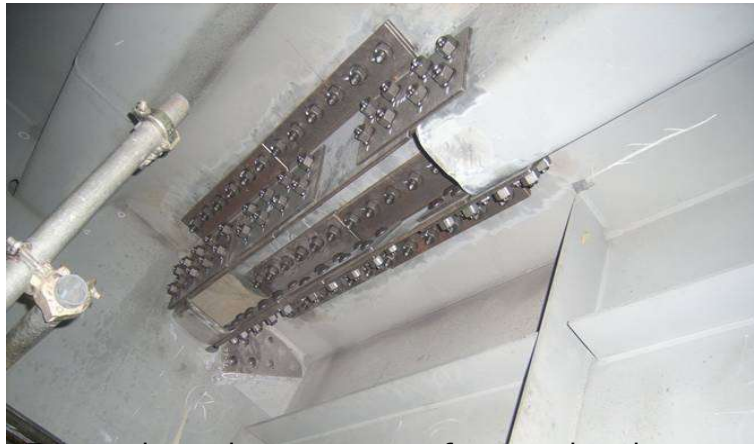
Partial replacement of trough rib  
For DS, FR cracks

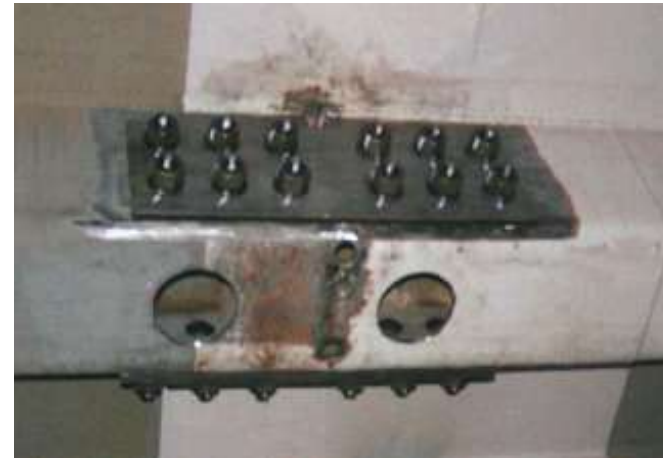
Bolt splicing for FR

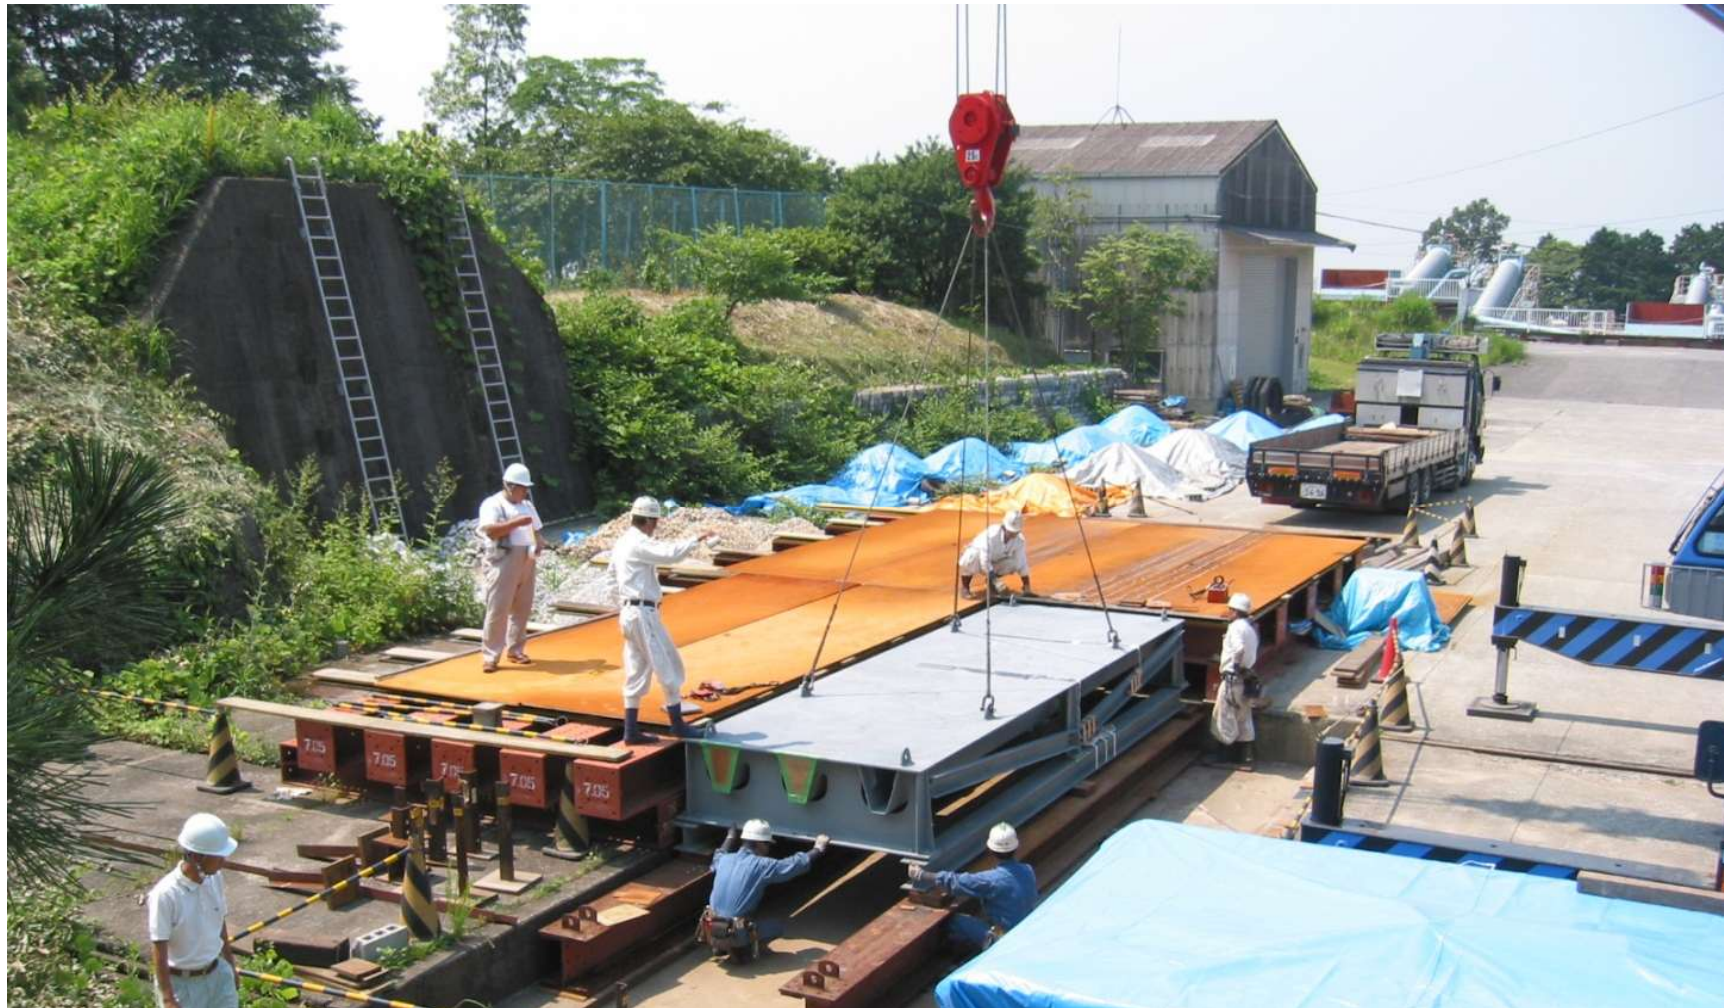
## 載荷台での実験：

ディテールを変えた試験パネルを取り付け、トラックを用いて載荷

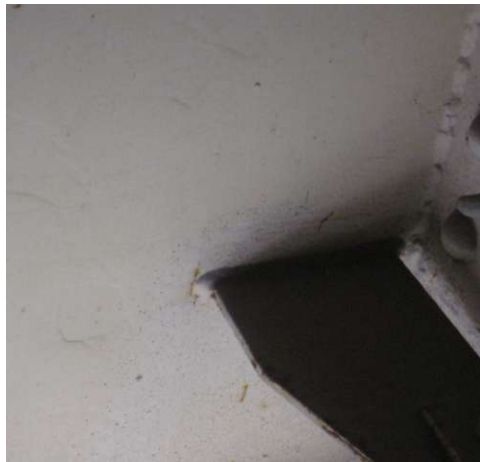
表面での亀裂長さ20mm、  
寿命の60%  
グラインダーで削ればOK  
費用は0円

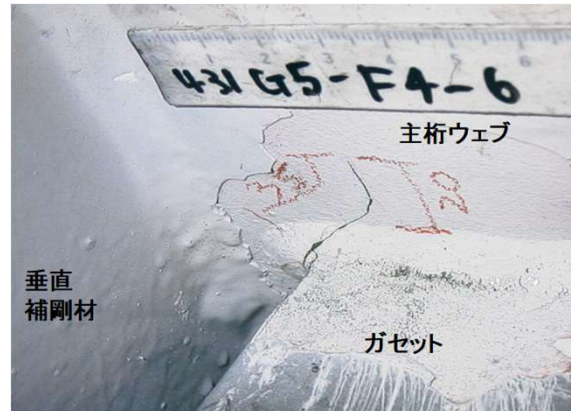
表面で60mm程度の貫通亀裂、  
寿命の90%

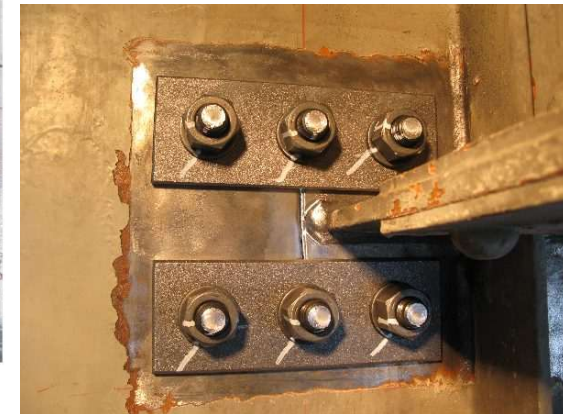
ボルト添接で補修、  
20-30万円程度

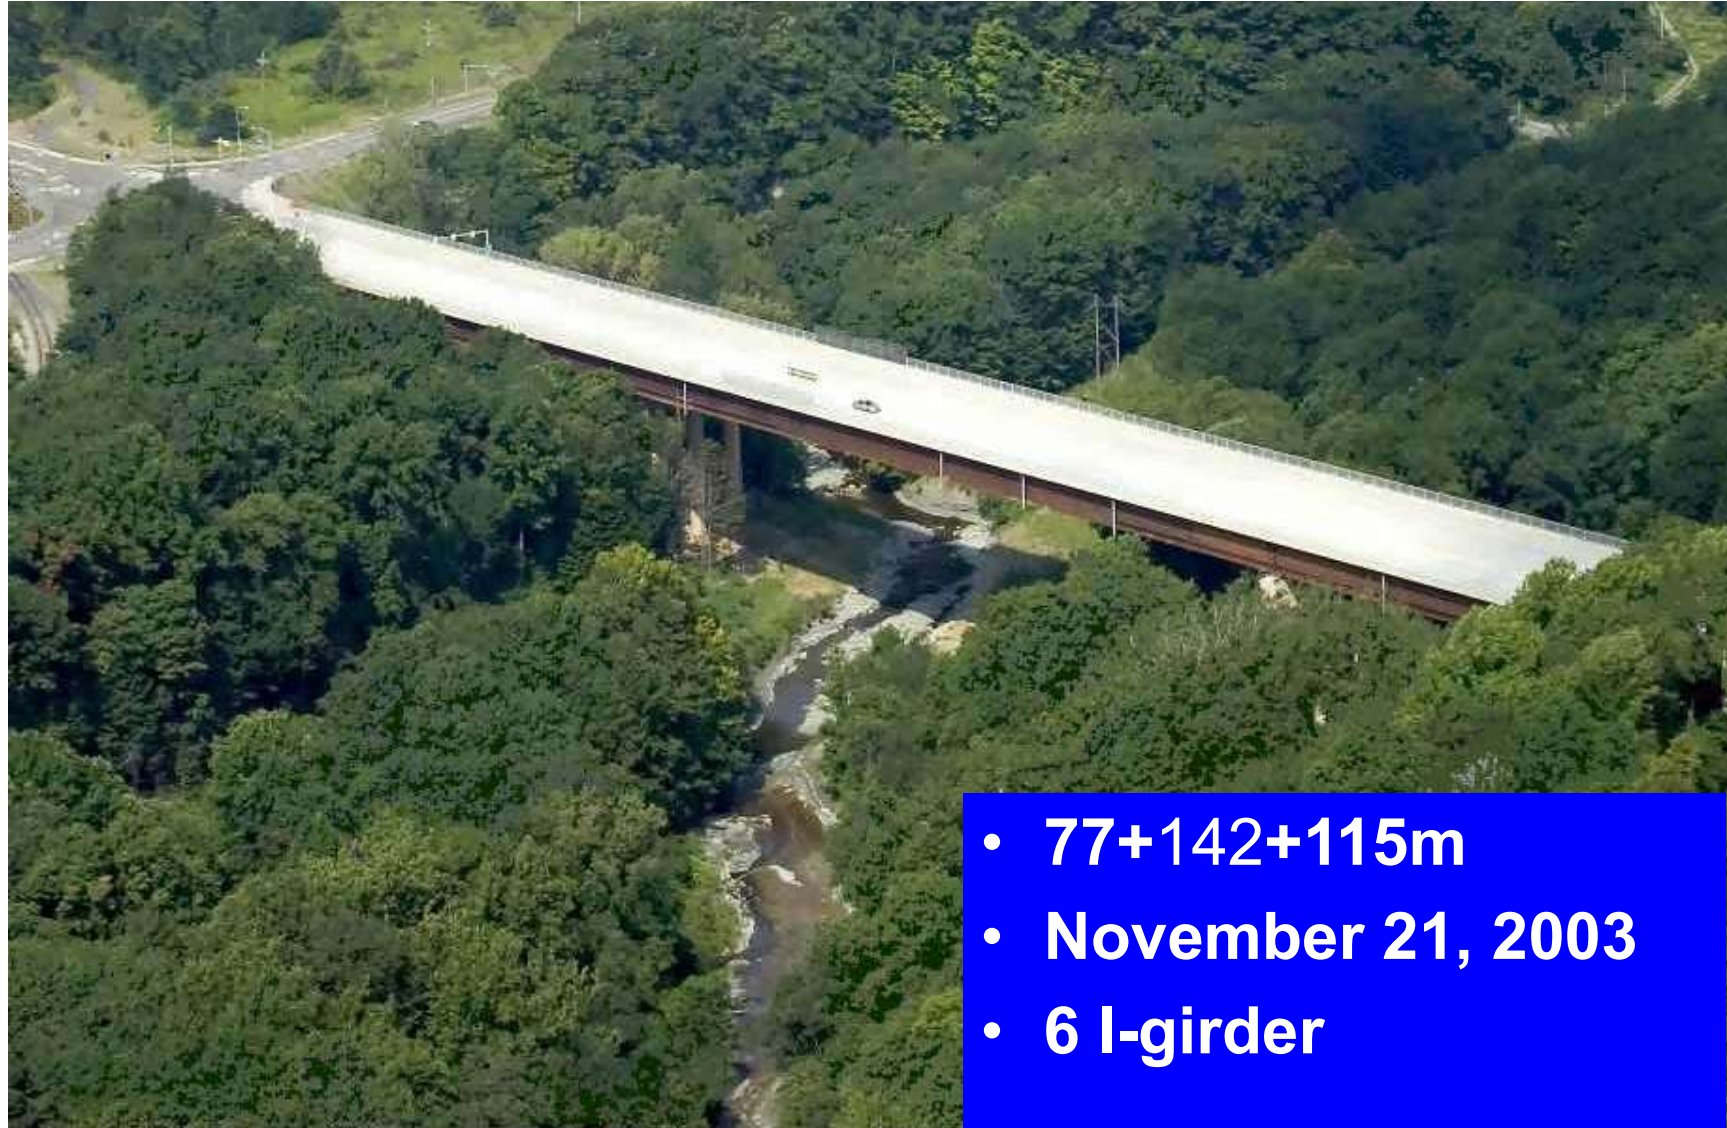
# Wintergreen Gorge Bridge

- 77+142+115m
- November 21, 2003
- 6 I-girder

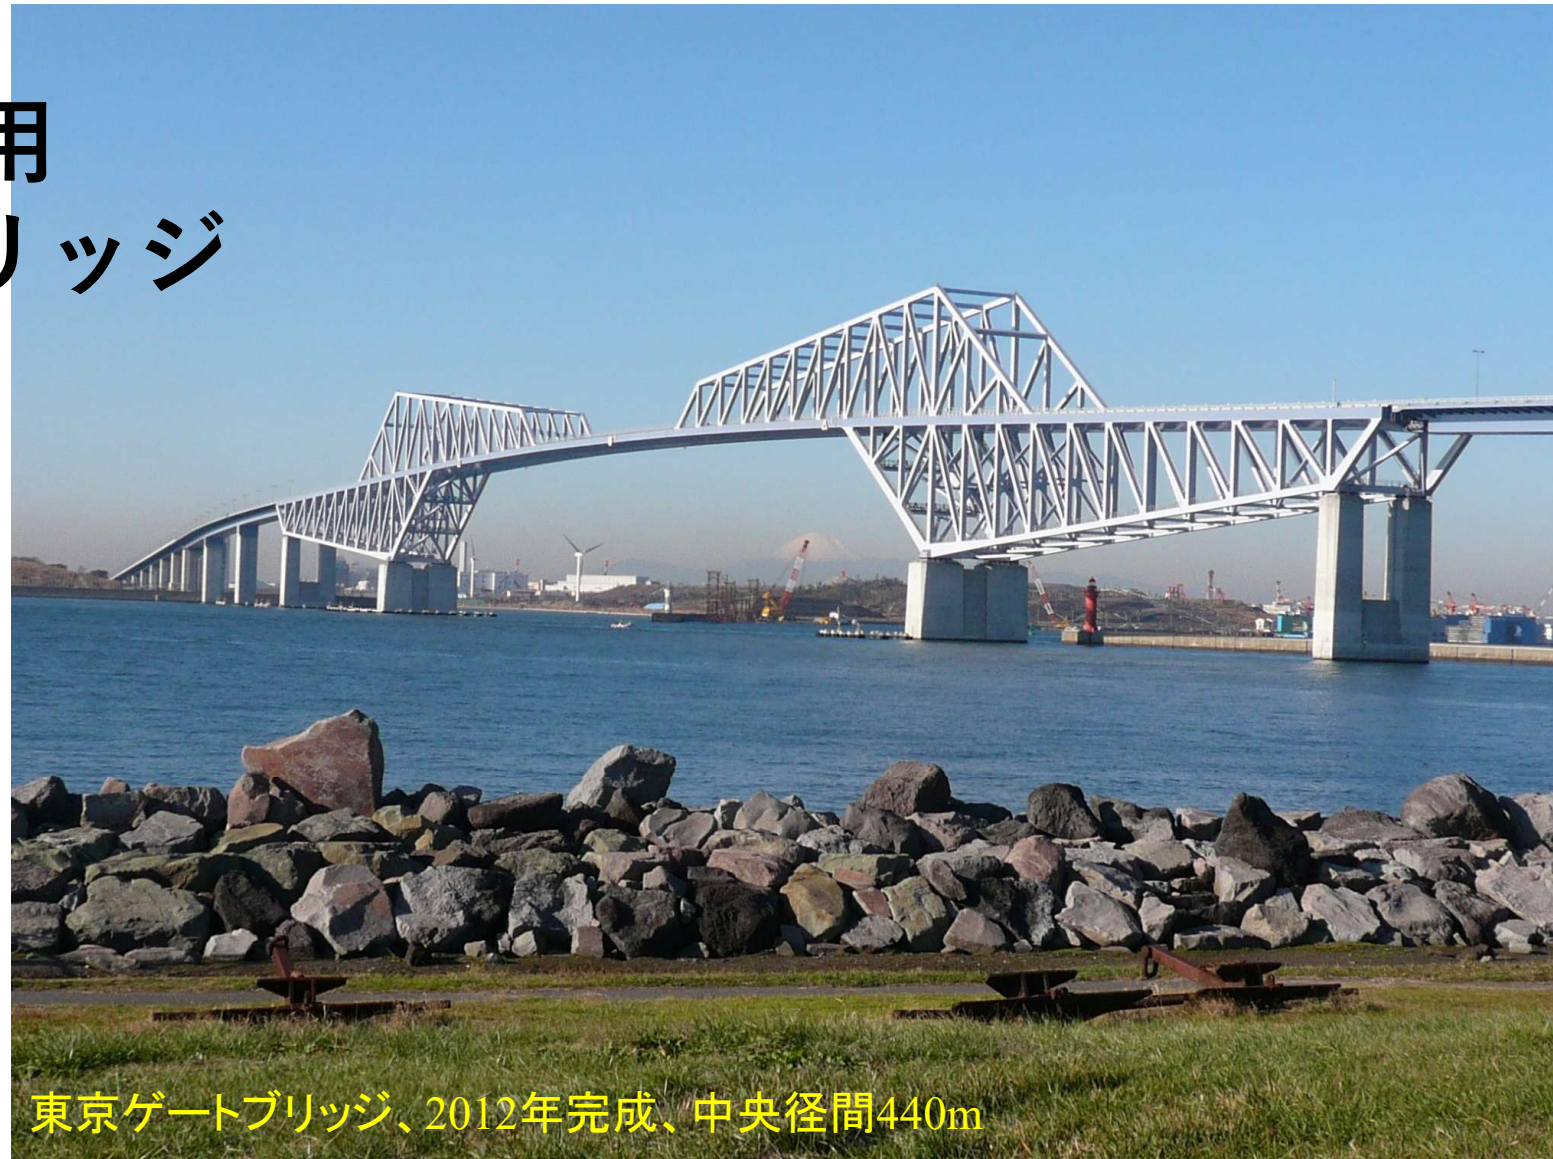
# BHS鋼材の適用 東京ゲートブリッジ

東京ゲートブリッジ、2012年完成、中央径間440m

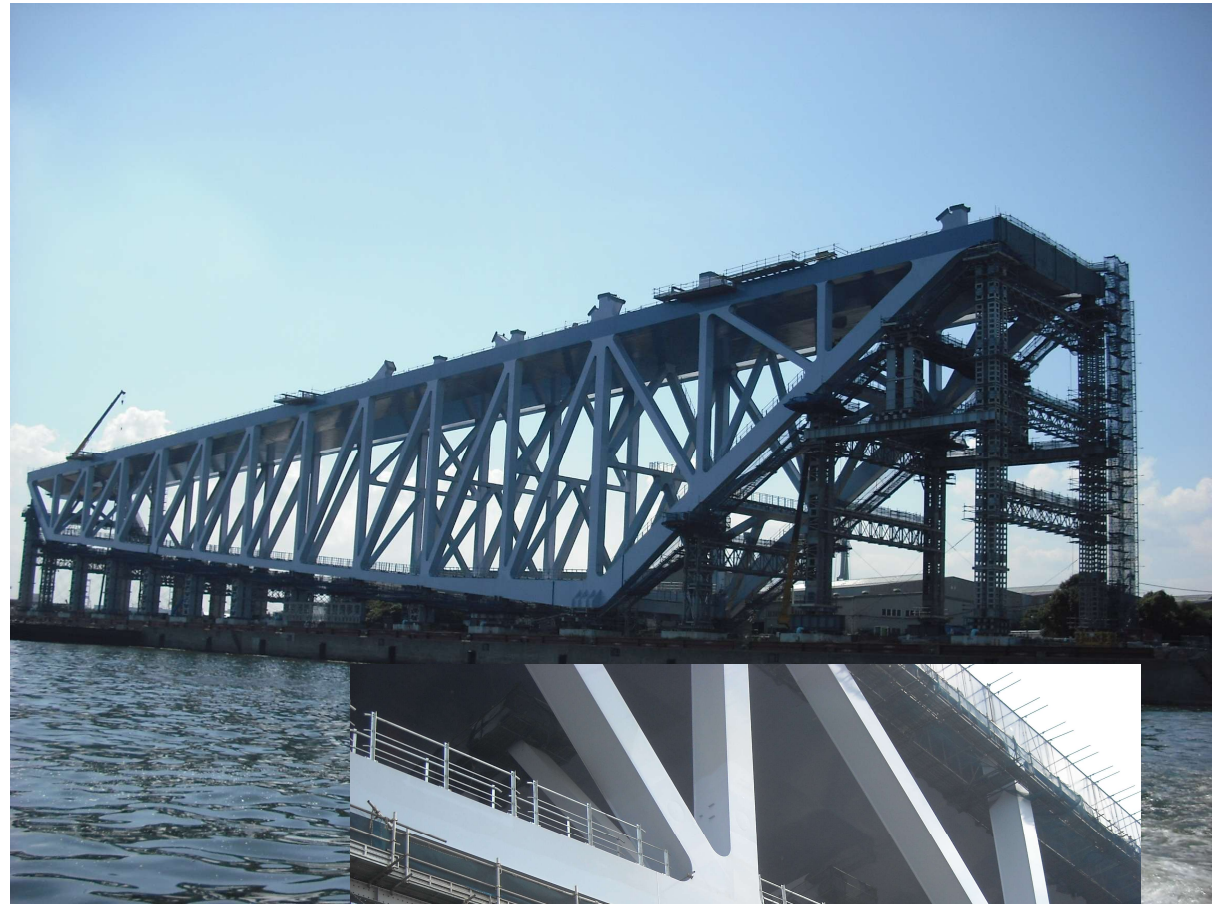
設計面での工夫

鋼材が高強度であること

および溶接性が良いことから

このような格点構造が実現
