## 2. 鋼構造物試験体の耐久性確認試験に関する報告 — 腐食環境の厳しい場所（沖縄地区）において —

技術委員会 製作小委員会

### 1. はじめに

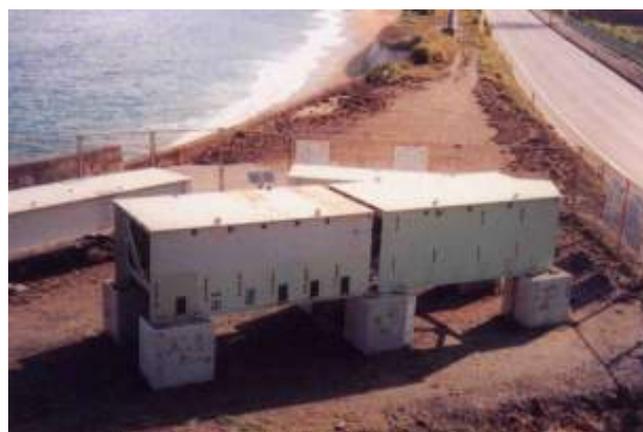
写真-1 左：新設仕様 右：塗替え仕様

2,200mm(W)×1,500mm(H)×4,000mm(L)の鋼床版桁構造物で、塗装面積が約60㎡の構造物を「新設仕様」と「塗替え仕様」の計2体を製作・設置した（写真-1）。

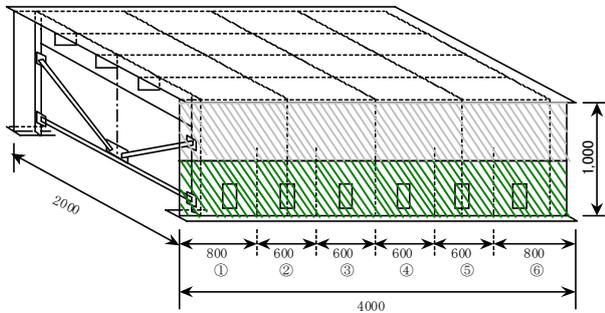
図-2 新設仕様

一般外面は、長さ方向に6分割(①～⑥)で塗り分けを行った。色相による違いも確認するためウェブ上下で色分けを行った（表-1、図-2）。

新設仕様では、区分①、②、③は暴露5年目でさび、われなどの劣化が顕著であった。区分④、⑤は一部で打傷によるさびの発生がみられたが、その他は暴露10年目でも良好な防錆性を示した。区分⑥は暴露15年経過時でも一般部（主桁ウェブ外面）には、著しい発錆はみられなかった。

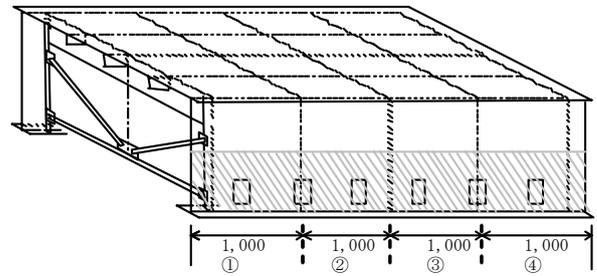
図-3 塗替え仕様

塗替え塗装系の耐久性を確認するため、一般外面については、ブラスト処理後に鉛系さび止めペイントを1回塗装(35μm)し、1年間暴露の後、長さ方向に4分割(①～④)で塗り分けを行った。素地調整は、ウェブ上下で区分し、上側を動力工具処理(St3)、下側をブラスト処理(Sa2)とした（表-2、図-3）。

塗替え仕様では、区分①、②では区分①のエッジ部で5年目までにさびが発生したが、一般部では良好な防錆性を示した。区分③、④は暴露15年目で吊金具、エッジ部等に発錆がみられたが、一般部（主桁ウェブ面）については、著しい発錆はみられなかった。ただし、主桁ウェブ面に各々6箇所塗り残し部（100×200mm）を設置し、1年間暴露の後に孔食が発生した箇所においては、動力工具処理ではさび層を十分に除去できなかったため、すべての塗装系でふくれが確認された（表-5）。

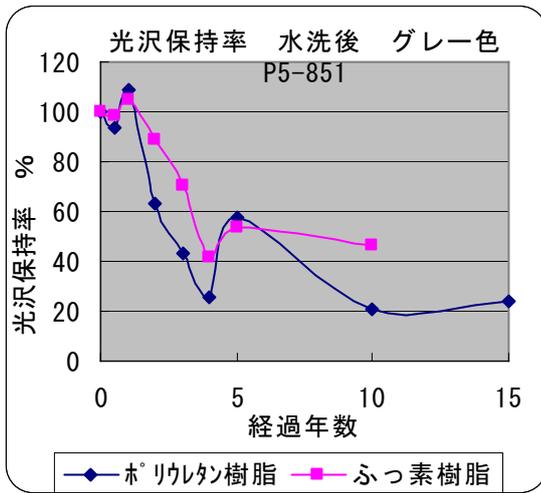
図-6 新設仕様における光沢保持率

新設仕様におけるポリウレタン樹脂塗料上塗の光沢保持率は、色相により差はあるものの15年経過で20%程度であった（図-6）。塗替え仕様の一般部（主桁ウェブ面）では、ふっ素樹脂塗料の光沢保持率は、5年目から急激に低下し、10年目以降は10%以下の値を示した（図-7）。本暴露場は、飛来塩分が多く、高温、高湿度の環境にあり、塗膜表面が濡れている状況であることが多く、光沢値の測定に影響を与えていることが考えられ、調査年度によってバラツキが見られた。

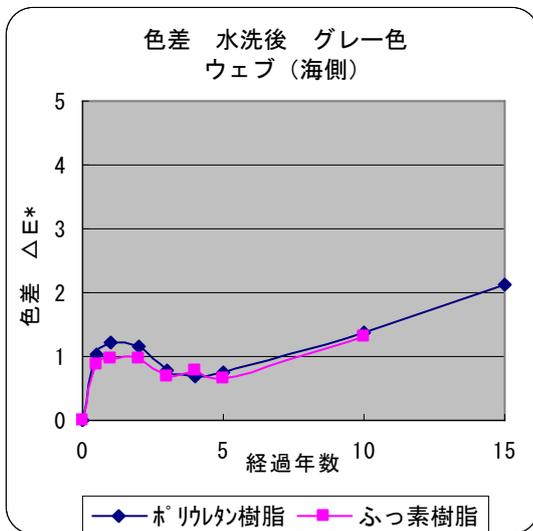
図-8 新設仕様における色差

新設仕様におけるポリウレタン樹脂塗料上塗は、15年目で、色差 $\Delta E > 2$ となった。色差については、色相による差は見られなかった（図-8）。塗替え仕様においては、ふっ素樹脂塗料上塗の一般部（主桁ウェブ面）は、15年目で、 $\Delta E > 2$ となった（図-8）。目視で明らかな変化を認識できるのは $\Delta E \geq 5$ であることから良好な状態であると考えられる。

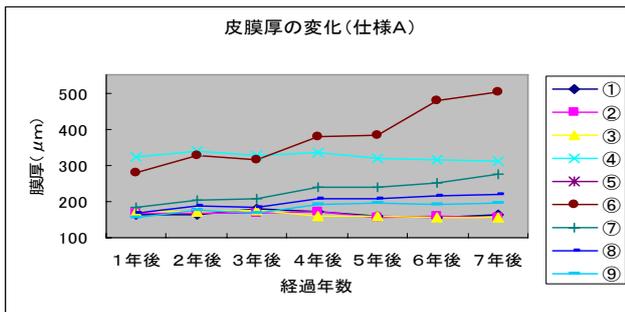
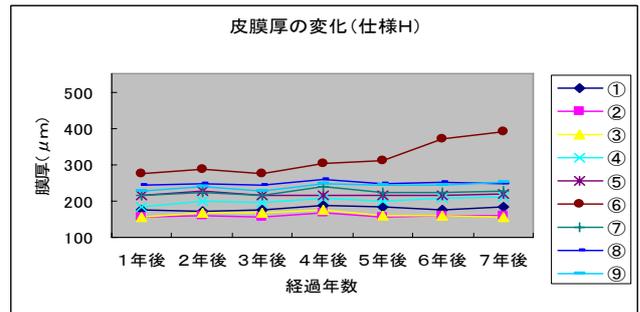
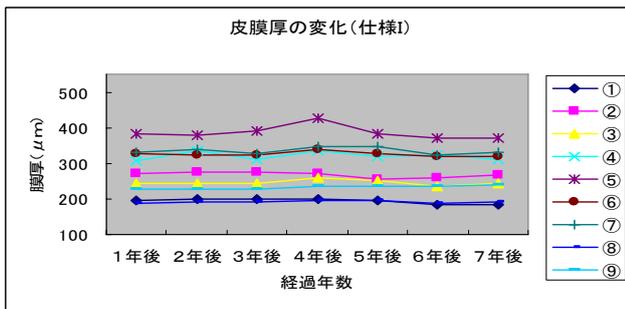
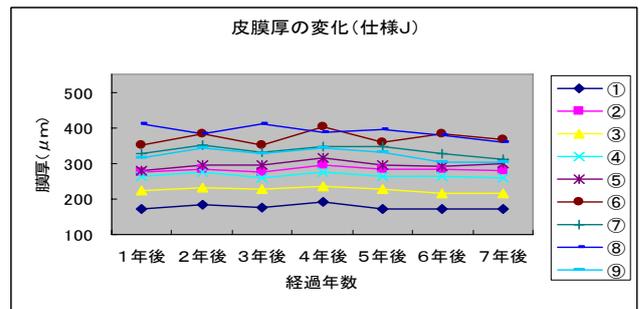
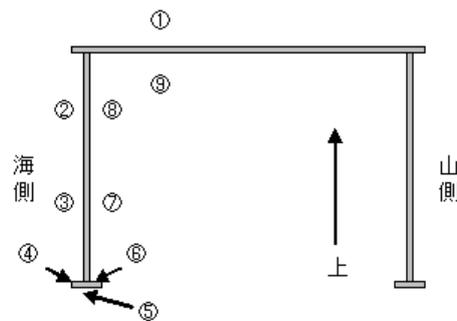
図-10 溶射皮膜厚さおよび測定位置

皮膜厚さおよび測定位置図を図-10に示す。
