## 平成22年度 技術発表会

### 鋼構造物試験体の耐久性確認試験に関する報告 ー腐食環境の厳しい場所(沖縄地区)においてー

**日本橋梁建設協会** 技術委員会 製作小委員会  
Japanese Bridge Construction Association  
 前川 清隆 平野 晃 大庭 哲也

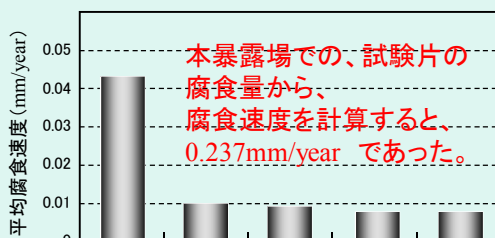
普通鋼の環境別腐食速度(暴露9年)

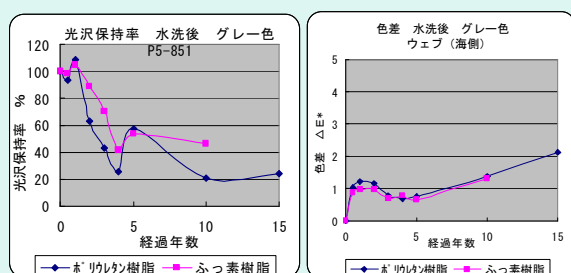
- 1) 区分①～③  
6ヶ月から1年以内に一般部で点さびが発生し、その後も徐々にさびの発生が拡大した。
- 2) C塗装系（無機ジンクリッチ塗料、エポキシ下塗り、ふっ素及びポリウレタン樹脂塗料上塗り）  
厳しい環境下での耐久性が確認できた。
- 3) 添接部  
防錆処理ボルトの使用や接触面に無機ジンクリッチペイントを塗装することの効果を確認できた。

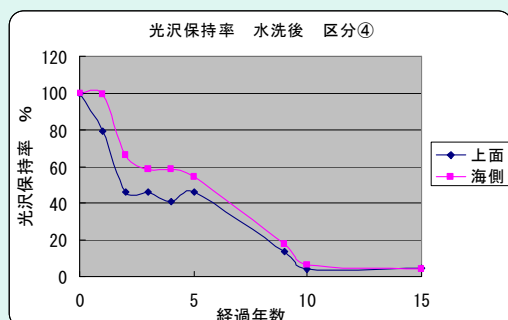
- ・暴露試験場の腐食環境が一般的な海岸部の中でも、過酷であることが確認できた。
- ・一般部においてC塗装系の優位性が確認できた。
- ・エッジ部においては、ほぼ全ての仕様で、さびの発生が確認されており、面取りおよび先行塗装の重要性が再確認できた。
