東日本大震災 橋梁被害調査報告

(改訂版)

社団法人日本橋梁建設協会
東日本大震災復興対策本部

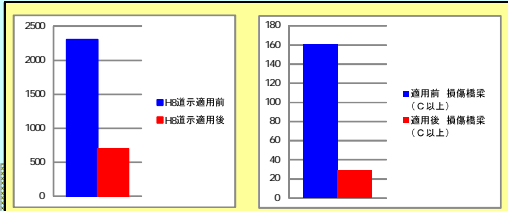
平成8年道路橋示方書の適用(阪神大震災以降)
全調査橋梁数=3004橋のうち、

検査項目	適用前 (C以上)	適用後 (C以上)
橋梁検査 (C以上)	約2300	約700
橋梁検査 (C以上)	約160	約30

・支保サイドブロック破損⇒フェイルセーフ機能の効果
