平成23年度 技術発表会  
鋼構造物の耐久性向上に関する  
取り組みについて  
— 金属溶射のこれから —

日本橋梁建設協会 技術委員会 製作小委員会

3年後調査報告

## 5年後調査報告

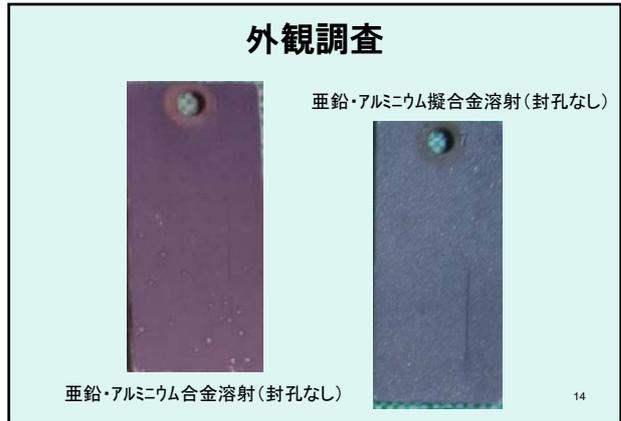
アルミニウム・マグネシウム合金溶射		亜鉛・アルミニウム擬合金溶射	
	初期	3年後	初期	3年後
封孔なし				
封孔あり

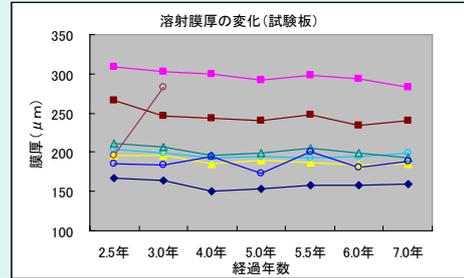
## 溶射膜厚測定結果(試験板)

◆ 擬合金溶射表面    ◆ 亜鉛・アルミニウム合金表面    ◆ アルミニウム溶射表面  
 ◆ 亜鉛溶射表面    ◆ 擬合金溶射表面    ◆ 亜鉛・アルミニウム溶射表面  
 ◆ アルミニウム溶射表面    ◆ 亜鉛溶射表面
