## 4. 海外における鋼床版橋梁の疲労に関する現状 —デッキと閉断面リブ溶接線の疲労損傷について—

技術委員会 鋼床版小委員会

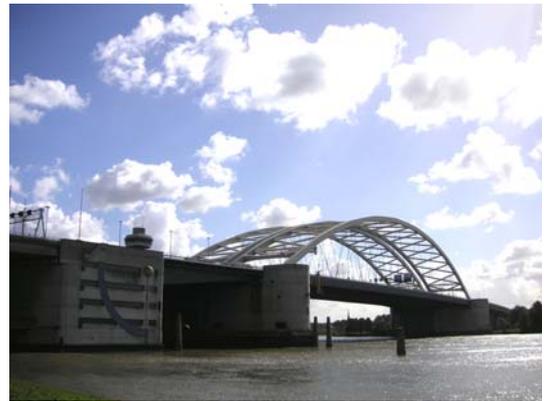
図-8 Van Brienoord 橋

ッキ貫通き裂は他の橋梁においても確認され、その数は10橋にも上った(表-1)。Van Brienoord 橋は、1990年にロッテルダム南部の運河に架けられた全長1,320m、主径間が275mのニールセンローゼ橋である(図-8)。ロッテルダムとオランダ南部を結ぶ重要交通路線「Rotterdam Ring」(A16号線)の一部を担っており、日大型車交通量が7,000台という重交通路線に位置している。

供用開始からわずか 7 年後の 1997 年、この開跳橋部分の鋼床版においてデッキ貫通き裂が確認された(図-9)。き裂は、大型車の走行レーンの輪荷重走行位置に分布しており、主に横桁位置で発生していた(図-10)。オランダでは、デッキ貫通き裂に対する重大性が認識され、1998 年に運輸省を中心とした特別検討プロジェクトが緊急的に組織され、原因の究明と対策の検討が進められることとなった。

Van Brienoord 橋では、デッキ貫通き裂の発生後、応急処置としてデッキ上面からグラインダによる切削加工の上、サブマージーク溶接による突き合わせ溶接により応急補修がなされた。

本格的な補修の検討として、鋼床版の応力性状を確認するために、現地の応力測定と実物大供試体の疲労試験が実施された。実橋での応力測定と疲労試験結果をもとにした疲労照査を行った結果、この可動橋で十分な疲労寿命を確保するためには、デッキを増厚する必要があることが明らかとなった<sup>21)</sup>。また、交通渋滞への影響を最小限にするため、可動部を全面取り替えることとなった。再製作された鋼床版のデッキの板厚は、車線によって当初の 12mm から 16 mm～28 mm に増厚された。オランダでは、大型車両は第 3 車線（最右車線）を通行することが義務づけられていることから、重量車による損傷を考えて第 3 車線のデッキの板厚を 28 mm とした。デッキの増厚によって、可動部全体の重量は 615ton から 750ton に増加している。この新しい鋼床版は、デッキ厚以外の構造詳細の変更は行われなかった。可動部の取り替えは、主桁の高力ボルト添接部を境界に、鋼床版部を大型台船によって一括架設する方法が採用され、わずか 10 日間で交通は解放された<sup>22)</sup>。なお、撤去された鋼床版は、研究用として保管されている。

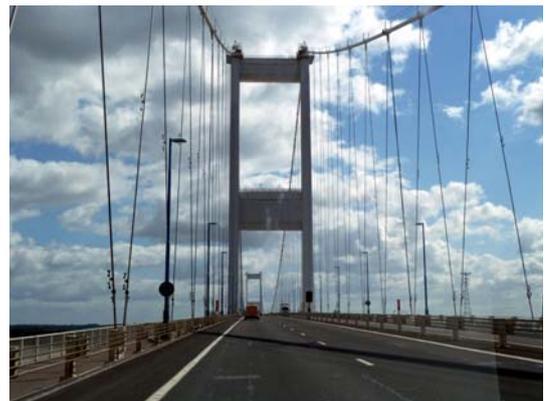
図-12 Severn 橋

ビード貫通き裂の発生事例として有名な Severn 橋は、イギリス西部を流れるセバーン川に架かる橋長 1,600m の吊橋である(図-12)。Severn 橋に連続する斜張橋の Wye 橋と Beachley 高架橋、Aust 高架橋と合わせて Severn Crossing と呼ばれる。1966 年の完成から 11 年経過した 1977 年に、ビード貫通き裂が 68 箇所で見つかった。ビード貫通き裂の多くは低速レーンの輪荷重直下の閉断面リブの溶接部に発生していた。き裂発見当時の Severn 橋の日平均交通量は 50,000 台/日、最大で 75,000 台/日、大型車混入率は約 30% で重交通路線であった。

Severn 橋の鋼床版の断面図を図-13 に示す。舗装は厚さ 38mm のマチックアスファルト舗装、デッキ厚は約 12mm、閉断面リブ厚は 6mm である。デッキと閉断面リブの溶接は、閉断面リブ端面を平面仕上げした後にすみ肉溶接を行っている (図-14)。そのため、溶接の溶込み量は 0.5mm~2mm と非常に小さい (図-15)。

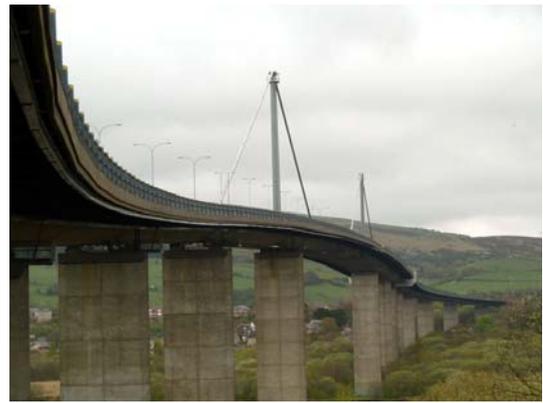
図-166 Erskine 橋

Severn 橋と同様に、デッキ貫通き裂が同国のスコットランド地方、グラスゴーに位置する Erskine 橋でも発生している。Erskine 橋は 1971 年に完成した全長 1,321m の斜張橋である (図-16)。Erskine 橋の鋼床版の断面図を図-17 に示す。Erskine 橋では、閉断面リブとして幅 305mm、高さ 260mm、板厚 5mm の V 字形のリブが採用されている。デッキ厚は 12.7mm、舗装は厚さ 38mm のエポキシアスファルト舗装である。

Erskine 橋でのビード貫通き裂の発生状況を図-18 に示す。日本での損傷 (図-19) のように、ある程度のき裂長さになると閉断面リブウェブ方向に進展するということではなく、溶接線に沿って進展している。デッキと閉断面リブの溶接は、Severn 橋と同様、リブ端面を平面に仕上げた後、すみ肉溶接を行っている。

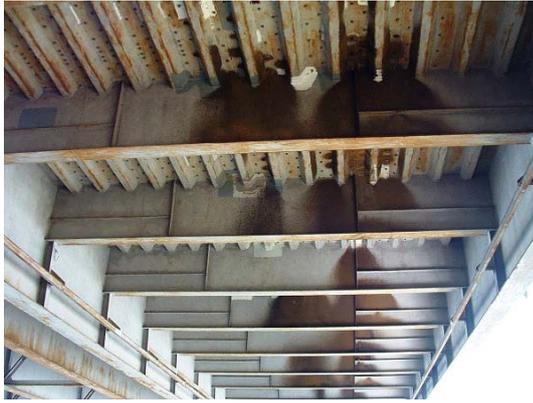
図-20 Richemont 橋<sup>17)</sup>

1984 年には、フランス西部のメス近郊のモーゼル川に架かる高速道路 A1 号線の Richemont 橋において、ビード貫通き裂が発見された。Richemont 高架橋(図-20)は、1966 年に完成した 3 径間連続 (52.65m+58.00m+52.65m) の 2 主桁桁橋である。鋼床版のデッキ厚は 12mm で、板厚 6mm の閉断面リブを用いていた。舗装厚は 50mm であった。1987 年には、長さ 570mm~2,240mm のビード貫通き裂が 15 箇所で見られた。6 年前の前回点検の際には損傷は見られなかったことから、ここでもビード貫通き裂の進展速度が非常に速いことが確認された。原因調査の結果、閉断面リブ溶接部の多くの箇所ですufficientな溶接がなされていないことが分かった。

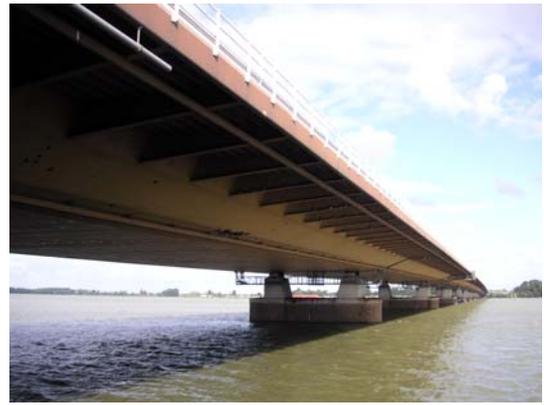
図-23 Moerdijk 橋

Van Brienoord 橋と同様にデッキ貫通き裂が確認された Moerdijk 橋は、A16 号を南下したマース川に架かる 10 径間の鋼床版箱桁橋である（図-23）。鋼床版の詳細構造は、Van Brienoord 橋とほぼ同じであるが、50 mm 厚のアスファルト舗装が敷設されていた。

Moerdijk 橋では、デッキ貫通き裂への対策として、舗装の剛性を高める方法が採用された。具体的には、疲労き裂を溶接により補修し、従来のアスファルト舗装を超高強度繊維補強コンクリート（以下、HPRC: High Performance Reinforced Concrete という）に置き換えた（図-24）。Moerdijk 橋で適用した HPRC は、圧縮強度が  $110\text{N}/\text{mm}^2$  以上（C110 クラス）という超高強

鋼床版とはエポキシ樹脂系接着材によって結合された珪砂（粒径 3～6 mm）で面的に接合しており、スタッドを用いた機械的接合は行っていない。舗装厚は元のアスファルト舗装と同じ 50 mm である。ひび割れの発生を抑制する目的で、直径 8 mm の鉄筋が 3 段、50 mm の水平間隔で配置されている。また、乾燥収縮や温度荷重、交通荷重による、コンクリート版の反り上りを防止することを目的に、舗装端部はデッキに山形鋼（アングル）によって固定されている。なお、HPRC 舗装の上面に防水層や表層アスファルトは施工されない。
