## 2. 鋼構造物の耐久性向上に関する取り組みについて

### —金属溶射のこれから—

技術委員会 製作小委員会

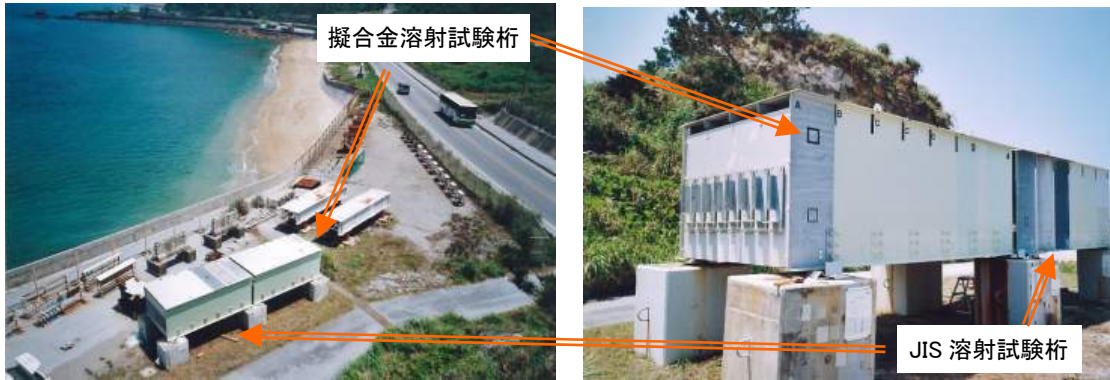
写真-1 大型試験桁

大型試験桁は鋼床版鉄桁構造をした 2,200mm(W) × 1,500mm(H) × 4,000mm(L)、塗装面積が約 60 m<sup>2</sup>の構造物であり、2台を設置した(写真-1)。各試験桁の溶射仕様を表-14、表-15 に示す。

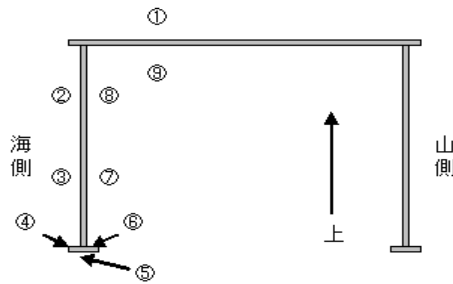
図-5 溶射膜厚測定位置

仕様Aおよび仕様Hの測定位置⑥で膜厚の増加傾向(+100 $\mu$ m~+200 $\mu$ m程度)がみられる。これは付着堆積した塩分により発生した腐食生成物と考えられる。その他の箇所には大きな変化は見受けられない(図-4、図-5)。
