5. 支承部の損傷と対策事例

－ 経年劣化から地震による被害まで －

保全委員会 保全技術小委員会

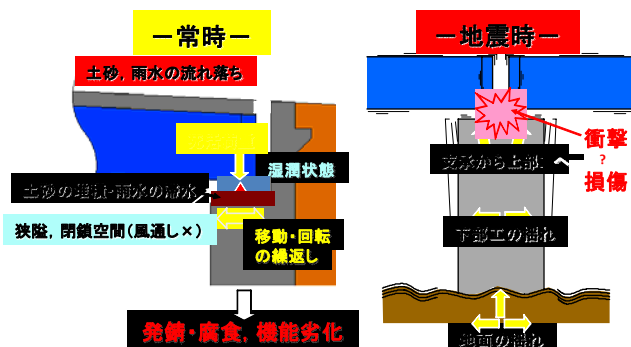
図-1 支承損傷のメカニズム

事例を紹介する前に、なぜ支承部に損傷が多いのか。支承は、特殊橋梁を除き上部工と下部工（地面）をつないでいる唯一の点（箇所）である。図-1 に示す通り、常時においては全ての死荷重を支えながら、活荷重や温度変化による移動・回転を繰り返すという非常に過酷な部材となる。また、一般的に狭隘で閉鎖的な空間に位置しており、メンテナンスが困難なため、土砂の堆積や雨水溜まりなどが原因で、発錆・腐食が多く見られ、機能劣化につながっている。

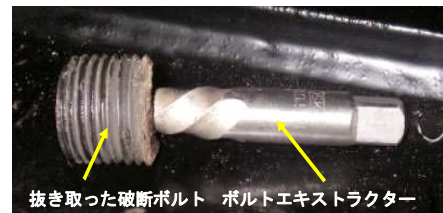
図-10 ボルトエキストラクター

次に、残存したボルトを撤去する方法を紹介する。

1つ目はボルトエキストラクター（**図-10**）で、残存ボルトの中心を穿孔し、その中にボルトエキストラクターを挿入し、反時計回りに回すことで撤去する。逆タップとも呼ばれている。

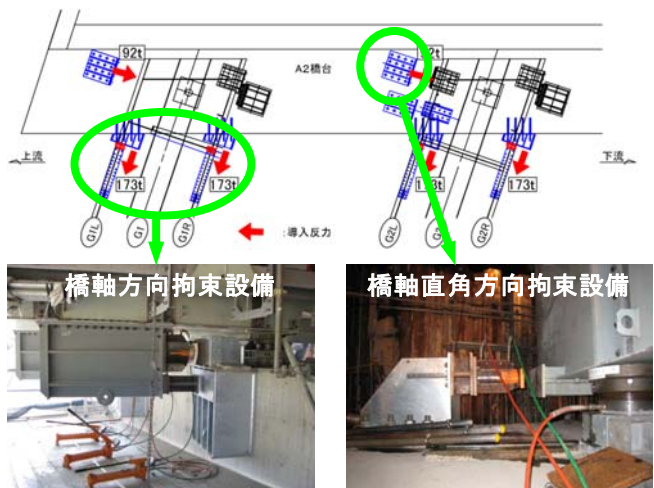
図-11 桁拘束設備

地震により橋台が変位し、ゴム沓の変形が残留した事例を示す（写真-16）。

ゴム沓自体は大きな変形があったものの、ゴムの破断等は認められなかったため再利用可能と判断した。以降、概略の手順を示す。

- 主桁の拘束設備を橋軸方向、橋軸直角方向に設置（図-11）。
- 橋台パラペットを撤去。
- 鉛直方向ジャッキを設置し、桁を3mm程度ジャッキアップ。
- 下沓の後方（パラペット側）に橋軸水平方向のジャッキを設置し下沓を拘束。
- 沓座モルタルをはつり、アンカーボルトを切断。
- 橋軸水平方向ジャッキのストロークを徐々に戻しながらゴム支承のせん断変形を開放。
- 沓座モルタルを復旧し、ジャッキダウン。
- 最後に、橋台パラペットを復旧して完了。

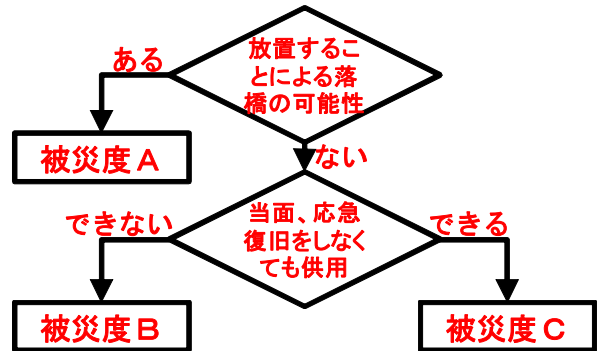
図-12 簡易的な被災度判定

一般に、十分に調査ができない応急復旧段階において、的確な被災度判定は困難と思われる。そこで、図-12のような判断で被災度を即時決定することも必要となる。

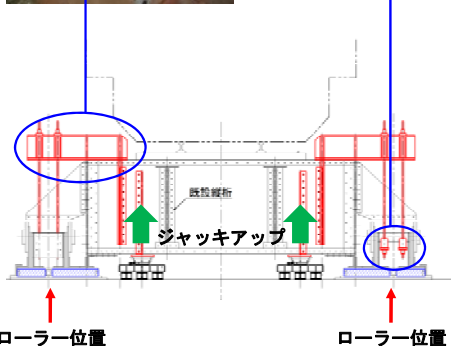
図-13 桁仮受け方法

供用後約80年ほど経過しているアメリカンタイプのワーレンピントラス形式の橋梁で、ローラー支承の形状も特徴的なものである。ローラーは、雨水による腐食・摩耗が進行していた(写真-19)。

支承形状から、ローラーを取り出す必要があり図-13の設備により、ジャッキアップしローラーを取り出した。
