1. 若戸大橋ケーブル関係の健全度調査および補修工事

－建設後50年経過した長大吊橋のケーブル関係の保全－

技術委員会 設計小委員会

技術委員会 設計小委員会 杉山直也

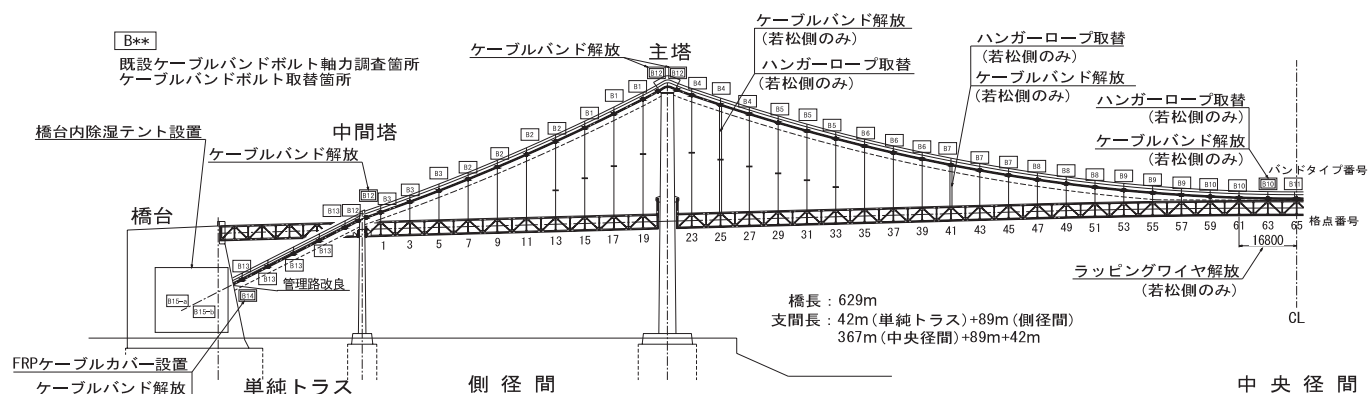
図-2 工事概要

今回、この若戸大橋においてケーブル関係の健全度把握のための調査および補修工事を行った。主な内容は、①主ケーブルのラッピングワイヤーを撤去した後の深部調査、②ハンガーロープの取替えおよび撤去したハンガーロープの各種室内試験、③ケーブルバンドボルトの全数取替えおよび撤去したボルトの各種室内試験、④ケーブルの塗り替え、⑤アンカレッジ内の除湿用テント設置、⑥ラッピングワイヤーの解放・復旧、⑦管理路の改良および新設である。工事概要を図-2に示す。

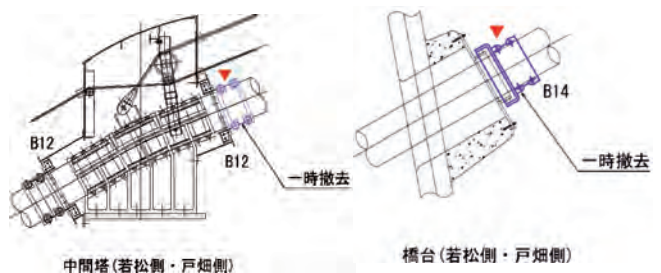
図-4 調査箇所

主ケーブル内部の水が滞留しやすいと考えられた中間塔部および橋台前面のケーブルカラー部において、ケーブルバンド撤去箇所内部状態を確認した (図-4)。

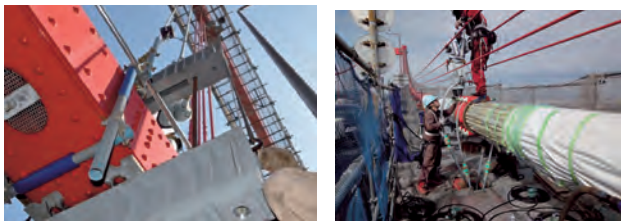
写真-34 仮吊り設備 写真-35 ハンガーロープ取替え

取り替えるハンガーロープの前後に仮吊り設備 (写真-34) を設けた後に既設ハンガーロープを撤去して、新しいハンガーロープを架設した (写真-35)。格点 41 の取替後のハンガーロープには今後の張力測定の精度確認のため、センターホール型荷重計 (ロードセル) を組み込んだ。
