震災時における補修・補強事例
 - 応急対応から本復旧まで -

保全委員会 保全第一部会
 福島道人 田中寛泰 柿沼努

本報告は，過去の震災での経験を今後に活かすため，応急対応から本復旧までの補修・補強事例を紹介するものである。

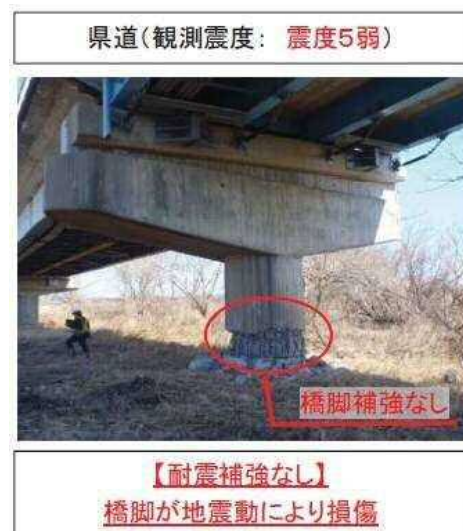
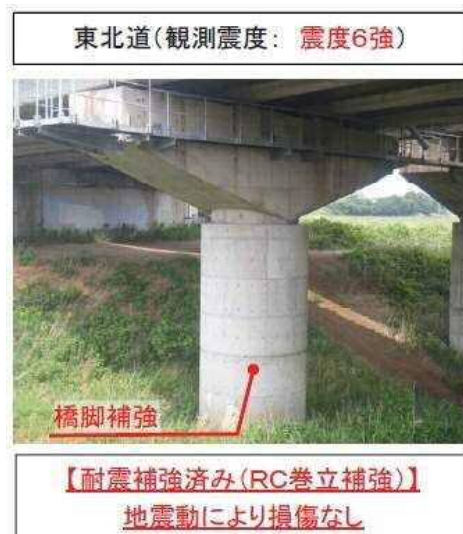
写真-3 耐震補強の有無による損傷状況の差 (東北地方太平洋沖地震)¹⁾

それら耐震補強工事の効果(写真-3)もあり，東北地方太平洋沖地震(東日本大震災)では，津波による被害(写真-4)を除き，ほとんどが局部的な損傷に留まったことが報告されている^{1) 2)}。

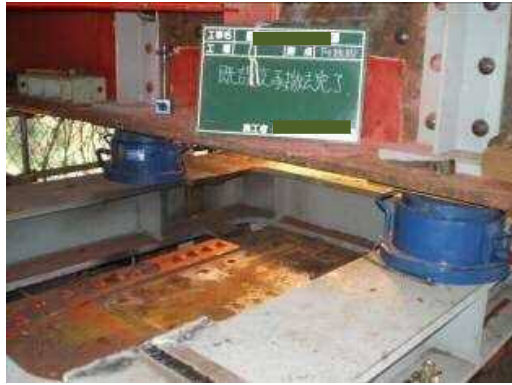
写真-10 中間橋脚部のジャッキアップ状況

中間橋脚部は狭隘でジャッキアップスペースが確保できなかったため、ジャッキアップ用ブラケットを設置した上で、支承取替を実施した。(図-2, 写真-10, 11)

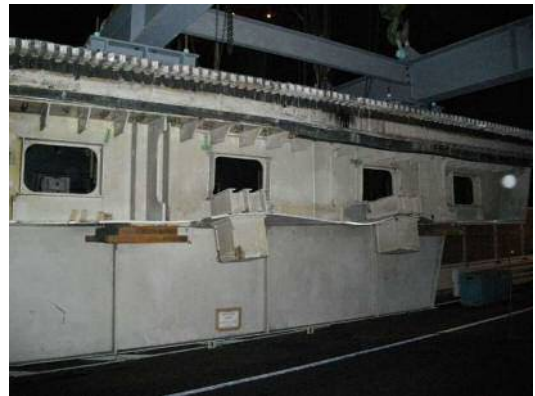
写真-26 撤去した損傷桁(ゲルバー上側)

撤去した損傷桁および既設受け桁の状況を写真-26, 27 に示す。

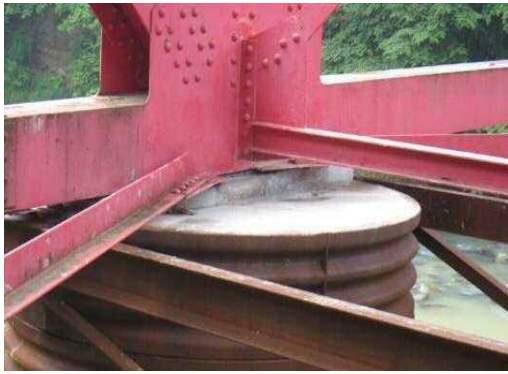
写真-35 ライナープレートにコンクリート
充填したベントによる段差防止措置

また、格点部にはライナープレート（筒状の波型鋼板）を流用したコンクリート製ベントにより段差防止措置が施されていた。（写真-34, 35）

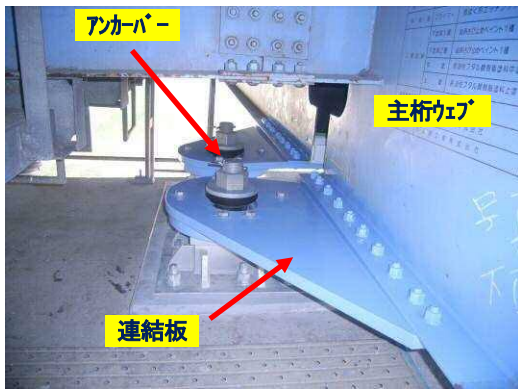
写真-57 アンカーバーによる本復旧(1)

東北地方太平洋沖地震によりゴム支承のサイドブロック（ジョイントプロテクター）の固定ボルトが破断したという事例である。（写真-55）

本復旧では、作業空間を考慮して、アンカーバータイプのジョイントプロテクターを設置する案が採用された。（写真-57, 58）

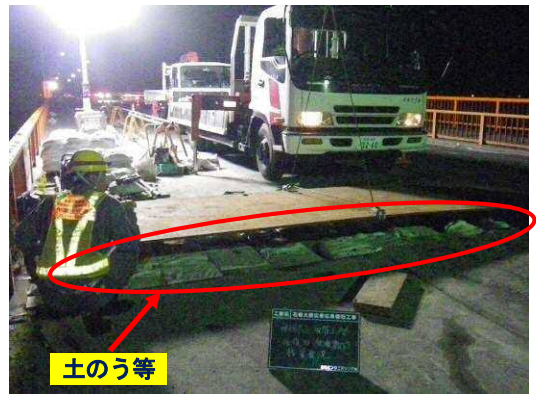
写真-60 高さ調整状況 (応急対応)

東北地方太平洋沖地震により発生した津波により、流された船舶が主桁に衝突し、その衝撃により桁掛け違い部で伸縮装置が損傷し、段差が生じたという事例である。(写真-59)

段差が生じた伸縮装置上に鋼板や土のう等で高さ調整を行った後、その上面に仮設アスファルトを舗装して応急対応とした。(写真-60, 61)
