保全工事における補修・補強設計の留意点

－補修工事事例から考えた補修・補強設計への提案－

保全委員会 保全技術小委員会

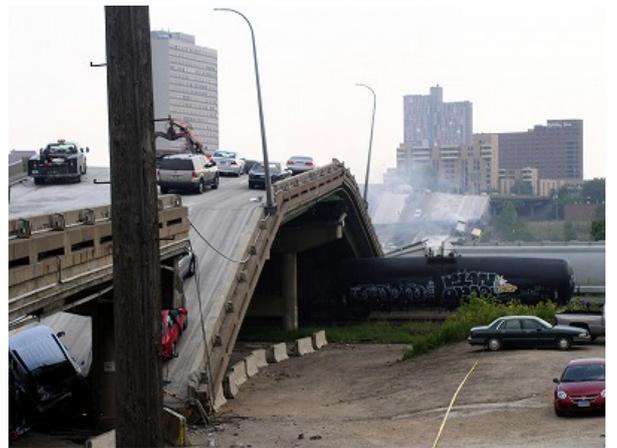
写真-2 ミネソタの落橋

ご存じのように昨年6月に木曽川大橋の斜材断面の破断が発見され、これに引き続く重点検査でいくつかの緊急補修、補強工事が必要な事態が発生しています。また、補修工事が一因となったミネソタの落橋は橋梁技術者にとって、維持管理の重要性と難しさを痛感させられた事故でもありました。

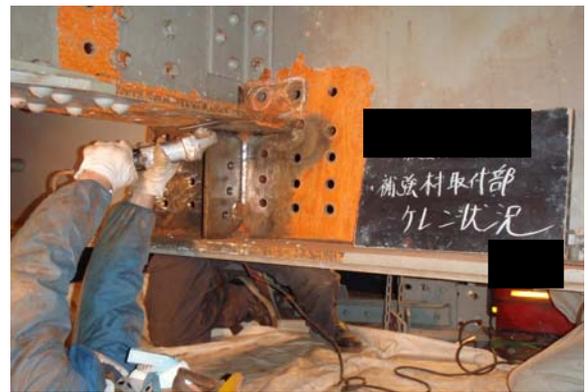
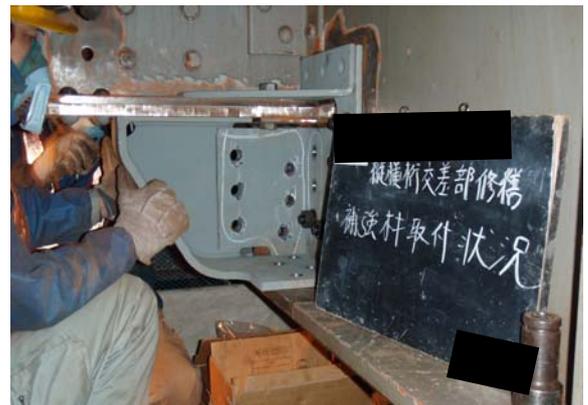
部材取り付け時には既設部材の架設時の誤差も影響し、グラインダーによるすりあわせ作業に多くの時間を要し、当初工程を超過する事態となった。

写真-3 作業状況

写真-4 作業状況

既設構造物は製作誤差や架設誤差があり、新設部材にも製作誤差が存在する。また、現地実測の誤差も発生するので、これらの誤差吸収のためには、設計段階でフランジとの間にフィラープレートを設置し寸法調整できる構造(図-3)とする等の配慮が必要である。数種類の板厚のプレートを用意しておき、製作・現地誤差の量により使い分けることで、現場でのすりあわせ作業が無くなり、施工性は格段に上がるものと思われる。また、新設部材は製作誤差を少なくするために、曲げ加工などを少なくして極力シンプルな構造とすることも検討すべきである。

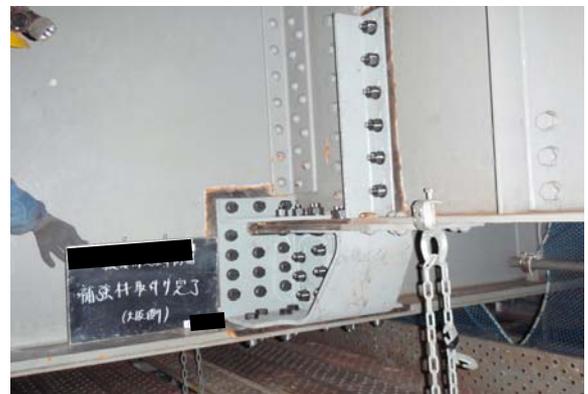
写真-5 補強完了

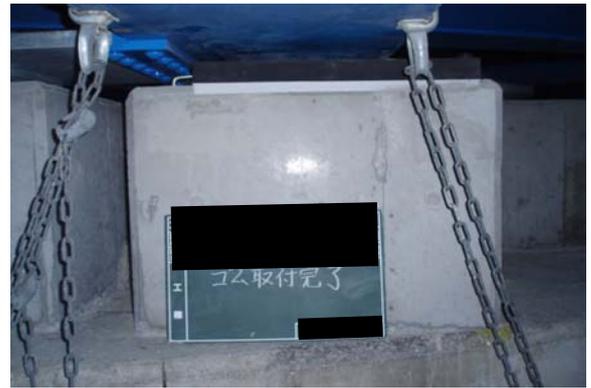
主桁中央部の段差防止構造において、変位制限取付金具と段差防止ゴムとの遊間が狭くゴムの設置が不可能であった。このため、ゴムの取り付け構造を変更するとともに、受圧面積を確保するためにゴムの大きさも変更した。（図-7）

- ① 桁内側の取付構造についてはコンクリートにL字鉄筋を固定しておき、ゴム側にザグリ孔を設け手前から差し込んだ。手前側のゴム取付ボルトは打込みアンカーボルトとした。
- ② 上記に伴いゴムの幅を変位取り付けプレートの手前までとし、ゴム全体の受圧面積を変えないため、橋軸直角方向に減った分を橋軸方向に伸ばした。

写真-7 施工完了状態

支点周りの耐震補強部材は、狭隘な場所での施工となるため既設物が障害となり施工不可能になるケースもある。現場施工性を高めるためには、現地条件を把握し、完成形状に至るまでの実施工の手順をイメージしながらディテールの検討を行うことが重要である。

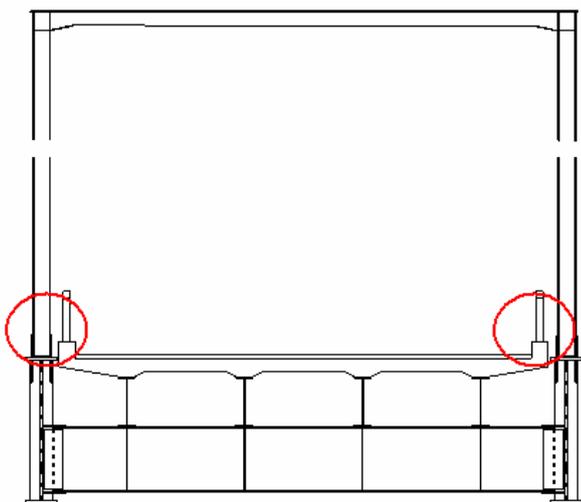
図-8 橋梁断面図

頭が腐食欠損したリベット（緩みは無し）の高力ボルトへの取り替え施工において、対象リベット継手のすぐ脇に地覆および高欄が位置していたため、リベットの抜き取りが出来なかった。（図-9）

補修・補強工事は、現地の施工条件によって使用する機械や施工方法が制約されるケースも多い。設計時は現地条件を把握するとともに、ある程度実施工をイメージしながら進める必要がある。また、腐食があれ

ば直ちに補修を行うということではなく、腐食度合いや構造物の重要度を考慮して補修工事の必要性を考慮すべきである。

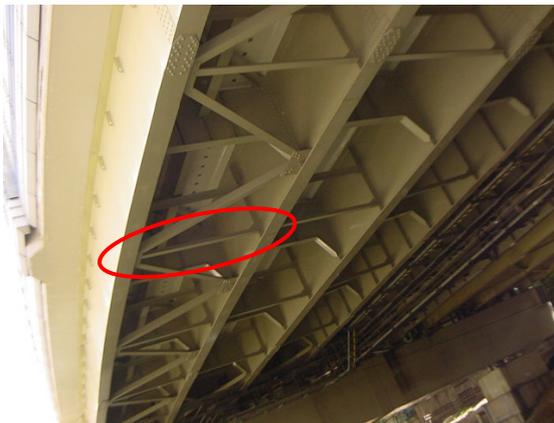
標識柱設置にあたり、既設桁桁にブラケット及び控え材（補強部材）を追加しようとした際、既設桁桁の下横構（ラテラル）が支障になるため、一時撤去し補強部材を取り付けた後、復旧する計画であった。しかし、一時撤去した下横構に残留している二次応力が解放されることにより、復旧時に孔ずれが生じ再取付けは困難となるケースが多い。（図-10）

写真-11 現況写真

このため、取り付け時に既設横構と干渉しないように補強部材を分割する構造に変更した。（図-11）

補修・補強工事は供用下において行われることが多く、既設部材の撤去・復旧は内部応力が解放あるいは導入されたりするため、極力避けることが望ましい。既設部材が施工上の支障物となる場合は、新設部材を分割する等の方法を検討すべきである。やむを得ず既設部材の撤去を行う場合は、撤去による影響を事前に十分検討し、必要であれば仮設材による補強等も考慮すべきである。

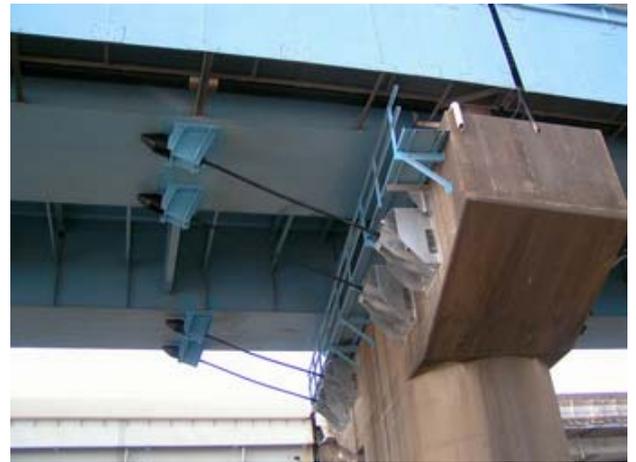
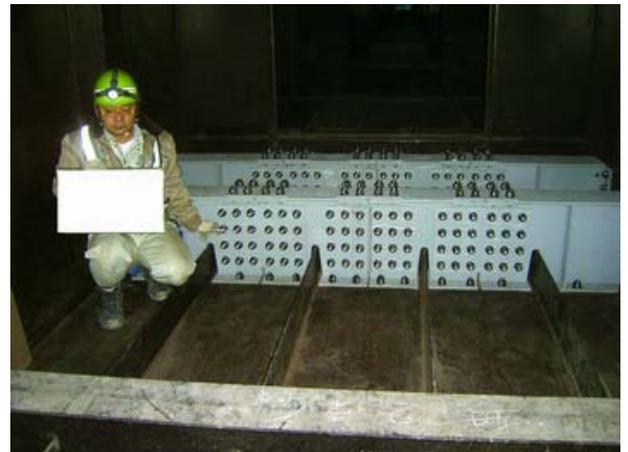
写真-14 取付完了(外観)

写真-15 取付完了(内部)

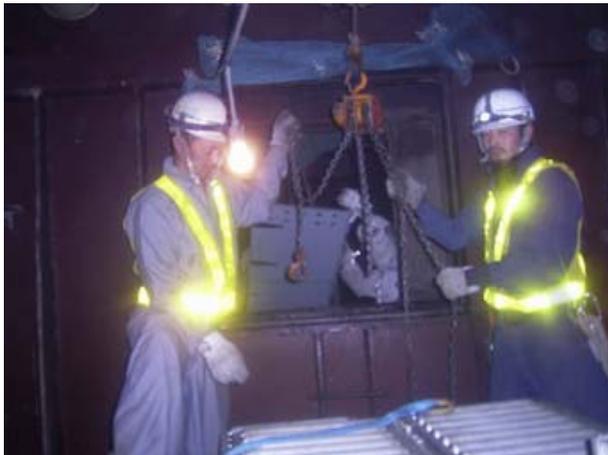
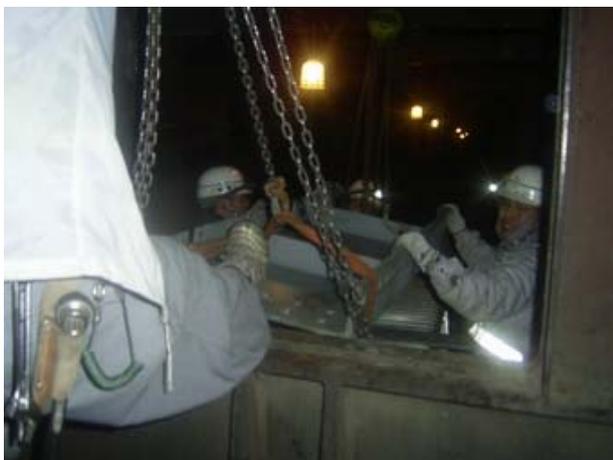
箱桁に落橋防止装置を設置するにあたり、部材の箱桁内部への搬入方法が考慮されていなかった事例である。当初設計の形状では、既設のマンホールより箱桁内部に部材を搬入することが出来ず、新設マンホールの設置等も考慮されていなかった。(図-12)

新設マンホールの設置を提案したが発注者の理解を得られなかったため、主桁端部より部材を箱桁内部に搬入することとした。(図-13)

また、主桁端部より搬入出来ない部材は図-14のように一部分割したが、それでも入らない橋脚については隣接する橋脚より搬入し、箱桁内部を最大65m運搬して設置した。

写真-12 部材搬入状況(1)

写真-13 部材搬入状況(2)

特に補修・補強工事においては、狭隘な場所、クレーン等の重機が使用出来ない場所での作業が主である。現地条件によって一概に言うことは出来ないが、一般的には軽量でかつ小さく分割された部材の方が施工性は良い。結果的には品質確保やコスト低減にも繋がっていく。特に、箱桁や閉断面部材内部の補強については、部材の搬入方法を考慮し、必要であればマンホールの設置も検討すべきである。
