# 鋼・コンクリート合成床版の実橋調査 —枝川ランプ橋の非破壊検査と秋田大橋の健全度調査—

技術委員会 床版小委員会

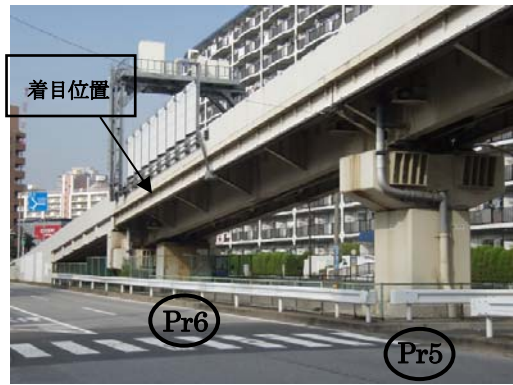
写真-1 調査対象位置

調査実施日時は2007年10月23日(9:00~16:00)で、天気は晴天で、比較的暖かい陽気の日であった。調査対象位置を図-4、写真-1 に示す。調査対象位置は、RC 床版で損傷事例が多い箇所および合成床版の内部で滞水しやすい箇所を中心に選定した。

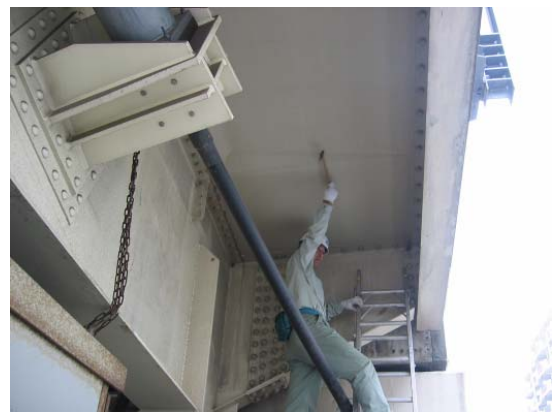
写真-2 たたき検査

(2) たたき検査: 空隙箇所、鋼板とコンクリートの付着切れ・剥離箇所等を定性的に把握するために実施した。合成床版の底板を、写真-2 に示す様に橋軸・橋軸直角方向 10cm 間隔程度をハンマーで打撃し、異音を確認した箇所をチョークでマーキングし、異音発生マップを作成した。

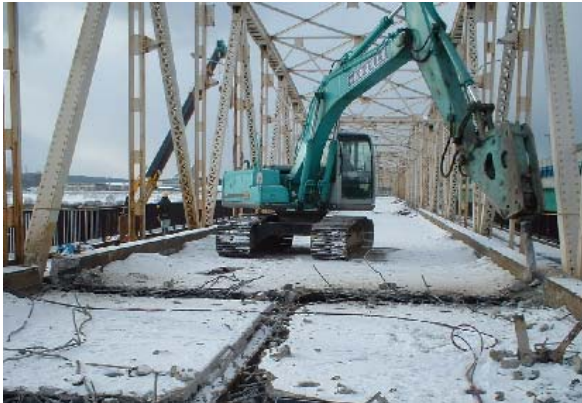
写真-11 旧秋田大橋の床版撤去状況

健全度調査の対象供試体は、昭和55年度施工の中央スパン付近より切出した床版である。本橋の床版の撤去状況を写真-11に示す。

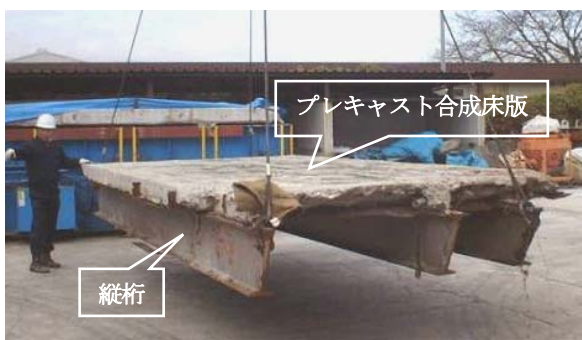
写真-12 切出した合成床版の状況

供試体の寸法は、図-11に示すように幅2.58m×厚さ0.16m×長さ5.35mである。図中の斜線部は、床版目地部および縦桁上の場所打ちコンクリート（超速硬コンクリート）として施工した部分である。供試体の4角には、吊上用に削岩機で孔明けしている。また、供試体は写真-12示すように縦桁が付いた状態で切出している。

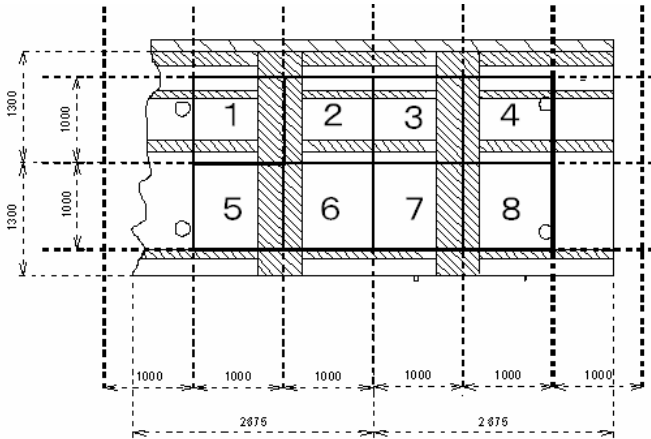
図-13 圧縮強度測定の区画

供試体を図-13に示すように8区画に区分し、それぞれの区画においてシュミットハンマーによりコンクリートの圧縮強度を測定した。測定は、1箇所あたり30点行い、その平均値を各区画の圧縮強度とした。また、1区画について1本のコアを採取して圧縮強度を測定した。

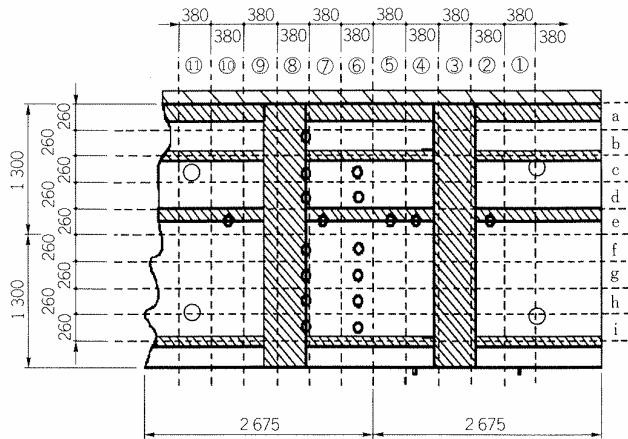
図-14 中性化深さ測定用コアの採取箇所

供試体を図-14に示すように区画分けし、工場打設した本体部および本体と場所打ちした目地コンクリートの境界部からそれぞれφ100mmのコアを採取した。このコアを図-15に示すように割裂し、片方の試験片を用いて中性化深さを測定した。

結果を表-8に示す。中性化深さは、本体と目地コンクリートの境界部で0~7mm、本体部では一部を除いてほぼ 0mmで中性化が進行していないことが確認された。本体と目地コンクリートの境界部で中性化が進んだ理由としては、この部分に目視では確認できない微小ひび割れが生じていたためと思われる。

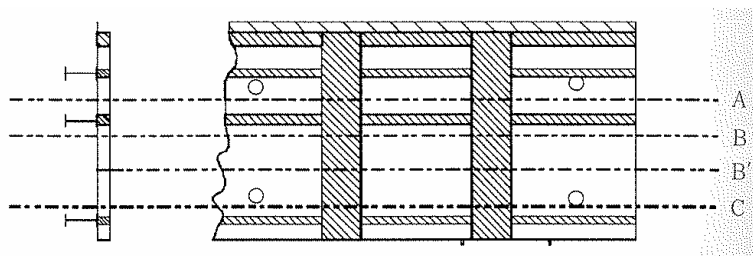
図-17 床版コンクリート撤去

図-17 に示すように、床版のコンクリート部分 ABB' C ラインをカッターで切断し、コンクリート A~C 間をブレイカーで撤去した後、鋼板内面の状況、パイプジベルの状況および縦桁上フランジの発錆状況を調査した。なお、ブレイカーによるコンクリートの撤去

調査の結果、縦桁上フランジでは錆の発生が確認されたが、下面鋼板は溶接部分で若干の錆が確認されたものの、ほとんどが黒皮（不動態皮膜）の残った健全な状態であった。パイプジベルおよびスタットジベルも鋼板と同様に錆の発生は確認されず、健全な状態であった。写真-18~20 に状況を示す。
