平成28年度 橋梁技術発表会

大正時代の鉄筋コンクリート床版が どうして長期使用に耐えられたのか！

～90年以上の使用に耐えた九年橋の

撤去床版から劣化過程を探る～

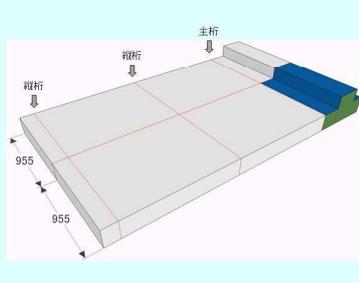
<p>地覆部近傍の上面</p>

2主鉄桁の撤去床版試験体の外観観察

実橋調査結果=劣化
試験体No.4-1

- 床版上面の舗装路面: アスファルト舗装のひび割れ
- 床版下面: 接着鋼板の腐食は広範囲

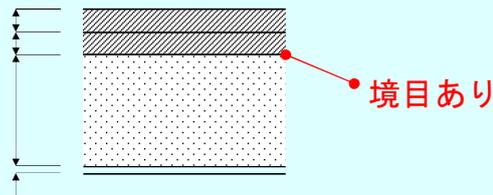
4 主鉄桁

アスファルト舗装 70mm
 コンクリート舗装 50mm
 RC床版210mm
 接着鋼板4.5mm

②舗装と地覆の継目(水みち)

④床版と舗装の境目での剥離

4 主鉄桁の劣化状況の例

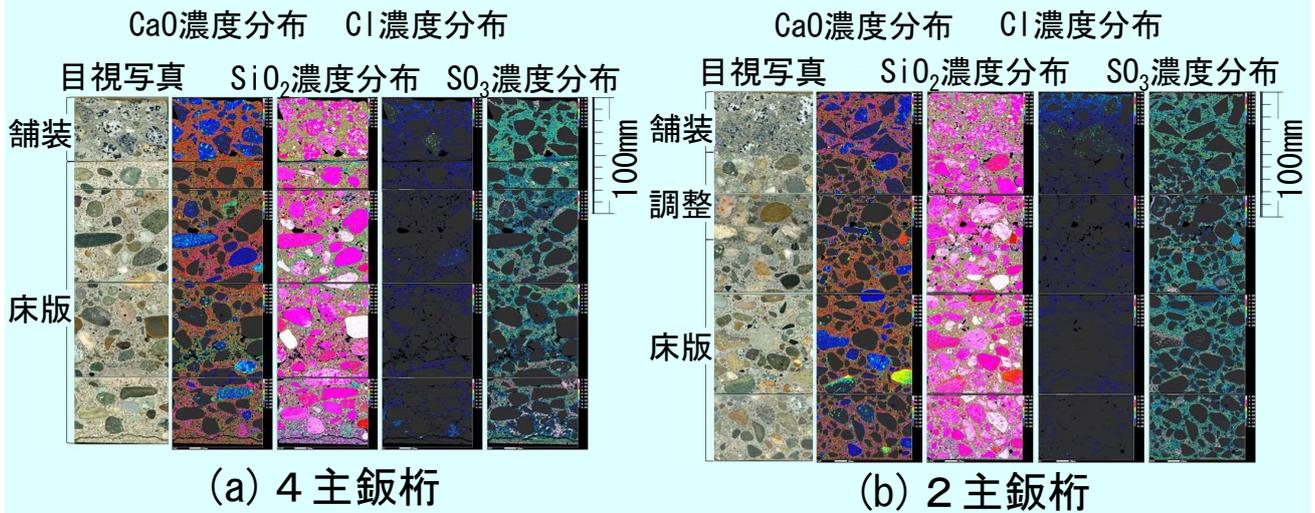
図 EPMAの面分析の結果

EPMA面分析の結果

EPMA面分析の結果から、
2主鉄桁と4主鉄桁で、
使用材料による差はない

2主鉄桁と4主鉄桁の損傷程度の差は、コンクリートの質によるものではなく、構造や施工等によるものと考えられる。

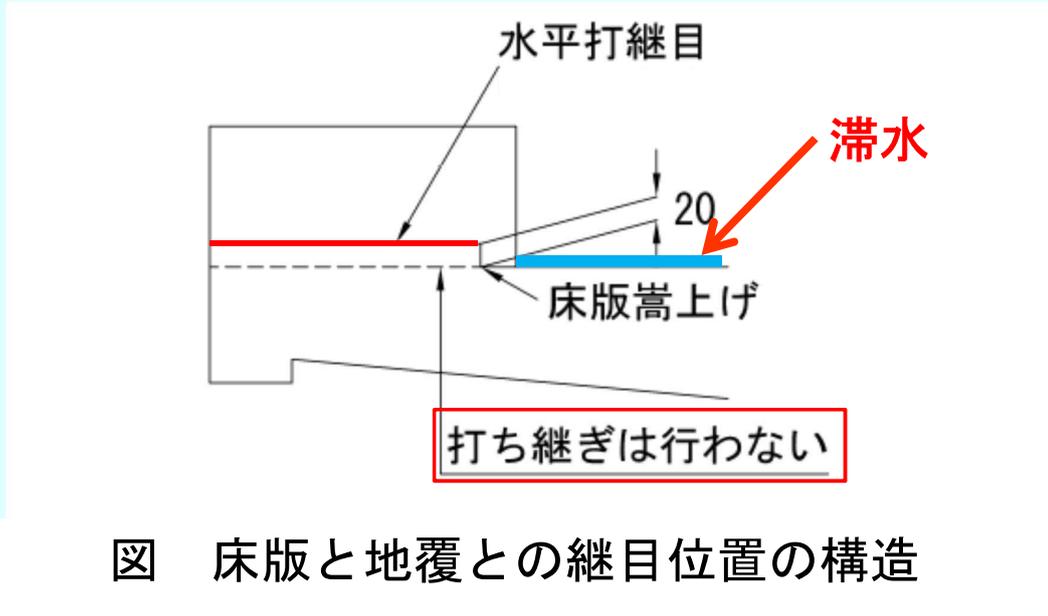
滞水位置より打継目を高い位置にした例

九年橋の劣化要因の一つとして排水計画の不備や、弱点となる施工の継ぎ目への滞水があげられる。

今後、床版の施工や補修補強を行なうにあたって、床版上面の滞水対策、構造や施工方法などに配慮することが重要。
