2. 耐候性鋼橋梁の損傷分析とさび外観評価システムの提案

技術委員会 製作小委員会

技術委員会 製作小委員会 耐候性鋼橋梁部会
阿部浩志 石原一伸 岩川貴志 上田博士
川村弘昌 志賀弘明 杉山幸一 鈴木克弥

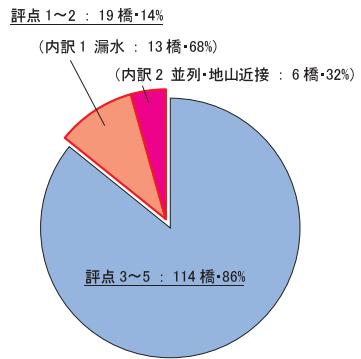
図-2.3 一般部の損傷状況

さびの外観は、さび外観評点により評点 1~5 に分類される²⁾。評点 1 は補修が必要な状態、評点 2 は要観察状態、評点 3~5 は良好な状態である。134 橋のデータを、桁端部と一般部とに区分し、それぞれ評点 1~2 と評点 3~5 で整理した。図-2.3 より、一般部では、133 橋中 86% に上る 114 橋が良好な状態にあることがわかる。一方、14% の 19 橋が評点 1~2 となっている。このうち 32% の 6 橋は、並列・地山近接の橋梁で、凍結防止剤散布路線では避けるべき配置の事例であり、68% の 13 橋は漏水による事例である。なお、図-2.4 に示すように、一般部における漏水の 77% が床版水抜き管であり、影響が大きいことがわかる。これは、橋面からの漏水は少量であるが比較的長時間にわたり滴下することで、鋼材表面を長時間湿潤状態に保っているためと考えられる。

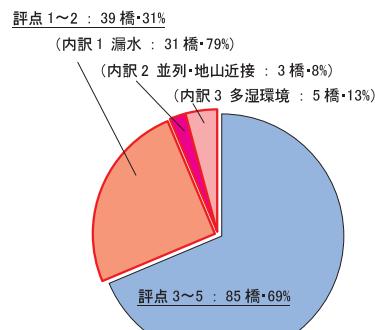
図-2.5 桁端部の損傷状況

一方、図-2.5 に示すように、桁端部では、124 橋のうち 31% に上る 39 橋が評点 1~2 となっている。このうち、並列・地山近接配置や多湿環境といった不適切な環境条件を除くと、約 8 割が漏水によるものである。特に、図-2.6 に示すように伸縮装置からの漏水が 55% と多いことがわかる。また、分析対象外の 5 年未満の 20 橋のうち、既に 2 橋が漏水により損傷していることから、漏水に対しては、耐候性鋼橋梁は塗装橋梁以上に特別な注意を払う必要があると判断される。

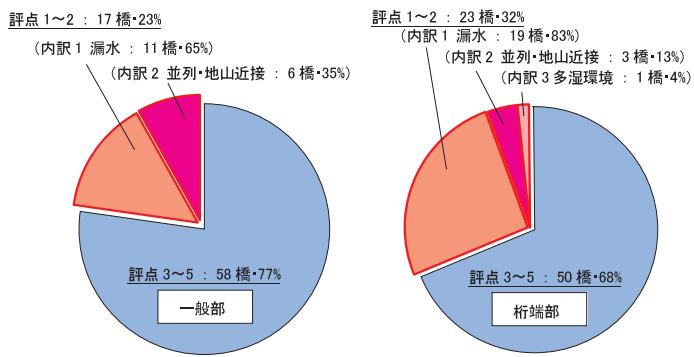
図-2.7 凍結防止剤散布橋梁の損傷状況と要因

凍結防止剤散布橋梁における一般部と桁端部の損傷状況を図-2.7 に示す。ここで凍結防止剤散布橋梁とは調査後の管理者に対するヒヤリングにより「凍結防止剤の散布がある」と明確に回答があった橋梁である。

(1) に比較して、一般部では評点 1~2 の割合が 23% と 1 割程度多く、桁端部ではほぼ同じである。このことから、凍結防止剤を散布する路線では、並列・地山近接といった不適切な環境条件や漏水の影響がより顕著に現れることが分かる。
