7. 船舶衝突による合成桁斜張橋の損傷と補修

—ベトナム・ビン橋における主桁部分取替えとケーブル取替えの実施報告—

企画委員会 国際小委員会 井谷達哉

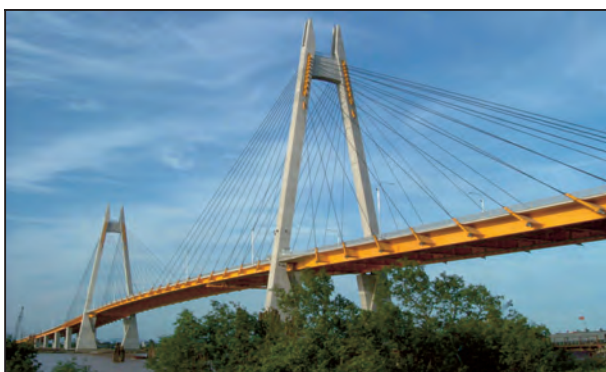
写真-1 ビン橋全景

2010年7月17日、ビン橋¹⁾(写真-1)に3隻の貨物船が衝突し、損傷を与えるという事故が発生した。本橋は2005年に、ベトナム第三の都市ハイフォン市に建設された斜張橋である。衝突したこれらの貨物船はハイフォン港近くの造船所に、修理の為に係留されていたもので、この日ベトナムを襲った台風1号の影響で、約1km上流に流され本橋に衝突した。

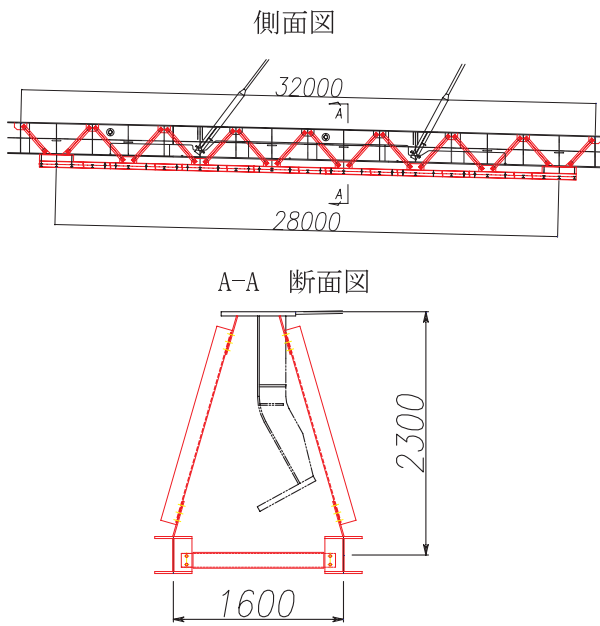
図-3 TB トラス概要 (単位: mm)

補修工事にあたり、損傷した桁の直上に設置可能なクレーンは、1000kN吊り油圧クレーン程度が限界であった。しかも、ケーブルの間をクレーンのブームを通して作業するため、1部材あたりが小さく軽い三角形断面のトラス構造(テンポラリーバイパストラス、以下TBトラス)で補強することとした(図-3)。

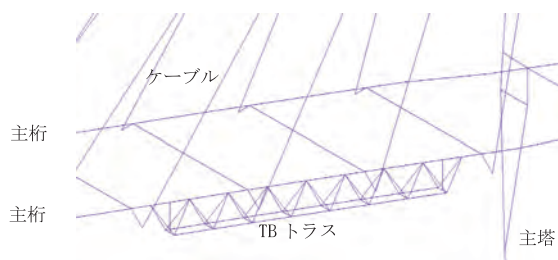
図-4 3次元立体骨組みモデル

解析モデルは斜張橋全体の3次元立体骨組みモデルに、TB トラス部材を組み込んだモデルを作成し(図-4)、施工ステップ毎に変動荷重を载荷する逐次解析を行い、断面力を足し合わせて評価した。しかし、骨組み解析から得られる断面力で応力照査するだけでは、桁の切断形状などの局所的な影響や、床版の有効幅なども正確には考慮できないため、桁取替え部については、ケーブル定着部、TB トラスを考慮したFEモデルを作成し(図-5)、前述の骨組みモデルから得られる断面力を作用させて、局所的な応力評価も行った。

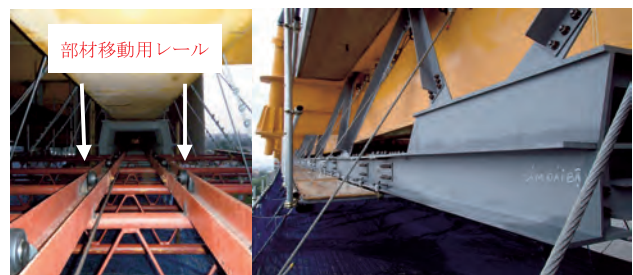
写真-9 TB トラスの設置状況

主桁取替手順としては、まず足場、次にTB トラスを設置する。その後、基準ラインと桁切断ラインを主桁にマーキングする。足場やTB トラスには、部材横移動用として、溝形鋼にローラーを付けたレールを配置した(写真-9)。

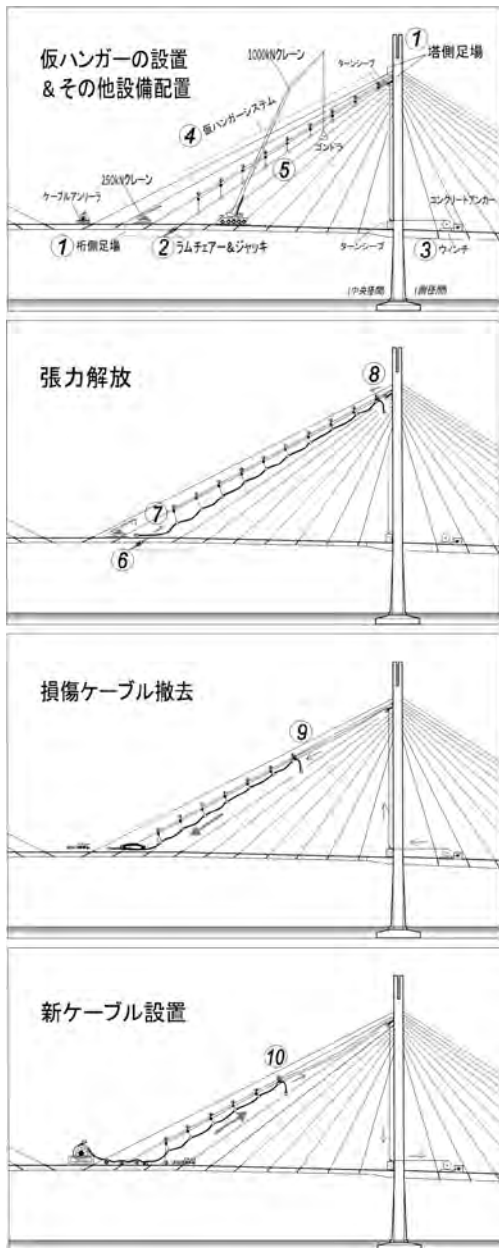
図-7 ケーブル取替え手順

今回の工事では、取替えるケーブルの上段のケーブルをサグ取り用及びガイドケーブルとして有効利用できるように、以下のようなケーブル取替え工法を考案した（図-7）。

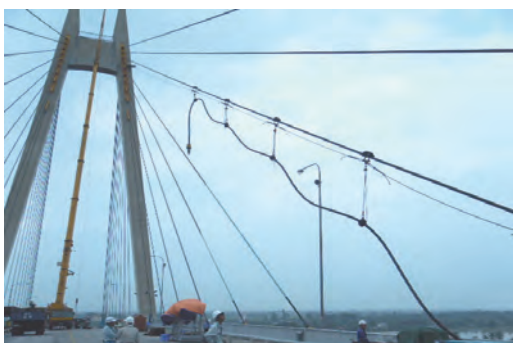
写真-13 ケーブル撤去

写真-13 にケーブル撤去時の状況を示す。

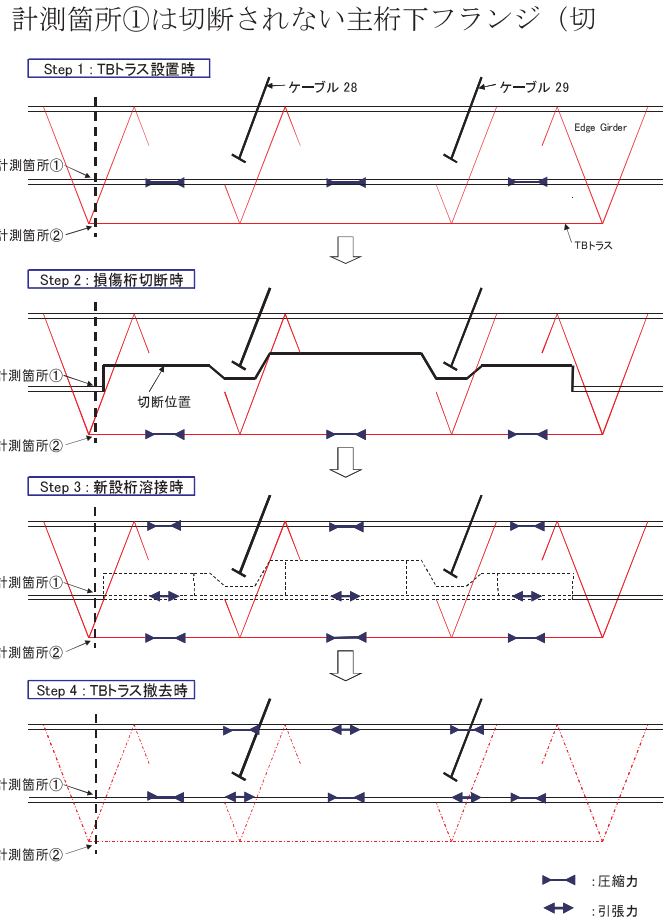
図-8 下フランジ及び TB トラスに作用する力の概念図

図-8 に補修時に下フランジ及び TB トラスに流れる力の概念を示す。

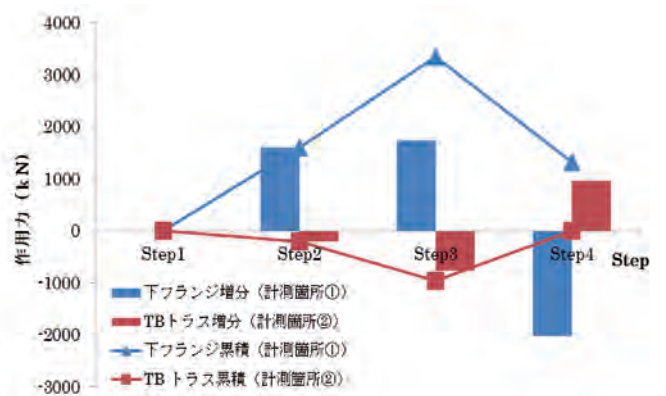
図-9 作用力の変化

施工中の安全性の確認のため、主桁上下フランジと TB トラスにひずみゲージを貼付して、モニタリングを行った (図-9)。

断位置近傍)、計測箇所②はTBトラスの下弦材格点である。縦軸に作用力、横軸にStepをとり、縦棒は各Stepにおける下フランジ、TBトラスの力の変動を示し、折れ線はその累積値である。
