## 6. 道路ネットワーク維持管理の必要性と鋼橋の更新時期について

—Fix It First(まず修繕を)—

保全委員会 保全第一部会

亀山誠司 本間 順

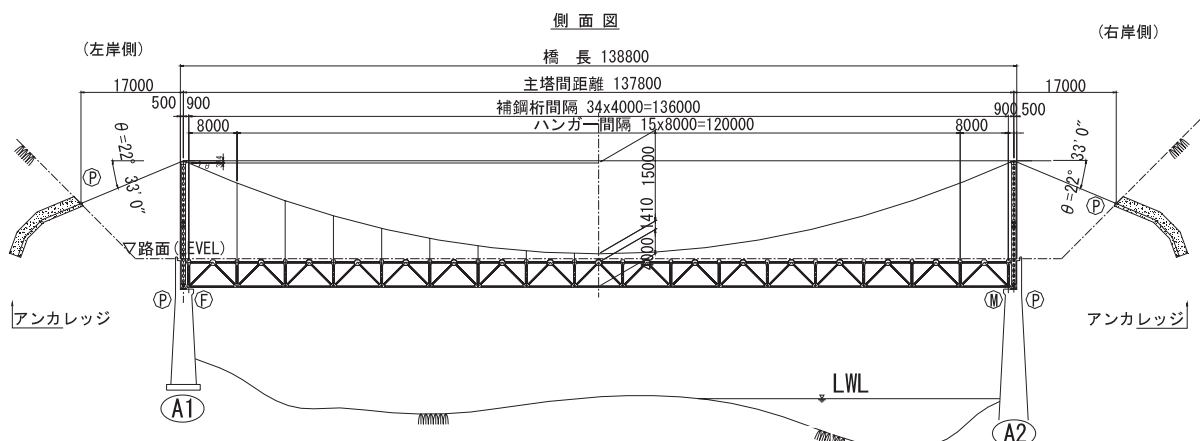
図-5 原田橋構造一般図

原田橋は浜松市天竜区佐久間町の川合地区と中部地区を二分する天竜川上及び佐久間ダムの下流に位置する。昭和31年に架設され、供用後57年が経過している。図-5に一般図を、写真-1に原田橋の外観図を示す。

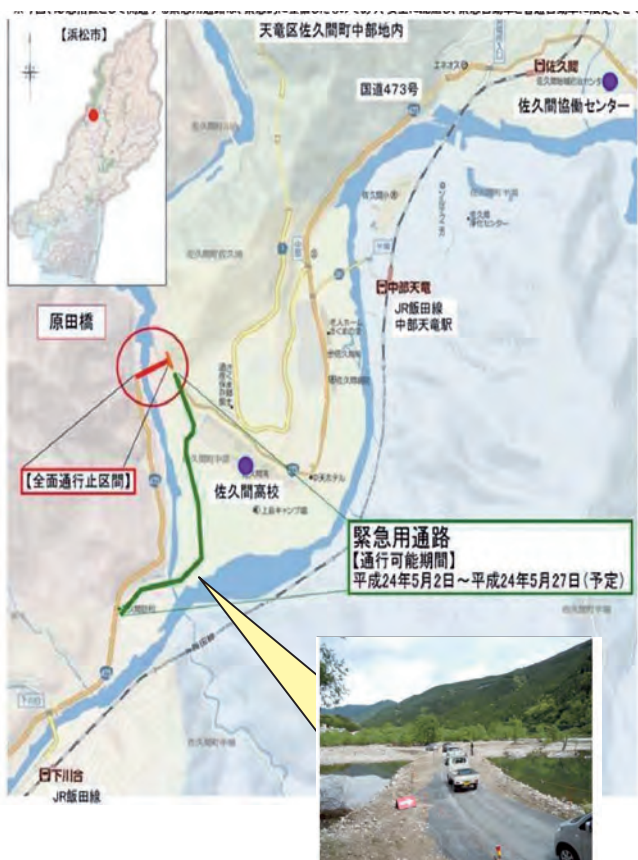
図-6 河川内緊急道路

施工し、交通解放することが決定された。ただし、仮道路の構造は、流水をヒューム管（ $\phi=1.0\text{m}$ ）で導く方式の河川内の盛土であり、大雨時および佐久間ダムの放流時には、水位が上昇すると仮設道路が使用できなくなる。長期的な供用は困難なため、供用は非出水期の5月末までの時限的な措置とされた。作業は急ピッチで行われ、5月3日午後3時に仮設道路の供用を開始した（図-6 参照）。

しかし、この仮設道路も佐久間ダム放流等により、流水部に設置したヒューム管の断面において、50%以上の水位となった時は、通行止めとなるなど、いつ陸の孤島となるか予断を許さない状況であった。

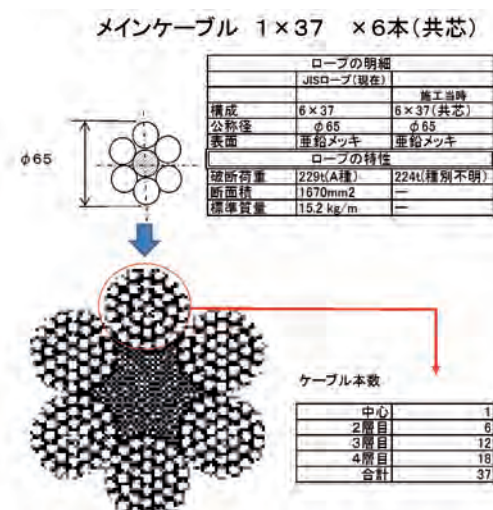
図-7 ケーブル構成

本橋のケーブル構成は、1本が $\phi 3.1\text{mm}$ の素線を37本纏めよったワイヤーロープ6本（ストランドロープ）と、中央の共芯をワイヤーでよったものが $\phi 65$ のメインケーブルとなる（図-7）。メインケーブルは上流側、下流側にそれぞれ6本あり、上下のケーブルが天秤構造となり、アンカー基礎へは3本のアンカーで接続されている。

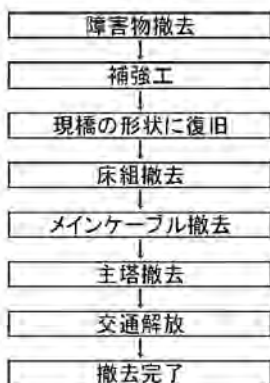
図-11 作業フロー図 (概略)

既設橋梁は、傾いたことで主塔の座屈、弦材の座屈、端部のターンバックルの破断部材の損傷が激しかった。

撤去順序を図-11に示す。主塔基部の座屈している箇所を補強後、メインケーブル引込みのためのアンカー工を設置しメインケーブルを引き込み完成形に近い状態に再現する。その後、床組、メインケーブル、主

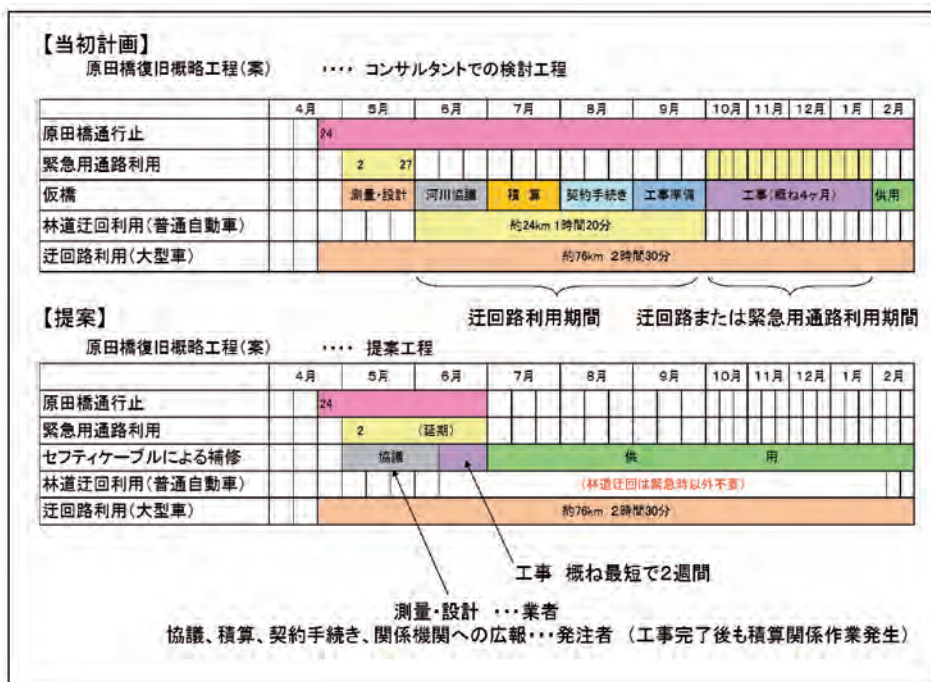
図-15 原田橋の迂回路の利用期間の比較

原田橋に着目すると、図-15 に当初計画された補修工程と、今回実施したセーフティーケーブル設置の場合との工程比較を示す。

一方、実施した後者の応急復旧による追加ケーブル工法の場合、約 2 週間後には、片側通行により走行可能となり、交通ネットワークの寸断状態は 4 月から 2 か月で解消したことになる。

経済比較でも、前者の場合、仮橋設置費用は膨大であり、更に河川協議が必要となる。よって、今回の工法はトータルコストも大幅に削減できた結果となった。

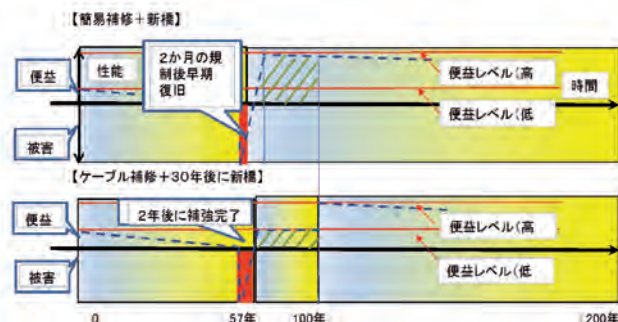
図-16 原田橋の便益・被害レベルの比較

機能的、物理的、経済的、社会的耐用年数について、原田橋を例にして検討する。図-16 の上段は簡易補修＋新橋（今回の計画）、下段は、仮設道路を造成し、1～2年かけて、ケーブルを補修した場合の模式図を示す。縦軸の“便益”は、通行車が快適に走行できる状態であり、下段の“被害”は通行止めによる被害を示す。

新橋は現在の道路橋示方書で設計されることから、適切に維持管理すれば、100年以上は健全な状態に保たれるであろう。架設後57年が経過する本橋の場合、ケーブルの補修のため、取り替えが必要であり、図-16下段のハッチ部の便益レベルは低い状態であり、LCCの観点から架け替えが望ましいと考える。
