鋼橋ディテール改善提案資料

保全委員会 鋼橋ディテール改善WG

(一社)日本橋梁建設協会

当WGの活動および改善提案資料について

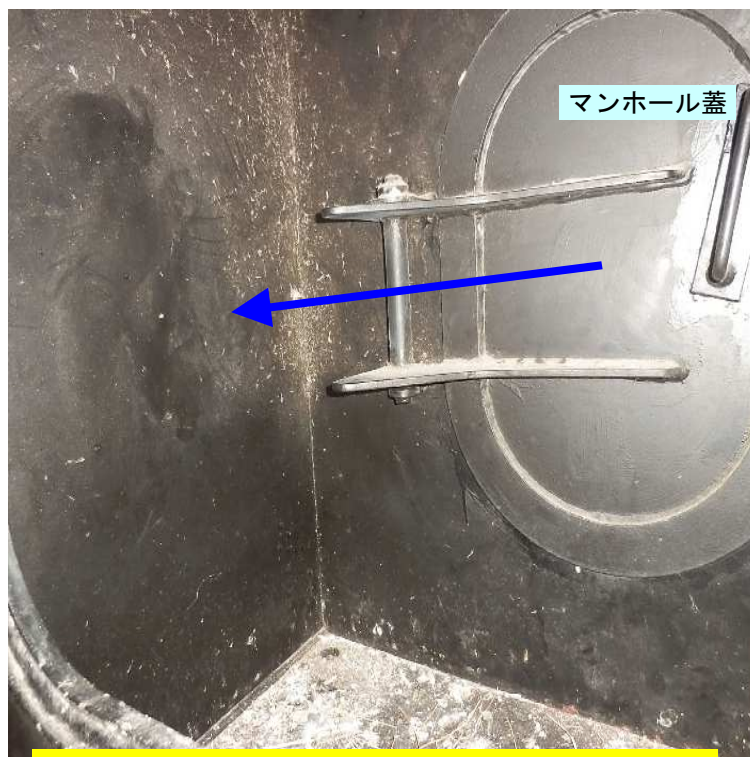
② マンホール

マンホール蓋が内側開きのため、蓋の軌跡範囲に仮受の補強部材が設置できない。

落橋防止構造・マンホール蓋を一時撤去する。
 (工事完了後に復旧)

将来的な支承取替を考慮した構造とする。
 (あらかじめ仮受位置を決めておき、補強材も設置。)
 支点部周囲には部材を設置しない。
 狭隘なゲルバー支点には添架物(ケーブル類)を通さず、箱桁外に配置する。
