# 熊本地震橋梁被害調査報告書

平成28年10月

## 熊本地震橋梁被害調査報告書を発刊するにあたり

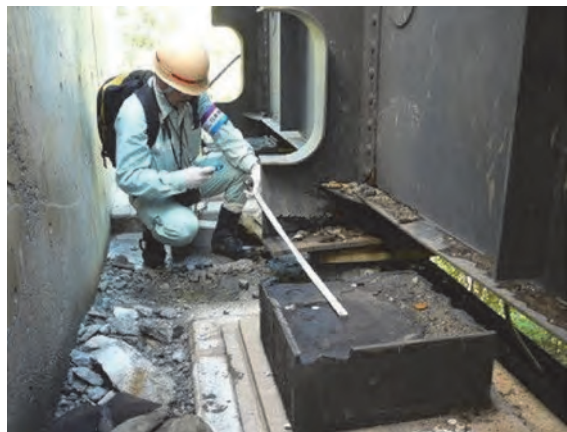
大切畑大橋は平面曲線を有する 5 径間連続非合成鈹桁橋であり、地震動により積層ゴム支承が橋軸直角方向に大きく変形し、図-5.11 (a) の赤色×印の橋台・橋脚部でゴム支承が破断した(写真-5.1、5.2)。その結果、上部工は橋台・橋脚上に落下し、この橋軸直角方向の移動量は下部工に対して約 1 m であつ

写真-5.1 A1 橋台部の損傷状況

た。積層ゴム支承が破断するに至った原因として、下部工の沈下や曲線橋特有の回転挙動の他に、図-5.11 (b) のとおり橋梁の山側（南側）で生じた斜面崩壊に伴い、下部工が押されてゴム支承に過大な変形が生じたという見解もあるが、上部工が下部工に落下した方向は谷側（北側）であり、もし下部工が南から北側に押されたとすると、上部工は反対の南側にずれると考えるのが自然であると、疑問を呈している<sup>6)</sup>。それに対し、図-5.10 で示したとおり、本橋梁に対する地殻変動の方向は橋軸直角方向が支配的であると推測され、地殻が南西方向に大きく移動していることから、この地殻変動に合わせて下部工が南西方向に移動し、その慣性力で積層ゴム支承の橋軸直角方向に過大な変形が生じて破断に至り、上部工が地殻変動と逆方向の北側に落下した可能性が考えられる。

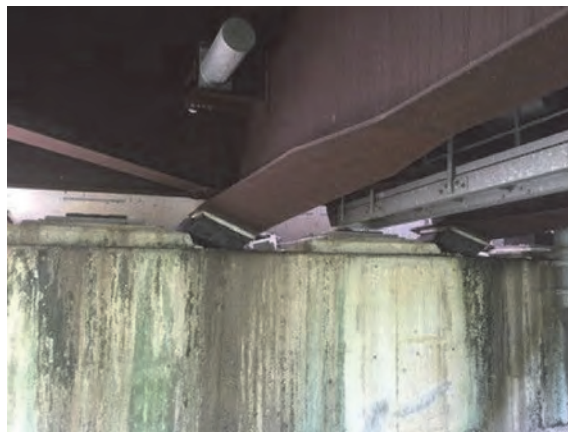
写真-5.2 A2 橋台部の損傷状況

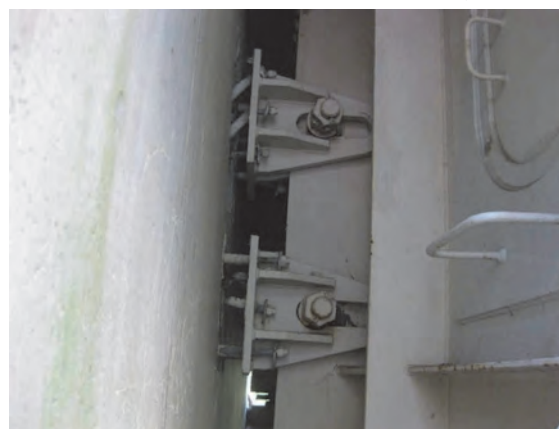
写真-5.4 A1橋台部の損傷状況

下部工付きコンクリートブロックに桁が乗り上げている（写真-5.3）。図-5.10 で示したとおり、本橋梁に対する地殻変動の方向は橋軸方向が支配的であると推測され、A1 橋台部では上部工と橋台とを橋軸方向に連結した落橋防止構造において、橋台側に埋設されたアンカーボルトが、橋軸方向の地震力により引き抜かれて破断が生じている（写真-5.4）。また、図-5.12 (a) のとおり本橋梁は A1 側の径間が長い支間割となっているため、主塔は斜張橋のケーブルを介して桁に引かれて、A1 側方向に大きく変形したものと推測され、反対側の A2 橋台部の支承には過大な上揚力が作用したものと考えられる。加えて、南西方向の地殻変動と本橋特有の平面曲線による影響から鋼製支承が破損し、大切畑大橋と同様に上部工が北側に落下した可能性が考えられる。

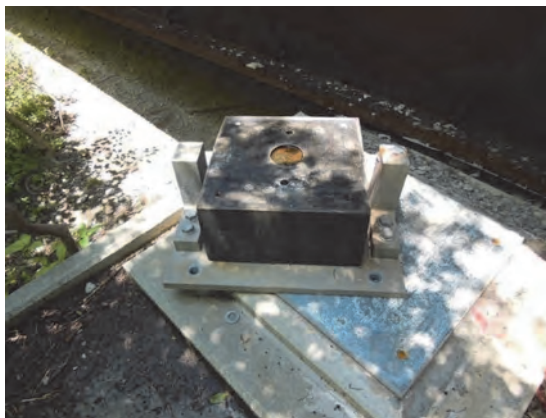
俵山大橋は 3 径間連続非合成鈹桁橋であり、図-5.13 (a) のとおり下部工が鉛直方向と水平方向に複雑に移動しており、A1・A2 両橋台で主桁がパラペットと衝突し、A1～P1 径間では主桁下フランジや対傾構に座屈が生じている（後述の 6 章、7 章を参照のこと）。また、図中の赤色×印に示す P2 橋脚および A2 橋台部で積層ゴム支承が損傷し、上部工が北側に移動した。写真-5.5 を見ると、A2 橋台部では積層ゴム支承のゴム体には主だった損傷は認められず、P2 橋台部においても写真-5.6 のとおり同様の傾向である。よって、本橋梁の積層ゴム支承の損傷は、支承と上査または下部工側ベースプレートとを連

写真-5.5 A2 橋脚部の損傷状況

結するボルトの破断によるものと考えられる。

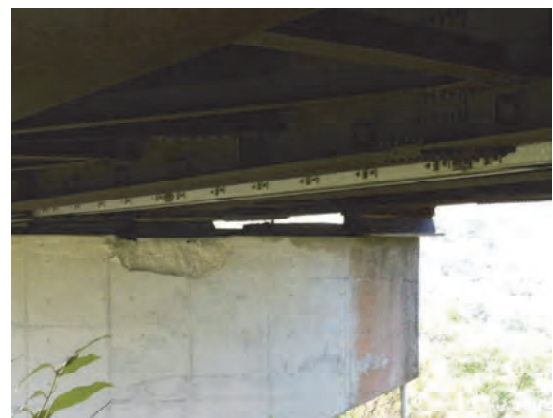
写真-5.6 P2 橋台部の損傷状況

上記のとおり、本橋では下部工の沈下や水平方向への移動が複雑に連成して発生しており、積層ゴム支承の損傷は地震動の影響のみではなく、この下部工の移動の影響が加わったものと考えられるが、P2橋脚およびA2橋台部での損傷状況から勘案すると、橋軸直角方向に大きな地震力も作用したのと考えられる。図-5.10で示したとおり、本橋梁に対する地殻変動の方向は橋軸直角方向が支配的であると推測され、地殻が南西方向に大きく移動していることから、下部工の移動と前記の大切畑大橋と同様の機構により、積層ゴム支承の橋軸直角方向に過大な水平力が作用し、ゴム支承の固定ボルトが破断して、上部工が北側に移動した可能性が考えられる。

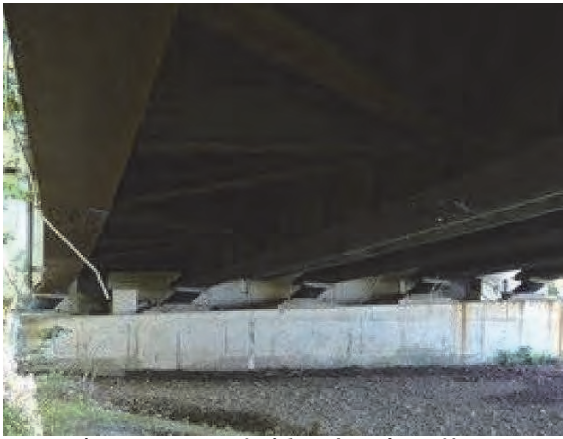
④の橋梁は扇の坂橋（3径間連続曲線鈑桁橋）であり、写真-5.7のとおり積層ゴム支承が橋軸直角方向に大きく変形しており、伸縮装置部においても約30cm横ずれが生じている（写真-5.8）。

写真-5.7 扇の坂橋 支承部の状況

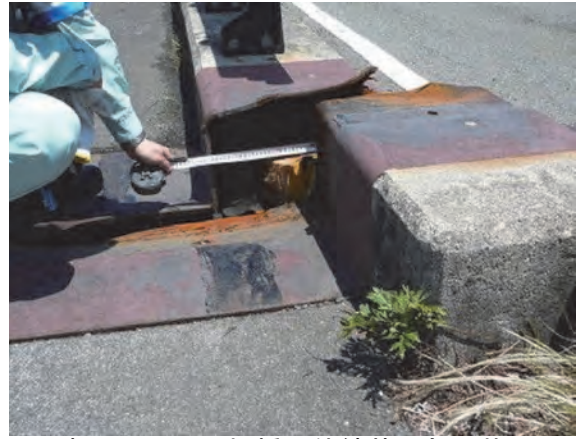
写真-5.8 扇の坂橋 伸縮装置部の状況

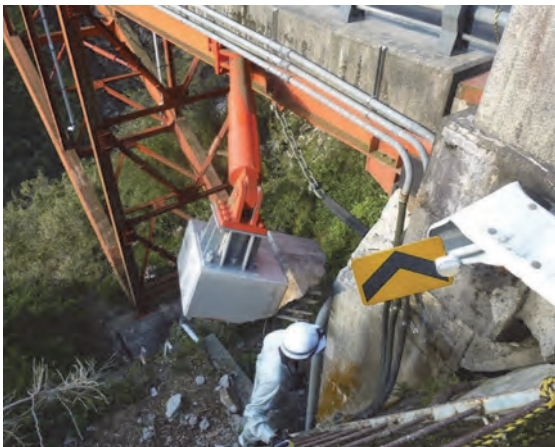
⑤の橋梁は南阿蘇橋（鋼上路式ローゼアーチ橋）であり、A2橋台部の粘性ダンパー基部が破損し、橋台から外れてしまっている（写真-5.9）。粘性ダンパーは大規模地震時の橋軸方向のエネルギーを吸収する目的で設置されたものであるが、写真-5.10のとおり、ダンパー基部が橋軸直角方向の変位制限も兼ねる構造となっている。このため、粘性ダンパーが十分に効果を発揮する前に、橋軸直角方向の地震動によりダンパー基部が破損した可能性が考えられる。

写真-5.9 南阿蘇橋 ダンパー基部の損傷

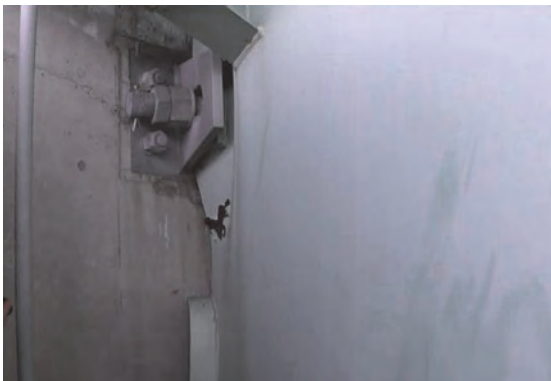
写真-5.11 大正橋 主桁腹板の損傷 (A1 橋台部)

⑥の橋梁は大正橋（単純非合成箱桁橋）であり、写真-5.11、写真-5.12のとおり橋台パラペットを連結する落橋防止ブラケット部で、主桁腹板が面外方向に座屈変形している。

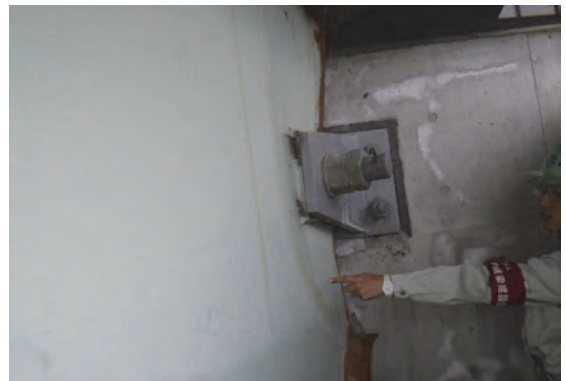
写真-5.12 大正橋 主桁腹板の損傷 (A2 橋台部)

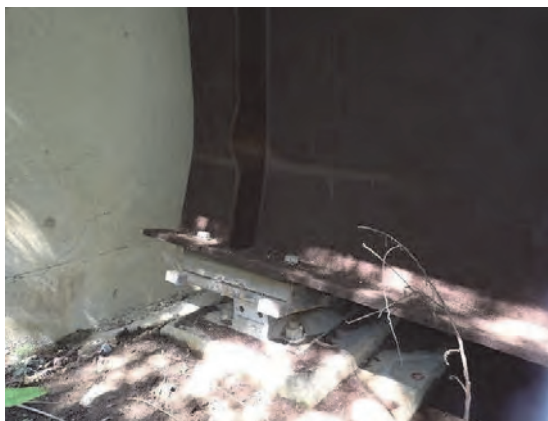
写真-5.13 平成長野大橋 主桁の損傷

⑦の橋梁は平成長野大橋（πラーメン橋）であり、写真-5.13、写真-5.14のとおり上部工が橋軸直角方向に大きく変形し、支承から脱落していることがわかる。

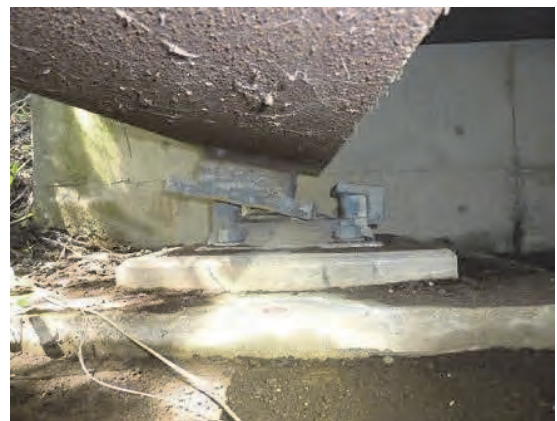
写真-5.14 平成長野大橋 支承部の状況

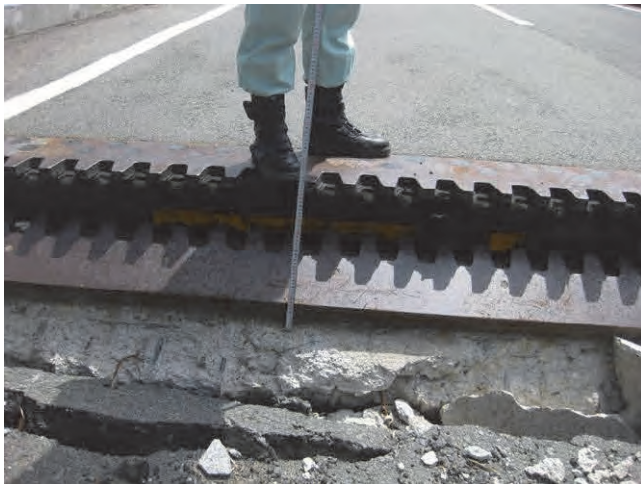
写真-6.7 A2 伸縮装置（約 40cm の段差）

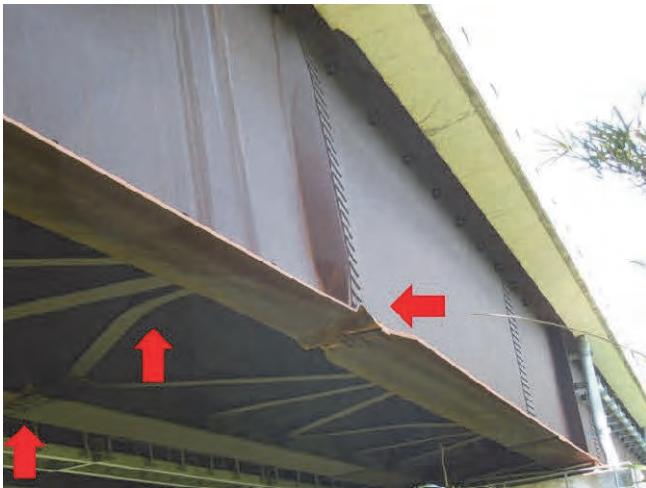
写真-6.12 腹板、下フランジ等座屈

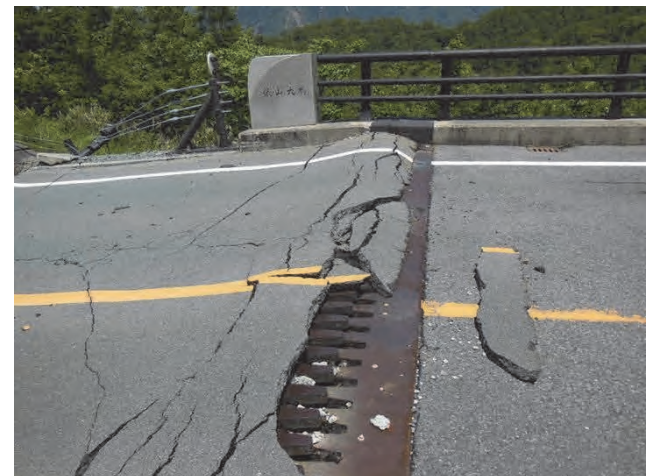
写真-6.15 A1 橋台 伸縮装置に舗装乗上げ

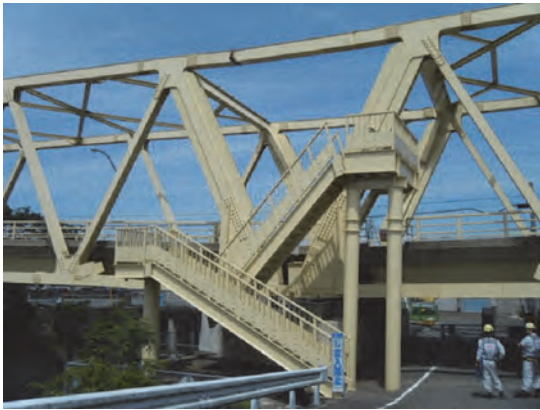
写真-6.17 P3 橋脚（取付歩道部）  
取付歩道部階段の脱落

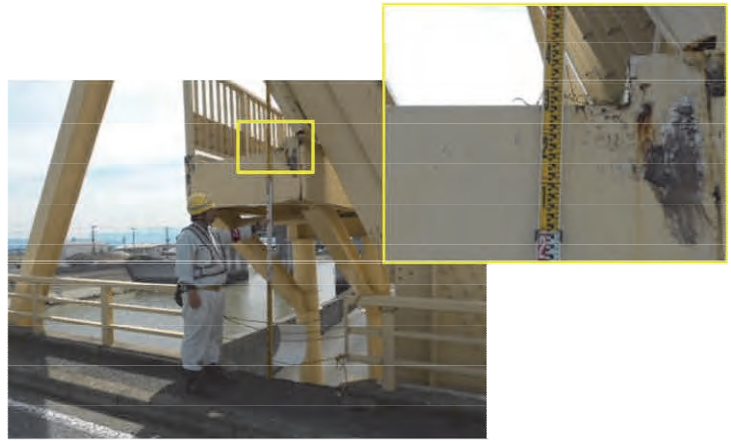
写真-6.18 P3 橋脚（路面上） P3 橋脚の沈下（約 2.25m）

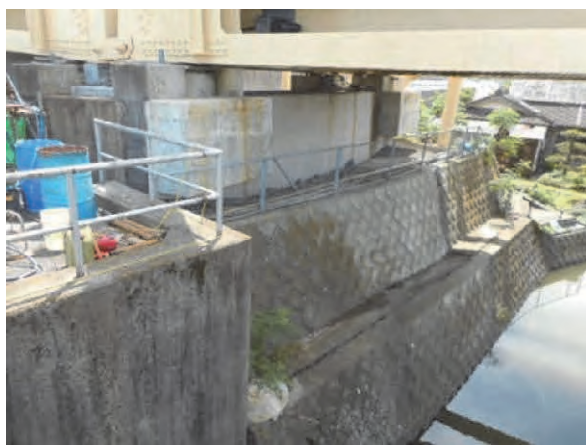
写真-6.19 P3 橋脚（起点側）約 2.25m 沈下

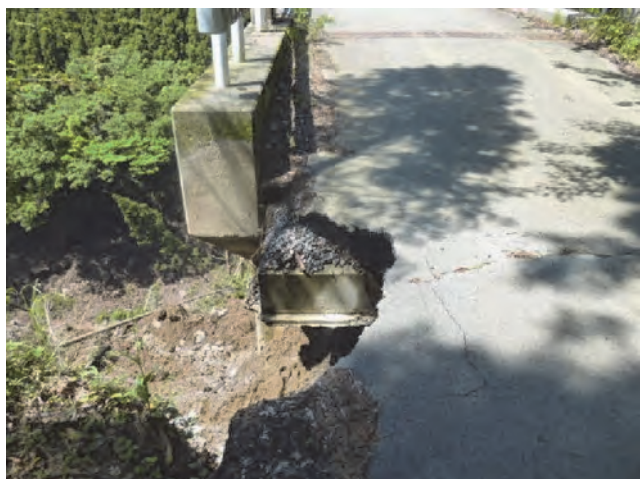
写真-6. 23 A1 橋台背面の土砂崩落

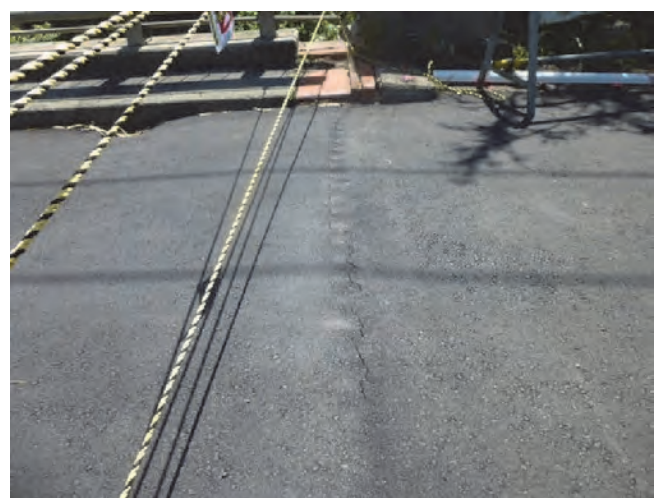
写真-6.30 A2 側伸縮装置 遊間大 (応急復旧済)

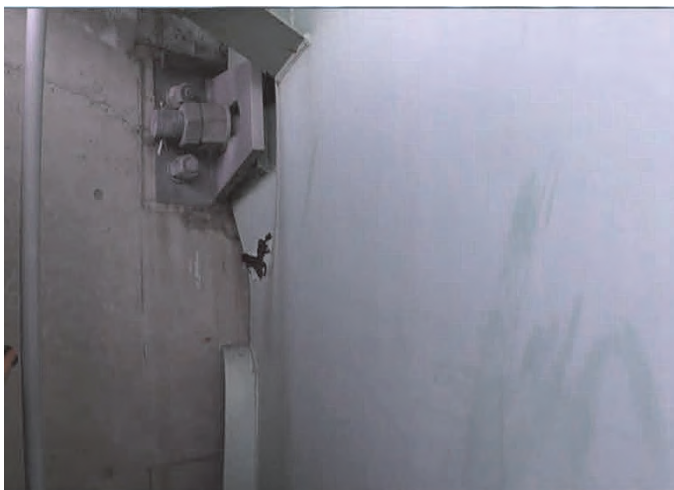
写真-6.32 A1 G1 桁端部腹板の変形

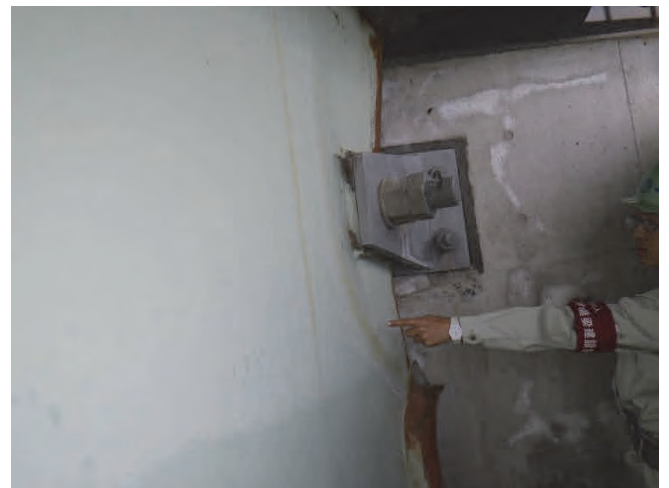
写真-6.33 A2 G1 桁端部腹板の変形

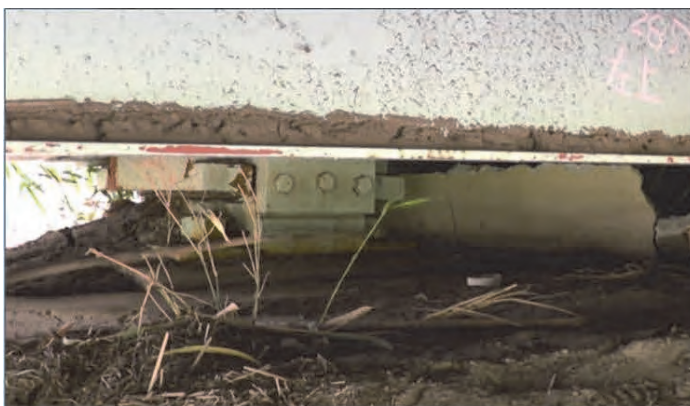
写真-6.34 A2 G2 桁支承の損傷

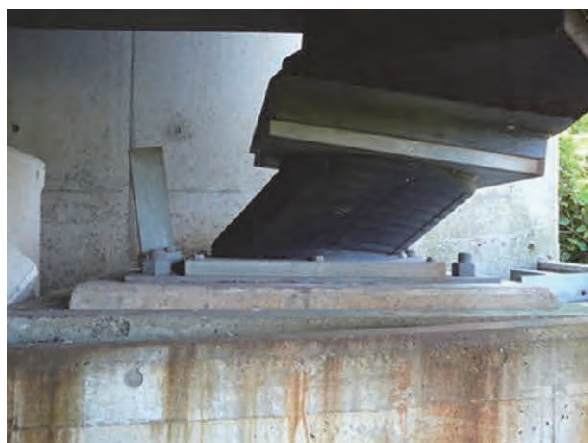
写真-6.39 A1 ゴム支承の残留変形

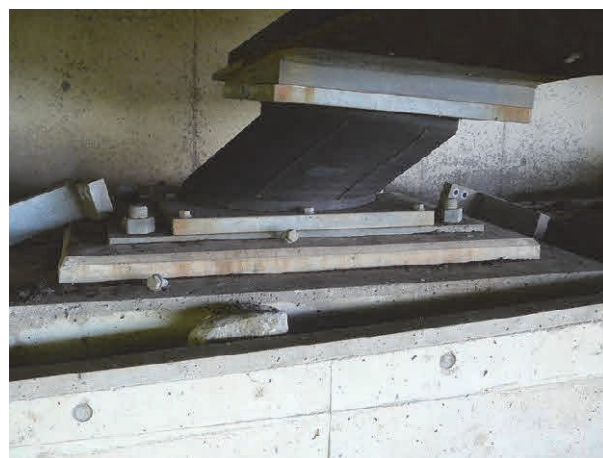
写真-6.40 A2 ゴム支承の残留変形

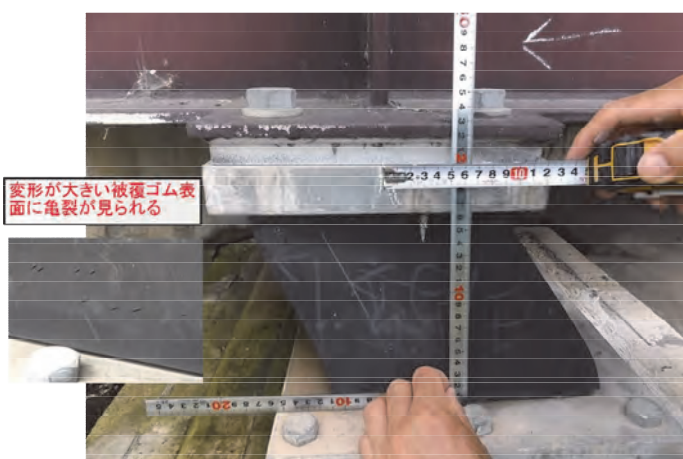
写真-6.46 左岸側 ゴム支承の残留変形

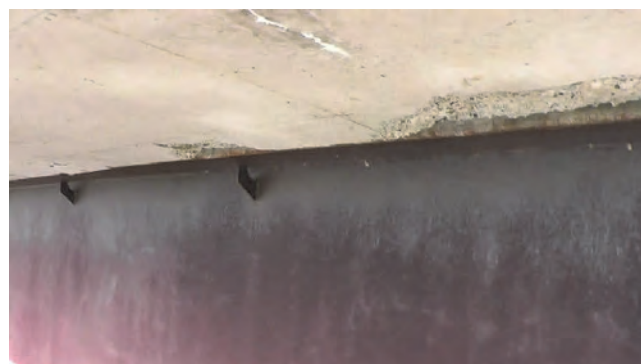
写真-6.49 床版張り出し部の剥落

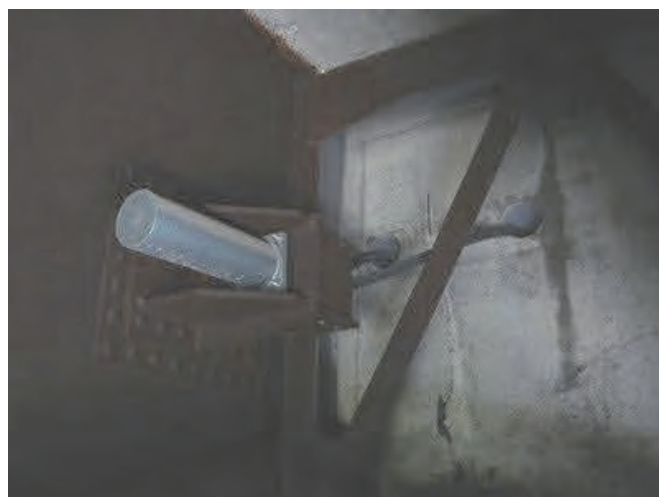
落橋防止構造については、設置されていた 36 橋のうち 3 橋の損傷を確認した。写真-7.5 のとおり、大切畑大橋では PC ケーブルタイプの落橋防止構造の破断を確認したが、これは設計時に想定した引張によるものではなく、主桁や橋台が橋軸直角方向に大きく移動したことにより、PC ケーブルがこの移動に追随しきれずに主桁腹板と接触し、せん断が作用して破断に至ったと考えられる。また、俵山大橋でも同様に主桁が橋軸直角方向に移動して、PC ケーブルが主桁腹板や端横桁の貫通孔と接触したが、破断には至らなかった（写真-7.6）。このように、設計時には想定していない事象により PC ケーブルの破断が生じているが、結果的に橋軸直角方向の移動に対しても、PC ケーブルにより落橋を防止できたことが考えられる。

写真-7.6 俵山大橋の状況

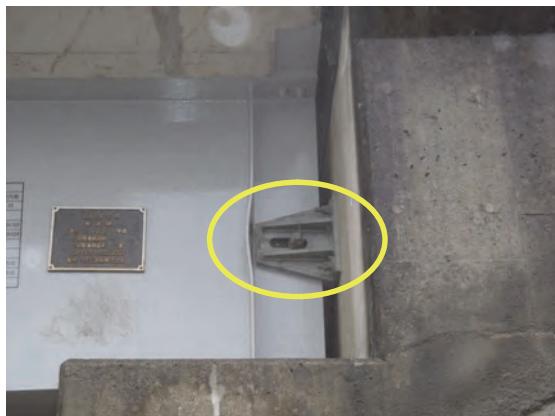
その他の事例として、橋台パラペットと主桁を連結した旧基準の落橋防止構造が原因で、支承が損傷する前段階にもかかわらず主桁に変形を及ぼした事例や（写真-7.7）、古い耐震基準の落橋防止が存置してあることにより、上記のような主桁の損傷の発生、あるいは新たに設置した落橋防止構造が性能を発揮できないおそれのある橋梁も見受けられた（写真-7.8）。

写真-7.7 旧基準の落橋防止構造による損傷

新基準の落橋防止システムを設置した橋梁に旧基準の落橋防止が残され、結果的に旧基準の落橋防止構造が原因で主桁等の主構造に損傷を生じさせている事例が確認された。旧基準のものに変位制限構造等の機能を期待しない場合は、新基準の落橋防止システムを設置した後は、写真-7.21 のように旧基準の落橋防止構造は撤去するべきか検討する必要がある。

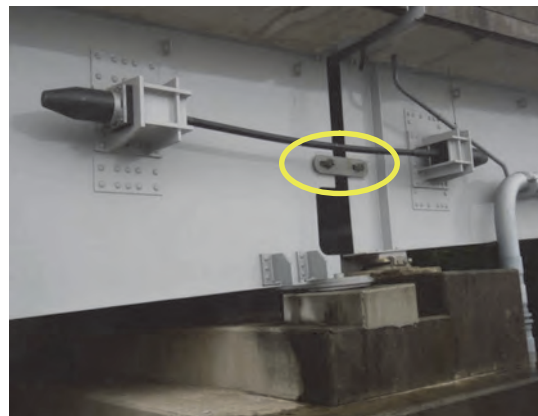
写真-7.8 新旧基準の落橋防止構造の混在

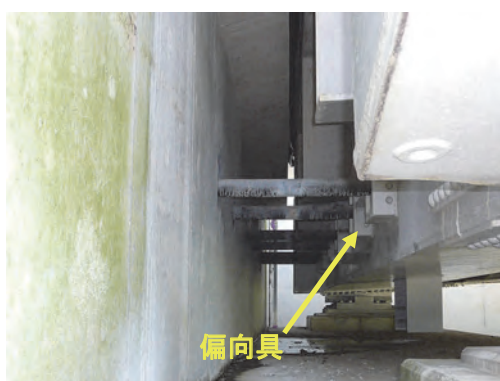
写真-7.19 端横桁の偏向具（新阿蘇口大橋）

PC ケーブルタイプの落橋防止構造については、支承が損傷・破損した後に橋軸直角方向へ主桁が移動し、主桁腹板や端横桁の貫通孔等に接触してケーブルが破断した事例を確認した。本来の橋軸方向の落橋防止構造としての機能を喪失しないためにも、端横桁貫通部に偏向具を設置することや(写真-7.19)、PC ケーブルや干渉チェーン等の落橋防止構造との干渉物が存在しない、主桁下フランジの下面に設置する(写真-7.21、左側)等の構造的な工夫を講じることが望ましい。また、今回の熊本地震では、主桁が橋軸直角方向に大きく移動して下部工に落下し、速やかな橋梁の機能回復を阻害することが問題となっている。写真-7.20 のように段差防止構造を設置する、あるいは横変位拘束構造の設計荷重の見直し等についても検討の余地があると考えられる。

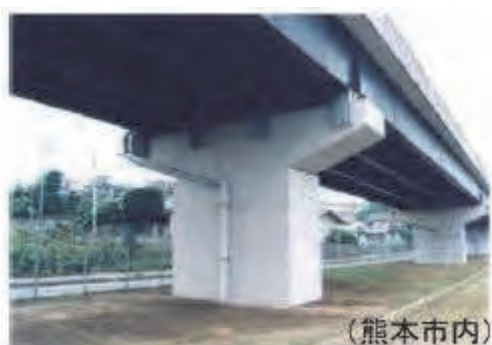
写真-8.1 耐震補強実施(損傷は限定的)<sup>1)</sup>

が挙げられるが、今回調査では支承部が破壊された橋梁はあったが、致命的な落橋には至っておらず、兵庫県南部地震以降の耐震設計基準の改定及び耐震補強実施の効果が発揮された。明確な事例として、**写真-8.1** は耐震補強された橋梁で損傷は限定的なものとなっているが、**写真-8.2** は耐震補強未実施の場合に、橋脚基部の段落とし部に損傷がみられた。

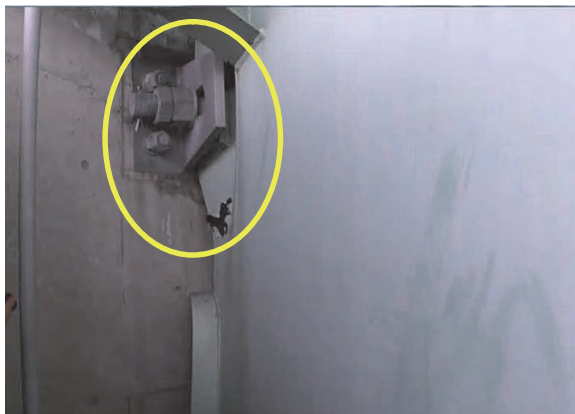
写真-8.8 主桁の損傷（大正橋）

⑥新旧耐震基準の落橋防止構造の混在(大正橋、阿蘇口大橋等)

- ・旧耐震基準の落橋防止構造が、主桁の移動を拘束して主桁に変形を及ぼした。

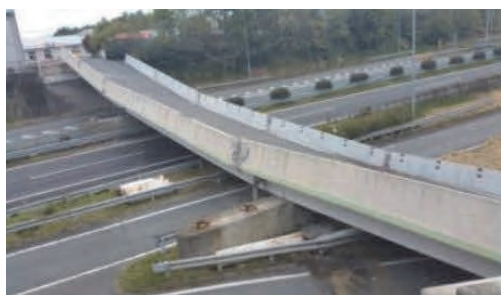
写真-8.10 府領第一橋の落橋<sup>1)</sup>

調査橋梁の対象外の中には、九州自動車道を跨ぐ府領第一橋の落橋(写真-8.10)があった。本橋は、ロッキング橋脚を有する橋梁で、橋脚の上下端をピボット支承で支えたヒンジ構造となっており、単独では自立ができず、また上部構造からの水平力を支持できない。そのため、上部構造の水平変位により不安定な状態となり落橋した。ロッキング橋脚を有する橋梁は、高速道路の跨道橋で採用されている形式の一つであり、落橋時は緊急輸送道路としての機能を果たせない状況になることから、早期の耐震補強対策が望まれる。また、熊本地震では、地盤変状による被害も多く見られた。南阿蘇村地域における大規模な斜面崩壊による橋梁被害(写真-8.11)や、橋脚・橋台部の沈下や水平移動の影響による部材の座屈やボルトの破断等の被害が発生したことから、地盤変状が構造物に与える影響も課題として挙げられる。
